Pohjois-Karjalan keskeisissä järvi- ja jokivesistöissä sijaitsevien veneiden laskuluiskien kehittämisarviointi

Loppuraportti

HANNU RYHÄNEN

RAPORTEJA 77 | 2015

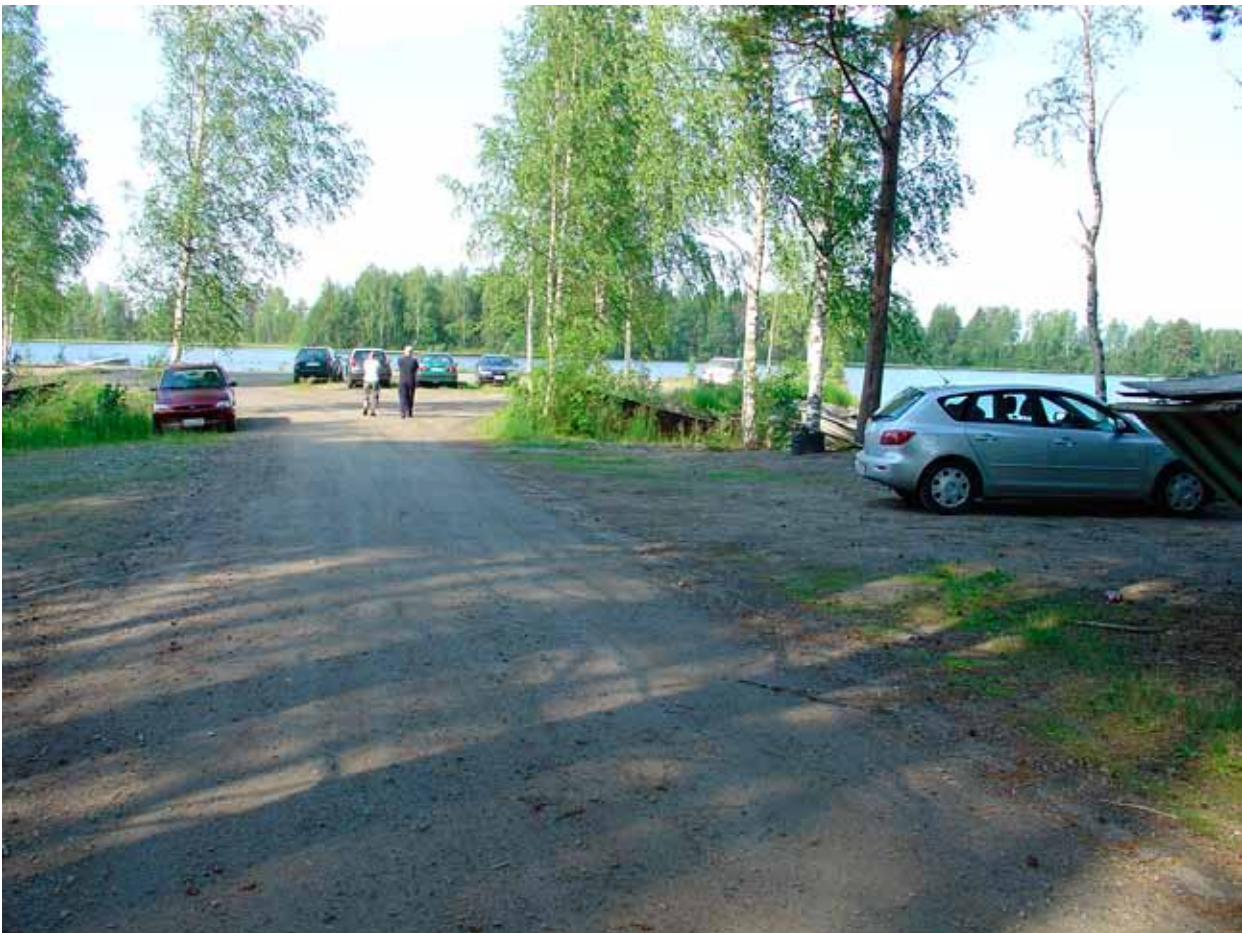
Kuva 1 Tammalahden venevalkaman pysäköintialue

- Kohteessa on vieraslaituri, betoniluiska, laavu, nuotiopaikka, ulko-wc, jätehuolto, veneranta, yhteyslaituri ja pysäköintialue (p-alue).
- Suojaisa lähtö Höytiäiselle muuten, mutta lahden pohja avoin kovalle pohjoistuulelle.
- Pysäköintialuetta on suurennettu ja parannettu.
- Myös luiskan yläosaa on pidennetty n. 3 metriä.
- Väylämerkit alkavat rannasta.
- Kohdetta hallinnoi Kontiolahden kunta.
- **Luiska:**
 - Leveys: 3,00 m
 - Pituus: 12,00 m
 - Kaltevuus: luiska aluksi loiva, mutta jyrkkenee paljon vesirajaa kohden (30,0 %)
- Kehitettävää: Veneluiskan syventäminen (loiventaminen), opasteet kohteeseen päätieltä.

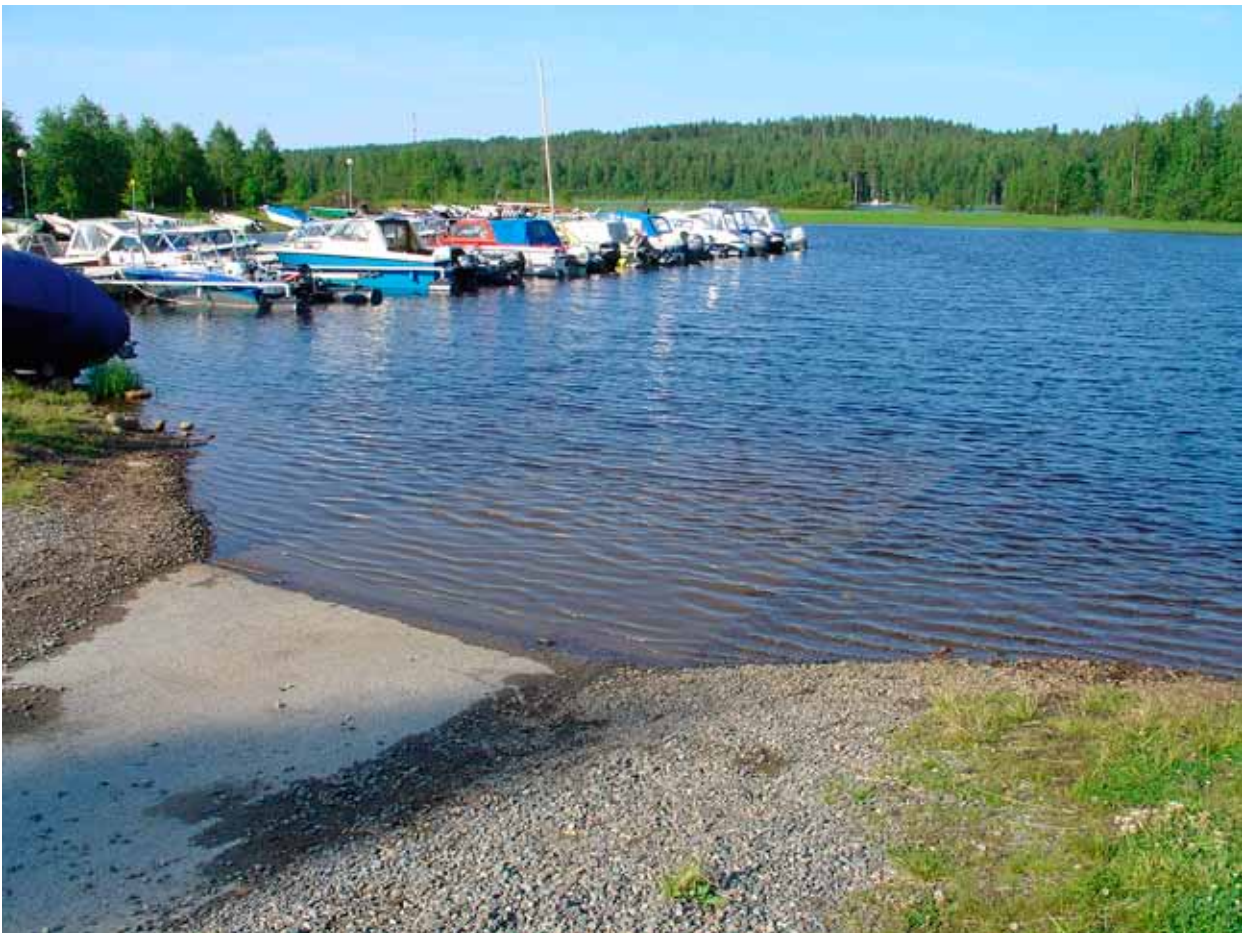
Kuva 3 Kontiolahden venesataman laskuluiska 1

- Paljon käytetty paikka vesille lähdessä.

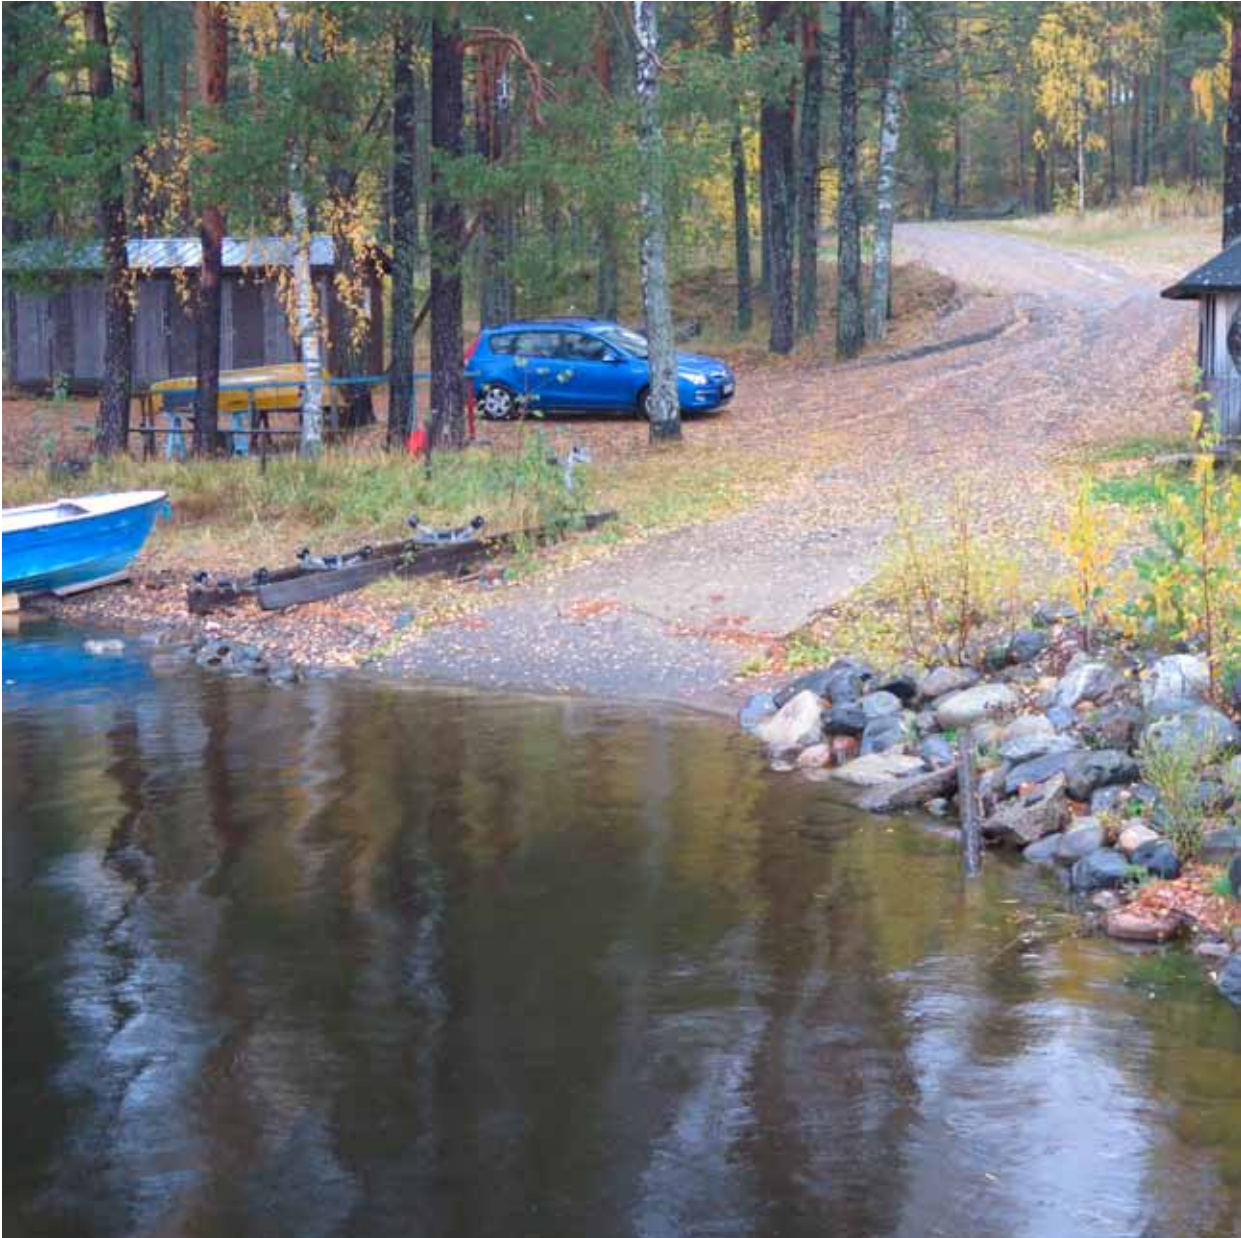
Kuva 6 Kontioniemen laskuluiska

- **Luiska:**
 - Betoniluiska
 - Luiska on toimiva
 - Luiskan pituus ja leveys riittää isommillekin veneille
- Kehitettävää: Laituri, opasteet, ulko-wc, opastaulu ja jatkossa mahdollisesti isompi venesatama (Kontiolahden kunnalla olemassa suunnitelmalla 30 venepaikan venesatamalle).

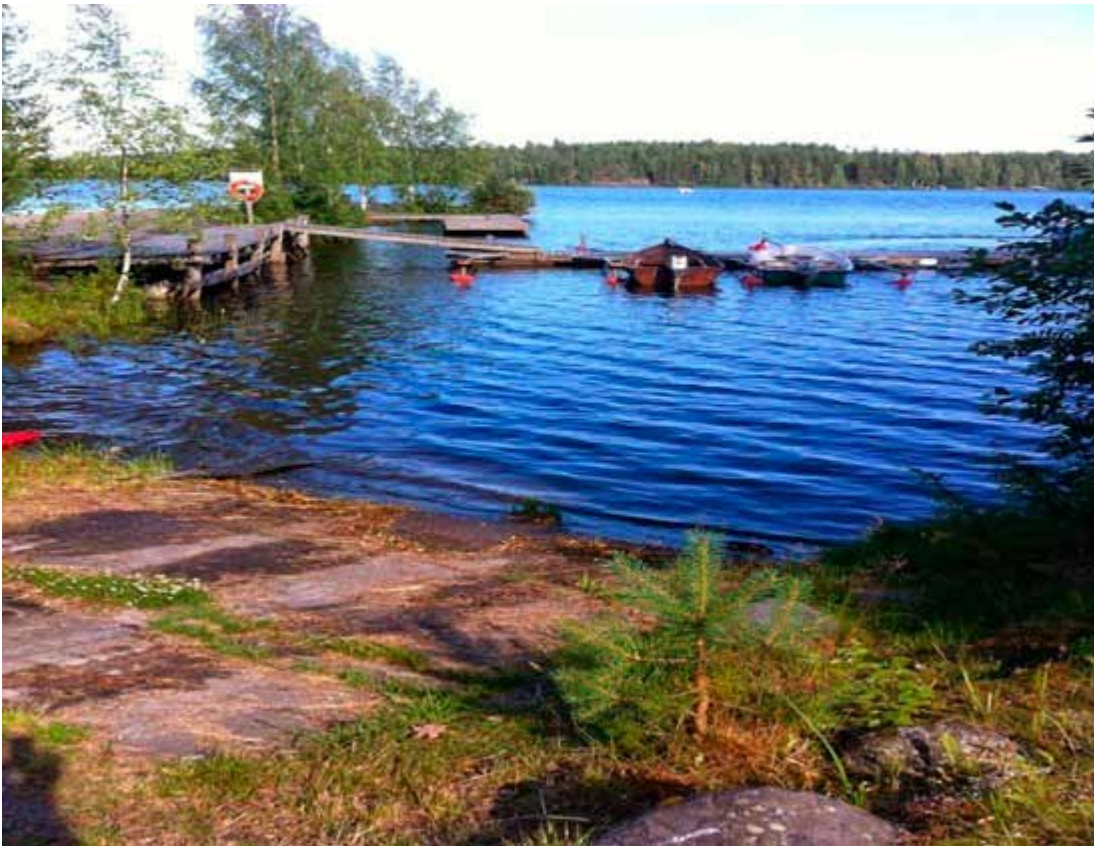
Kuva 8 Huhmarin vieraslaituri ja laskuluiska

- Loivempi Huhmarin luiska hyvässä kunnossa, sillä luiska on korjattu.
- Lähellä rantakahvilaa oleva luiska on liian jyrkkä.

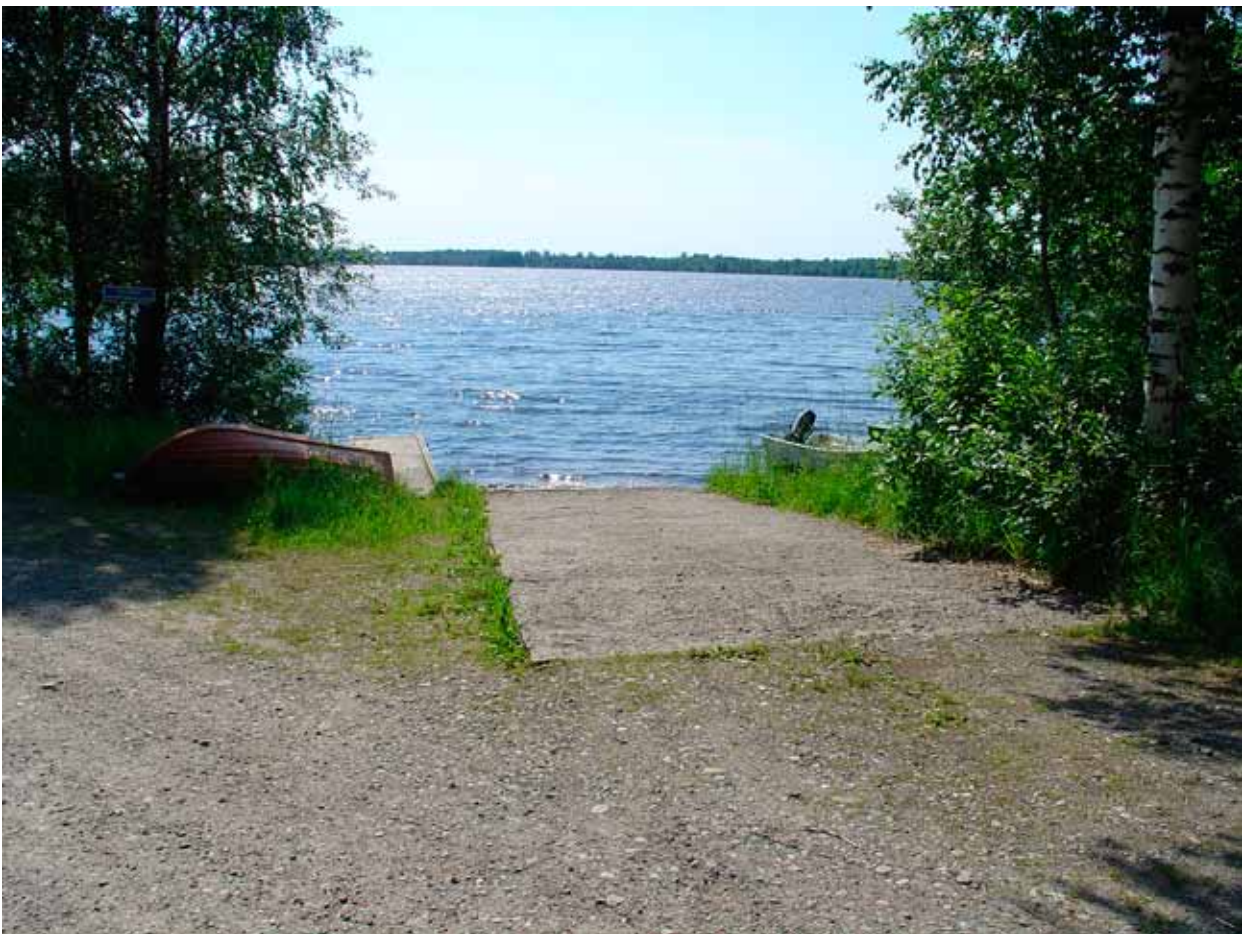
Kuva 12 Selkäsalmen retkisataman laskuluiska

- Aktiivinen käyttäjäjoukko.
- Pieni parkkipaikka.
- Lähdetään pääasiassa kuhan pyyntiin.

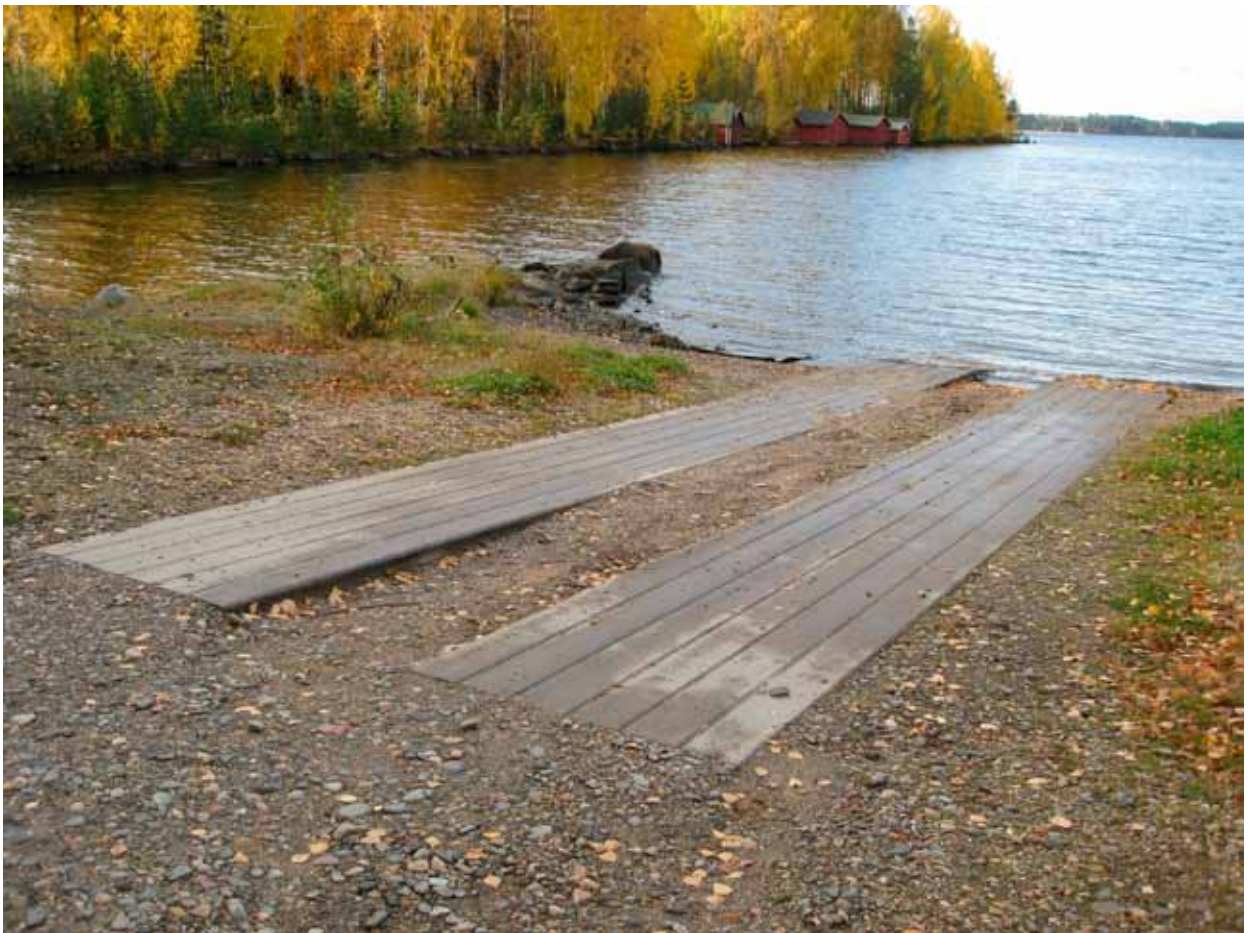
Kuva 14 Pitkälähden venesataman laskuluiska

- Paikka on paljon käytetty ja siitä tuli useampia mainintoja.

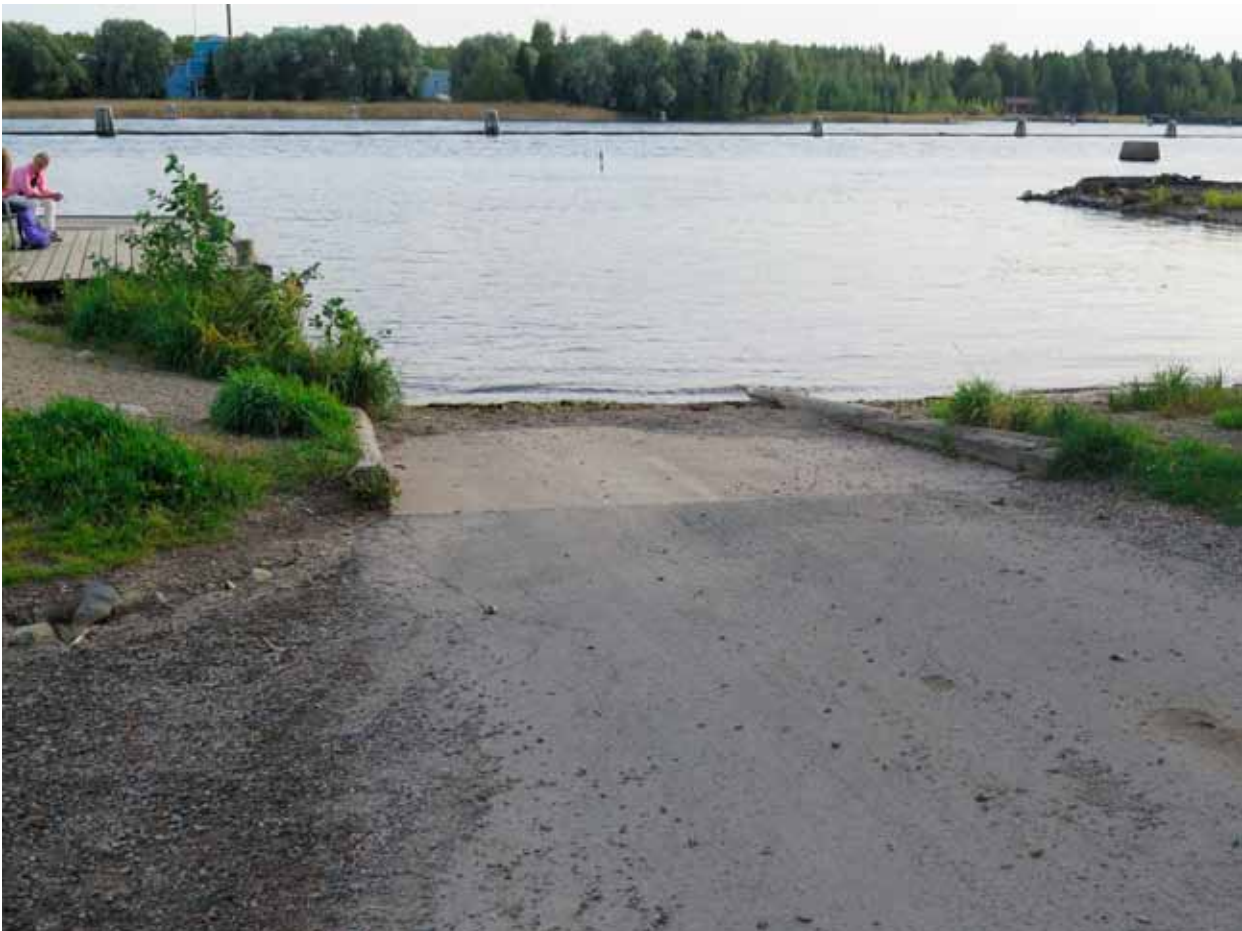
Kuva 28 Hasanniemen venesataman laskuluiska

- Mieluummin käytetään Linnunlahden paikkaa, koska liikenteellisesti hankala ja ahdas paikka.

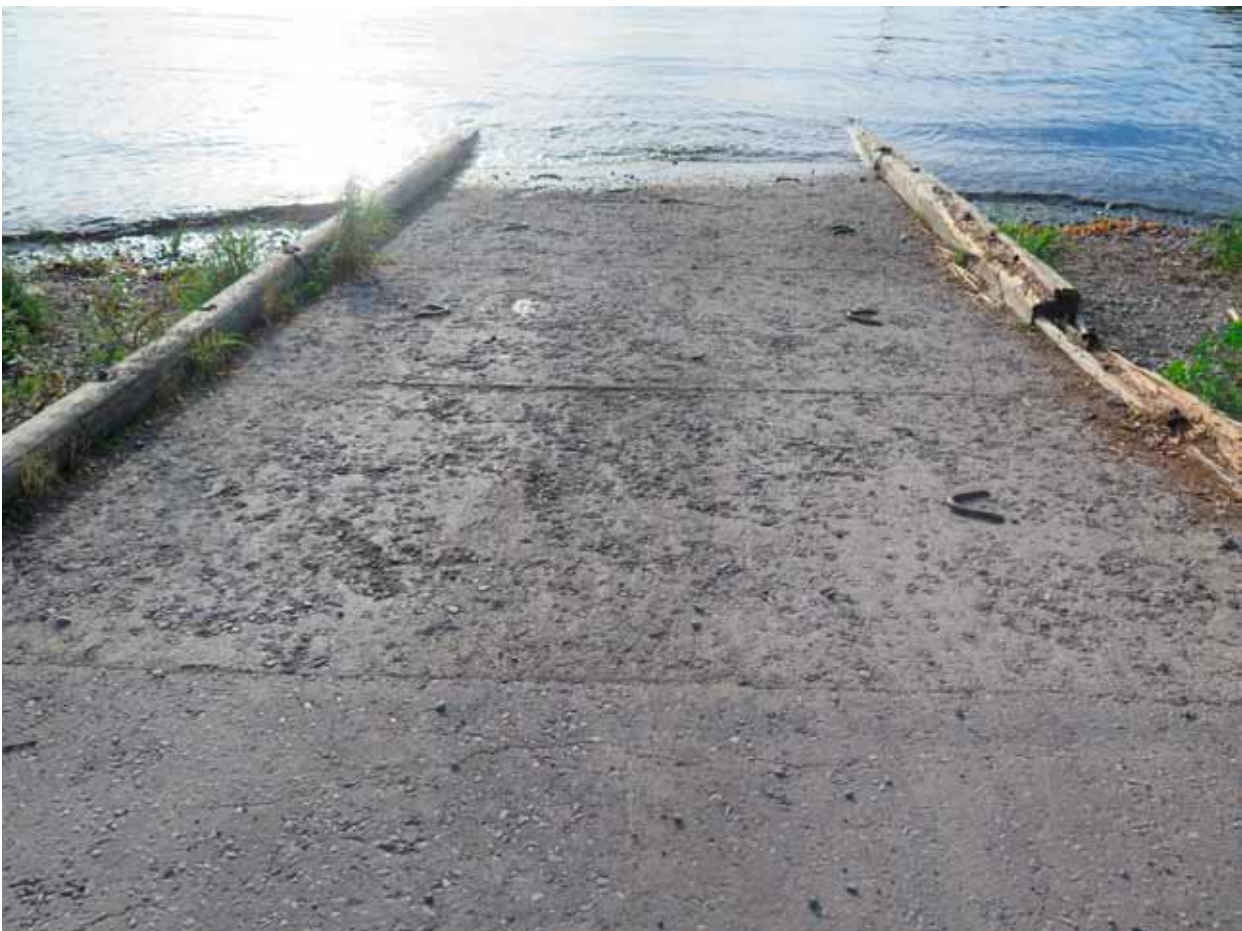
Kuva 30 Linnunlahden venesataman laskuluiska 1

- Ruuhkainen paikka keskikesällä, mutta lähdetään mieluummin vesille kuin Hasanniemestä

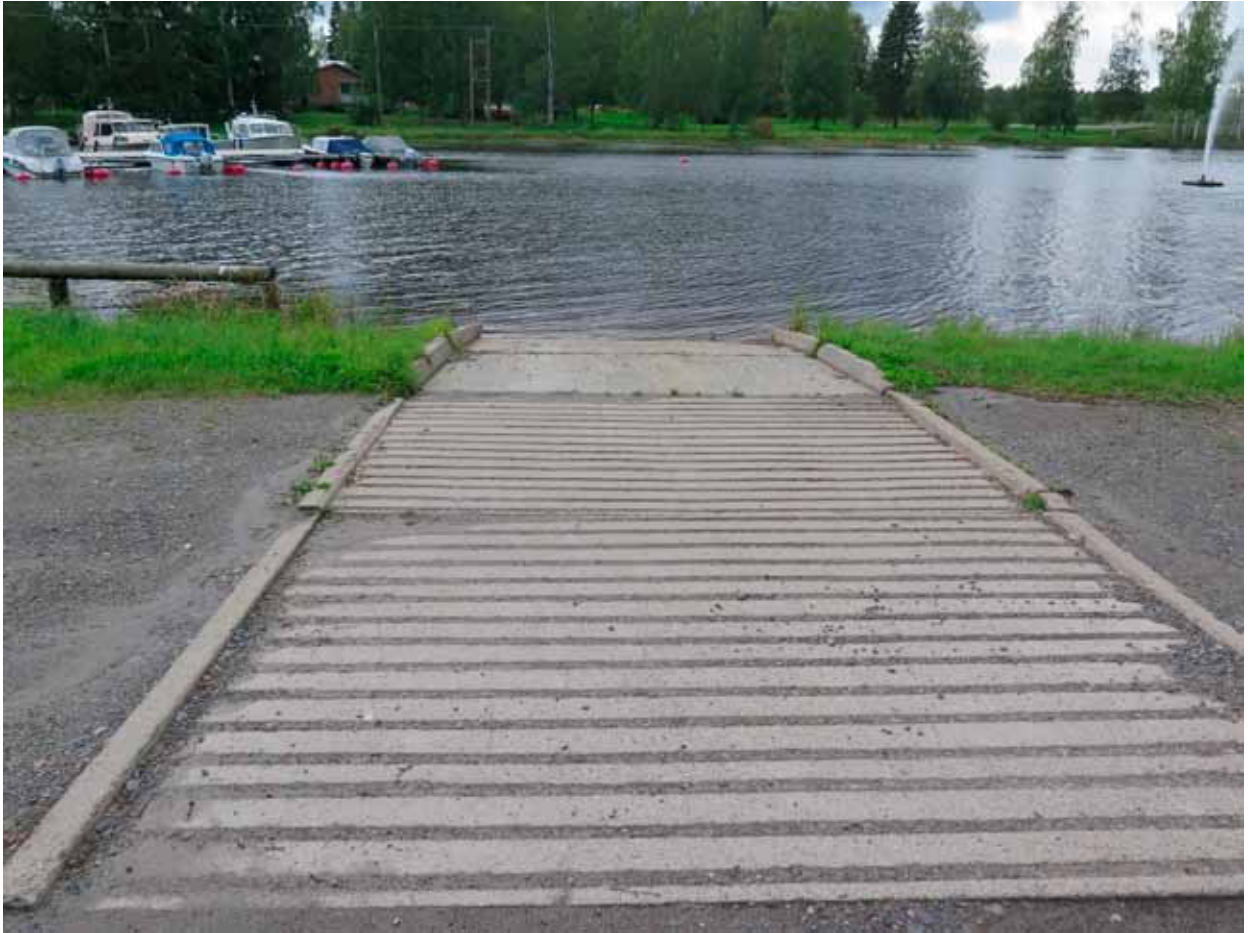
Kuva 35 Liperin venesataman laskuluiska 2, Kirkkolahti.

- Lähdetään paljon vesille.
- Laskuluiska 2 ei ole niin käytetty.

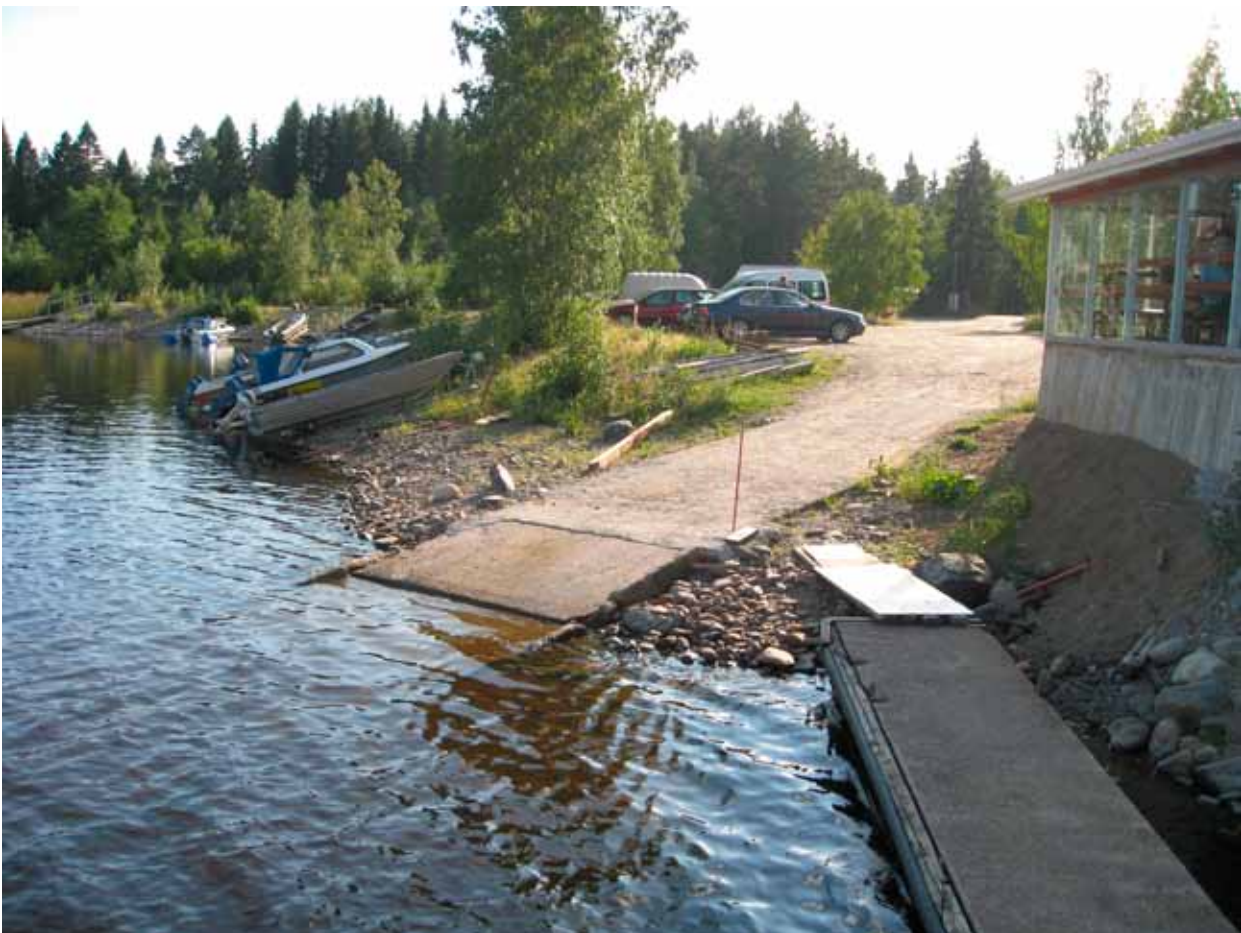
Kuva 36 Liperin Tutjunniemen, Saaristonrannan, venesataman laskuluiska

- Ehkä vilkkain Joensuun eteläpuolen satamista ja myös vilkasta kesämökkialuetta (samalla vesialueella Tutjunniemi on tärkeä rantautumispaikka ja venevalkama).
- Laskuluiska saisi olla pikkuisen kauempana kaupasta, mutta paikkana muuten hyvä.
- Paljon autoja p-alueella, 50–70 autoa parkissa kesän kiivaimpaan loma-aikaan
- P-alue kapea.

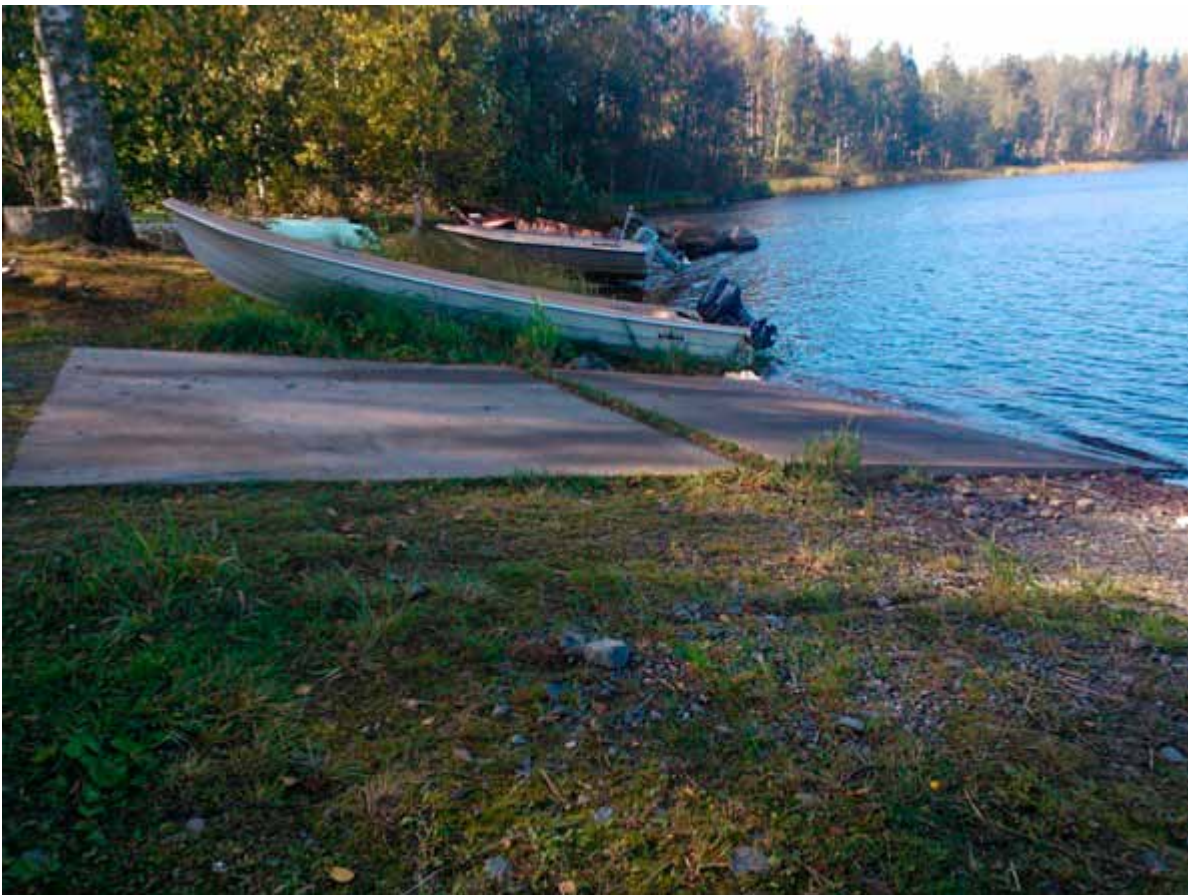
Kuva 40 Puhoksen Myllyniemen venesataman laskuluiska

- Potentiaalinen paikka hyvän sijaintinsa vuoksi ja siksi myös paljon käytetty.
- Pyhäjärvestä Puhoksen puolelle kapea väylä, mutta Pyhäjärven ja Oriveden välillä on pato ja mylly (4,6 metrin korkeusero), joka estää helpon siirtymisen järveltä toiselle. Kanavaa ei ole sulutettu, koska sen ylittää kaksi siltaa, joiden alikulkukorkeus 3 metriä. 11 km trailerisiirto Syrjäsalmeen mahdollistaa järvialueen vaihdon Pyhäjärvelle.
- Maa-alueen omistaa Kiteen kaupunki. Luiskan on rakentanut Puhoksen yhteisen kalaveden osakaskunta vuonna 2009.

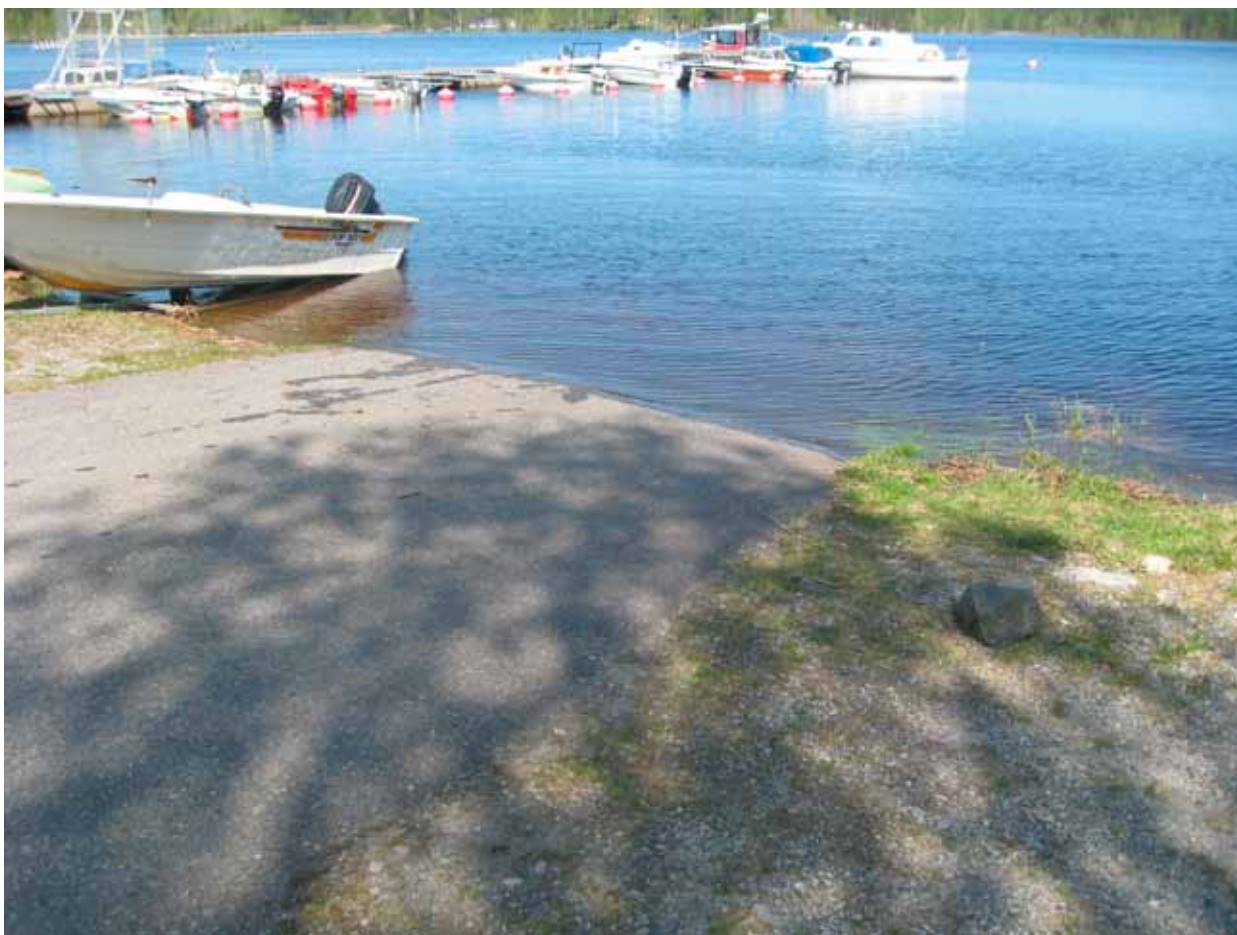
Kuva 57 Enon (ent. Kirkonkylä) venesataman laskuluiska

- Enon satamassa ei ole kunnon p-aluetta
- Vieressä yksityisen maanomistajan täytemaapaikka, jota käytetty parkkipaikkana. Paikkaan mahtuu ehdettuna noin 30 traileriautoa. Edellyttää erikseen luvan kysymistä.

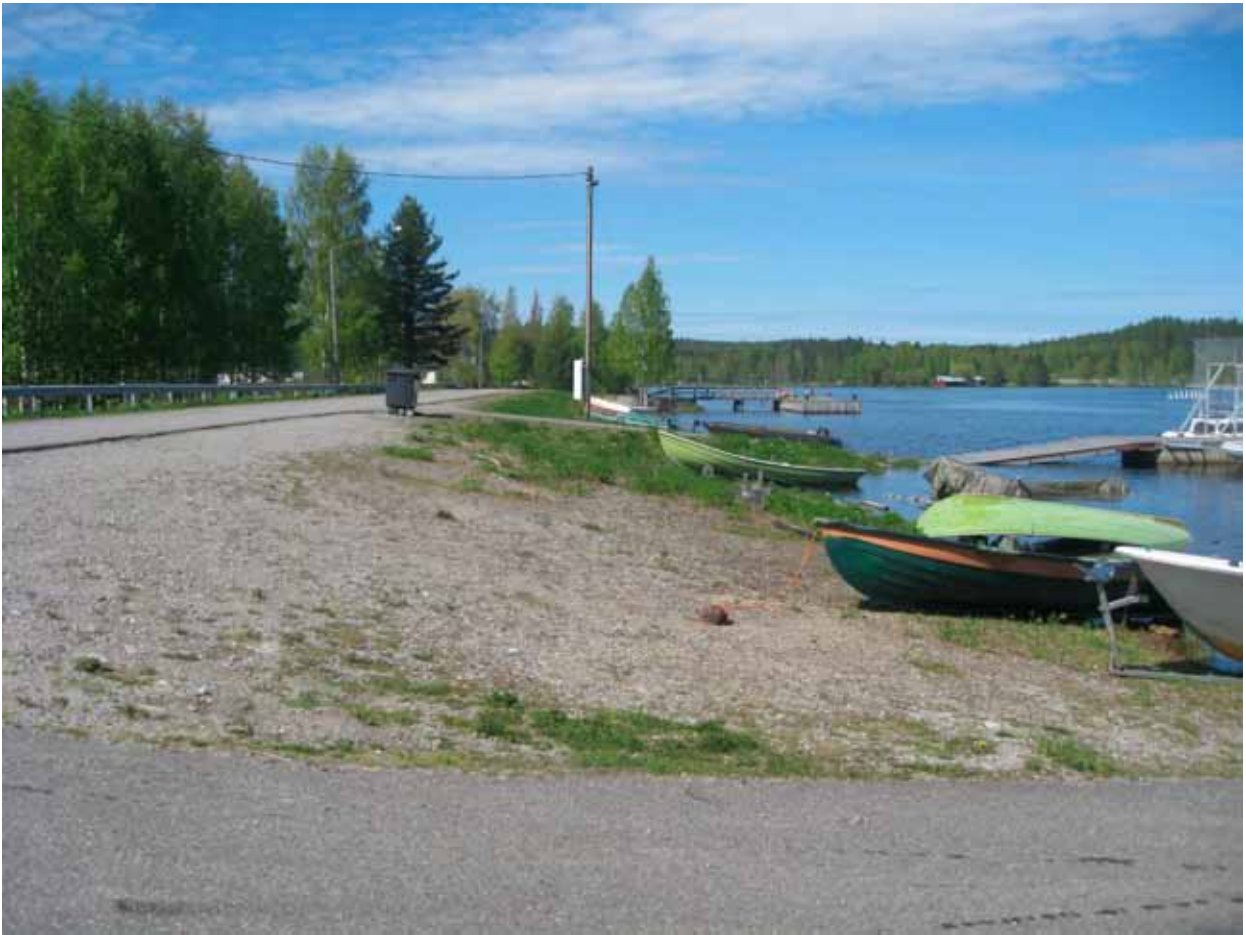
Kuva 58 Enon (ent. Kirkonkylä) venesataman pysäköintialue

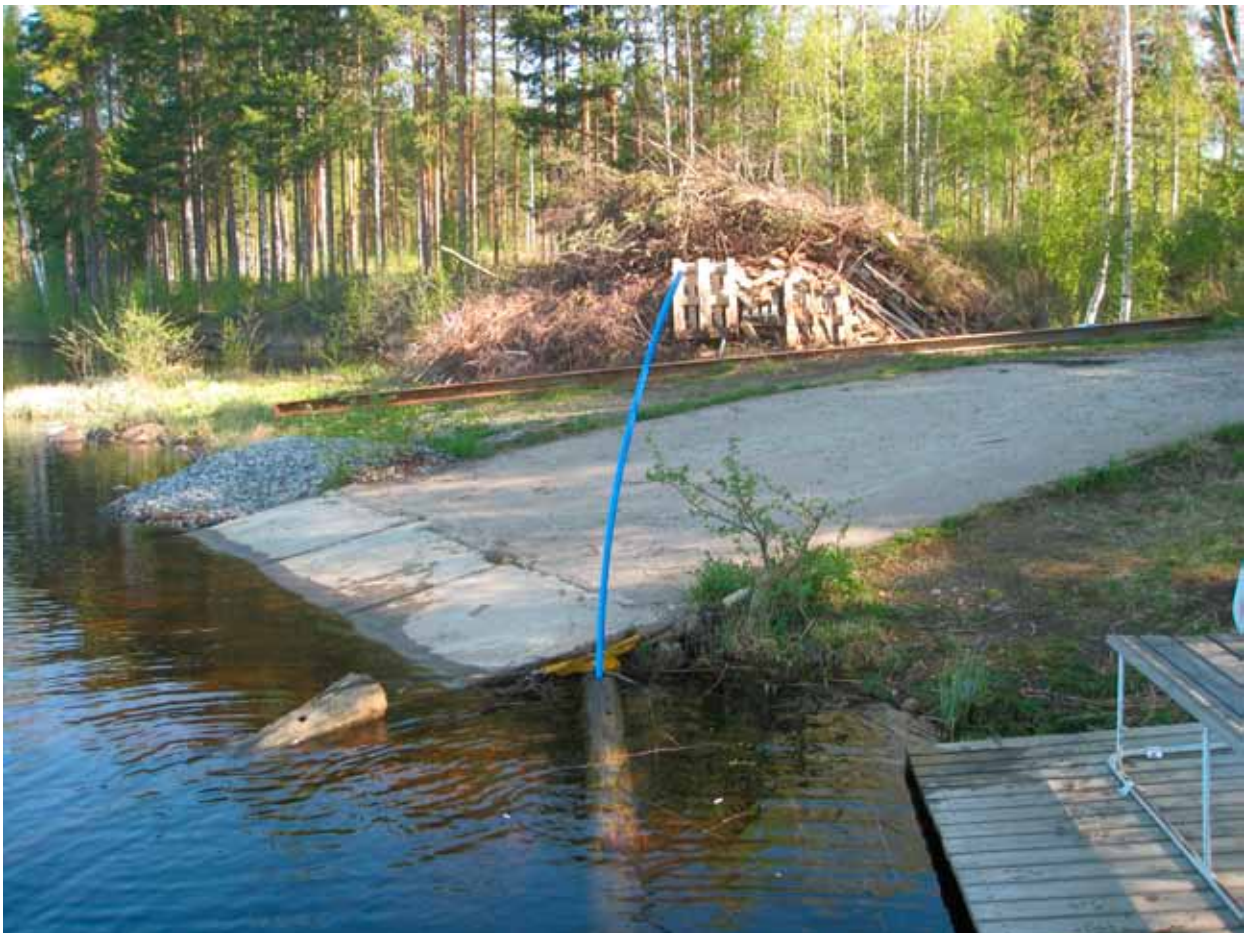
- Kohteessa on laituri, ulko-wc, roska-astia, hyvin pieni p-alue, grillikatos, iso puuvarasto (katselmushetkellä tyhjä), urheilukenttä, johon mahtuu useampia autoja.
- Väylälle pääsy heti rannasta.
- **Luiska:**
 - Betoninen
 - Leveys: 4,40 metriä
 - Pituus: 8,90 metriä
 - Kaltevuus: 13,5 %
 - Luiska on jyrkkä ja luiskan jälkeen syvenee nopeasti

Kuva 59 Paiholan venevalkaman laskuluiska

- Kehitettävää: Laituri pitää uusia, se on hyvin epävakaata, parkkipaikkoja lisää, ennen luiskaa on jyrkkä rinne, jota pitäisi mahdollisuuksien mukaan loiventaa, samoin luiskaa itsessään tulisi loiventaa, luiskan reunapuut irronneet, viitat luiskan reunoihin, opasteet luiskalle pätieltä.

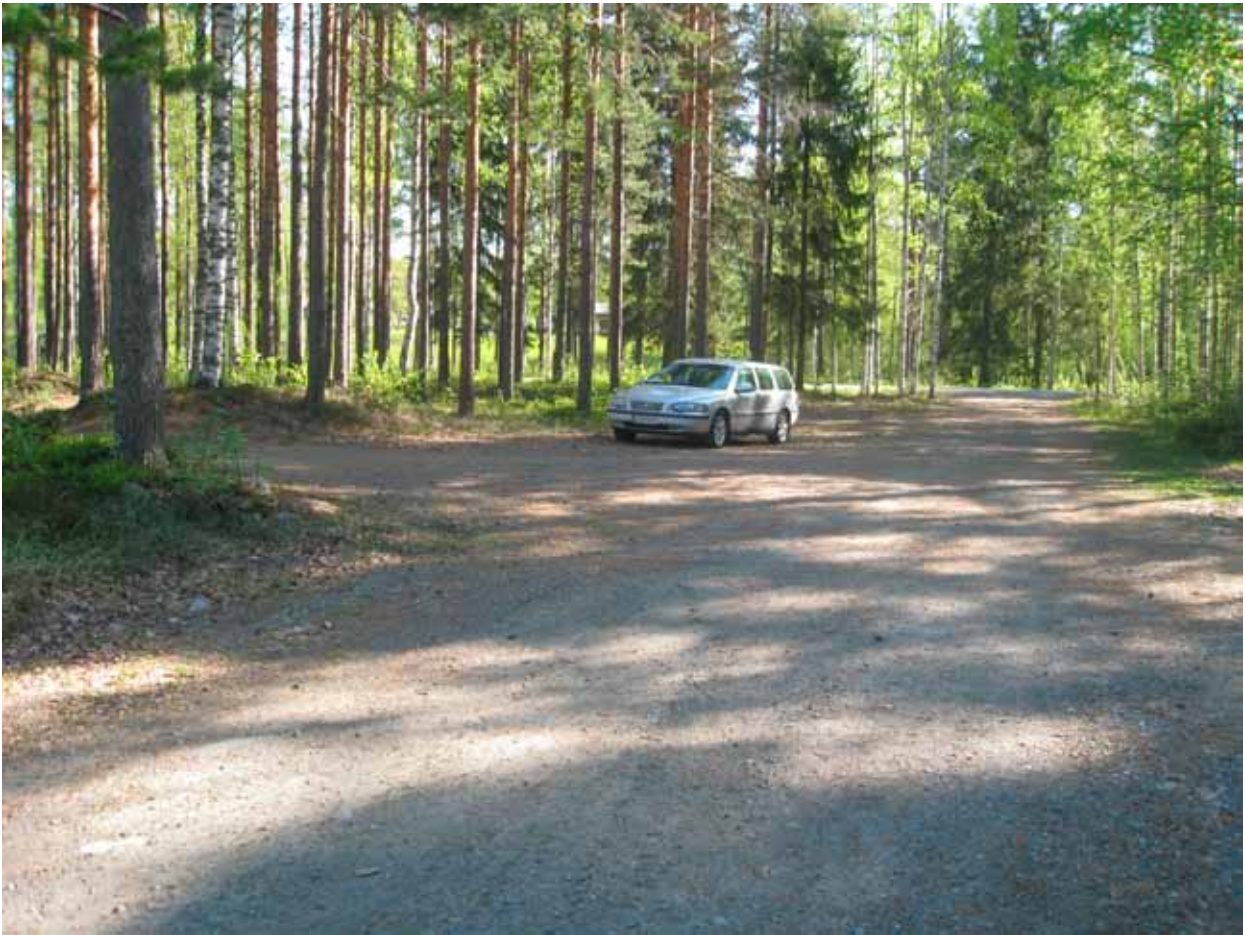
Kuva 60 Paiholan venevalkaman pysäköintialue

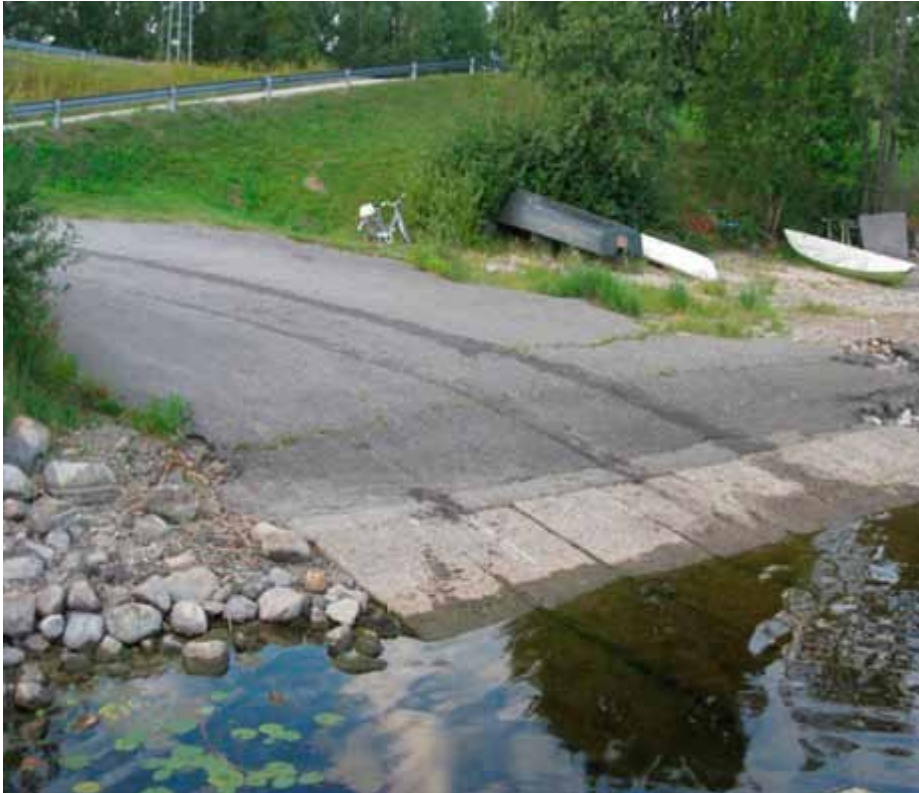
- **Luiska:**
 - Betoninen/asfaltti
 - Leveys: 7,50 m
 - Pituus: 9,00 m
 - Kaltevuus: 17,0 %
 - Luiskan jälkeen syvenee nopeasti
- Kehitettävää: Viitat luiskan reunoihin, opastus päätieltä lähtien, parkkipaikkoja tulisi saada lisää jostain lähialueelta.

Kuva 61 Uimaharjun (taajama) venesataman laskuluiska

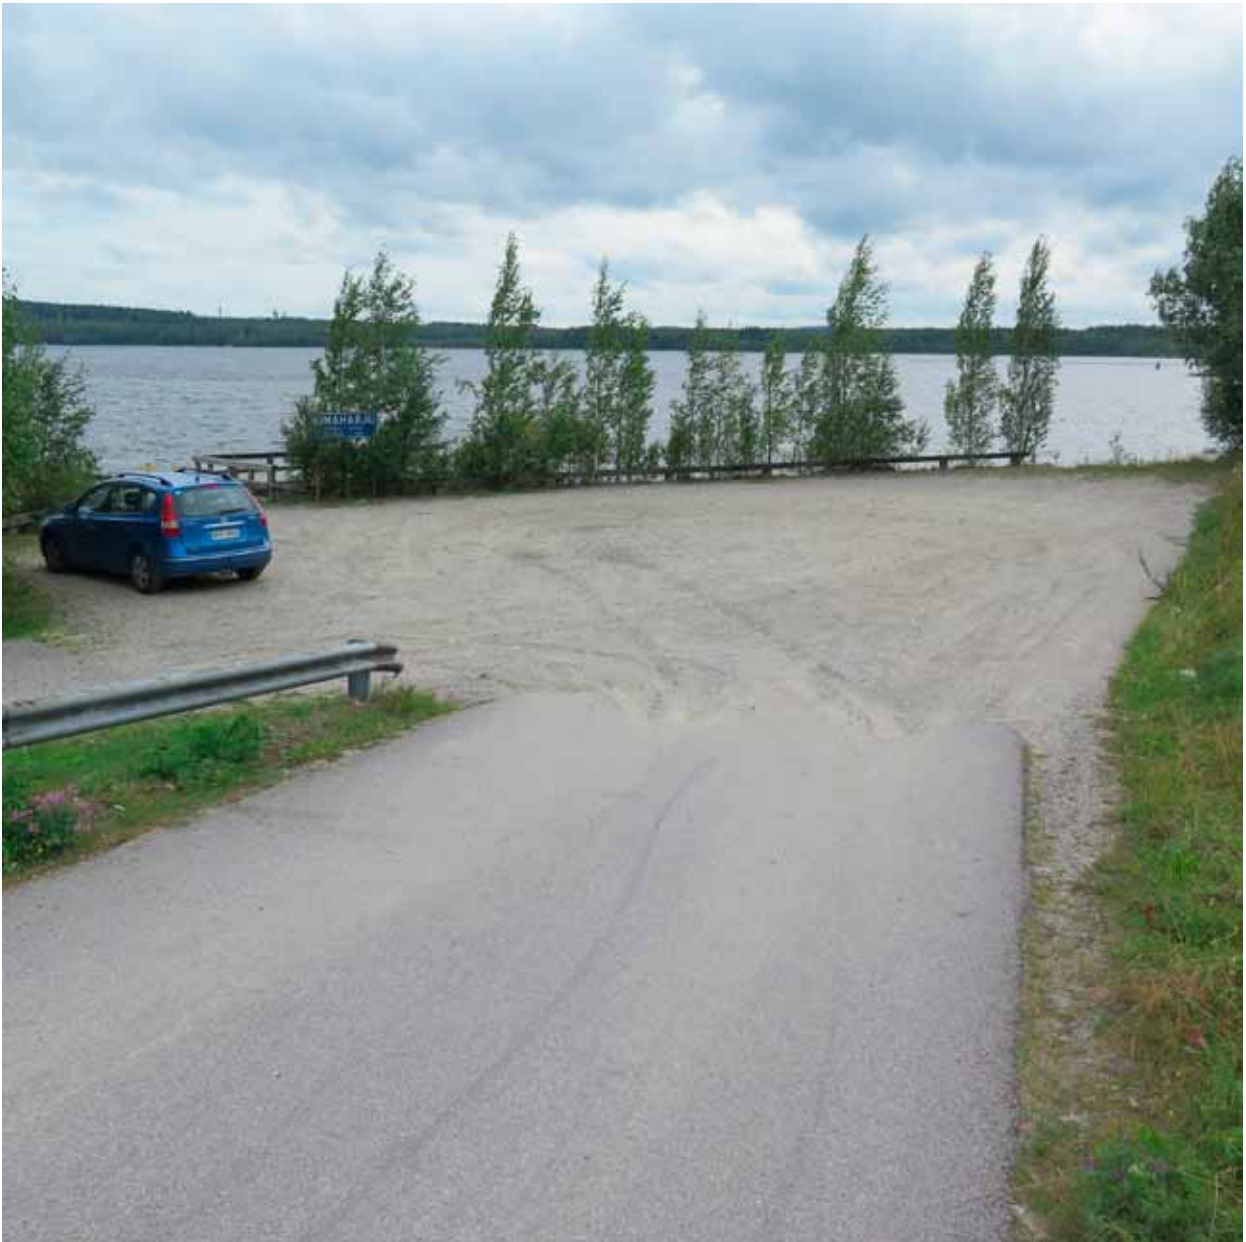
Kuva 62 Uimaharjun (taajama) venesataman pysäköintialue

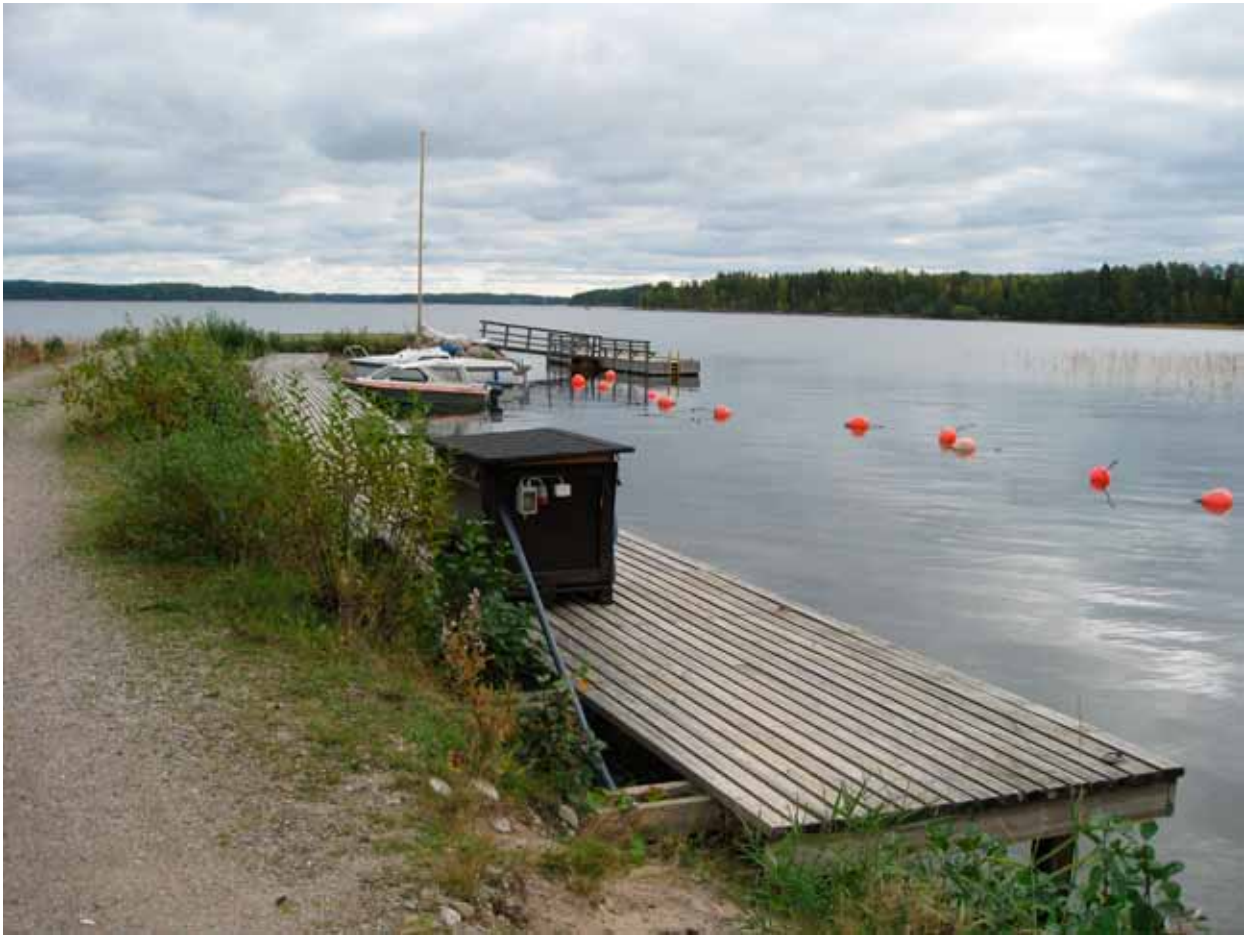
Kuva 66 Ruokkeen lomakylän venesataman käyntilaituri
