Pohjois-Karjalan keskeisissä järvi- ja jokivesistöissä sijaitsevien veneiden laskuluiskien kehittämisarviointi

Loppuraportti

HANNU RYHÄNEN

RAPORTEJA 77 | 2015

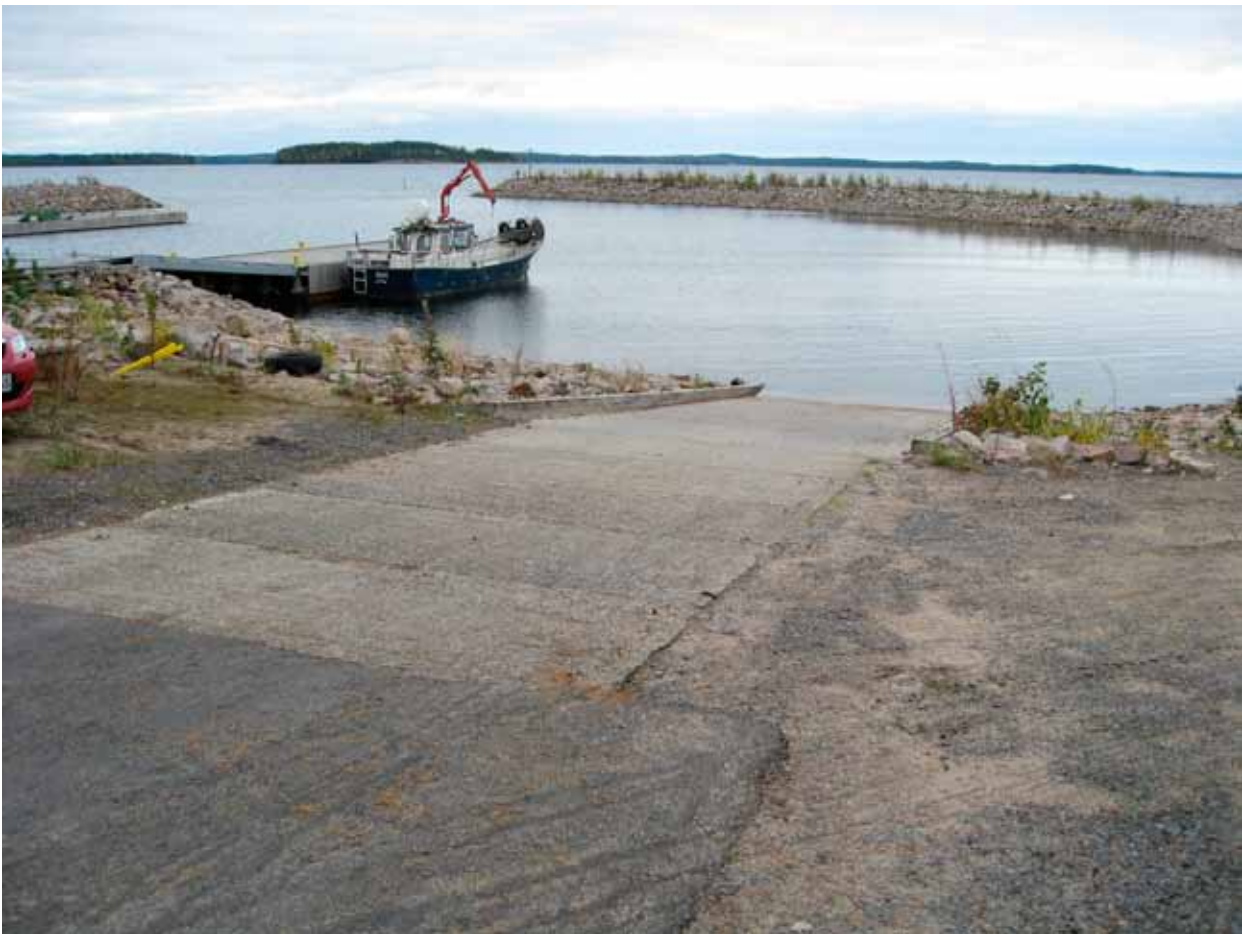
- Kohteessa on venelaituri, aallonmurtaja, tilava p-alue, kalasatama, jonka pääkäyttäjät ammattikalastajat.
 - Suojainen laskupaikka sataman takia, vaikka paikka muuten avoin tuulille.
 - Väylä helposti tavoitettavissa, vaikka ei ala heti rannasta.
- **Luiska:**
 - Betoninen
 - Leveys: 3,65 m
 - Pituus: n.15,50 m
 - Kaltevuus: 18,0 %
 - Luiskan yläpää jatkuu asfaltilla
 - Kehitettävää: Viitat luiskan reunoihin. Kohde on hyvässä kunnossa oleva ja luiska on erinomainen. Luiskasta voi laskea isommankin veneen vesille. Ongelmaksi saattaa tulla käytön laajentaminen ammattikalastuksen ulkopuolelle.

Kuva 67 Mäntyrintan kalasataman laskuluiska

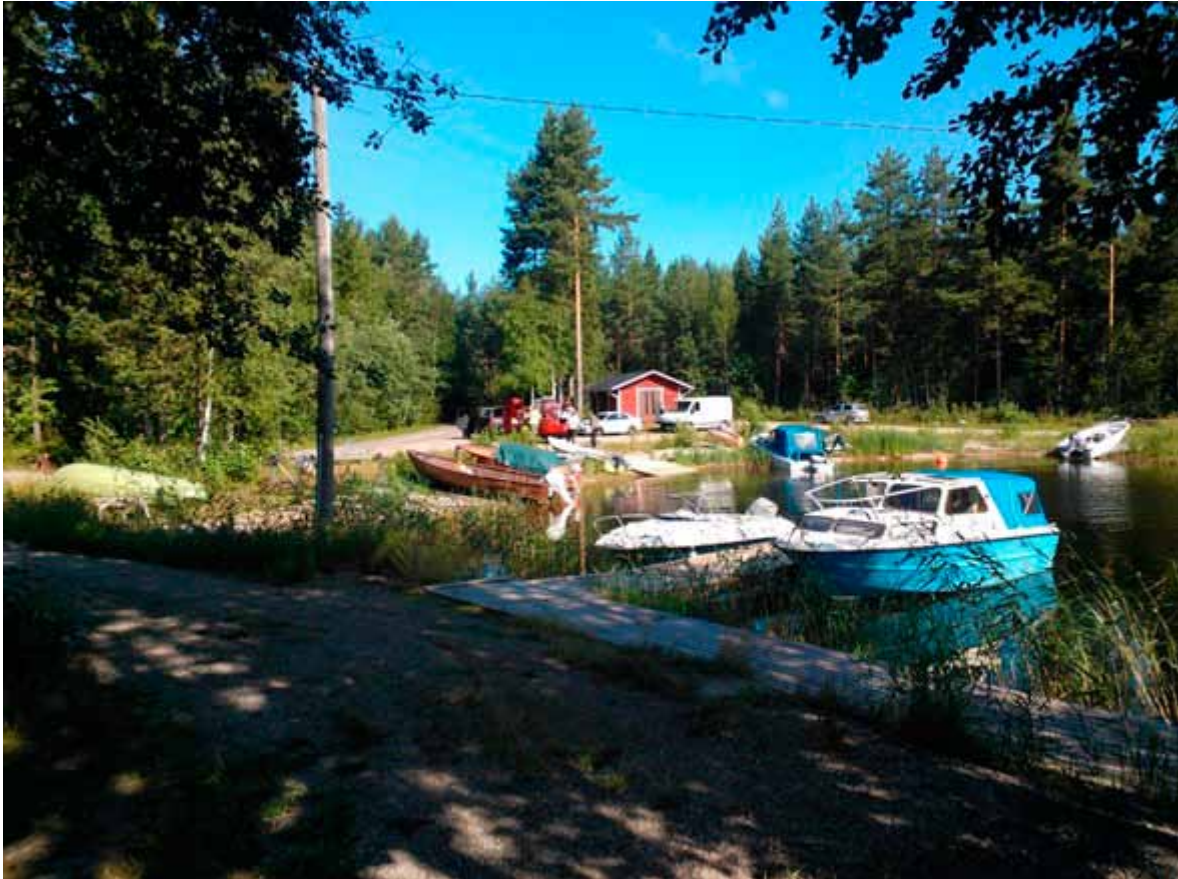
- Grillikatos, venepaikkoja, parkkitilaa kohtuullisesti.
 - Paikan sijainti hyvä Puruveden pohjoisosassa.
 - Väylä ulos venealkamasta hieman hankala ja vaatii varovaisuutta.
- **Luiska:**
 - Betoninen
 - Hyvä loiva luiska (ei merkittävästi vedenpinnan vaihteluja)
 - Kehitettävää: ulko-wc, opastaulu, ulosmenoväylän merkintä, p-alueen laajentaminen.

Kuva 68 Villalan Kevätönsniemen venealkama ja laskuluiska

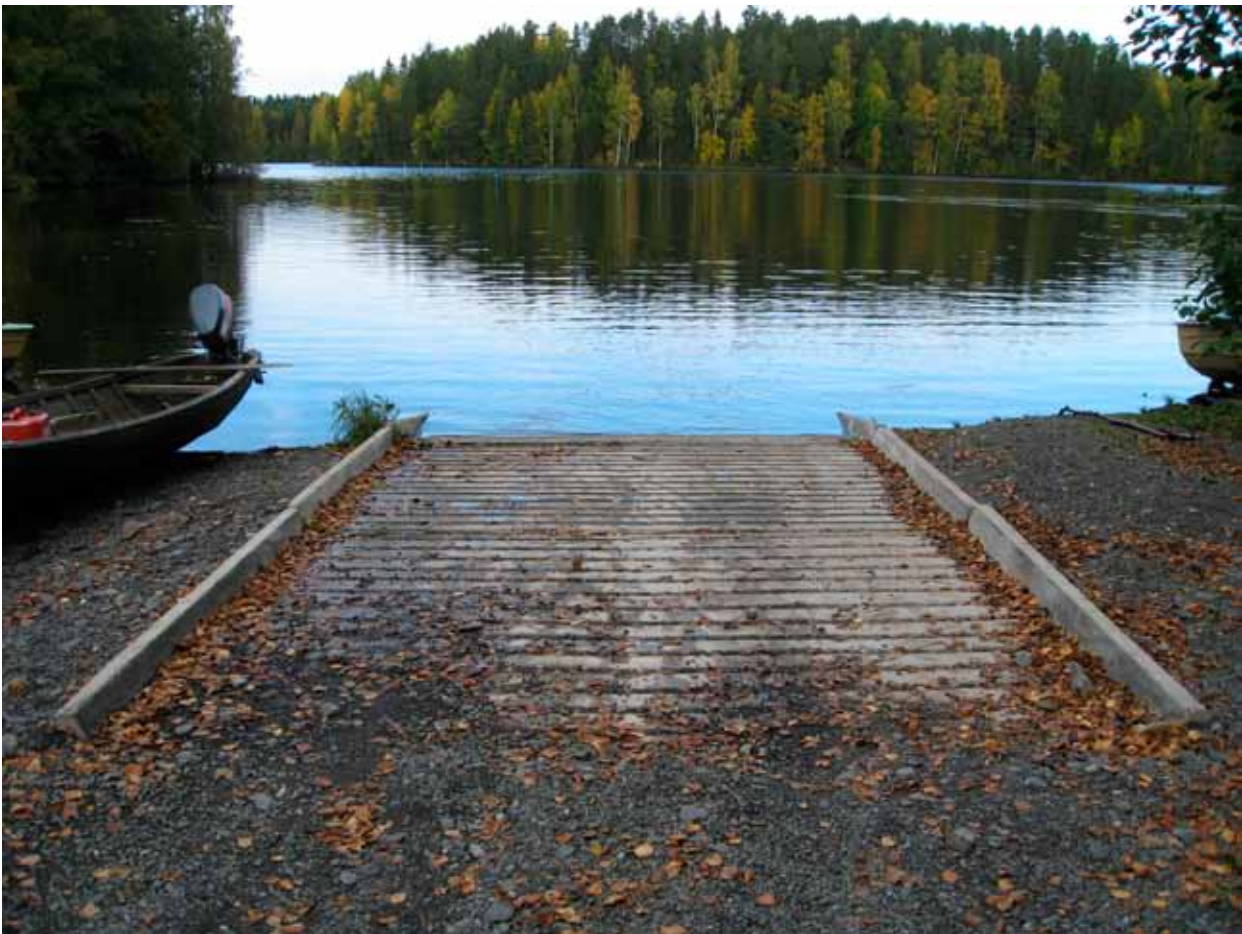
- Kohteessa on hyvä p-alue, kuivakäymälä, ilmoitustaulu, jätekatos.
- Merkitylle väylälle pääsy heti rannasta. Luiskalta johtaa kapea ruopattu ja viitoitettu väylä syvään veteen saakka. Kulkeminen vaatii varovaisuutta, sillä kulkusyvyys ruopatun väylän sivussa ei riitä. Luiska rakennettu vuonna 2010.
- **Luiska:**
 - Betoninen
 - Leveys: 3,05 m
 - Pituus: 12,50 m

- Kaltevuus: 15,7 %
- Luiskan 2 ensimmäistä laattaa on vedenpinnan yläpuolella, mutta luiskan yläpuolella on kovaa maata
- Kehitettävää: Viitat luiskan reunoille, opasteet päätieltä kohteeseen.

Kuva 69 Syrjäsalmen venevalkaman laskuluiska

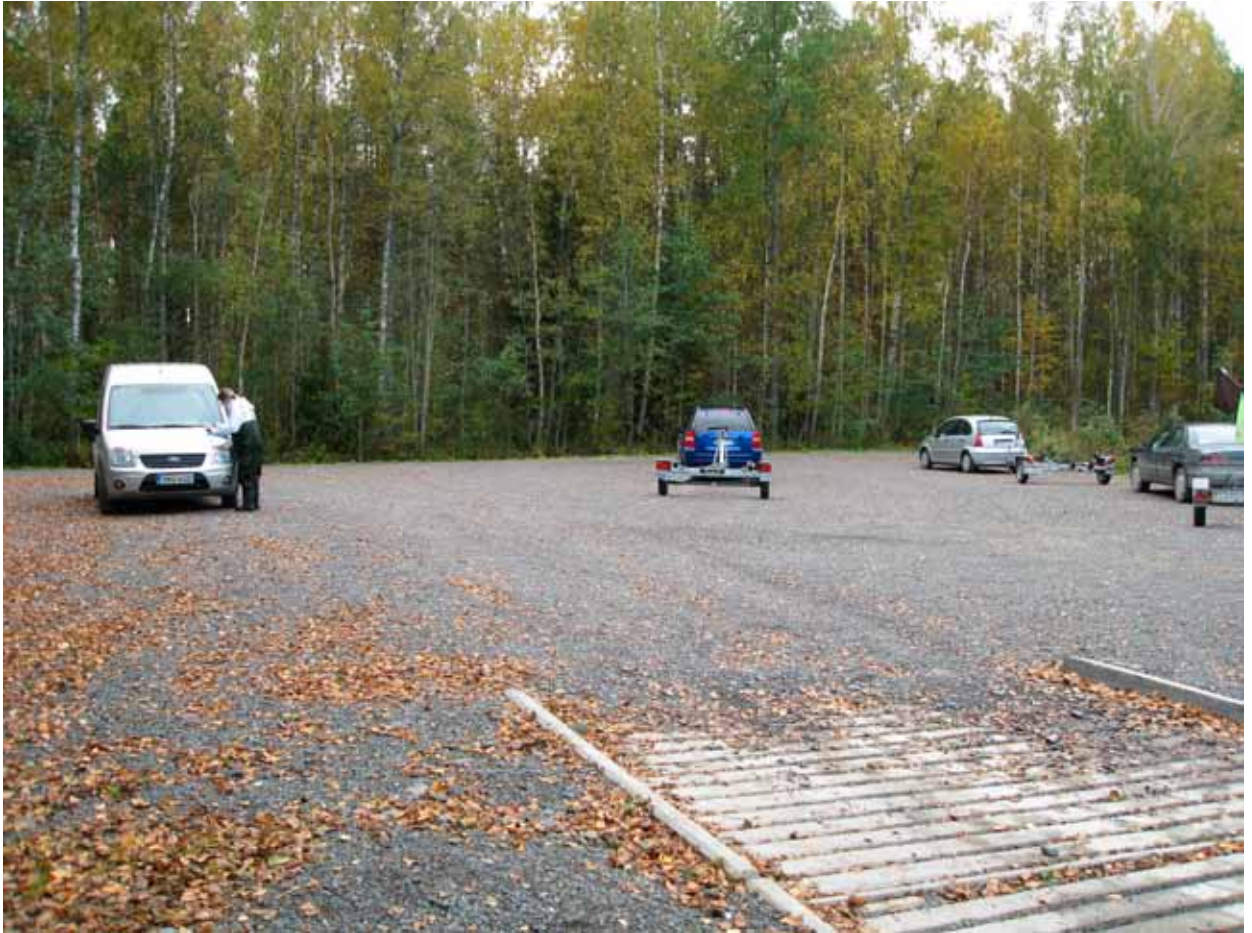
Kuva 70 Syrjäsalmen venevalkaman pysäköintialue

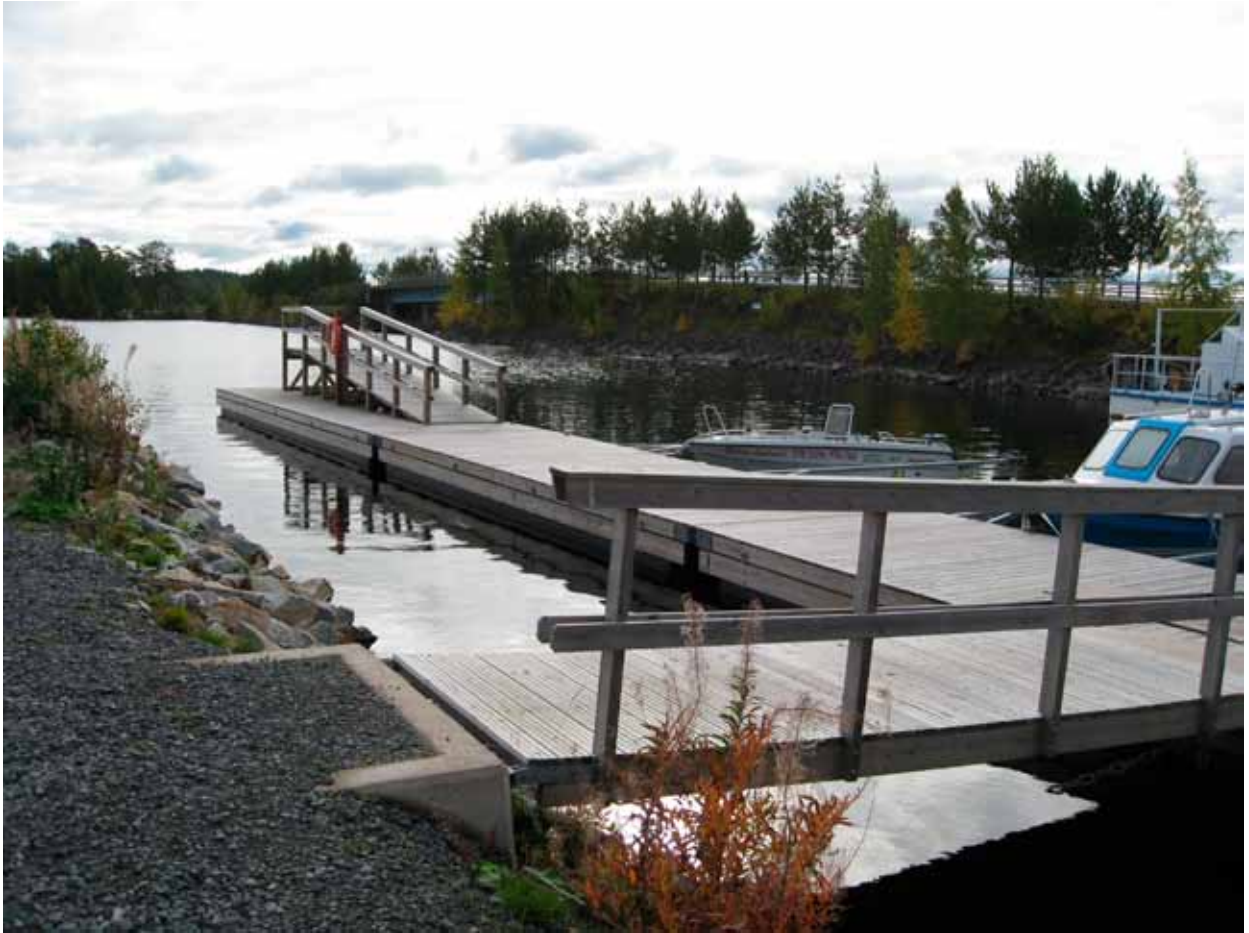
Kuva 72 Piikkeensalmen venevalkaman käyntilaituri

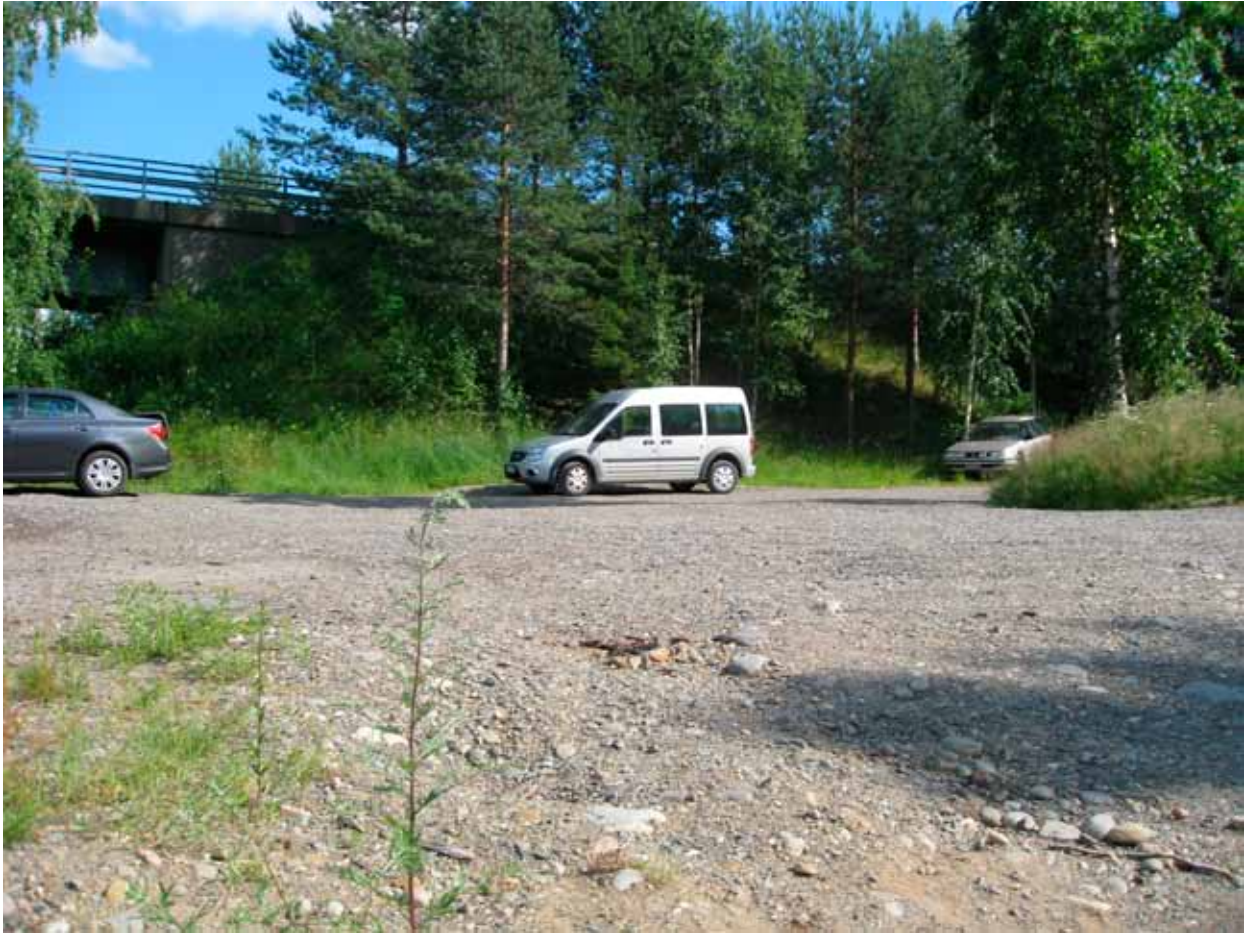
Kuva 76 Käsämänsalmen venevalkaman pysäköintialue

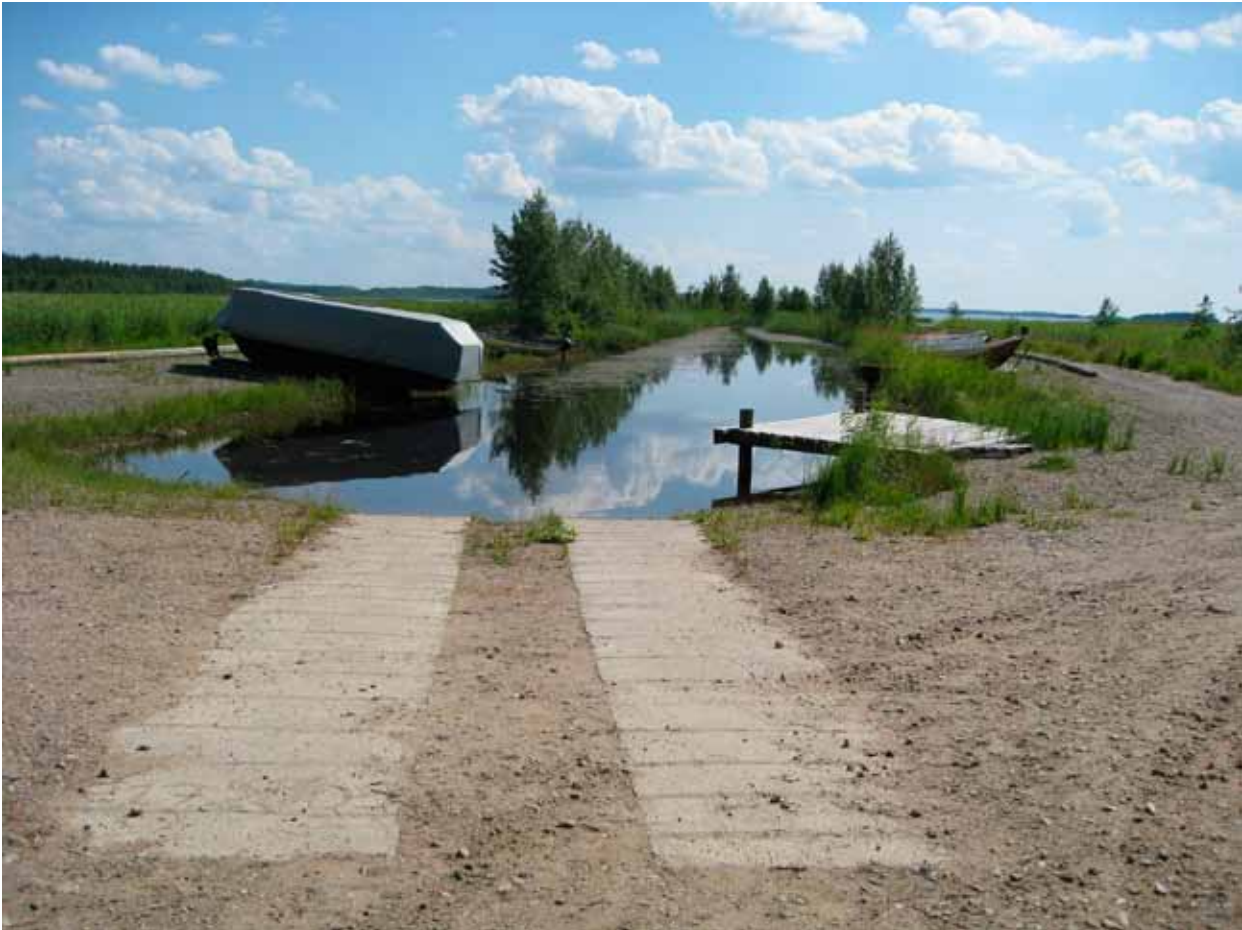
- **Luiska:**
 - Betoninen
 - Leveys: 3,00 m
 - Pituus: 13,00 m
 - Kaltevuus: 15,6 %
 - Luiskan jälkeen syvenee tasaisesti
- Kehitettävää: Viitat luiskan reunoihin, opastus päätieltä.

Kuva 77 Koivuniemen venevalkaman laskuluiska
