RUMPURAKENTEIDEN YMPÄRISTÖONGELMAT, NIIDEN EHKÄISY JA KORJAAMINEN

KESKISUOMALAINEN PILOTTITUTKIMUS

Anssi J. Eloranta & Antti P. Eloranta

Jyväskylä 2016
Keski-Suomen ELY-keskus

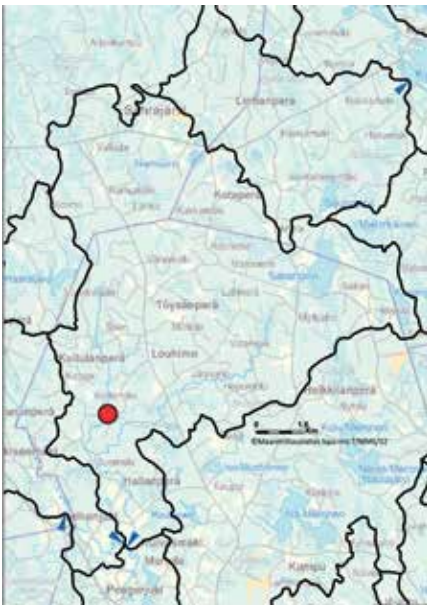
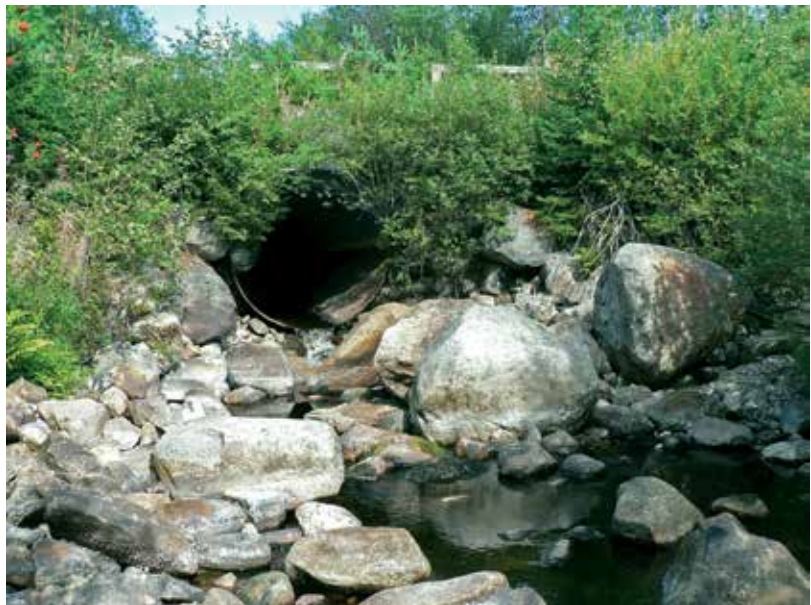
Ohrajoen valuma-alue (14.548)

Pengerjoki (Petäjävesi) muuttuu yläjuoksulle mentäessä ensin Ohrajoeksi, sitten ylempänä Liha- ja Ohrajoeksi. Kummankin päähaaran alaosasta saatiin taimenia sekä vuoden 2006 että 2013 sähkökoekalastuksissa. Sen sijaan Lihajoen latvaosista taimenet puuttuivat, vaikka Ohrajoen latvoilla niitä oli paikoin runsaastikin. Lihajoen alaosan viettävä, pudottava ja sileäpohjainen putkisilta lienee pääasiallinen syy taimenen puuttumiseen Lihajoen latvavesistä (oheinen kuva).

Vähävetisenä vuotena 2006 taimenia saatiin selvästi enemmän rummun ala- kuin ylävirran puoleisilta osilta, vaikka elinympäristöt ovat hyvin samankaltaiset. Sen sijaan runsasvetisenä vuotena 2013 taimenia saatiin kohtalaisesti rummun molemmin puolin. Ikäryhmäkohtaisessa esiintymisessä oli myös selvä ero: taimenen poikaset (0+) olivat pääasiassa rummun alavirran puolella, mutta aikuiset puolestaan rummun ylävirran puoleisilla alueilla. Erot johtuivat liian korkealle asennetun, paljaspohjaisen ja kiivasvirtaisen rumpurakenteen estevaikutuksesta. Aikuisten kalojen nuoria suurempi uimanopeus mahdollistaa läpiuinnin ylivesiolo-suhteissakin (vrt. Utsjoen Seitikkajoki, sivu 67).

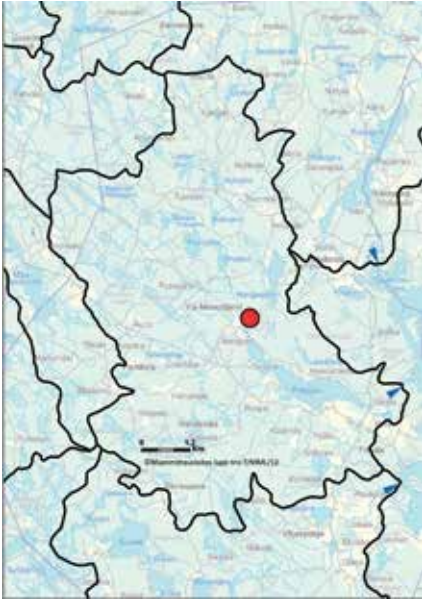
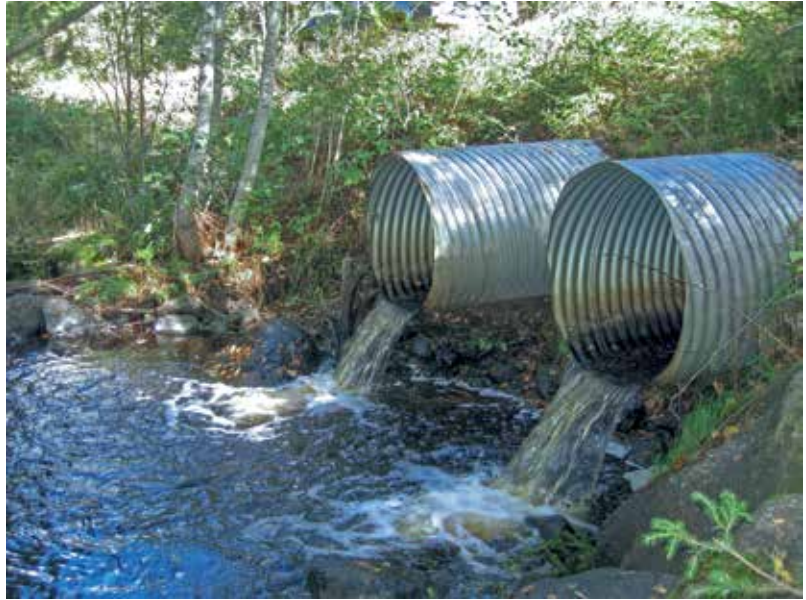
Patajärven valuma-alue (14.284)

Patajärven valuma-alue (Muurame) oli tämän tutkimuksen ainoa kohdealue, jonka virtavesistä ei koekalastuksissa saatu yhtään taimenta. Vaelluskaloilla kyllä olisi esteetön pääsy Päijänteestä ylävirtaan Muuramenjoen ja Mattilanjoen kautta Patajärveen sekä edelleen Pata- ja Hangasjärven välillä virtaavaan Hangasojaan saakka. Viimeksi mainittu soveltuu erinomaisesti taimenen elinympäristöksi. Siitä huolimatta koekalastuksissa sieltä saatiin vain ahvenia, haukia, mateita ja jokirapuja. Vaelluskalojen nousun estää täydellisesti puron alaosaan rakennettu kahden teräsrummun ylitysratkaisu. Molempien rumpujen alapää pudottaa lähes puoli metriä (oheinen kuva). Pato- ja rumpurakenteet estävät vaelluskalojen pääsyn myös Muuratjärven päähaaraan, Vesangan reitille.

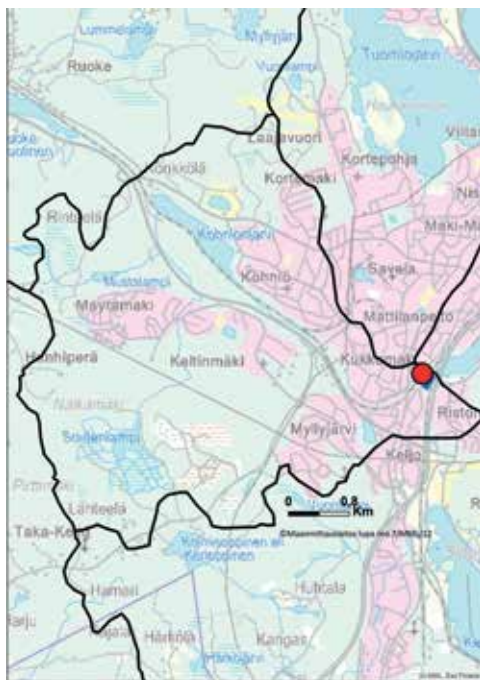
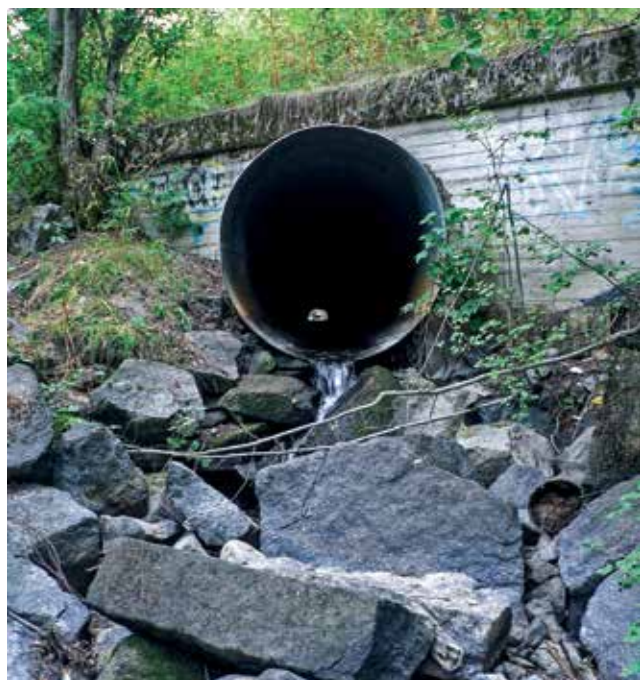
Köhnönjärven valuma-alue (14.232)

Köhnönjärven valuma-alue (Jyväskylä) on tutkituista alueista muutettu voimakkaimmin. Alue sijaitsee kokonaisuudessaan kaupungin taajama-alueella. Matkallaan (3,9 km) Köhnönjärvestä Jyväskylän Köyhänoja laskee yhteensä 23 ylitysrakenteen

läpi. Joen suurin koski, Korkeakoski, sijaitsee noin 250 m Jyväskylän ylävirtaan. Kosken alaosassa tehdyissä sähkökoekalastuksissa saatiin tavallisempien lajien lisäksi myös taimenia ja harjuksia. Korkeakosken ylitse rakennettu rautatiesilta sekä sitä seuraava 70 m pitkä, voimakkaasti viettävä ja Länsi-Päijänteen alittava rumpurakenne estävät täydellisesti kalojen pääsyn joen yläjuoksulle (kuva 35 yläoik). Uoma pudottaa rautatiesillan perustukselta yli kolme metriä alapuoliseen luonnonuomaan (edellinen kuva). Vaellusyhdytysten eheyttävät kunnostustoimet ovat teknisesti huomattavan vaikeat ja kalliit.

Köhniönjärveen laskee lounaasta paikoin jyrkästi pudottava Köhniönpuuro, jonka latva-alueen vesimuodostumassa (Soidenlampi) elää myös taimen (J.Syrjänen, suullinen tiedonanto). Köhniönpuuron ylitysrakenteiden sijoittelussa ja perustamisessa ei ole lainkaan otettu huomioon kalojen vaellusmahdollisuuksia, joten kalojen liikkuminen ylävirtaan on nykyisin käytännössä mahdotonta.

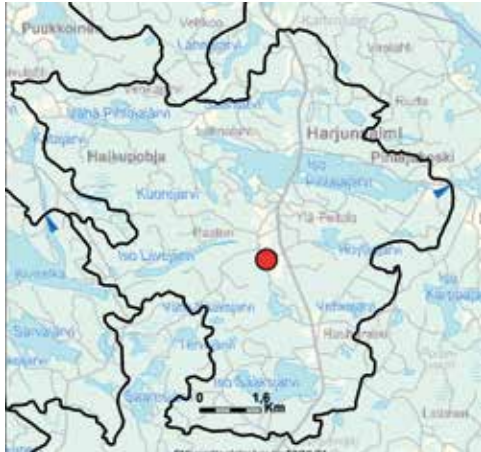
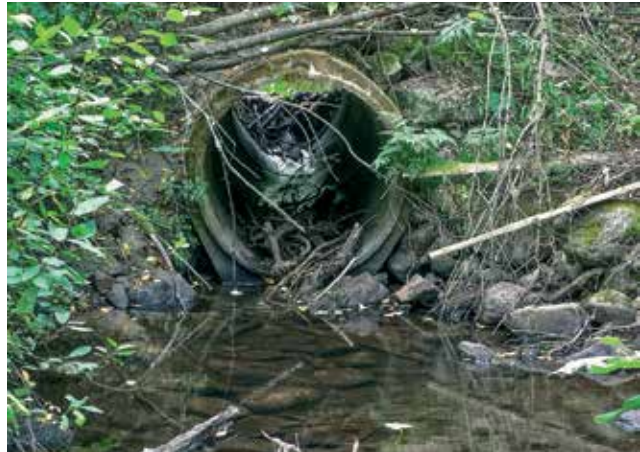
Iso Pihlajajärven valuma-alue (14.225)

Tämän valuma-alueen (Kuhmoinen) vedet virtaavat Iso Pihlajajärveen ja täältä edelleen Pihlajakosken kautta Päijänteseen. Etelästä laskeva, lähdevaikutteinen Sääkspuuro on Iso Pihlajajärven merkittävin sivuvesi. Kaikissa puron alaosan sähkökoekalastuksissa (2006) saatiin myös taimenia. Kalojen vaelluksen Sääksjärviin estää Uusi Paateri-nimisen tilan läheisyyteen asennettu rumpurakenne. Tämän korkealle asennetun rummun ylävirran puoleinen suuaukko on osittain padottu puulankulla. Padotuksen tarkoituksena lienee ollut nyt käytöstä poistetun kalalammikon vesipinnan nosto. Samankaltaisia vaelluksen estäviä tai sitä hankaloittavia kalankasvusrakenteita kirjattiin inventoinnin aikana useita eri puolella maakuntaa (mm. Peurungan valuma-alueella, Saajoella ja Peltojoella).

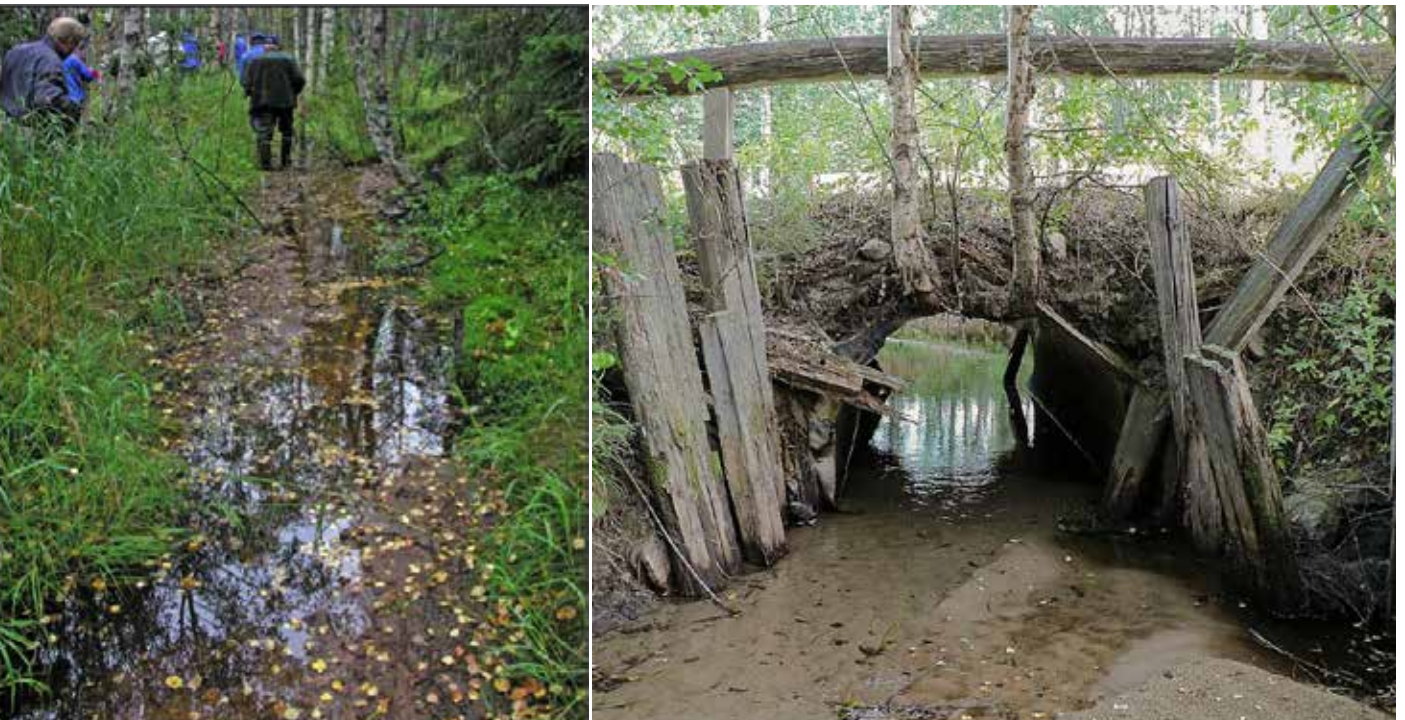
Kuva 26. Ojien, uomien ja ylitysrakenteiden kaivaminen sopimattomaan maaperään ilman ojkatkoja ja muita vesiensuojelutoimenpiteitä tuhoaa helposti koko virtavesiympäristön. Tieojienkin kaivamisessa on tärkeää laskeuttaa sedimentti ennen sen huuhtoutumista vesistöön. – Hiekan täyttämä sivu-uoma (vas) ja hienojakoisen sedimentin turmelema ylitysalue (oik).

Figure 26. Digging of ditches, dredging of channels and building of culverts into unsuitable soil is always risky. Without protection actions it can spoil the riverine habitat totally. It is important to settle fine particles before they are flushed into natural waters. – A forest ditch filled up with sand (left) and a crossing place where fine sediment particles have spoiled the brook bottom badly (right).

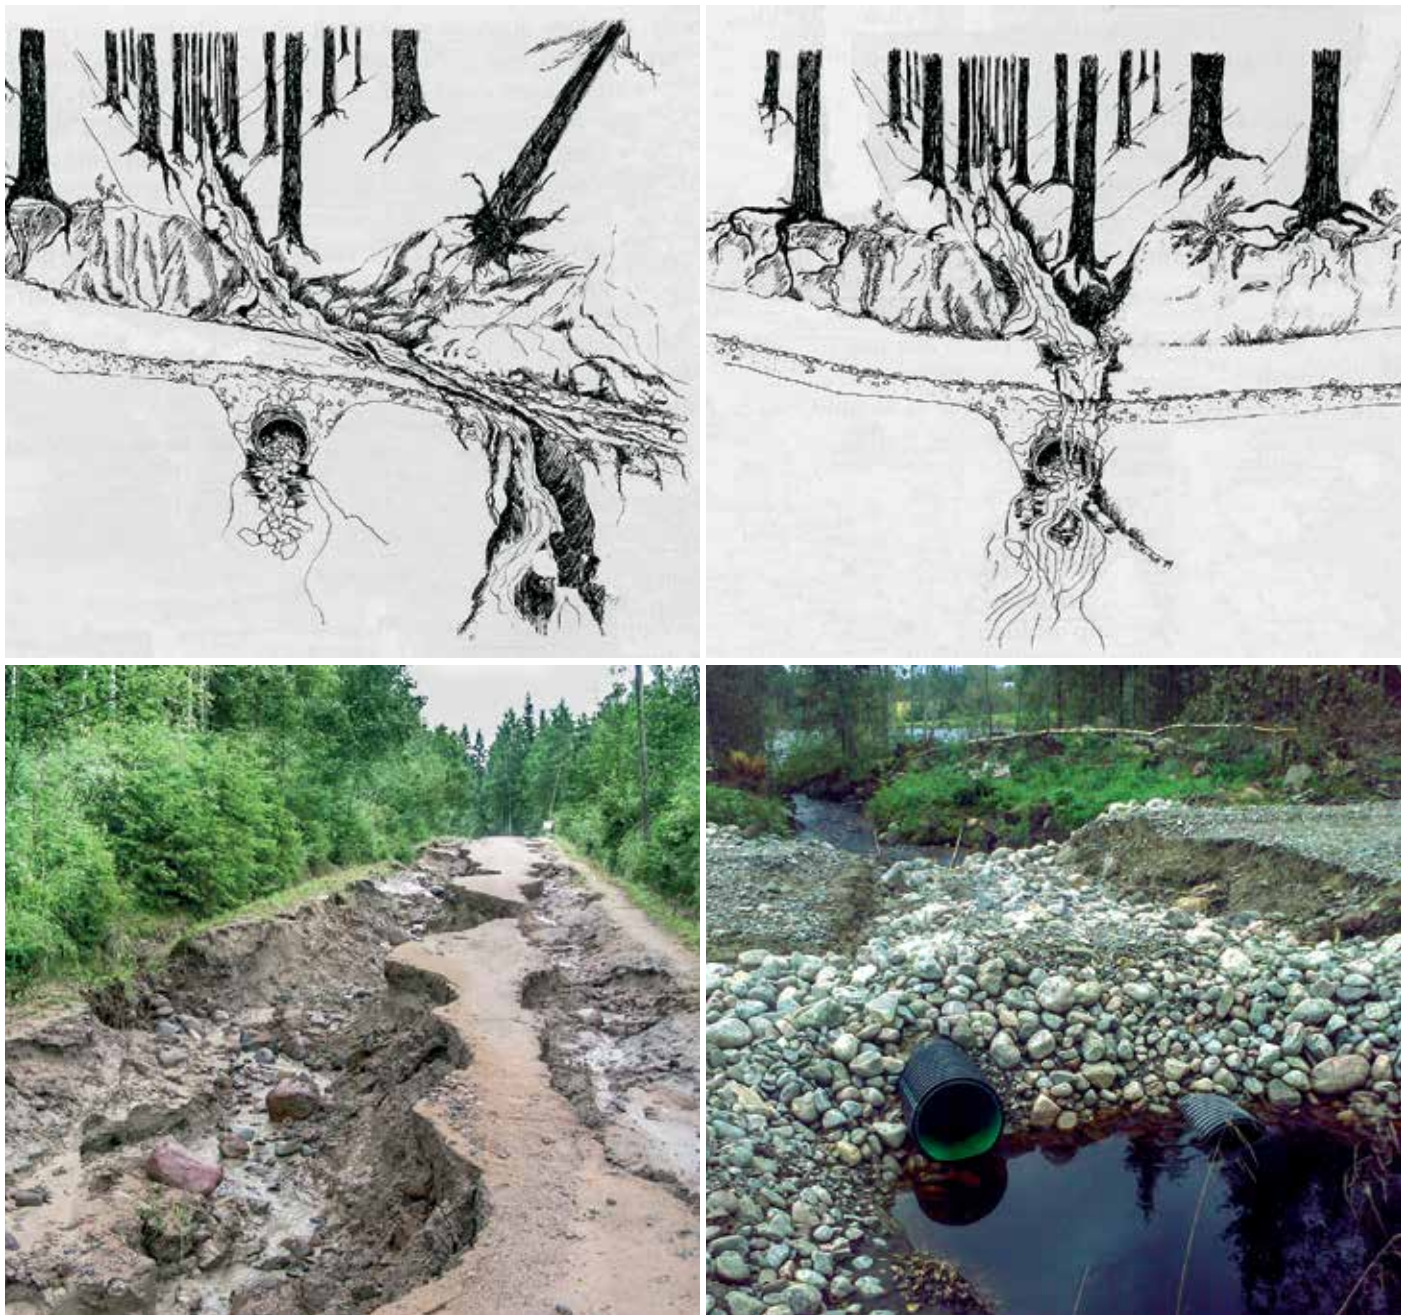
Kuva 27. Rumpujen aiheuttama padotusriski on syytä arvioida huolella jo suunnitteluvaiheessa. Ylitysrakenne tulisi asentaa sellaiseen paikkaan, jossa uomasta tielle tulivat vedet eivät ohjautu tien suuntaisesti (ylävas) vaan suoraan sen poikki (yläoik). Näin vältetään vakavilta ja kalliilta tievaurioilta (alakuvat). Veden huuhtoutuminen suoraan ylityskohdan poikki aiheuttaa yleensä vain tiepölytyksen vähäistä huuhtoutumista. Piirroksiset julkaistu American Fisheries Societyn luvalla; Furniss et al. 1991.

Figure 27. Flooding risk is important to assess carefully already in the planning phase. The crossing structure should be installed to a place, where the water is not directed along the road (above left) but instead straight towards it (above right). This would prohibit severe and expensive road damages (photos below). Flooding of water straight above the road usually causes only minor flushing of road surface. The drawings above are published with a permission from the American Fisheries Society; see Furniss et al. 1991.

- *Huolehditaan tien pysymisestä vakaana myös sateisten jaksojen aikana. Rumpurakenne tulee sijoittaa ylityspaikalle siten, ettei se tukkeutumistilanteessakaan ohjaa virtausta uoman ulkopuolelle (kuva 27) ja tienmyötäisesti.*

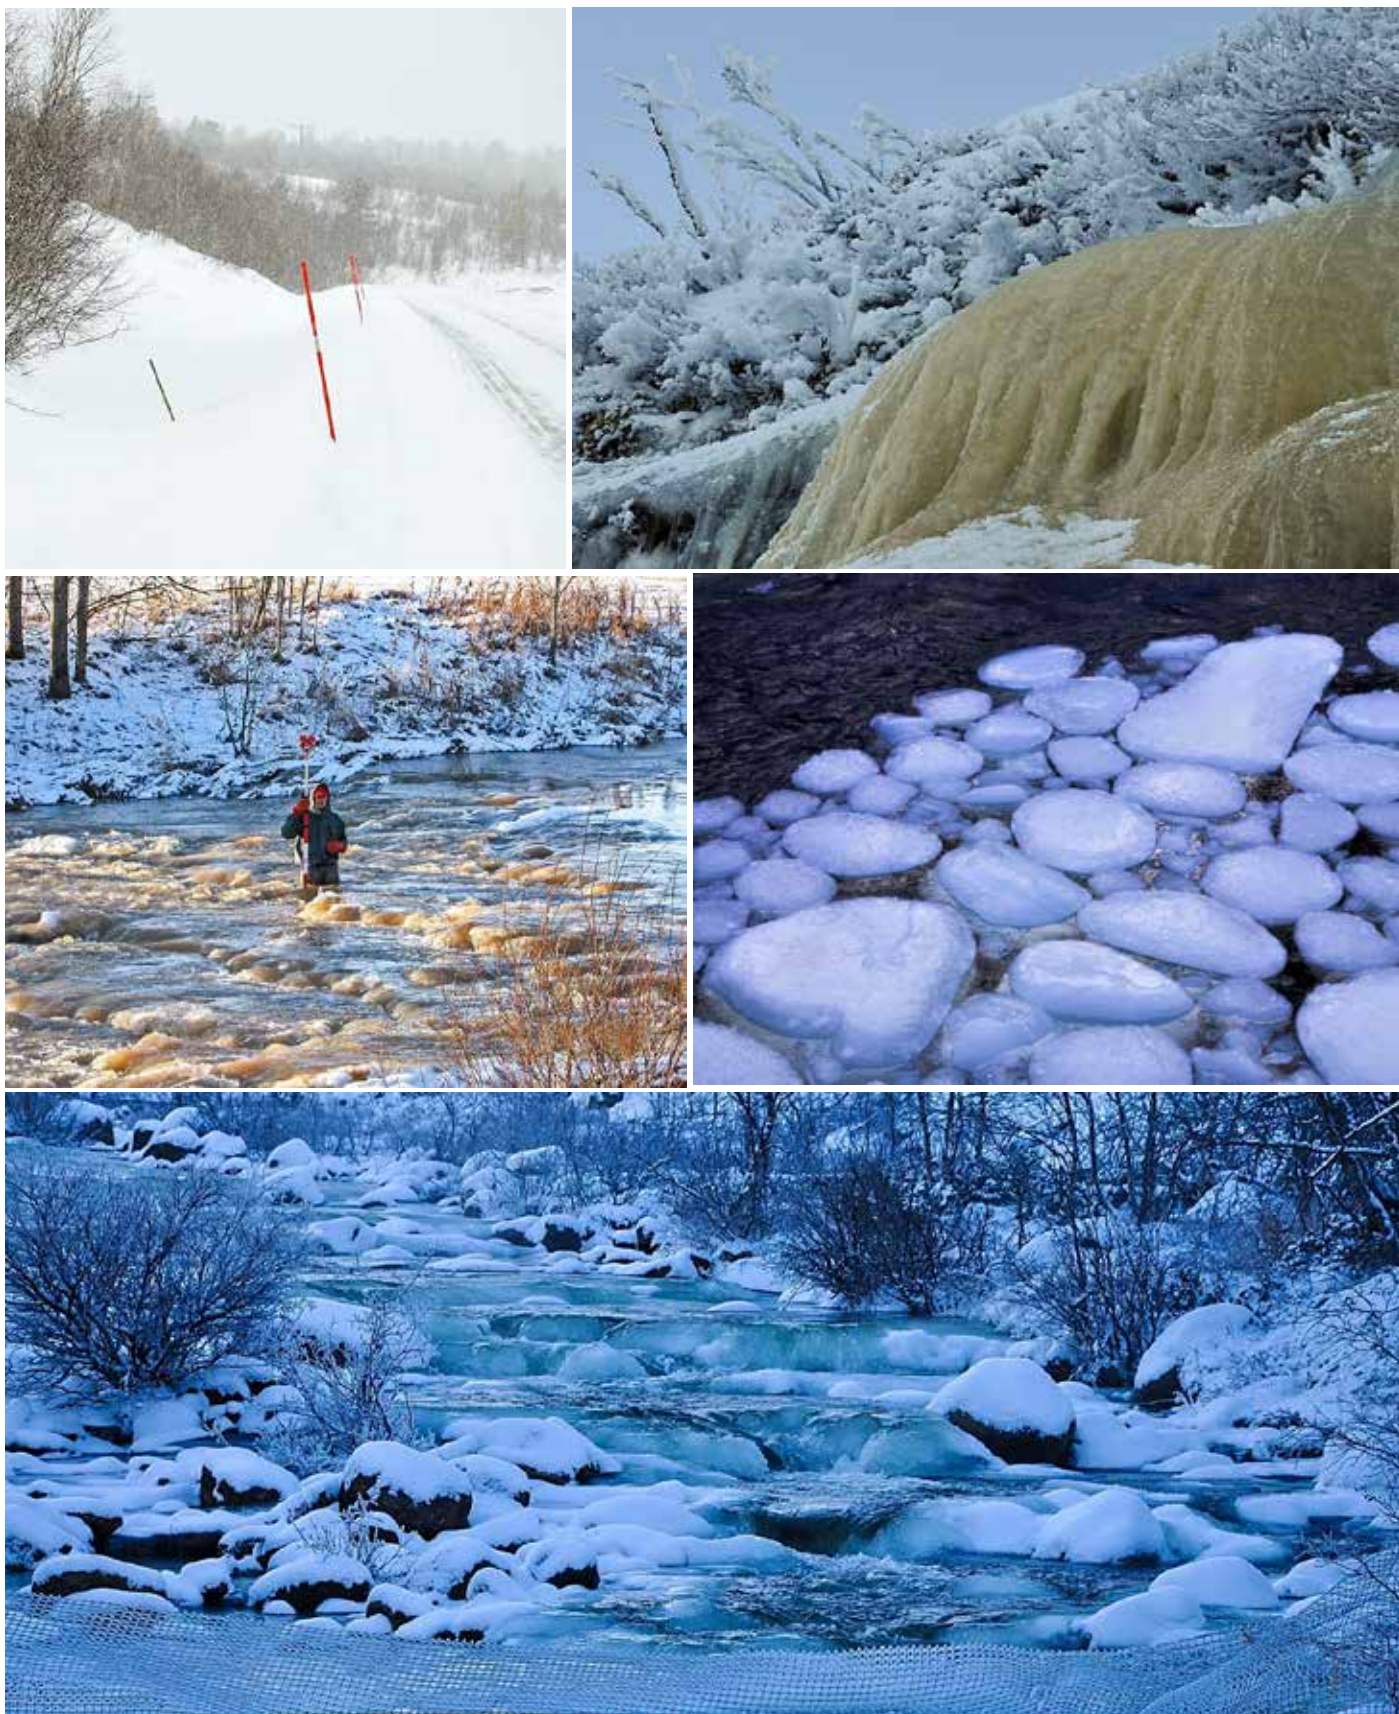
Kuva 29. Hyyde- ja paanneongelmat altistavat joen sekä tulva- että ympäristöriskeille. Vähävetisten valuma-alueiden alaosissa uoman kaventaminen voimistaa alijäähtymistä ja supon muodostumista. Pahimmassa tapauksessa koko rumpuputki jäätyy umpeen. Paras tapa torjua suppo-ongelmaa on nopeuttaa pintajään muodostumista.

Figure 29. Frazil ice can expose the river channel to different flooding and environmental problems. Narrowing down the shallow river channel increases supercooling of the water and formation of slush ice. In the worst case, the culvert can freeze solid. The best measures to avoid these problems are to build wide enough crossing constructions and speed up the formation of surface ice.

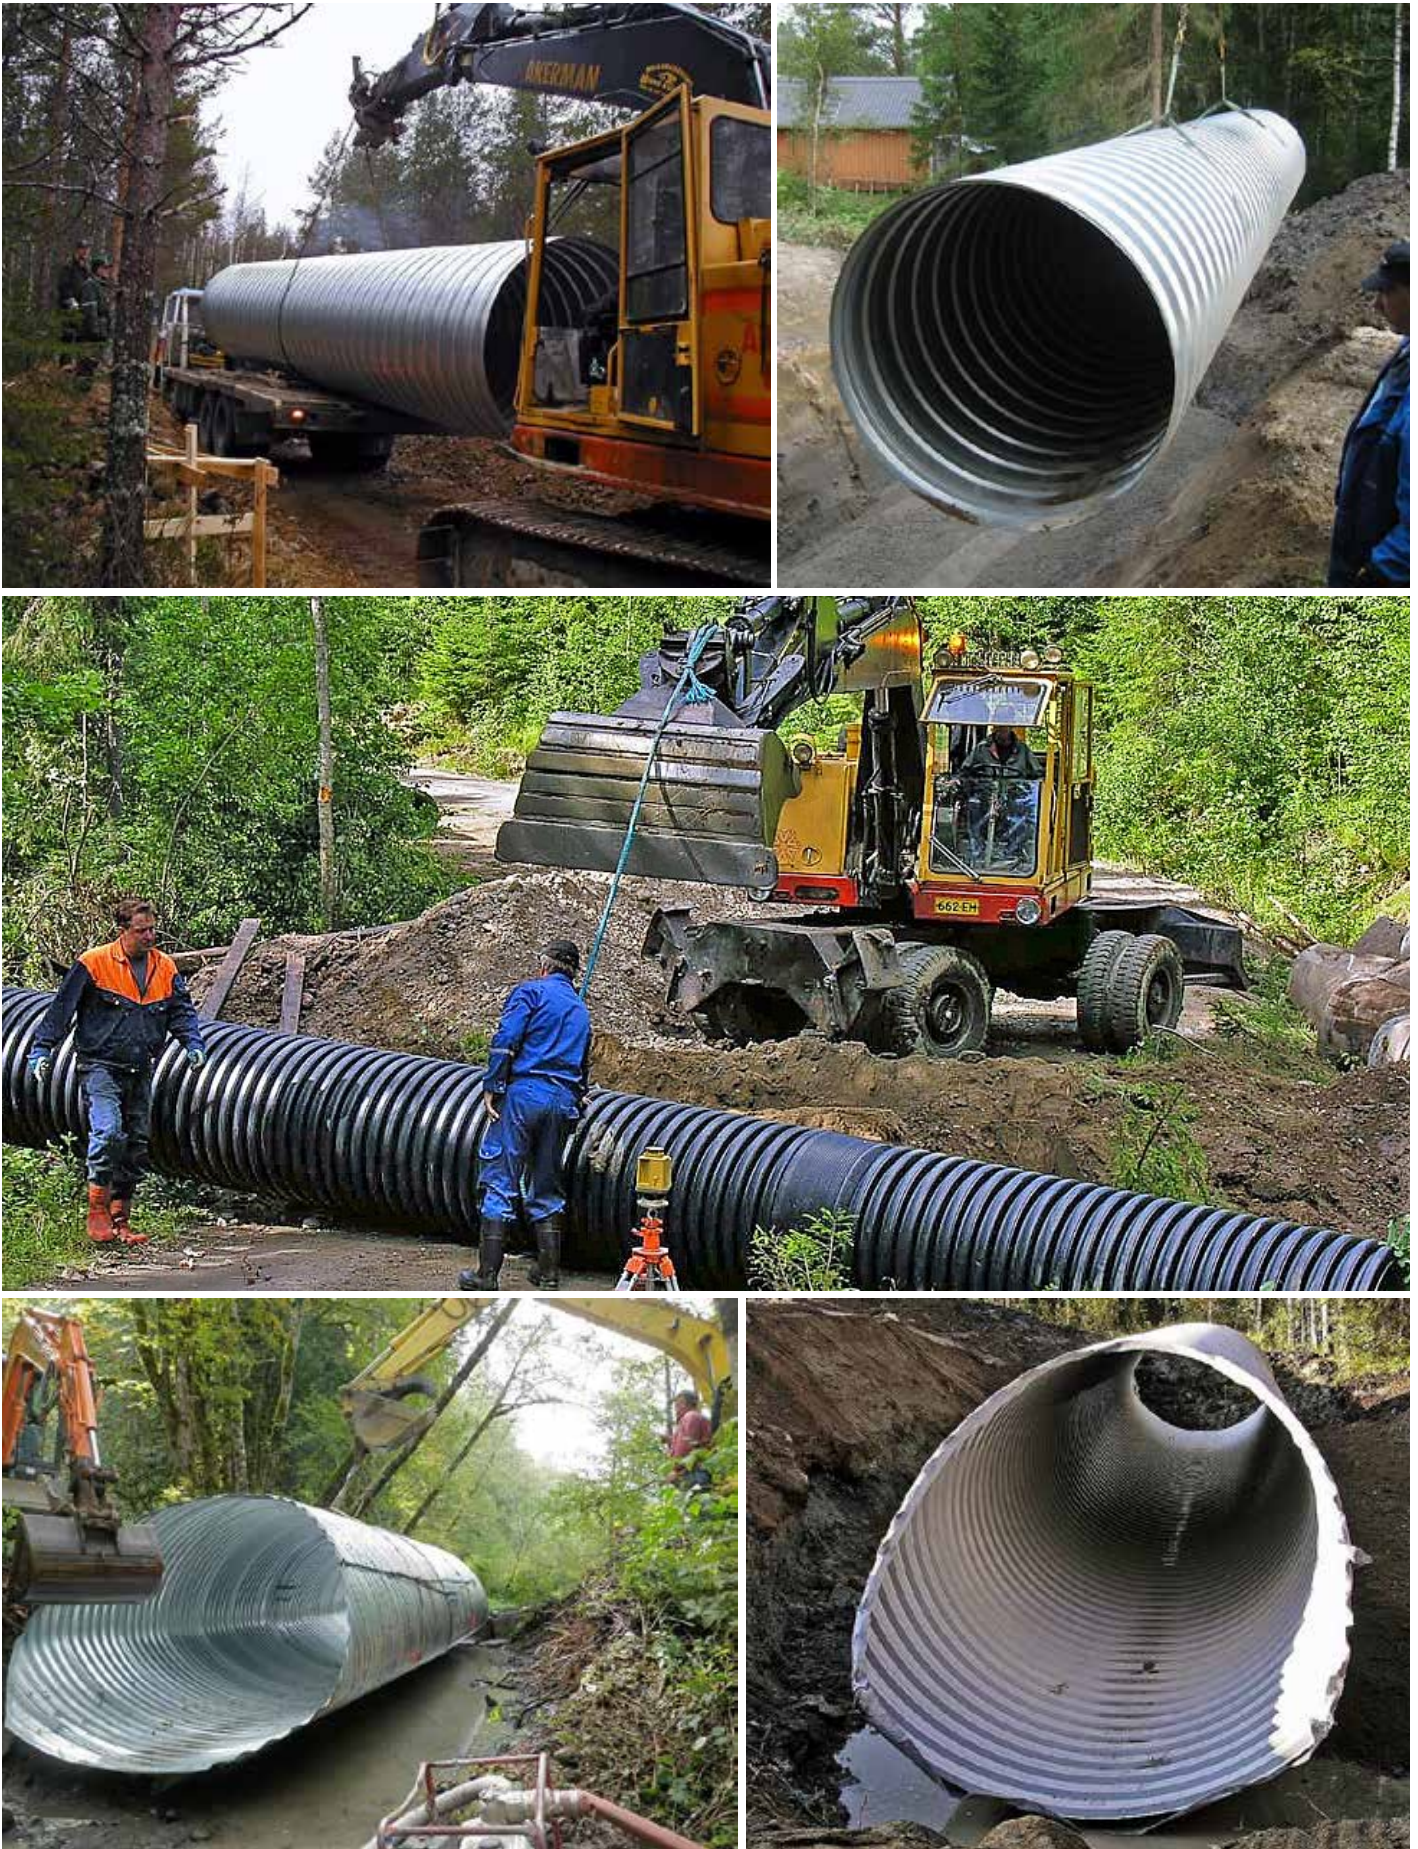
Kuva 39. Ylitysrakenteen asentamisessa voidaan hyvinkin suunnitelma turmella. Ympäristöllisten tavoitteiden toteutuminen edellyttää riittävää ekologista asiantuntemusta ja valvontaa toteutusvaiheessa. Virheiden myöhempi korjaaminen on kallista ja hankalaa. Figure 39. Even an excellent plan can be ruined during the installation of a crossing construction. Realization of environmental targets demands sufficient ecological expertise and supervision in the field. Fixing the mistakes afterwards is expensive and laborious.

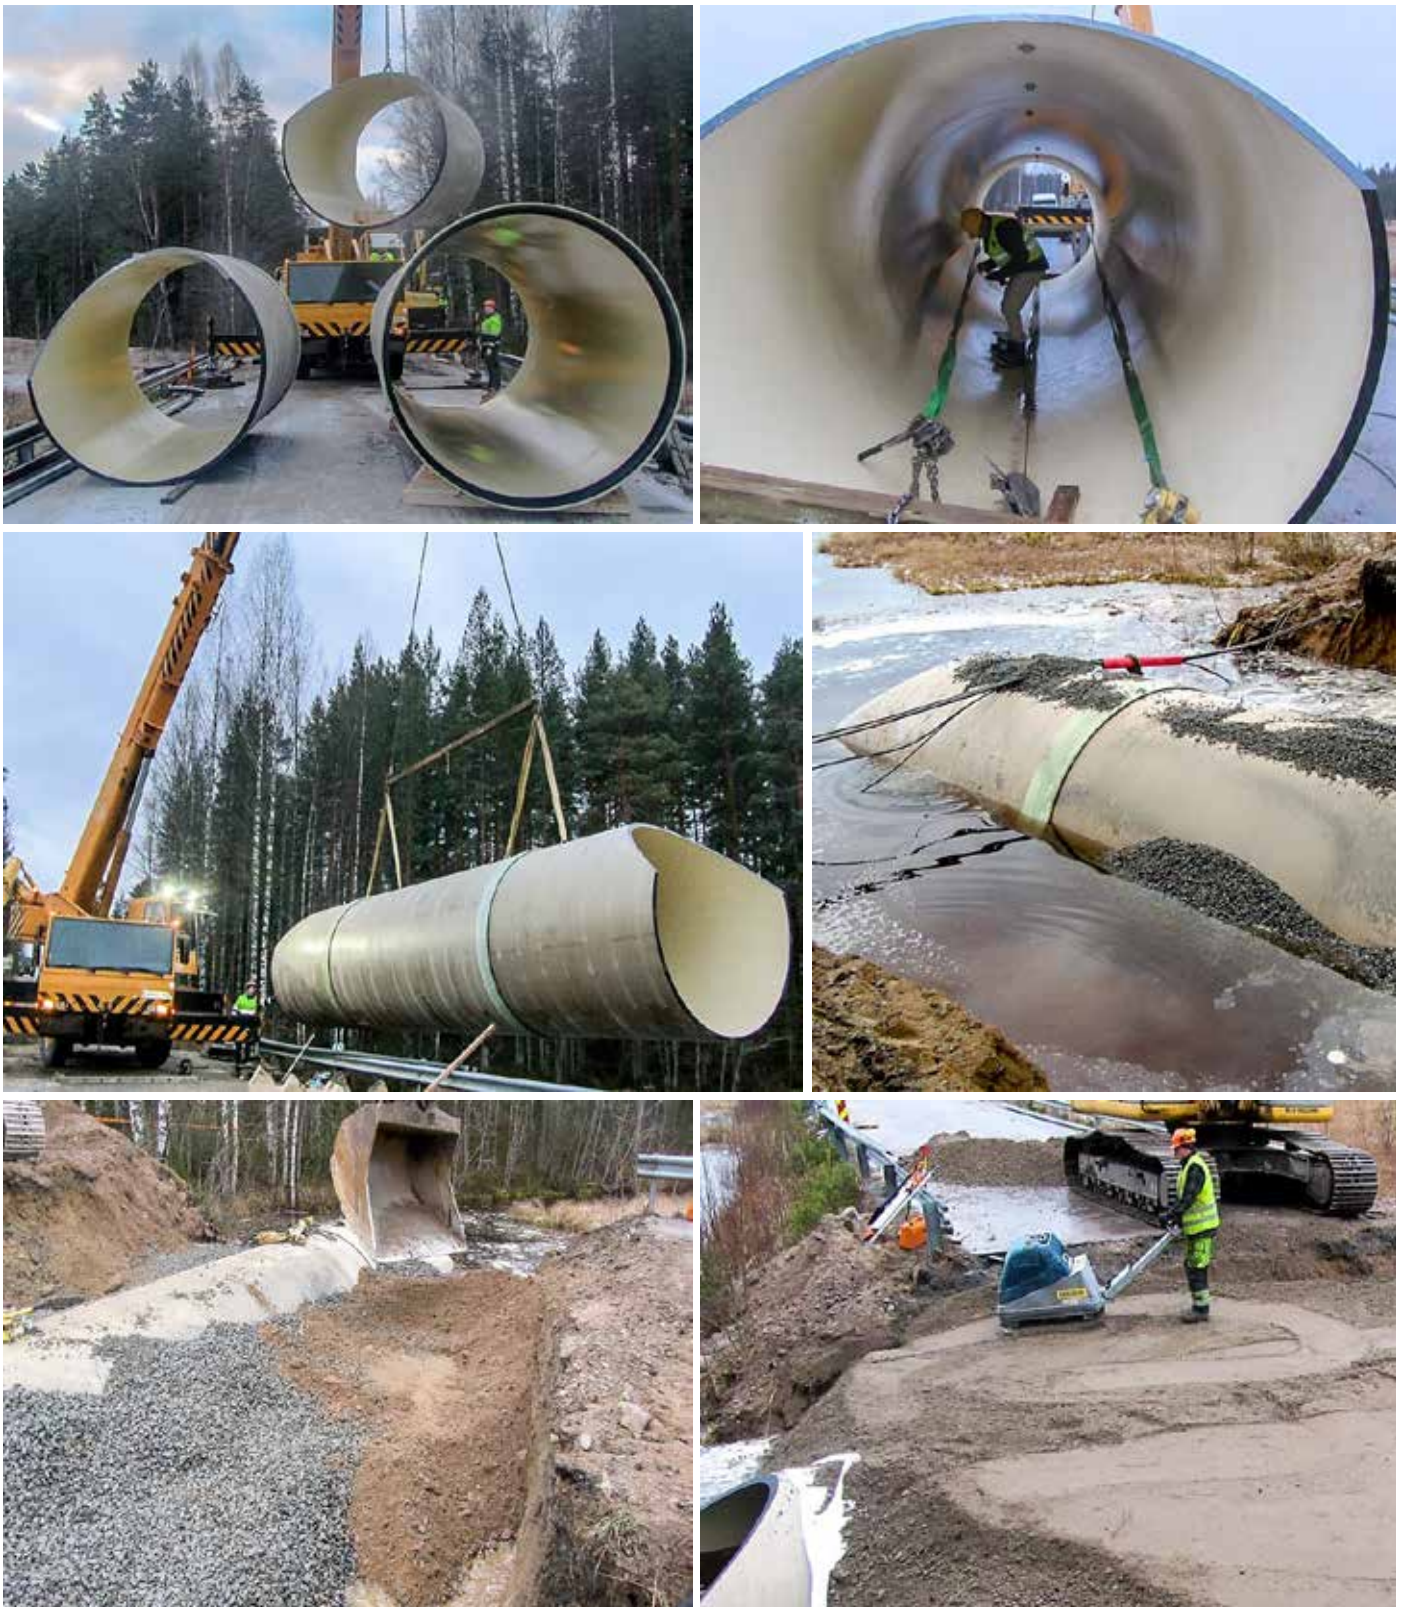
Kuva 40. Mansikkaheton putkisilta Jyväskylän Tikkakoskella asennettiin vuonna 2014. Se on Suomen ensimmäinen vesistöön asennettu yleisen tien komposiittiputkisilta (Ø 2400 mm). Kuvasarja esittää elementtien purkamisen, kokoamisen, noston, kallistuksen mittauksen, sepelitäytön ja tiivistyksen.

Figure 40. The Mansikkahetto tubular bridge in Tikkakoski (Jyväskylä) was installed in 2014. It was the first composite tubular bridge installed to a public road and waterbody in Finland. The photo series shows the different work stages from the unloading of elements to the assembling, lifting, filling and compacting of the ground.

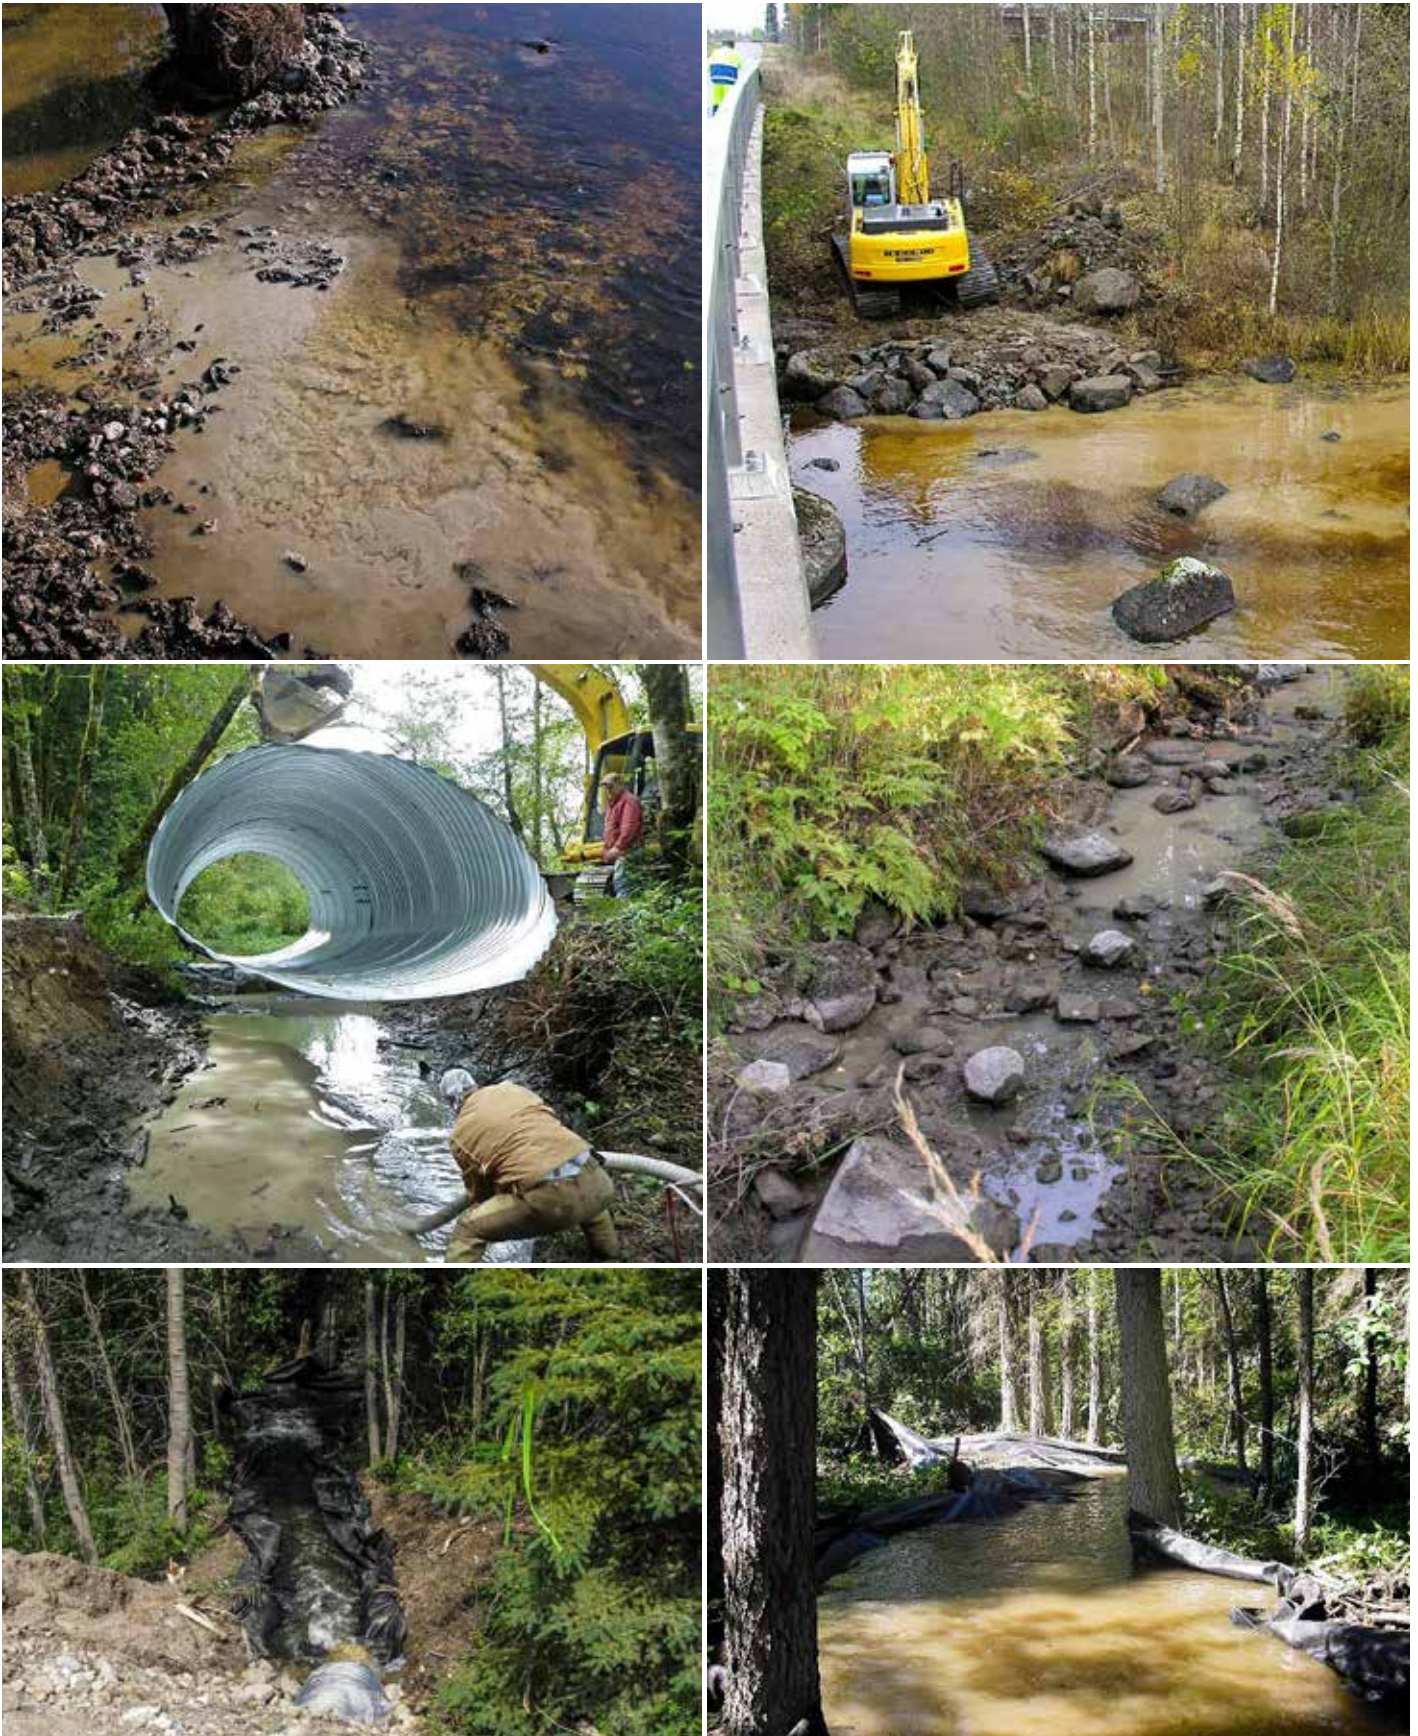
Kuva 42. Ylitysrakentaminen voi aiheuttaa huomattavia samentumishaittoja alapuolisessa vesistössä (yllä ja keskellä). Haittavaikutusten minimoimiseksi työt tulisi tehdä vähävetisenä kautena ja estää hienoaineksen pääsy veteen. Kaivaminen voidaan tehdä kuivatyönä. Yksi vaihtoehto on johtaa samentunut vesi väliaikaisratkaisulla sopivalle pintavalutusalueelle uoman ulkopuolelle (alakuvat).

Figure 42. Crossing construction often increases water turbidity downstream (above and middle). To minimize harm, the construction work should be done during low water period and the flushing of fine particles into water should be prevented. The digging can be done under dry conditions. One option is to run the turbid water into a suitable, temporary surface run-off area outside the river channel (below).

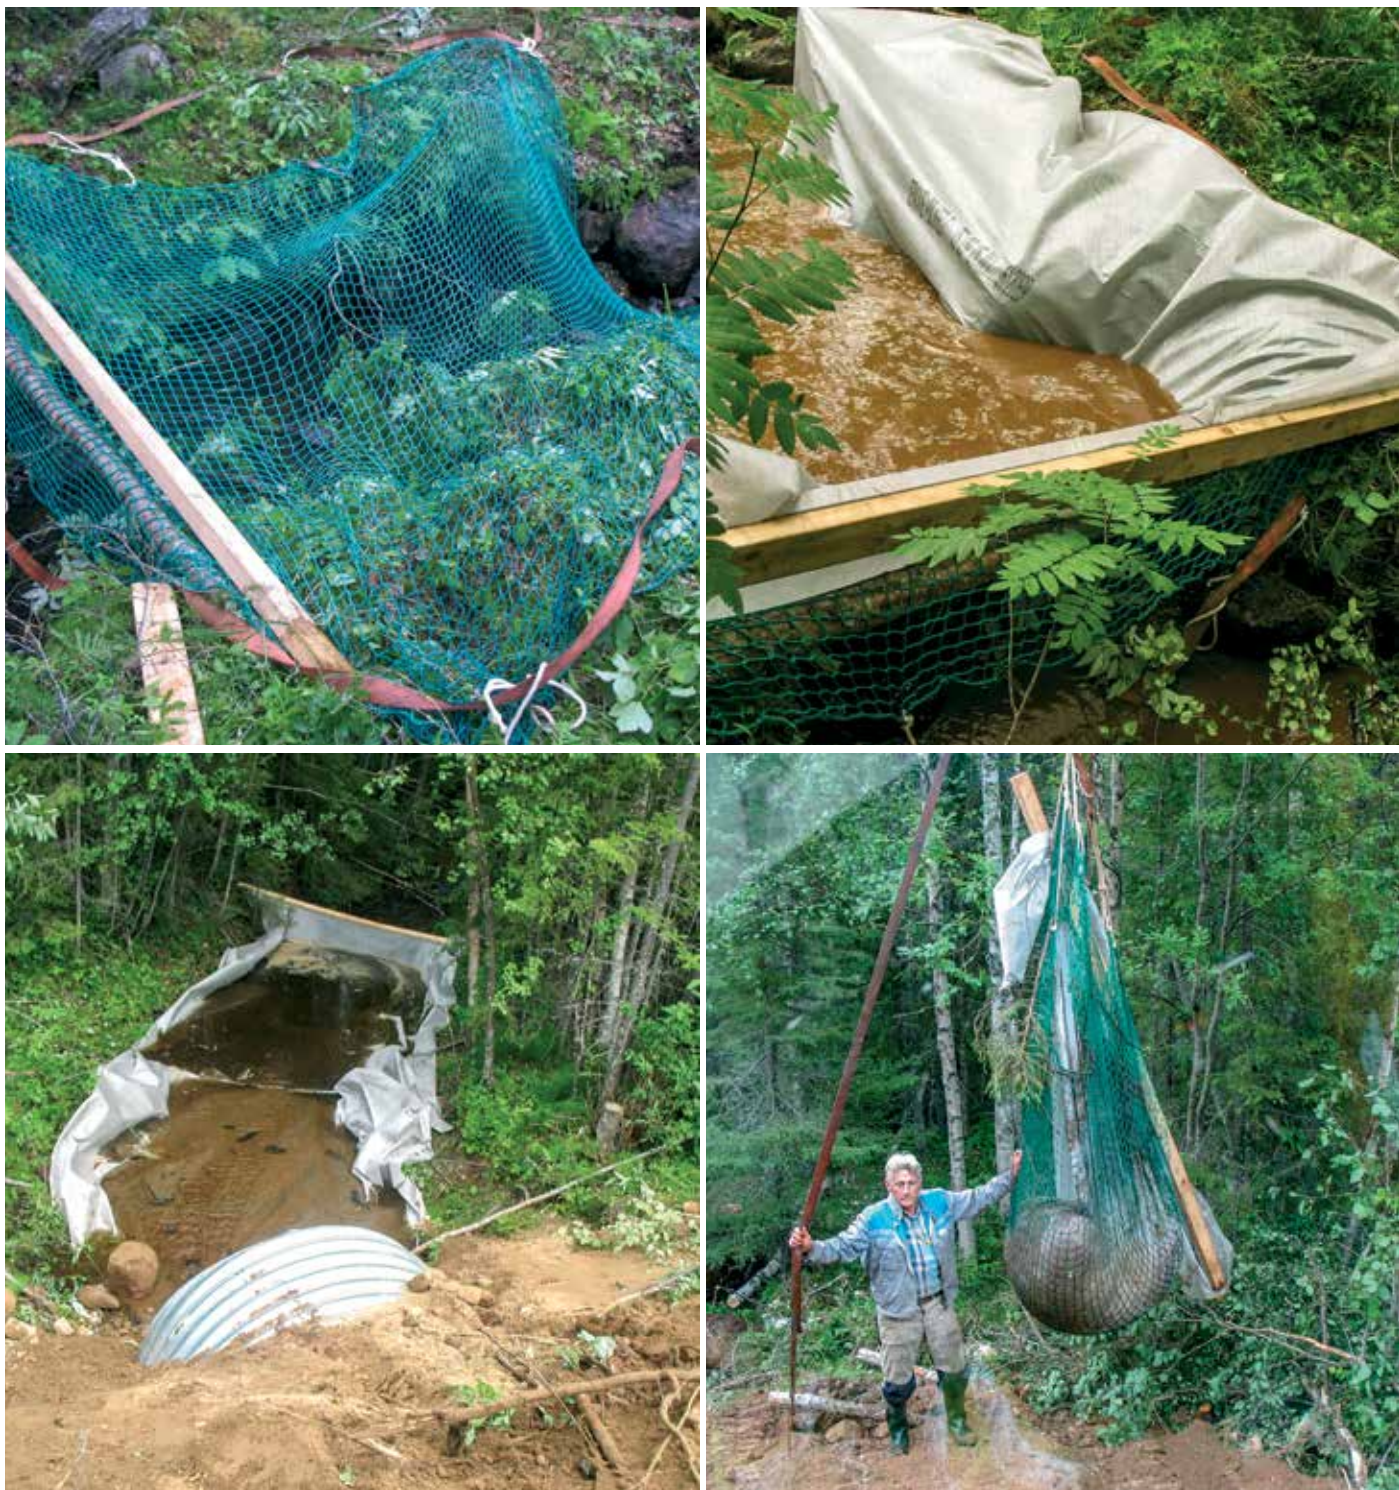
Kuva 43. Mikäli ylitysrakenne perustetaan uomaan, jossa on merkittäviä ympäristöarvoja (esimerkiksi jokihelmisimpukka) ja johon kaivuuedet johdetaan suoraan, on käytettävä sedimentin pidättimiä. Oheisessa kuvasarjassa (SCA, www.trafikverket.se/remibar) on ruotsalainen menetelmä kiintoaineksen keräämiseksi. Ennen kaivuutöitä uomaan asennetaan vahva kuormaverkko puutukiin ja nostoliinoineen (ylävas). Rumpupaikan ja keräimen välinen uomanosa katetaan geotekstiilillä (alavas). Töiden jälkeen sedimenttipidättimeen kertynyt aines nostetaan uomasta ja läjitetään haitattomaan paikkaan (alaoik).

Figure 43. Sediment traps have to be used if the crossing structure is installed to a river channel with particular environmental values (e.g. pearl mussel). The photo series (SCA, www.trafikverket.se/remibar) presents a Swedish method for trapping sediment particles. Before the digging, a thick cargo-net with supporting boards and lifting belts is installed. Then the river stretch between the crossing structure and the sediment trap is covered with a geotextile. After digging, the accumulated sediment is lifted up from the trap and transported to a harmless place (below right).

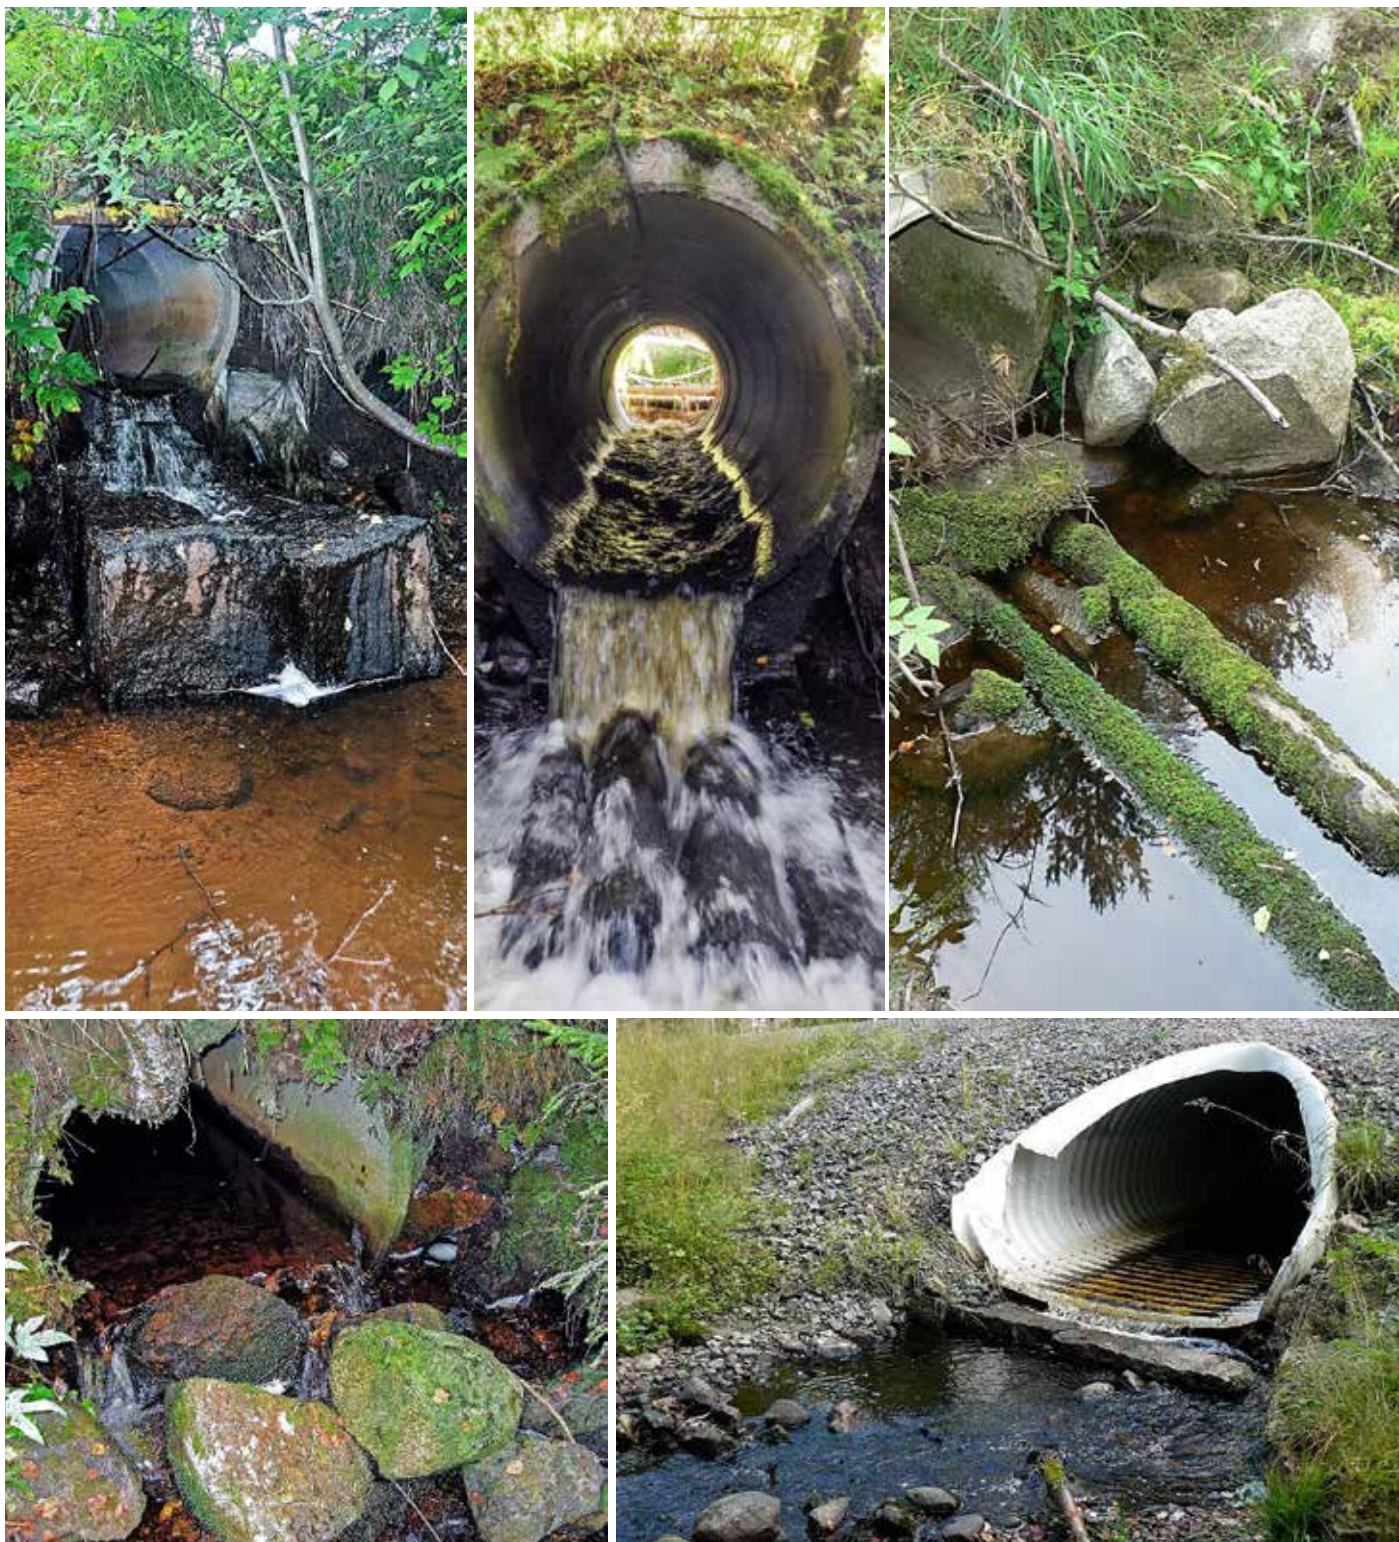
Kuva 46. Rummusta purkautuva vesi pyrkii syövyttämään rakenteen alapään "eteisaluetta". Sen ehkäisemiseksi rummun alla ja sivuilla käytetään usein puisia, kivisiä tai betonisia suojarakenteita. Ne kuitenkin estävät vesieläimen pääsyyn rumpurakenteeseen tai vaikeuttavat sitä merkittävästi.

Figure 46. Outflowing water scours the immediate vicinity of the lower head. Wooden, stony or concrete reinforcements are commonly used for preventing such scouring. However, such structures often block or hinder the access of aquatic animals into the culvert.
