RUMPURAKENTEIDEN YMPÄRISTÖONGELMAT, NIIDEN EHKÄISY JA KORJAAMINEN

KESKISUOMALAINEN PILOTTITUTKIMUS

Anssi J. Eloranta & Antti P. Eloranta

Jyväskylä 2016
Keski-Suomen ELY-keskus

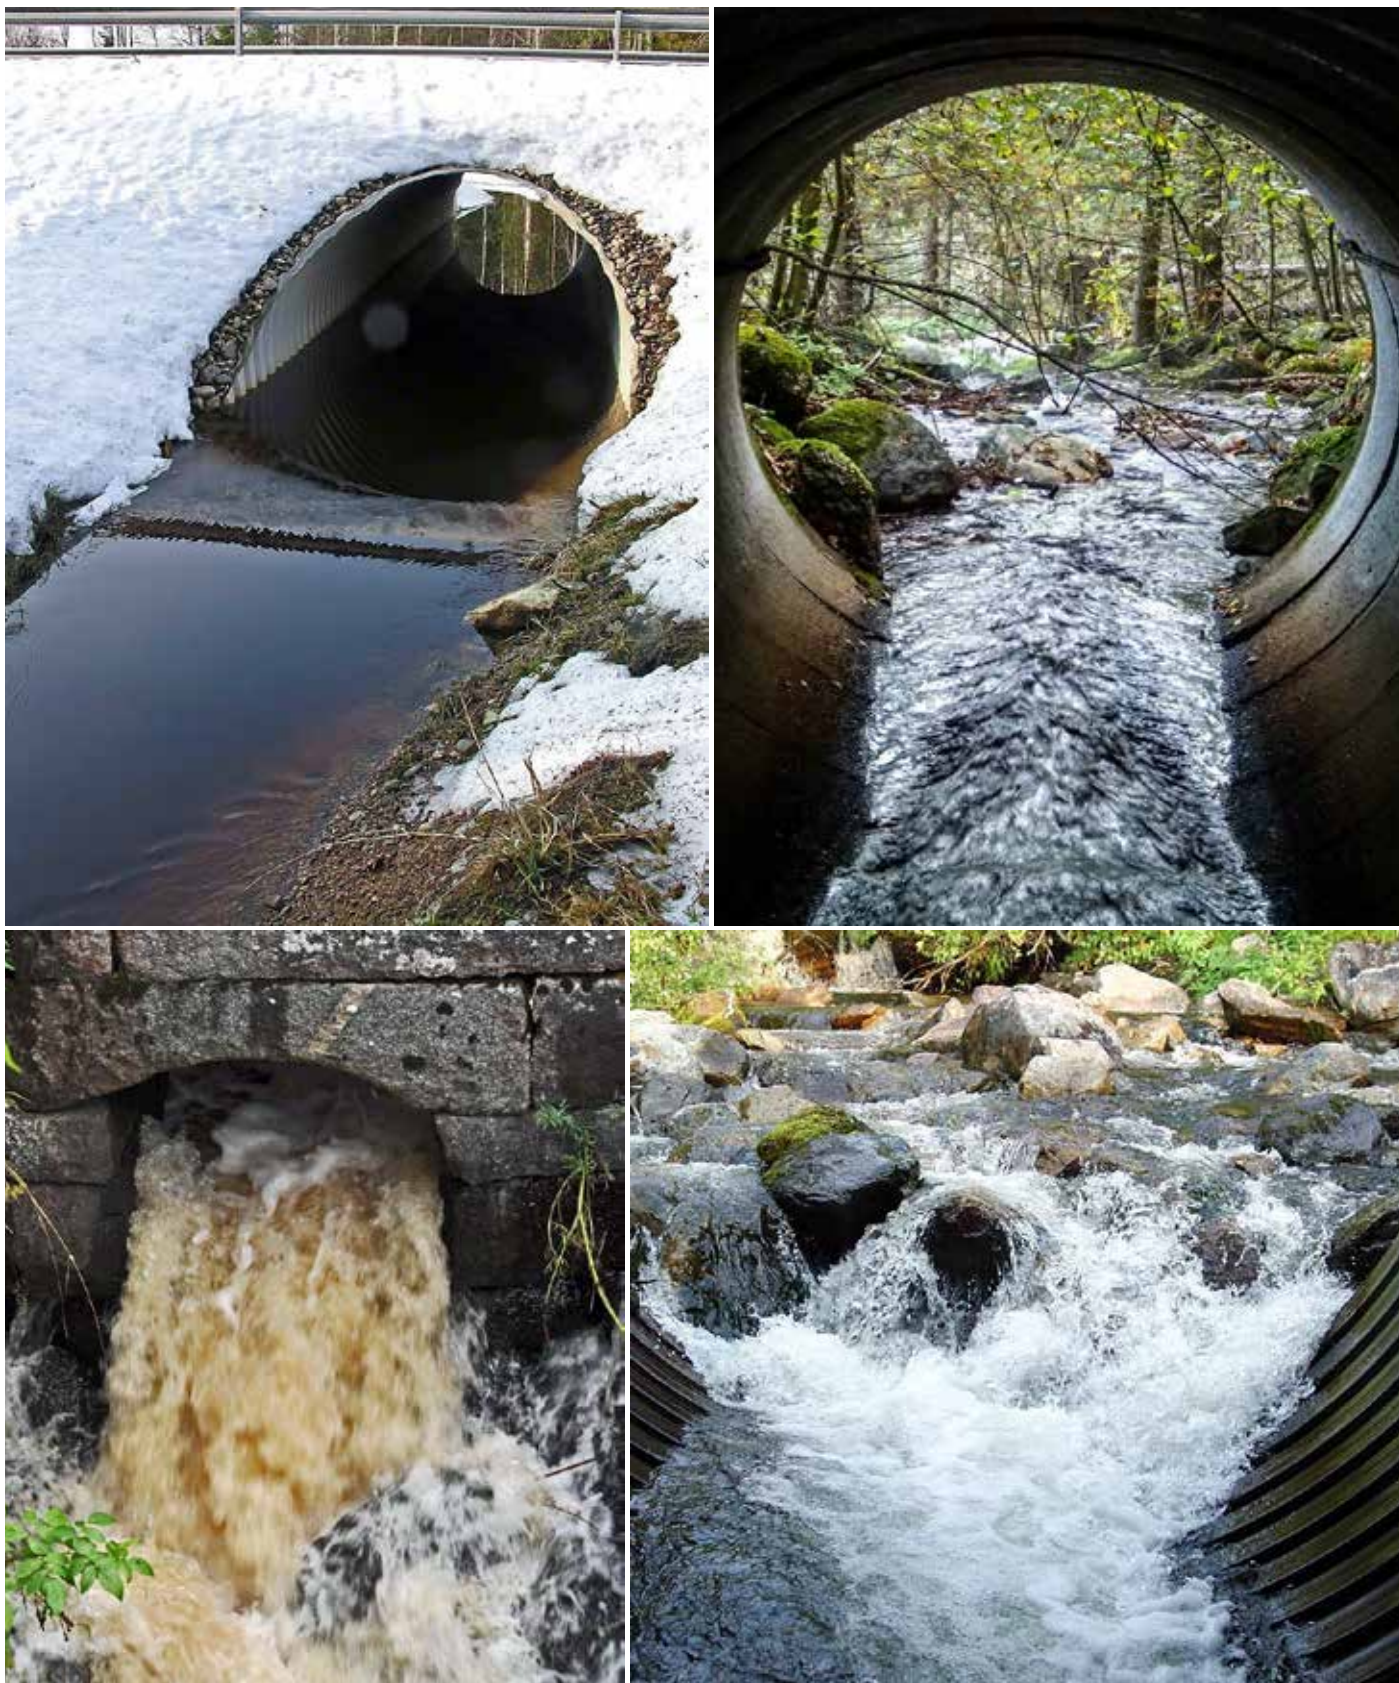
Kuva 47. Pelkästään suuri virtausnopeus voi synnyttää täydellisen vaellusesteen. Ongelma on sitä suurempi mitä jyrkempi, kapeampi, kaltevampi ja sileämpi rumpuputki on. Pahimmillaan vesi voi purkautua rummusta suoranaisena ruiskuna (alavas). Rakenteen leveyden pitäisi olla vähintään yhtä suuri kuin uomankin, ettei se rajoittaisi virtausta ja kiihdyttäisi virtausnopeutta.

Figure 47. Too strong current can solely block the upstream passage of aquatic animal. The steeper, narrower and smoother the culvert is, the worse is the problem. In the worst case, the water bursts out from the culvert (below left). The culvert should be as wide as the channel to ensure that the water flow is not restricted and the water velocity does not increase.

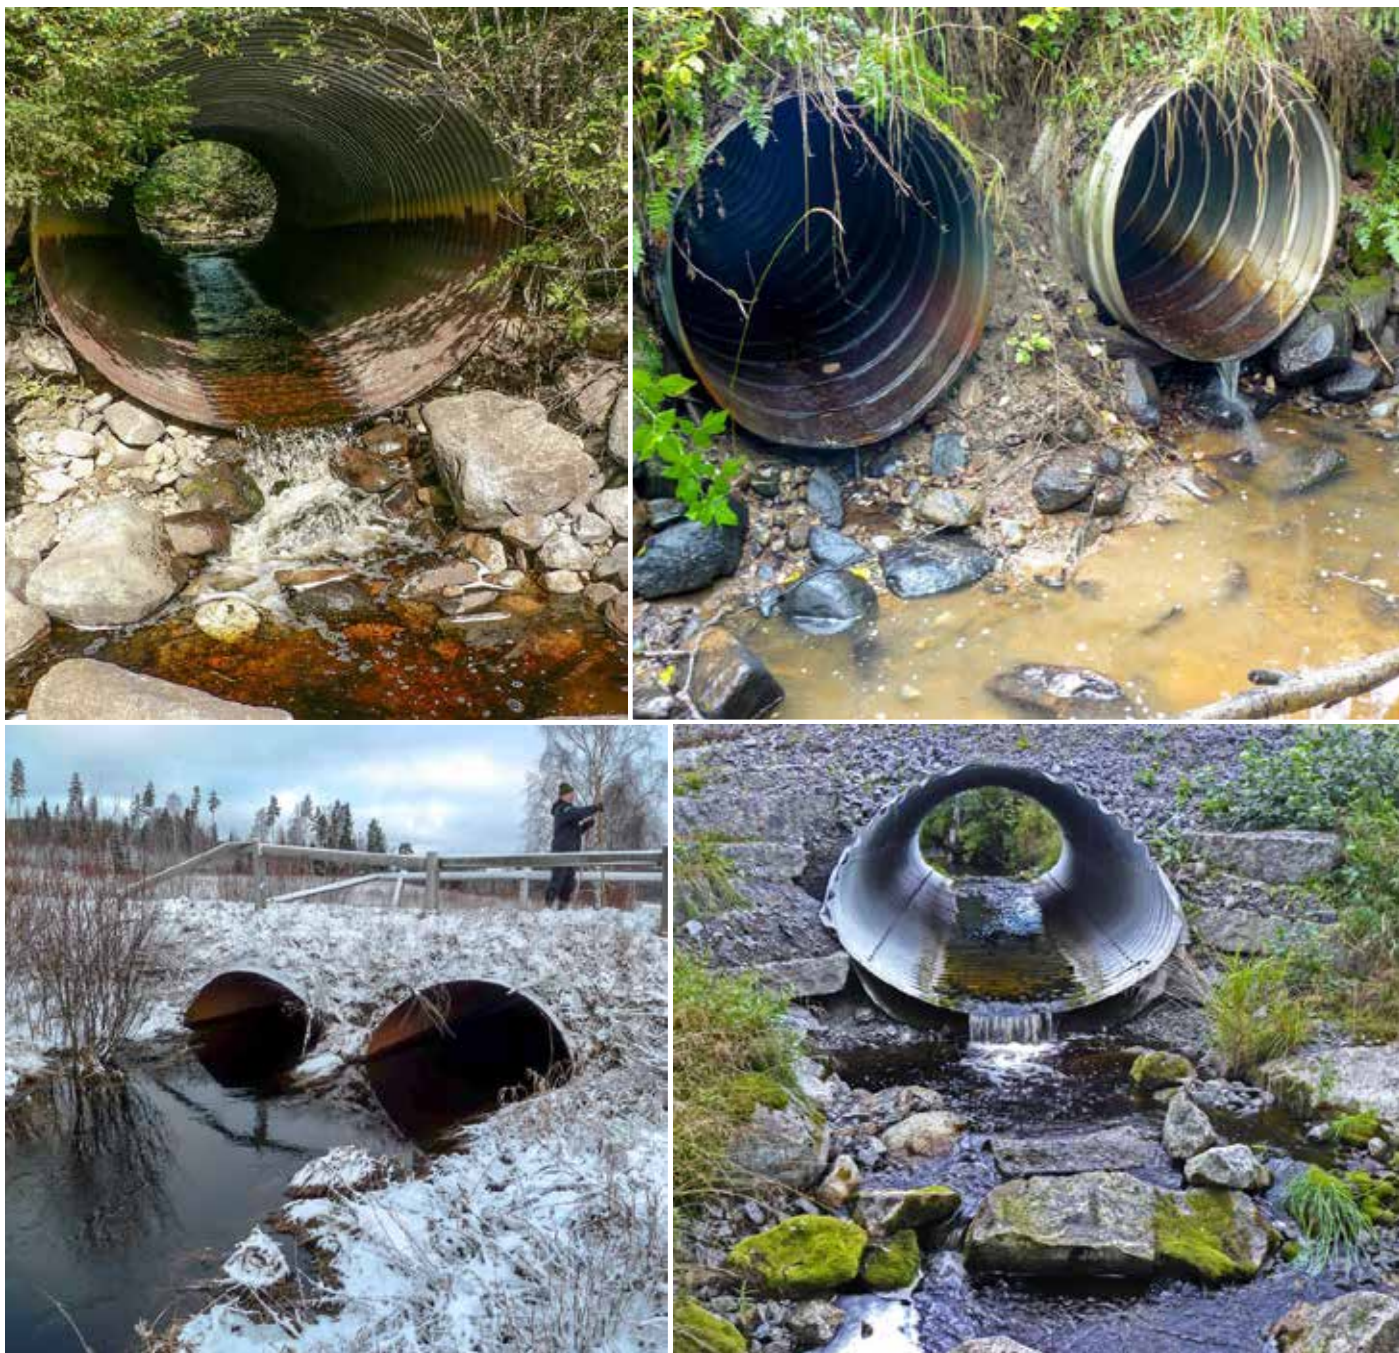
Rumpurakenteiden vesisyvyydestä ja pudotuksesta johtuvat läpikulkuhaitat ovat suurimmillaan alivesikausina (kuva 48). Jo 1–2 cm vesisyvyys ja samansuuruinen pudotus estävät useiden vesieläinten etenemisen. 10 cm pudotus katkaisee normaalisti myös useimpien kalalajien nousun. Rummun alapään vesisyvyys pienille ja keskikokoisille talouskaloille sekä pienille taimenille tulisi olla vähintään 15 cm, keskikokoisille taimenille ja suurille talouskaloille 20 cm sekä edellisiä suuremmilla kaloilla 40 cm. Joidenkin rumpuratkaisujen alapään betoniset suulevikeet (aprons) ja alaosastaan leveät ovaalirakenteet muuttavat virtauksen usein matalaksi ja vaikeasti edettäväksi (Cotterell 1998).

Kuva 48. Rummun vesisyvyys laskee helposti liian matalaksi, jos valuma-alue on liian kuiva, ylitysrakenne liian suuri ja alaosaan liian leveä sekä jos umpiputki on asennettu liian ylös. Tällaisia ongelmia ei synny, jos putki asennetaan loivasti viettäväksi ja 30 cm pohjatason alapuolelle. Esimerkkikuvassa (alavas) rakenteen vesisyvyys, kaltevuus ja virtausnopeus ovat ihanteelliset kaikille vesieläimille alivesikausinakin.

Figure 48. Water depth inside the culverts drops easily too much, if the catchment is dry, the culvert has too wide bottom and/or if it has been installed too high up. Such problems do not appear if the culvert is installed gently sloping and around 30 cm below the channel bed. In this example (below left), the water depth, gradient and water velocity are ideal for all aquatic animals even during the low flow periods.

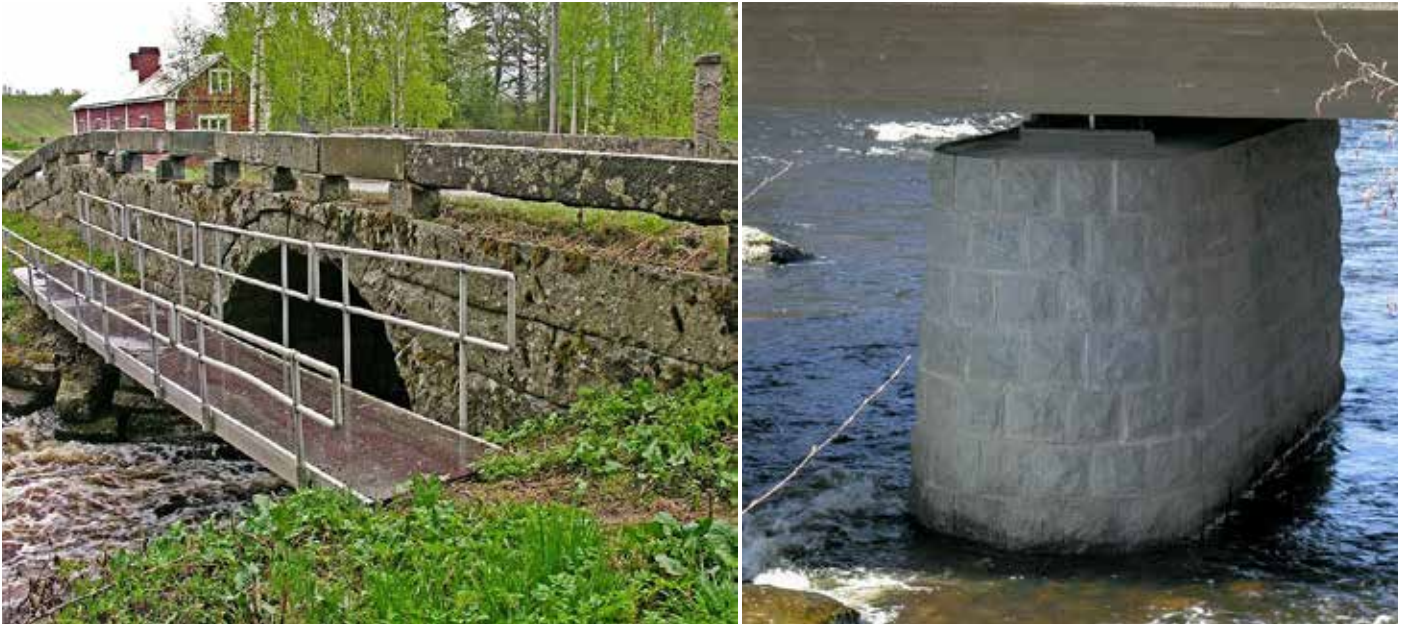
Korpilahden Saakosken alaosan ylittää museaalisesti arvokas ja esteettisesti kaunis kivilta (kuva 50 vas). Rakenteen vieressä, sen ylävirran puolella oli vuosikautia kevytaluumiinista valmistettu ja täysin sillan historialliseen ilmeeseen sopimaton jalankulkusilta (Eloranta 2010). Paikallisten painostuksesta rakenne poistettiin vuonna 2014.

Kymönkosken (Viitasaari) ylitti aiemmin kolmiaukkoinen silta, jonka tukipilarit oli rakennettu paikallisesta lohkokivestä. Vuonna 1996 vanha silta korvattiin uudella teräbetonisella laattasillalla. Koska Kymönkoski on merkittävä kulttuuriympäristökohde, sillan ratkaisussa tavoiteltiin myös maisemallisesti perinteistä ilmettä. Pilarit valettiin teräsbetonista, mutta päällystettiin paikallisesta kivistä valmistetuilla laatoilla. Lopputuloksena oli aiempaa kestävämpi ja ulkoasultaan kiviltamainen ratkaisu (kuva 50 oik; Eloranta 2010).

Kuva 50. Esteettisesti eheä ja miellyttävä maisema on luonnollinen osa myös ylitysrakennehanketta. – Vanhan kivisillan viereen sijoitettu alumiininen jalankulkusilta rikkoi pahoin alueen historiallista ilmettä (vas). – Nykyaikaisen laattasillan pilareiden laatoituksessa jäljiteltiin vanhan kivisillan ilmettä Viitasaaren Kymönkoskella (oik).

Figure 50. An aesthetically harmonious and pleasant landscape should also be a natural part of crossing project. – This aluminium footbridge put beside an old stone bridge ruins the historical appearance of the area (left). – In the Kymönkoski rapid (Viitasaari), the column tiling in the modern plate bridge was made to mimic the old stone bridge (right).

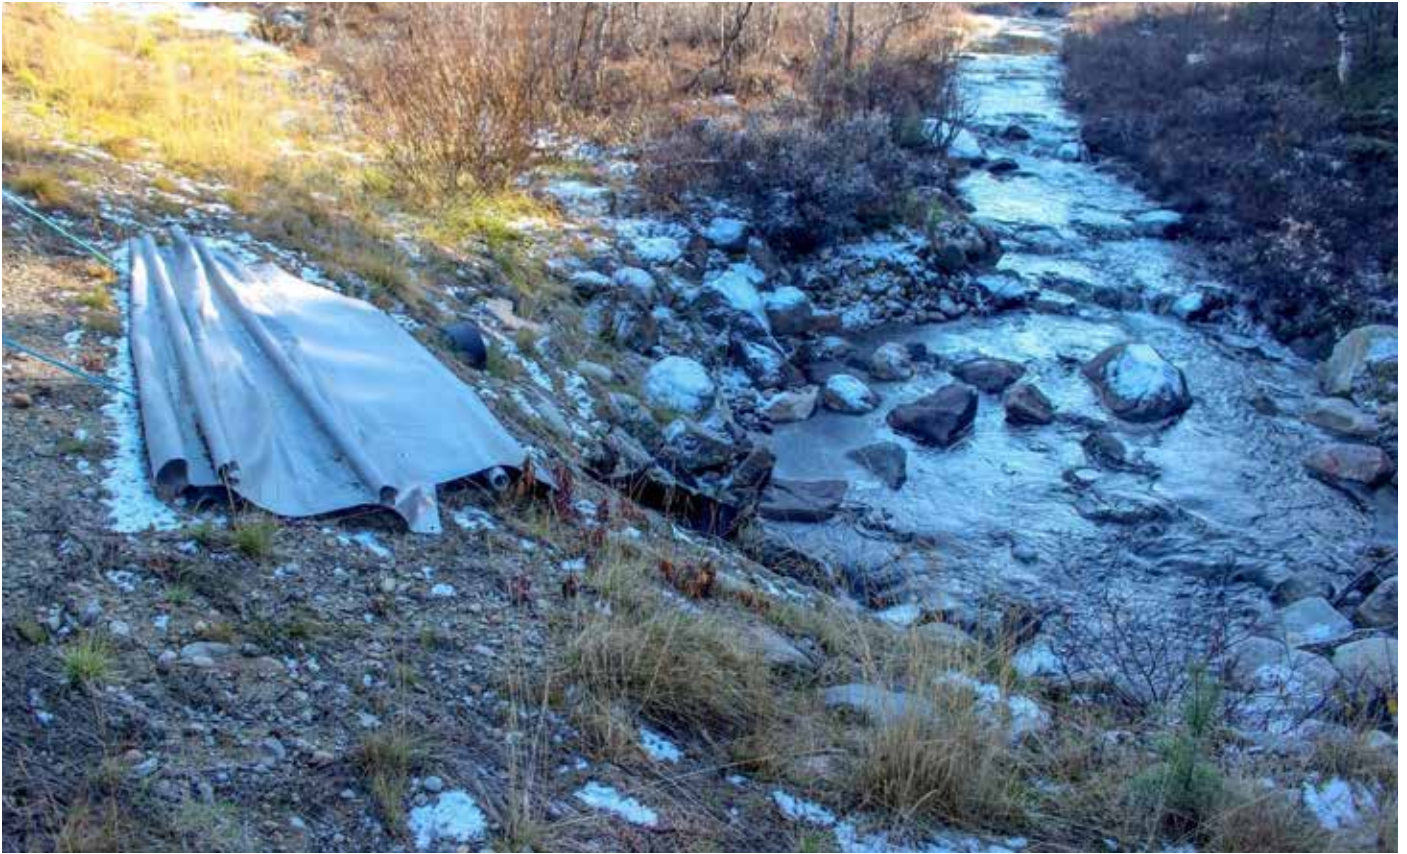
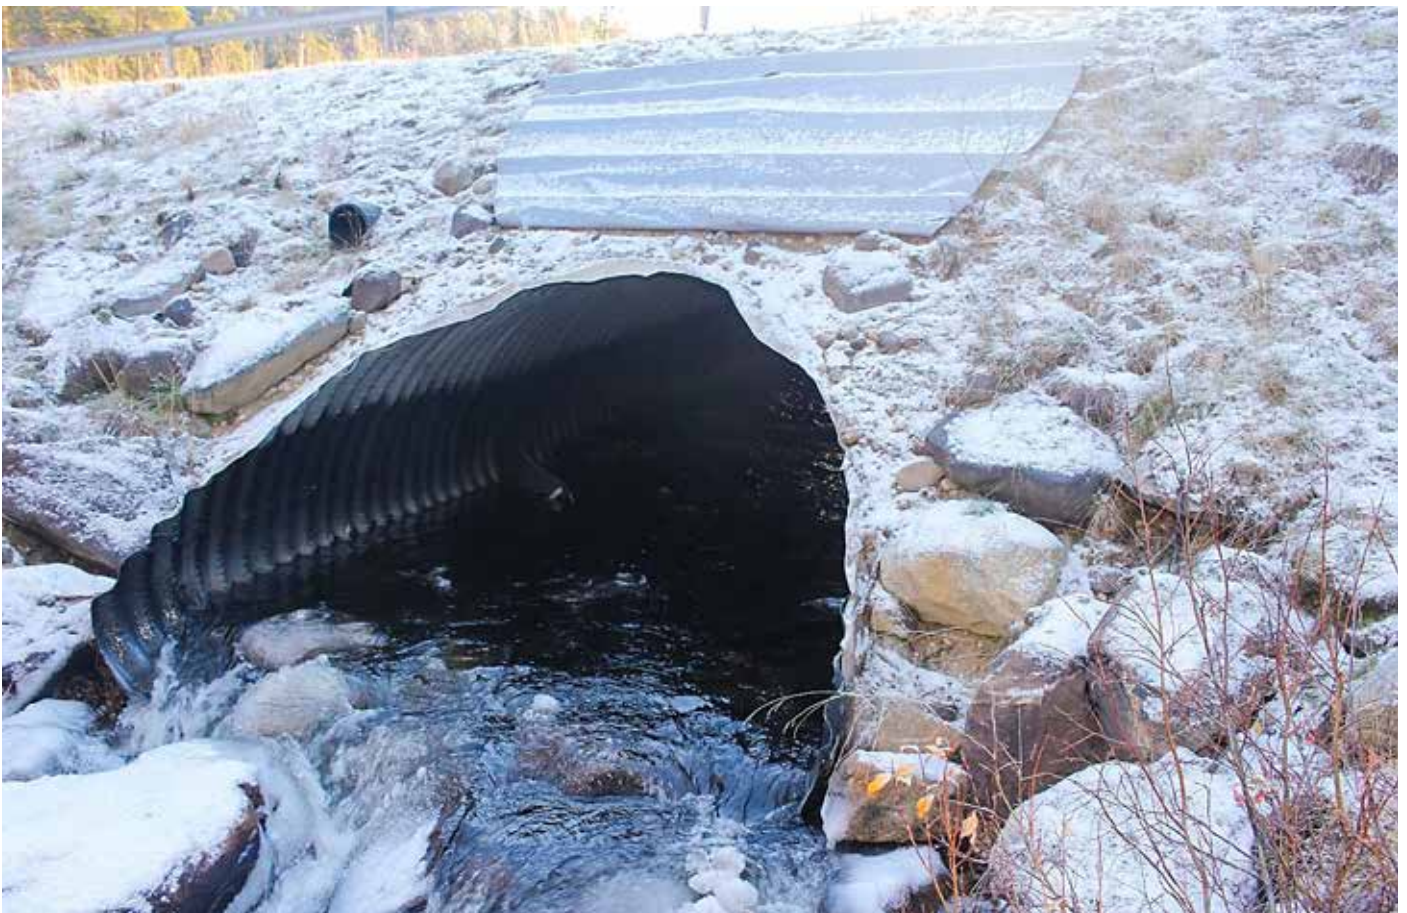
Kuva 59. Puksaljoen ylitysrakenne Utsjoella on Suomen pisimmälle kehitetty rumpurakenne. Se on ovaalinmuotoinen teräsrumpu, jonka pohjassa on kolme teräslamellia. Niillä ei säädellä tässä ratkaisussa veden virtausta, vaan ankkuroidaan pohjakatteena käytetty luonnonkiviaines paikoilleen. Suppo- ja paannejään hallitsemiseksi rummun molempiin päihin teetettiin rekkojen peitekan- kaasta suojaverhot, joiden päälle lingotaan eristystä lisäävä lumikate.

Figure 59. The culvert in River Puksaljoki, Utsjoki, is the most developed culvert structure in Finland. It is an oval-shaped culvert, which has three steel baffles on the bottom. They are not installed to regulate the water flow but instead to fasten the natural rock bottom. To prevent the formation of frazil ice in winter, both ends are covered with lorry covers which have an insulating snow layer on top.

Puksaljoen (Utsjoki) rumpurakenteen toistuva ongelmajäätyminen onnistuttiin estämään Arne Sujalan (suullinen tiedonanto) kehittämällä suojausmenetelmällä (kuva 59). Sujala teetätti rekka-autojen suojauspeitteenä käytetystä materiaalista rumpuaukkojen suojat. Niihin tehtiin lisäksi sujutustaskut painoputkille sekä poimutus lumenpidättämiseksi liukkaalla kangaspinnalla. Joen jäätyneen alkaessa suojat lasketaan rumpujen päiden eteen, noin 20 cm vesipinnan yläpuolelle. Suojauspeitteiden päälle lingotaan lisäksi eristävä lumipeite. Sujalan mukaan rummussa oleva vesi saa jääkanne muttei ala paantamaan.

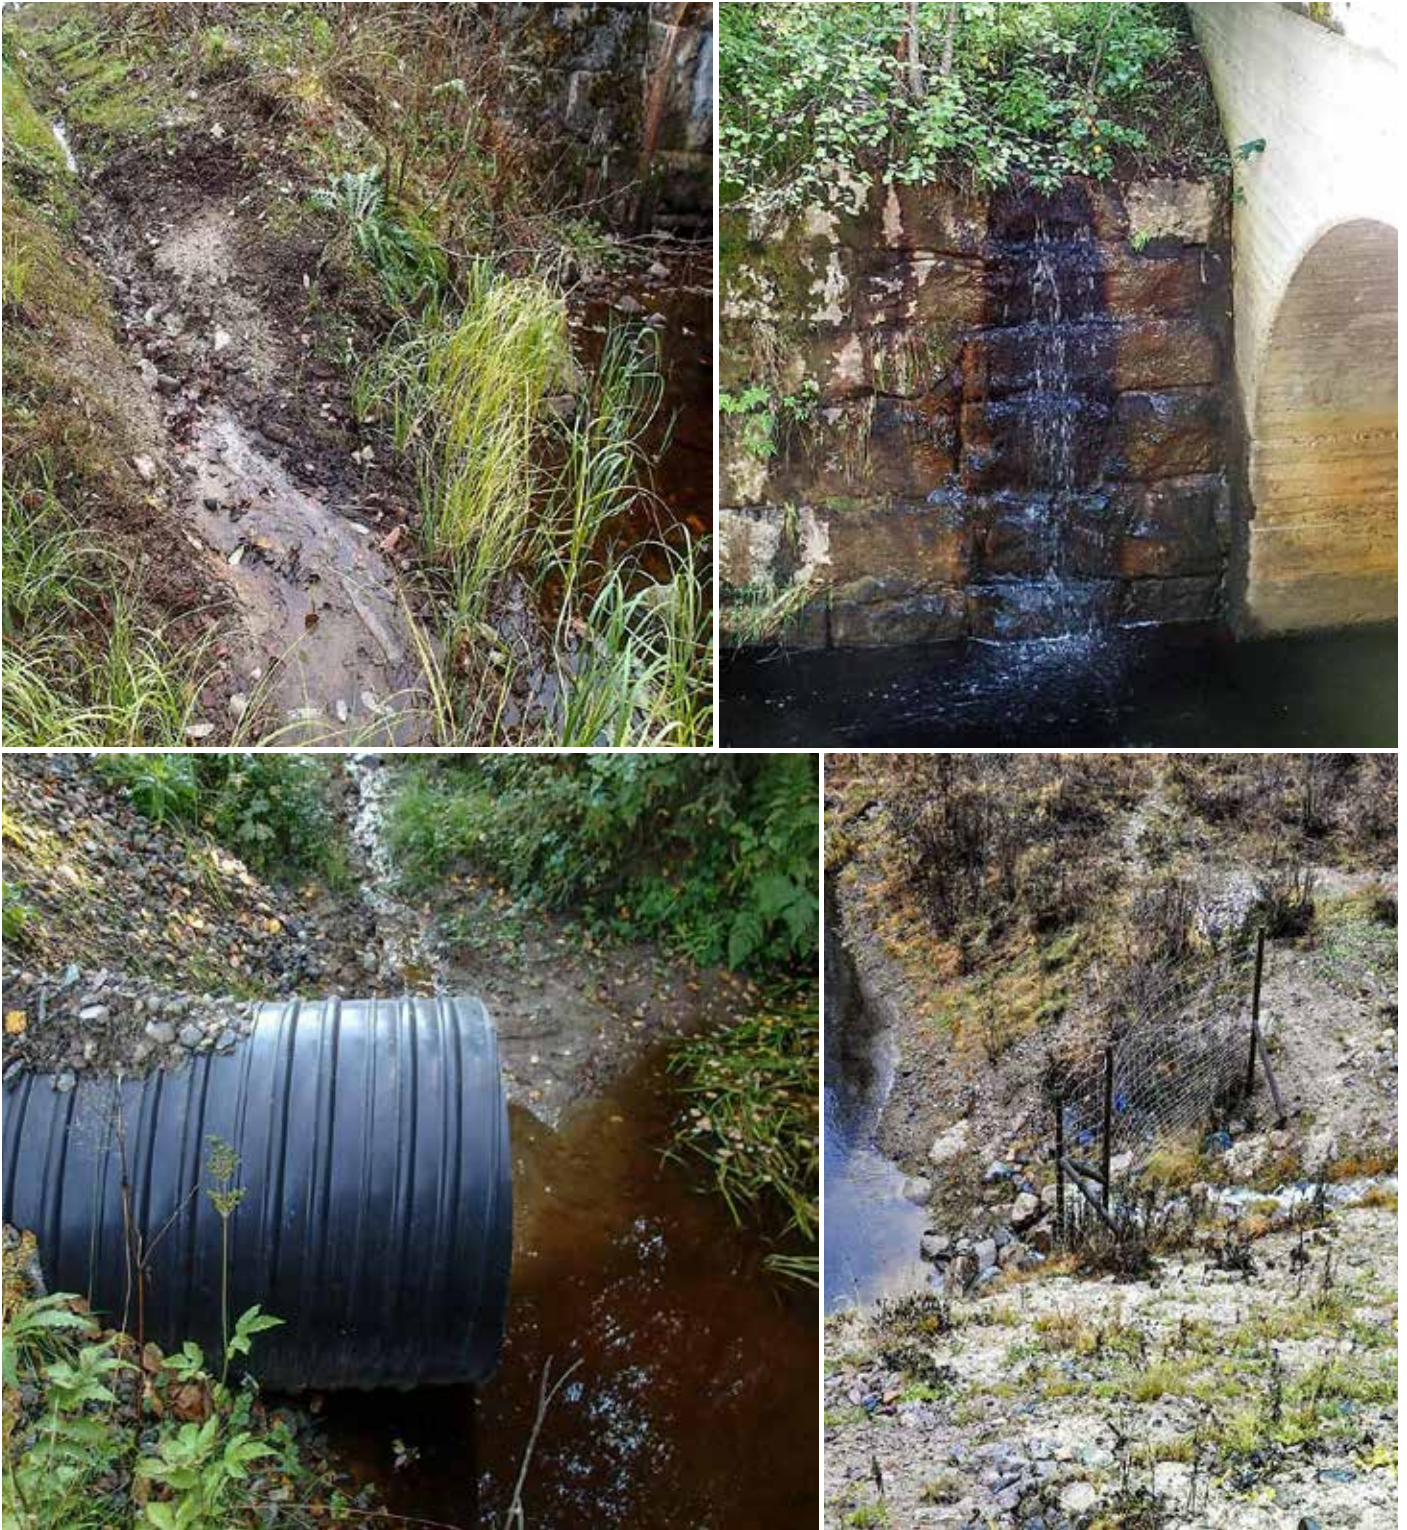
Niska- ja sivuojat kokoavat tieltä ja sen lähialueelta tulevat pintavedet. Epävakaaseen maaperään kaivetut ja vesistölylyksen viereen saakka johdetut laskuojat huuhtovat usein ojaston kiintoainekset pääuomaan, syövyttävät ojia ja aiheuttavat myös sortumia. Näiden seurauksena ylityskohtien päätyaltaat ja lähestymisaluet täyttyvät hienoaineksesta (kuva 60).

Kuva 60. Huonosti perustettu rumpu on jätetty pohjatason yläpuolelle, päätyluiskia ei ole vahvistettu ja laskuoja on johdettu ilman ojakatkoa suoraan ylitysrakenteen viereen. Tämän johdosta lähestymisalue on täyttymässä sedimentistä. Tällaisia ongelmia ei esiinny, kun laskuojan vedet johdetaan pääuomaan pintavalutuksen ja lohkokivisen sivuseinämän kautta (yläoik).

Figure 60. A poorly installed culvert, which is installed too high up, has no reinforcements in the end ramps, and a ditch flows down next to the crossing structure. As a consequence, the culvert mouth is filling up with sediment. Such problems would not arise if the water from the ditch would be directed to the main channel via surface run-off and a stone sidewall.

Nyky-suositusten mukaan laskuojien kokoamia ojavesiä ei saisi johtaa kaivetussa uomassa suoraan vesistöön (vrt. 7.4.2). Paras tapa kiintoaineongelmien hillitsemiseksi on pysäyttää kuorma mahdollisimman lähelle syntypaikkaansa. Nykyaikainen vesiensuojelu tarjoaa tähän monia vaihtoehtoja. Tärkeää on pidättää ja laskeuttaa huuhtoutunutta ainevirtaamaa kauempana sivu- ja niskaojissa. Niissä voidaan käyttää harkitusti myös laskeutusaltaita. Sen sijaan vesistöihin niitä ei saa kaivaa. Laskuojan lopussa käytetään esimerkiksi ojakatkoa, lohkokiveystä, pintavalutusta tai vaikkapa heinäkasvillisuudella sidottua ja kiviaineksella vahvistettu uomanpätkeä (kuva 60).

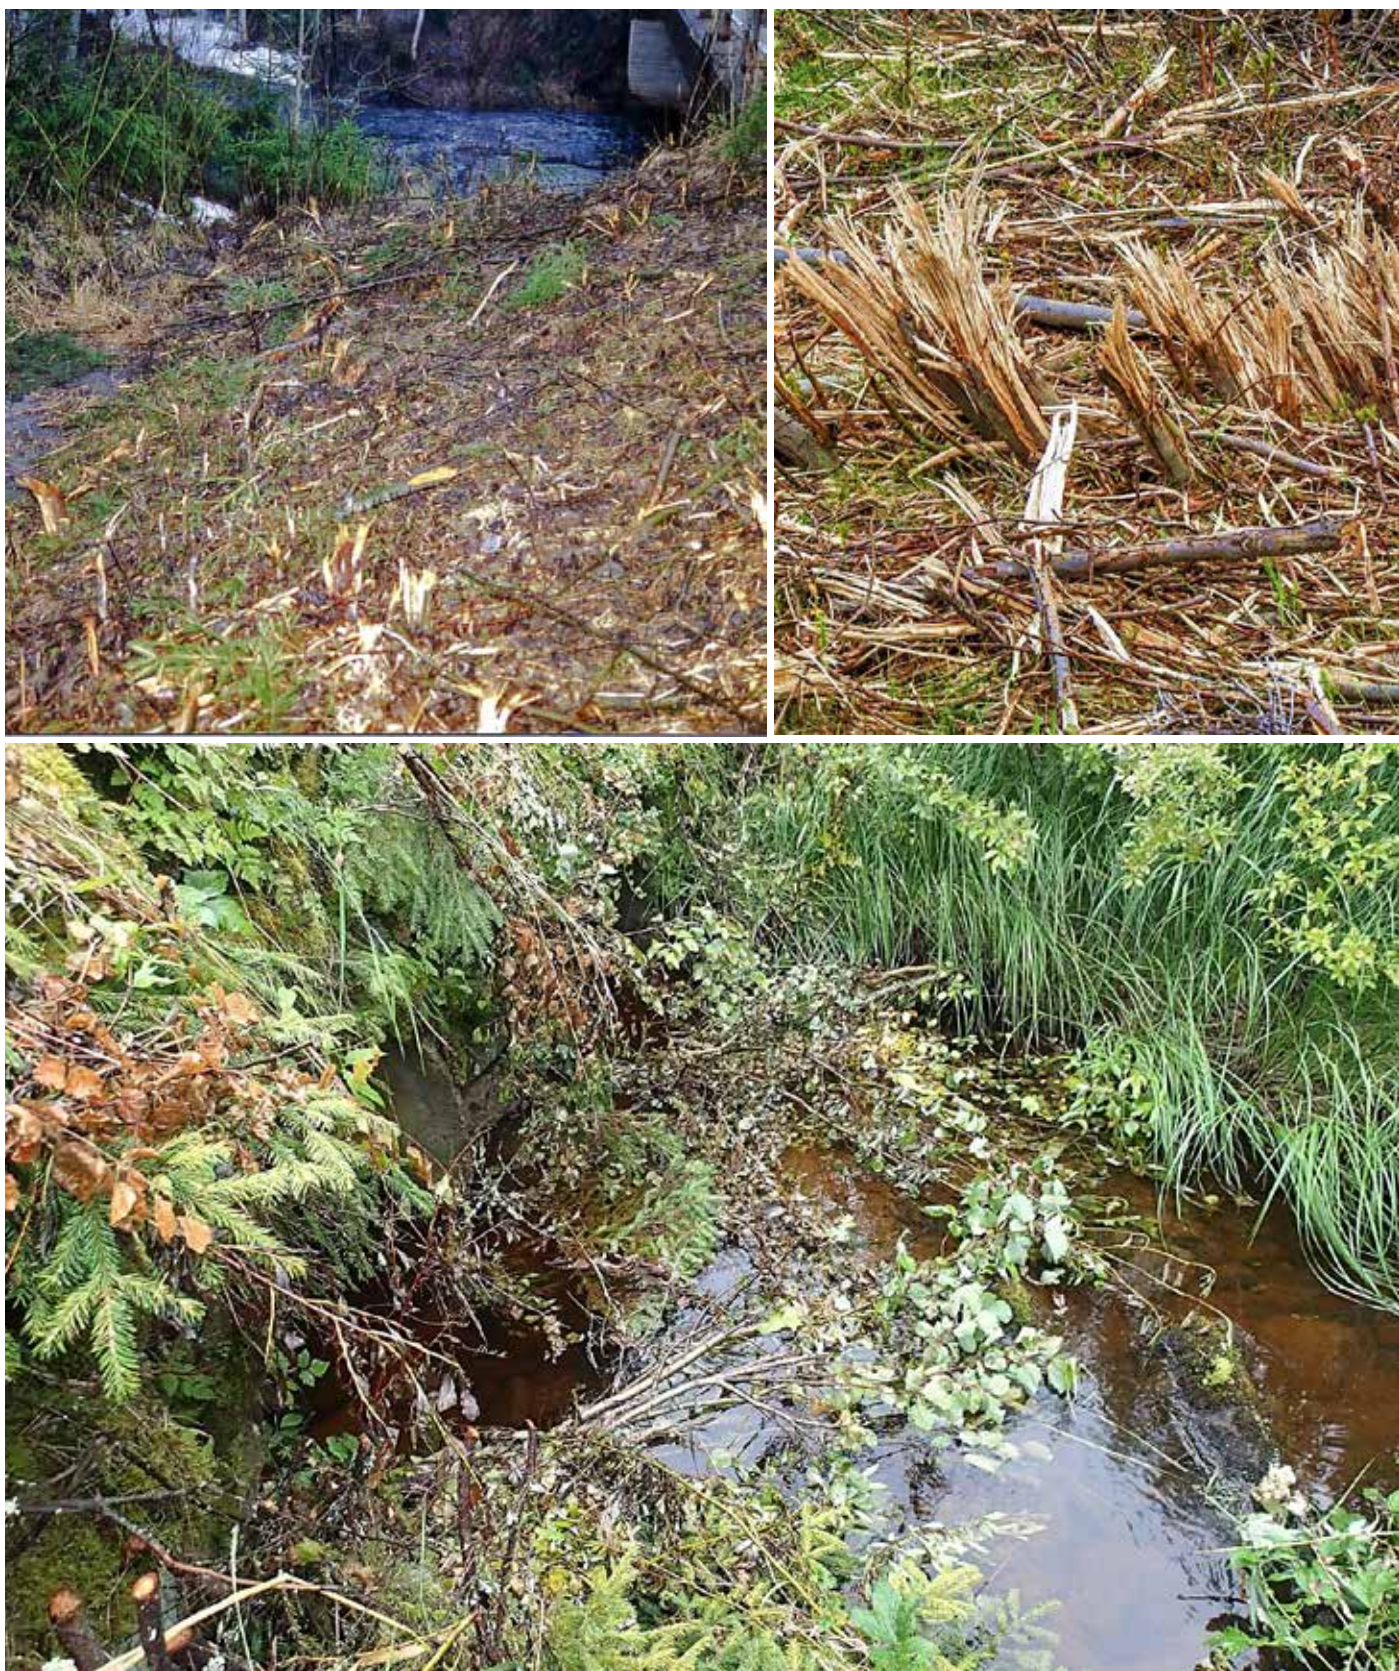
Toinen negatiivinen piirre ylitysalueiden kunnossapitokäytännössä oli *katkaistun puuaineksen korjuun laiminlyönti*. Monessa kohteessa raivaaja oli jättänyt ylitysalueen pääty- ja sivupenkereistä katkotut pensat ja pienet puut uoman pohjalle (kuva 61). Muutamilla kohteilla sama käytäntö toistui useampana vuotena peräkkäin. Vastaavanlaisia havainnot tehtiin paikoin myös Länsi-Suomen rannikkoalueelle, Hämeeseen, Iisalmen reitille sekä Kemin ja Ranuan alueille suuntautuneilla verrokkikäynteillä.

Kuva 61. Murskaimien käyttö (yllä) ei sovellu arvokkaille maisemakohteille, vaan puuston käsittely ylitysalueilla tulisi tehdä aiempaa yksilöllisemmin ja hienovaraisemmin. - Viime vuosina on kunnossapidossa yleistynyt ikävä tapa jättää ylityspaikoilta kaadetut puut ja pensaat uoman pohjalle (alla).

Figure 61. Tree crushers (above) should not be used in aesthetically valuable crossing places but instead by using more discreet and case-specific methods. – During the recent years, it has become an unpleasant, common practice to leave the cut trees and bushes into the channel.

Etenkin maisemallisesti ja ympäristöllisesti arvokkailla ylitysalueilla tulisi käyttää nykyistä yksilöllisempää kasvillisuuden käsittelytapaa. Esimerkiksi Huopanankosken kaltaisilla kansallismaisema -alueilla ja niihin liittyvillä ylityspaikoilla tulisi välttää murskaimia ja yksioikoisia niittotapoja. Tasakorkuiseksi ”pensassängeksi” silvotut piennaralueet eivät missään tapauksessa vastaa normaalienkaan ylitysalueiden esteettistä tavoitekuvaa (kuva 61).

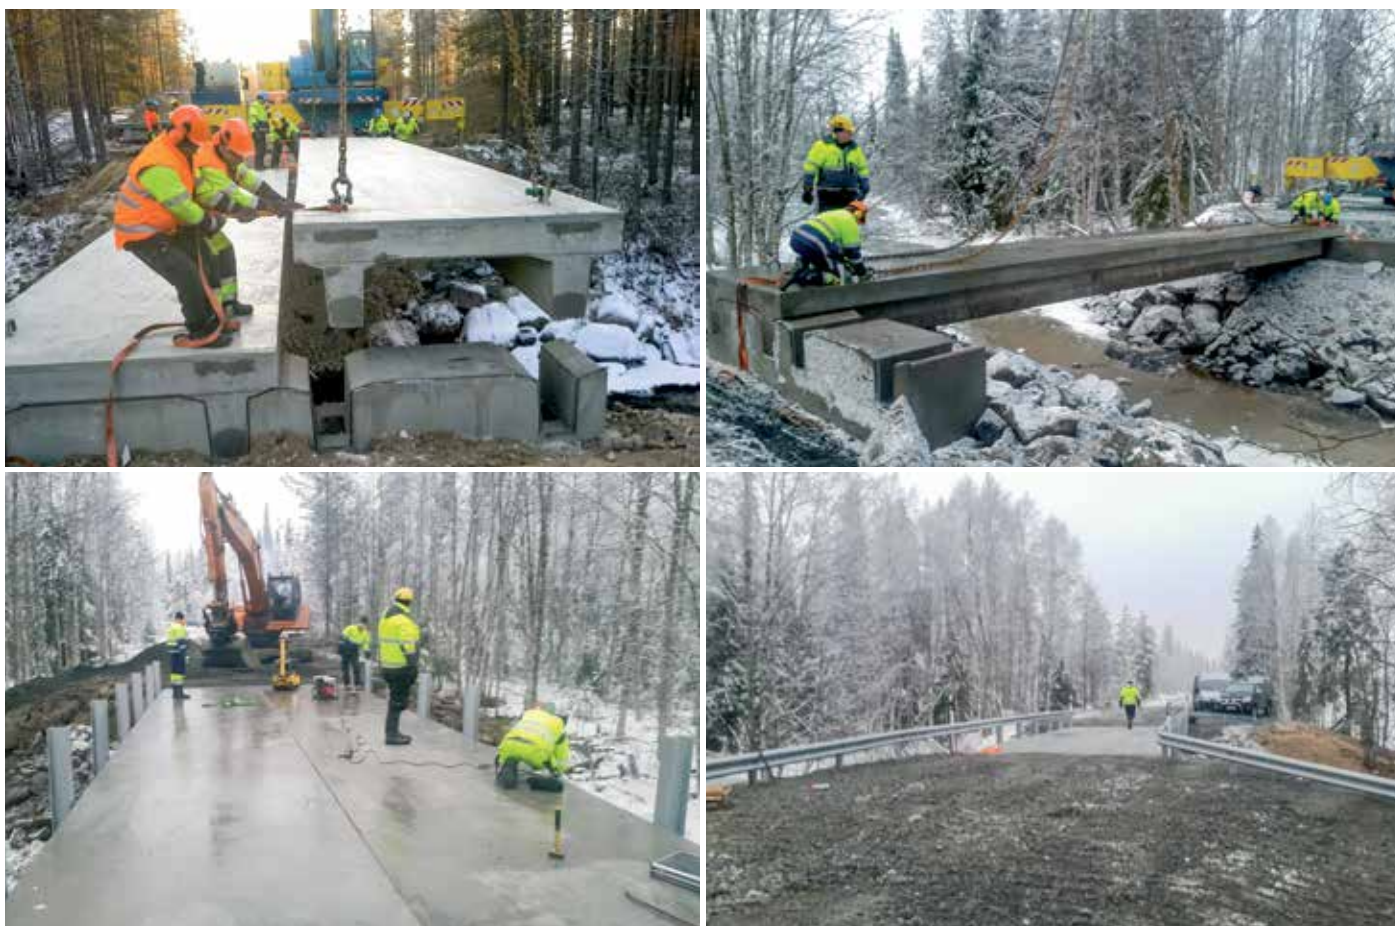
Kuva 64. Metsähallitus näytti ympäristöllisesti hyvää esimerkkiä korvattessaan Katuojan (Rovaniemi) vanhan liimapalkkisillan uudella betonisella laattasillalla. Vanhan sillan puukansi siirrettiin uusiokäyttöön toiselle ylityskohteelle. Liian usein vanhoja, hyvin perustettuja piensilloja korvataan ympäristöllisesti huonoilla umpirummuilla.

Figure 64. Metsähallitus (National Board of Forestry) showed a good environmental practice by replacing the old wooden bridge with a new concrete slab bridge in Katuoja (Rovaniemi). The old wooden deck was reused in other crossing place. Old, well-installed small bridges are too often replaced with environmentally problematic culverts.

Kohdealueista ei tehty erillistä siltapaikkatutkimusta. Kantavuuden varmistamiseksi maaperä tutkittiin kuitenkin etukäteen, sillä nostovaiheessa nosturiyhdistelmän kokonaispaino ylitti 160 tonnia. Uudet laattasillat (31 t) asennettiin tierungon päälle, mikä edellytti perustamiselta huolellisuutta. Perustuksen tiivistys tehtiin pohjavesipinnasta lähtien käyttäen routimatonta maa-ainesta. Sillan kansirakenteet nostettiin esiasennettujen laakeriparrujen (kuva 64) päälle. Betonisten laakeriparrujen perustus tehtiin samalla tavoin kuin TT-laattasilloissakin. Vanhat liimapalkkisillan kannet siirrettiin puolestaan korvaamaan Tiski- ja Nookajoen vanhoja, ajokelvottomia rakenteita.

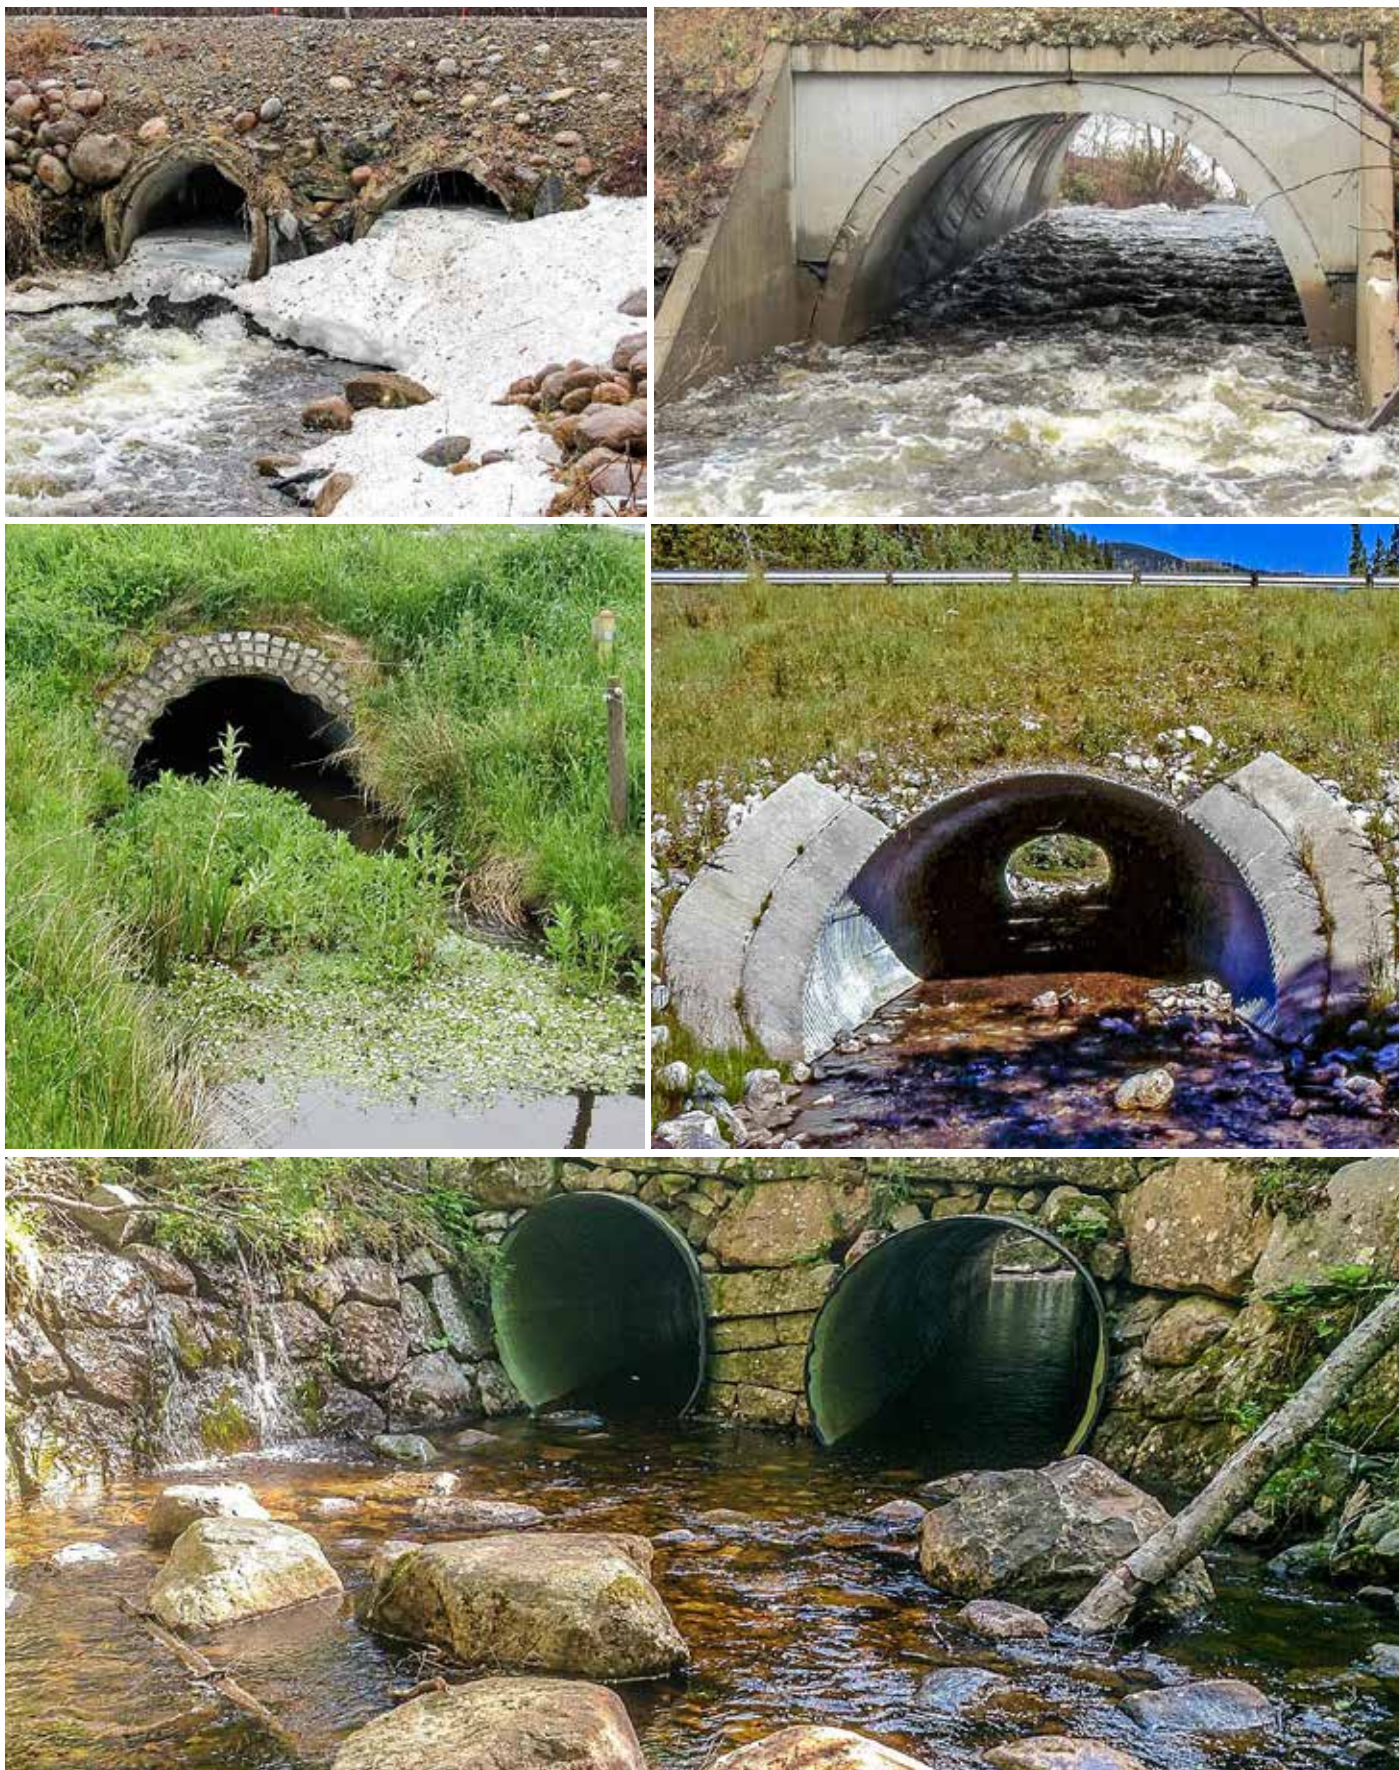
Kuva 65. Rumpurakenteiden päätyjen ja sivuluiskien vahvistaminen on erityisen tärkeää helposti erodoituvassa maaperässä. Karnjargajoen rumpuylyitys (ylävas) on esimerkki lajittuneeseen maaperään huonosti asennetusta, kun taas Ala-Seitakkojen kaarirumpu (yläoik) hyvin asennetusta rakenteesta.

Figure 65. It is particularly important to reinforce the culvert ends and side ramps if the soil erodes easily. The culvert in River Karnjargajoki (above left) is an example of poor installation, whereas the arch in River Ylä-Seitakkojoki (above right) represents a well-installed structure.

Rumpurakenteen päätyluiskat joutuvat virtavedessä voimakkaan kulutusvaikutuksen alaisiksi. Eroosioriskien vähentämiseksi ja luiskan vakavuuden parantamiseksi käytetään erilaisia suojaverhouksia ja -vahvistuksia (kuva 65 ja 66). Nämä vahvistukset voidaan tehdä esimerkiksi betonista, kivistä tai kivikoreista.

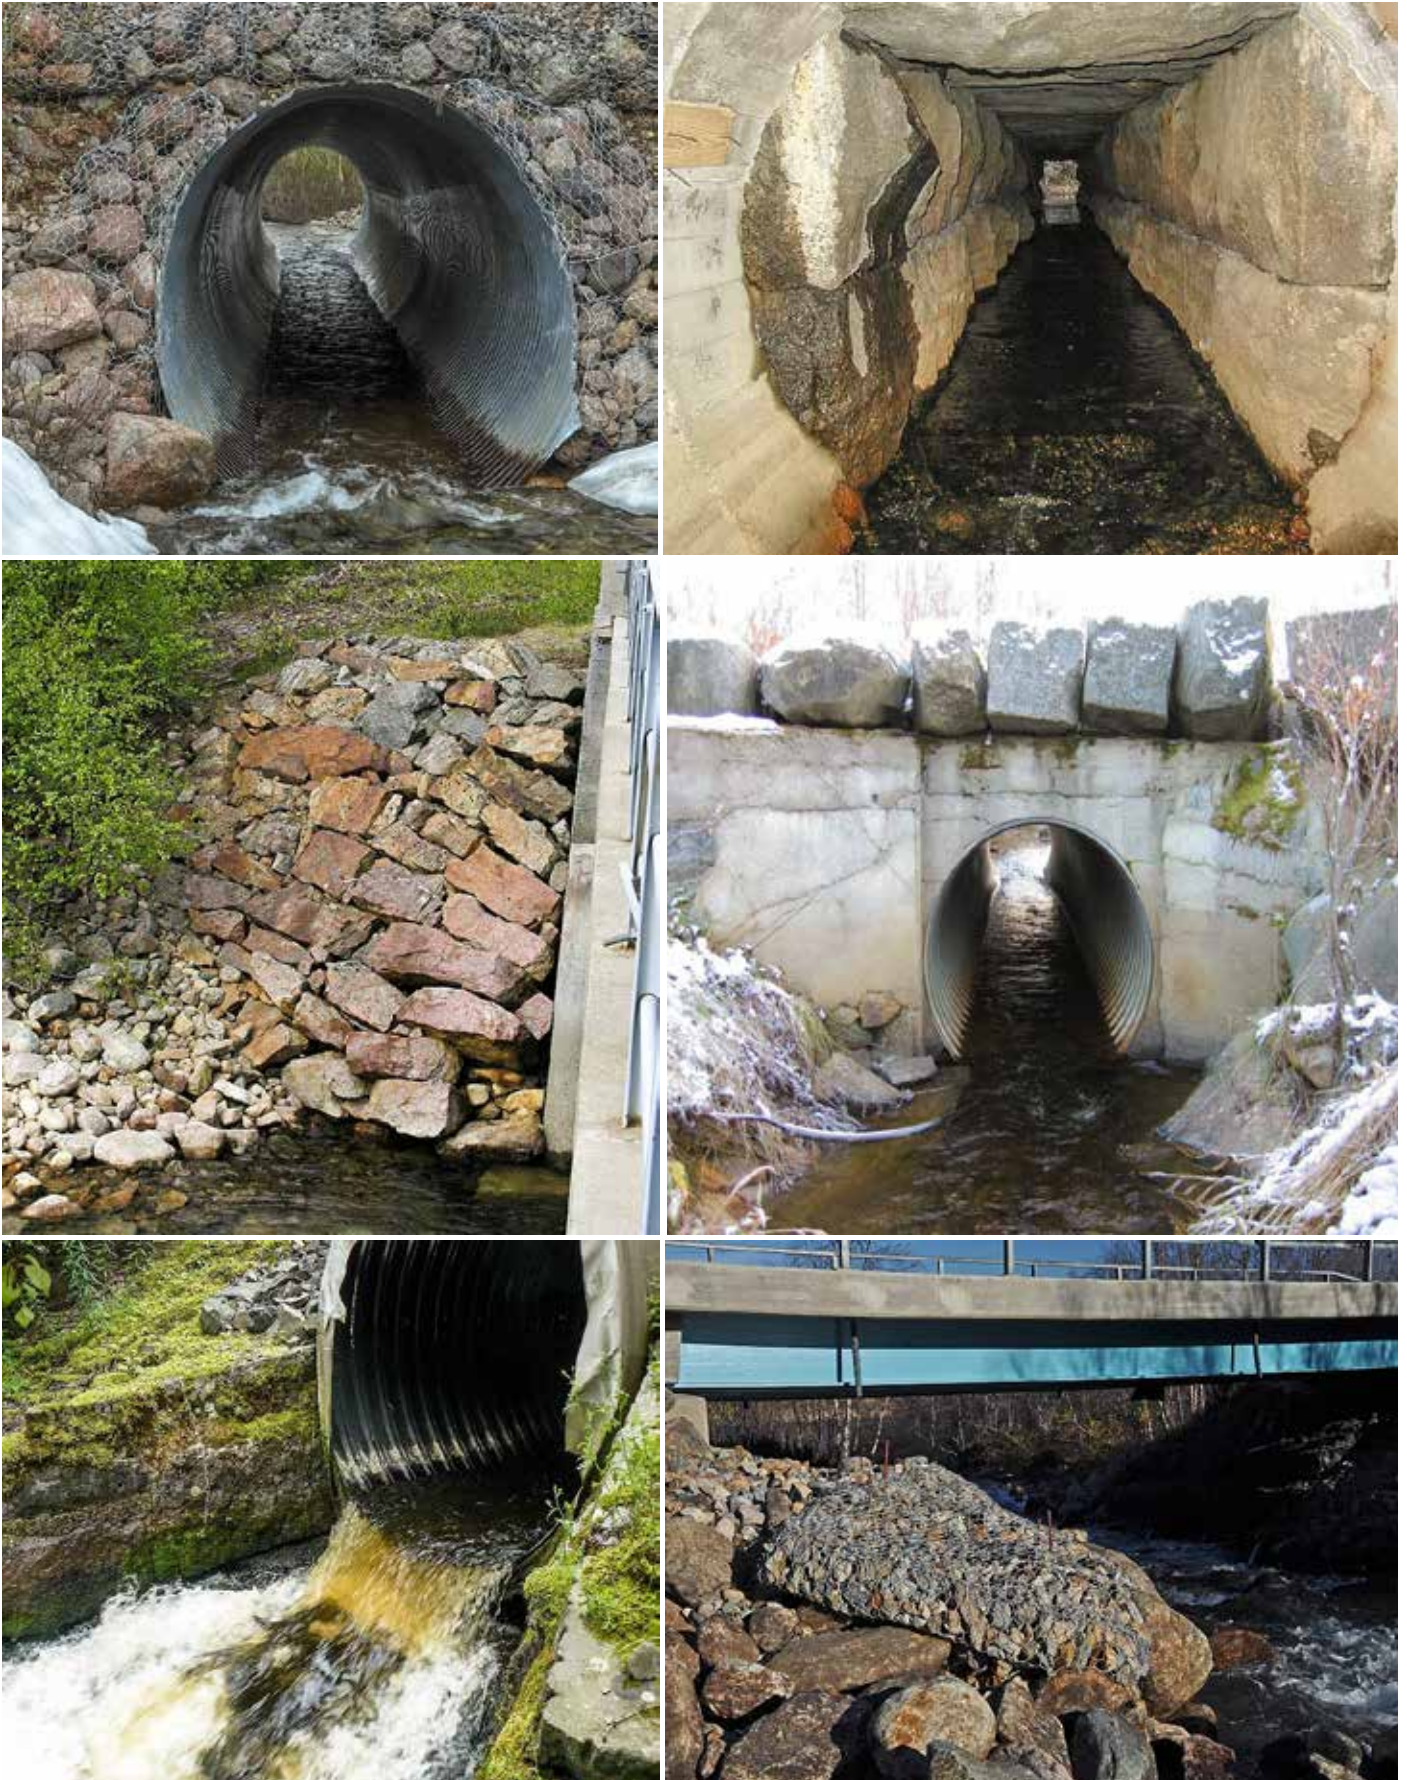
Kivikorit ovat metalliverkosta sidottuja ja kiviaineksella täytettyjä, usein laatikkomaisia suojarakenteita (kuva 66 ylävas ja alaok). Niitä on rakennettu tukimuureiksi, suojapaikoiksi, jyrkkien rantaluiskien ja siltojen eroosiosuojaukseen sekä pohjapato- ja suisterakenteiksi. Korit rakennetaan niin, etteivät lankojen katkeamiset aiheuta korien purkautumista. Rakenteen käyttöä vähentää sen luonnottomuus sekä huono jää- ja tulvakestävyys. Rikkoutuneet kivikorit ovat myös ikävännäköisiä sekä vaarallisia vesieläimille ja kalastajille. Siksi kivikorit tuleekin maisemoida huolellisesti (Eloranta 2010).

Kuva 66. Ylitusrakenteen pääty- ja sivuluiskilla on sekä teknistä että esteettistä merkitystä. Luiskien suojaamisessa on monia vaihtoehtoja. – Kivikorisuojuukset (ylävas ja alaoik) aiheuttavat helposti maisemavaurioita. – Luonnonkivien käyttö (kesoik) päätyluiskassa vaatii huolellista latomista ja tiivistämistä. – Rautateiden lohkokiviylityksiä on monessa paikassa pidennetty erilaisilla jatkoksilla (yläoik).

Figure 66. The mouth slope and side walls of crossing structures have both technical and aesthetical importance. There are many ways to cover the ramps. – Gabions (above left and below right) are often aesthetically poor solutions. – Using natural stone material (middle right) in the end ramps demands careful piling and compression. – Many stone railway bridges have different kinds of extensions.
