RUMPURAKENTEIDEN YMPÄRISTÖONGELMAT, NIIDEN EHKÄISY JA KORJAAMINEN

KESKISUOMALAINEN PILOTTITUTKIMUS

Anssi J. Eloranta & Antti P. Eloranta

Jyväskylä 2016
Keski-Suomen ELY-keskus

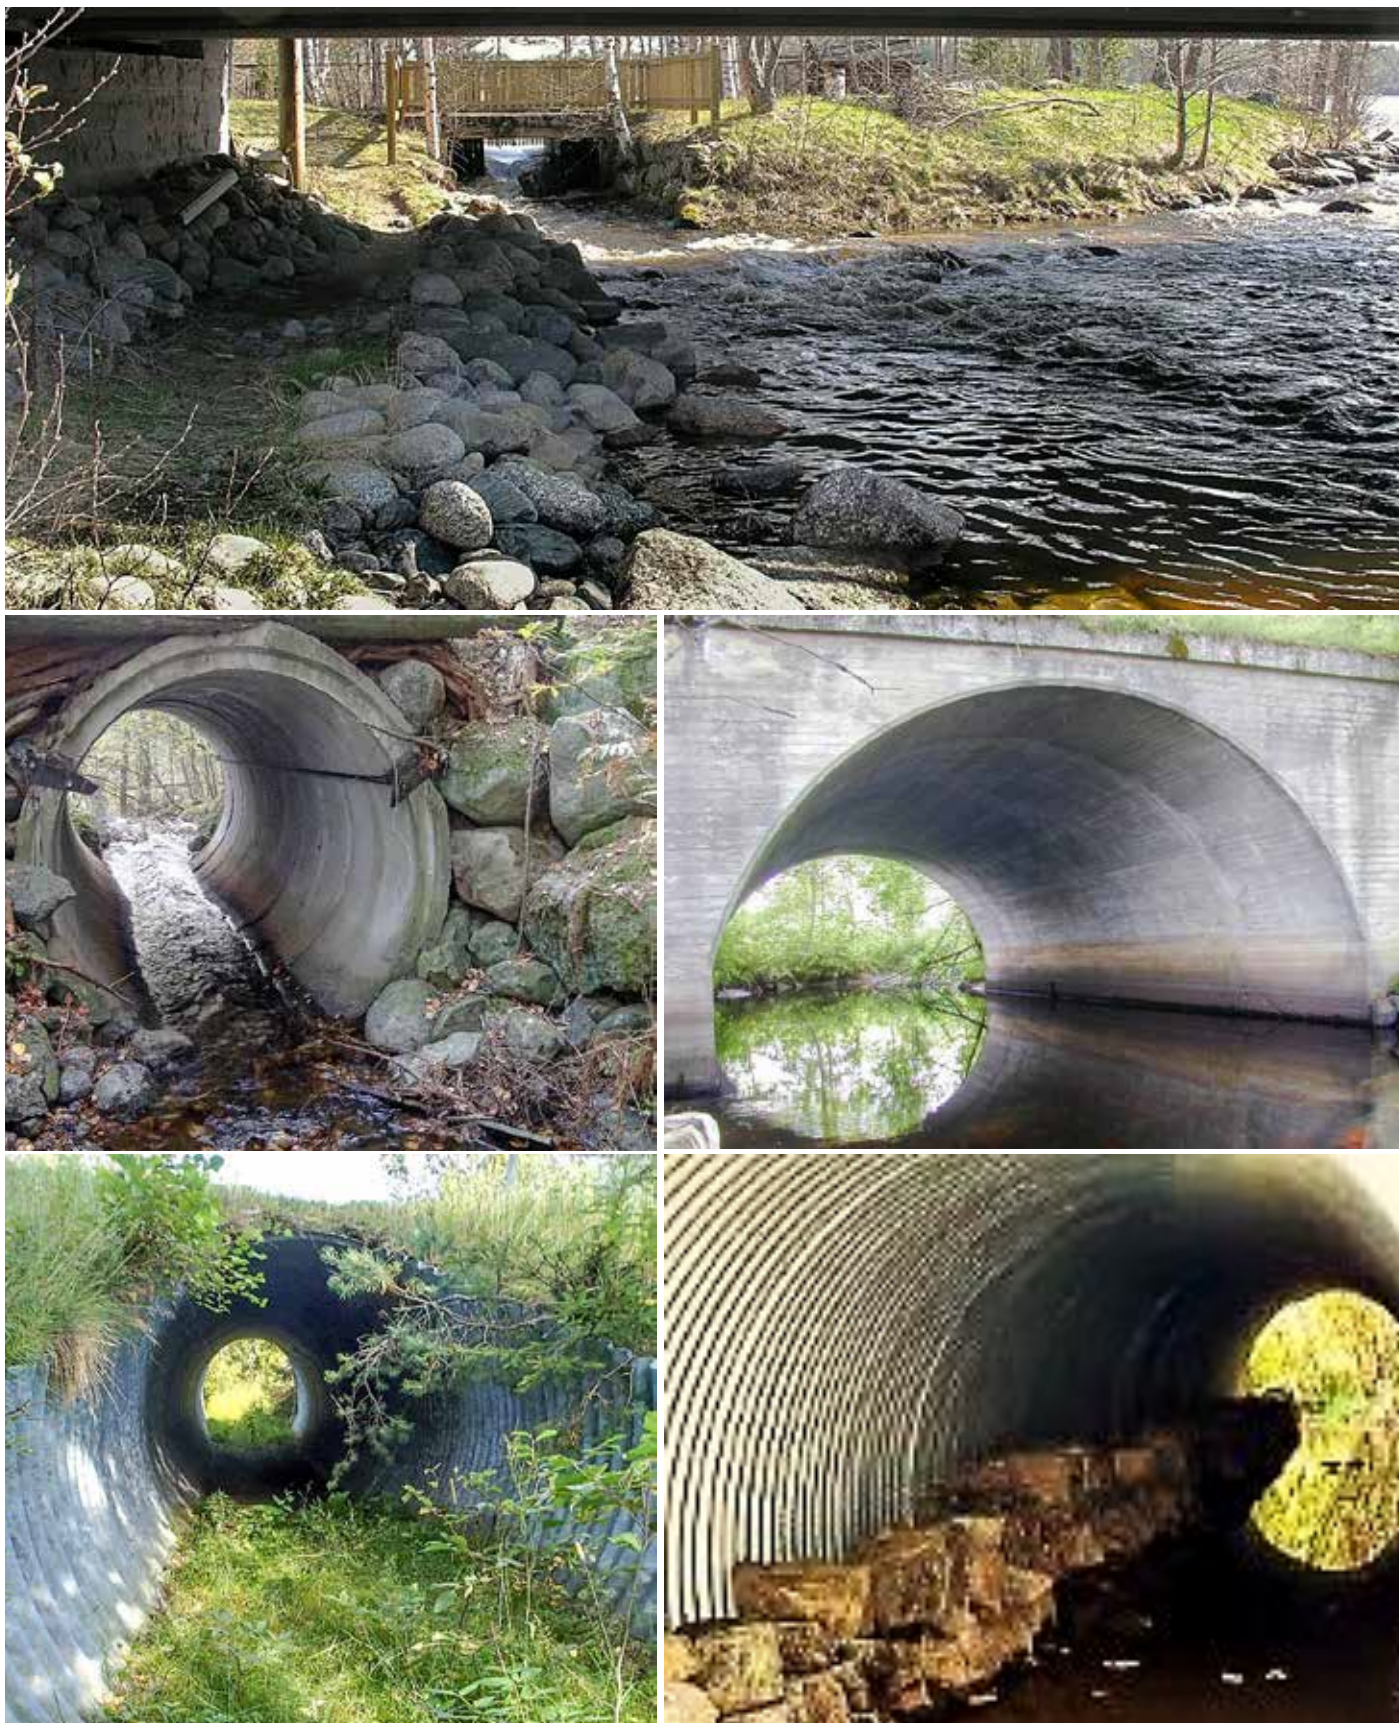
Kuva 69. Vesistösiltojen alle jätetyt kuivapolut vähentävät tehokkaasti maata myöten liikkuvien eläinten liikennekuolleisuutta. – Kymönkosken sillan alle rakennettu kuivapolku mahdollistaa myös luontoliikkujien ja kalamiesten turvallisen alikulun (yllä). – Kuivapoluttomaan rumpurakenteeseen (kesvas) ja siltaan (kesoik) voidaan asentaa hyllymäinen kuivapolku esimerkiksi peruskorjauksen yhteydessä. – Maantien ali rakennettu kuivanmaan kuivapolku (alavas) ja putkisiltaan kivistä ladottu koroke (alaoik).

Figure 69. Dry paths (underpasses) decrease significantly the number of animal road kills close to bridges. – The dry path under the bridge at Kymönkoski rapids enables safe passage also by day-trippers and fishermen (above). – During basic maintenance, it is possible to install shelf-like dry path both to a culvert (middle left) and to a bridge (middle right). – A dry path built under a road (below left) and a stone platform built inside a culvert (below right).

Alikululla on merkitystä paitsi monille eläimille (nisäkkäät, sammakot, matelijat; kpl. 7.4.2) niin myös virkistyskäyttäjille (ulkoilijat, kalastajat). Tällaiset *kuiva-* eli *jätkänpolut* voidaan rakentaa joko omaksi, erilliseksi kuivatunneliksi ylitysrakenteen viereen tai sitten ylitysrakenteen sisälle sijoitetuksi poluksi tai hyllyksi (kuva 69). Kuivapolku on helpoin tehdä sillan tai laatikko- ja kaarirummun yhteyteen.

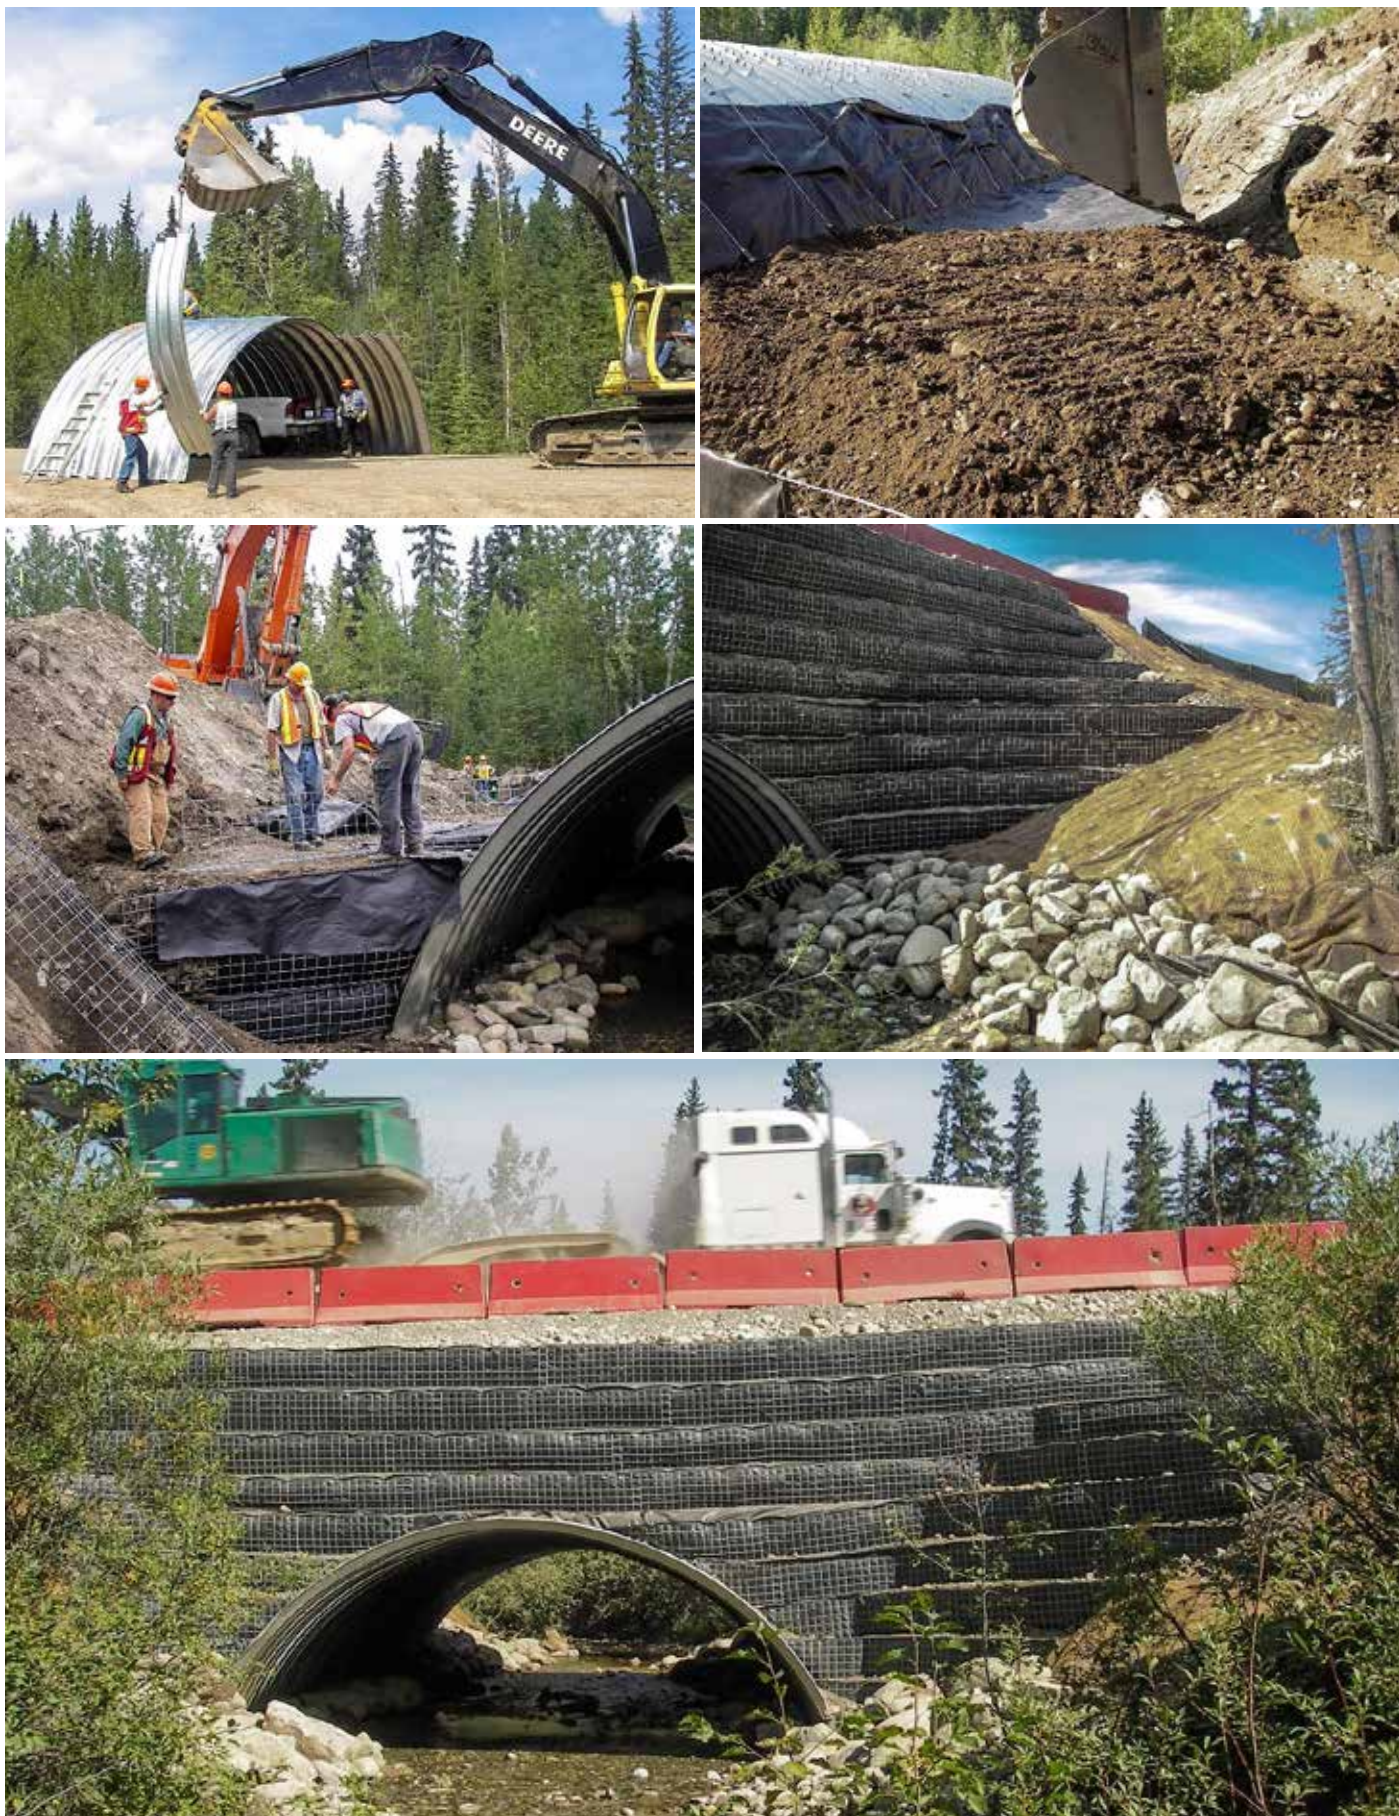
Kuva 70. Ns. GRS- rakenne on uudentyyppinen kaarirumpu (putkisilta), jossa on geotekstiili-maa-teräskaari- rakenne. Sen etuina mainitaan muun muassa kustannustehokkuus, nopea asentaminen, betonianturan ja paalujen tarpeettomuus sekä ympäristöystävällisyys. GRS-rakenne mahdollistaa huomattavan kantavuuden ja siirtää kuormapainon teräskaaren sijasta ympäröiviin maakerroksiin.

Figure 70. Geotextile Reinforced Soil (GRS) Bridges is a novel tubular bridge, which has a geotextile-soil-steel arch structure. Its benefits include cost-effectiveness, quick installation, redundancy of concrete footing and piles and friendliness to the environment. GRS-structure has a remarkable bearing capacity and it shifts the load from the steel arch to the surrounding ground.

Kaarirumpuja pidetään siltojen jälkeen ympäristöllisesti parhaana ylitysvaihtoehtona. Niiden suurin heikkous liittyyne perustamisvaikeuksiin pehmeään maaperään. Kantavuusongelman ratkaisemiseksi Pohjois-Amerikassa kehitettiin ns. GRS –rakenne (Geotextile Reinforced Soil). 2000-luvun alun jälkeen sillä on korvattu kymmeniä umpirumpurakenteita etenkin Kanadassa (kuva 70). Tavallisimmin niitä on käytetty rakenteissa, joiden jänneväli on on 3–10 m.

GRS-ylitys on rakennettavissa perinteisin tienteon välinein, paikallisin voimin sekä paikallisin materiaalein (kuva 70). Rakenne perustetaan lohkarealustalle maa-aineksen, teräksen ja geotekstiilin materiaaliyhdistelmänä. Kaaren kokoaamisen jälkeen rakenteen sivut täytetään ja tiivistetään omiksi, päällekkäisiksi kerroksiksi. Sortumien estämiseksi kerrosten näkyviin jäävä päätyosa vahvistetaan metalliverkolla. Kaarirummun muodon säilyttäminen edellyttää rummun liittämistä metallitangoilla alaosan geotekstiili-maa-aines -kerroksiin. Tällainen rakenne siirtää kuorman painoaukituksen kaaren sijasta ympäröivään maakerrosrakenteeseen, jolloin myös rakenteen kantavuus paranee oleellisesti.

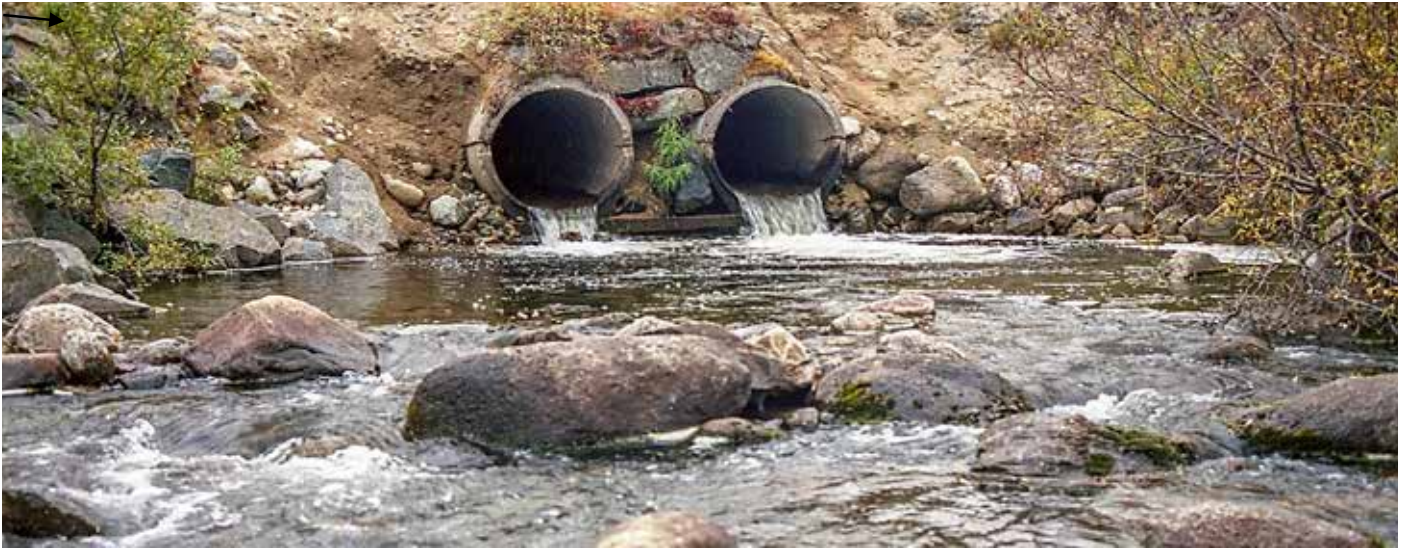
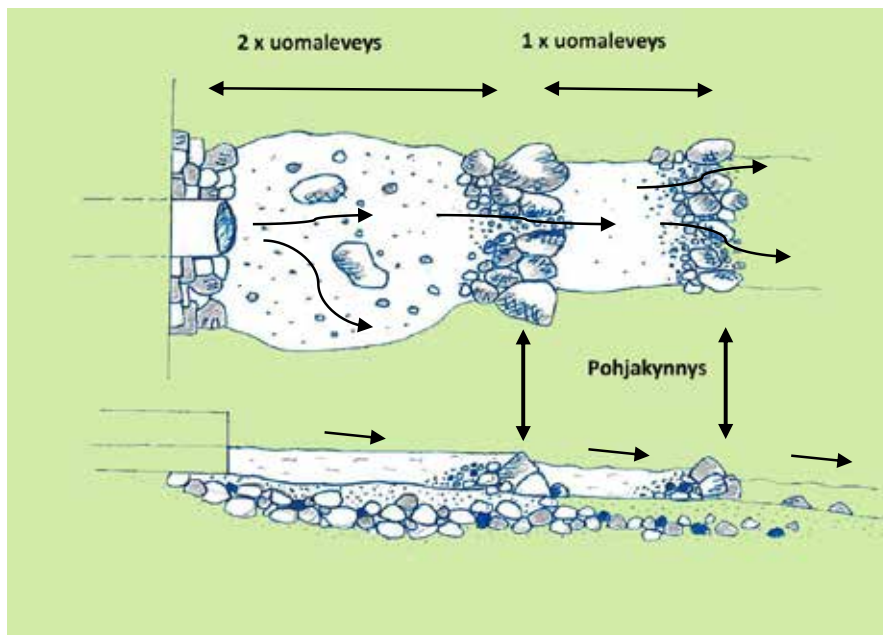
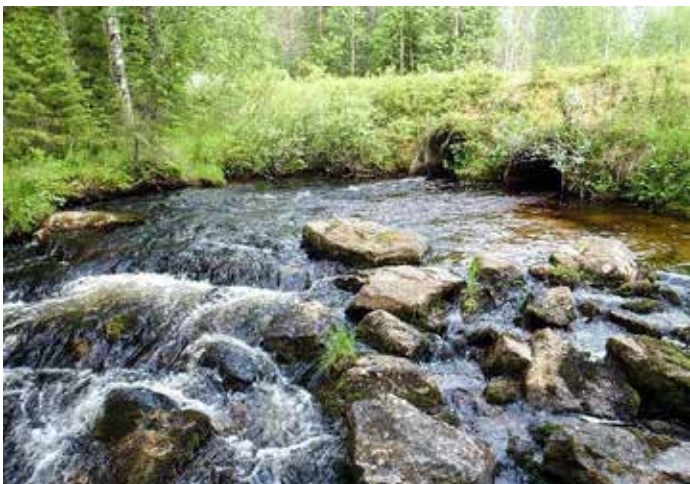
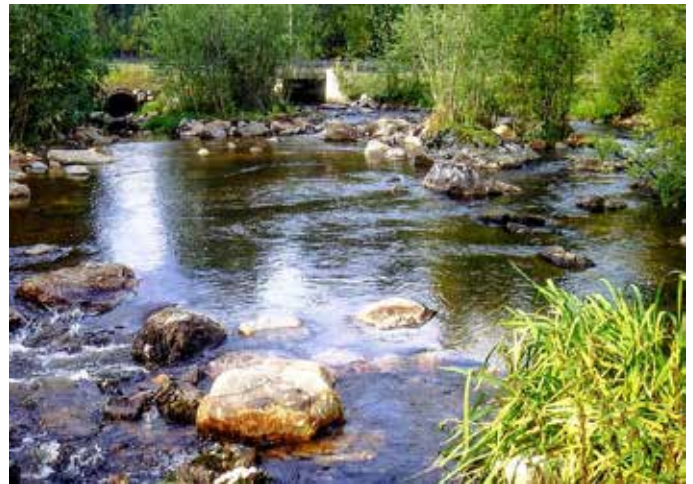
Kuva 71. Monessa tapauksessa rumpurakenteen alapään pudotusongelma voidaan poistaa tai vähentää rakentamalla matalia, koskimaisia pohjakynnyksiä lähestymisalueelle. Kynnysten määrä riippuu uoman kaltevuudesta ja maaperäolosuhteista. – Vuolit Boratbokcájoen (Utsjoki) ylityksen ala-allas on vielä liian matala (yllä). – Kaavakuva kynnysrakentamisen periaatteesta (kesk) mukailtu Degermanin (2008) mukaan. – Säkkisenojan (Taivalkoski) ja Kyrönpuron (Viitasaari) kunnostetut lähestymisalueet (alla).
 Figure 71. In many cases the culvert outlet drop can be removed or decreased by building low, rapid-like low-head weirs close to the culvert mouth. The number of low-head weirs needed depend on the channel slope and soil structure. – The outlet drop of the Vuolit Boratbokcájoen (Utsjoki) culverts is still too high. – A schematic illustration of low-head weirs (middle) following Degerman (2008) – The restored culvert mouths in Säkkisenoja (Taivalkoski) and Kyrönpuro (Viitasaari) (below).

Alavesipinnan nostossa edetään yleensä seuraavasti. Ensiksi, lähestymisuoman porrastaminen pohjakynnyksillä aloitetaan niin kaukaa, että pudotuskorkeus saadaan ”kumottua” luontevasti. Kynnykset tehdään alle 30 cm korkeina ja varustetaan alivesiaukoilla (kuva 71). Toiseksi, kynnykset rakennetaan vaihtelevan kokoisesta paikallisesta kivi-materiaalista mahdollisimman luonnonmukaisiksi sekä tulvan- ja jäänkestäviksi. Veden pysymiseksi altaissa jyrkissä uomissa kynnykset kannattaa varustaa profiililevyllä tai injektoida kivenvälit vedenpitävällä sideaineella. Kolmanneksi, ensimmäisen kynnyksen etäisyys rummusta alavirtaan on noin kaksikertaa uomaleveys. Seuraava kynnyksen sijaitseminen uomaleveyden verran ensimmäisestä kynnyksestä alavirtaan. Peräkkäisten kynnyksien harjakorkeuden ero on 10–20 cm. Neljänneksi, varmistetaan lähestymisalueen eroosiovahvistus, esteettömyys, vesitys ja alivesiväylän ohjaavuus rumpuaukolle (Degerman 2008; Environment Agency 2010).

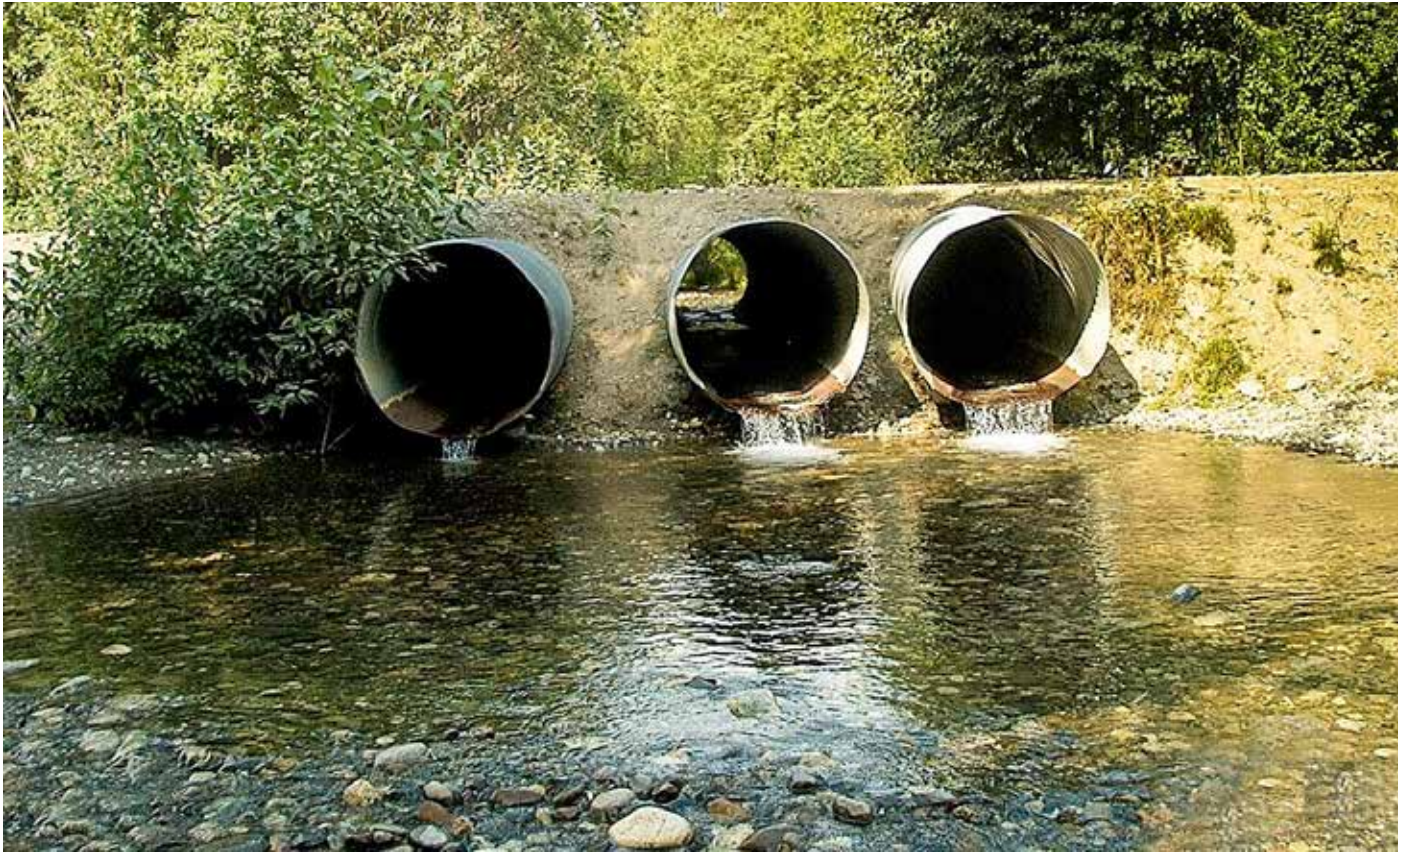
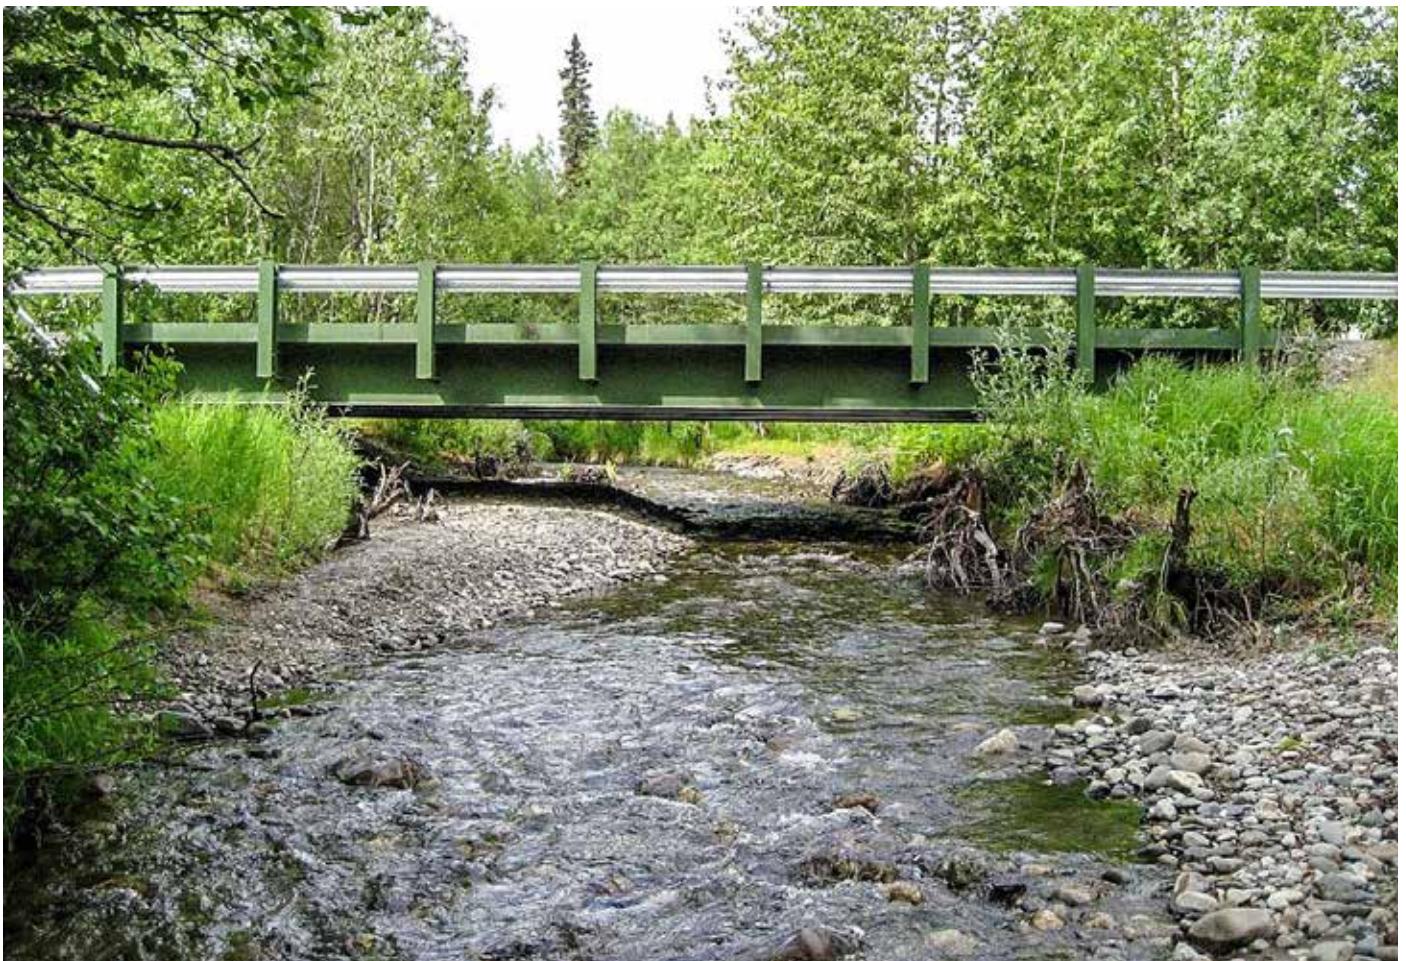
Kuva 72. Ekologisesti paras ylitysrakenne on silta tai luonnonpohjainen kaarirumpu, joka ulottuu rannalta rannalle. Swiftwater Creekissä (Alaska, USA) kolmen rummun ylitys vaihdettiin onnistuneesti siltaan.

Figure 72. Bridges and open bottomed arches are the most environmentally friendly crossing structures. The triple culvert structure in Swiftwater Creek (Alaska, USA) was successfully replaced with a bridge.

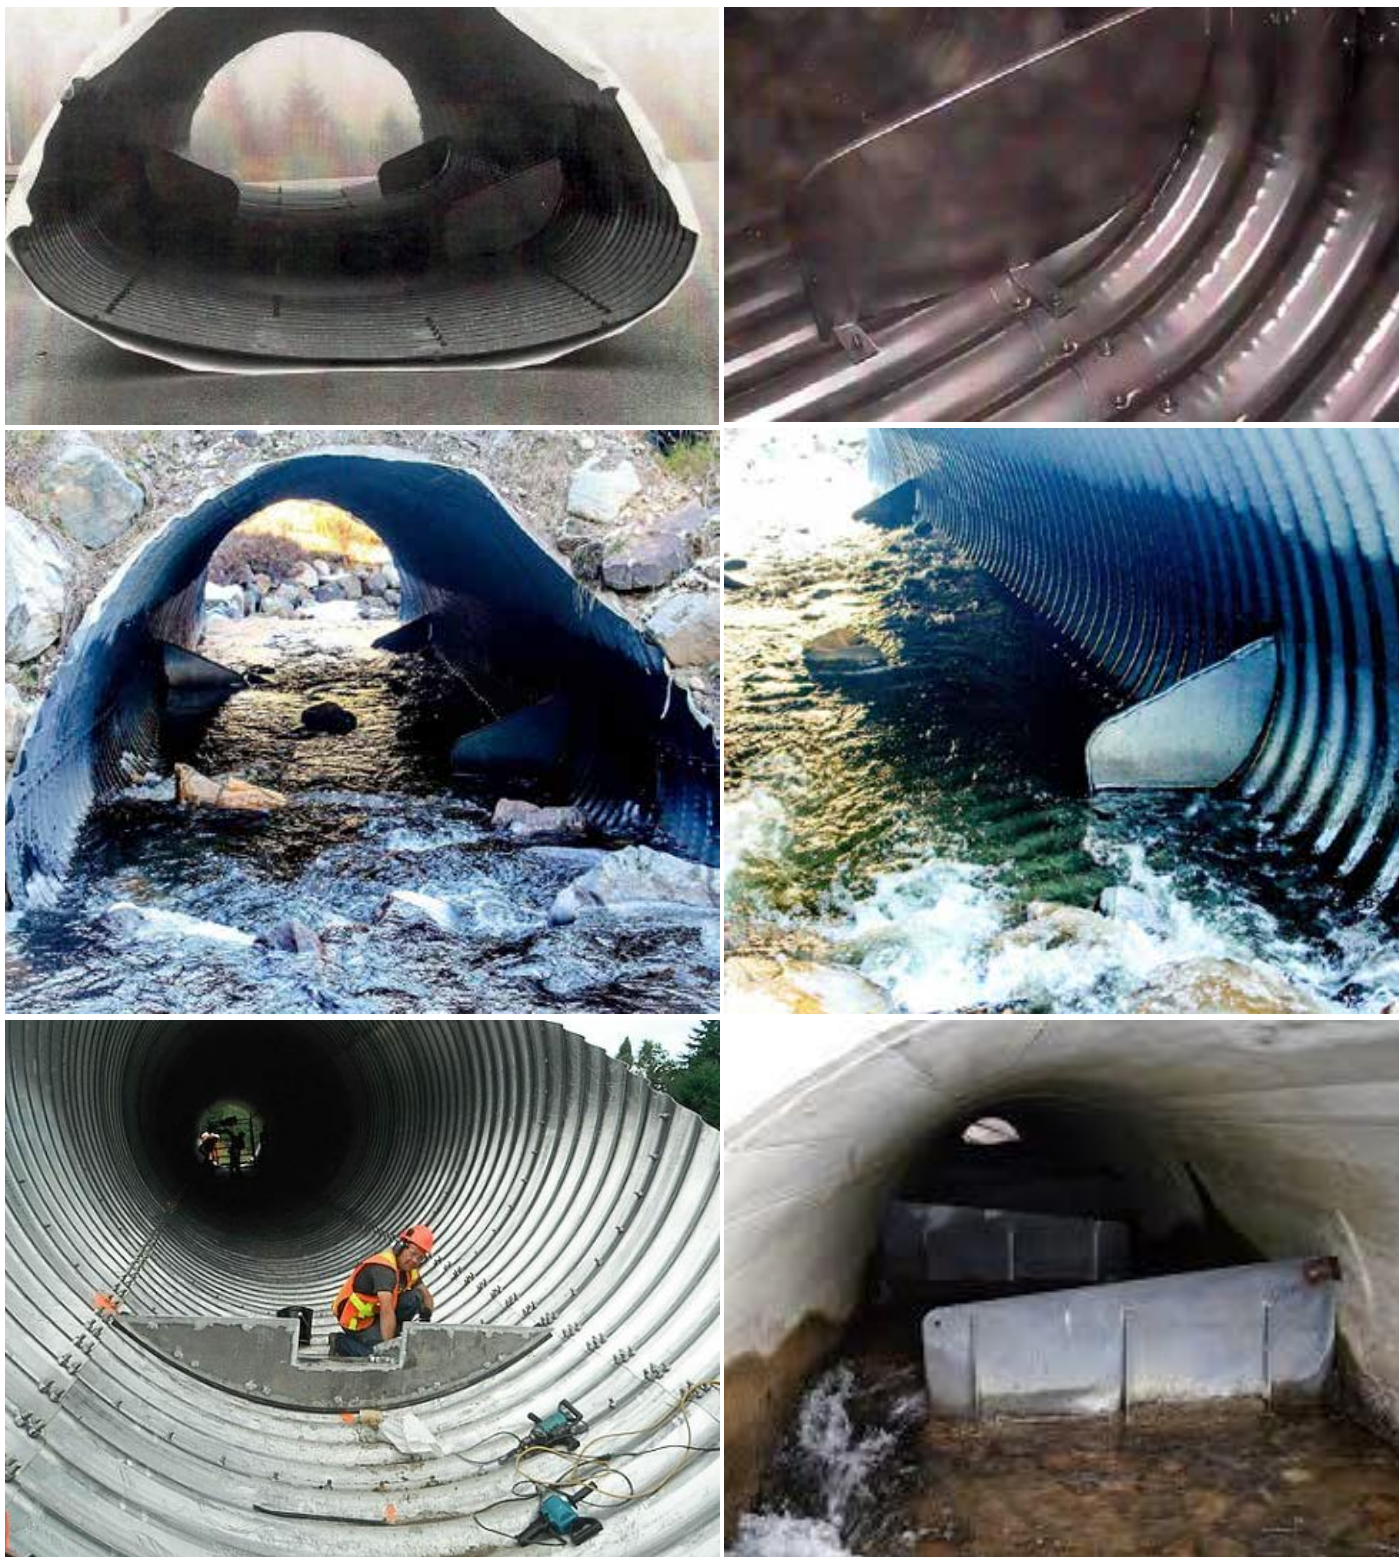
Kuva 73. Suomen ensimmäiset lamellirummut asennettiin Utsjoen puroihin. – Puksaljoen kolmilamellisen ovaalirummun suunnitteli A.Katekeetta ja valmisti Viacon Oy (ylä- ja keskikuvat). Rakenteen pohja on onnistuneesti katettu luonnonmukaisella kiveyksellä (kesvas, kesoik). Alakuvissa putken sivulle ja keskelle kiinnitetyt kynnyislamellit. Toisessa niistä (alavas) on alivesiä varten tehty kavennus.

Figure 73. The first Finnish baffle culverts were founded into brooks in the Utsjoki municipality. – The pipe-arch with triple baffles in River Puksaljoki was designed by A. Katekeetta and made by Viacon Ltd (above and middle). The bottom of the structure was successfully covered with natural rocks (middle left). The photos below present weir baffles fastened on the culvert sides and bottom. The bottom baffle has a narrower middle section for low-flow periods (below left).

Utsjoen Puksaljoen ovaalirumpuun kiinnitettiin tehtaalla kolme sivulamellia, joiden tarkoitus ei ole suoraan vaikuttaa rummun virtausolosuhteisiin, vaan varmistaa täytekivimateriaalin paikallaan pysyminen (kuva 73). Tässä tapauksessa koko putki oli täytetty kiviaineksella.

Oy ViaCon Ab on ollut aktiivinen ympäristöystävällisten rumpuratkaisujen toimittamisessa ja kehittämisessä. Kyseinen valmistaja asensi Suomen ensimmäisen teollisesti valmistetun lamellirummun Utsjoen Puksaljokeen vuonna 2005 (kuvat 59, 73 ylä, 73 kesk). Tässä ovaalirummussa on kolme kynnyslamellia (kuva 73 yläoik). Niiden tehtävänä on paremminkin pitää rumpuputken sisälle sijoitettu pohjamateriaali paikallaan kuin padottaa vettä. Viacon asensi myös Helsingin Mellunkylään 100 metriä pitkän teräsrummun (\varnothing 1 200 mm). Sen pohjalle asennettiin 20 metrin välein 200 mm korkeat kynnyslamellit (segmenttilamellit), joiden keskellä oli loiva alivesipainanne (kuva 76 yläoik).

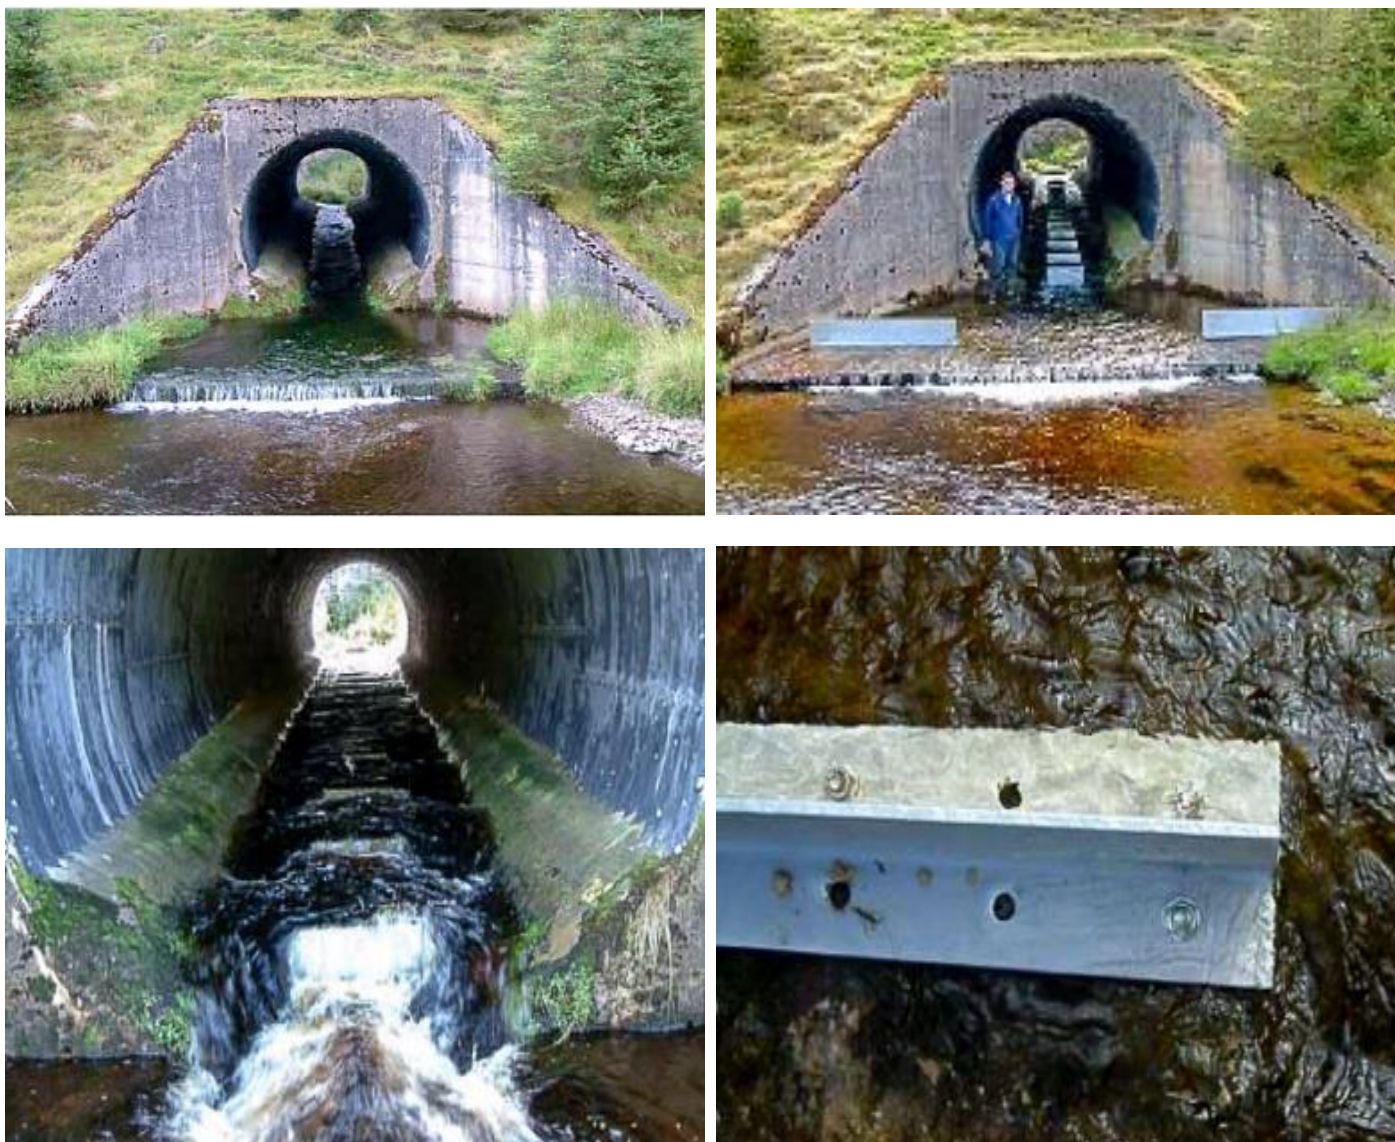
Kuva 74. The Blair na Marrow Burnin kynnyslamelliasennus. Betonivahvisteinen teräsrumppu esti meritaimenen poikasten nousun yläpuolisille tuotantoalueille (ylävas). Alivesillä vettä oli liian vähän, kun taas ylavesillä virtausnopeus kiihtyi liian suureksi. Nousun parantamiseksi rumpuun pultattiin 14 kynnyslamellia (305 mm korkea, 600 mm leveä), jotka oli valmistettu galvanoidusta, teräksisestä T-palkista (alaoik). Alarampin leveyden vuoksi lamellien padotus ei ollut riittävä (yläoik) ja lamellien määrää lisättiin lopullisessa versiossa.

Figure 74. The weir baffle installation of the Blair na Marrow Burn in Scotland. This steel culvert with a concrete backing blocked the sea trout migration to upstream spawning areas (above left). The water level was too low during low-flow periods, whereas the current was too strong during high-flow periods. To improve the migration conditions, 14 galvanized steel T-bar baffles (305 mm high, 600 mm wide) were bolted into the concrete base of the culvert (below right). Because of the large width of the concrete apron, the damming of baffles was not enough (above right) and therefore more baffles were installed in the final version.

Kynnyslamellit (weir baffles) asennetaan rummun sisäseinämän poikki, kohtisuoraan virtausta vastaan. Lamellilevyjen (15–45 cm) harjan muoto on yleensä suora ja tasakorkea, joskus viisto (kuva 73 ja 74). Kynnyslamelleja ei suositella yli 1 % kaltevuuksiin. Viistoa, nurkkalamelliversiota käytetään 1–2,5 % kaltevuuksissa. Tässä tapauksessa lamellien etäisyyden toisistaan on oltava riittävä, jotta virtaustila saadaan rauhoittumaan (vrt. teknisen kalatien allaskriteerit).

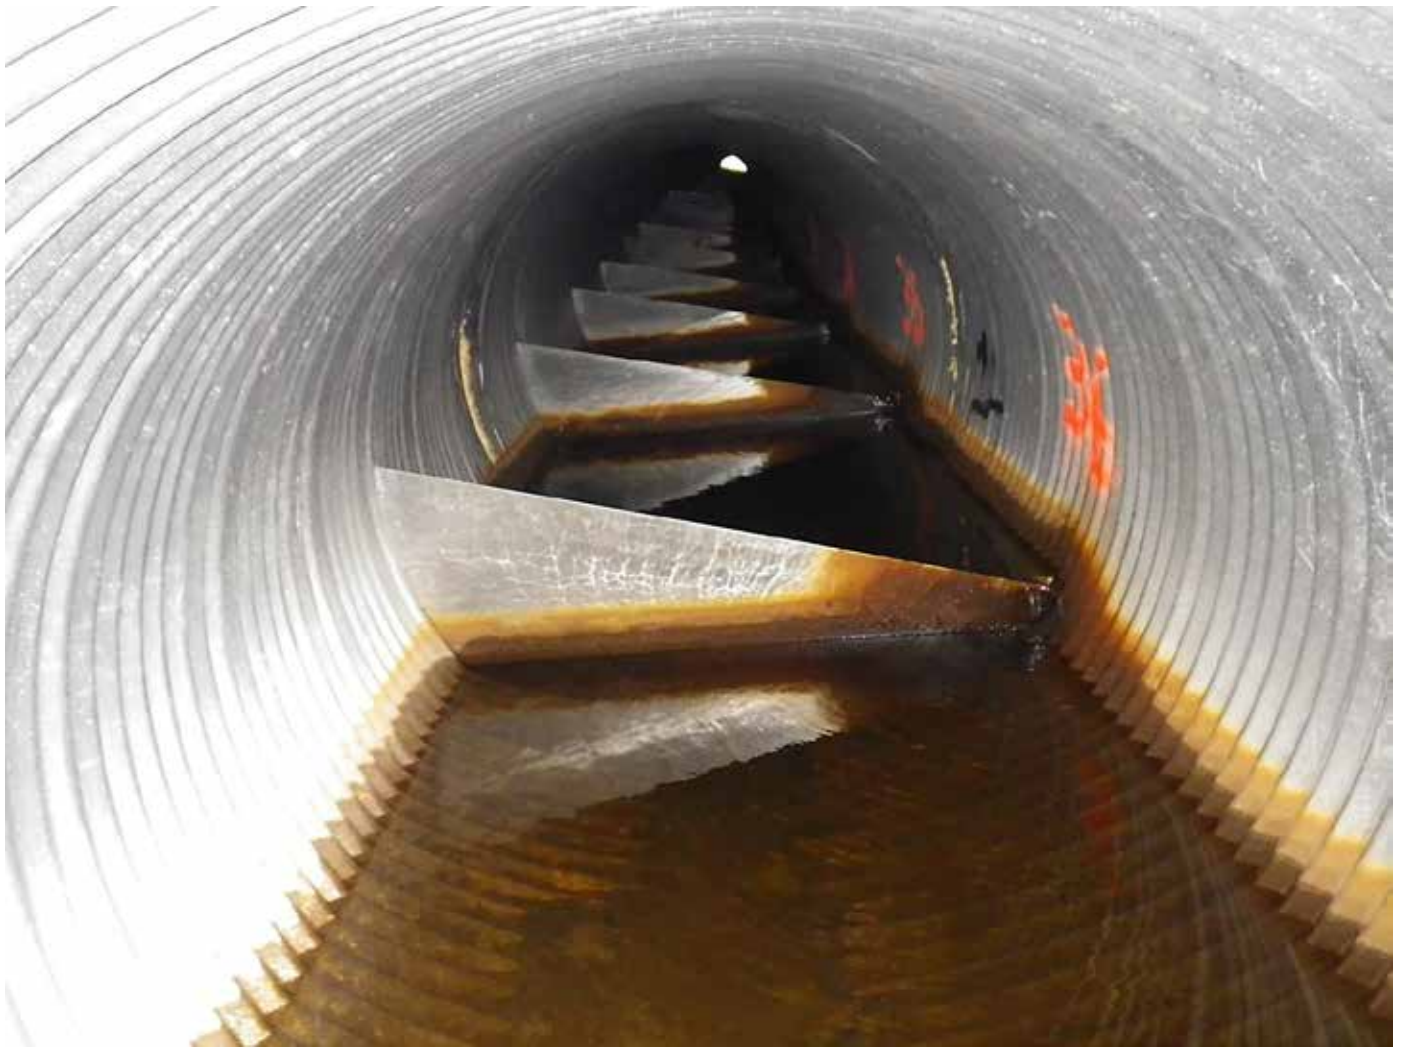
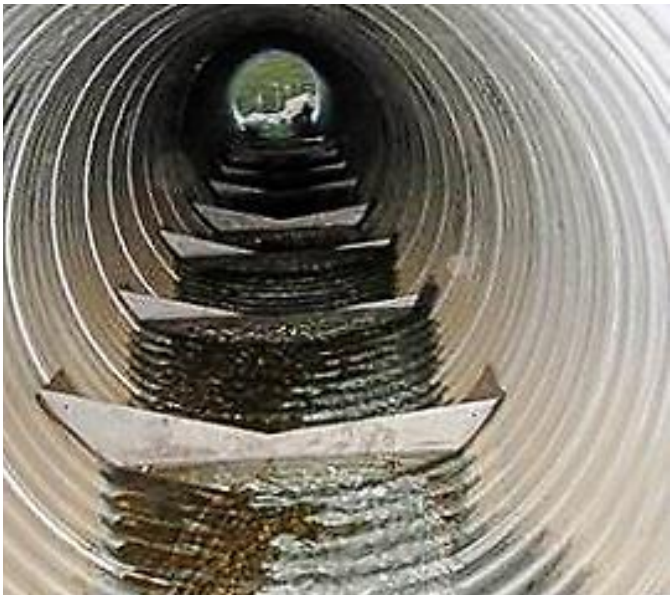
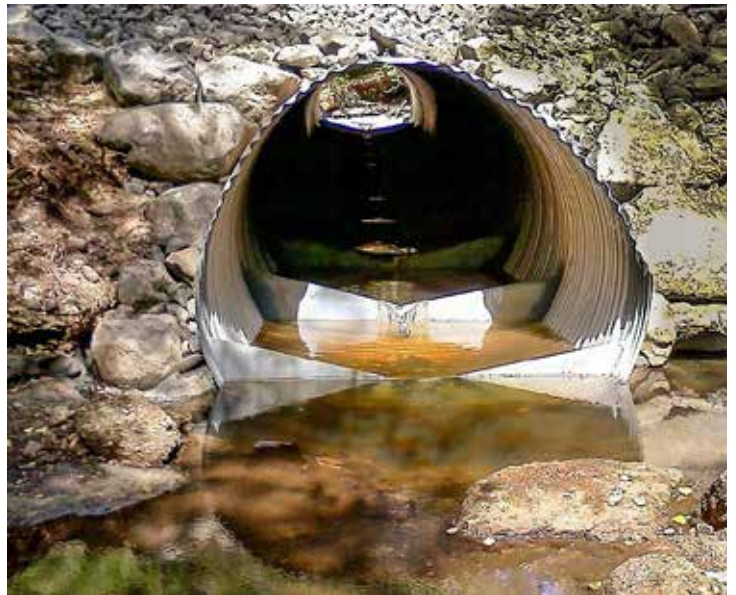
Kuva 75. Erilaisia rumpurakenteisiin asennettuja lamellirakenteita. – Skagwayn ylitysrakenteessa (Alaska, USA) on käytetty viistoja kynnykslamelleja, jotka soveltuvat 1–2,5 % kaltevuuksiin. – Alakuvissa on perinteisemmät seinästä seinään ulottuvat kynnykslamellit, joissa on loiva alivesisyvennys. Wake Creek Culvert, Blaine Road Project (Oregon, USA; alaoik) ja Midway Creek, Olympia (Washington, USA; alaoik).

Figure 75. Different kinds of baffles installed to culvert structures. – In the culvert at Skagway (Alaska, USA), diagonal weir baffles has been used, which are suitable if the slope is 1–2,5 %. – The photos below present more traditional weir baffles, which extend from wall to wall and have a narrower middle section for low-flow periods. Wake Creek Culvert, Blaine Road Project (Oregon, USA; below left) and Midway Creek, Olympia (Washington, USA; below right).

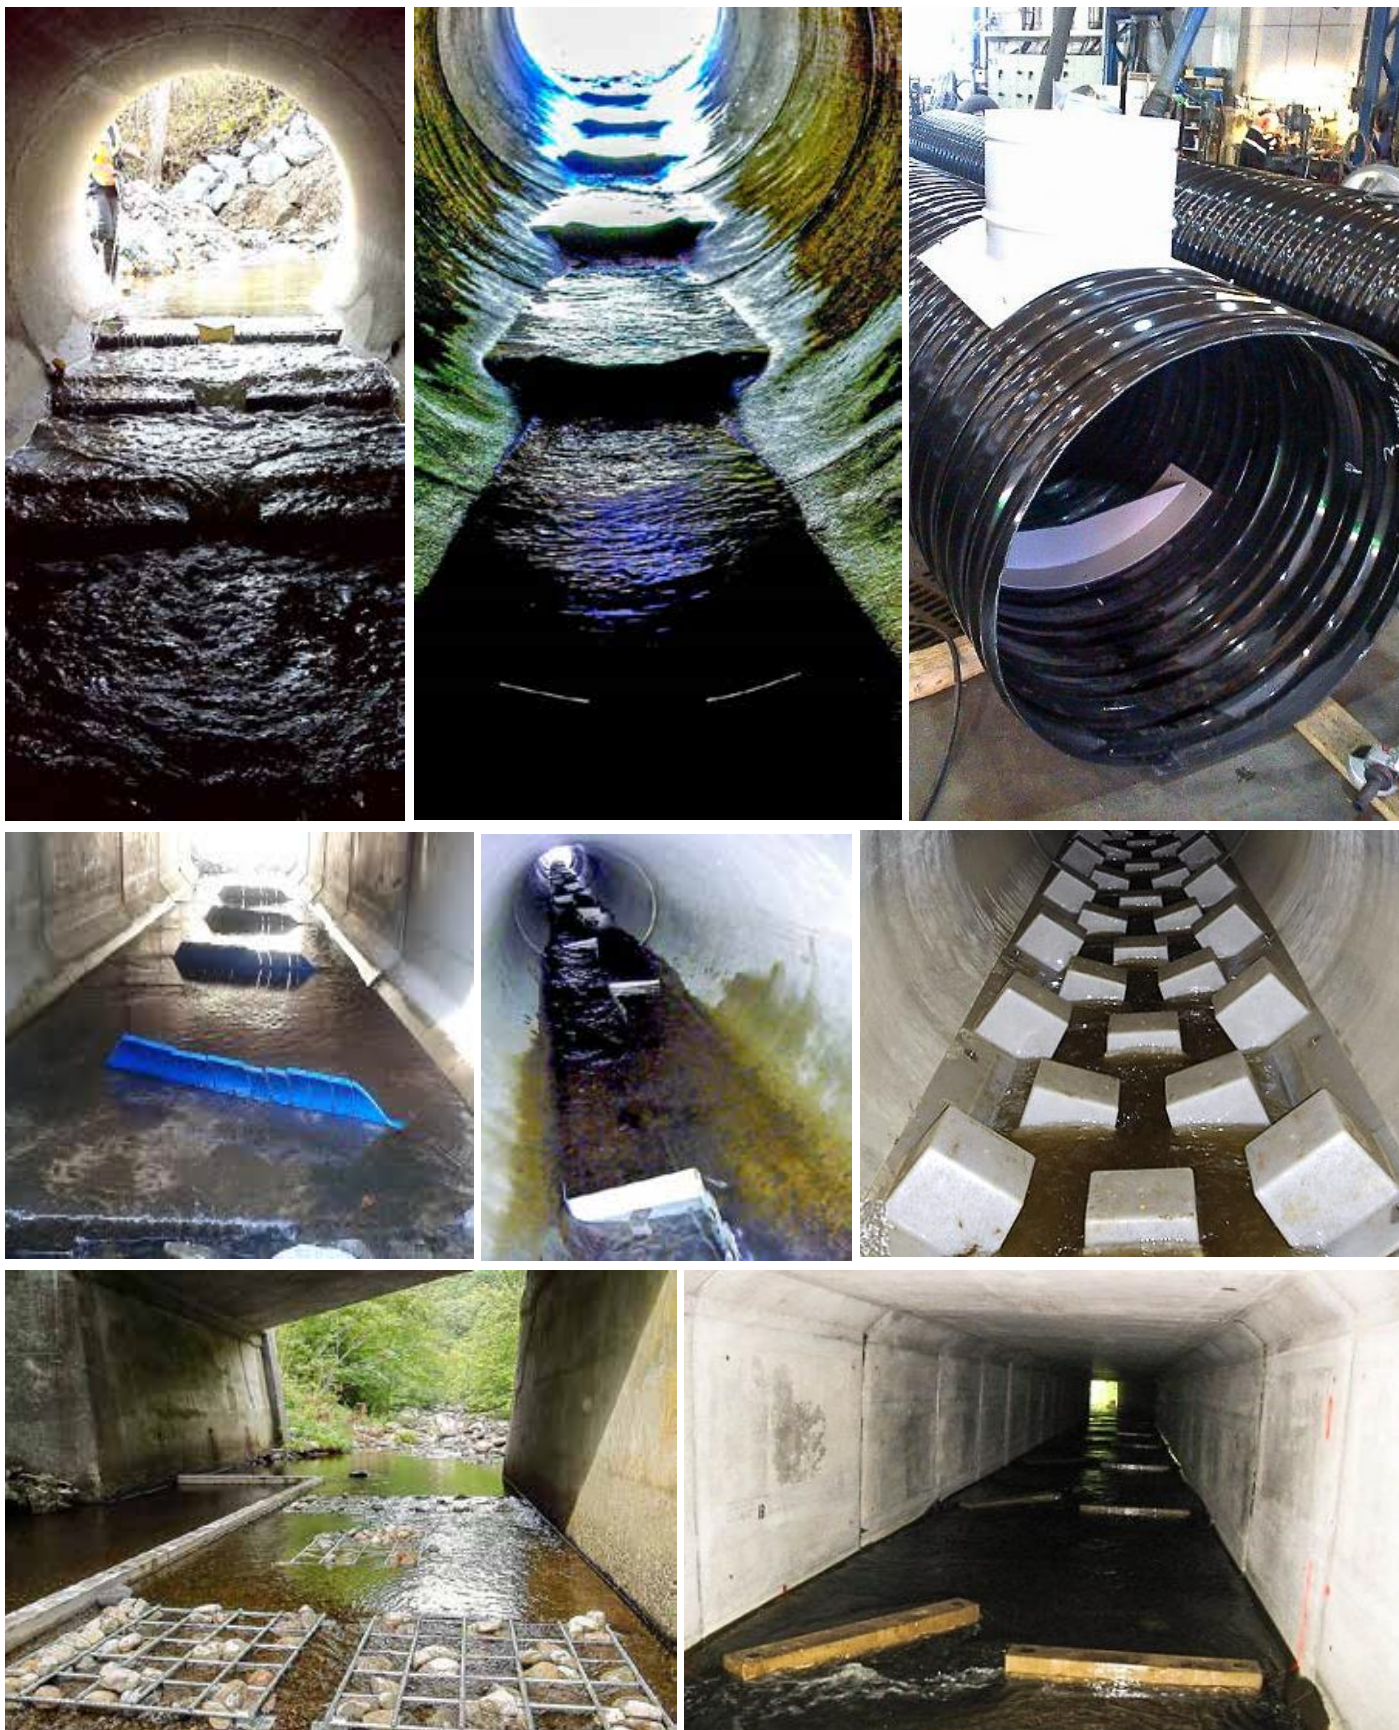
Kuva 76. Erilaisia rumpurakenteisiin asennettuja lamellirakenteita. – Kynnyslamelliratkaisuja Sawmill Riverissä (Dartmouth, Kanada; ylävas), Uudessa Seelannissa (ATS Environmentalin malleja; yläkes, kesvas, keskes)) ja ViaConin tehtaalla (Helsinki; yläoik). – Ohjainlamelleja MacLean Creekissä (Alberta, Kanada; kesoiik), ulokelamelleja Nod Brookkissa (Simsbury, USA; alaoik) sekä Sandy Creekin kivi-harjateräs-rakenteita (Connecticut, USA; alavas). Viimeksi mainittu on kehitetty betonipohjaisia, vähävetisiä uomia varten. Huomaa pohjaan tehty alivesikavennus.

Figure 76. Different kinds of baffles installed to culvert structures. – Weir baffles in Sawmill River (Dartmouth, Canada; above left), in New Zealand (models by ATS Environmental; above left, middle left and in the center) and at the ViaCon factory (Helsinki; above right). – Spoiler baffles at MacLean Creek (Alberta, Canada; middle right) offset baffles at Nod Brook (Simsbury, USA; below right) and rebar cribs at Sandy Creek (Connecticut, USA; below left). The latter is developed for shallow, concrete-bottom channels. Note the narrower middle section of the baffle made for low-flow periods.

Ulokelamellit (offset baffles) ovat yleisin lamellityyppi (kuva 76 alaoik). Useimmiten niitä on asennettu rumpurakenteisiin, joiden kaltevuus on 2,5–5 %. Ulokelamellit ovat hydraulisesti tehokkaita, mutta lamellien suuri lukumäärä, monimutkainen asennus, tukkeutumiseriski ja korkeampi hinta rajoittavat niiden yleistymistä. Rakenne koostuu kahdesta eripituisesta lamellista. Parin lyhempi elementti pultataan kohtisuoraan virtaussuuntaa vastaan. Sen sijaan parin pidempi elementti asennetaan 30 asteen kulmaan rumpuseinämään nähden. Lamellien minimikorkeus on 20–30 cm. Alivesillä rakenne toimii rakovirtaustyyppin tavoin ja kalat uivat levyjen väliin jäävän kapean aukon läpi. Pienissä rummuissa ($\varnothing < 1,8$ m) ja runsaasti kiintoainetta sisältävissä vesissä varotaan kaventamasta elementtien väliä liian paljon. Loivemmissa kaltevuuksissa (1–2,5 %) lyhyttä lamellia voidaan lyhentää tai poistaa kokonaan. Toisaalta leveissä rakenteissa ($\varnothing > 2,15$ m) ulokelamelli voidaan asentaa pelkästään rakenteen jompaankumpaan sivuun.

Ohjainlamellit (spoiler baffles) koostuvat virtaviivaisista pohjaesteistä, jotka sijoitetaan vaihtelevasti (kuva 76 kesoik). Usein elementit ovat suorissa riveissä mutta ei kohdakkain. Karikkeen keräytymisen ja herkän hydrauliiikan vuoksi ne vaativat huolellista asentamista. Riittävän lepotilan synnyttämiseksi spoilerereiden tulee olla vähintään 30 cm korkeita. Ovaaleissa rummuissa lisätään spoilerereiden määrää. Tämän lamellityypin suurin ongelma on säilyttää riittävä vesisyvyys. Muita lievemman padotuksen vuoksi ohjainlamellit eivät ole yhtä herkkiä liettymiselle ja roskaantumiselle kuin muut tyypit.
