RUMPURAKENTEIDEN YMPÄRISTÖONGELMAT, NIIDEN EHKÄISY JA KORJAAMINEN

KESKISUOMALAINEN PILOTTITUTKIMUS

Anssi J. Eloranta & Antti P. Eloranta

Jyväskylä 2016
Keski-Suomen ELY-keskus

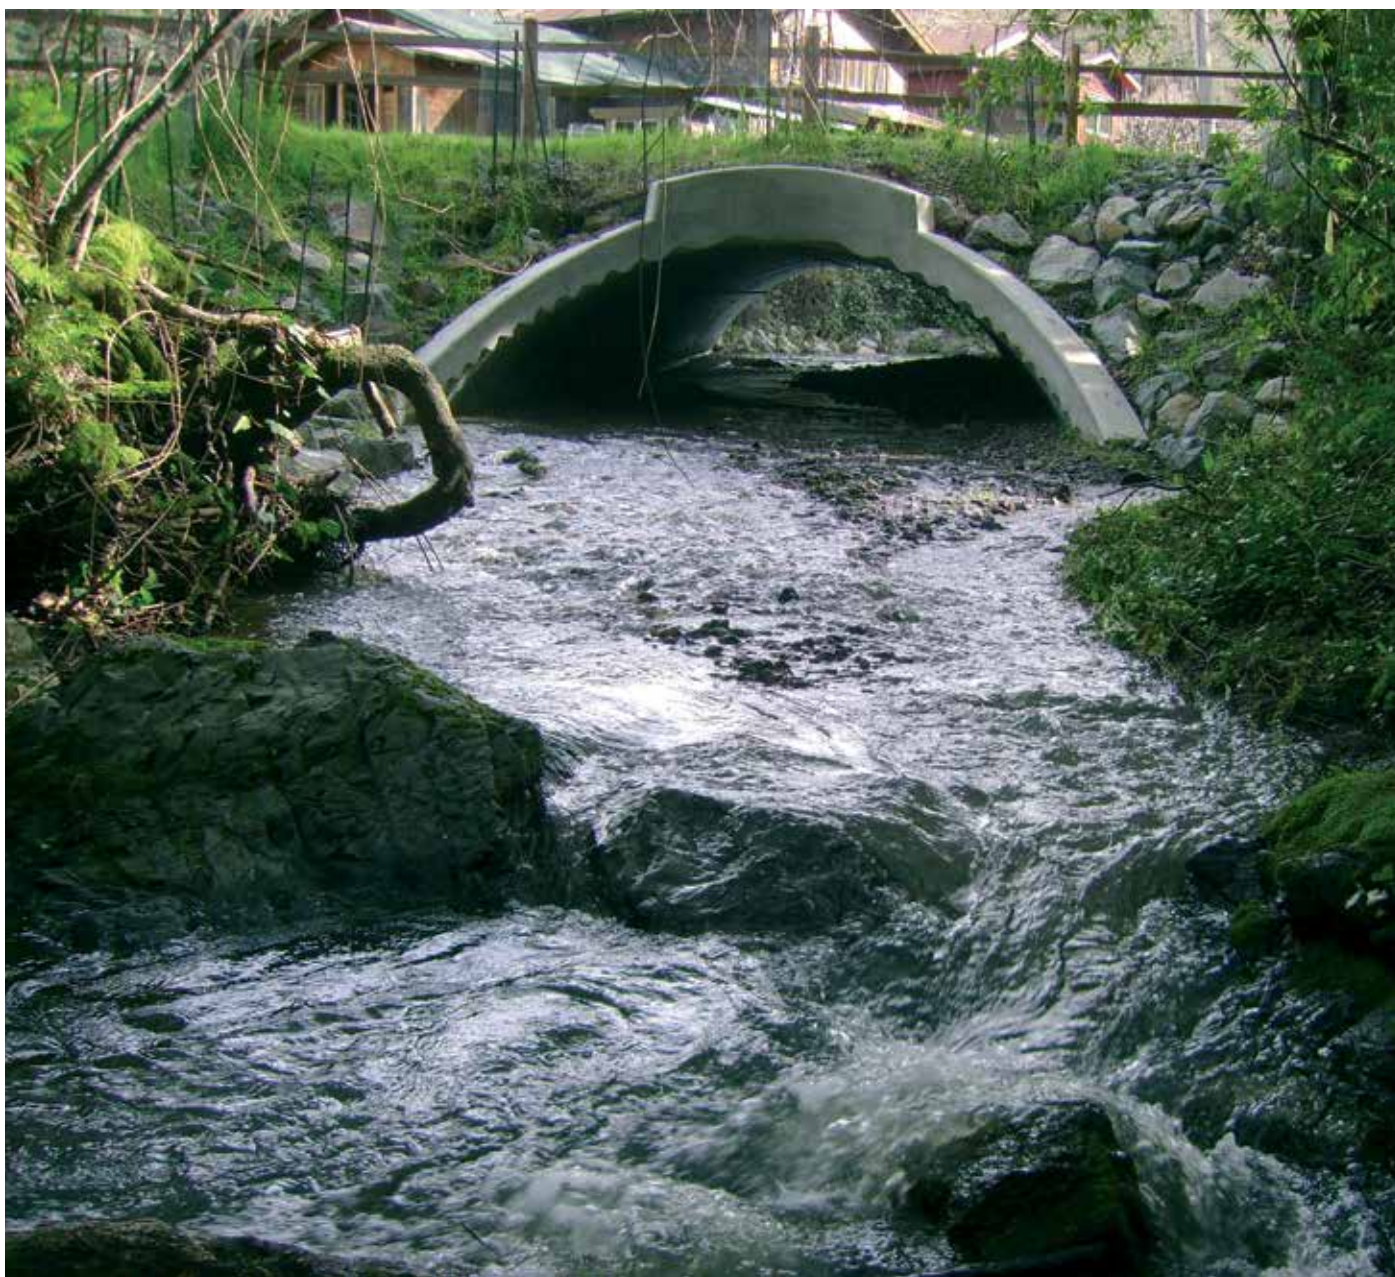
Liite 1. Valuma-alueiden ylitysrakennekartoituksessa käytetty lomake_m/2005-2006 (1/2)

Putken alapään pudotuskorkeus (cm) sisäpohjasta uoman vesipintaan		15		Putken alapään pudotuskorkeus (cm) sisäpohjasta uoman pohjaan		0	
Rakenteen pohjan avoimuus	Umpipohja	Putken pohjan laatu	Pohjaa ei ole täytetty karkealla aineksella; 20 cm laskeutunutta hienoa lietettä		Putkesta sedimentin peitossa 1=0, 2=25, 3=50, 4=75 ja 5=100 %		5
Yliveden raja rumpurakenteessa (cm)	325		Putken sisäkunto	1, halkeamia, joista työntynyt pieniä juuria

Havainnointitapa (1=koekalastus, 2= paikallinen tieto, 3= kartoitushavaintoa, 4= julkaisu)					1, 4, Possupuron kalalaitoksen veloitereportti		
Havaitut kalalajit (yp=ylävirta, ap=alavirta)	Made (yp, ap), ahven (yp, ap), kiennuoliainen (ap), hauki (ap), taimen (ap). Altaassa havaittiin kartoituksen yhteydessä kaksi yksikesäistä taimenenpoikasta. Ylävirran puolella muutama rapumerta.							
ESTEELLISYYS	Estelaji 1= painuma; 2= rakenteen rikkoutuminen; 3= vesi rakenteen ulkopuolelle; 4= kasvillisuus vedessä; 5= kasvillisuus rannalla, päädyissä; 6= este eteisaltaassa (kivi, puu); 7= liian pieni ja kapea putki; 8= putki on sedimentin tukkima; 9= matalikko; 10= välppä, puupato tms. este; 11= majavapato; 12= liika kaltevuus/virtausnopeus/paljas umpiputki; 13= vesiputous; 14= karikepato lähestymisalueella; 15= muu, mikä (tila kirjaukseen); 16= ei estettä.						2, 12, 13	
Esteellisyysaste 1=este rakenteen sisällä, 2= ulkopuolella; 3= hidaste (=H), 4=vuodenaikainen este (=VE) tai 5= täydellinen este (=TE)	Ulkopuoli	Sisäpuoli	Kumulatiivinen esteluku jatkumossa			YP	AP

3	3				4	14	
VALOKUVAT	Lkm	4avp + 4 yvp			Valokuvanumerointi tietokannassa	C_148 – C_155		
KUNNOSTUSMAHDOLLISUUDET	Rumpurakenteen yleiskunto edellyttää korjaustoimia, muttei vaihtoa. Noususte mahdollista poistaa kynnyksellä alapuolista lähestymisaluetta, poistamalla eteisalueen estekivet ja yläsuun kasvipeitettä sekä vahvistamalla syöpyneitä sivuluiskia.							
LISÄTIEDOT
