Koulu- ja linja-autokuljetusten tasoristeysturvallisuus

HAAPAMÄEN ALUE

Liikenneviraston tutkimuksia ja selvityksiä 38/2015

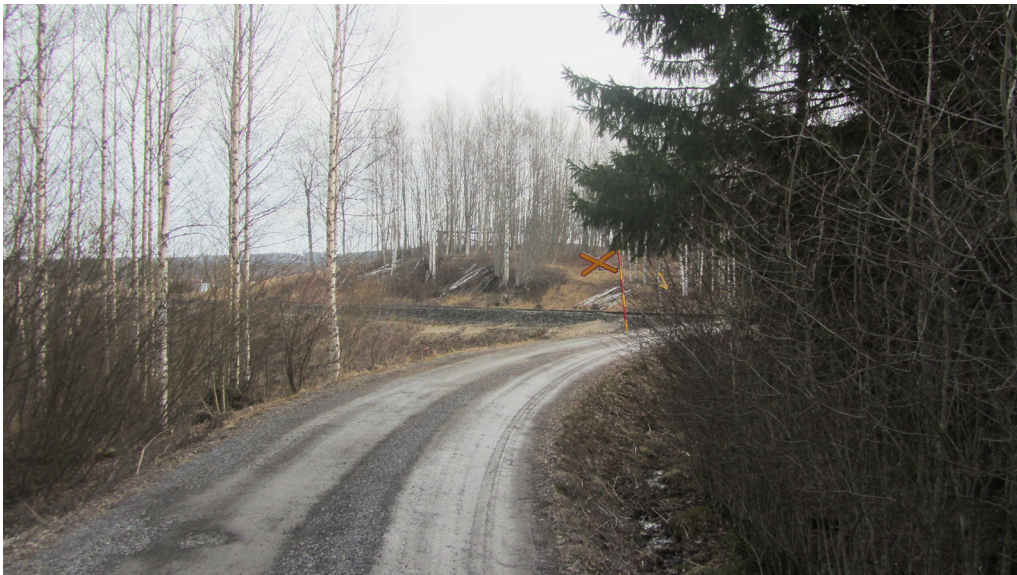
2. Voitiila (K), Orivesi

Voitiilan tasoristeys sijaitsee Voitiila-nimisellä maantiellä (tienumero 14283) Orivedellä. Tasoristeys on varustettu puolipuumilaitoksella ja siitä kulkee noin seitsemän koulukuljetusta päivittäin. Tasoristeyksessä ei ole suurempia puutteita. Tie ylittää radan hie- man jyrkässä kulmassa, mikä saattaa vaikeuttaa radan suuntaan katsomista. Tämän li- säksi odotustasanteiden päällyste on huonossa kunnossa ja se pitäisi uusia piakkoin. Tasoristeyksestä ajava koulukuljetusyrittäjä ei pitänyt tasoristeystä vaarallisena.

Pian:

- Odotustasanteiden kunnostus (ELY)

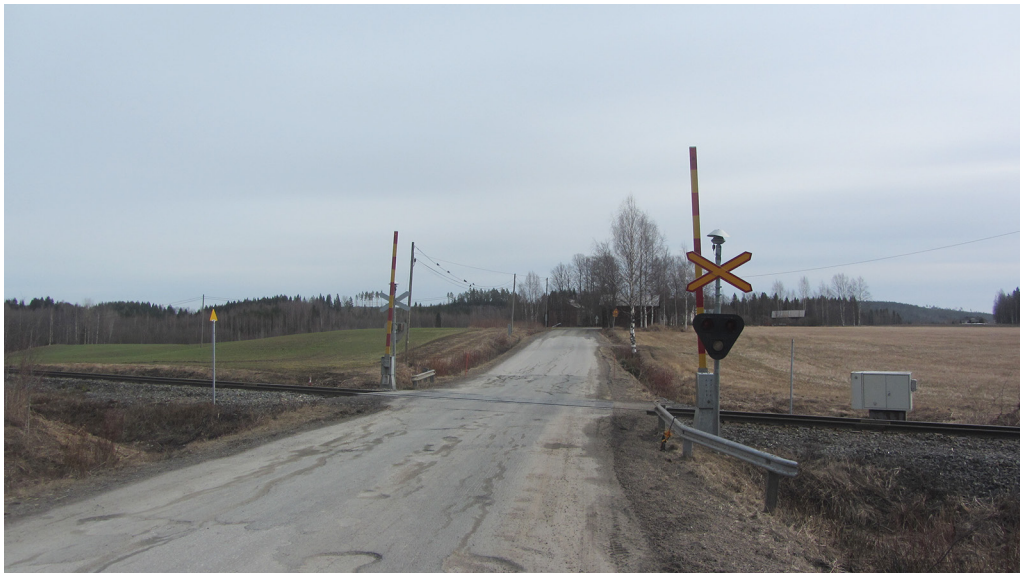
Epävirallinen ylityspaikka, Hirsilä, Orivesi

Tutkimuksen aikana selvisi Oriveden Hirsilän kylästä epävirallinen ylityspaikka, mitä koululaiset käyttävät paljon koulumatkallaan. Ylityspaikka sijaitsee Hirsiläntien ja Korpitien välissä. Ylityspaikalla on sijainnut aikaisemmin Hirsilän seisake, minkä takia paikalla ei ole oja estämässä radan ylitystä. Näkemät lännestä oikealle jäävät lyhyiksi radan mutkan takia.

Heti:

- Koululaisille ja heidän vanhemmilleen suunnattu tiedotus, jossa kerrotaan ylityspaikan vaarallisuudesta ja että kyseisen ylityspaikan käyttö on ehdottomasti kielletty (Kunta)

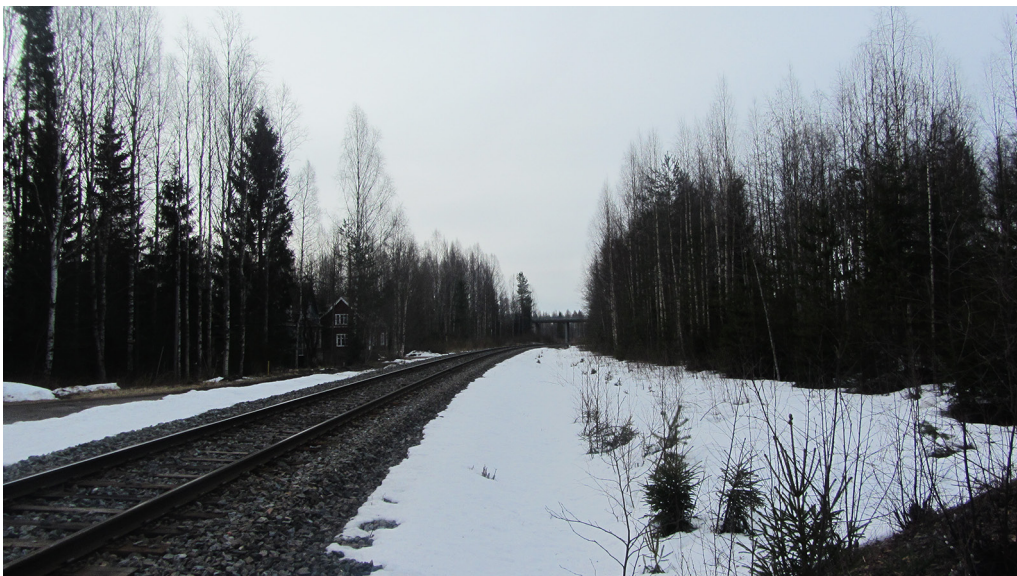
3. Poikkikatu (K), Juupajoki

Poikkikadun tasoristeys sijaitsee katuverkolla Korkeakosken taajamassa Juupajoella. Tasoristeys sijaitsee aivan Juupajoen seisakkeen tuntumassa. Tasoristeuksen yli ei tällä hetkellä mene kuljetuksia, mutta tasoristeystä on käytetty kuljetuksiin aiemmin. Tasoristeys on varustettu puolipuumilaitoksella eikä siinä ole suuria puutteita. Seisakkeen odotuskatos heikentää näkemiä idästä vasemmalle. Poikkikadulla oleva kävely- ja pyörätie laoppuu tasoristeykseen. Tasoristeyksestä aiemmin ajanut koulukuljetusyrittäjä ei pitänyt tasoristeystä vaarallisena.

Myöhemmin:

- Kävely- ja pyörätien jatkaminen tasoristeyksen yli mikäli mahdollista (ELY, Liikennevirasto)

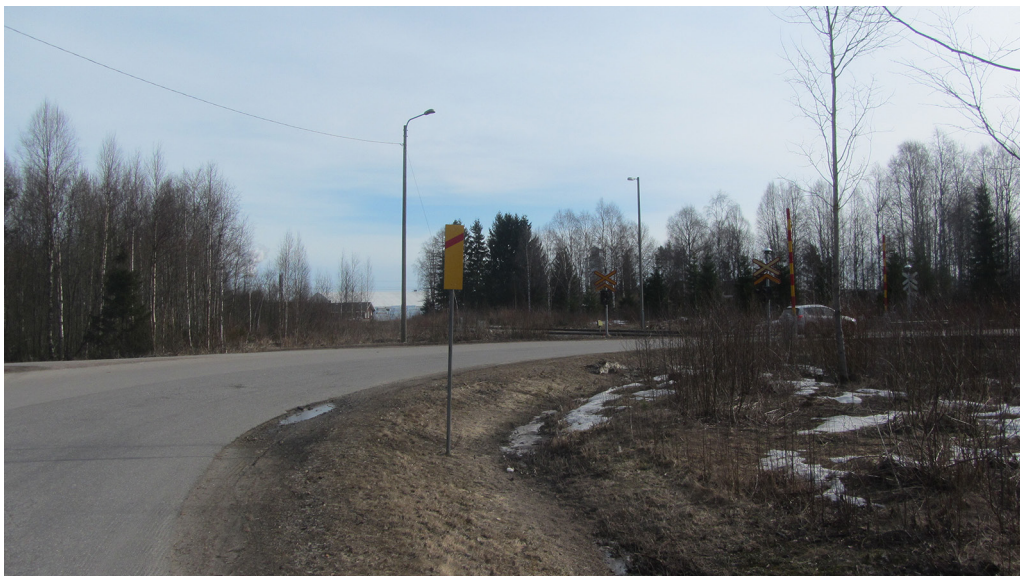
5. Pirttikangas (K, L), Juupajoki

Pirttikankaan tasoristeys sijaitsee Pirttikankaantiellä Juupajoella. Pirttikankaantie on maantie (14297) ja sitä pitkin kulkee neljä linja-autovuoroa sekä kahdesta neljään koulu-kuljetusta päivittäin. Tasoristeys on varustettu puolipuumilaitoksella. Tasoristeyksessä ei ole suuria puutteita. Länneestä tultaessa tasoristeysmerkki jää hieman tienvarren pihakuusen taakse piiloon minkä lisäksi osa tasoristeysmerkeistä on huonokuntoisia. Tasoristeystä ei pidetty vaarallisena.

Heti:

- Tien nopeusrajoituksen laskeminen nopeuteen 60 km/h (ELY)
- Huonokuntoisten tasoristeysmerkkien vaihtaminen (Liikennevirasto)
- Toisen tasoristeysmerkin lisääminen tien vasemmalle puolelle länneestä tultaessa (Liikennevirasto)

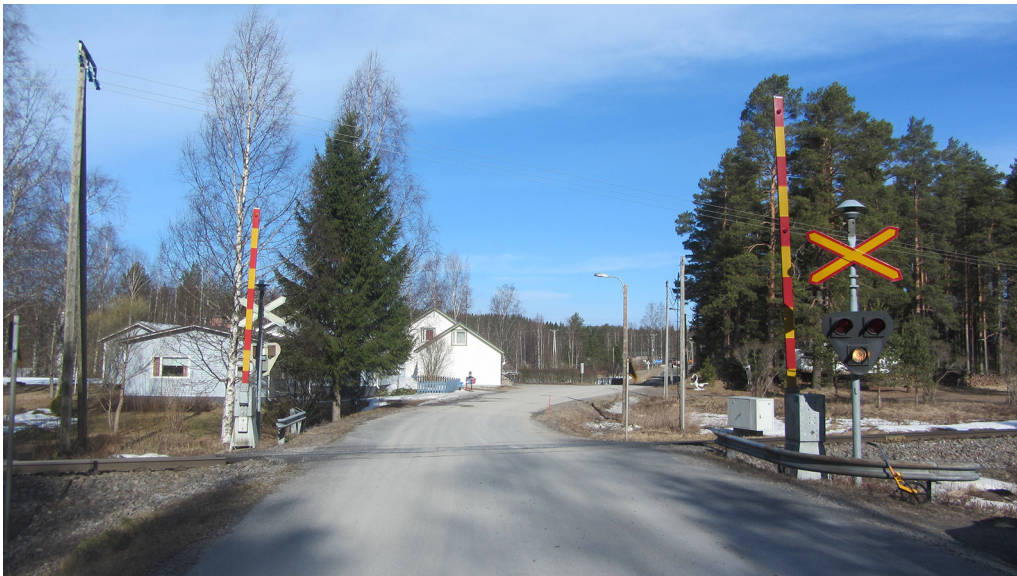
6. Lyly (K, L), Juupajoki

Lylyn tasoristeys sijaitsee Juupajoella Lylyntiellä. Lylyntie on maantie (3422) ja sitä pitkin kulkee neljä linja-autovuoroa sekä kahdesta neljään koulukuljetusta päivittäin. Tasoristeys on varustettu puolipuomilaitoksella. Tasoristeyksessä ei ole juurikaan puutteita eikä sitä pidetty vaarallisena.

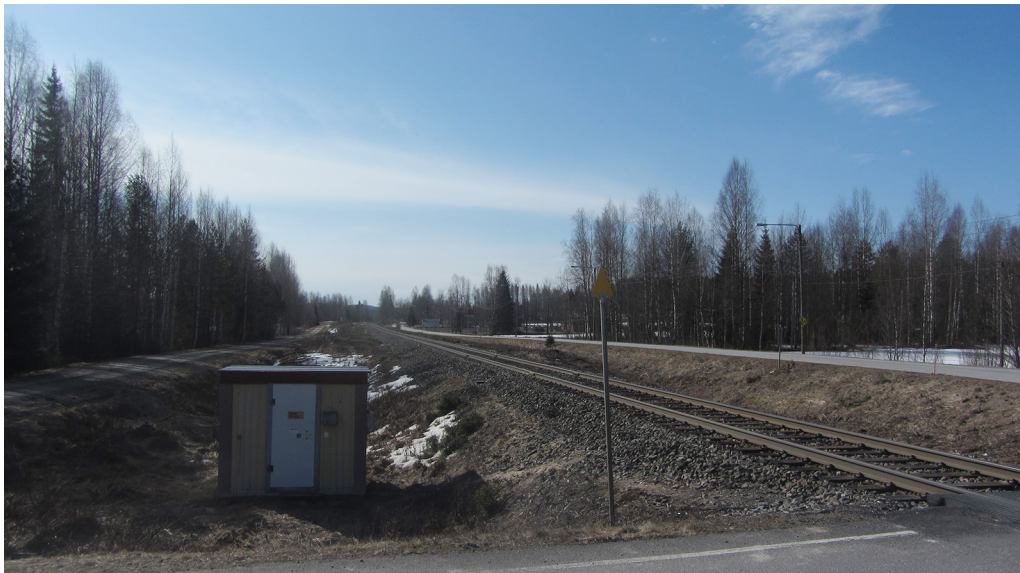
7. Pynnönen (K), Mänttä-Vilppula

Pynnösen tasoristeys sijaitsee Pynnösentiellä Mänttä-Vilppulassa. Pynnösentie on yksityistie ja sitä pitkin kulkee muutama koulukuljetus päivittäin. Tasoristeyksessä ei ole varoituslaitetta. Koska tasoristeys sijaitsee päättyvällä tiellä, ei tasoristeystä voida kiertää eikä ylitysten määrä vähentää.

Myöhemmin:

- Korvaavan tieyhteyden rakentaminen Riihikankaantieltä (Kunta)

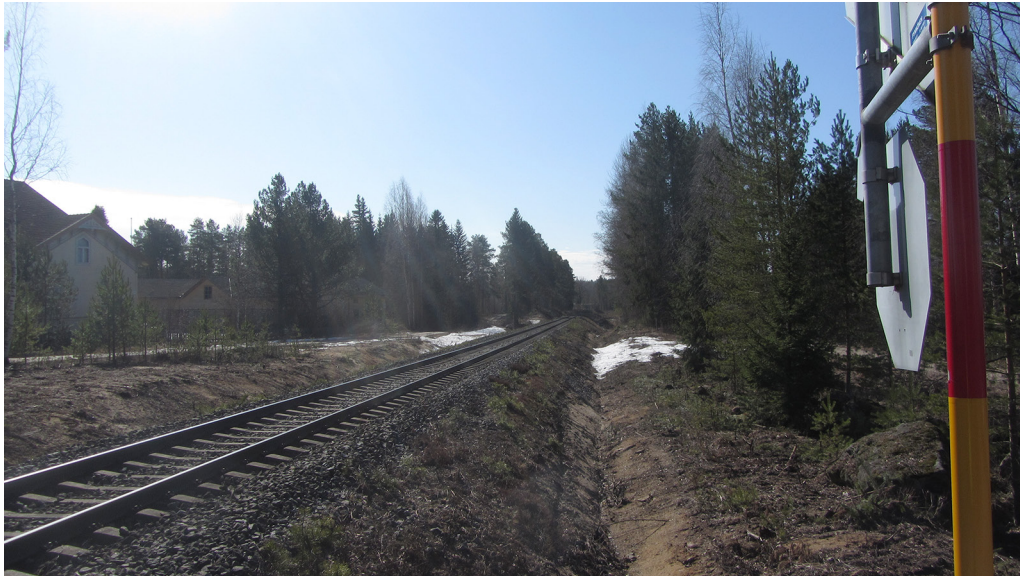
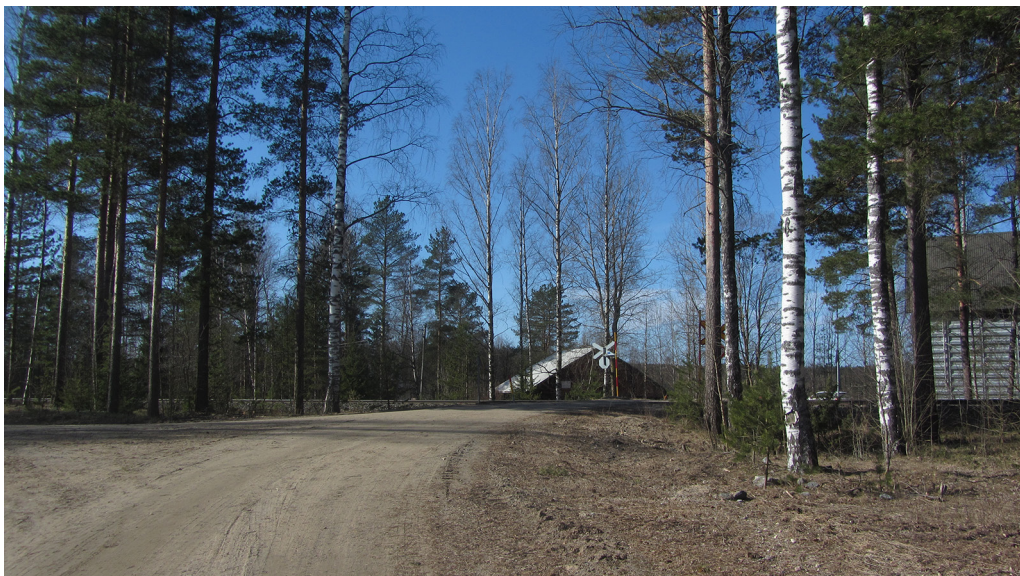
8. Toivola (K), Mänttä-Vilppula

Toivolan tasoristeys sijaitsee Sammallammintiellä Mänttä-Vilppulassa. Sammallammintie on maantie (14334) ja sitä pitkin kulkee kolme koulukuljetusta päivittäin. Tasoristeyksessä ei ole varoituslaitetta. Sammallammintietä pitkin on läpiajoyhteys maantieltä 348 kantatielle 58. Koulukuljetukset voidaan hoitaa erikseen tasoristeuksen itä- ja länsipuolelle, mutta tämä pidentäisi koulukuljetusreittejä merkittävästi.

Pian:

- Puolipuumilaitoksen asentaminen tasoristeukseen (Liikennevirasto, ELY)

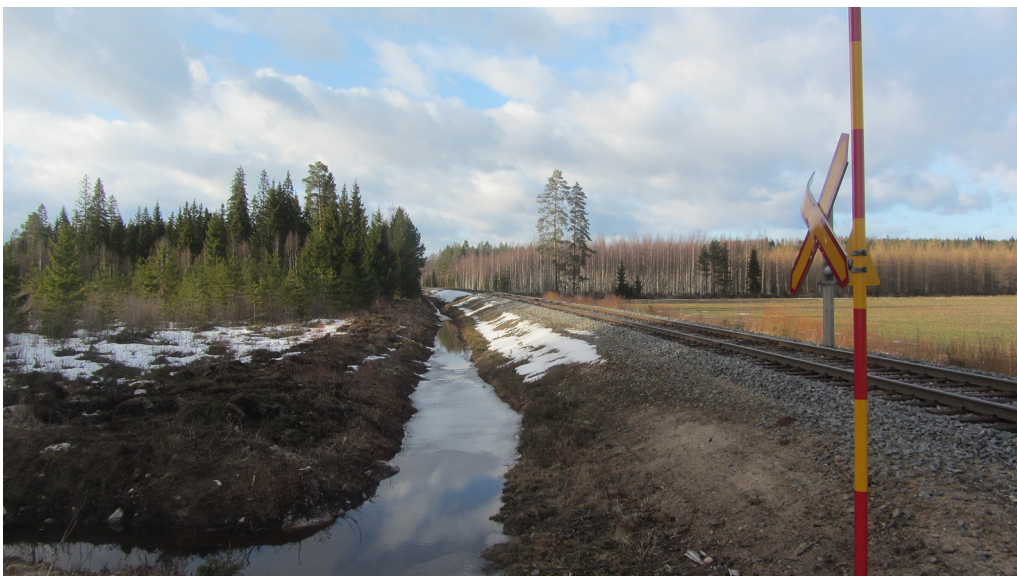
11. Heinämäentie (K), Mänttä-Vilppula

Heinämäentien tasoristeys sijaitsee yksityistiellä lähellä Vilppulan keskustaa Mänttä-Vilppulassa. Tasoristeuksen ylittää noin neljä koulukuljetusta päivittäin. Tasoristeyksessä ei ole varoituslaitetta. Tasoristeys on mahdollista kiertää Kangasjärven varoituslaitteella varustetun tasoristeuksen kautta. Tällöin noin 200 metrin tieosuus Teollisuustien ja Kangasjärvenpolun välillä pitäisi kunnostaa ajokelpoiseksi.

Pian:

- Puolipuumilaitoksen asentaminen tasoristeykseen (Kunta, Liikennevirasto)

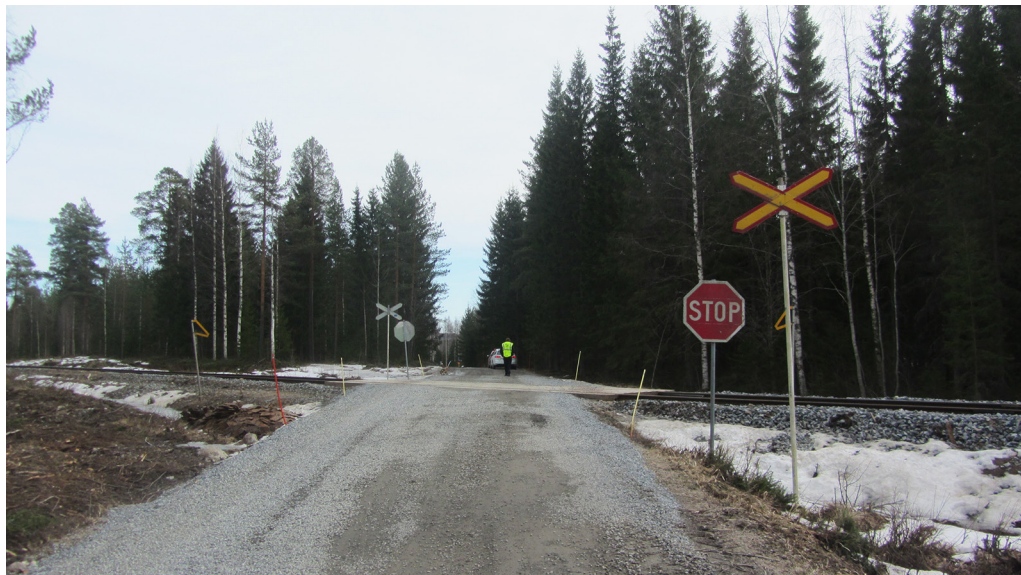
13. Isonevantie (K), Mänttä-Vilppula

Isonevantien tasoristeys sijaitsee katuverkolla Mänttä-Vilppulassa. Tasoristeuksesta kulkee päivittäin neljä koulukuljetusta. Tasoristeys on varustettu puolipuumilaitoksella eikä siinä ole suuria puutteita. Odotustasanteet ovat jonkin verran painuneet, mikä takia rata on hieman tien pintaa ylempänä. Tätä on yritetty korjata paikkaamalla. Tasoristeysmerkit ovat myös huonossa kunnossa. Tasoristeystä ei pidetty vaarallisena.

Pian:

- Odotustasanteiden kunnostus (Kunta)

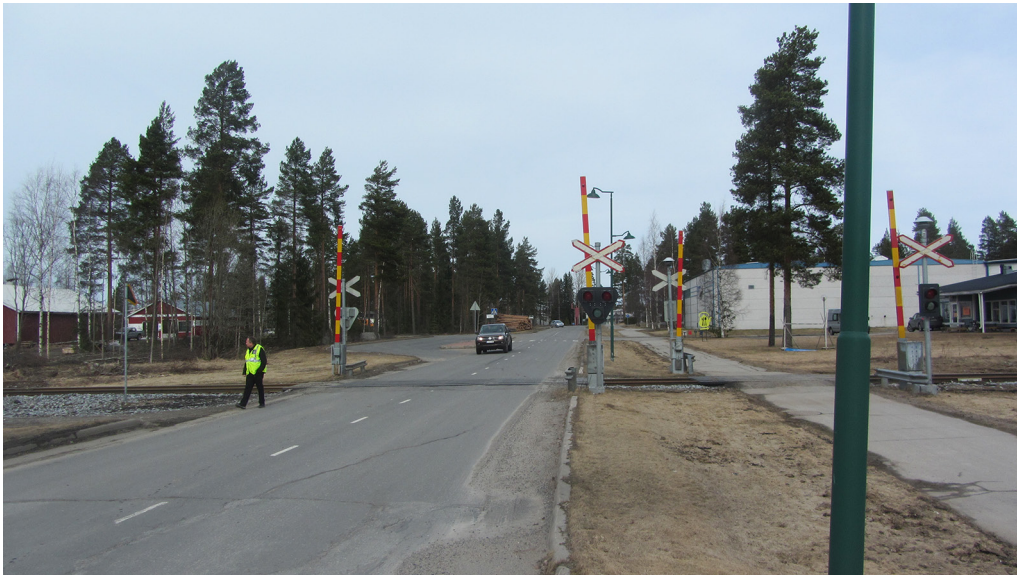
14. Vuohijoentie (K), Mänttä-Vilppula

Vuohijoentien tasoristeys sijaitsee katuverkolla Mänttä-Vilppulassa. Tasoristeuksesta kulkee päivittäin neljä koulukuljetusta. Tasoristeys on varustettu puolipuumilaitoksella eikä siinä ole suuria puutteita. Jyrkän risteyskulman takia radan suuntaan katsominen voi olla hankalaa varsinkin isosta autosta. Tasoristeuksesta puuttuvat lähestymismerkit, minkä lisäksi ennakkomerkki pohjoisesta tultaessa on liian pieni. Tasoristeystä ei pidetty vaarallisena.

Heti:

- Ennakkomerkin vaihtaminen oikean kokoiseen pohjoisesta tultaessa (Kunta)

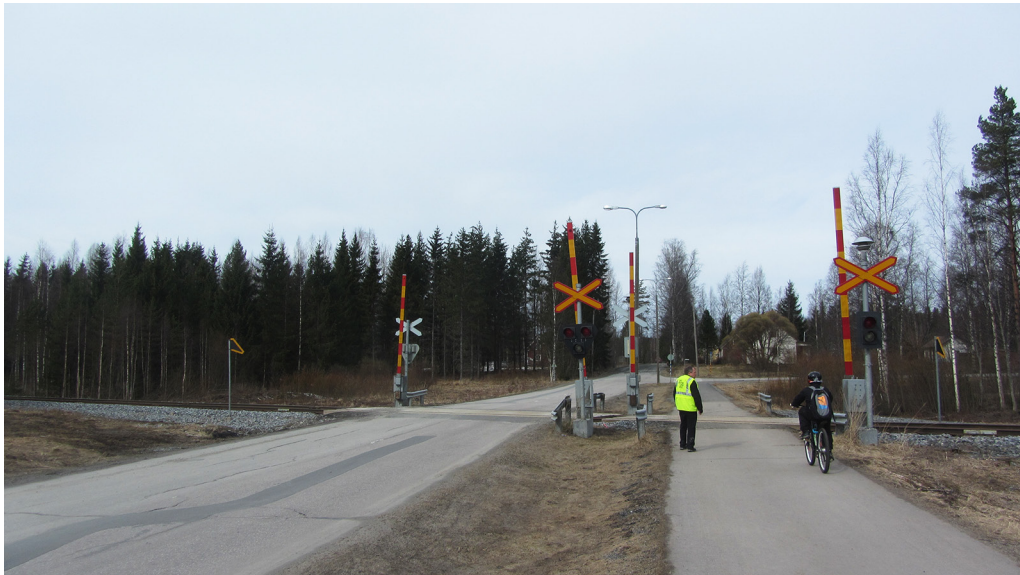
15. Pakkaajankatu (K), Mänttä-Vilppula

Pakkaajankadun tasoristeys sijaitsee katuverkolla Mänttä-Vilppulassa. Tasoristeuksesta kulkee päivittäin kahdeksan koulukuljetusta. Tasoristeys on varustettu puolipuumilaitoksella eikä siinä ole juurikaan puutteita. Tasoristeyksessä on erittäin vilkas ajoneuvoliikenne KVL:n ollessa yli 3 000. Tasoristeuksesta puuttuvat lähestymismerkit, minkä lisäksi ennakkomerkki etelästä tullessa on erittäin lähellä tasoristeystä. Tasoristeystä ei pidetty vaarallisena.

Heti:

- Ennakkomerkin siirtäminen kauemmas tasoristeuksesta etelästä tullessa (Kunta)
- Lähestymismerkkien lisääminen (Kunta)

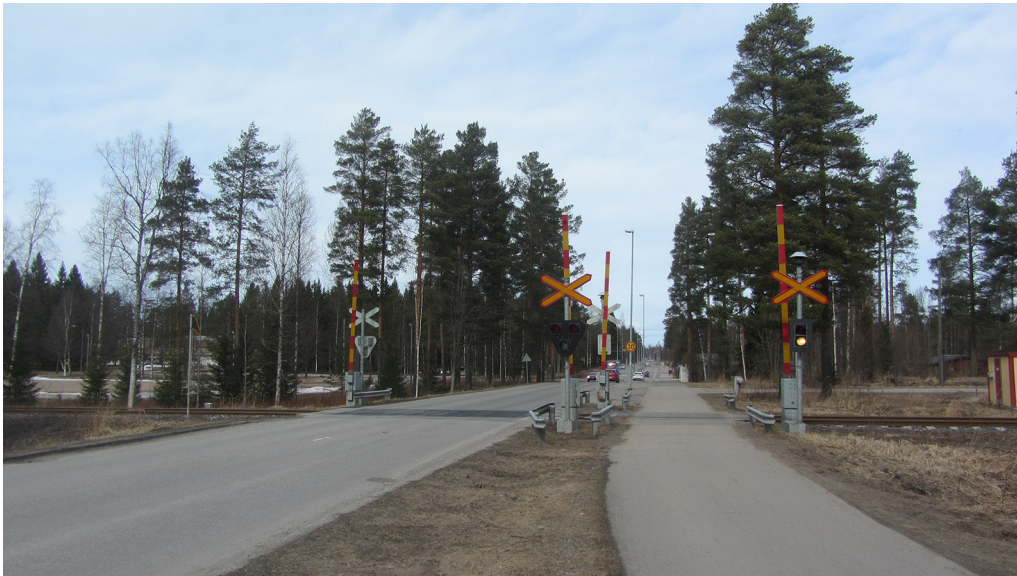
16. Seppälän puistotie (K, L), Mänttä-Vilppula

Seppälän puistotien tasoristeys sijaitsee katuverkolla aivan Mäntän keskustassa Mänttä-Vilppulassa. Tasoristeyksestä kulkee päivittäin kymmenen koulukuljetusta sekä lähes 40 linja-autovuoroa. Tasoristeys on varustettu valo- ja äänivaroituslaitoksella, liikennevaloilla sekä kävely- ja pyörätien kokopuomeilla. Tasoristeyksessä on erityäin vilkas ajoneuvoliikenne KVL:n ollessa yli 2 000.

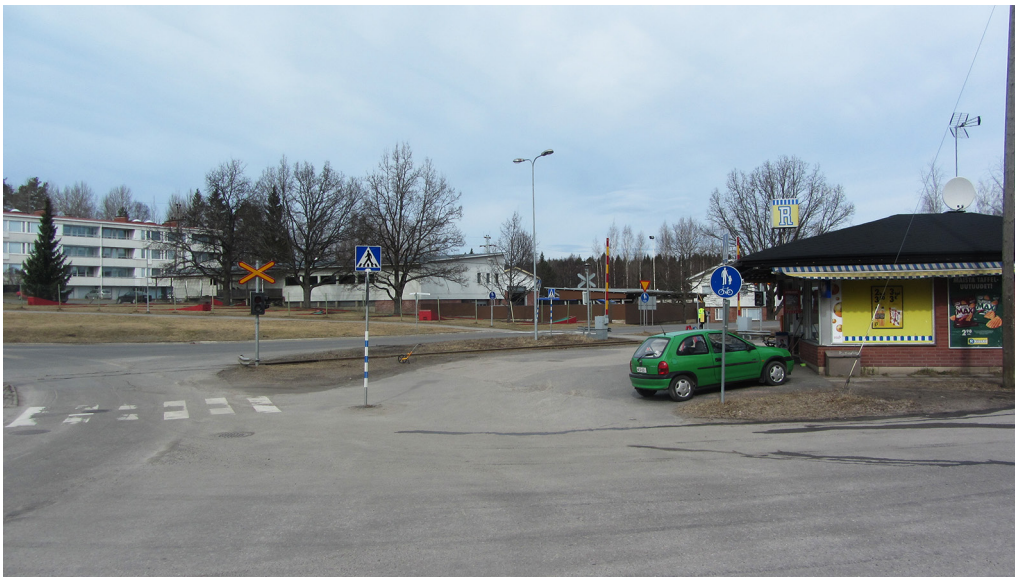
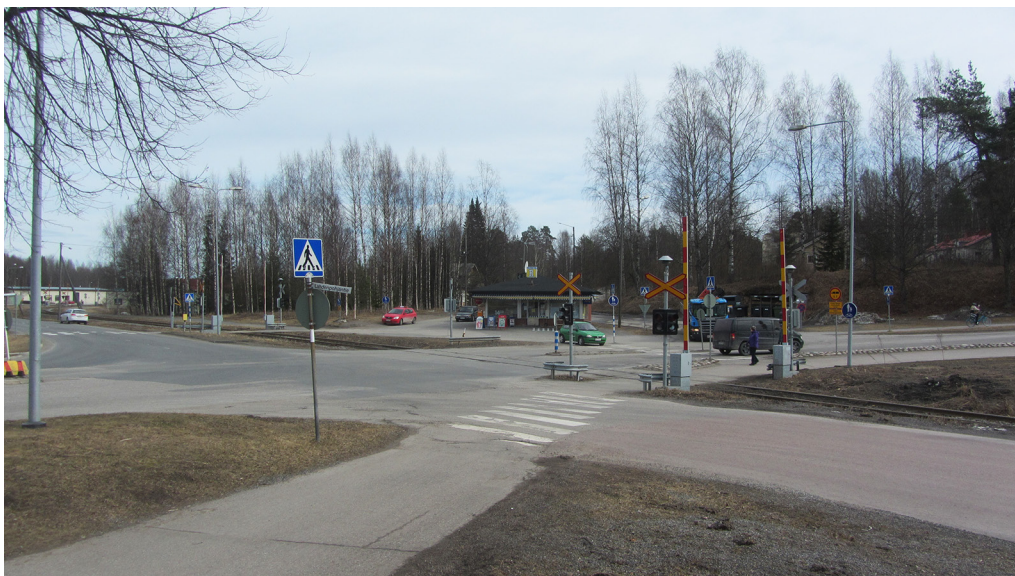
21. Mikkola (K, L), Keuruu

Mikkolan tasoristeys sijaitsee Koipikankaantiellä Keuruulla. Koipikankaantie on maantie (6007) ja sitä pitkin kulkee neljä koulukuljetusta ja kaksi linja-autovuoroa päivittäin. Tasoristeys on varustettu puolipuumilaitoksella eikä siinä ole suurempia puutteita. Tie ylittää radan jyrkässä kulmassa, mikä vaikeuttaa radan suuntaan katsomista varsinkin isoista autoista. Tasoristeys sijaitsee mutkan jälkeen kummastakin suunnasta tultaessa. Tasoristeyksestä ajava koulukuljetusyrittäjä ei pitänyt tasoristeystä vaarallisena.

Heti:

- Tien nopeusrajoituksen laskeminen nopeuteen 60 km/h tasoristeuksen kohdalla (ELY)

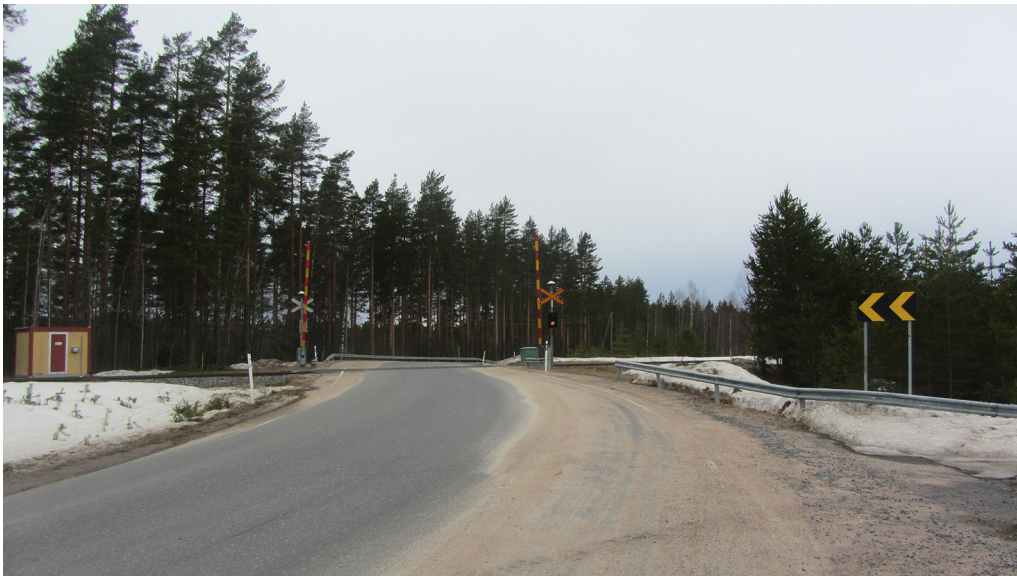
24. Laitala (K), Keuruu

Laitalan tasoristeys sijaitsee Simsiöntiellä Keuruulla. Simsiöntie on maantie (6211) ja sitä pitkin kulkee noin viisi koulukuljetusta päivittäin. Tasoristeys on varustettu puoli-
lipuomilaitoksella ja se ylittää Pihlajaveden ratapihan. Tasoristeysmerkit ovat huonossa kunnossa minkä lisäksi tasoristeyksen kansi on melko huonossa kunnossa. Tasoristeyksestä ajava koulukuljetusyrittäjä ei pitänyt tasoristeystä vaarallisena.

Pian:

- Tasoristeyskannen uusiminen (Liikennevirasto)

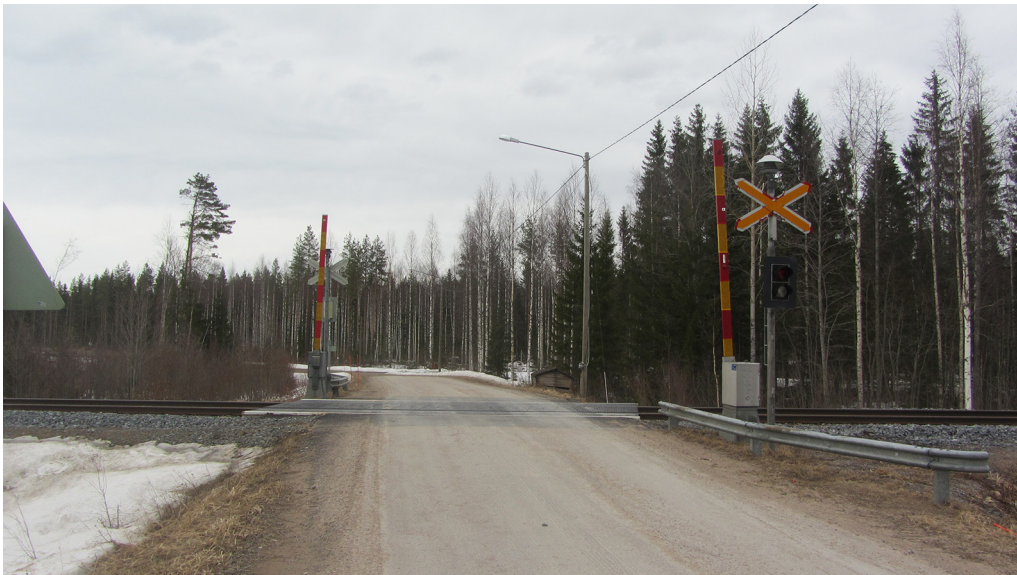
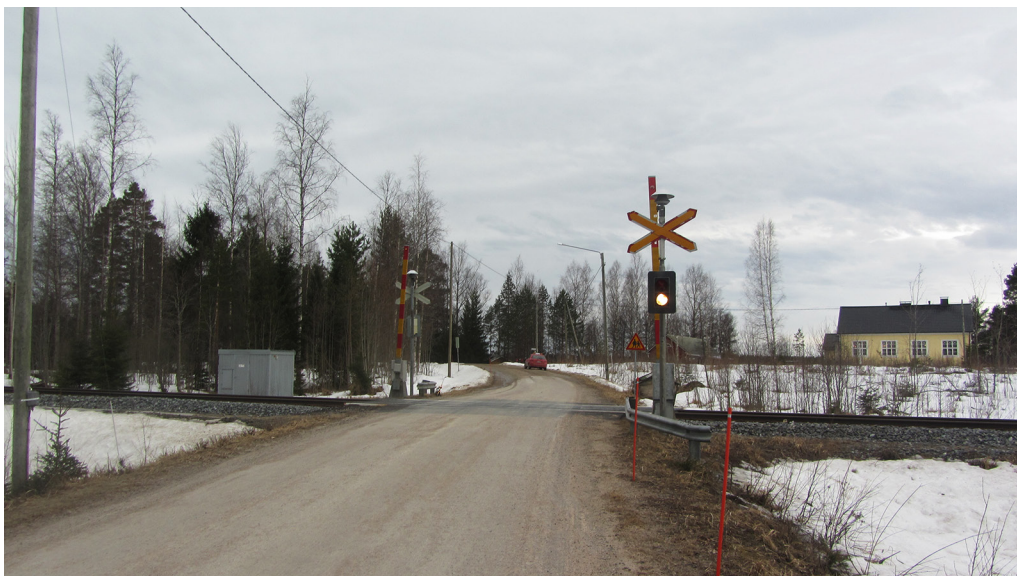
27. Ratapiha My (K, L), Ähtäri

Ratapiha My:n tasoristeys sijaitsee Ähtärin Myllymäessä Asematiellä. Asematie on maantie (7065) ja sitä pitkin kulkee noin kuusi koulukuljetusta ja saman verran linja-autovuoroja päivittäin. Tasoristeys ylittää Myllymäen ratapihan ja se on varustettu puoliuomilaitoksella.

Heti:

- Huonokuntoisten tasoristeysmerkkien vaihtaminen (Liikennevirasto)

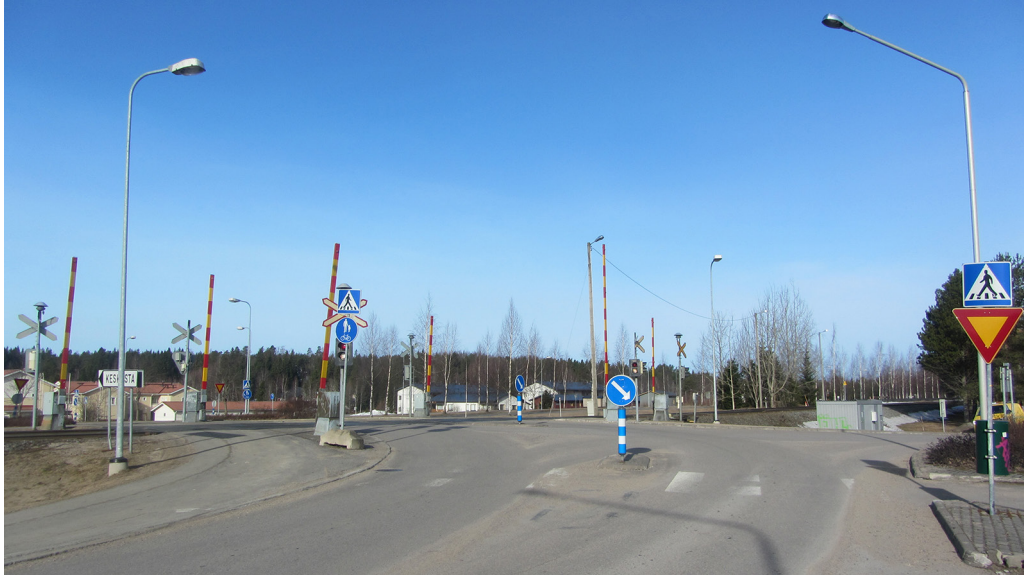
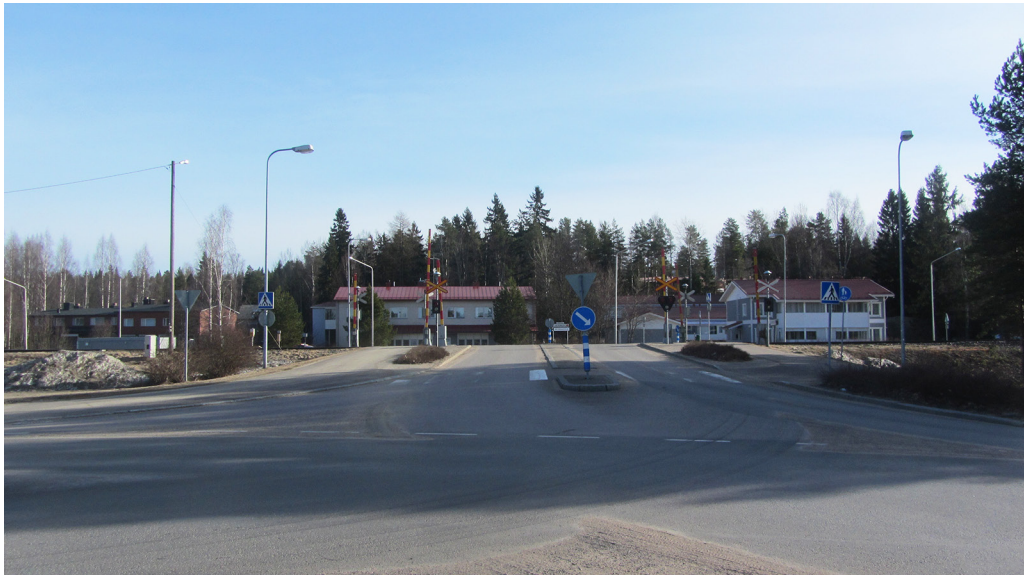
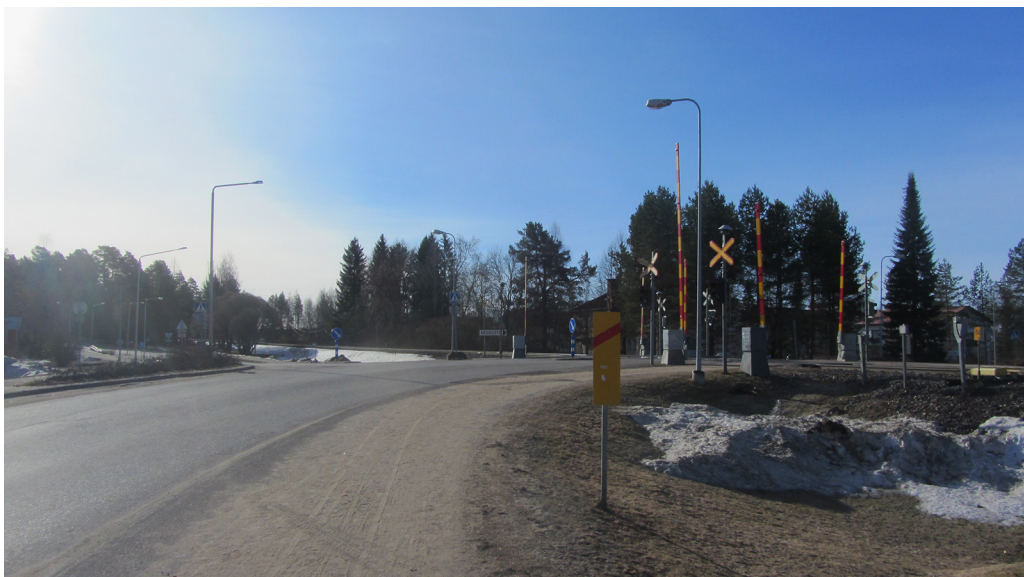
33. Suojasto (K), Alavus

Suojaston tasoristeys sijaitsee Keisalantiellä Alavuden Hakojärvellä. Keisalantie on maantie (17279) ja sitä pitkin kulkee noin kuusi koulukuljetusta päivittäin. Tasoristeys on varustettu puolipuumilaitoksella eikä siinä ole suuria puutteita. Näkemät aukeavat pohjoisesta tultaessa myöhään, mutta ovat auettuaan täydet. Tasoristeyksessä on tapahtunut yksi onnettomuus 2000-luvulla, mutta sitä ei pidetty vaarallisena.

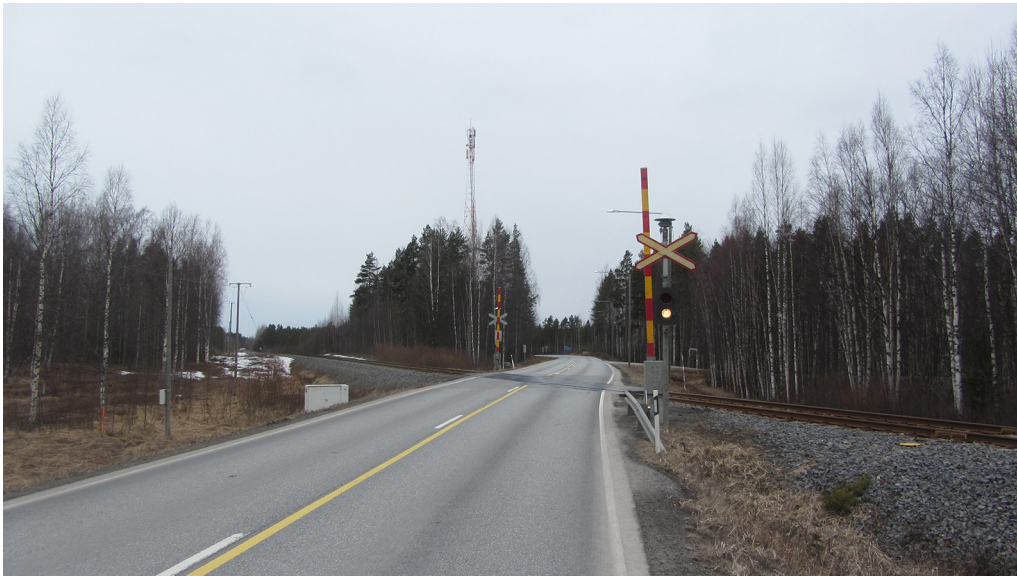
41. Sääskiniemi (K, L), Alavus

Sääskiniemen tasoristeys sijaitsee Sydänmaantiellä valtatiellä 18 Alavudella. Tasoristeyskseen kulkee päivittäin noin seitsemän koulukuljetusta sekä 19 linja-autovuoroa. Tasoristeys on varustettu puolipuumilaitoksella. Liikenne tasoristeyksessä on vilkasta keskimääräisen vuorokausiliikenteen ollessa yli 1500 ajoneuvoa.

Heti:

- Huonokuntoisten tasoristeysmerkkien vaihtaminen (Liikennevirasto)

Myöhemmin:

- Tien ja radan risteyskulman loiventaminen (Liikennevirasto, ELY)

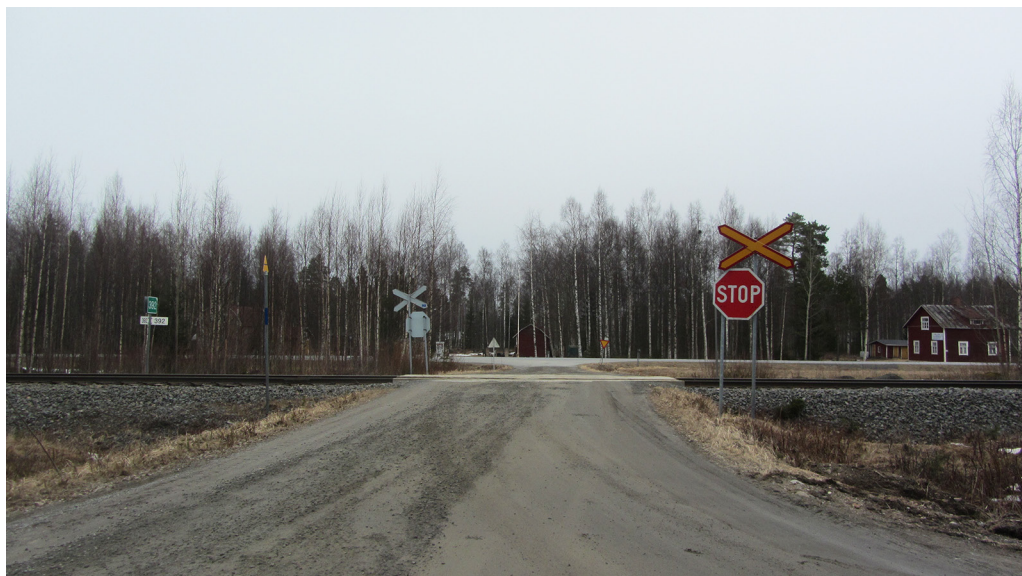
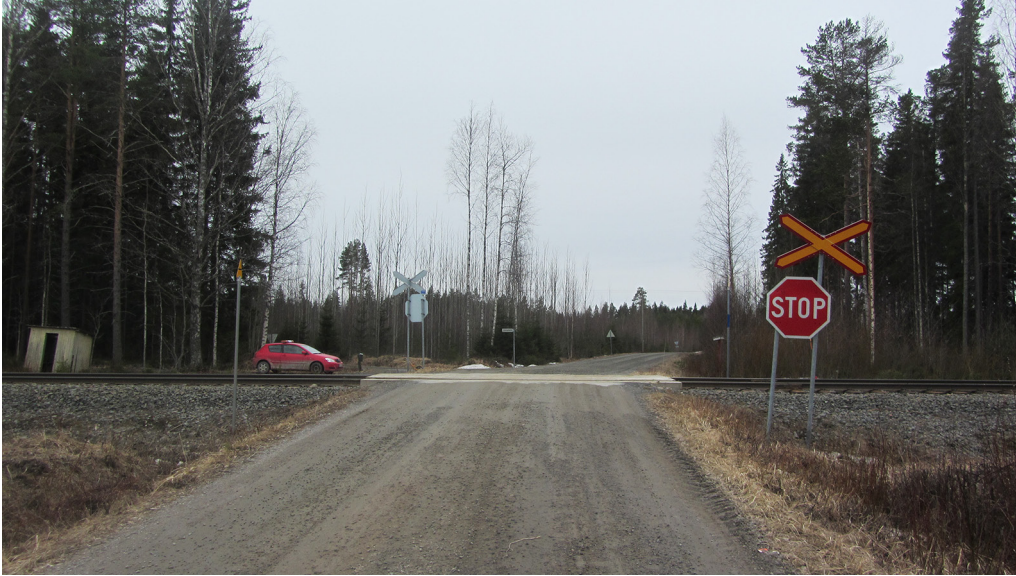
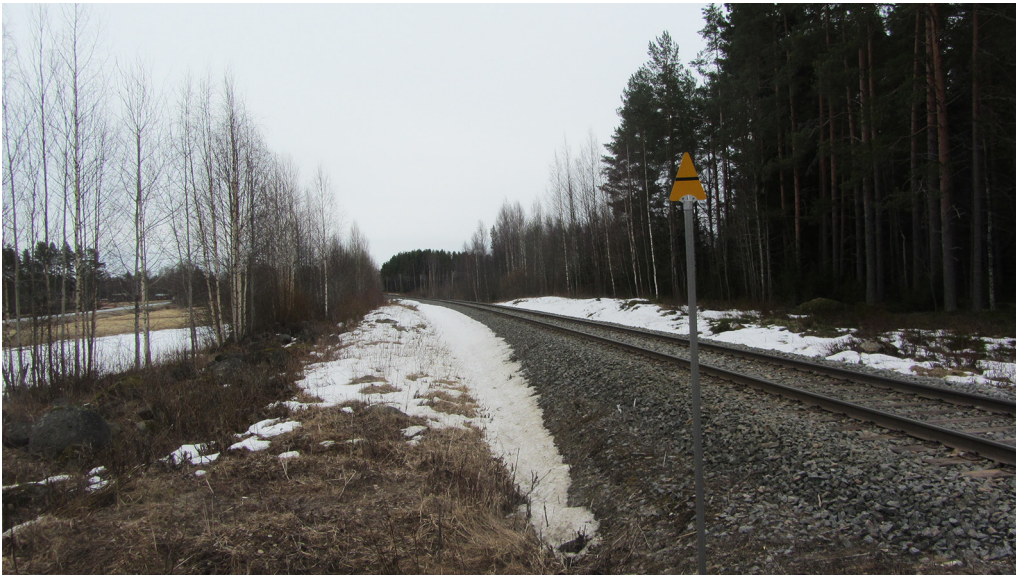
42. Kuorasjärvi (K), Alavus

Kuorasjärven tasoristeys sijaitsee Tiensuuntiellä Alavudella. Tiensuuntie on yksityistie ja sitä pitkin kulkee noin neljä koulukuljetusta päivittäin. Tasoristeyksessä ei ole varoituslaitetta. Vaikka tasoristeuksen kautta on läpiajomahdollisuus, ei koulukuljetuksia voi poistaa tasoristeuksesta ilman, että koulukuljetusreitit pitenevät merkittävästi.

Heti:

- Radanvarren pusikon raivaaminen pohjoisesta tullessa vasemmalla (Kunta, Liikennevirasto)
- Nopeusrajoituksen laskeminen nopeuteen 50 km/h (Kunta)
- Järvenpääntien liittymäjärjestelyn parantaminen (Kunta)

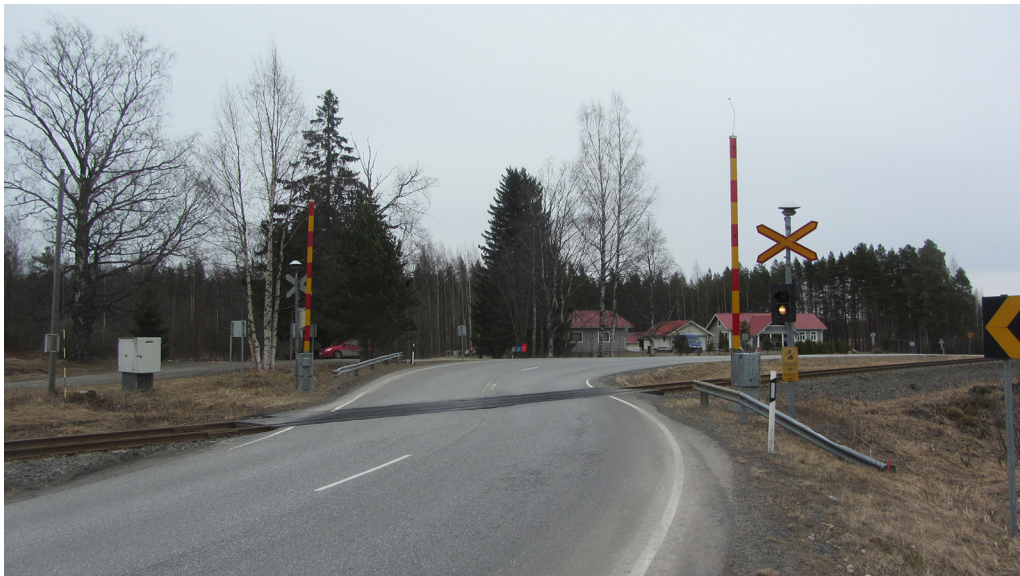
43. Kivekäs (K, L), Alavus

Kivekkään tasoristeys sijaitsee Sydänmaantiellä valtatiellä 18 Alavudella. Tasoristeuksen kautta kulkee päivittäin noin seitsemän koulukuljetusta sekä 18 linja-autovuoroa. Tasoristeys on varustettu puolipuumilaitoksella. Liikenne tasoristeyksessä on vilkasta keskimääräisen vuorokausiliikenteen ollessa yli 1500 ajoneuvoa.

- Ei toimenpidesuosituksia

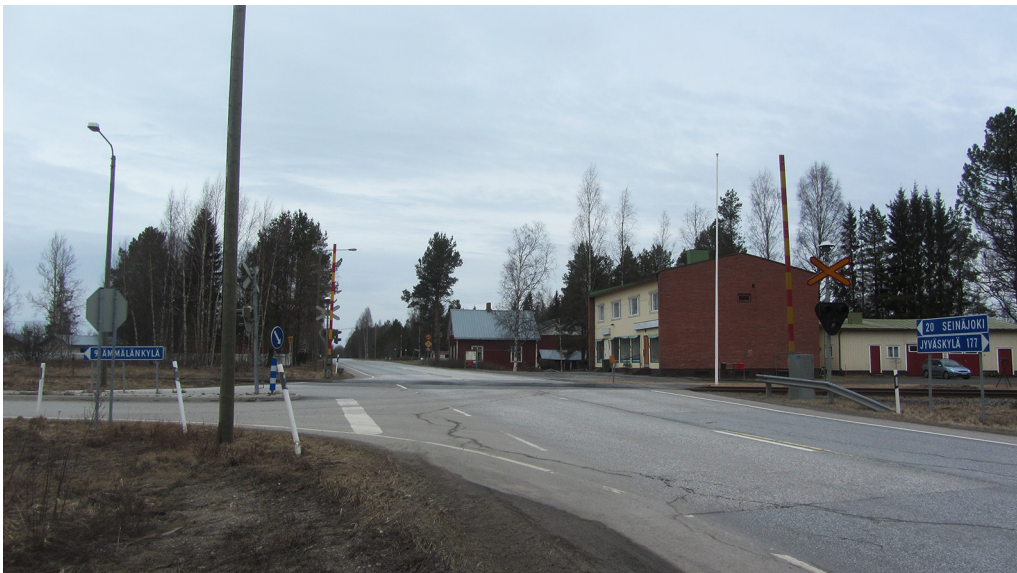
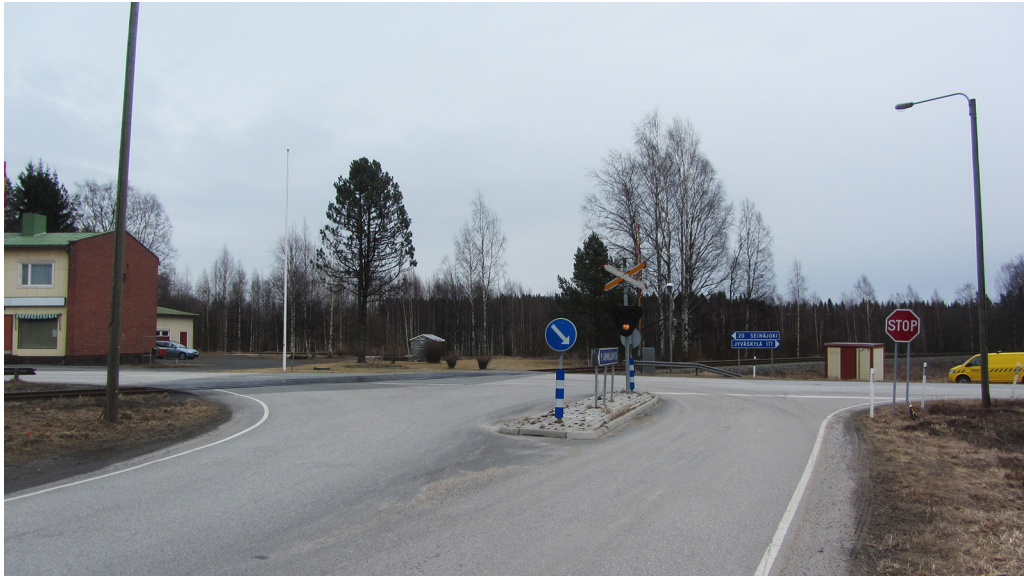
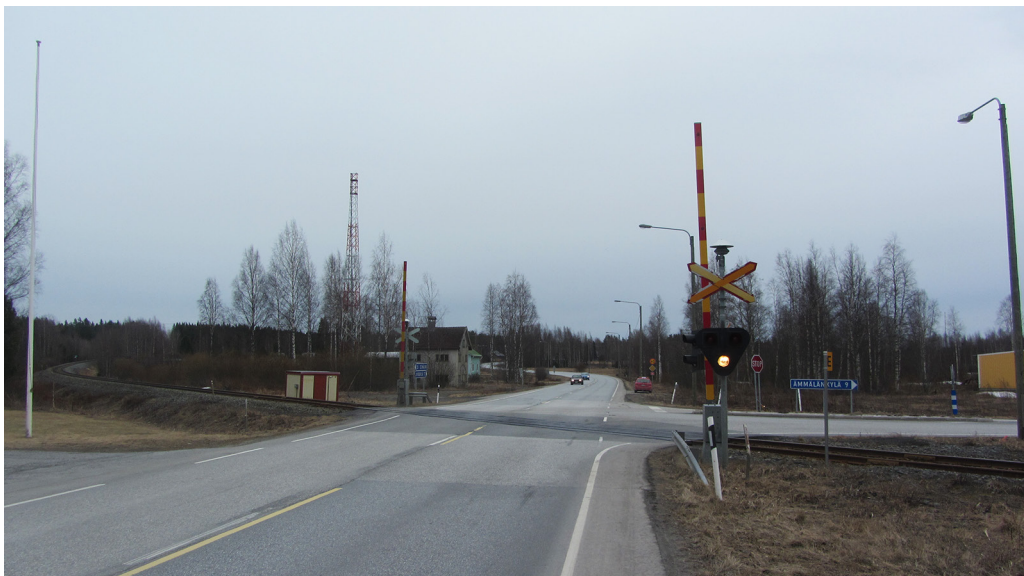
44. Koura (K, L), Seinäjoki

Kouran tasoristeys sijaitsee Kourantiellä valtatiellä 18 Seinäjoella. Tasoristeuksen kautta kulkee päivittäin noin 14 koulukuljetusta sekä 22 linja-autovuoroa. Tasoristeys on varustettu puolipuumilaitoksella. Liikenne tasoristeyksessä on vilkasta keskimääräisen vuorokausiliikenteen ollessa yli 2400 ajoneuvoa.

Pian:

- Kouranasematien liittymän siirtäminen noin 50 metriä etelämmäs nyt jo puretun kiinteistön liittymän kohdalle (ELY)

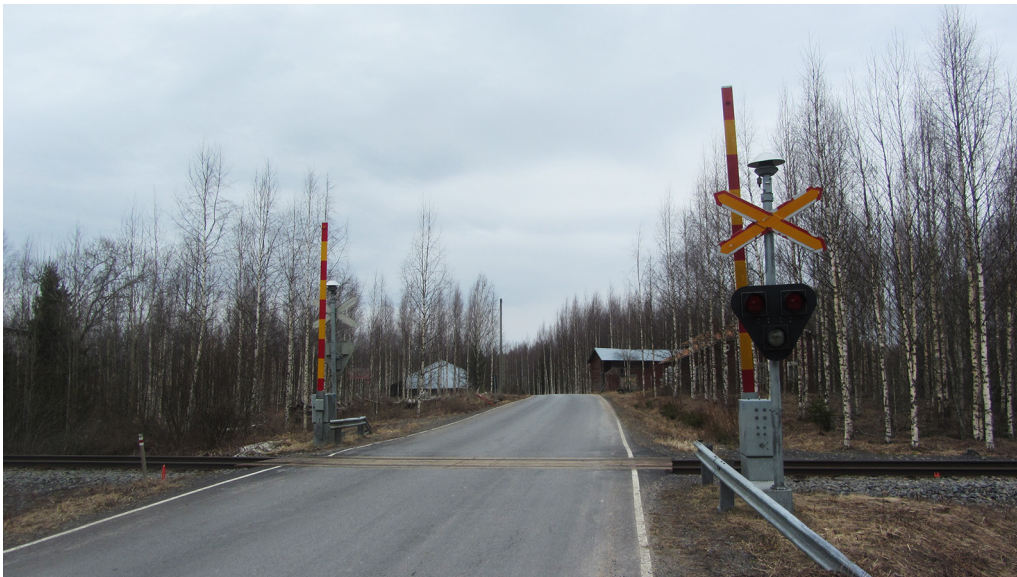
45. Kaataja (K), Seinäjoki

Kaatajan tasoristeys sijaitsee Viitalantiellä Seinäjoella. Viitalantie on maantie (17423) ja sitä pitkin kulkee noin 14 koulukuljetusta päivittäin. Tasoristeys on varustettu puolipuumilaitoksella eikä siinä ole juurikaan puutteita. Tasoristeysmerkit ovat huonossa kunnossa. Tasoristeystä ei pidetty vaarallisena.

Heti:

- Huonokuntoisten tasoristeysmerkkien uusiminen (Liikennevirasto)
- Tien nopeusrajoituksen laskeminen nopeuteen 60km/h tasoristeuksen kohdalla. (ELY)

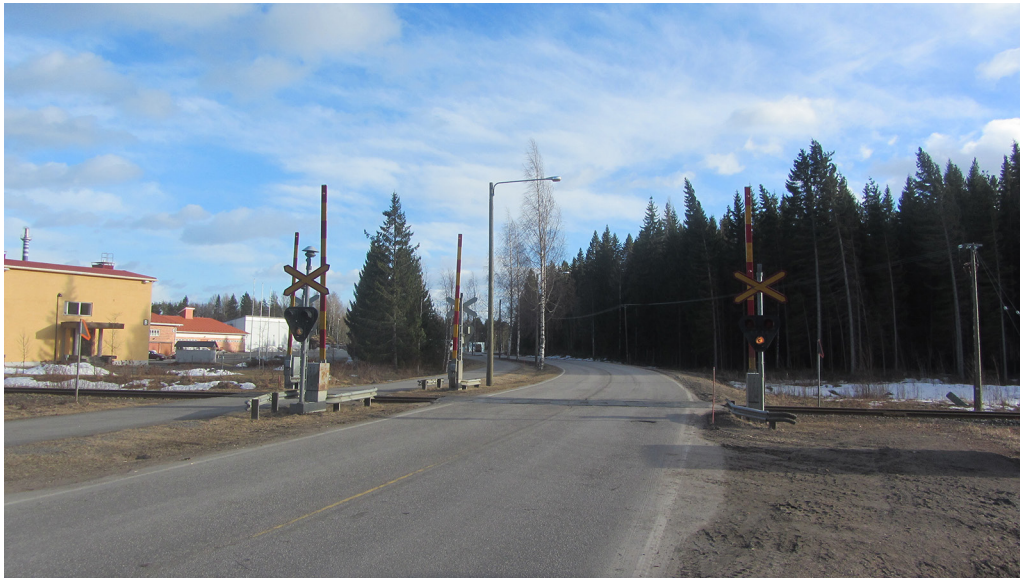
51. Tiwi (K, L), Keuruu

Tiwin tasoristeys sijaitsee Kolhontiellä Keuruulla. Kolhontie on maantie (348) ja sitä pitkin kulkee noin kuusi koulukuljetusta sekä kaksi linja-autovuoroa päivittäin. Tasoristeys on varustettu puolipuumilaitoksella eikä siinä ole juurikaan puutteita. Osa tasoristeysmerkeistä on huonossa kunnossa. Tasoristeystä ei pidetty vaarallisena.

Heti:

- Huonokuntoisten tasoristeysmerkkien uusiminen (Liikennevirasto)

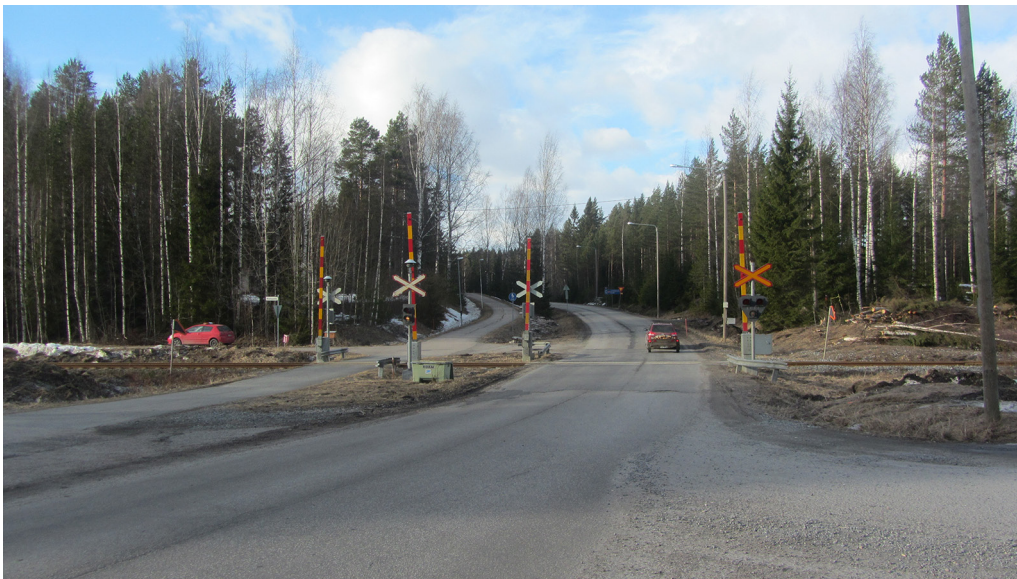
52. Kaleton (K), Keuruu

Kalettoman tasoristeys sijaitsee Kalettomantiellä Keuruulla. Kalettomantie on maantie (6045) ja sitä pitkin kulkee neljä koulukuljetusta päivittäin. Tasoristeys on varustettu puolipuumilaitoksella eikä siinä ole suuria puutteita. Osa tasoristeysmerkeistä on huonossa kunnossa. Heti tasoristeuksen pohjoispuolella sijaitsee Muhosentien liittymä. Tasoristeystä ei pidetty vaarallisena.

Heti:

- Huonokuntoisten tasoristeysmerkkien uusiminen (Liikennevirasto)
