Koulu- ja linja-autokuljetusten tasoristeysturvallisuus

HAAPAMÄEN ALUE

Liikenneviraston tutkimuksia ja selvityksiä 38/2015

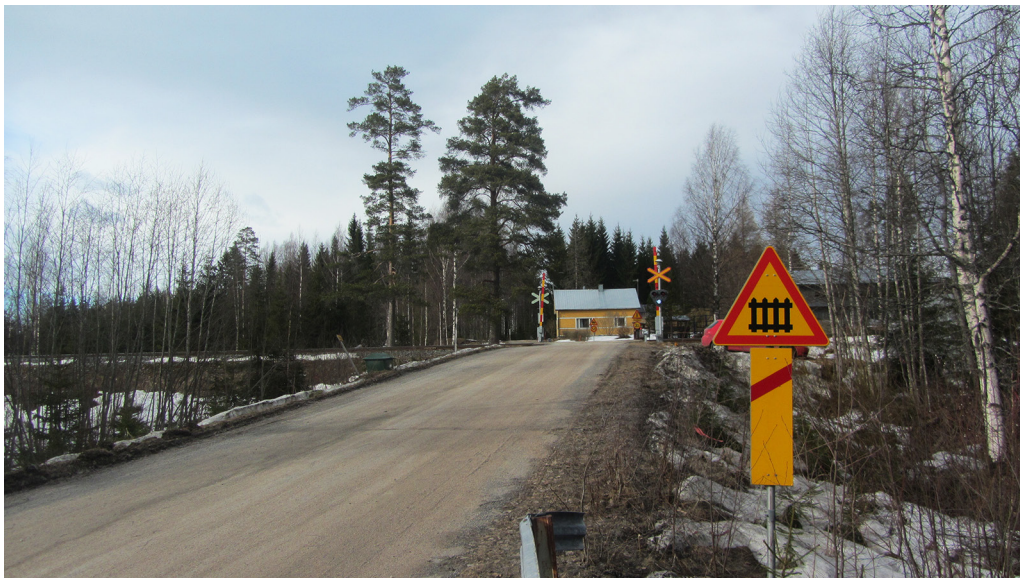
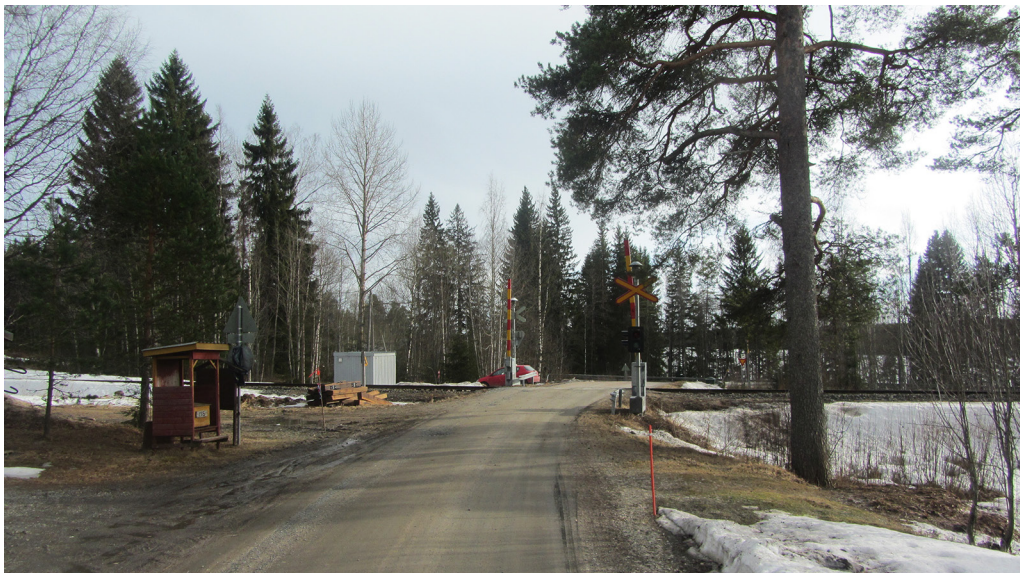
53. Riihelä (K), Keuruu

Riihelän tasoristeys sijaitsee Hinkkaperäntiellä Keuruulla. Hinkkaperäntie on yksityistie ja sitä pitkin kulkee keskimäärin kolme koulukuljetusta päivittäin. Tasoristeys on varustettu puolipuumilaitoksella.

Myöhemmin:

- Korvaavan tieyhteyden rakentaminen Iso-Huttulantieltä (Kunta)

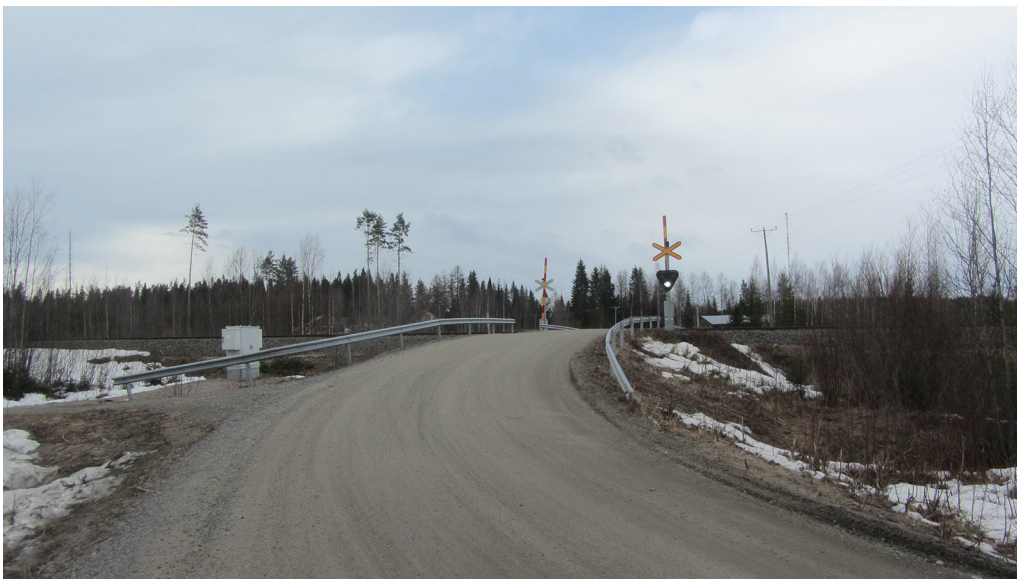
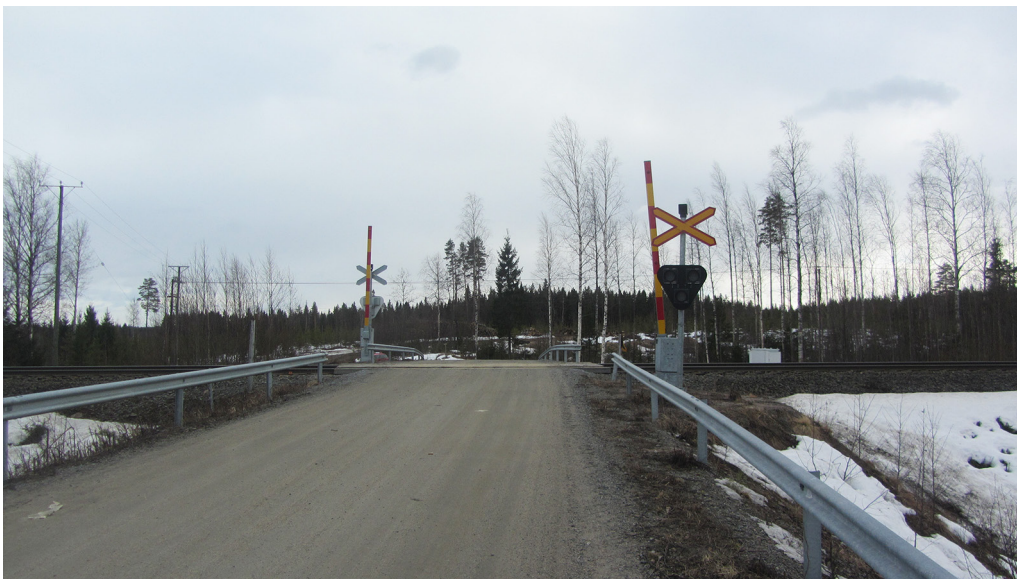
54. Verkkalantie (K), Petäjävesi

Verkkalantien tasoristeys sijaitsee yksityistiellä Petäjävedellä. Tasoristeystä käyttää keskimäärin kuusi koulukuljetusta päivittäin. Tasoristeys on varustettu puolipuumilaitoksella eikä siinä ole suuria puutteita. Tasoristeys sijaitsee mäen päällä kummastakin suunnasta tultaessa, mutta odotustasanteet on kunnostettu. Lähestymismerkit puuttuvat kummastakin suunnasta tultaessa. Tasoristeystä ei pidetty vaarallisena.

Heti:

- Lähestymismerkkien lisääminen (Kunta)
- Tien nopeusrajoituksen laskeminen nopeuteen 50 km/h (Kunta)

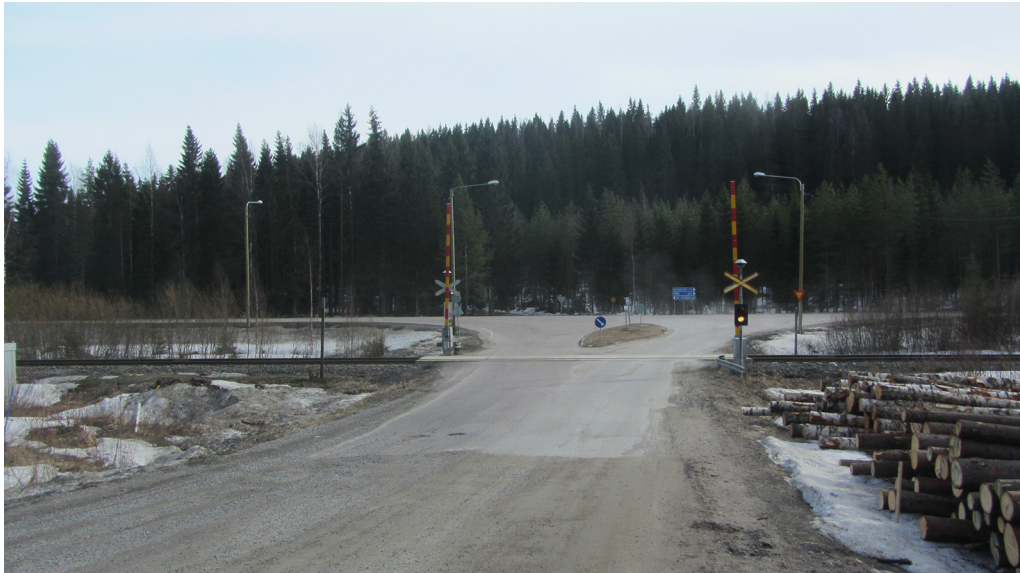
55. Vehkasuo (K), Petäjävesi

Vehkasuon tasoristeys sijaitsee Liisalantiellä Petäjävedellä. Liisalantie on maantie (16679) ja sitä pitkin kulkee keskimäärin 18 koulukuljetusta päivittäin. Tasoristeys on varustettu puolipuumilaitoksella eikä siinä ole suuria puutteita. Osa tasoristeysmerkeistä on huonossa kunnossa. Tasoristeyksen pohjoispuolella olevalta Petäjähonimiseltä tieltä puuttuu tasoristeyksen ennakkomerkki. Tasoristeystä ei pidetty vaarallisena.

Heti:

- Huonokuntoisten tasoristeysmerkkien uusiminen (Liikennevirasto)
- Ennakkomerkkin lisääminen Petäjähontielle (Kunta)
- Nopeusrajoituksen laskeminen nopeuteen 60km/h tasoristeyksen kohdalla (ELY)

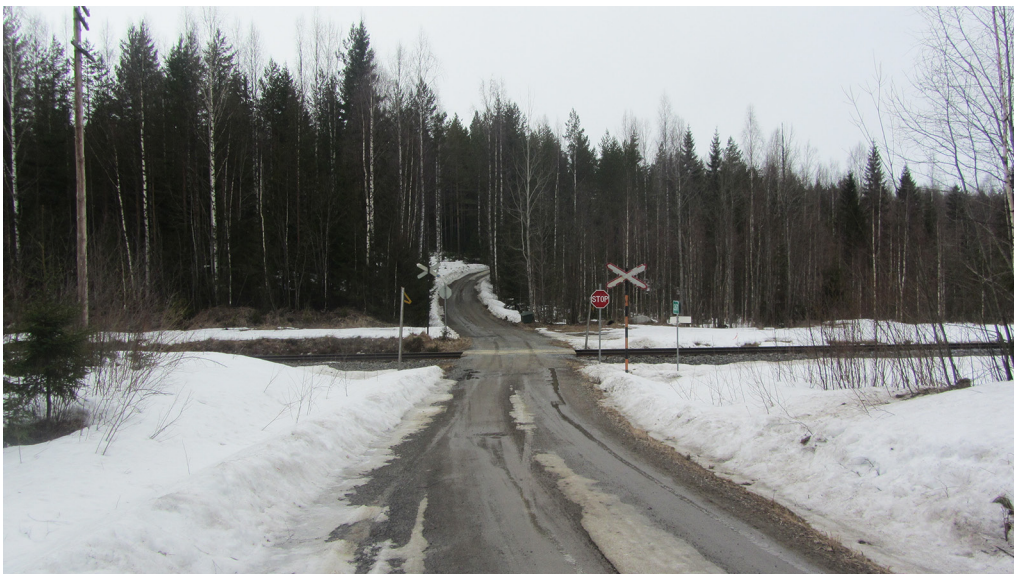
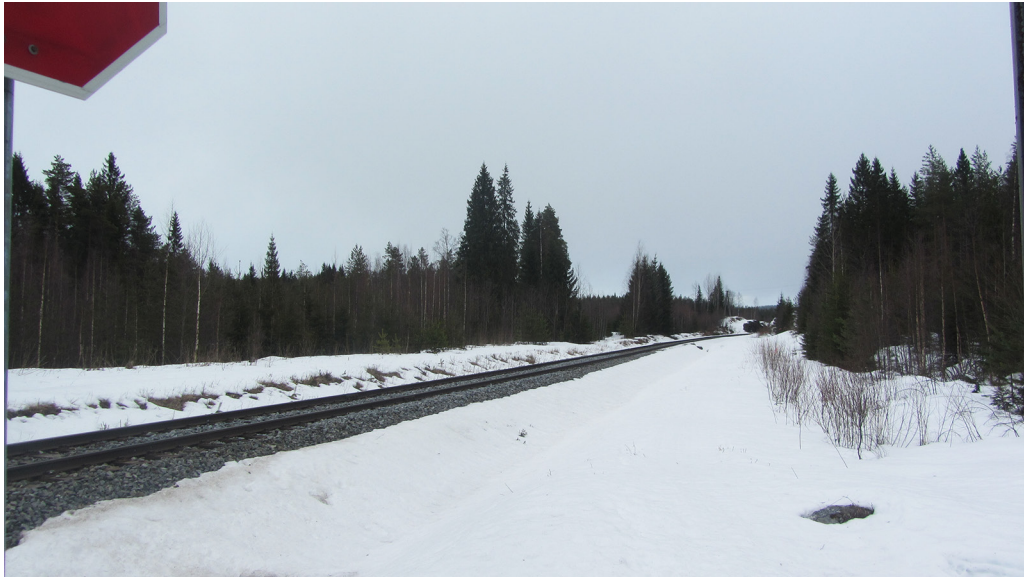
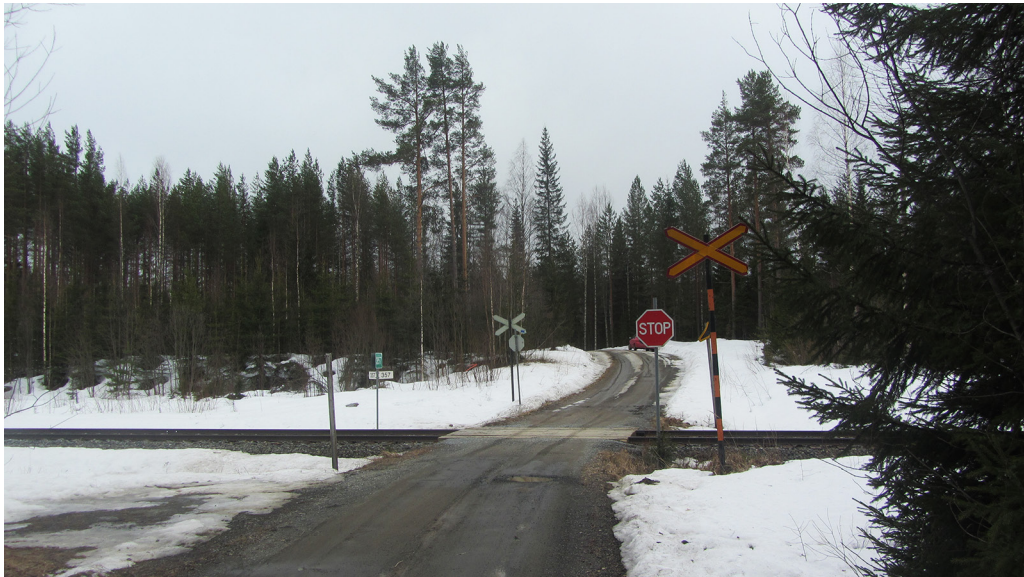
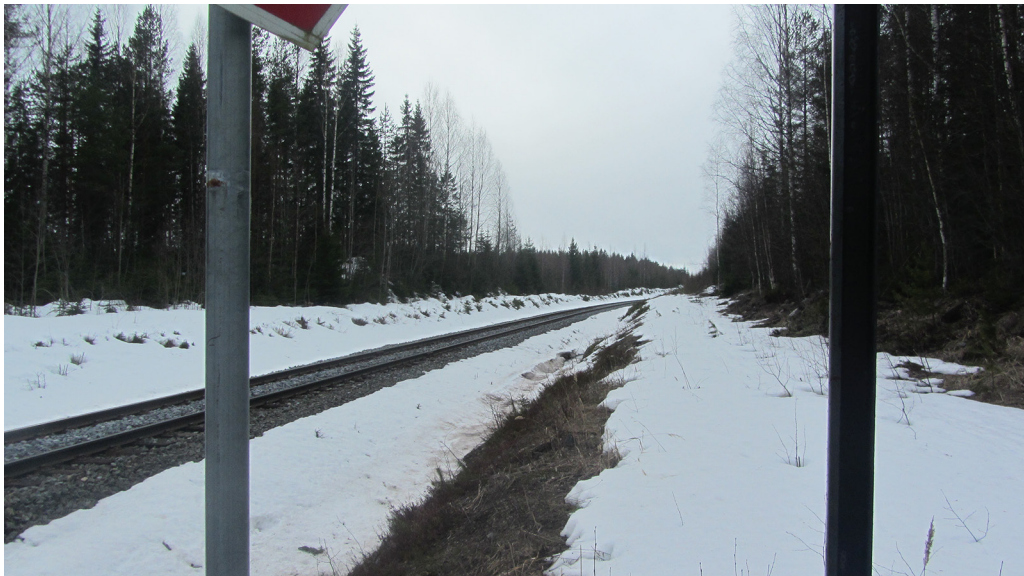
56. Koukkumäki (K), Jyväskylä

Koukkumäen tasoristeys sijaitsee Jyväskylässä Koukkumäentiellä, joka on yksityistie. Tasoristeyksessä ei ole varoituslaitetta Tasoristeystä ei tällä hetkellä käytetä koulukuljetuksiin, mutta tasoristeystä on käytetty kuljetuksiin aiemmin. Tasoristeys on mahdollista kierää käyttämällä Kuohun tasoristeystä Purolantiellä.

Myöhemmin:

- Tasoristeuksen poistaminen ja mahdollisesti uuden tieyhteyden rakentaminen Liisalantielle (Kunta, Liikennevirasto)

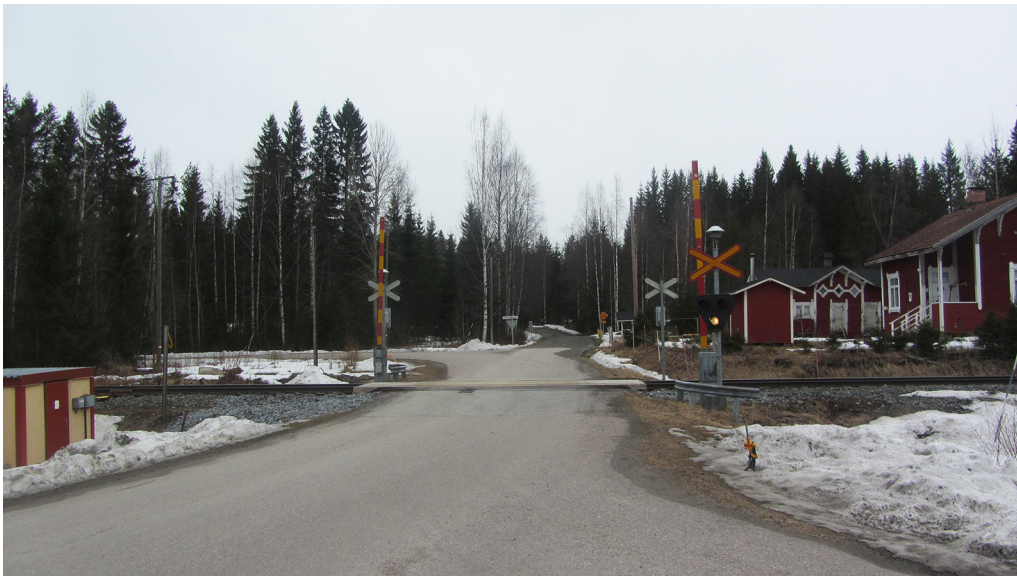
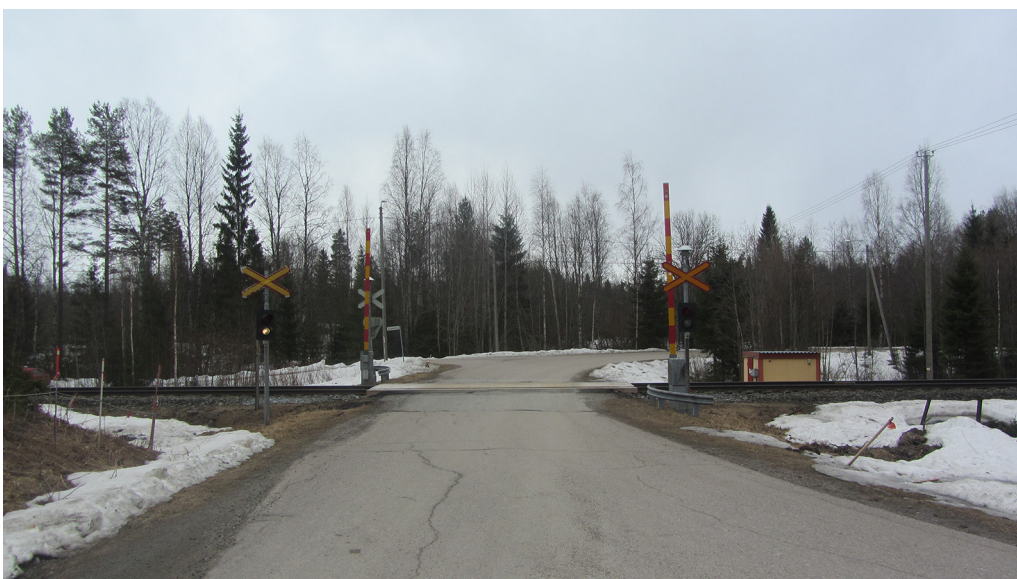
57. Kuohu (K), Jyväskylä

Kuohun tasoristeys sijaitsee Purolantiellä Jyväskylässä. Purolantie on yksityistie ja sitä pitkin kulkee keskimäärin neljä koulukuljetusta päivittäin. Tasoristeys on varustettu puolipuomilaitoksella eikä siinä ole suuria puutteita. Tasoristeys tulee mutkan jälkeen kummastakin suunnasta tullessa ja varsinkin kesällä tasoristeys saattaa tulla yllättäen eteen kasvillisuuden haitatessa tasoristeysmerkkien näkymistä. Sekä osa tasoristeysmerkeistä että ennakkomerkit ovat huonossa kunnossa. Tasoristeyksestä ajava koulukuljetusyrittäjä piti tasoristeystä vaarallisena sen huonon näkymisen vuoksi.

Heti:

- Huonokuntoisten tasoristeysmerkkien uusiminen (Liikennevirasto)
- Huonokuntoisten ennakkomerkkien uusiminen (Kunta)

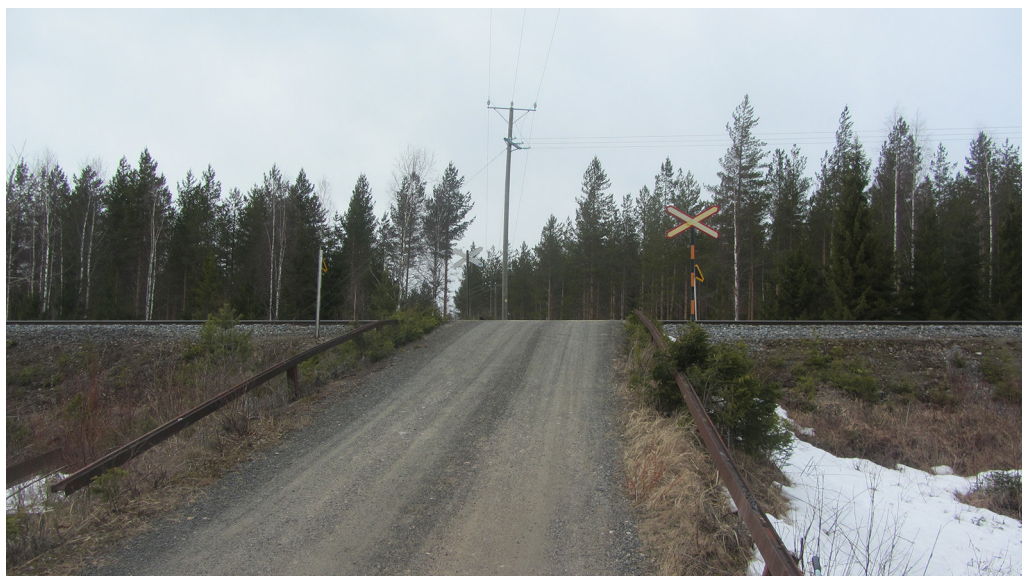
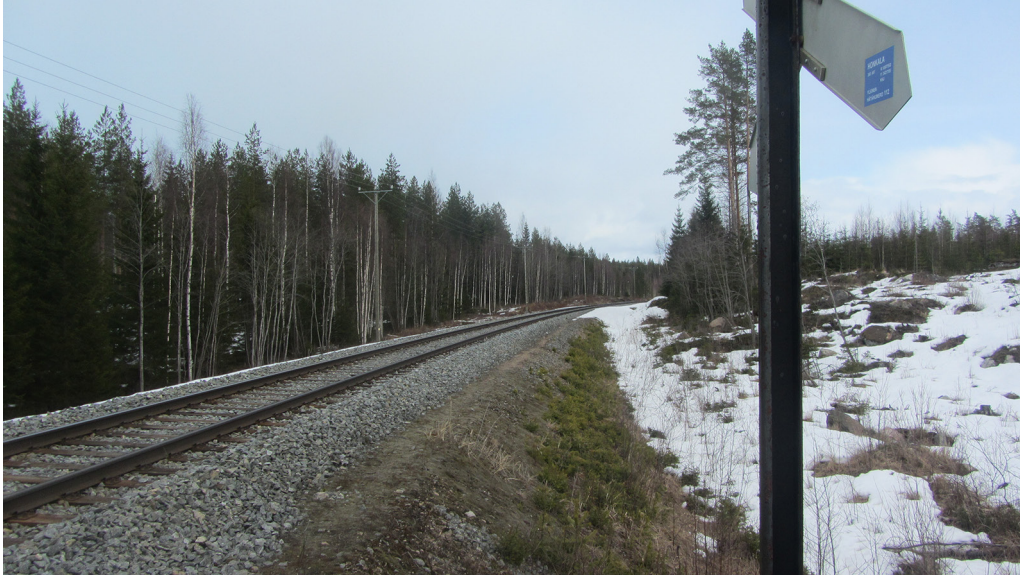
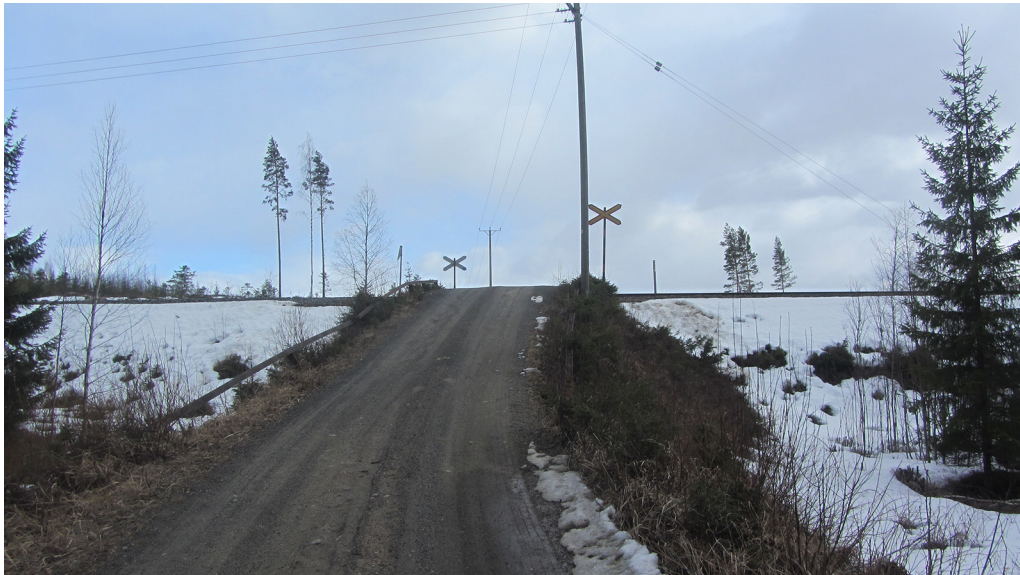
58. Honkala (K), Jyväskylä

Honkalan tasoristeys sijaitsee Jyväskylässä Sammalsuontielle. Sammalsuontie on yksityistie ja siitä kulkee keskimäärin neljä koulukuljetusta päivittäin. Tasoristeyksessä ei ole varoituslaitetta. Koska tasoristeys sijaitsee päättyvällä tiellä, ei tasoristeuksen kiertämien tai kuljetusten määrän vähentäminen ole tasoristeyksessä mahdollista.

Pian:

- Korvaavan tieyhteyden rakentaminen Niinistöntielle (Kunta)

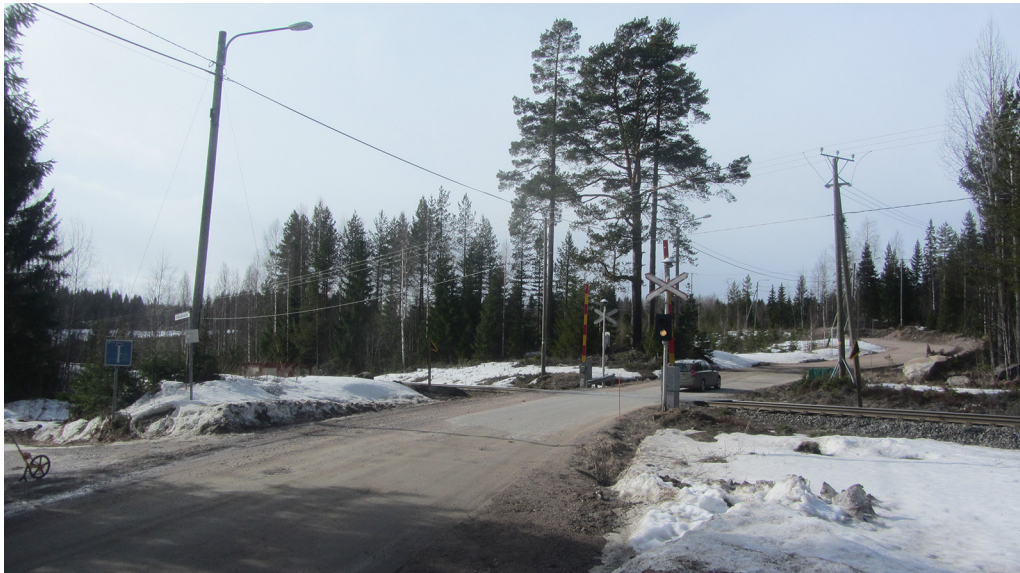
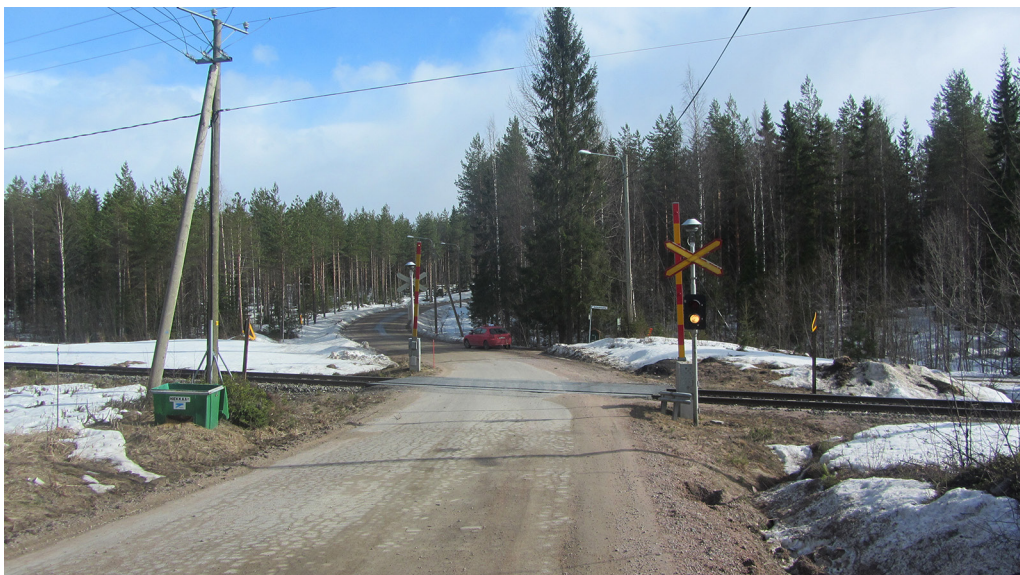
59. Humalamäki (K), Jyväskylä

Humalamäen tasoristeys sijaitsee Humalamäentiellä Jyväskylässä. Humalamäentie on maantie (16681) ja sitä pitkin kulkee keskimäärin 13 koulukuljetusta päivittäin. Tasoristeys on varustettu puolipuumilaitoksella.

Heti:

- Huonokuntoisten tasoristeysmerkkien vaihtaminen (Liikennevirasto)

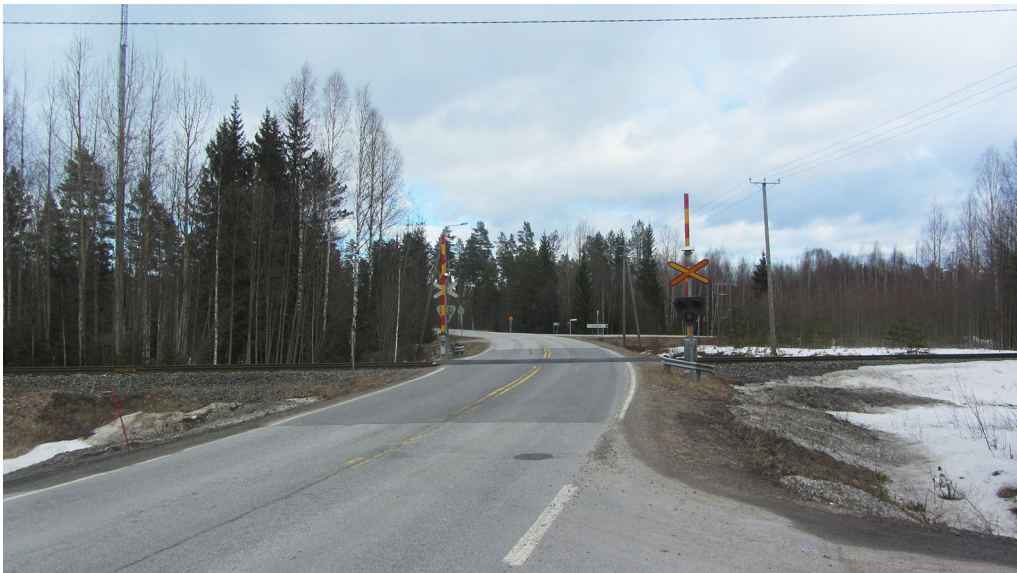
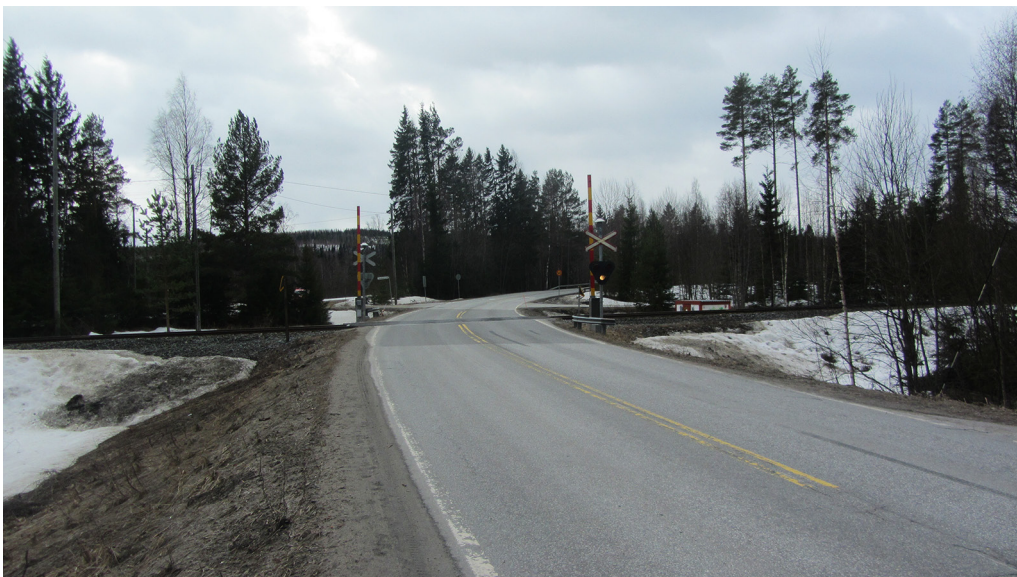
60. Ruoke (K, L), Jyväskylä

Ruokkeen tasoristeys sijaitsee Ruokkeentiellä Jyväskylässä. Ruokkeentie on maantie (16685) ja sitä pitkin kulkee keskimäärin 13 koulukuljetusta sekä 33 linja-autovuoroa päivittäin. Tasoristeys yli kulkee Jyväskylän paikallisliikenteen reitti. Tasoristeyksessä on myös muu ajoneuvoliikenne vilkasta keskimääräisen vuorokausiliikenteen ollessa yli 2000. Tasoristeys on varustettu puolipuumilaitoksella eikä siinä ole suuria puutteita. Osa tasoristeysmerkeistä on huonossa kunnossa. Tien nopeusrajoitusmerkki puuttuu tasoristeuksen pohjoispuolelta. Tasoristeystä ei pidetty vaarallisena.

Heti:

- Huonokuntoisten tasoristeysmerkkien uusiminen (Liikennevirasto)
- Puuttuvan nopeusrajoitusmerkin lisääminen tasoristeuksen pohjoispuolelle (ELY)
