LIIKENNEMERKKIEN RASITUSKOKEET  
TUTKIMUS LIIKENNEMERKKIEN RAKENTEEN  
KEHITTÄMISEKSI

TIE- JA VESIRAKENNUSHALLITUS  
KÄYTTÖOSASTO, LIIKENNETOIMISTO

TVH 741979

HELSINKI 10.1.1980

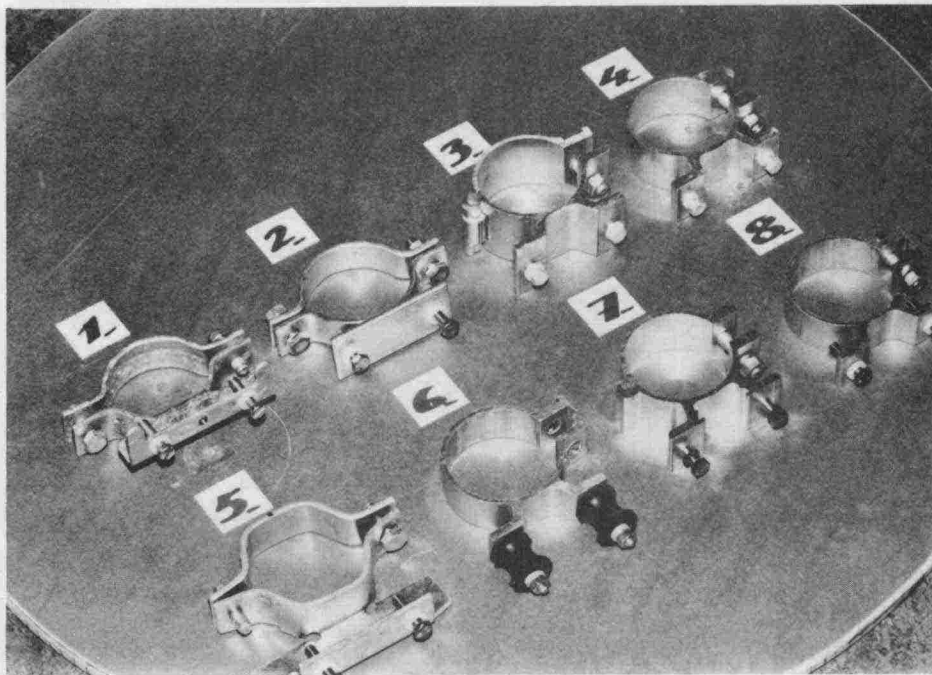
Kuvassa 3 on kokeessa mukana olleet kiinniketyypit ennen ja jälkeen rasituskokeen. Kuvassa 4 on esimerkkejä kokeessa syntyneistä kiinnikevaurioista.

Kokeessa mukana olleet kiinniketyypit:

- 1 yleiskiinnike Olli/Laatukilpi Oy
- 2 yleiskiinnike/Rencotuote Oy
- 3 nivelkiinnike/Purso Oy
- 4 kiinnike/Nokia Oy
- 5 yleiskiinnike/Mercari Oy
- 6 kiinnike varustettuna joustinkumeilla/  
Saab 96
- 7 nivelkiinnike/Nokia Oy
- 8 kiinnike/Purso Oy

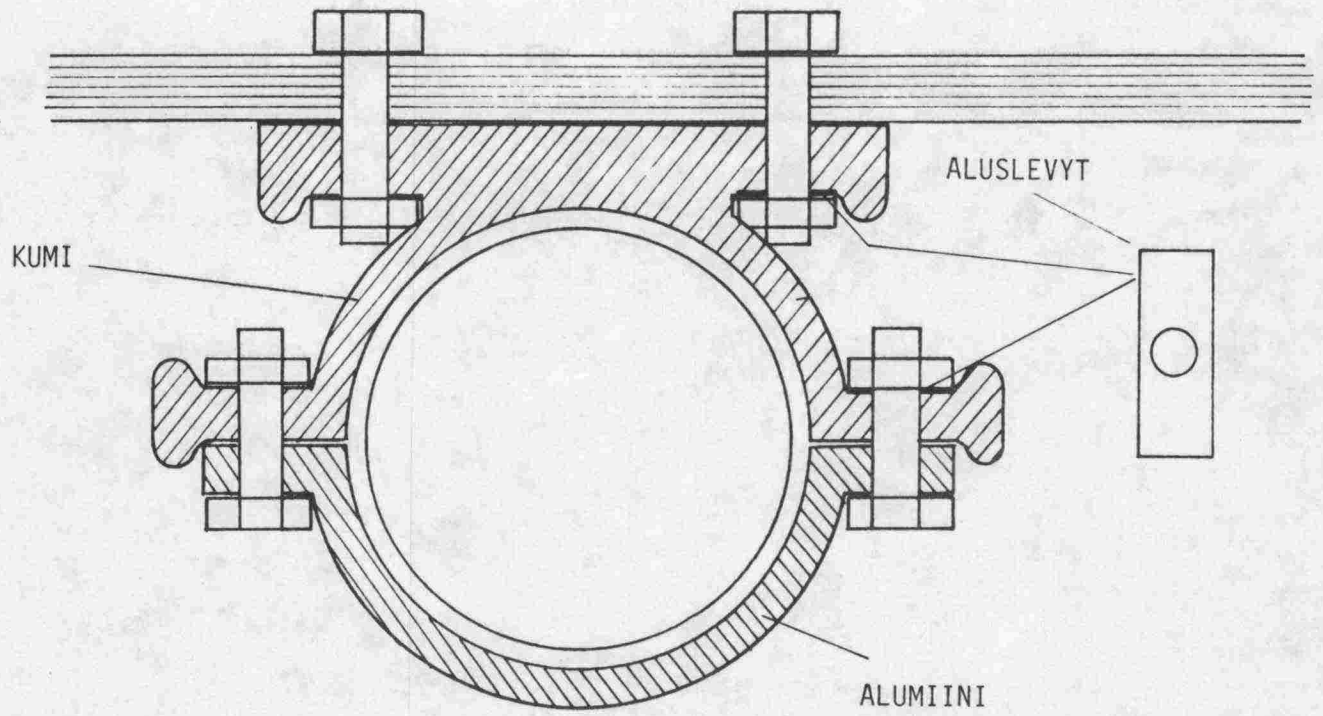
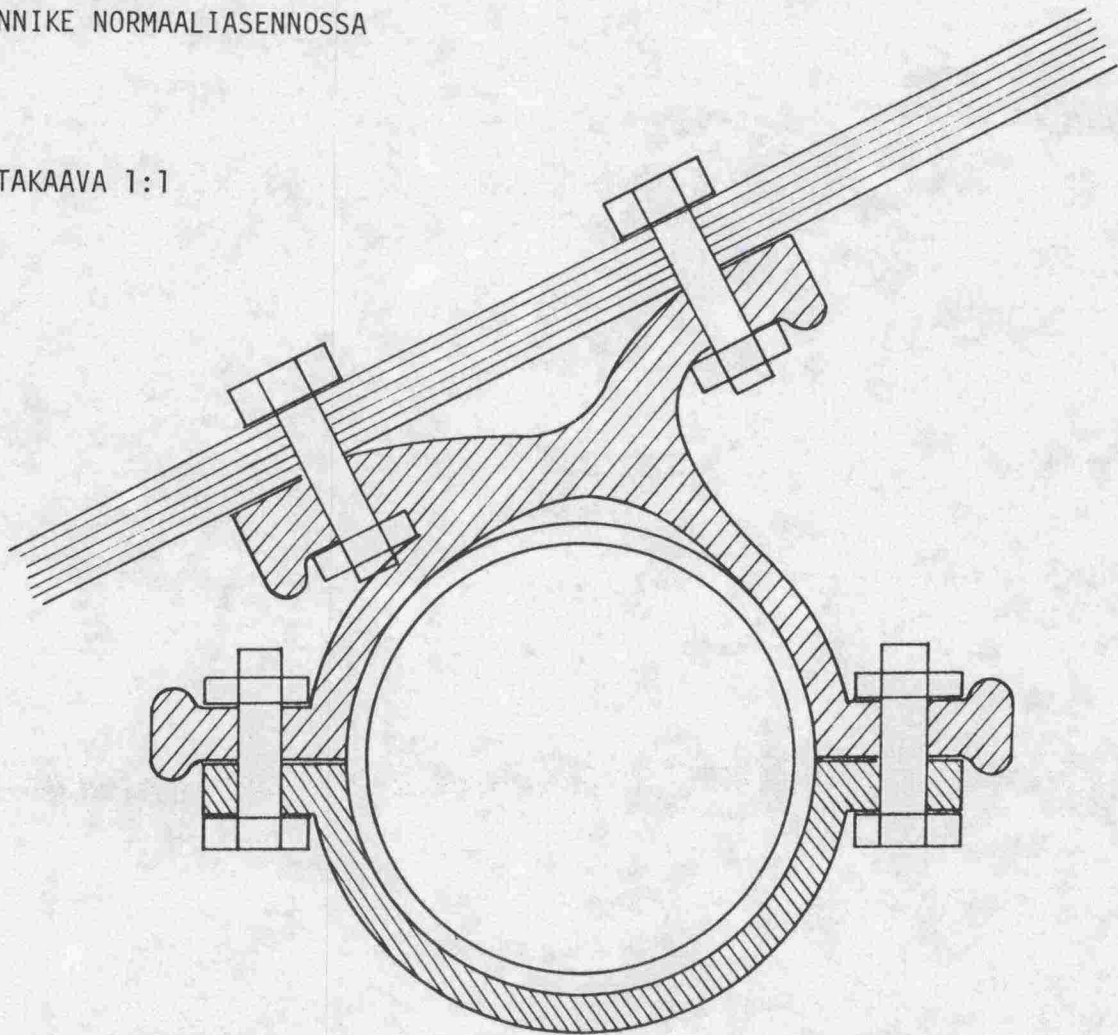
Kuva 5

KIINNIKE NORMAALIASENNOSSA

KIINNIKE TOISPUOLISEN  
RASITUKSEN ALAISENA

EHDOTUS OSITTAIN KUMISEKSI  
LIIKENNEMERKIN KIINNIKKEEKSI

Kiinnikkeen taulua vasten oleva kantaosa tulisi olla nykyistä suurempi, jotta se ei painuisi liian helposti tauluun.

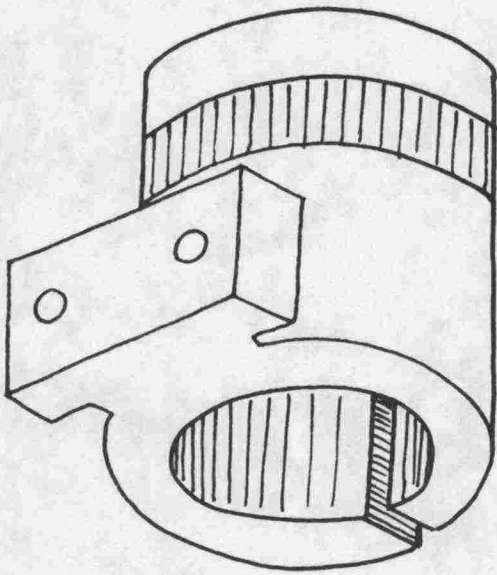
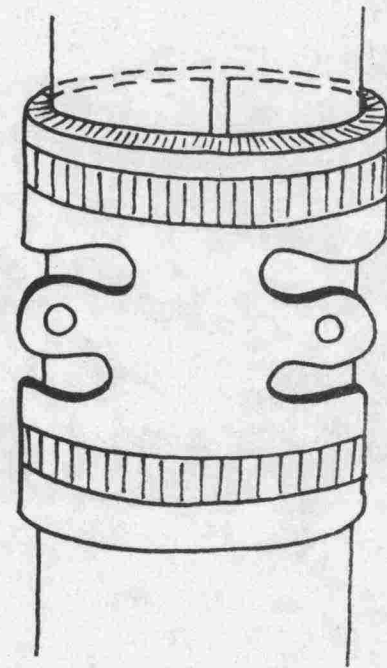
Kuva 6

Ideoita kumisiksi kiinnikkeiksi.  
Kiinnitys varteen letkunkiristä-  
jällä.

Kiinnike voidaan myös tehdä kokonaan kumista, jolloin sen kiinnittäminen liikennemerkkin varteeseen voidaan tehdä letkun kiristäjillä. Kokonaan kumista tehty liikennemerkkin kiinnikkeet voidaan muotoilla tavanomaisesta kiinnikkeestä täysin poikkeavalla tavalla, kuva 6.

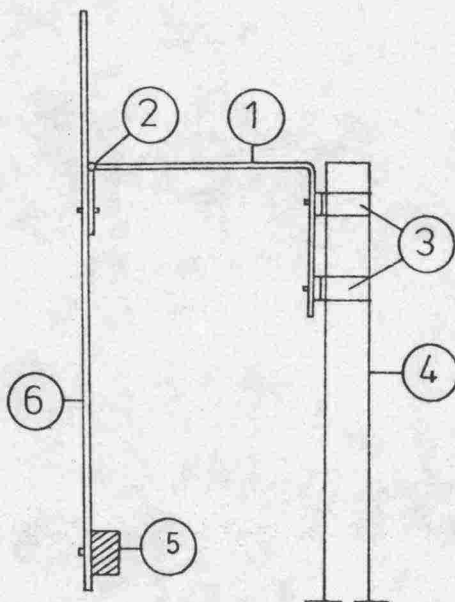
Kuva 7

Kokeen yhteydessä testattiin myös saranoitua ulokekiinnikettä (kuvat 7 ja 13). Kiinnike kesti rasitukset hyvin. Ulokekiinnikkeen rakenne on edelleenkehittelyn alaisena ja sen käyttökelpoisuutta testataan Oulun piirissä käytännön kokemusten saamiseksi. Ulokekiinnikkeessä voidaan sarana mahdollisesti korvata palalla jousiterästä, joka pitää taulun normaalioloissa paikallaan, mutta joustaa kun auraslumi iskeytyy liikennemerkkiin.

Kokeissa käytetty ulokekiinnike

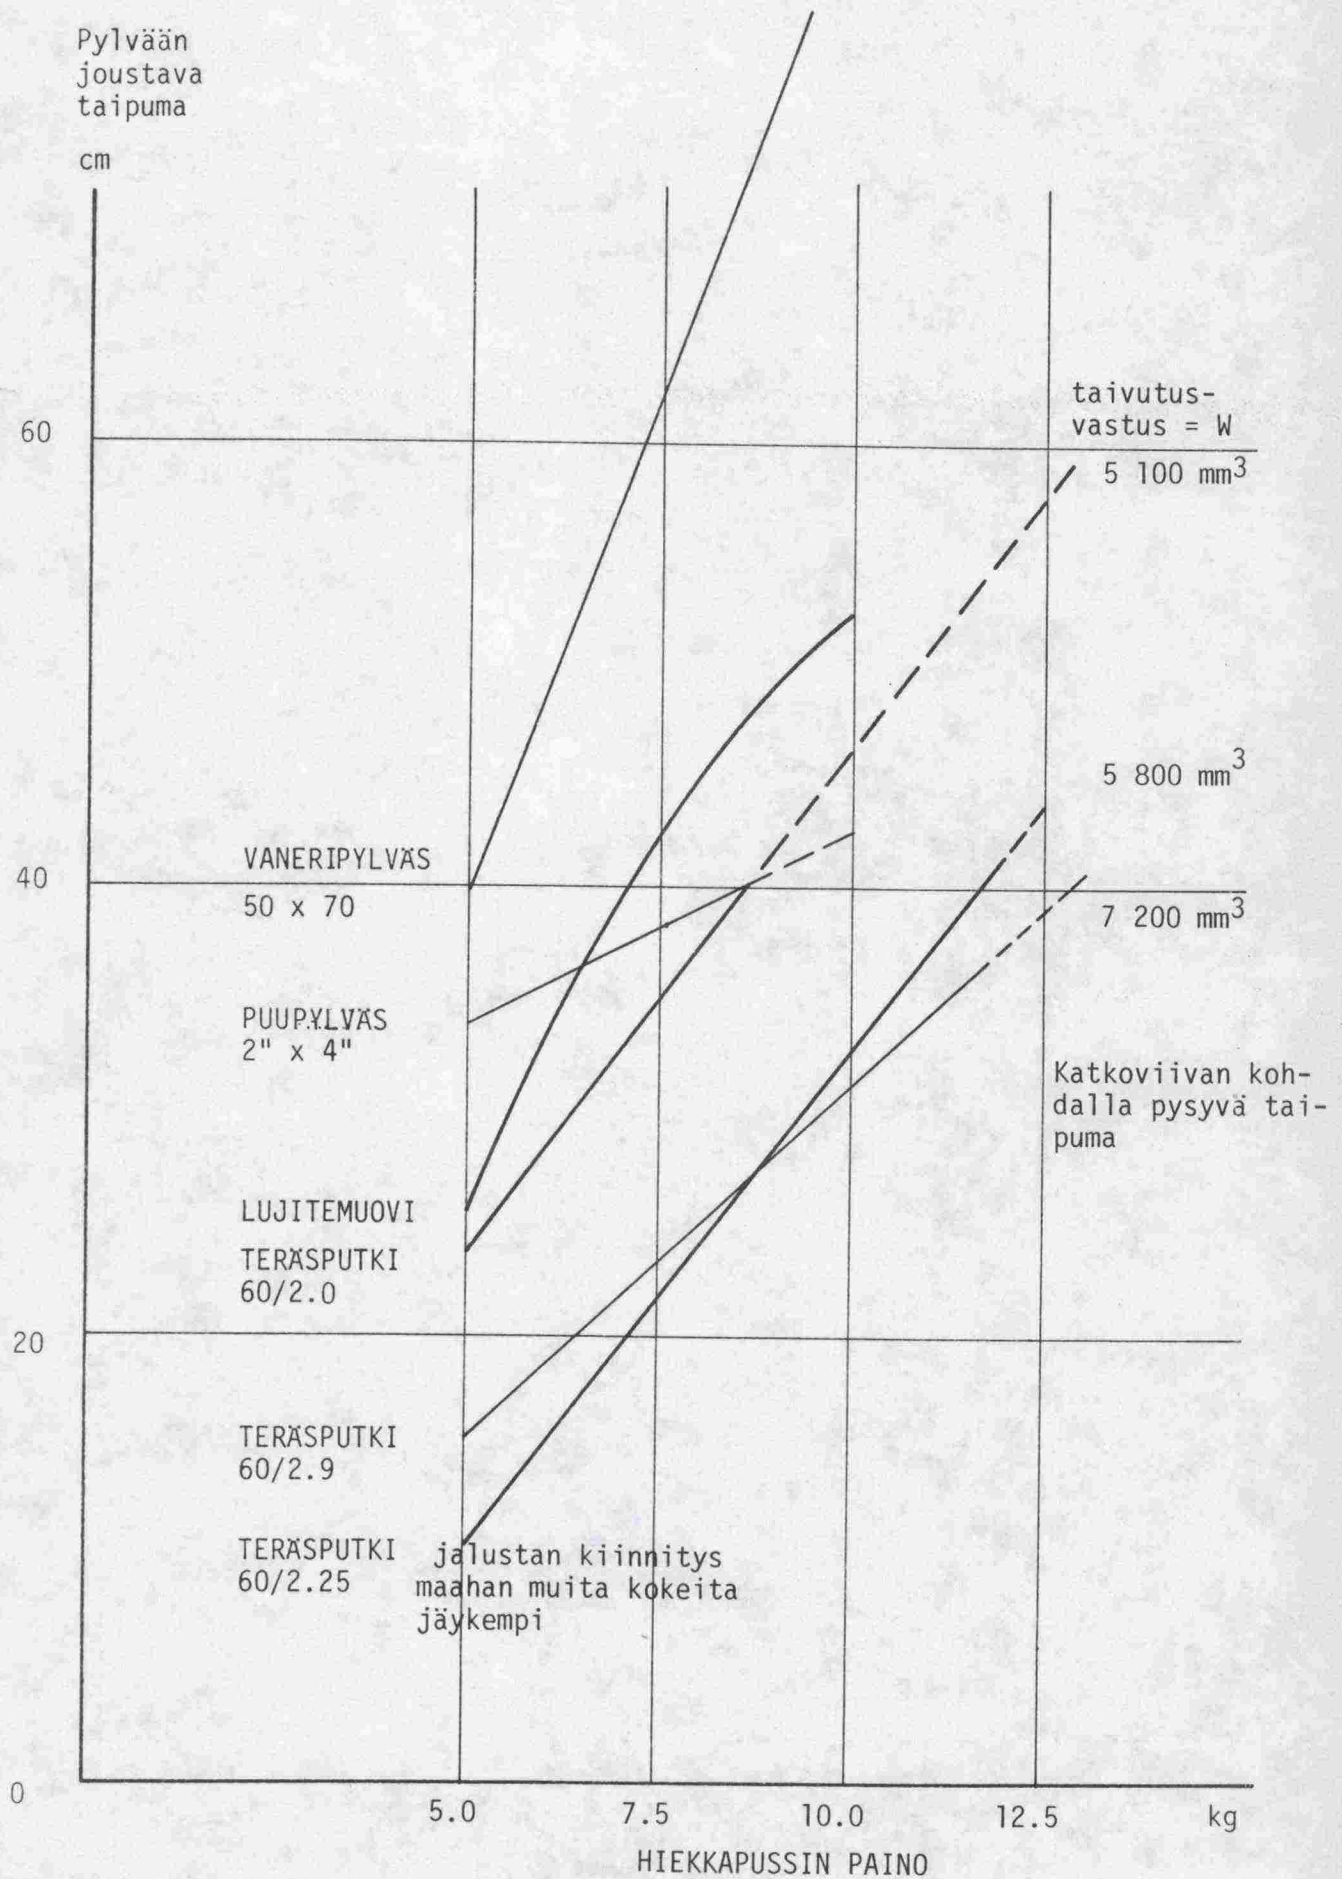
Kuva 8

Liikennemerkkipyöväiden taipumat  
eri kuormituksilla

Uutena pylväsmateriaalina voitaisiin tutkia lahosuojatun liimapuorakenteen käyttöä. Nelikulmainen metallipylväs saattaa olla käyttökelpoinen ja tutkimisen arvoinen ratkaisu.

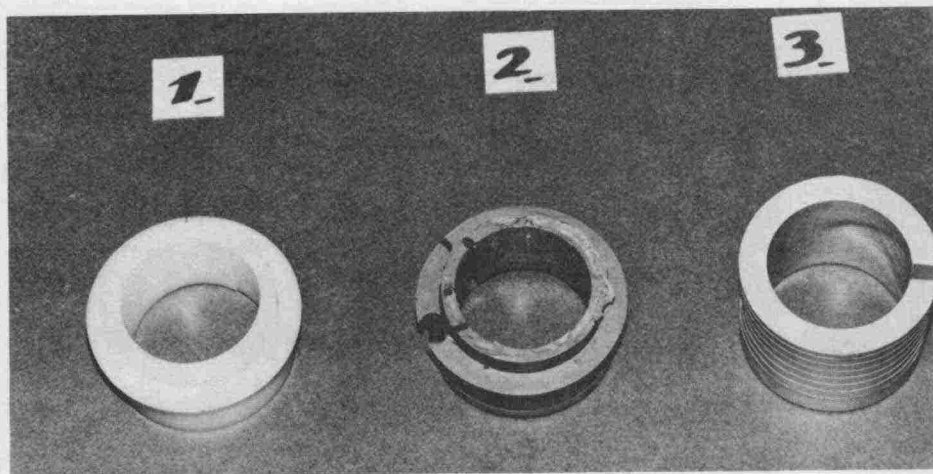
Nykyisten jalustatyyppien suurimpana heikkoutena on kiilausrenkas, joka ei riittävästi estä varren luistamista jalustassa kuormitustilanteessa. Toisaalta saattaa kiilausrenkas juuttua niin lujasti jalustaan, että pylvään irroittaminen on vaikeaa. Mikään tutkituista jalustatyypeistä ei ollut rakenteeltaan tyydyttävä tältä osin.

Kokeessa mukana olleet jalustan kiilausrenkaat:

- 1 Mercari Oy
- 2 Rymättylän Betoni Oy
- 3 Rymättylän Betoni Oy

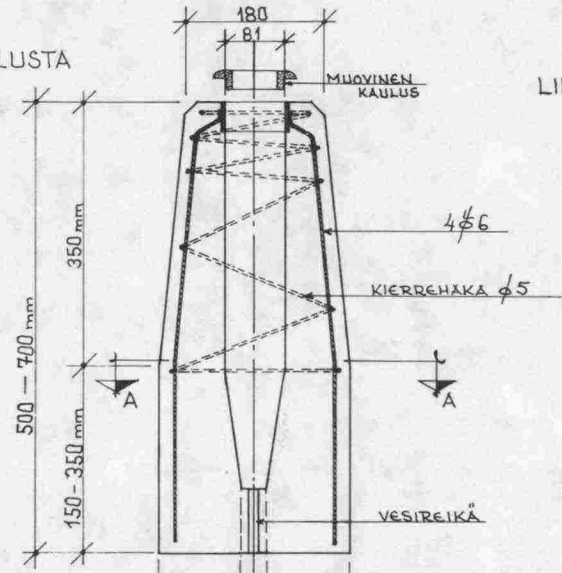
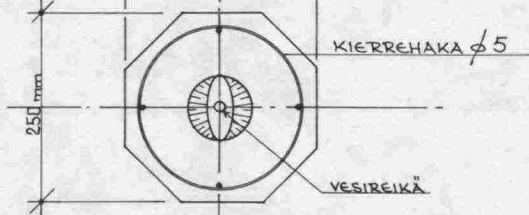
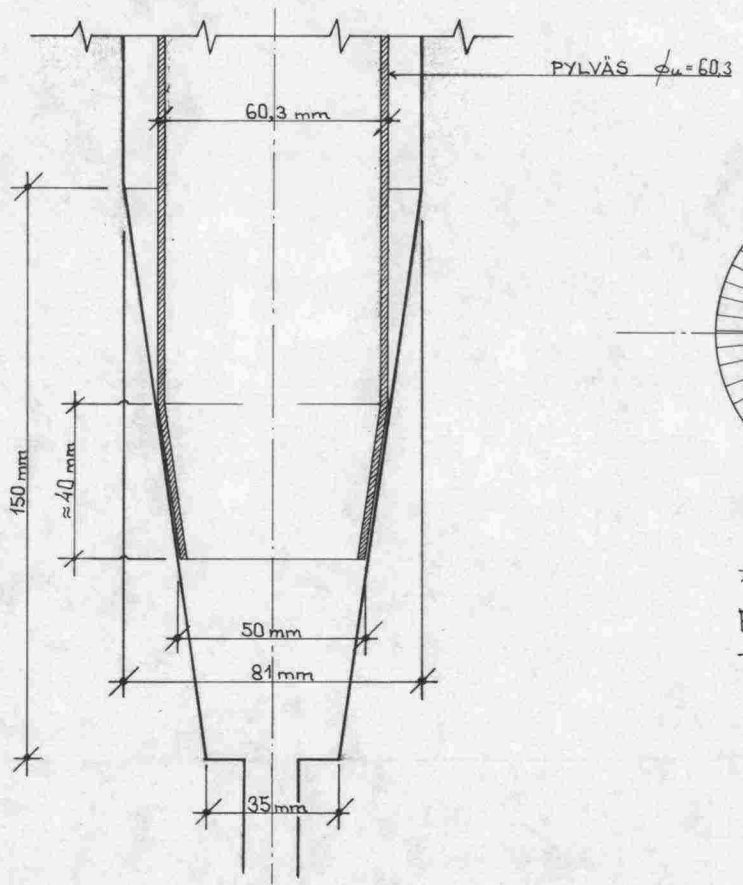
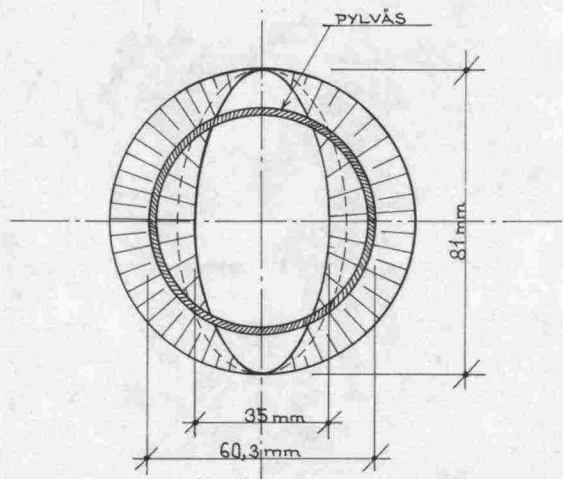
TB - JALUSTA  
1:10

Kokeillut betonijalustat olivat jalustan yläpään osalta rakenteellisesti siinä määrin heikkoja, että ne murtuivat pudotettaessa jalusta auton lavalta. Jalustojen tulisi kuitenkin kestää tämäntäpainen kuljetusaikainen käsittely.

Liikennemerkkijalustojen kohdalla on tarkoituksenmukaista pyrkiä yhteen vakioratkaisuun. Vakiojalustana voidaan käyttää tässä raportissa esitetyn tyyppiirustuksen mukaista ratkaisua, jossa betonijalustan raudoitusta on parannettu ja liikennemerkin varren kiertyminen estetty soikion muotoisella jalustan reijällä. Tähän jalustaan voidaan pystyttää varsi litistettynä tai pyöreänä.

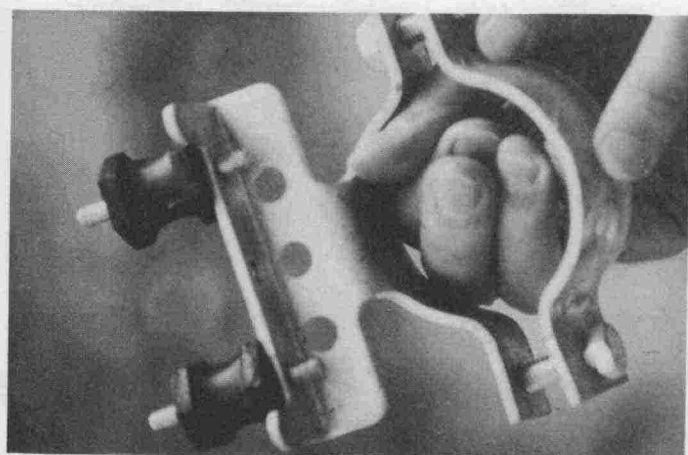
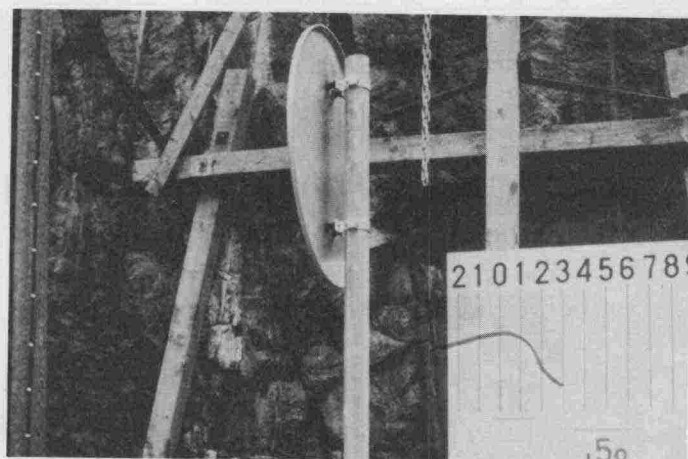
Kuva 12 Kumijoustimen käyttö vakiokiinnikkeen yhteydessä

Rasituskokeiden yhteydessä kokeiltiin auton pakoputken kiinnityskumien käyttöä kiinnikkeen ja taulun välissä (kuva 12). Kokeet antoivat hyviä tuloksia. Kokeessa todettiin, että kumit joustavat erittäin hyvin ja estävät taulun rikkoutumisen. Ne ovat kohtuuhintaisia ja ne voidaan asentaa helposti myös vanhoihin liikennemerkkeihin. Etenkin lisäkilvissä saattavat joustinkumit olla käyttökelpoisia. Näitä kumijoustimia on hankittu 1 000 kpl kenttäkokeita varten, jotta saataisiin kokemuksia kumijoustimien toimivuudesta käytännön olosuhteissa.

Kiinnike varustettuna auton pakoputken kiinnityskumeilla

Kiinnityskumit asennettuna kiinnikkeen ja taulun väliin

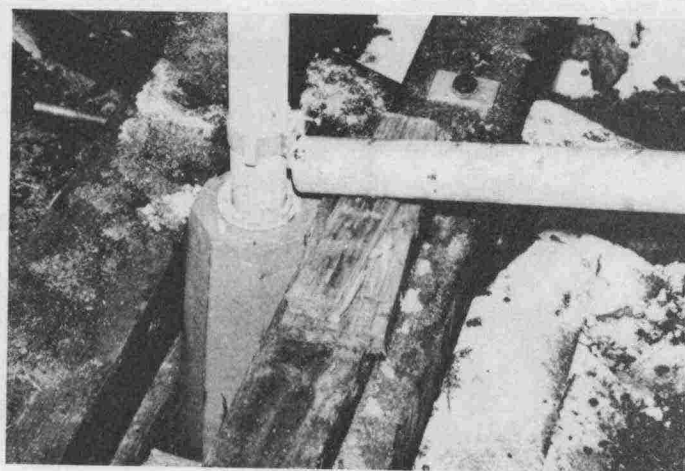
Kuva 14  
Jalustaan juuttuneen varren irrottaminen kiinnikkeen ja vivun avulla

Jalustaan kiinni juuttunut liikennemerkkipylväs voidaan irroittaa kiinnittämällä varren alaosaan nivelöity kiinnike ja käyttämällä irtovartta tai rautakankea vipuna (kuva 14).
