Selvitys Kemi-Tornio moottoritien epätasaisuuden syistä

Tiehallinnon selvityksiä 44/2002

TIEHALLINTO
Lapin tiepiiri
Rovaniemi 2002

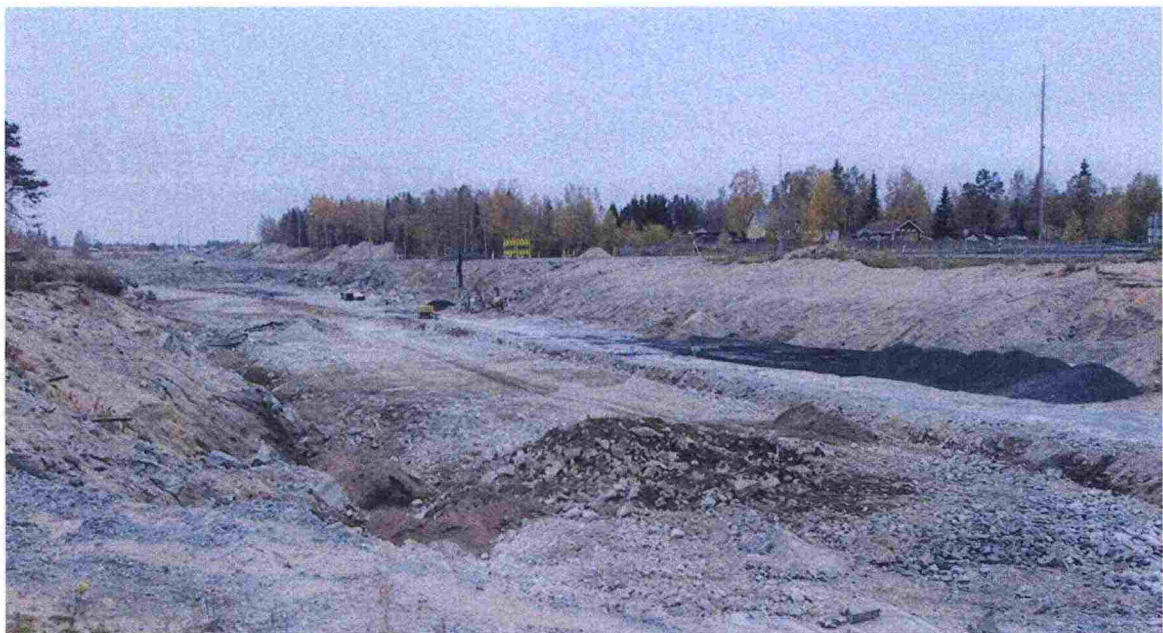
Kuva 2. Keminmaan kallioleikkaus noin paalulla 19600 rakentamisvaiheessa syksyllä 2000. Kuvassa näkyvää kuonahiekkaa käytettiin putkitusten ympäristötäyttöihin.

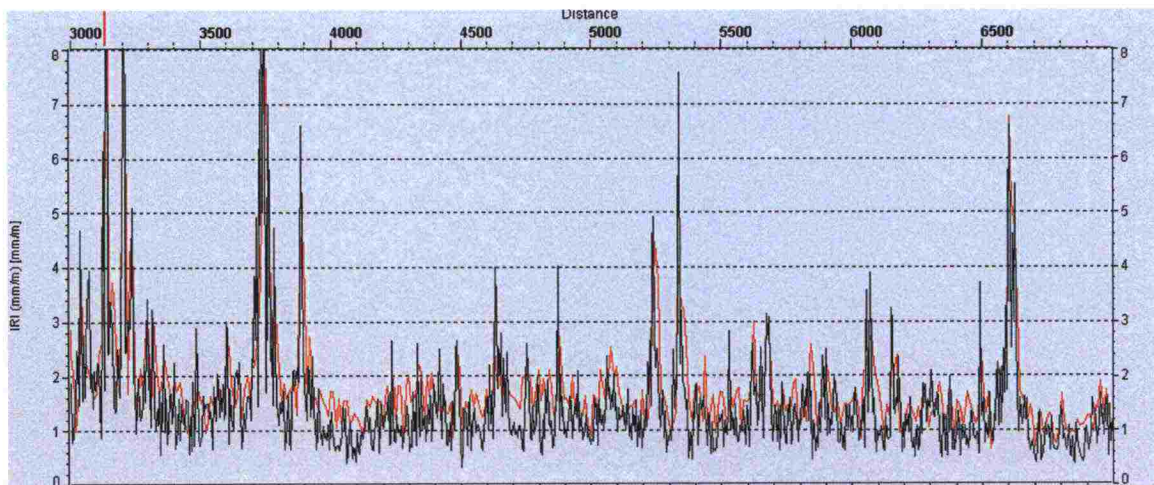
Kuva 5. Road Master kalustolla 28.05.2002 mitatuttujen 10m-IRI arvojen (punainen viiva) suhde Tielikelaitoksen PTM kalustolla 10.06.2002 mitattuihin 5m-IRI arvoihin (musta viiva): Suunta Tornio-Kemi, oikea kaista, paaluväli 3000 – 7000 m.

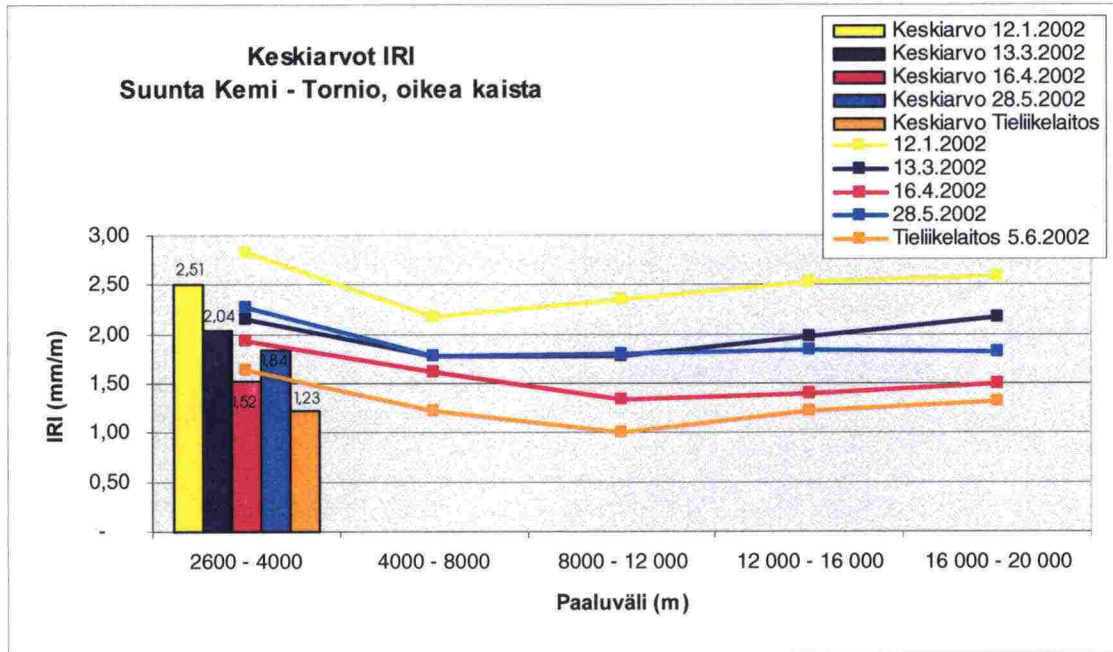
Yhteenveto tasaisuusmittaustuloksista on esitetty taulukossa 3, kuvissa 6-9 ja liitteessä 1. Kuvat osoittavat selkeästi, että tammikuussa tien epätasaisuus oli suurimmillaan ja IRI-arvot olivat vähentyneet selvästi jo maaliskuun puoleen väliin mennessä. Huhtikuun 16. päivänä tehdyt mittaustulokset antoivat jopa keskimäärin paremmat tasaisuusarvot kuin 28.5. mittaustulokset. Tämä selittyy osittain sillä, että toukokuussa keskimääräisiä IRI arvoja nostivat epätasaisesta routanoususta aiheutuneet lievät "routaheitot", jotka olivat tuolloin sulaneet ja joissa IRI arvot selvästi kasvoivat. Muut epätasaisuuskohteet, joissa IRI arvojen laskua ei tapahtunut liittyvät lähinnä siltapenkereisiin ja rakenteiden vaihtumiskohtiin

Talvella mitatut IRI-arvot ylittivät selvästi moottoritien suurimmat sallitut tasaisuusarvot, jotka ovat 1,2 – 1,7 mm/m päällystetyypistä ja määrittävistä riippuen. Tuloksia vertailtaessa tulee myös muistaa, että nämä tasaisuusvaatimukset koskevat 100 m:n keskiarvoja kun kuvien 6 – 9 tarkastelussa on käytetty 4 km:n keskiarvoja, jotka ovat huomattavasti pienempiä.

Kuva 6. Keskimääräiset IRI arvot Road Master ja PTM (Tieliikelaitos) autoilla mitattuna talvella ja keväällä 2002. Suunta Kemi – Tornio, oikea kaista.

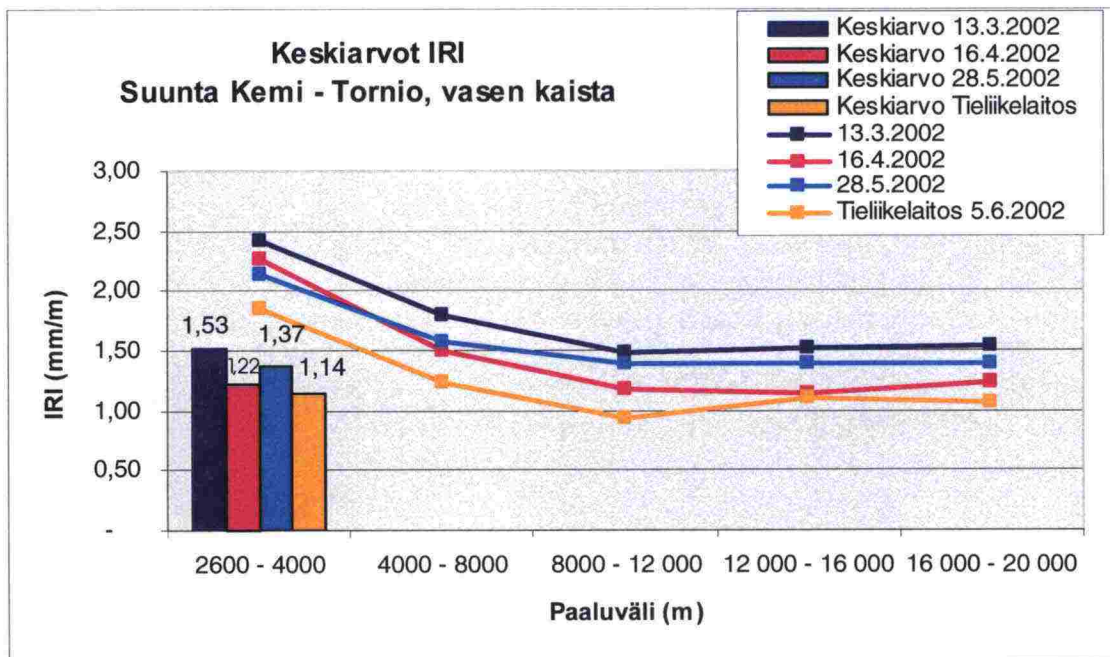
Kuva 7. Keskimääräiset IRI arvot Road Master ja PTM autoilla (Tieliikelaitos) mitattuna talvella ja keväällä 2002. Suunta Kemi – Tornio, vasen kaista.

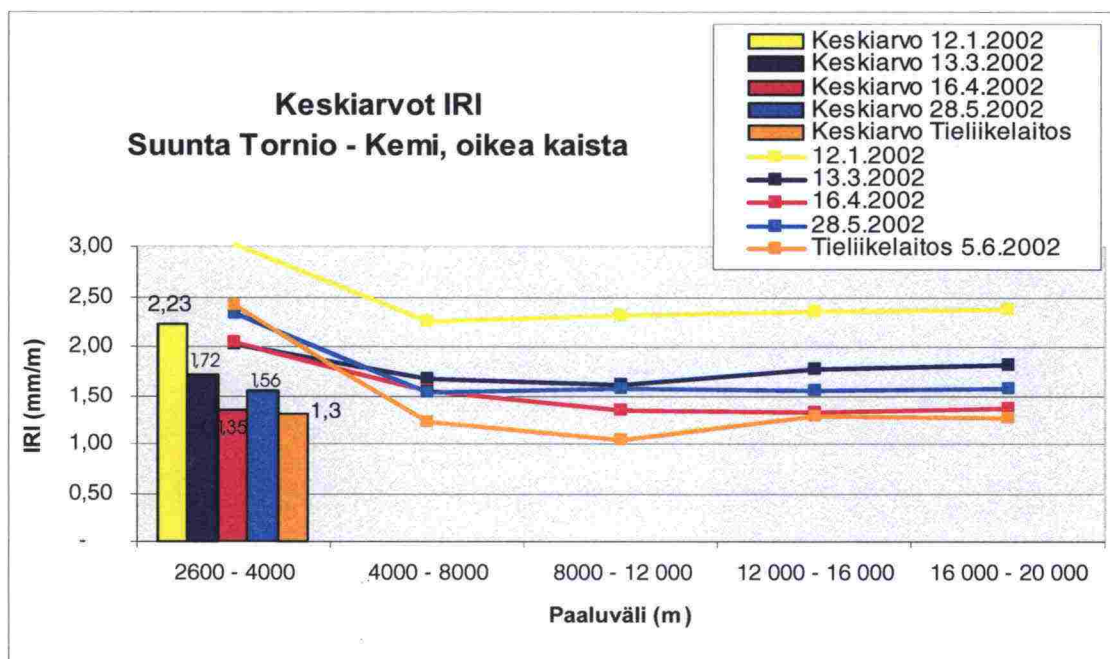
Kuva 8. Keskimääräiset IRI arvot Road Master ja PTM autoilla (Tieliikelaitos) mitattuna talvella ja keväällä 2002. Suunta Tornio - Kemi, oikea kaista.

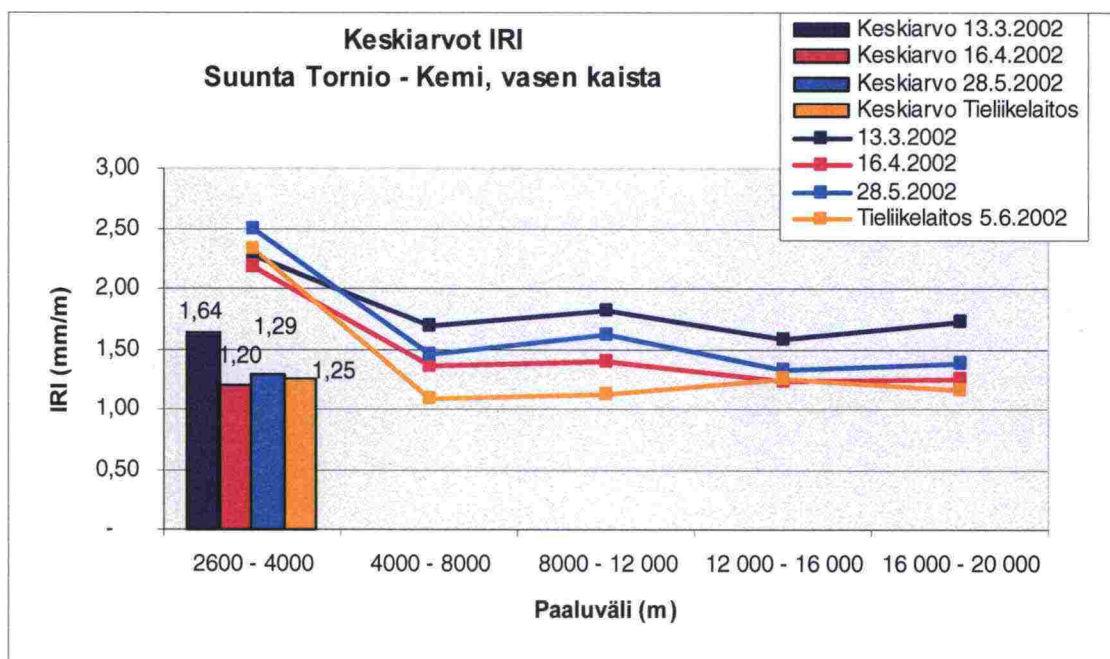
Kuva 9. Keskimääräiset IRI arvot Road Master ja PTM autoilla (Tieliikelaitos) mitattuna talvella ja keväällä 2002. Suunta Tornio - Kemi, vasen kaista.

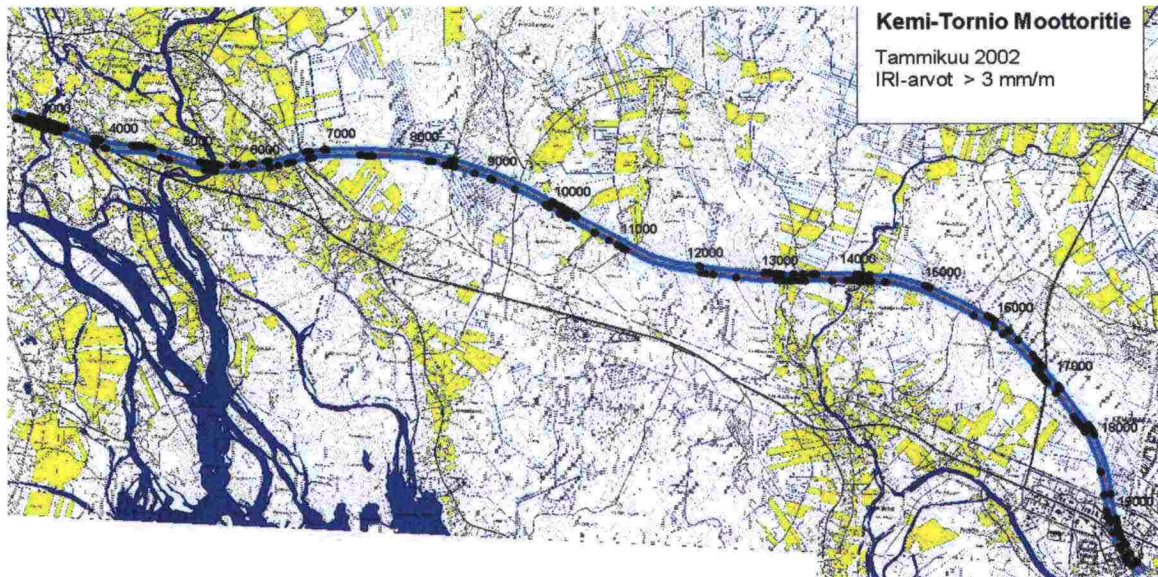
Kuvissa 10 ja 11 on vertailtu epätasaisien kohtien alueellista jakautumista tammikuussa 2002 (IRI >3) ja toukokuussa (IRI >2). Alueellisesti suurimmat epätasaisuudet tavattiin kaikilla kaistoilla tien molemmissa päissä. Muita tavallista korkeampia epätasaisia kohteita esiintyi molemmilla suunnilla Tornion päässä Raumonjoen kohdalla sekä muualla paaluvälillä 9900 – 10 200 m, paaluvälillä 12 900 – 13 200 m, 14 000 – 14 200 m ja 16 600 – 17 000 m. Kemi – Tornio suunnan epätasaisuus oli suurempaa kuin Tornio – Kemi suunnan ja molemmissa suunnissa oikean ajokaistan epätasaisuus oli selvästi suurempaa kuin vasemman ohituskaistan. Kesällä 2002 nämä kaistojen väliset erot olivat tosin lähes tasoittuneet.

Kuva 10. Korkeimpien IRI arvojen ($IRI > 3$) alueellinen esiintyminen tammikuussa 2002.

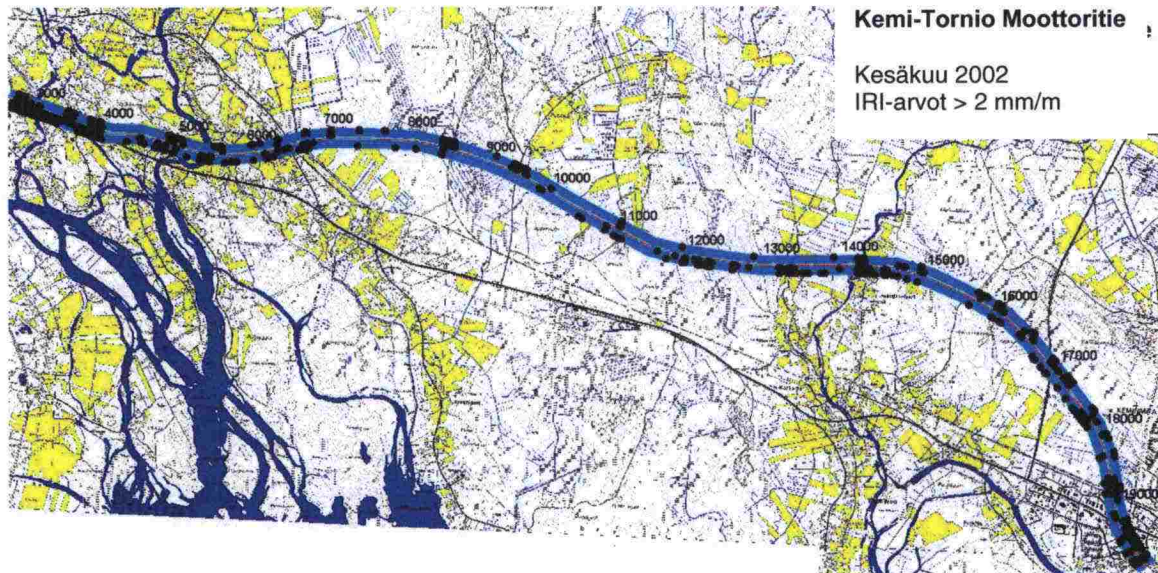
Kuva 11. Korkeimpien IRI arvojen ($IRI > 2$) alueellinen esiintyminen kesäkuussa 2002. Mittaukset tehty Tieliikelaitoksen PTM autolla.

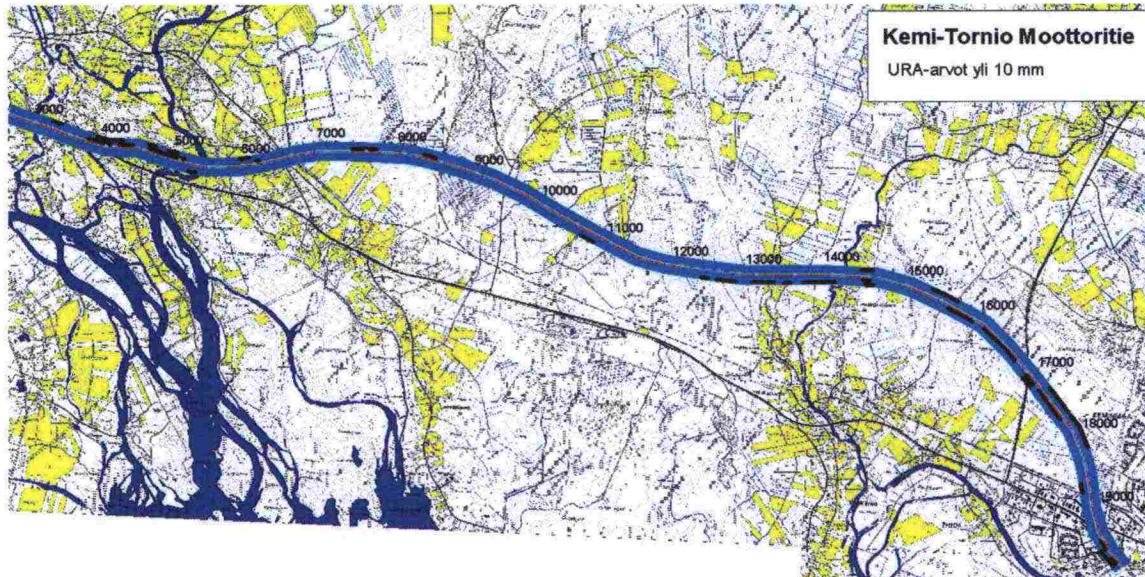
URA-mittaustulokset osoittavat, että urasyvytydet olivat suurimmaksi osaksi suhteellisen pieniä, mutta muutamissa kohteissa urautuminen on ollut poikkeuksellisen nopeaa (kuva 16). Keskimäärin urautuminen oli Kemi – Tornio suunnassa suurempaa Tornion päässä ja Tornio – Kemi suunnassa Kemin päässä. Pahimmin urautunut kohde sijoittuu Kemi – Tornio suunnalla paaluvälille 3000 – 5000 m Yli-Raumon kylän kohdalle. Tällä kohdalla urasyvyys oli etenkin talvella silmiinpistävä suuri. Muita urautuneita kohteita ovat oikea ajokaista Tornio – Kemi suunnalla Luukkaankankaan – Kaakamojoen välillä, sekä lisäksi paaluvälillä 15 500 – 17 500 m ja Laurilan ja Isohaaran liittymän välillä Tornio – Kemi suunnalla. Kalliroleikkauksen kohdalla urautumista tavattiin vain Kemi-Tornio suunnassa oikealla kaistalla. Molemmilla ajosuunnilla välillä 14 400 – 14 500 m esiintyy korkeaa urautumista, mikä viittaisi pohjamaasta johtuvaan urautumiseen.

Kuva 16. Tieliikelaitoksen PTM autolla mitattujen yli 10 mm harjanneura-arvojen sijainti Kemi-Tornio moottoritiellä kesäkuun alussa 2002.

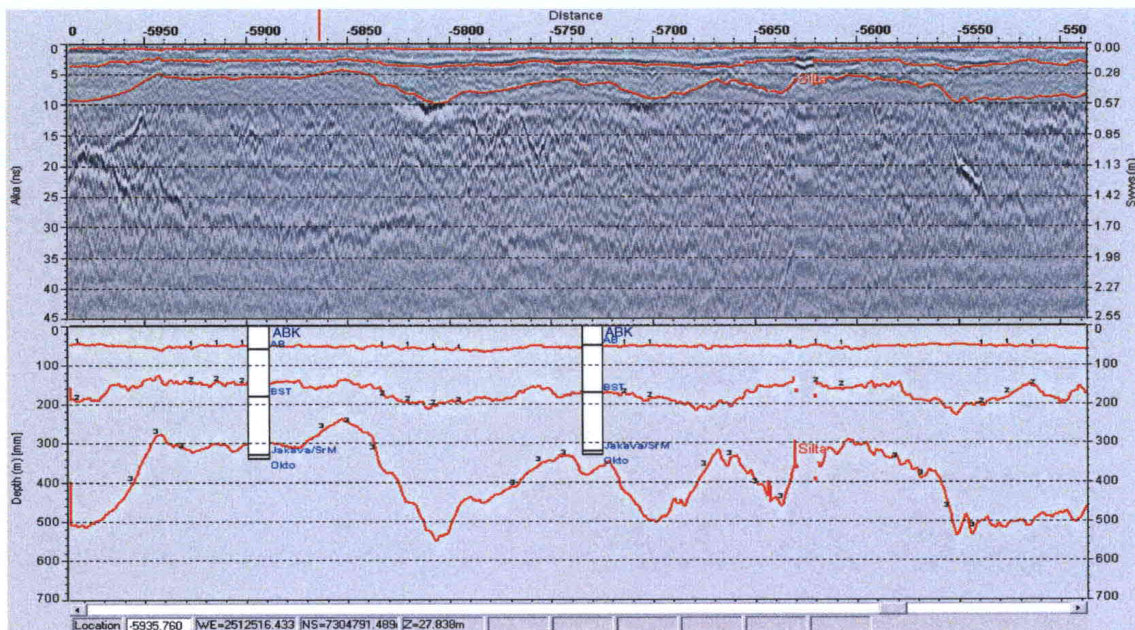
Kuva 19. Maatutkatulkinta oktorakenteen kohdalta paaluväliltä 6000 – 5500 m suunnassa Kemi – Tornio. Tutkatatassa on esitetty päällekkäin 1.0 GHz:n ja 400 MHz mittausdatat.

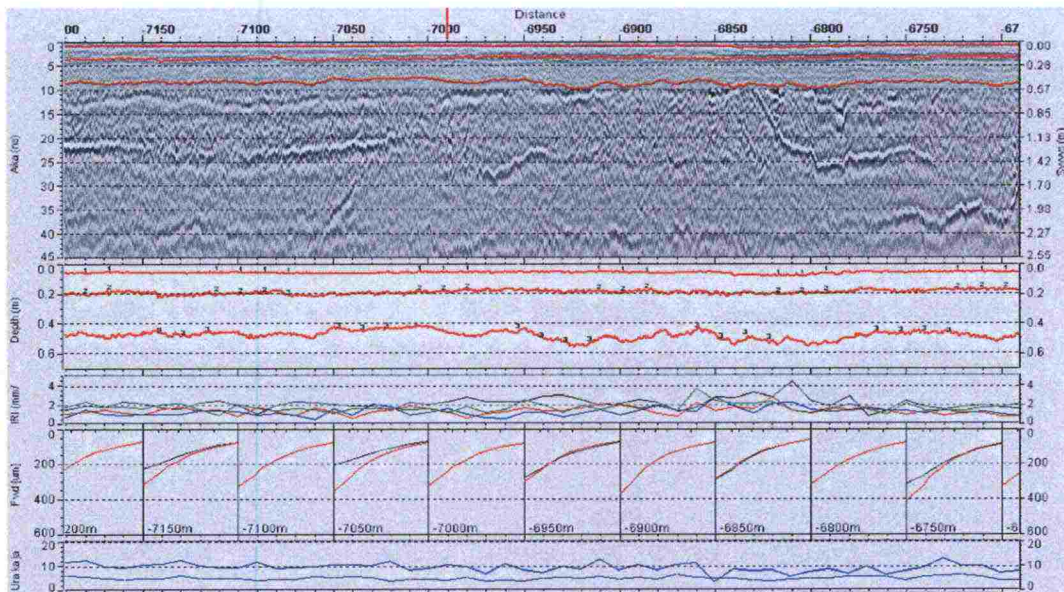
Kuvassa 26 on esitetty paaluväliltä 6700 – 7100 m Road Doctor profiililla maatutkatulokset, päällysrakenteen yläosan kerrospaksuudet, Road Master IRI arvot, taipumasuppilot 2001 (musta) ja 2002 (punainen) sekä PTM ura arvot (harjanne ja PMS ura). Kuvasta näkyy selvästi, että tällä jaksolla lähitaipumat ovat kasvaneet jopa yli 100 μm , mikä kertoo ylimpien kerrosten voimakkaasta heikkenemisestä. Toisaalta paalulla 6850 ja 6950 eroja ei voitu havaita, mikä kertoo puolestaan että heikkenemien ei ole ollut täysin jatkuvaa. Mielenkiintoinen havainto oli myös, että juuri näissä ”terveissä” kohdissa harjanneuran ja PMS uran arvoissa ei ollut isoja eroja, kuten tilanne on yleensä uusissa päällysteissä.

Kuva 26. Maatutkaprofiili suunnalta Kemi – Tornio paaluväliltä 6700 – 7100 (paksu hiekkarakenne 2260 mm). PP-laitemittausten taipumasuppilot vuodelta 2002 (punainen) ovat paikoin pintataipuman osalta huomattavasti suuremmat kuin vuoden 2001 syksyn pp-laitemittausten taipumasuppilot (musta).

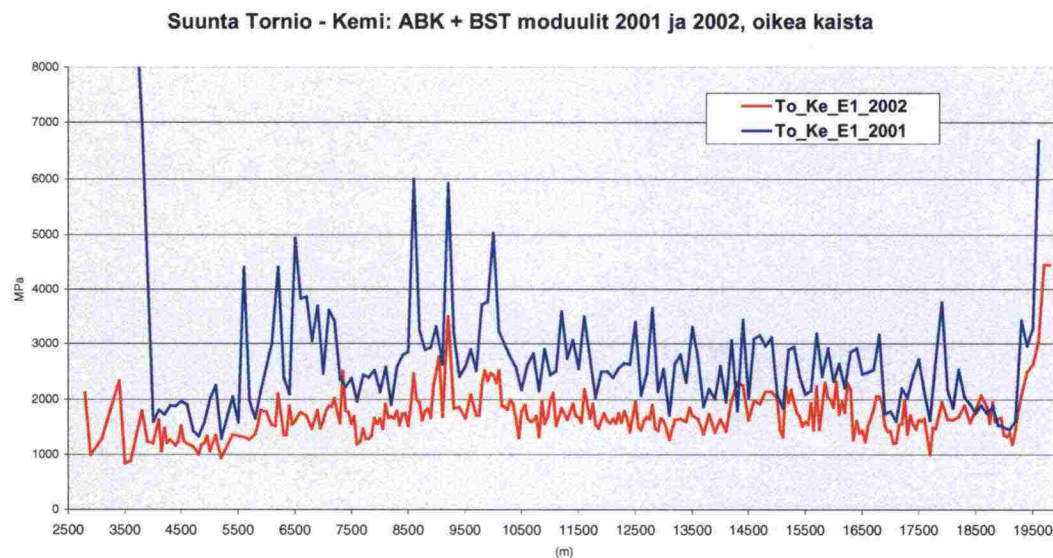
Kuvissa 27 ja 28 on esitetty molempien ajosuuntien sidottujen kerrosten takaisinlasketut moduuliarvot 2001 ja 2002. Moduuli-arvoja ei ole lämpötilakorjattu, mutta molempien mittausten aikana päällysteen lämpötilat olivat noin 17 °C. Kuvista näkyy, että sidottujen kerrosten jäykkyys on pudonnut talven aikana merkittävästi. Moduulien keskiarvot Tornio – Kemi suunnalla olivat vuonna 2001: 3167 MPa ja vuonna 2002: 1717 MPa ja suunnassa Kemi – Tornio 2001: 2859 MPa ja vuonna 2002: 1928 MPa. Näin moduulit ovat pudonneet keskimäärin noin 1000 MPa.

Kuva 27. Sidottujen kerrosten moduuliarvot syksyllä 2001 ja kesäkuun lopussa 2002, suunta Tornio - Kemi. Moduuliarvoille ei ole laskettu lämpötilakorjausta.

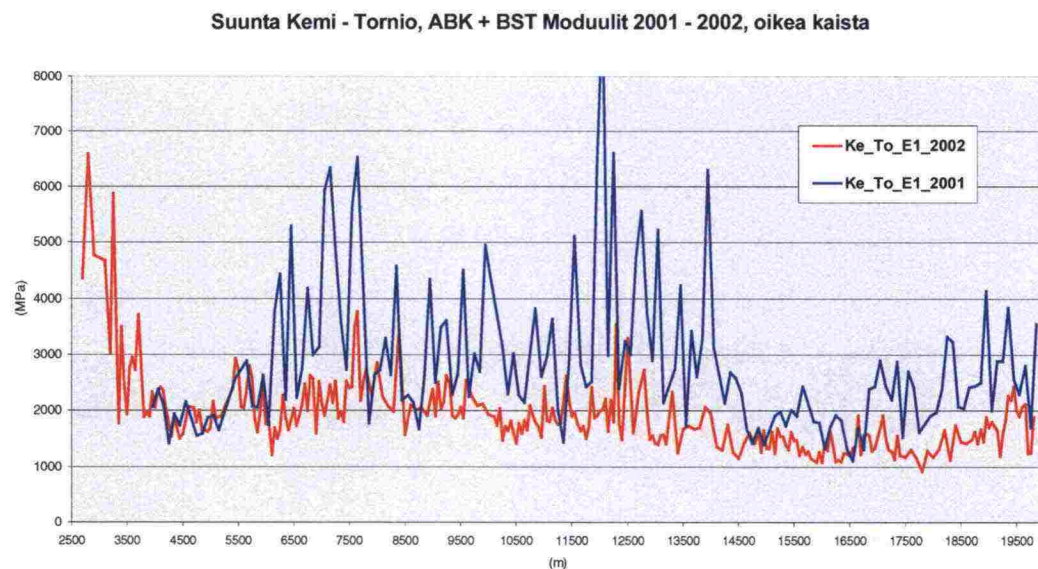
Kuva 28. Sidottujen kerrosten moduuliarvot syksyllä 2001 ja kesäkuun lopussa 2002, suunta Kemi-Tornio. Moduuliarvoille ei ole laskettu lämpötilakorjausta.

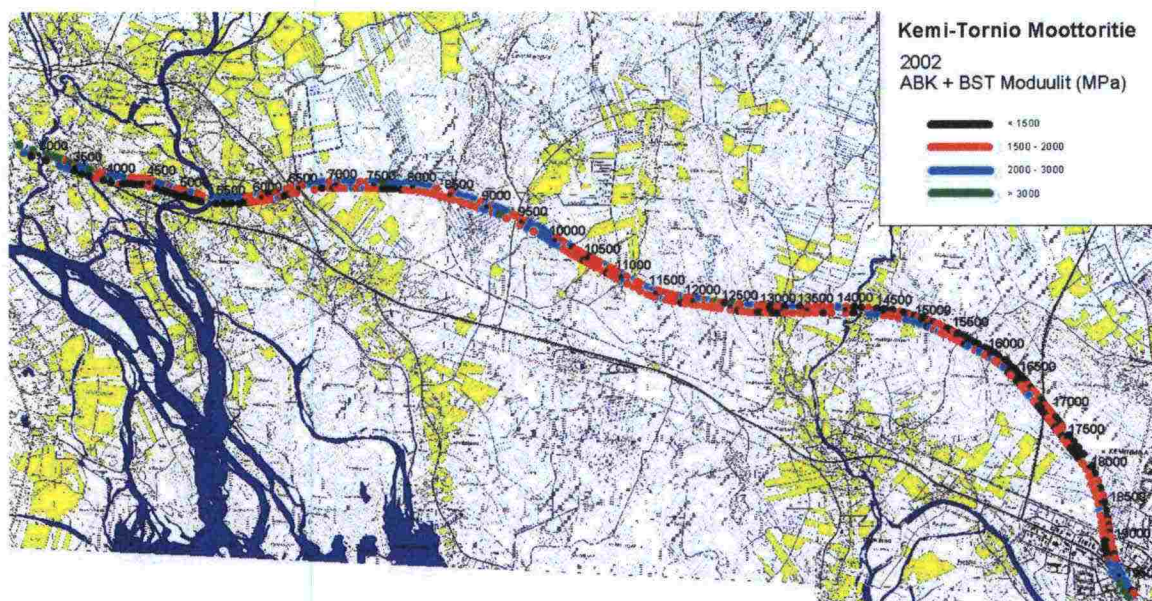
Kuvassa 29 on esitetty vuoden 2002 moduulien alueellinen jakautuminen. Kuvasta näkyy, että kaikkein heikoimmat yhtenäiset alueet sijaitsevat Tornio – Kemi suunnassa Raumon kylän kohdalla paaluvälillä 3500 – 5600 ja Kemi – Tornio suunnassa Kaakamojoen ja Rovaniemen tien välillä plv 14 000 – 16500. Paaluvälillä 17 500 – 18 000 moduulit olivat heikot molemmissa suunnissa.

Kuva 29. Sidottujen kerrosten moduulit moottoritillä Kemi-Tornio kesäkuun lopulla 2002. Kuvassa on esitetty molempien suuntien ulompien kaistojen tulokset.

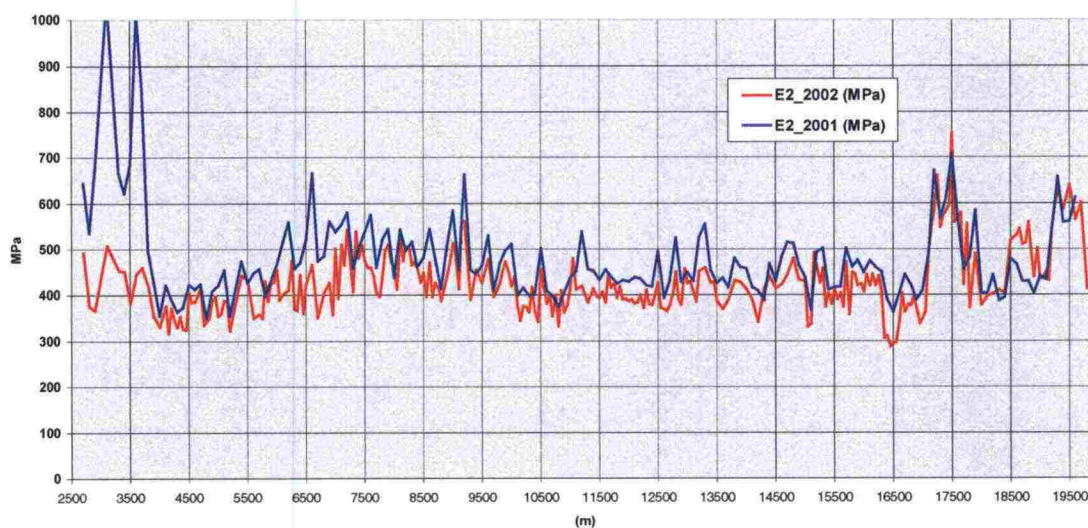
Kuvissa 30 ja 31 on esitetty pp-laitetuloksista lasketut E2 arvot. Hankkeen tavoitekantavuus lopullisen päällysteen päältä oli 420 MPa (pudotuspainolaitteella mitattuna E2 min lopullisen päällysteen on 485 MPa suuruusluokkaa, Rakenteen parantamisen laadunvarmistus, Tielaitos 1994). Kuvat osoittavat, että sidottujen kerrosten moduuleiden putoamisella ei ole suurta vaikutusta E2 arvoon, vaan siihen vaikuttavat enemmän alemmat kerrokset ja pohjamaa. Esimerkiksi Keminmaan alueella kalliikohteissa E2 arvot olivat erittäin korkeat vaikka kohteissa tavattiin vaurioita. Alimmat E2 arvot mitattiin pitemmällä jaksolla Tornio –Kemi suunnassa paaluvälillä 3 900 – 6 000 m, 10 100 – 11 000 m, 16 300 – 16 600 m sekä 18 000 – 18400 m. Kemi - Tornion suunnassa alhaisimmat E2 arvot mitattiin mm. paaluväleillä paaluvälillä 5800 – 6550 m ja 13 800 – 16 100 m. Mielenkiintoista oli havaita, että vuoden heikoimmat yhtenäiset päällystemoduulijaksot sijaitsivat samoilla kohdilla, joissa E2 arvot olivat alhaisimmat..

Kuva 30. Kantavuusmittausten E2 arvot suunnalta Tornio – Kemi (oikea kaista) syksyllä 2001 ja kesäkuun lopussa 2002.

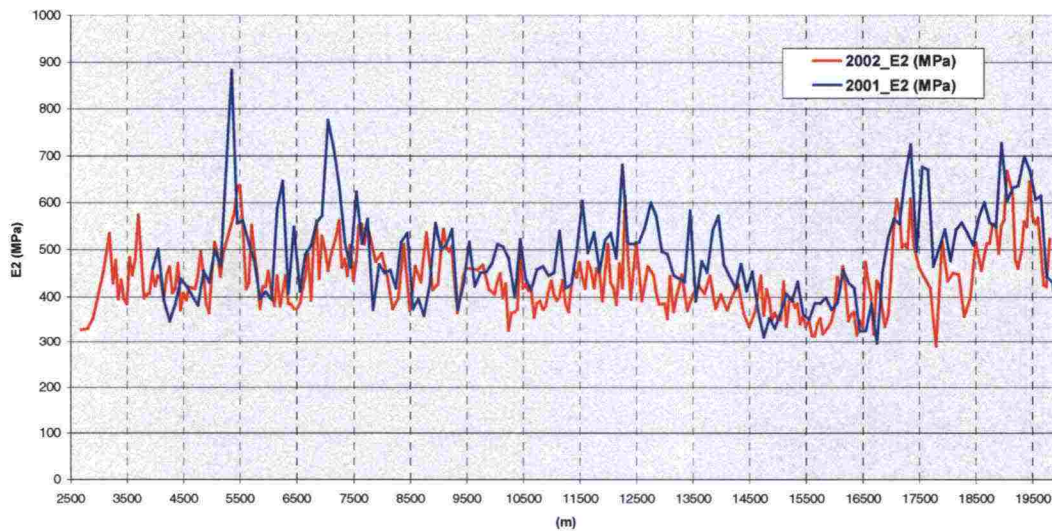
uva 31. Kantavuusmittausten E2 arvot suunnalta Kemi - Tornio (oikea kaista) syksyllä 2001 ja kesäkuun lopussa 2002.

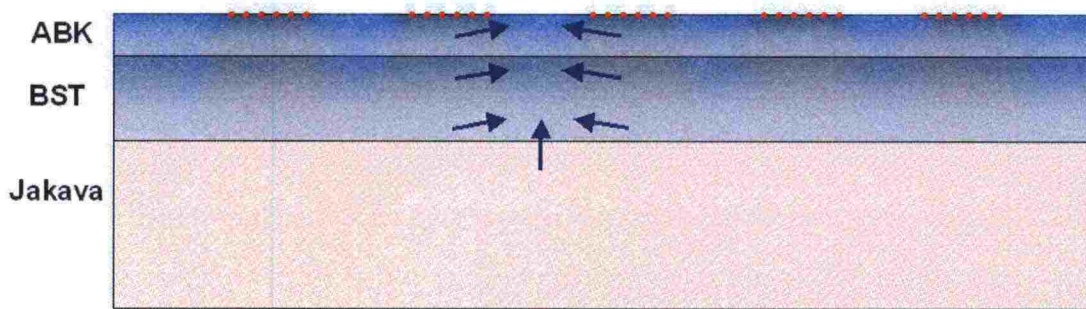
Kuva 38. Jäätymisen jälkeen näihin kohtiin syntyy kryoimpupainetta, joka on huomattavasti osmoottista imupainetta voimakkaampaa ja tästä johtuen vettä alkaa imeytyä ympäristöstä jäätymisrintamaan.

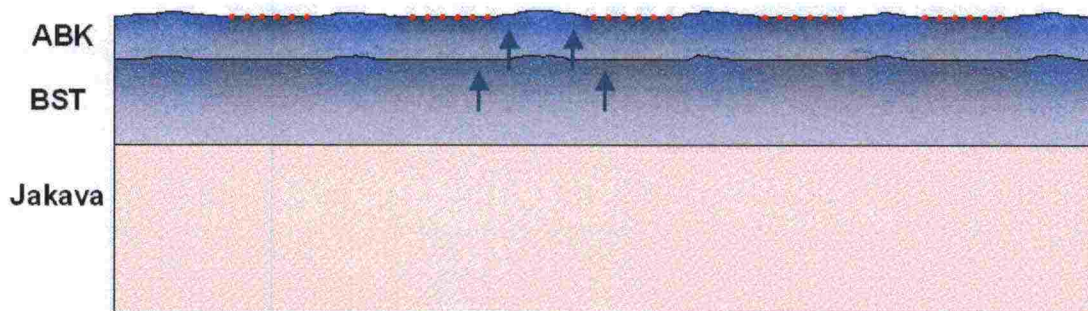
4. Segregaatiojäää syntyy, joka aiheuttaa routanousua ja siten rakenteen epätasaisuutta sekä rikkoo sidotut kerrokset. Pyöräurien kohdalla segregaatiojään syntyminen on dynaamisen kuormituksen vuoksi pienempää

Kuva 39. Jäätymisrintamassa syntyy segregaatiojäää, joka aiheuttaa päällysteen kohoamista ja epätasaisuutta, joka tuntuu autoilijalle epämiellyttävänä lyhytaaltoisena tärinänä. Liikenteen vaikutuksesta segregaatiojään muodostuminen ja routanousu on pienempää pyöräurien kohdalla, mikä näkyy tien pinnan urautumisena. Segregaatiojää rikkoo myös sidottujen kerroksien bitumi-kiviainessidoksia.

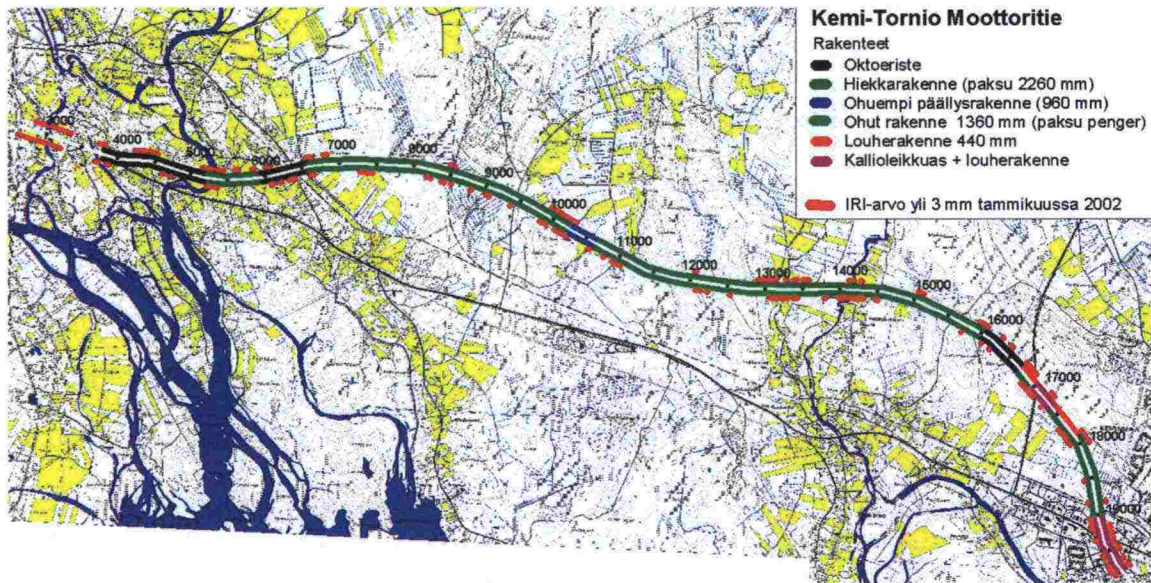
Kuva 42. Maaliskuussa 2002 mitattujen epätasaisten kohtien sijainti suhteessa tien rakenteisiin.

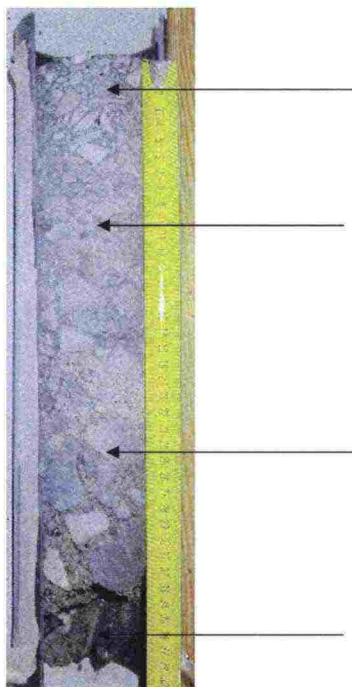
Oikea ajorata PI 4780

ABK 0 – 60 mm. Tyhjättila: 5.3 %

AB + BST kosteus 3,38 %

Kosteus 3,81 %

Näyte katkennut

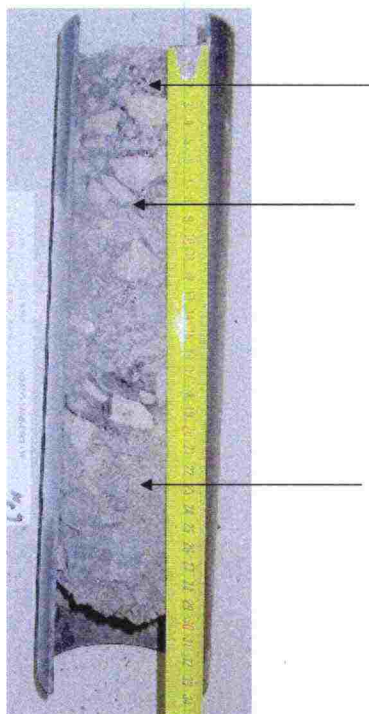
Oikea ajorata PI 6100

AB 0 – 60 mm, Tyhjättila 7.4 %

AB + BST Kosteus 4,12 %, Vedenim. 0.76 %

Kosteus 6,41 %

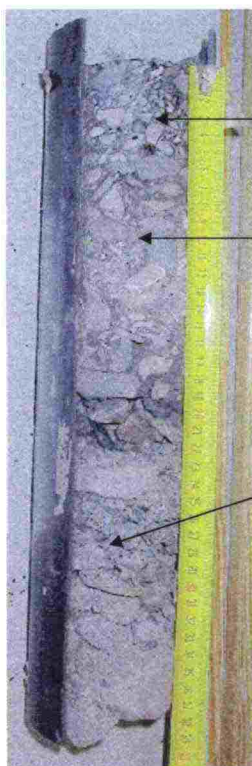
Oikea ajorata PI 15768

AB 0 – 50 mm, tyhjättila: 7.5 %

AB + BST kosteus 4,09 %, imeytys 3.17 %

Jakava SrM 190 – 380 mm, näyte katkennut

Kosteus 3.85 %

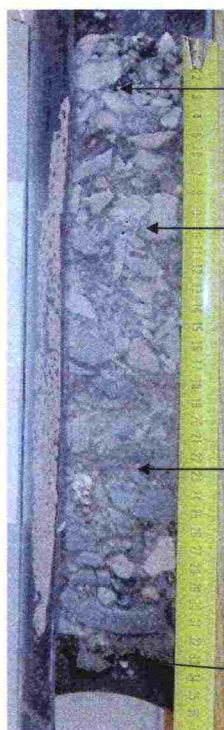
Vasen ajorata PI 5894

AB 0 – 60 mm, tyhjätila 7.7 %
Kloridipitoisuus 140 mg/kg KA

BST 60 – 180 mm
AB + BST kosteus 5,67 %, poikki 60, 100, 130 mm pinnasta
Kloridipitoisuus 2100 mg/kg KA

Jakava SrM 180 – 330 mm
Kosteus 3,55 %
Kloridipitoisuus 30 mg/kg KA
#0,074 mm läpäisy-% 7,4

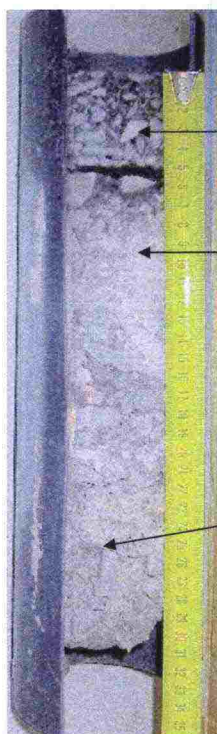
Vasen ajorata PI 15098

AB 0 – 50 mm, tyhjättila 5.9 %
Kloridipitoisuus 71 mg/kg KA

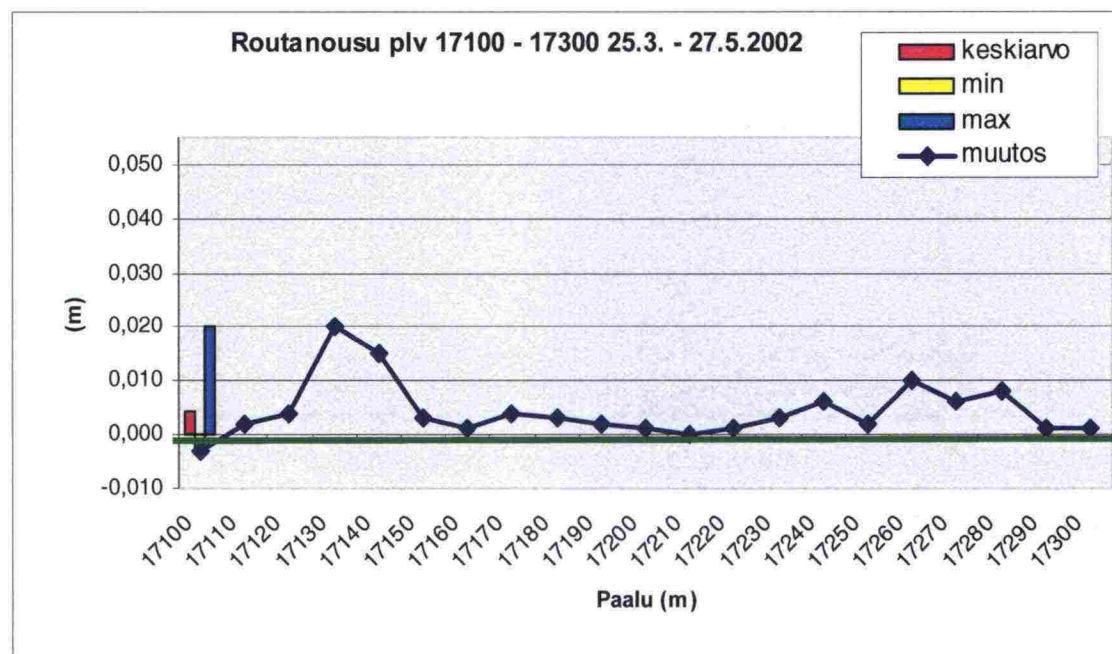
Kuva 1. Routanousut pituusleikkauksella paaluvälillä 17100 – 17300 m (To-Ke).

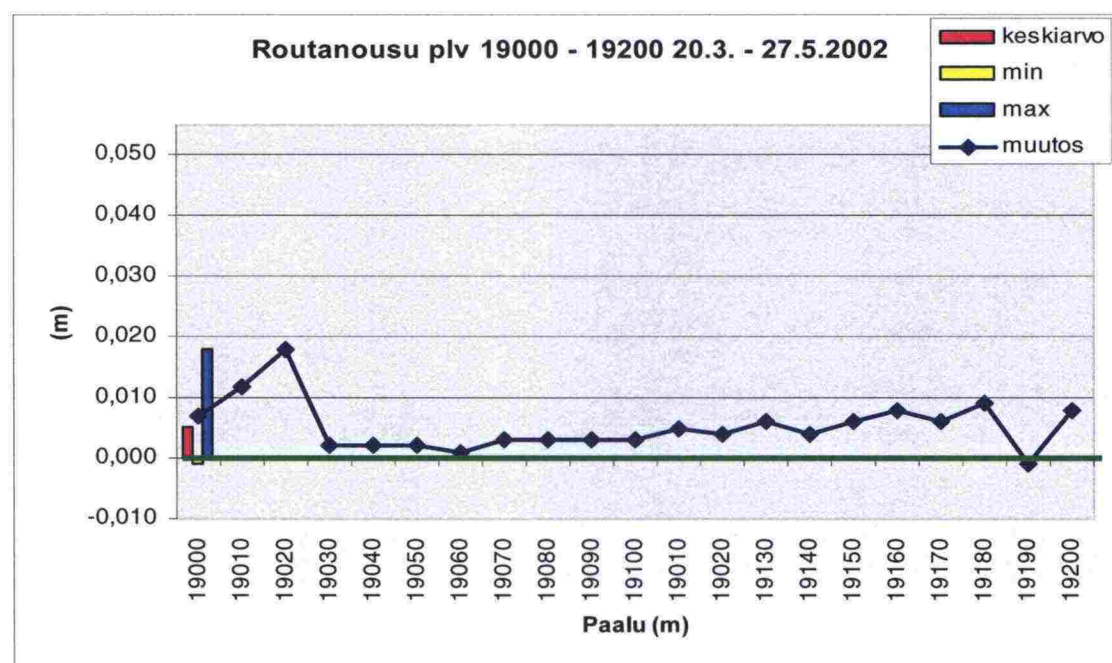
Kuva 2. Routanousut pituusleikkauksella paaluvälillä 19 000 – 19200 m (Ke-To).

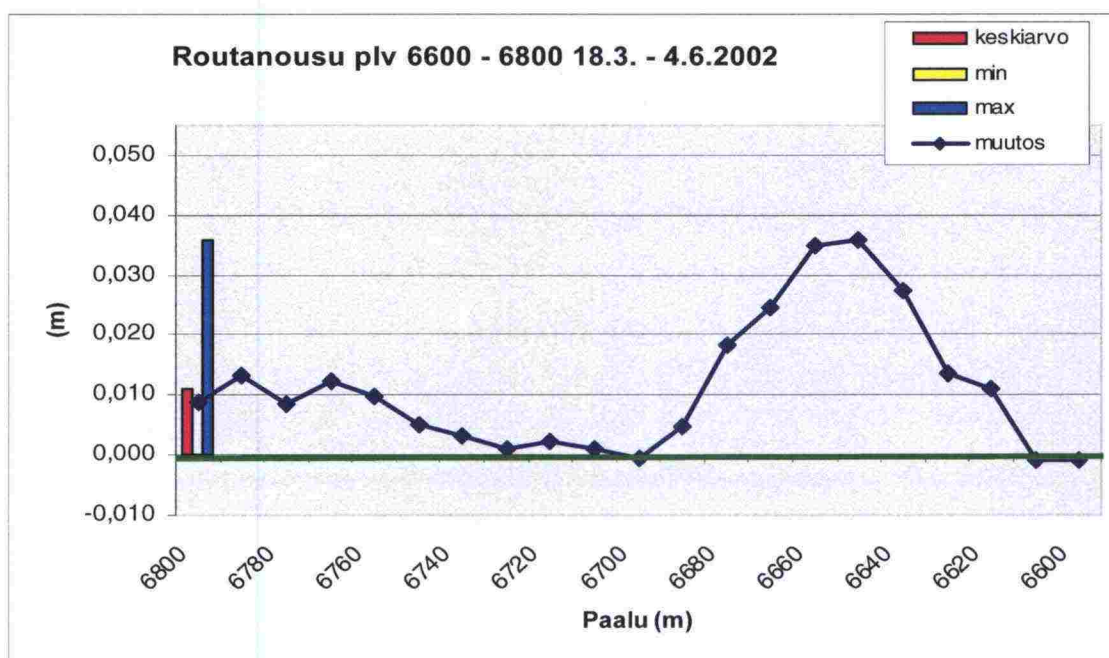
Kuva 3. Routanousut pituusleikkauksella paaluvälillä 6 600 – 6 800 m (Ke-To).

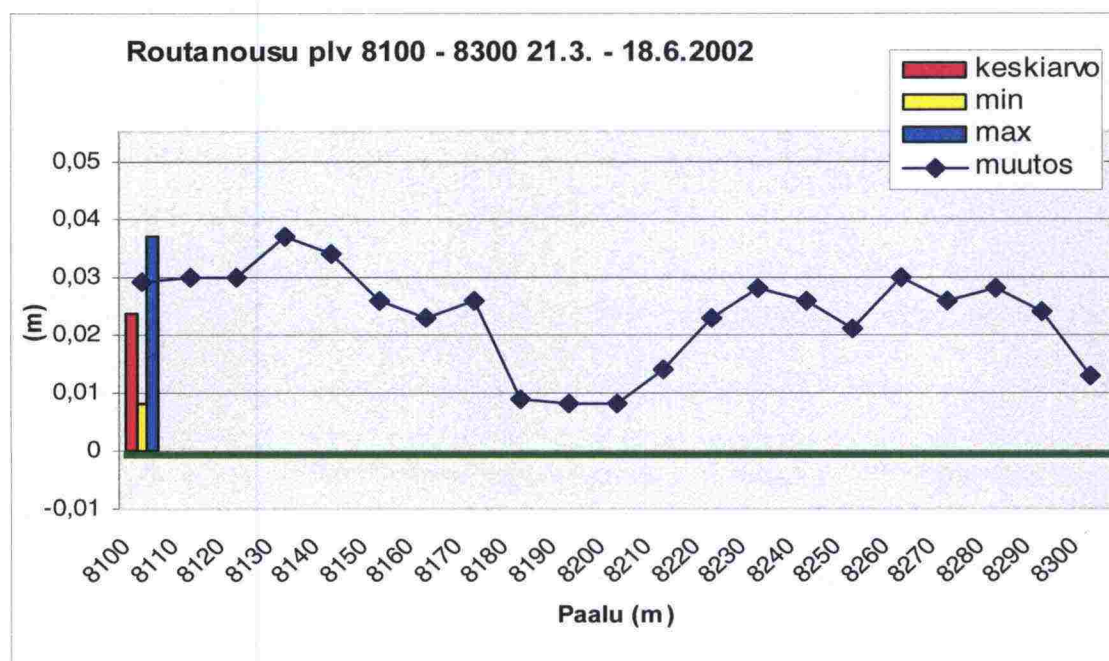
Kuva 4. Routanousut pituusleikkauksella paaluvälillä 8100 – 8300 m (To-Ke).

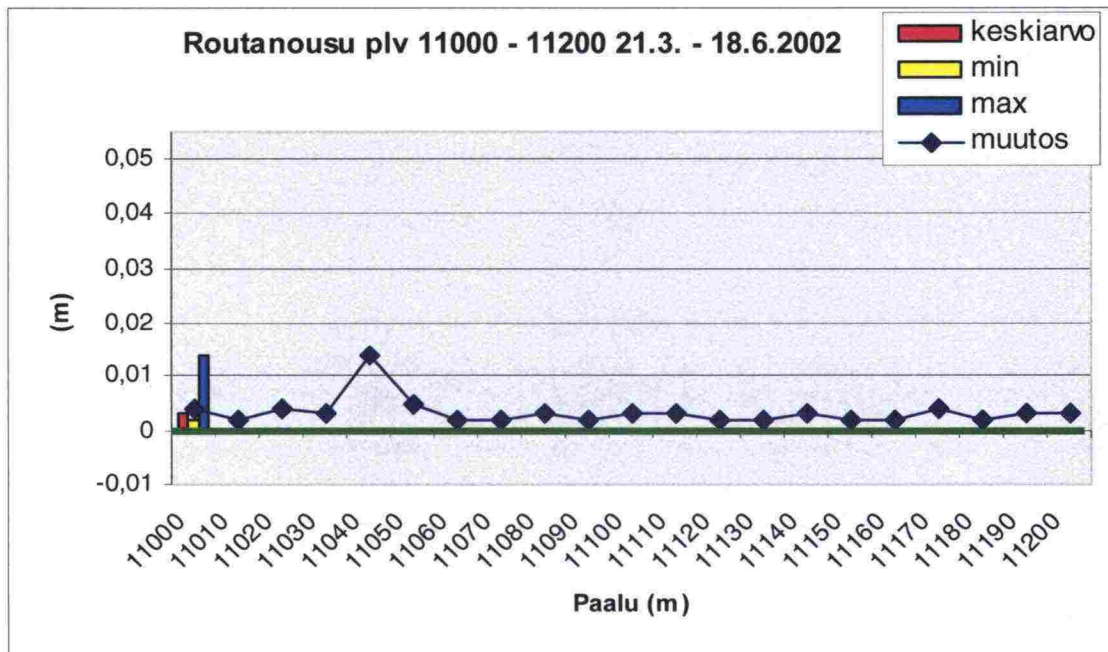
Kuva 5. Routanousut pituusleikkauksella paaluvälillä 11000 – 11200 m (To-Ke).

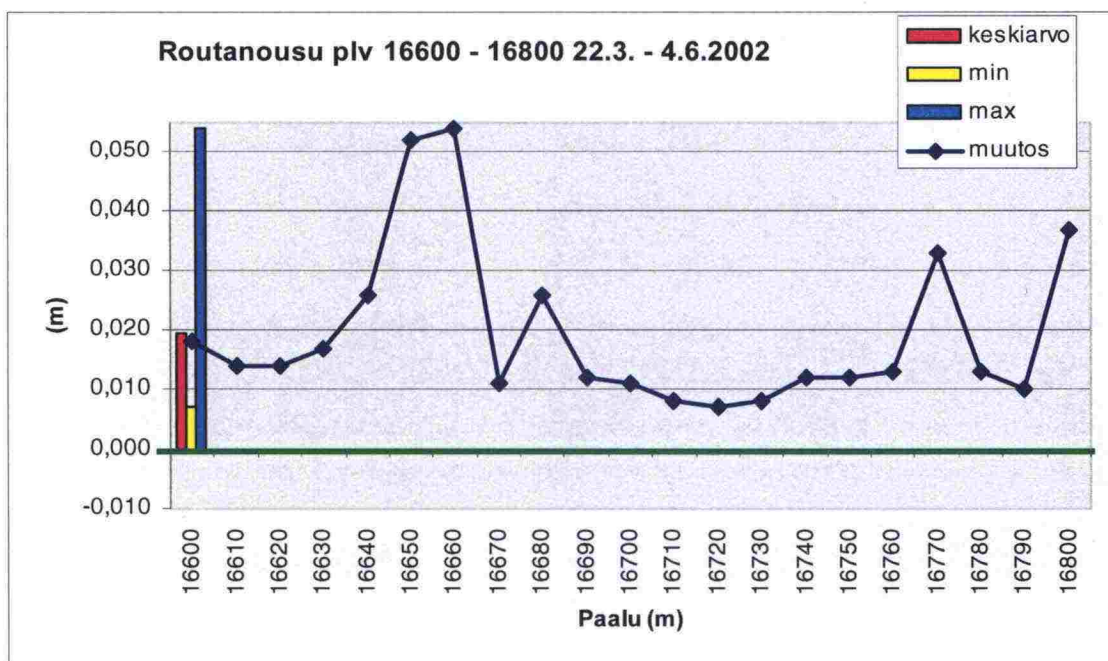
Kuva 6. Routanousut pituusleikkauksella paaluvälillä 16 600 – 16 800 m (Ke-To).
