A  
5/2002

**RAITEENTARKASTUS JA SIINÄ  
ILMENEVIEN VIRHEIDEN ANALYSOINTI  
VÄLILLÄ KIRKKONUMMI-TURKU**

**Saastamoinen, Mikko: Raiteentarkastus ja siinä ilmenevien virheiden analysointi välillä Kirkkonummi–Turku.** Ratahallintokeskus, Kunnossapitoyksikkö. Helsinki 2002. Ratahallintokeskuksen julkaisu A 5/2002. 33 sivua ja liite. ISBN 952-445-069-0, ISSN 1455-2604.

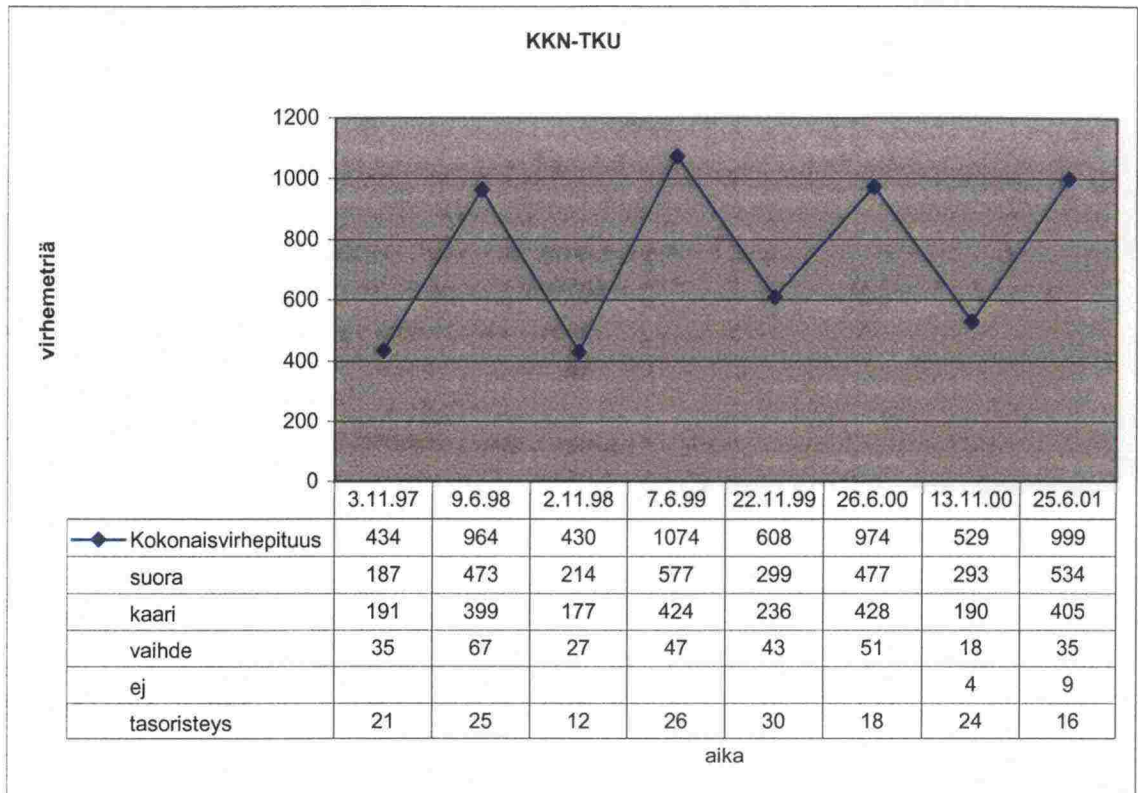
Taulukosta etsittiin sellaiset kilometrit, missä virheet toistuvat tai kasvavat eri tarkastuskerroilla. Nämä kilometrit tutkittiin erikseen etsimällä siellä esiintyviä virhepaikkoja. Kuvassa 4 nähdään virhepituuksien jakauma raiteella esiintyviin elementteihin eri vuosina koko rataosalla.

Kuva 4. Virhemetrimäärät välillä Kirkkonummi–Turku.

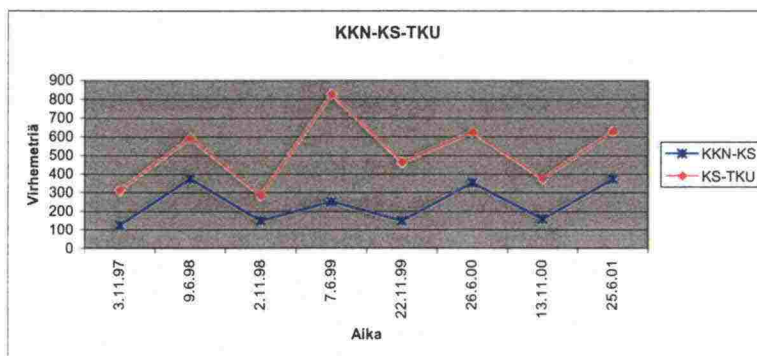
Kuva 5. Virhemetrit jaettuna välille Kirkkonummi–Koski ja Koski–Turku.

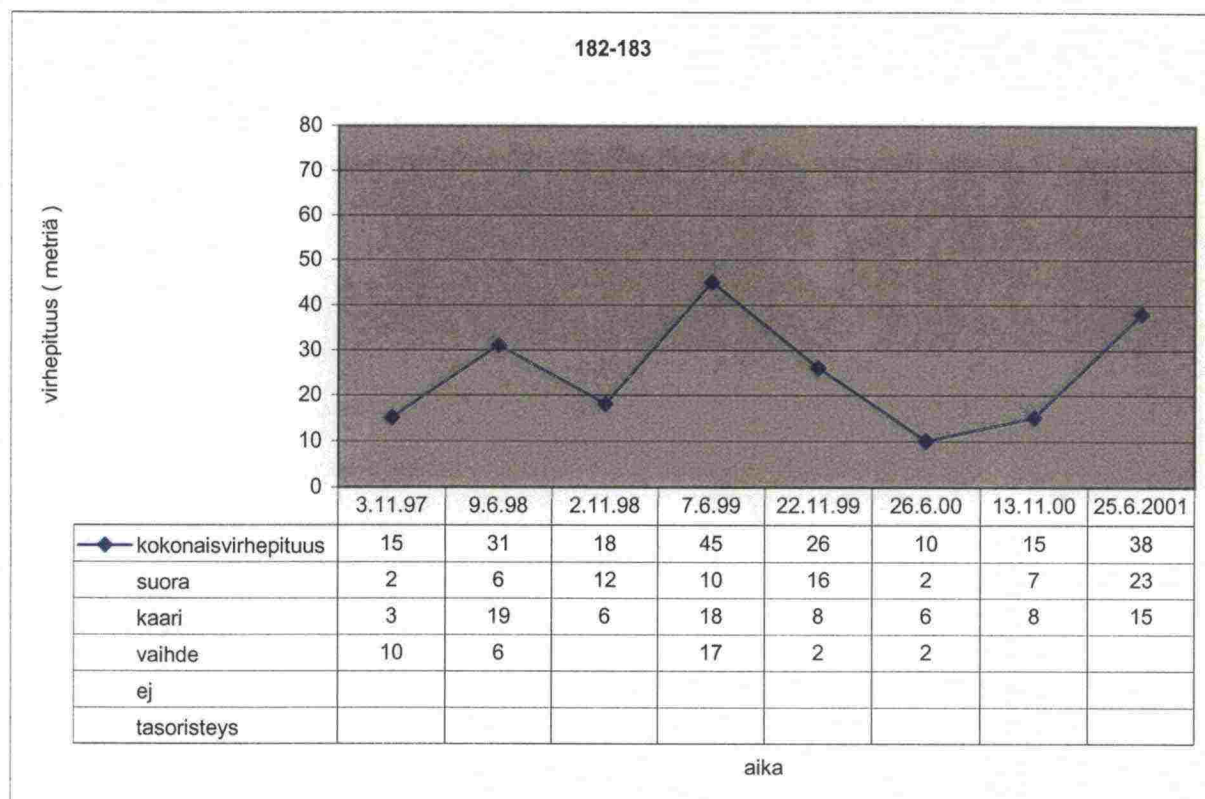
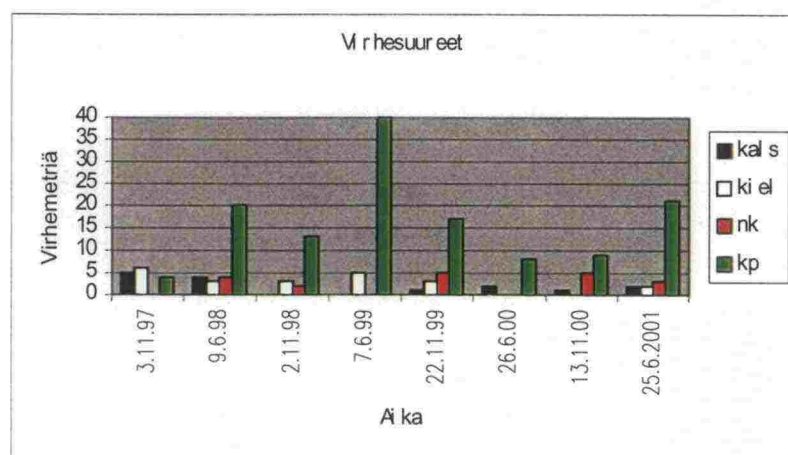
#### 5.4.5 Kilometri 182–183

Kuva 10. Virhemetriä ja virhesuureita eri elementeille ja eri virhesuureisiin

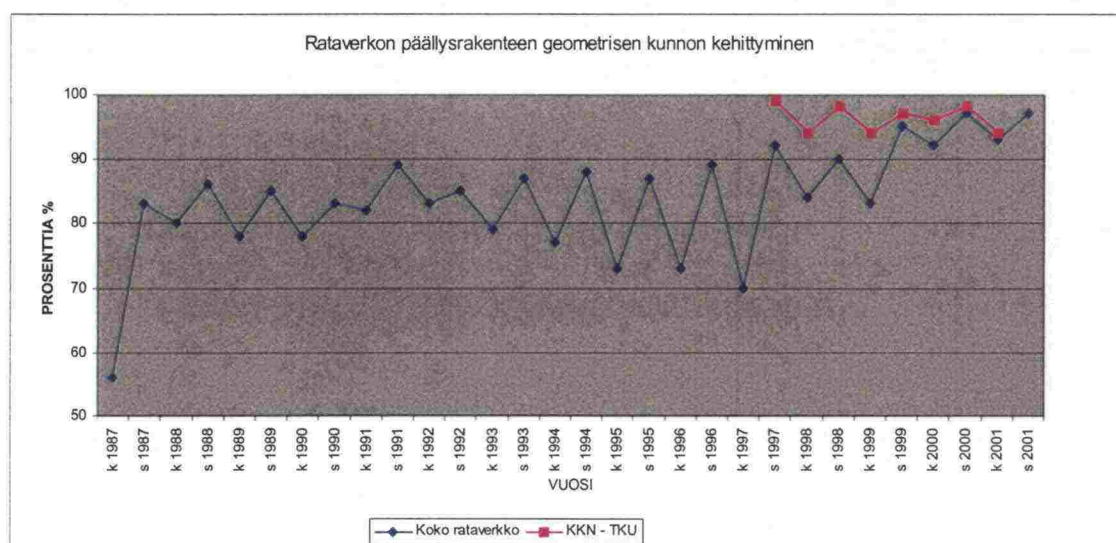
Kuva 13. Gkt: n kehittyminen koko rataverkolla sekä välillä Kirkkonummi–Turku.

Kuvasta 13 voidaan päätellä, että kyseinen rataosa on keskimääräistä paremmassa kunnossa.
