KOKEMUKSIA UUSIOMATERIAALEISTA TIERAKENTEISSA

Kokemuksia uusiomateriaaleista tierakenteissa

Väyläviraston tutkimuksia 7/2019

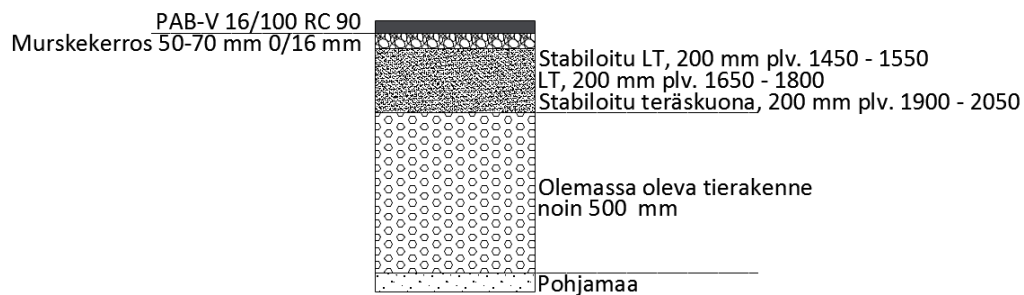
Kuva 3. Yt 19552. Uusiomateriaalirakenteiden periaatekuva (Jokinen et al. 1999, muokattu).

Valokuvista on havaittavissa, että stabiloitujen rakenteiden (pl 1480 ja 1950) päällysteessä esiintyy leveitä pituussuuntaisia halkeamia. Halkeamien määrä päällysteessä on lisääntynyt näillä osuuksilla vuosien 2007 ja 2015 välisenä aikana. Stabiloimattoman lentotuhkarakenteen paalulukemalla 1700 ei ole havaittavissa merkittäviä päällystevaurioita vuonna 2007 otetussa valokuvassa, jolloin rakenne on ollut kahdeksan vuotta vanha. Vuoden 2015 valokuvassa ko. osuuden päällysteessä on havaittavissa verkkohalkeamia, mikä viittaa päällysteen deformaantumiseen. Vuosien 2007 ja 2015 valokuviin perustuvan kuntoarvioinnin perusteella paalulukemilla 1600 ja 1850 sijaitsevien murskerakenteiden päällysteessä ei ole havaittavissa selkeitä vaurioita.

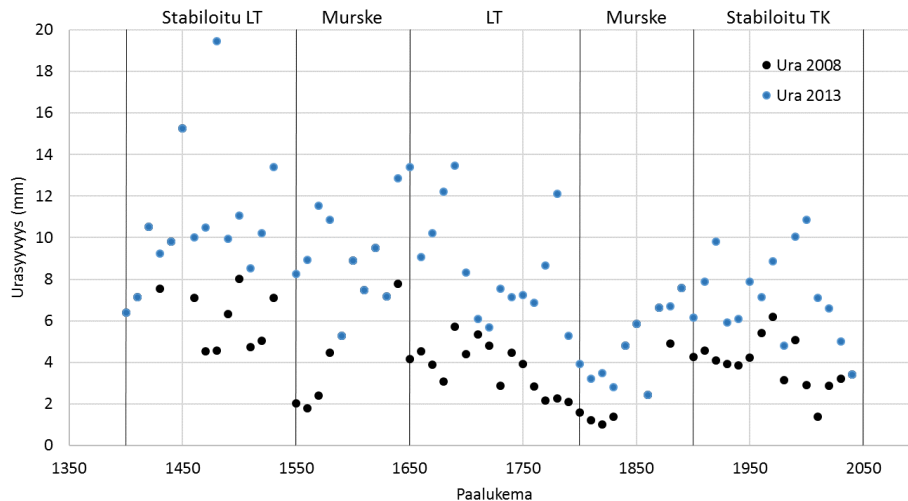
Kohteen Yt 19552 päällysteen urasyvyyttä on mitattu vuosina 2008 ja 2013 toteutetuissa PTM-mittauksissa (kuva 5). Urasyvyyden mittaustulosten perusteella kohteen kuntoluokka on hyvä/erittäin hyvä. Urautumisessa ei esiinny merkittäviä poikkeamia eri rakenteiden välillä. Kohteen loppuosan murskerakenteen ja stabiloidun teräskuonarakenteen alueella urasyvydet ovat alhaisempia kuin kohteen alkuosan stabiloidun lentotuhkan ja murskerakenteen osuudella.

Näiden tulosten perusteella rakentamisessa käytetyn lentotuhkan stabiloinnilla ei ole saavutettu merkittävää teknistä etua stabiloimattoman lentotuhkan käyttöön nähden.

Kuva 5. Yt 19552. PTM-mittausten urasyvyyshavainnot 2008 ja 2013 (Liikennevirasto 2017, muokattu). LT = lentotuhka ja TK = teräskuona.

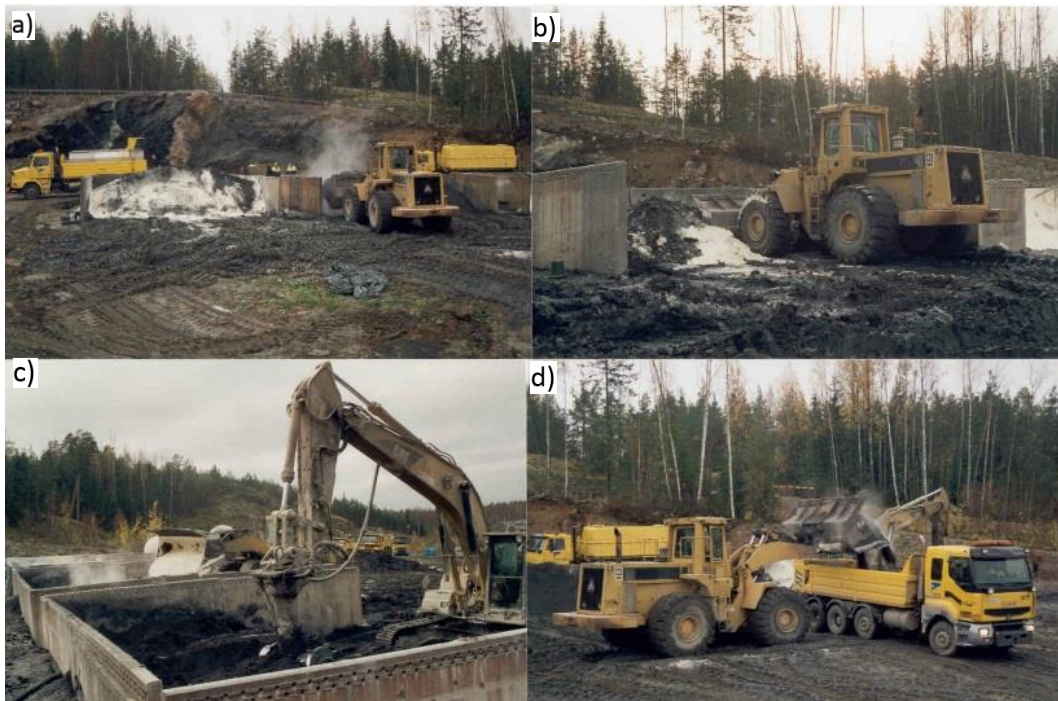
Uusiomateriaalien varastointi ja sekoitus toteutettiin viiden kilometrin etäisyydellä kohteelta sijaitsevalla vanhalla louhimoalueella. Sekoitustyö toteutettiin pyöräkuormaajan ja kaivinkoneeseen liitetyn sekoituskärjen avulla (kuva 9). Sekoitustyössä esiintyi ongelmia materiaalin vesipitoisuuden säädössä sekä homogeenisen sekoitustyön ja riittävän tuotantokapasiteetin saavuttamisessa. Sekoitusalueen pohja myös pehmeni sateiden ja työmaaliikenteen vaikutuksesta, mikä vaikeutti työn toteutusta.

Kuva 9. Yt 11146. Uusiomateriaalien sekoitustyön eri vaiheita. a) sideaineiden punnitseminen ja annostelu sekoituskaukaloon, b) sideaineseoksen esisekoitus kauhakuormaajalla, c) sideaineseoksen sekoitus Maamyrä -sekoitinlaitteella ja d) valmiin sideaineseoksen kuormaaminen kuljetettavaksi rakennuskohteelle (Ahlqvist et al. 2000).

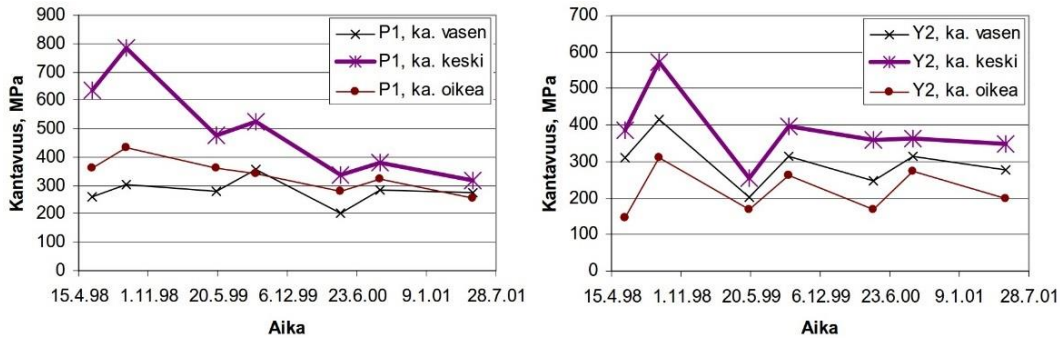
Kuvassa 11 on esitetty kantavuusmittausten tulokset aikavälillä 1998–2001. Kantavuuksissa on havaittavissa selkeää alenemaa, mikä on tosin tasoittumassa vuosien 2000–2001 seurantamittausten aikana. Myös keski- ja reunaosien väliset kantavuserot ovat lähentyneet tosiaan 2000–2001 mittauksissa. Juvankoski & Kivikoski ovat arvioineet reuna- ja keskiosien kantavuserojen syyksi liittymäalueiden jyrkkien luiskien asettumisen vuosien saatossa, mikä on vaikuttanut reunaosien kantavuuksiin. Vuoden 1998 pudotuspainolaitemittaustulosten takaisinlaskennan perusteella kantavan kerroksen sementtistabiloidun lento- ja pohjatuhkan moduuliksi on määritetty noin 800–1000 MPa (Juvankoski & Kivikoski 2001).

Kantavuuksien alenemaan on voinut vaikuttaa myös rakenteissa alhaiseksi jääneiden tiiveysasteiden vaikutus materiaalien rapautumis- ja routimisherkkyyteen. Tämä havaittiin pudotuspainolaitemittausten ohella myös vuosi rakentamisen jälkeen tehdyissä koeporauksissa, joissa otettiin näytteitä stabiloiduista rakennekerroksista.

Kuva 11. Mt 272. Liittymien P1 (vasen) ja Y1 (oikea) alueille rakennettujen rakenteiden kantavuusmittaustulokset (Juvankoski & Kivikoski 2001, muokattu).

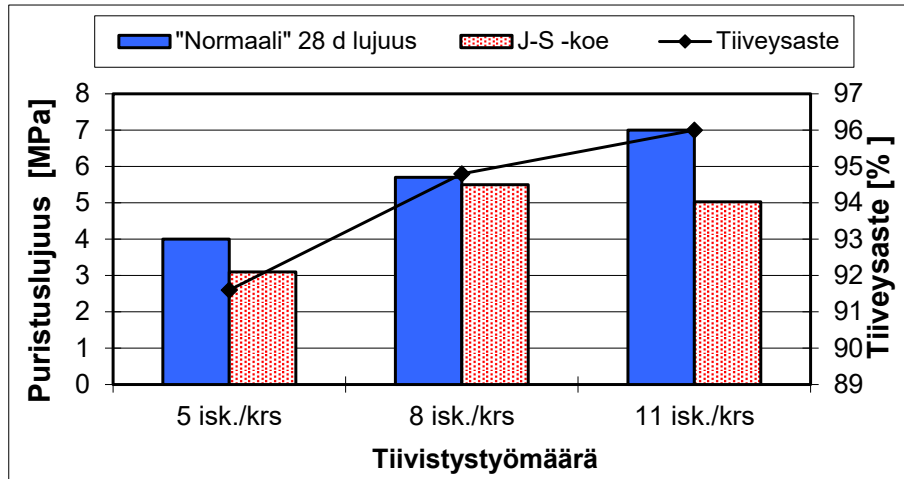
Kuvassa 12 on esitetty tiiveysasteen vaikutus saavutettavaan 28 vuorokauden lujuteen ja jäädytys-sulatuskokeen (J-S -koe) jälkeen mitattuun lujuteen yt 11146 materiaaliseoksilla. Kuvasta havaitaan, että rakentamisessa saavutetulla 90-92 % tiiveysasteella materiaalin lujuustaso on noin 30 % alhaisempi kuin 95 % tiiveysasteella laboratoriossa saavutettu lujuustaso.

Kuva 12. Yt 11146. Stabiloitavan materiaaliseoksen tiiveysasteen vaikutus saavutettavaan lujuuteen. Sideaineseos Helenin LT + RPT + sementti 1:1:1, 7 % stabiloitavan murskeen kuivapainosta. (SCC Viatek Oy 2001)

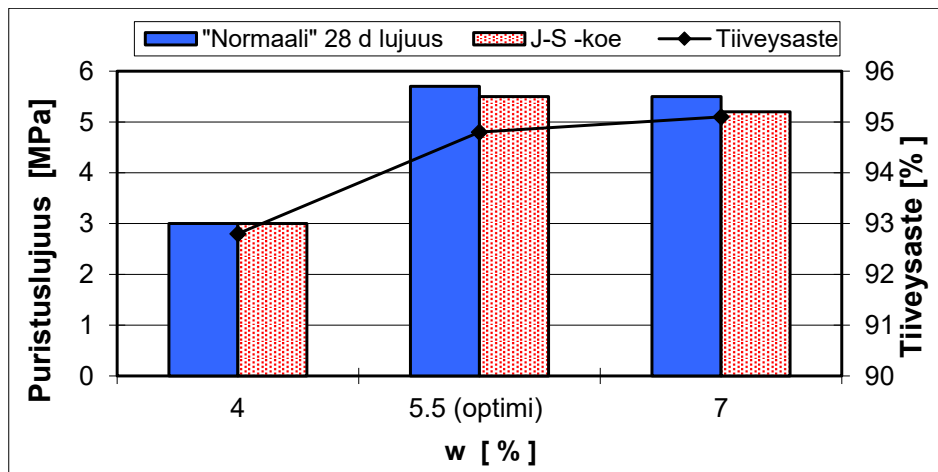
Rakentamisessa mahdollisesti esiintyvän vesipitoisuuden vaihtelun vaikutusta materiaaliseoksen lujuuteen simuloitiin laboratorion suhteituskokeissa (kuva 13). Kuvasta 13 on havaittavissa, että 1,5 % suunniteltua 5,5 % optimivesipitoisuutta alhaisemmaksi jäävä vesipitoisuus heikentää yt 11146 materiaaliseosten tapauksessa stabiloitavan materiaaliseoksen lujuutta noin 35 %. Rakentamisen laadunvalvonnan pistemäisistä vesipitoisuusmittaustuloksista 75 % sijoittui vesipitoisuuden vaihteluvälille 4,5-6,5 %. Vesipitoisuus rakenteessa täytti asetetut vaatimukset kohtalaisen hyvin, kun huomioidaan olemassa olevan tien rakennekerron epähomogeenisuus ja alusrakenteen ominaisuuksien vaihtelu.

Kuva 13. Yt 11146. Stabiloitavan materiaaliseoksen vesipitoisuusvaihtelun vaikutus saavutettavaan tiiveysasteeseen ja lujuuteen. (SCC Viatek Oy 2001)

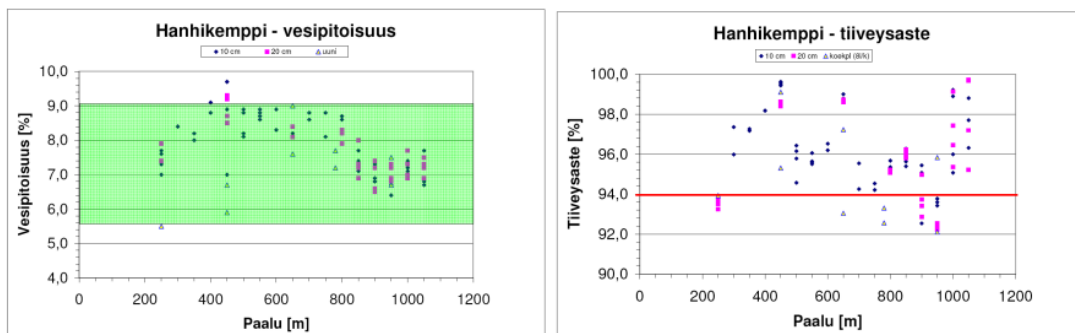
Kohteen rakentamisen aikana (17.-18.9.2007) esiintyi sateita, minkä johdosta tierakenne pehmeni paikoitellen ja valmiiden stabilointiosuuksien pinta liettyi. Veden aiheuttamia vaurioita korjattiin työn yhteydessä murskelisäyksen sekä pehmeiden kohtien massanvaihtojen avulla. Stabilointityön aikana tehtyjen laadunvalvontamittausten tulokset on esitetty kuvassa 16.

Kuva 16. Yt 14800. Stabilointityön laadunvalvonnan mittaustulokset (Hietala et al. 2008 b).

Kuvasta on havaittavissa, että stabilointimassan vesipitoisuus on tehdyissä mitauksissa ollut laatuvaatimusten mukaisella vaihteluvälillä (kuva 16 vasen, vihreä alue). Tiiveysasteen osalta kohteella esiintyy yksittäisiä alituksia, mutta tavoiteltu laatu on pääosin saavutettu.

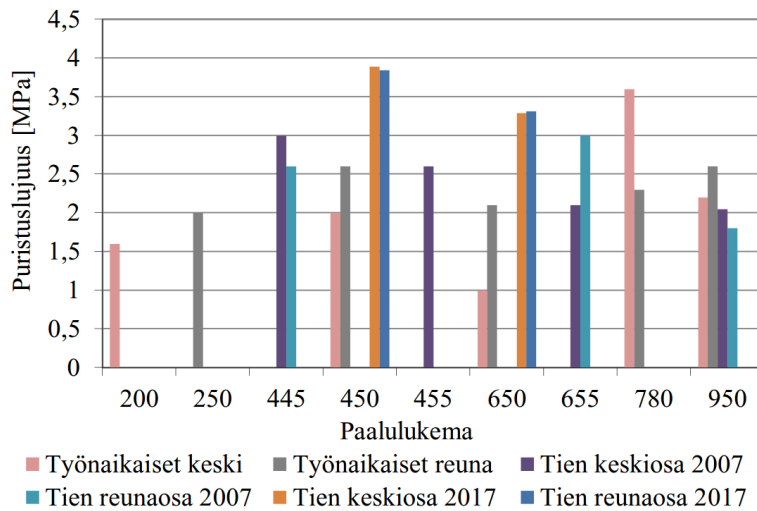
Kuva 17. Yt 14800. Rakennenäytteiden puristuslujuus (Hietala et al. 2008 b, Harju 2017, muokattu).

Vuoden 2017 seurantatutkimuksissa ehjiä näytteitä saatiin porattua vain kahdesta pisteestä. Paalulukemalla 950 stabiloitu kantava kerros oli rikkonaista, eikä ehjän näytekappaleen poraaminen onnistunut. Kahdesta pisteestä saatujen ehjien näytteiden yksiaksiaalinen puristuslujuus on suurempi kuin mitä kohteen rakennenäytteistä on aiemmin mitattu. (Harju 2017).

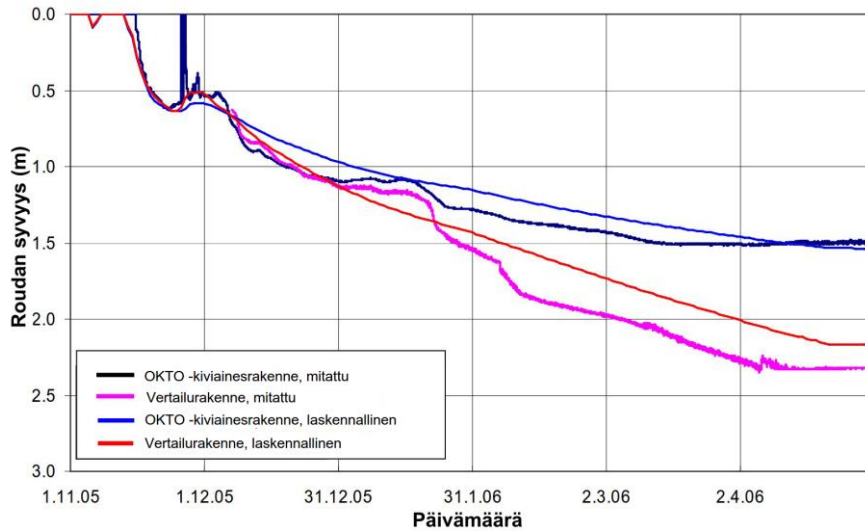
Kuvassa 23 on esitetty lämpötilaseurannan mittauksista laadittu roudan syvyyskuvaaja talvelta 2005-2006, jolloin teräskuonarakenteen roudan syvyys oli 1,51 m ja vertailurakenteen 2,35 m (pakkasmäärä 31 600 Kh).

Kuva 23. Vt 4 Tervola. Laskennallinen ja mitattu roudan syvyys teräskuonarakenteessa (OKTO-rakenne) sekä luonnon kiviaineksesta rakennetussa vertailurakenteessa (ISCORD 2007, muokattu).

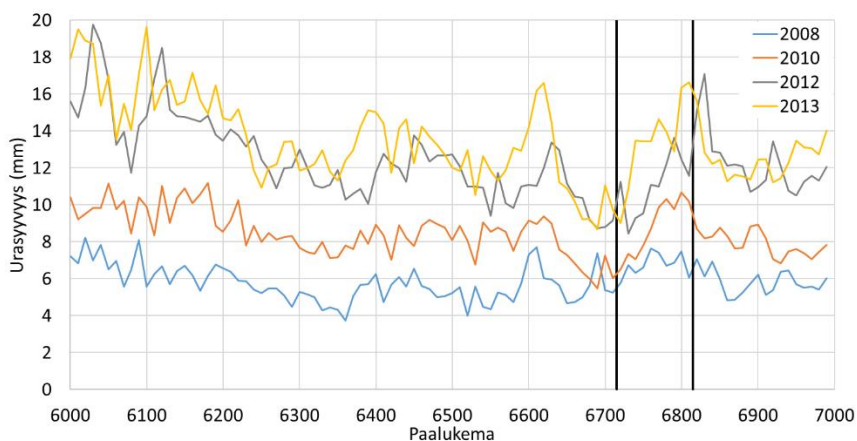
PTM-mittaustuloksia on saatavissa vuosilta 2008, 2010, 2012, 2013 ja 2014. PTM-mittaustulosten ja tiekuva-aineiston perusteella rakennuskohteen oikealle kaistalle suunnassa 1 on tehty päällysteen urapaikkauksia vuosien 2013 ja 2014 PTM-mittausten välillä. Vuonna 2015 rakennuskohte on päällystetty uudelleen REM+ (AB 16, 50 kg/m²) -menetelmällä paaluvälillä 6715-6789 ja MPKJ (AB 16, 80 kg/m²) -menetelmällä paaluvälillä 6789-6815. Kuvassa 24 on esitetty urasyvyysmittaustulokset vuodesta 2008 vuoteen 2013. Koerakennusosuudella (kuva 24 rajattu osuus) mitattu urautuminen on vaihdellut, ollen voimakkaampaa osuuden loppuosassa. Kohteella on tehty urapaikkauksia vuosien 2013 ja 2014 mittausten välisenä aikana. Urapaikkaus on vuoden 2015 tiekuva-aineiston perusteella suunnan 1 oikean kaistan oikeassa ajourassa paalulukemalta 6740 eteenpäin (liite 1 kuva 73).

Kuva 24. Vt4 Tervola. Urasyvyys plv. 429/6000–7000 vuosina 2008, 2010, 2012 ja 2013 (Liikennevirasto 2017, muokattu).

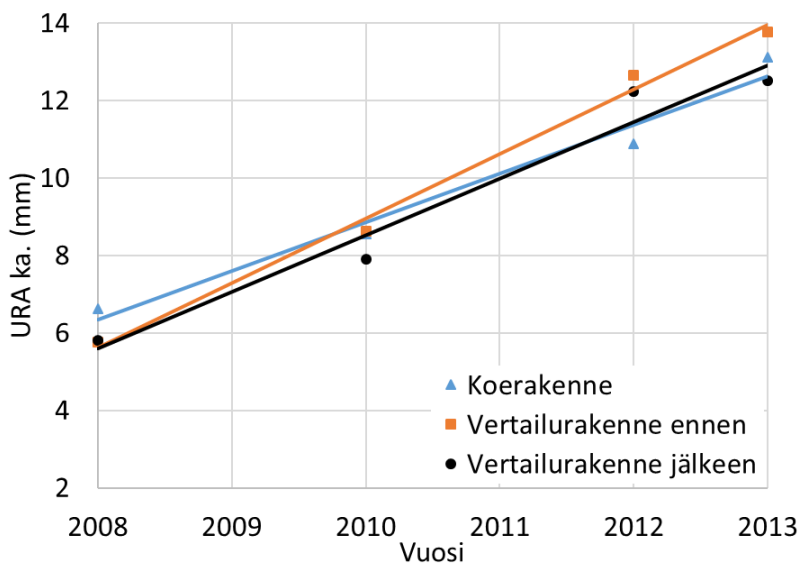
Urasyvyyshavainnoista on laskettu päällysteen keskimääräinen urautumisnopeus (mm/v) teräskuonarakenteen osuudella sekä viereisillä vertailurakennemuksilla (kuva 25). Teräskuonarakenteella päällysteen urasyvyys on ollut vuo-

den 2008 mittauksissa keskimäärin 1 mm syvempi kuin vertailurakenneosuuksilla. Teräskuonarakenteen urautumisnopeus on ollut vuosien 2008-2013 välisen mittauksen aikana keskimäärin samaa tasoa tai hieman hitaampi kuin vertailurakenneosuuksilla. Rakenteiden urautuminen on siis käytännössä ollut molemmissa tapauksissa samaa suuruusluokkaa mittaustarkkuus huomioiden. Kuvassa 26 on esitetty PTM -mittausaineistosta laadittu esitys teräskuonarakenteen (rajattu osuus) tasaisuudesta. Vuoden 2008 mittaustuloksissa teräskuonarakenteella esiintyy hieman suurempia tasaisuusmittaustuloksia (IRI) kuin vertailurakenteella. Tuolloin päällysteen ikä on ollut 3 vuotta. Ero rakenteiden tasaisuusmittaustulosten välillä tasoittuu rakenteiden ikääntyessä. Vuoden 2013 tasaisuusmittauksissa esiintyy yksittäisiä korkeita mittaustuloksia koko osuudella.

Kuva 25. Vt 4 Tervola. Päällysteen keskimääräinen urautumisnopeus vuosina 2008-2013 aikana vt4 teräskuonarakenteella sekä viereisillä osuuksilla (Liikennevirasto 2017, muokattu).

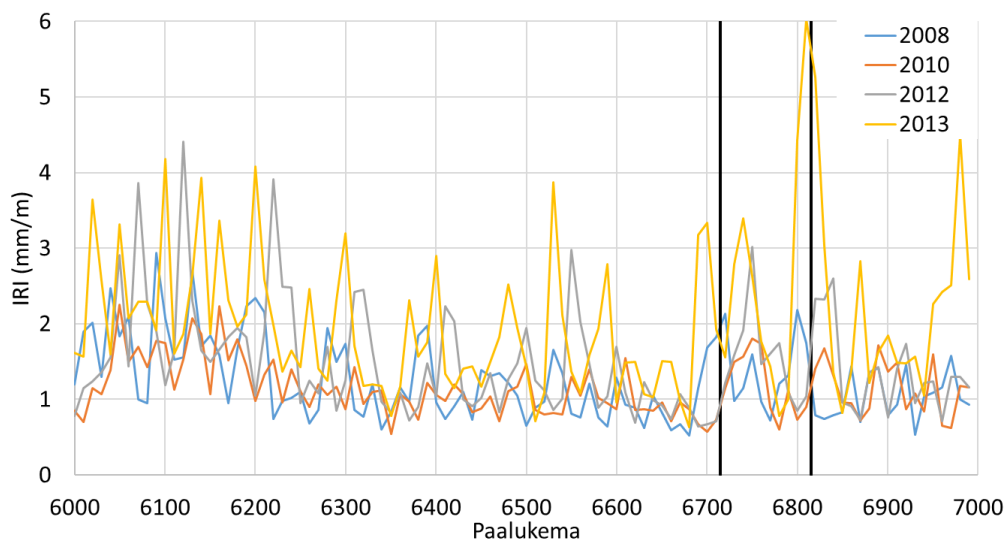
Kuva 26. Vt4 Tervola. Plv. 429/6000–7000 tasaisuus (IRI) vuosina 2008, 2010, 2012 ja 2013 (Liikennevirasto 2017, muokattu).

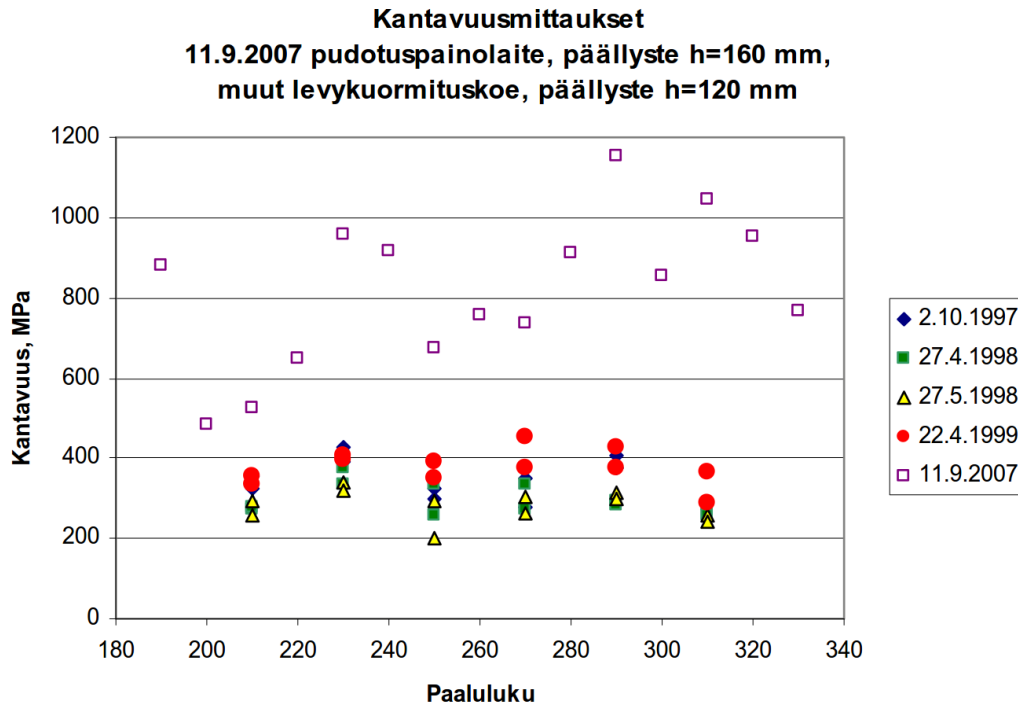
Rakentamisen aikana tutkittiin stabiloidun savikerroksen kantavuutta levykuorimituskokeiden avulla. Tehdyissä kenttäkokeissa rakenteen kantavuus ylitti sille asetetun tavoitteen (taulukko 29). Rakentamista seuraavien vuosien seuranta-mittauksissa (1997-1999) rakenteiden kantavuuden havaittiin kasvavan (taulukko 29 ja kuva 31), minkä arvioitiin olevan seurausta stabiloidun saveen lujuuden kasvusta (Mäkelä et al. 2000).

Kuva 31. Viikin savikatu. Kantavuusmittaustulokset (Korkiala-Tanttu et al. 2008).

Kymmenen vuotta rakentamisen jälkeen tehdyissä mittauksissa (vuosi 2007) rakenteiden kantavuus on moninkertaistunut rakentamisen jälkeisiin mittauksiin verrattuna. Vuonna 2007 mitatut kantavuudet eivät ole kuitenkaan täysin vertailukelpoisia vuosien 1997-1999 mittauksiin nähden, sillä käytetty kantavuusmittausmenetelmä on erilainen kuin alkuperäisissä mittauksissa. Lisäksi kohde päällystettiin 40 mm:n asfalttibetonikerroksella vuonna 2004. Jos tarkastellaan pelkästään 40 mm:ä paksun asfalttibetonikerroksen laskennallista vaikutusta päällysrakenteen kantavuuteen, voidaan vaikutuksen suuruusluokan arvioida olevan noin 30-50 MPa, kun asfalttibetonin E-moduuli on 2500 MPa. Nämä tekijät huomioiden voidaan todeta, että Viikin savikadun rakennekerrosten jäykkyys on muuttunut seurantamittausten välillä ja vaikuttanut siten vuoden 2007 kantavuusmittaustuloksiin. Stabiloidun savikerroksen lujittumisen lisäksi kantavuuteen on voinut vaikuttaa muutokset pilaristabiloidun alusrakenteen sekä bitumisorakerroksen jäykkyyksissä.

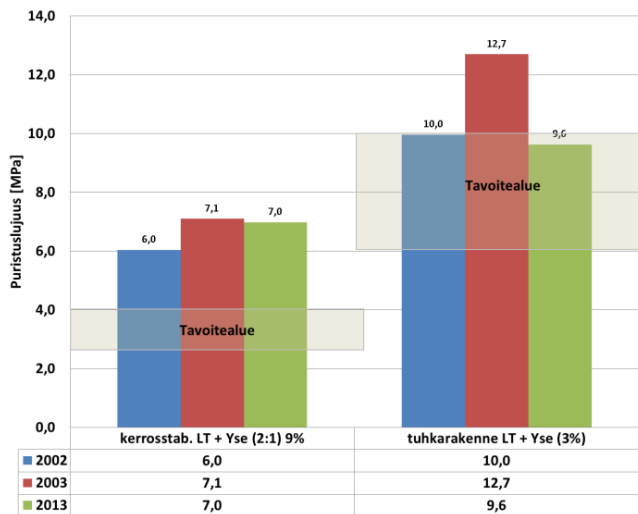
Rakenteiden pitkäaikaiskestävyyttä on tutkittu kantavuusmittausten, vauriokartoitusten ja rakennetutkimuksien avulla (Tarkkio 2014). Vuoden 2013 vauriokartoituksessa tien arvioitiin olevan yleiskunniltaan hyvä. Yksittäisiä ongelmia tiellä olivat puutteellinen sivukaltevuus, reunapalteet sekä lievä urautuminen ajoradan reunoissa. Yksittäisillä erittäin kuivilla osuuksilla kulutuskerroksen pintaan oli muodostunut epätasaisuutta (ns. nimismiehen kihara). Paikoitellen kulutuskerros oli niin ohut, että stabiloitu kantava kerros sekä sidottu kantava tuhkarakenne olivat nähtävillä tien pinnassa (liite 1 kuva 82). Rakenteesta otetuista poranäytteistä määritetyt puristuslujuudet on esitetty kuvassa 35. Tulosten perusteella molempien rakenteiden lujuus on säilynyt tavoitetasolla.

Kuva 35. Mt 5341. Rakennenäytteiden puristuslujuudet sekä laboratorion suhteituskokeissa asetetut tavoitteet (Tarkkio 2014).

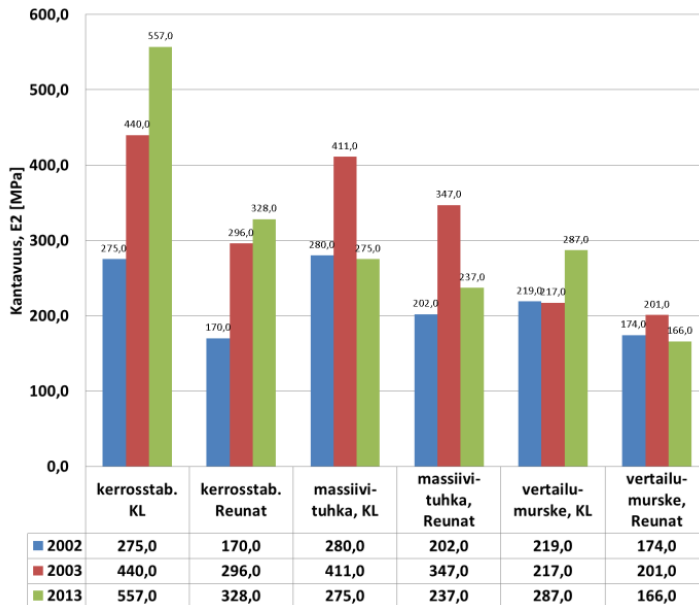
Seurantatutkimusten yhteydessä tehdyt kantavuusmittaukset sekä kohteella aiemmin mitatut kantavuudet on esitetty kuvassa 36 (Tarkkio 2014). Kantavuudet olivat säilyneet pääpiirteittäin samansuuruisina seurantatutkimusten aikana, vastaavasti kuin rakennenäytteiden puristuslujuudet. Tien reunaosilta mitatut kantavuudet ovat alhaisempia kuin tien keskiosalla kaikilla rakenteilla, mikä on tyypillinen havainto sorateilla. Rakennuskohteen hyvä lähtötilanteen kantavuus on edesauttanut molempien rakenteiden tiivistämistä ja toiminut kantavan pohjana dynaamisesti kuormitetuille hydraulisesti sidotuille jäykille kerroksille.

Kuva 36. Mt 5341. Seurantatutkimusten kantavuusmittaustulosten yhteenveto (Tarkkio 2014).

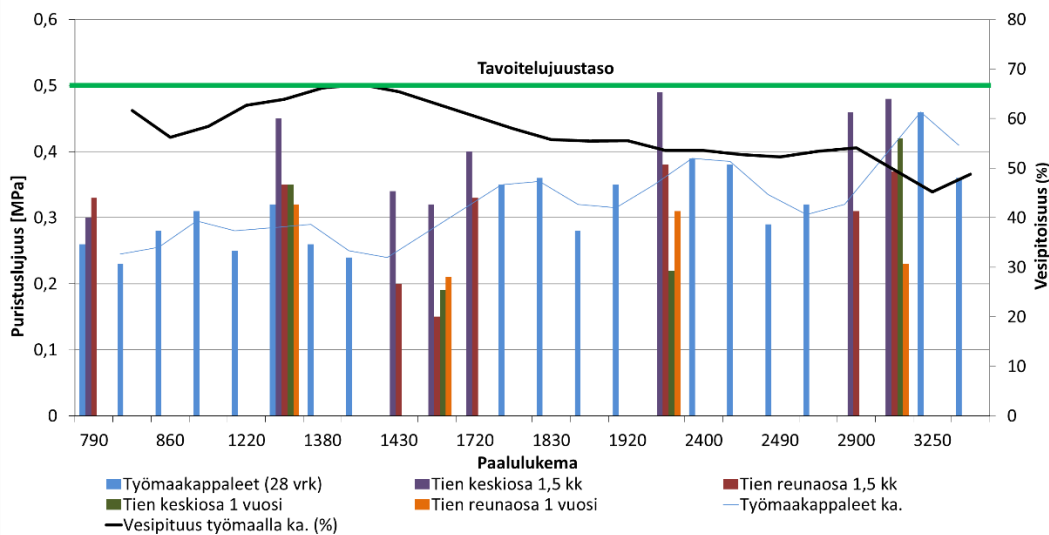
Rakentamisessa käytetyn materiaalseoksen lujuuden kehittymistä on seurattu määrittämällä rakenteesta porattujen näytekappaleiden yksiaksiaalinen puristuslujuus. Rakennenäytteet on otettu noin 1,5 kk ja noin 1 vuosi rakentamisen jälkeen (kuva 38). Tuloksista ilmenee, että työmaalle saapuneen seoksen korkea vesipitoisuus on vaikuttanut rakenteen lujittumiseen. Rakennenäytteiden puristuskoetulosten perusteella lujuuskehitys on heikentynyt ensimmäisen vuoden aikana. Tien reunaosilta porattujen rakennenäytteiden lujuudet ovat kauttaaltaan heikompia kuin tien keskiosalla.

Kuva 38. Yt 13791. Kuitutuhkarakennenäytteiden yksiaksiaalinen puristuslujuus ja työmaanäytteiden vesipitoisuus (KL+1,5 m = näytteenotopisteen etäisyys tien keskilinjasta) (Mäkinen 2017, muokattu).

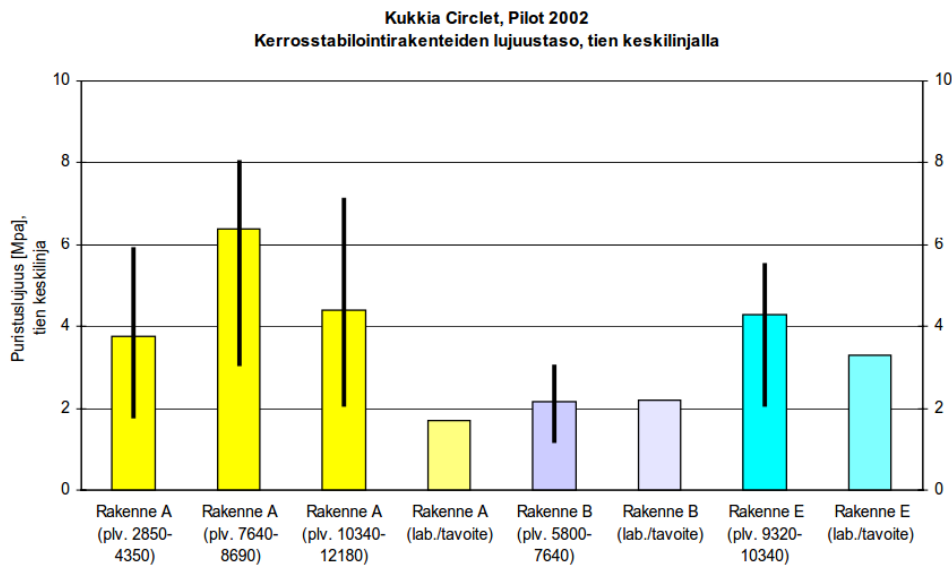
Kuvassa 41 on esitetty stabiloidun kantavan kerroksen rakentamisen aikaisten työmaakoekappaleiden lujuudet sekä laboratorion ennakkokokeissa määritetyt lujuuden tavoitetasot. Sekä reuna- että keskiosaa edustavien työmaakoekappaleiden lujuudet ylittivät laboratorion ennakkokokeissa asetetut lujuustavoitteet. Hyvä lujuuskehitys kuvaa sideaineiden valmistus-, levitys- ja sekoitustyön onnistumista kohteessa.

Kuva 41. Kukkia Circler, Mt 3201. Kerrosstabilointirakenteiden työmaakoekappaleiden puristuslujuudet (28 d) tien keskilinjalla. Musta viiva palkkien yläosassa ilmaisee mitattujen puristuslujuuksien vaihteluväliä (SCC Viatek 2003 a).

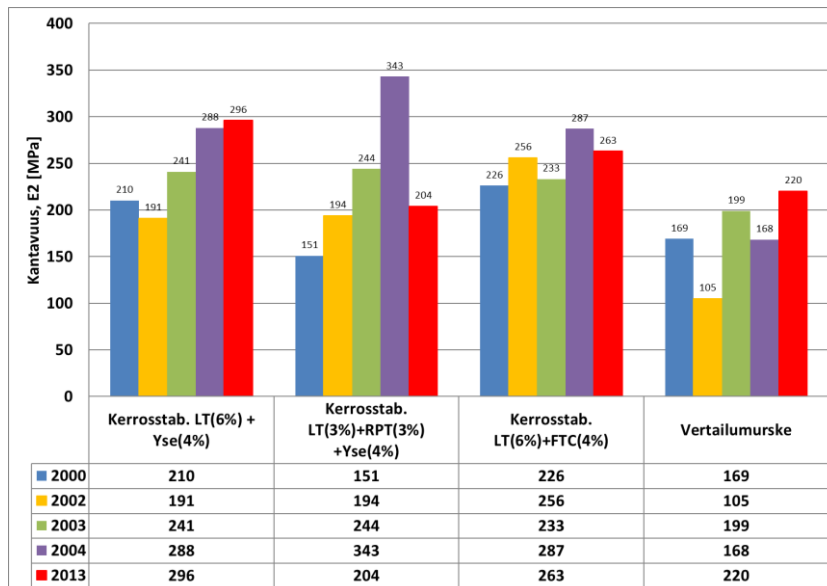
Vuonna 2002 toteutetut stabilointirakenteet on arvioitu seurannan loppuraportoinnin yhteydessä onnistuneiksi, sillä rakenteen kantavuus oli parantanut sekä tie oli kestänyt vuoden 2002 rakentamista seuranneen kevään ja talven kelirikkoajan. Kuvassa 42 on esitetty Mt 3201 kantavuusmittaustulosten yhteenveto aikaväliltä 2000-2013. Vuoden 2000 tulokset edustavat kantavuutta ennen rakenteen parantamista.

Kuva 42. Kukkia Cirlet, Mt 3201. Kantavuusmittausten yhteenveto (Tarkkio 2014).

LT+RPT+YSe-sideaineseoksen osuudella rakenteen kantavuus on laskenut voimakkaasti vuoden 2004 mittaustuloksista. Kantavuus ennen rakenteen parantamista on ollut tieosalla 3 keskimäärin 196 MPa ja tieosalla 4. Hyvä alustan kantavuus on edesauttanut stabiloidun kantavan kerroksen tiivistämistä, mikä on havaittavissa kuvan 43 puristuslujuustuloksissa.

Kantavuusmittauksia (kuva 42) ja puristuslujuuskokeita (kuva 43) vertailtaessa voidaan kuitenkin havaita, että rakennenäytekappaleen alhaisempi puristuslujuus ei ole alentanut LT+FTC -rakenteen kantavuutta, sillä LT+FTC-rakenteiden kantavuus on samaa suuruusluokkaa kuin muilla rakenteilla.

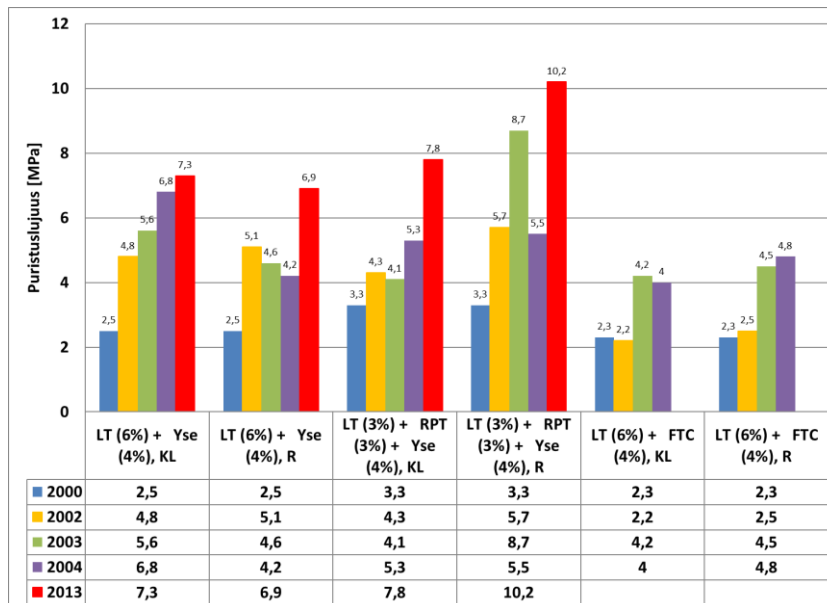
Laboratorion suhteituskokeiden tuloksista havaittavat kohtalaisen suuret lujuuden alenemat JS-kokeiden jälkeen eivät ole tehdyn seurannan perusteella vaikuttaneet haitallisesti rakenteiden lujuuskehitykseen. Lähes kaikilla tutkituilla rakenteilla on havaittu lujuuden kasvua vuoden 2000 laboratorioskokeisiin nähden (kuva 43).

Kuva 43. Kukkia Circllet, Mt 3201. Stabiloidusta kantavasta kerroksesta otettujen näytteiden puristuslujuudet rakenteittain (Tarkkio 2014).

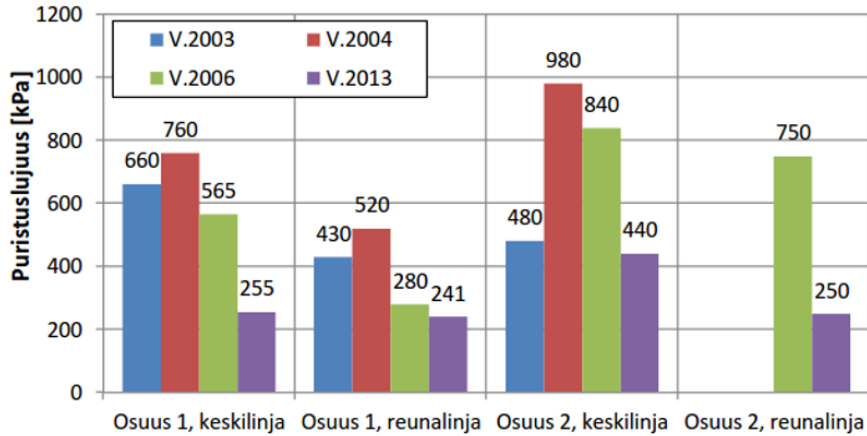
Rakennetutkimuksissa oli ongelmana ehjän rakennenäytteen saaminen kuitutuhkakerroksesta. Näytteenotossa käytettiin sekä timanttiporaa että rakenteseen lyömällä upotettavaa näytteenottoputkea. Kuvassa 44 on esitetty Pt 13981 kuitutuhkarakenteesta otettujen rakennenäytteiden puristuskokeiden tulokset (Hyvönen 2014). Kuitutuhkakerroksen lujuus on laskenut molemmilla osuuksilla 10 vuoden aikana (2004/06 => 2013).

Kuva 44. Kukkia Circler, Pt 13981. Kuitutuhkakerroksesta otettujen näytteiden puristuslujuuksien keskiarvot (Hyvönen 2014).

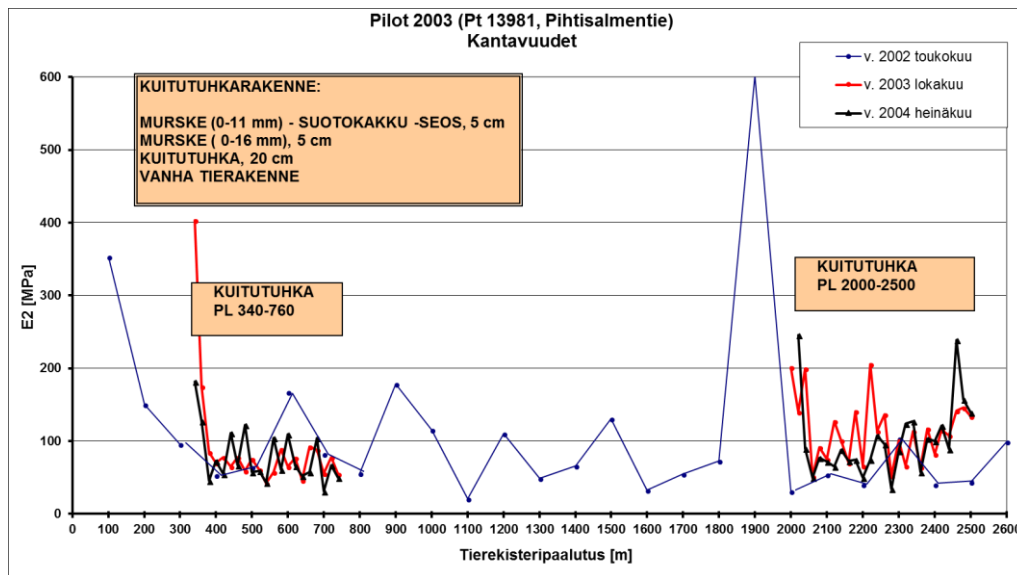
Kuvassa 45 on esitetty Pt 13981 kantavuusmittaustulokset ennen rakenteen parantamista ja rakenteen parantamisen jälkeen. Käytetyllä kuitutuhkaseoksella ei ole voitu oleellisesti vaikuttaa kantavuuteen. Hyvösen mukaan kuitutuhkaseoksessa tulisi olla yli 50 %:n lentotuhkaa, jotta siitä rakennettu kerros saavuttaa riittävät jäykkyys- ja kestävyysominaisuudet. Kukkia-Circler-hankkeen kuitutuhkakerroksissa lentotuhkaa oli alle 40 %.

Kuva 45. Kukkia Circler. Pt 13981 kuitutuhkarakenteen kantavuusmittaustulokset (Ramboll 2005).

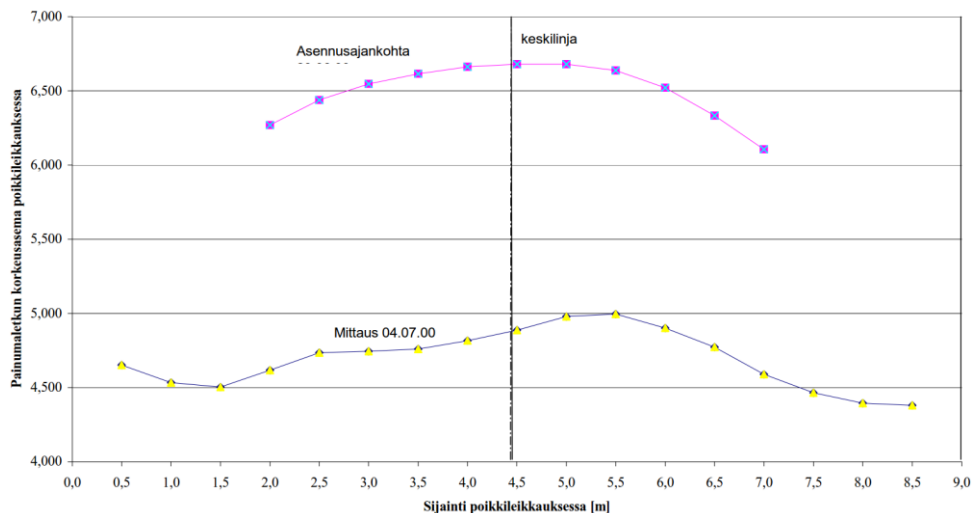
Rakentamisen yhteydessä kaikkiin kierrätysrengasmeluvalleihin asennettiin painumalevyt 50 metrin välein. Yhteen meluvallirakenteeseen asennettiin lisäksi painumaletkut. Painumaletkut asennettiin vallin pohjalle ja yläpintaan, kierrätysrengasrakenteen kokoonpuristuman sekä pohjamaan painuman määrittämiseksi. Vallin yläpintaan sijoitetun painumaletkun mittauksista voidaan havaita rengaskerroksen painuneen jopa 2 metriä (kuva 54). Vallin pohjan painumien ollessa 20–30 mm, on rengaskerroksen keskimääräinen kokoonpuristuma noin 30 %. (Palo 2000)

Kuva 54. Vt 7 Porvoo-Koskenkylä. Rengaskerroksen yläpinnan taso renkaiden asentamisen ja yläpuolisen maakerroksen asentamisen jälkeen painumaletkulla mitattuna (Palo 2000).

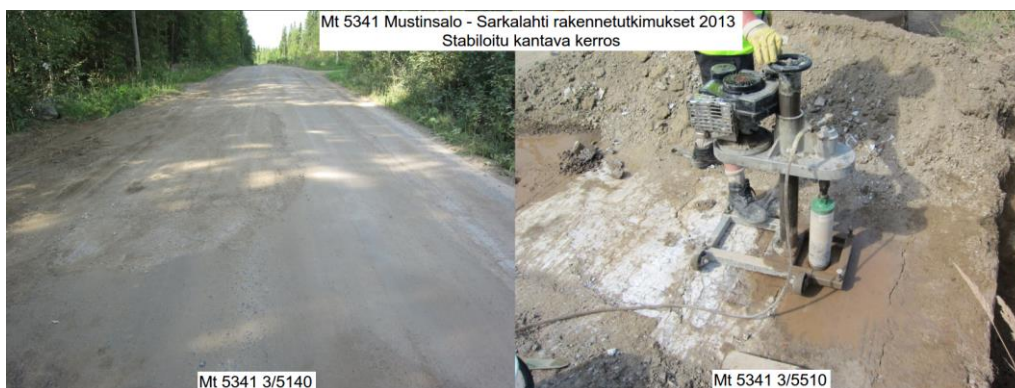
Kuva 82. Mt 5341. Stabiloidun kantavan kerroksen rakennetutkimukset 2013 (Tero Jokinen 7.8.2013).

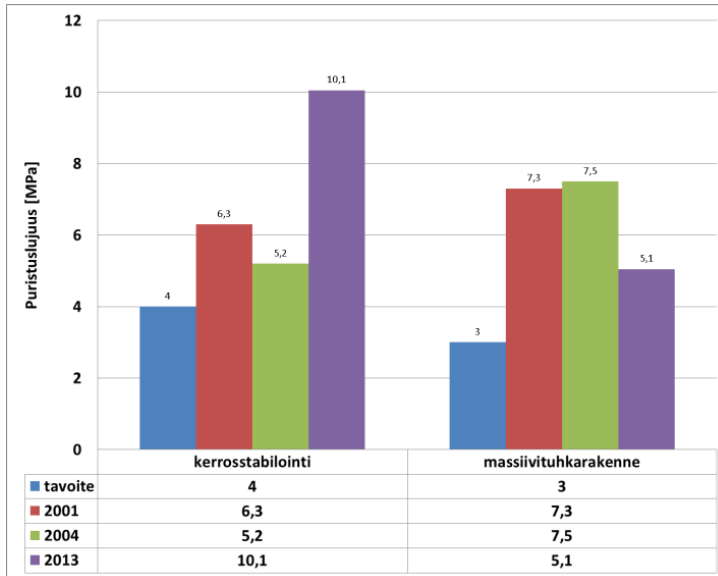
Kuva 89. Yt 11146. Rakennenäytekappaleiden keskimääräiset yksiakseliset puristuslujuudet (Tarkkio, 2014).

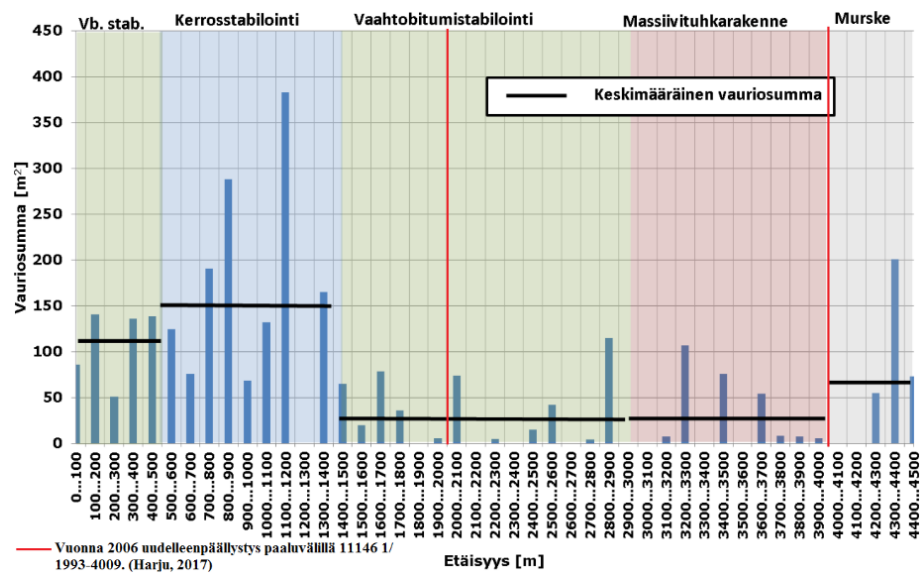
Tarkkio (2014) tutki diplomityössään kohteen rakenteiden kuntoa ja vaurioitumista. Liitteessä 3 on esitetty Tarkkion tutkimuksen yhteydessä tehtyjen kantavuusmittausten, rakennenäytteenottotutkimusten ja vauriokartoituksen tulokset (kuvat 85-90). Kuvassa 90 esitetystä vauriokartoitustuloksissa on rajattu punaisella vuonna 2006 uudelleenpäällystetty osuus. Uudelleenpäällystämisen vaikutus rakenteen kantavuuteen voidaan havaita stabiloidulla lentotuhkarakenteella, jossa vuoden 2013 kantavuusmittaustulokset ovat keskimäärin 61 MPa suuremmat kuin vuonna 2004 (kuva 88). Kantavuuden kehittymistä ei voida selittää tässä tapauksessa pelkästään lentotuhkan pitkäaikaisella lujuuskehityksellä, koska kantavuus on kasvanut varsin paljon ja lentotuhkakerroksesta porattujen rakennenäytteiden yksiaksiaaliset puristuslujuustulokset ovat olleet vuonna 2013 heikompia kuin vuonna 2004.

Kuva 90. Yt 11146. Tienkäyttäjän vauriosumma 2013 (Tarkkio, 2014, muokattu).

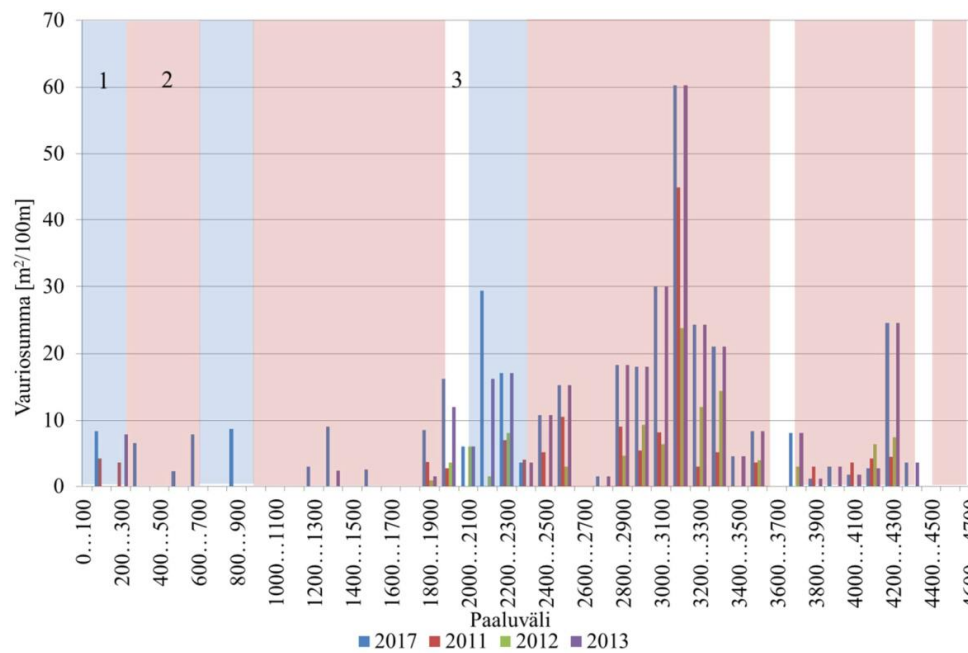
Kuva 92. Yt 16573. Tienkäyttäjän vauriosumma 2011, 2012, 2013 ja 2017. Rakennetyypit: 1) stabiloitu kantava kerros, 2) stabiloitu kantava kerros + jakavan kerroksen lentotuikka ja 3) pelkkä uudelleenpäällystys (Harju 2017).

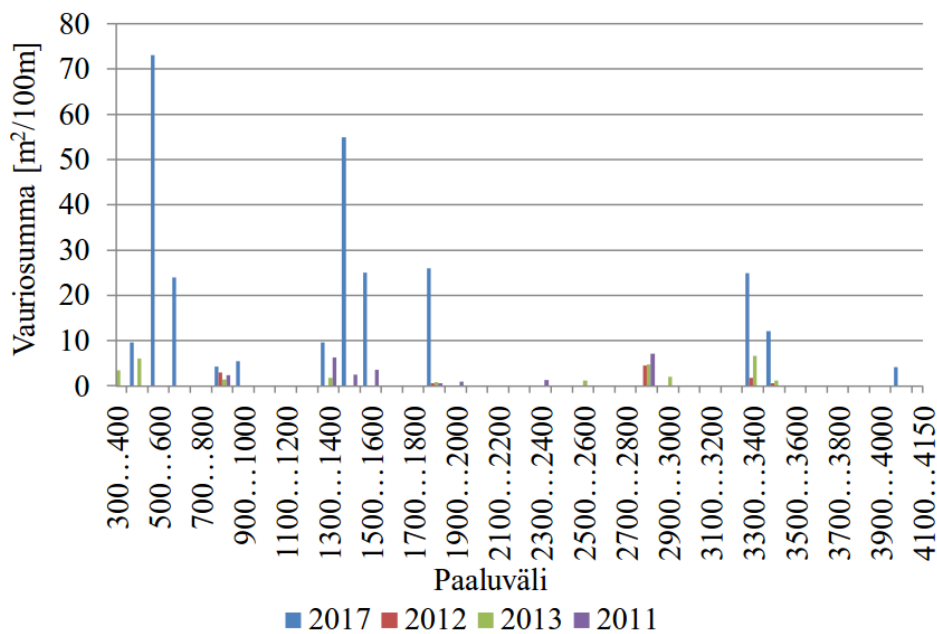
Kuva 94. Yt 16563. Tienkäyttäjän vauriosumma 2011, 2012, 2013 ja 2017 (Harju 2017).

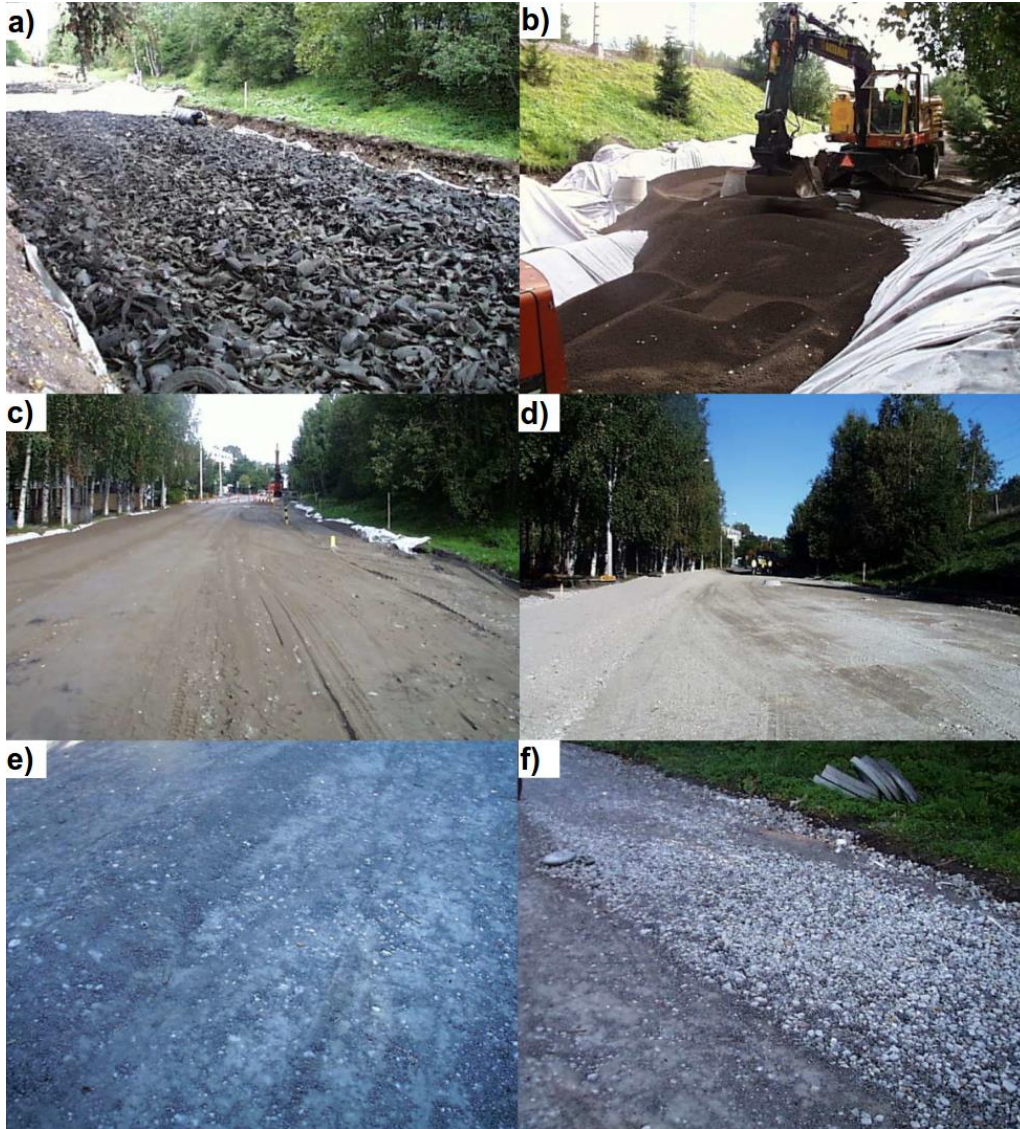
Kuva 103. Parivaljakontie. Rakentamisvaiheen valokuvia. a) levitetty rengasrouhekevennysrakenne, b) kevytsorakevennysmateriaali levitystyö, c) masuunihiekkakerroksen pinta, d) betonimurskekerroksen pinta, e) rakeisuudeltaan laadukkaan, tiivistetyn betonimurskekerroksen pinta ja f) rakeisuudeltaan puutteellisen, tiivistetyn betonimurskekerroksen pinta (Haatainen & Forsman 2001, muokattu).

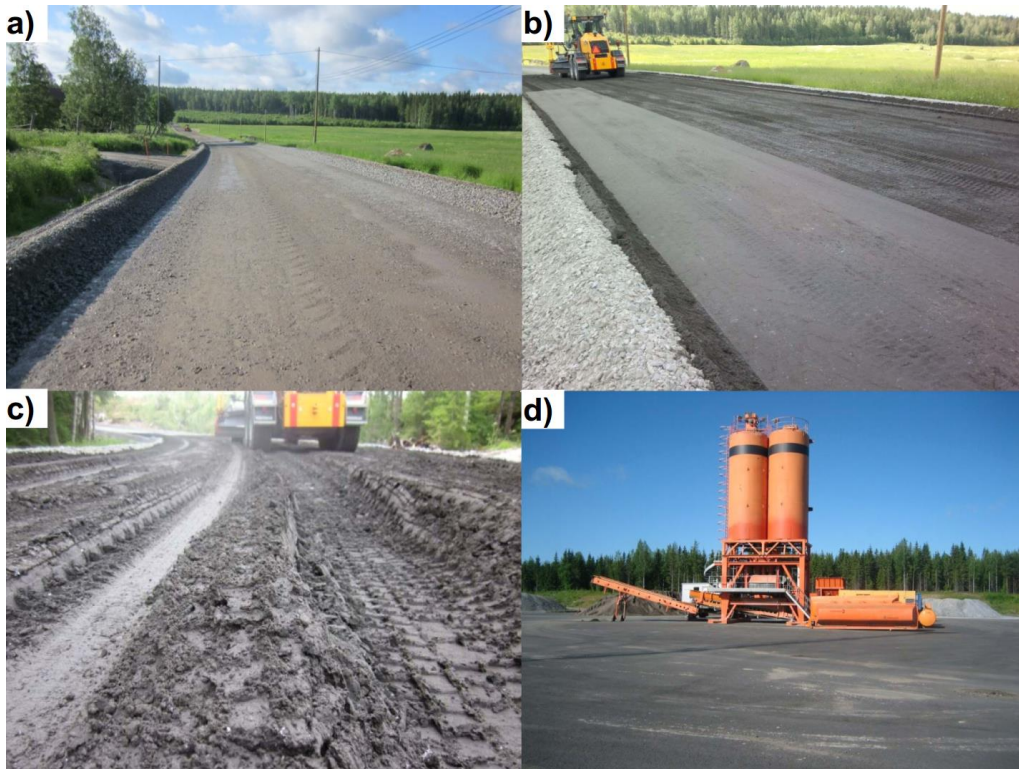
Sääolosuhteet vaihtelivat 2.-27.7.2012 tehdyn rakentamisen aikana. Sateisella säällä varastoitujen tuhkamateriaalien vesipitoisuudet kasvoivat, mikä vaikeutti materiaaliseoksen levitys- ja tiivistystyötä (liite 5, kuva 105 c). Liian kosteina levitetyt seokset häiriintyivät tiivistystyön yhteydessä. Häiriintyneet osuudet jätettiin muista osuuksista poiketen peittämättä yön ajaksi ja osuus rauhoitettiin liikenteeltä. Häiriintyneet osuudet peitettiin murskeella seuraavan työvuoron alussa ja tiivistettiin murskekerroksen päältä ilman täryä. Liian suuren vesipitoisuuden vaikutusta rakenteen laatuun pyrittiin ehkäisemään säätämällä sekoitettavien materiaalien keskinäisiä seossuhteita. Säätäminen tehtiin lisäämällä seokseen kuivaa lentotuhkaa ja sideainetta. Säätö vaikutti taulukossa 32 esitettyihin rakenteisiin. (Ronkainen et al. 2011, muokattu)

Kuva 105. Yt 13791. Rakentamisvaiheen valokuvia. a) kuitutuhkakerroksen rakennuspohja ja reunatuet, b) kuitutuhkamateriaalin levitystyö ja esitiivistetty pinta, c) liian kostea, häiriintynyt kuitutuhkakerros ja d) kuitutuhkamateriaaliseoksen valmistuksessa käytetty sekoitusasema sekä aumaan varastoidut materiaalit (Mäkinen & Ronkainen 2013, muokattu).

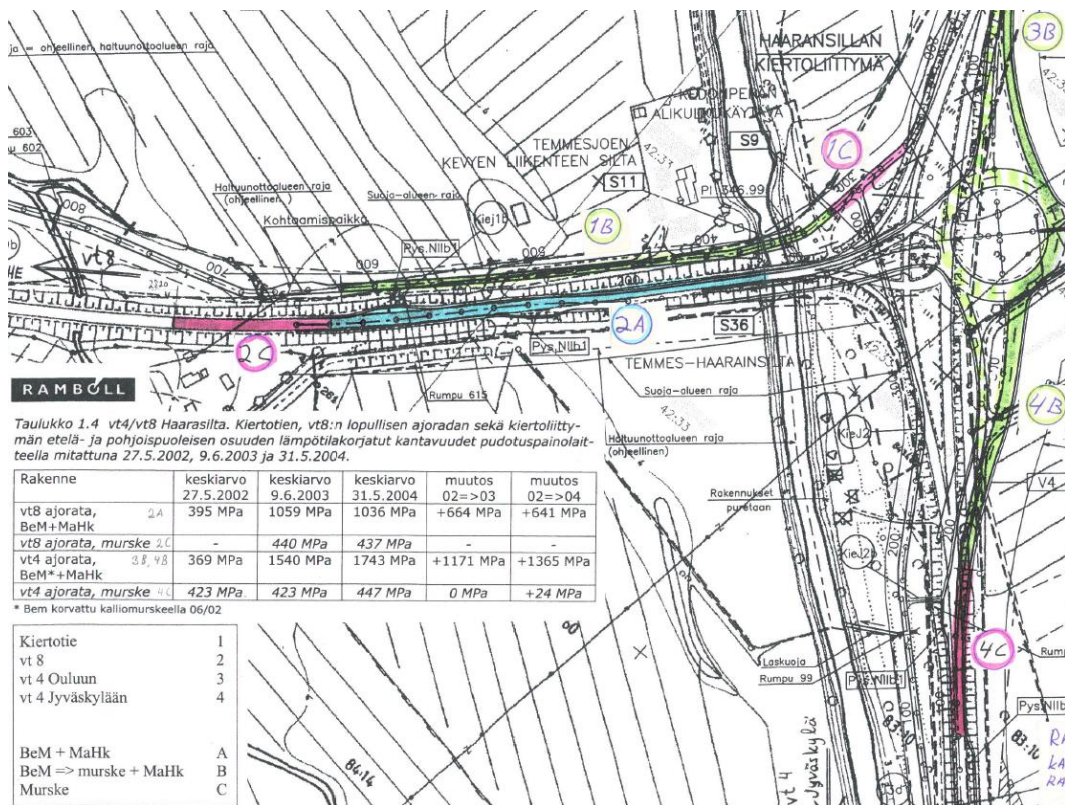
1. Tarkastellut osuudet ja havaitut vauriot: Haaransillan kiertoliittymä (vt4 ja vt8) ja siitä Raahan suuntaan lähtevän vt8:n viereinen työnaikainen kiertotie rakennettiin kesällä-syksyllä 2001 (sijainnit kuvassa 108). Kiertotie ohitti vt8:n varsinaisen ajoradan osuuden, jota esikuormitettiin painopenkereellä. Joulukuun 2001 loppupuolen kylmän jakson (-20 - -30 °C) aikana tiehen muodostui routanousuja. Tammikuun alussa sää lämpeni nopeasti plussan puolelle, jolloin erityisesti syyskesällä rakennetun kiertotien päällysteeseen syntyi huomattavia vaurioita ja sitä jouduttiin paikkaamaan. Myös kiertoliittymän alueella havaittiin vaurioita. (SCC Viatek 2003) Vaurioituneen kohdat korjattiin kesäkuussa 2002. Kuvassa 108 on esitetty korjatut osuudet (3B ja 4B) ja osuudet, joissa ei havaittu vaurioita (2A, 2C, ja 4C).

Kuva 108. Rakenteet, jotka on rakennettu 2001. Osuudet 3B ja 4B on muutettu 2002. Taulukossa 2002-2004 tehtyjen kantavuusmittaustulosten yhteenveto.
