OULUN ELASTISTEN VAIHTEIDEN SEURANTAMITTAUKSET

Oulun elastisten vaihteiden seurantamittaukset

Väyläviraston tutkimuksia 18/2019

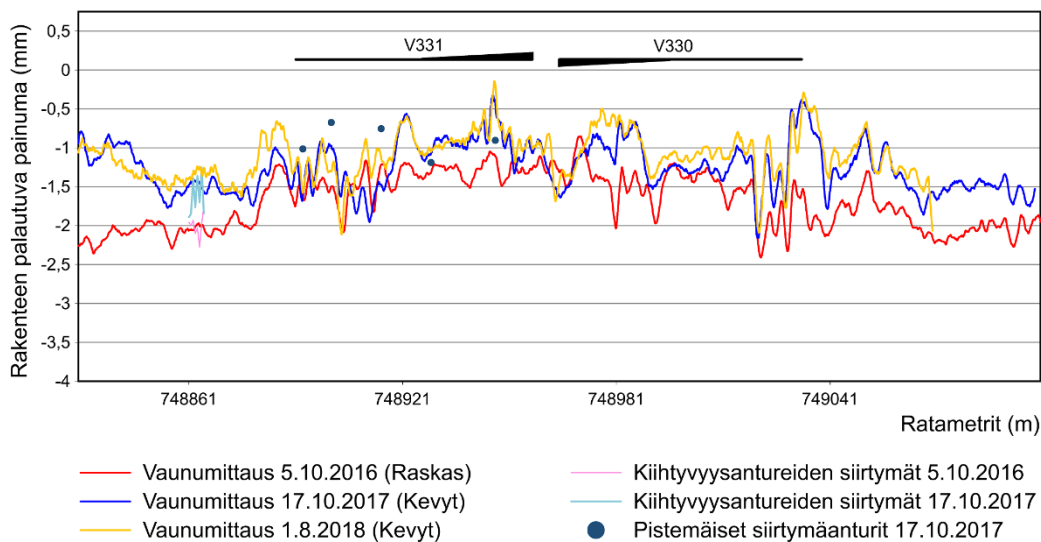
Kuva 25. Jäykkyysmittalaitteella mitatut radan palautuvan painuman arvot vaihteiden suoralta reitiltä välillä lokakuu 2016 – elokuu 2018. Mustat viivat kuvaavat vaihdealueetta vaihteen kärjestä viimeisen pitkän vaihdepölkyn kohdalle.

Päällimmäinen huomio koevaihteiden suoran reitin palautuvasta painumasta on se, että vuonna 2016 tehty raskaamman akselipainon mittaus todellakin erottuu kahdesta muusta mittauksesta keskimäärin hieman suuremmalla painumalla. Painumaeroa on varsinkin vaihdealueiden ulkopuolella, mutta vaihdealueella painumaerot selkeästi tasoittuvat eri mittauksien välillä. Tämä johtuu siitä, että raskaan akselikuorman mittauksessa palautuvan painuman taso selkeästi

muuttuu saavuttaessa vaihdealueelle. Linjaraiteella palautuva painuma on keskimäärin noin 2 mm luokkaa, mutta vaihdealueella se on kaikissa kolmessa mittauksissa noin 1,3 mm. Vaihteet ovat siis uusista elastista komponenteistaan huolimatta hieman linjaraidetta jäykempiä. Koevaihteiden ympärillä myös linjapölkkyihin on asennettu pohjaimet noin 50 metriä vaihteista kumpaankin suuntaan, joten niiden vaikutus näkyy tasaisesti koko alueella eikä vaikuta suoranaisesti kuvassa 25 näkyviin eroihin linjaraiteen ja vaihdealueen välillä. Palautuva painuma on kuitenkin kokonaisuudessaan hyvin maltillista ja alittaa selkeästi Väyläviraston antamat palautuvan painuman raja-arvot (Liikennevirasto 2014), joiden mukaan rata saa painua täyden mitoitusakselikuorman alla 4 mm. Vuoden 2016 mittausta voidaan pitää täyden mitoitusakselikuorman tapauksena.

Vaunumittauksessa absoluuttiarvoja kiinnostavampi tieto on palautuvan painuman vaihtelu radan pituussuunnassa, jota on poikkeavan reitin virheiden vuoksi syytä tarkastella suoran reitin mittaussajojen perusteella. Kuten kuva 25 osoittaa, vaihteluväli on koko mittausalueella alle 1 mm luokkaa, eli radan jäykkyydessä ei ole havaittavissa merkittäviä epäjatkuvuuskohtia. Pelkkä palautuvan painuman lukuarvojen muuttuminenkaan ei kuitenkaan ole vielä riittävä keino ratarakenteen kunnan arvioimiseen. Ratarakenteen toiminnan ja pitkäaikaiskestävyyden kannalta merkityksellistä on myös palautuvan painuman muutosnopeus. Palautuvan painuman arvot voivat siis pysyä hyvinkin RATO:ssa annettujen raja-arvojen sisällä, mutta tilanne voi silti olla kriittinen, jos arvot vaihtelevat hyvin nopeasti esimerkiksi nollan ja maksimi-arvon 4 mm välillä. Tähän radan käytön aikaiseen palautuvan painuman muutosnopeuteen RATO ei ota kantaa millään tapaa.

Suoran reitin ajoista (kuva 25) määritetyn liukuvan varianssin maksimi-arvo on noin $0,2 \text{ mm}^2$. Luomala (2017) on tutkimuksissaan määrittänyt laajan mittausdatan avulla ehdotuksen varianssin raja-arvoille eri kunnossapitotasoilla, jotka on nähtävillä taulukossa 1.

Taulukkoa 1 tarkastelemalla huomataan, että koevaihteet pystytään varianssin arvolla $0,2$ luokittelemaan parhaaseen 1AA-luokkaan. Toisin sanoen varianssin arvo on hyvin pieni, jolloin sen ei katsota aiheuttavan ongelmia edes suurilla nopeuksilla. Ylivieska-Oulu rataosalla kunnossapitotaso on 1A ja Kontiomäki-Oulu rataosalla 1 (Liikennevirasto 2018), joten varianssin osalta vaihdealue edustaa jopa parempaa kunnossapitotasoa.

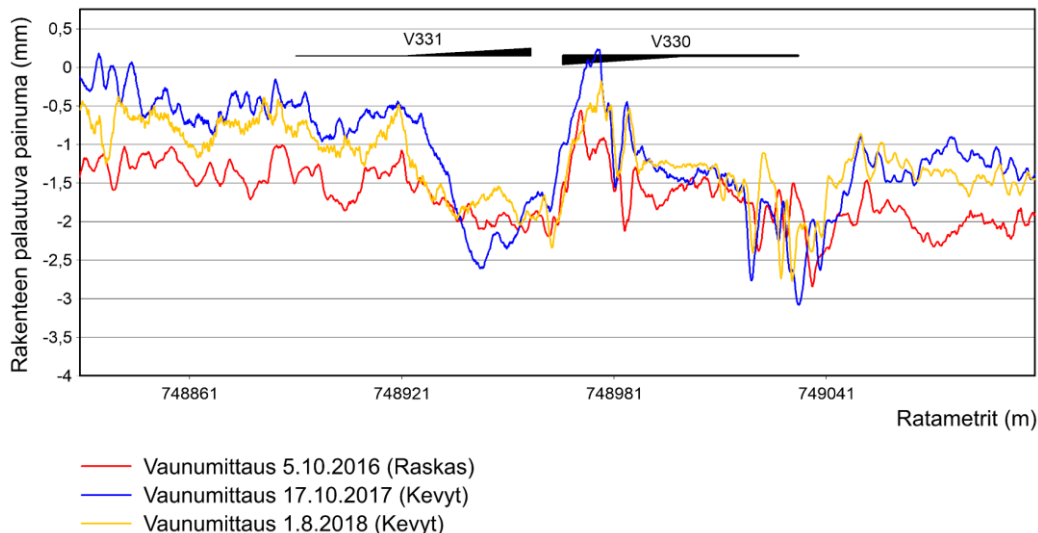
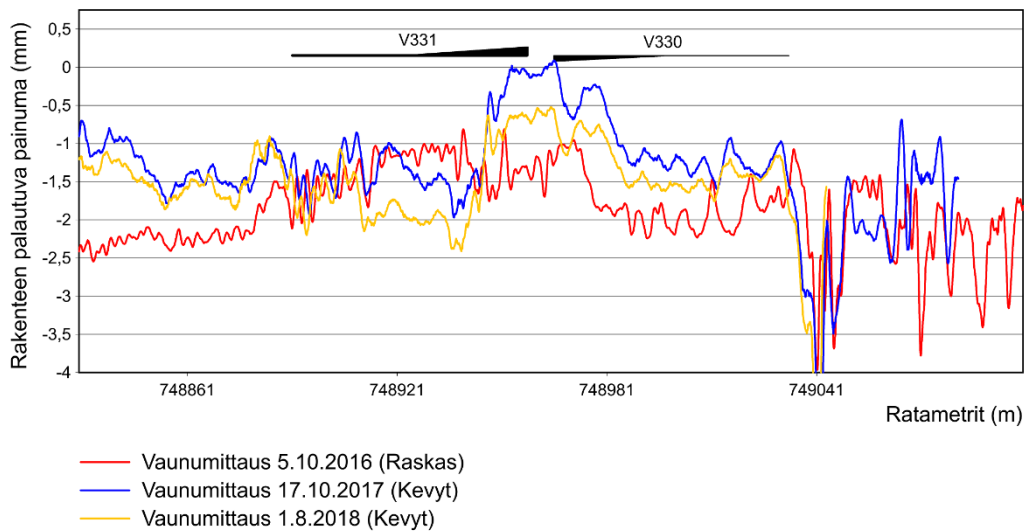
Kuva 26. Elastisuusvaunulla mitatut radan palautuvan painuman arvot vaihteen V330 poikkeavalta reitiltä välillä lokakuu 2016 – elokuu 2018. Mustat viivat kuvaavat vaihdealuetta vaihteen kärjestä viimeisen pitkän vaihdepölkyn kohdalle ja paksumpi viiva mitattavaa vaihdetta.

Kuva 27. Elastisuusvaunulla mitatut radan palautuvan painuman arvot vaihteen V331 poikkeavalta reitiltä välillä lokakuu 2016 – elokuu 2018. Mustat viivat kuvaavat vaihdealuetta vaihteen kärjestä viimeisen pitkän vaihdepölkyn kohdalle ja paksumpi viiva mitattavaa vaihdetta.

Kuvista 26 ja 27 huomataan, että mittaustulokset muuttuvat melko paljon siirryttäessä poikkeavalle reitille. Teoriassa mittaustulosten pitäisi näyttää vaihteen kielisovitusalueella ja vaihteen etualueella samoilta, mutta vaihteiden poikkeavan reitin tiukka kaarresäde vaikuttaa jostain syytä varsinkin vuosien 2017 ja 2018 kevyellä akselipainolla tehtyihin mittauksiin. Kaarteen aiheuttamaa virhettä on yritetty poistaa palautuvan painuman mittaustuloksista monilla eri korjauskertoimilla. Se on kuitenkin hyvin hankalaa, koska se vaikuttaa eri mittauseroilla hieman eri verran. Virheen vaikutus näkyy suurimmillaan kuvassa 26 heti vaihteen V330 kärjessä, josta vaihteen kaari alkaa (ratametrit 749+030 – 749+040). Suoran reitin mittauksissa tällä kohdalla on vuoden 2017 ja 2018 mittauksissa hyvin jäykkä kohta (palautuva painuma 0,5 mm), kun taas poikkeavan reitin mittaustuloksen mukaan tämä on ympäröivää rataa joustavampi kohta (palautuva painuma 2,5 mm). Tästä voidaan päätellä, että varsinkin kaarresäteen äkkinäisessä muutoskohdassa mittalaitteen pyörät ei etene aivan samaa reittiä rataa kuormittavan Tka7:n kanssa. Tämä johtuu todennäköisesti siitä, että mittalaitteessa käytetään 500 millimetrin halkaisijalla olevaa pyörää ja Tka:ssa 960 mm halkaisijalla olevaa pyörää. Pienemmällä pyörän halkaisijalla ohjautuvuus on mittalaitteen pyörissä tehokkaampaa, eli tasapainotila kaarteissa muodostuu pienemmällä sivuttaissiirtymällä. Ensimmäisessä vuoden 2016 mittauksessa tällaista kaarteen aiheuttamaa virhettä ei ole havaittavissa, koska raskaalla akselipainolla kaikki mittaaminen tapahtuu mittalaitteen omista pyöristä. Oulun koevaihteissa näillä kulkusäde-eroilla on vielä normaaliakin suurempi vaikutus, sillä kiskot ja kielisovitus ovat olleet koko seuranta-ajan hyvin kuluneita. Tällöin pyörän sivuttaissiirtymä voi muuttaa äkillisesti myös kiskon kontaktikohtaa tai pyörän ja kiskon välistä kontaktikulmaa.

Kuvista 26 ja 27 havaitaan, että tämä kaarresäteen muutoskohdan aiheuttama virhe näkyy myös kummankin vaihteen risteysalueella, jossa palautuva painuma muuttuu hetkellisesti käytännössä olemattomaksi. Kuten kuva 25 osoittaa, tämä ei ole kuitenkaan todellista. Vaihteessa V330 on poikkeavalla reitillä risteuksen jälkeen lyhyt suora raideosuus, joka näkyy selkeästi mittaustulosten tasaantumisenä. Tämän jälkeen siirrytään tiukkaan 600 metrin kaarresäteellä olevaan kaarteeseen, joka näkyy kevyen akselipainon mittauksissa jälleen absoluuttitason selkeänä muutoksena. Vaihteen V331 takajatkosalueella on vuorostaan s-kaarre, eli kaarresäde muuttaa heti risteuksen jälkeen äkillisesti merkkiään, joka valitettavasti myös vaikuttaa palautuvan painuman tuloksiin ja tekee niistä epäluotettavia. Ratametrillä 749+040 radassa on kisko jatkos, jonka näkyy kaikissa kolmessa mittauksessa voimakkaana palautuvan painuman piikkinä. Kisko jatkoksen kohdalta rata muuttuu puupölkyllyiseksi sivuraiteeksi, joka myös näkyy selkeästi palautuvan painuman arvoissa. Viimeisellä mittauskerralla mittausta ei tämän takia koettu tarpeelliseksi jatkaa kisko jatkokosta pidemmälle.

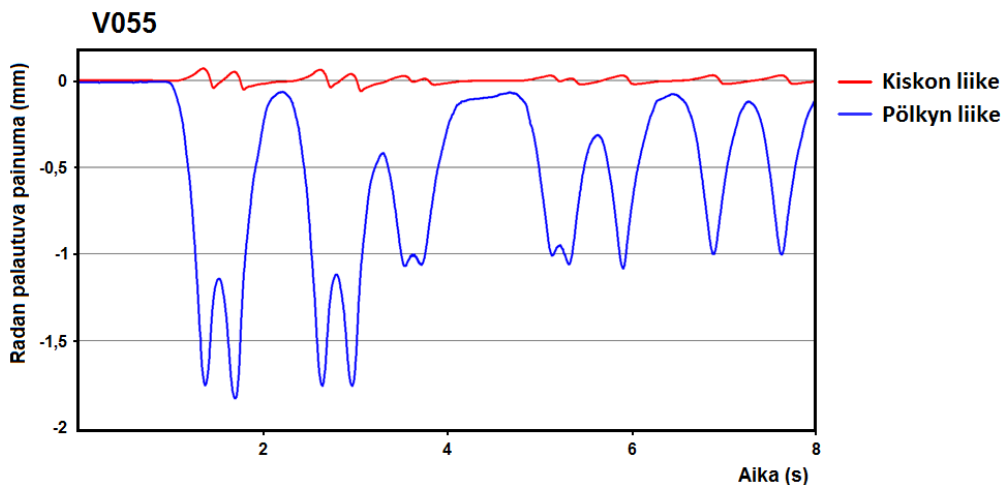
Kuva 28. Kouvolan ratapihalla sijaitsevan vaihteen V055 eri komponenttien palautuvat painumat pölkyn 30 kohdalla (Varis & Luomala 2017).

Lähtökohta palautuvalle painumalle on se, että raskaiden akselikuormien alla radan jonkin rakennekerroksen täytyy joustaa, jotta rakenteen jännitykset eivät kasvaisi liian suuriksi ja iskukuormituksilta vältyttäisiin. Palautuvan painuman muodostuminen kuvan 28 mukaisesti pelkästään tukikerroksessa ja pohjamaassa ei tietenkään ole toivottu tilanne, sillä nämä rakenteet eivät ole lähtökohtaisesti suunniteltu elastisiksi komponenteiksi. Päällysrakenteessa tulisi siis aina olla jonkinlaisia elastisia välilevyjä, jotka ikään kuin hoitavat ainakin osan tästä palautuvan painuman tarpeesta. Oulun vaihteen V331 vastaavaa palautuvaa painumaa veturin kuormituksen alaisena anturin 3 kohdalla (pölkky 117) on havainnollistettu eri mittausajankohtina kuvissa 29 ja 30.

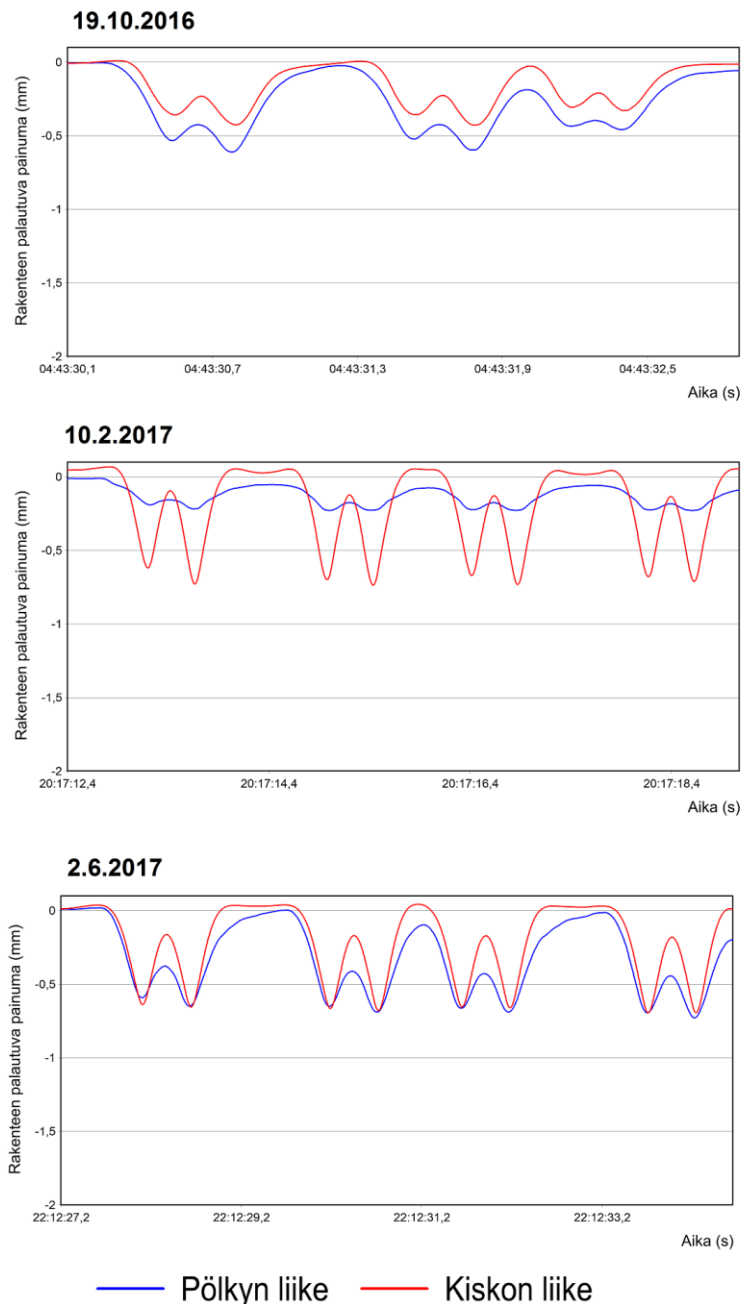
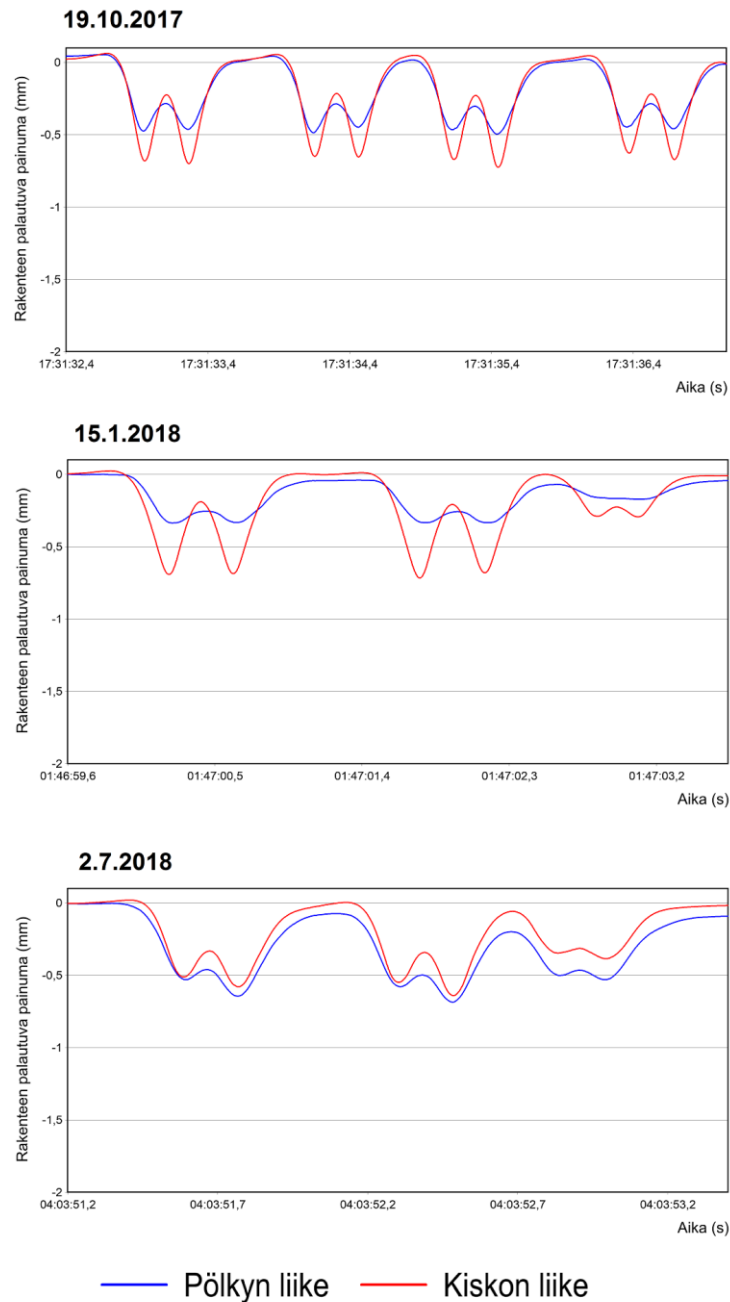
Kuva 29. Vaihteen V331 palautuva painuma anturien 3 kohdalla ajanjaksolla 19.10.2016-2.6.2017.

Kuva 30. Vaihteen V331 palautuva painuma anturien 3 kohdalla ajanjaksolla 19.10.2017-2.7.2018.

Kuvista 29 ja 30 nähdään, että rakenteen palautuva painuma on lähtökohtaisesti hyvin erilaista verrattuna kuvan 28 ei-elastiseen vaihteeseen. Heti vaihteen asennuksen jälkeen syksyllä 2016, palautuva painuma on veturin akselipainon alaisena pölkyssä noin 0,5 mm ja kiskossa 0,4 mm. Pölkky ei siis enää vastaa yksin kaikesta palautuvasta painumasta vaan painuma jakautuu hyvin tasaisesti välilevyn ja pölkyn välille. Näin ollen kokonaispainuma rakenteessa on 0,9 mm, joka on siis huomattavasti vähemmän kuin vastaavan akselipainon kuormittaessa Kouvolan vaihdetta V055. Tämä kertoo lähinnä siitä, että uusien komponenttien avulla tuentatilanne on Oulun vaihteessa säilynyt huomattavasti parempana ja pölkyn palautuvat painumat eivät ole kasvaneet. Tämä sama huomio voidaan tehdä myös tarkastelemalla muita vaihteesta V331 mitattuja painumia seurantajakson aikana. Helmikuussa 2017 ratarakenne on selkeästi

Kuvassa 29 esitetty kesäkuun 2017 palautuva painuma kertoo juuri lämpötilariippuvuuden toisen ääripään tilanteesta. Hyvin lämpimissä olosuhteissa sekä tukikerros että välilevy kokoonpuristuvat hieman enemmän, mutta kokonaispainuma on tällöinkin vain noin 1,2 mm. Eroa talven tilanteeseen on siis vain 0,3 mm, joka on hyvin vähän. Kesäkuun 2017 tilannetta voidaan verrata myös kuvassa 30 esitettyyn lokakuun 2017 tilanteeseen. Näiden kahden ajanhetken välissä rata on tuettu, jolloin pölkyn pystysuuntaiset liikkeet ovat selkeästi vähentyneet. Tämä näkyy jälleen välilevyn käyttäytymisessä, joka kompensoi pölkyn vähäistä painumaa kokonaispainuman ollessa yhä noin 1,2 mm. Tämä sama ilmiö voidaan havaita kuvasta 30 lisäksi sekä talvella että kesällä 2018. Kokonaispainumat on siis säilyneet todella muuttumattomana koko seuranta-jakson aikana.

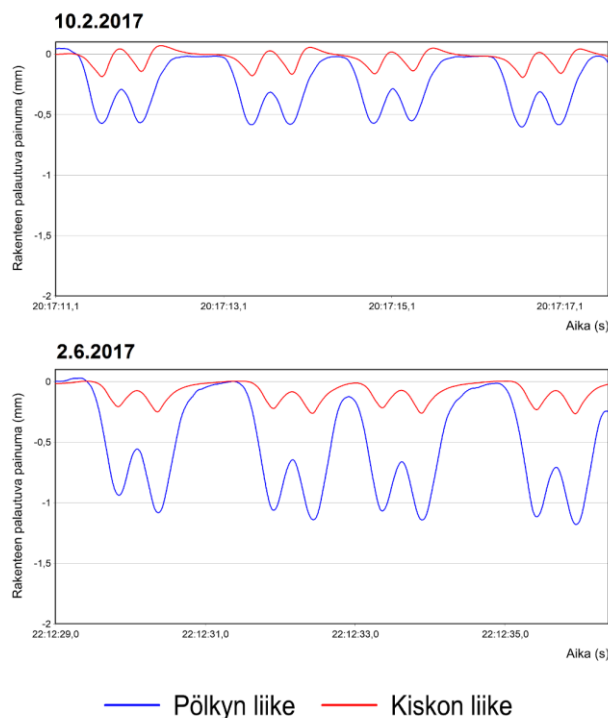
Kuva 31. Vaihteen V331 palautuva painuma anturien 2 kohdalla helmikuussa sekä kesäkuussa 2017.

Kuvia 29 ja 31 vertailemalla havaitaan, että kaukalopölkyn painumat ovat saman kuormituksen alaisena hieman suurempia kuin normaalin vaihdepölkyn sekä talvella että kesällä. Tämä ei ole odotettavaa, sillä kaukalopölkyn pohja on selkeästi normaalia vaihdepölkkyä leveämpi (350 mm vs. 310 mm), jolloin pölkyn ja sepelin välinen potentiaalinen kontaktipinta-ala on huomattavasti suurempi. Lisäksi kaukalopölkkyssä on kyljessä vielä muotoillut levitykset, jotka tarjoavat lisää pystysuuntaista tukea pölkylle (Varis & Luomala 2017). Näiden seikkojen tulisi siis pienentää palautuvia painumia. Todellisuus on kuitenkin se, että leveänä rakenteena kaukalopölkkyä ei todennäköisesti ole saatu asennusvaiheessa tuettua niin tehokkaasti kuin normaaleita pölkkyjä. Tähän vaikuttaa lisäksi vielä se, että kyseisten vaihteiden kohdalla kaukalopölkkyt olivat asennettu hieman liian ahtaalla pölkkyjaolla (pölkkyjen reunojen väli alle 150 mm), jolloin tukemishakuille ei jäänyt tukemiskoneen henkilökunnan mukaan riittävästi tilaa tehdä kunnollisia puristavia liikkeitä pölkyn alle. Tässä kohdassa tietenkin myös tukemishenkilökunnan kokemuksella on suuri rooli. Näistä syistä pölkyn ja sepelin välinen kontaktipinta-ala on jäänyt lopulta pienemmäksi ja painumat ovat suuremmat kuin normaalissa pölkkyssä. Tähän seikkaan voidaan siis luultavasti vaikuttaa tulevaisuudessa paremmalla pölkkytysuunnittelulla ja huolellisemmalla tuentatyöllä. Tästä kertoo sekin, että Kouvolan elastisten koevaihteiden tapauksessa painumat kaukalopölkkyssä olivat keskimäärin pienempiä kuin normaalissa vaihdepölkkyssä. (Varis & Luomala 2017)

Kuvasta 31 voidaan lisäksi nähdä, että kaukalopölkyn yhteydessä käytettävät välilevyt eivät myöskään käyttäydy samaan tapaan normaalin pölkyn kanssa. Kesän 2017 tuloksissa voidaan pitää ymmärrettävänä, että välilevy ei juurikaan kokoonpuristu kuorman alla, koska pölkyn liike on isompaa. Normaaliin pölkkyyn verrattuna pölkky siis ikään kuin pakenee välilevyn alta, jolloin sen puristuma jää pienemmäksi. Talven tulokset kuitenkin näyttävät, että välilevy käyttäytyy kutakuinkin samaan tapaan myös kylmissä olosuhteissa, jolloin sekä pölkkyssä että välilevyssä palautuva painuma jää pieneksi ja kokonaispainuma on vain noin 0,7 mm luokkaa. Välilevy ei siis jostain syystä kompensoi pölkyn toimintaa. Materiaalinsa (EPDM) ja pinta-alansa puolesta kaukalopölkyn välilevy pitäisi olla täysin vastaava kuin normaalissakin pölkkyssä, mutta silti se käyttäytyy jäykemmin.

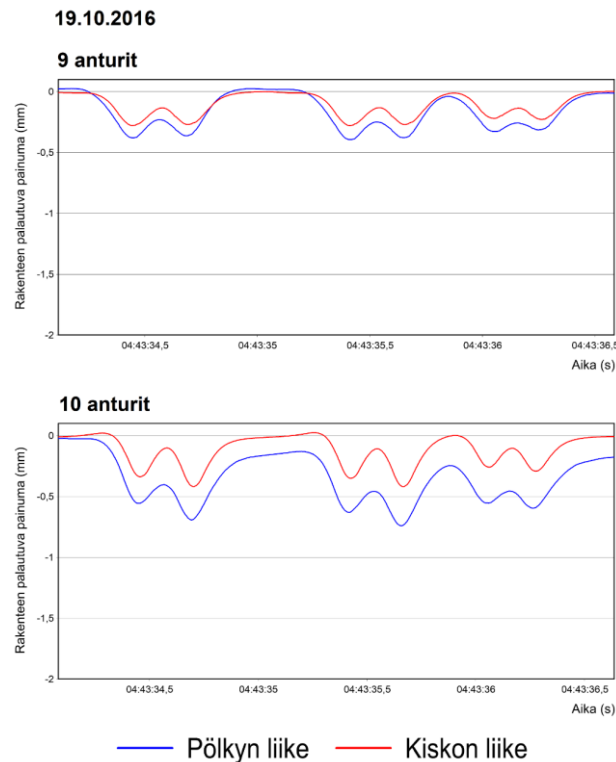
Kuva 32. Vaihteen V331 palautuva painuma anturien 9 ja 10 kohdalla junan ajaessa suoralle reitille 19.10.2016.

Kuvaa 32 tarkastelemalla voi huomata, että palautuvat painumat ovat suoraa reittiä käytettäessä isommat vastakiskon puoleisessa päässä kuin risteuksen kohdalla. Risteyskärjen alapuolinen rakenne pystyy siis hyvin kantamaan risteuksen ylityksestä mahdollisesti syntyvät dynaamiset voimalisät. Nämä antureiden arvot eivät myöskään merkittävästi eroa kuvan 29 tilanteesta, joten risteyspölkyn voidaan tämän perusteella sanoa toimivan hyvin. Tässä tilanteessa ei kuitenkaan tiedetä, miten pitkän risteyspölkyn poikkeavan reitin puoleinen pää käyttäytyy kuormittamattomana. Tästä syystä pitää tarkastella myös poikkeavan reitin ylityksiä, jolloin 10 anturit mittaavat vuorostaan kuormittamatonta puolta pölkystä.

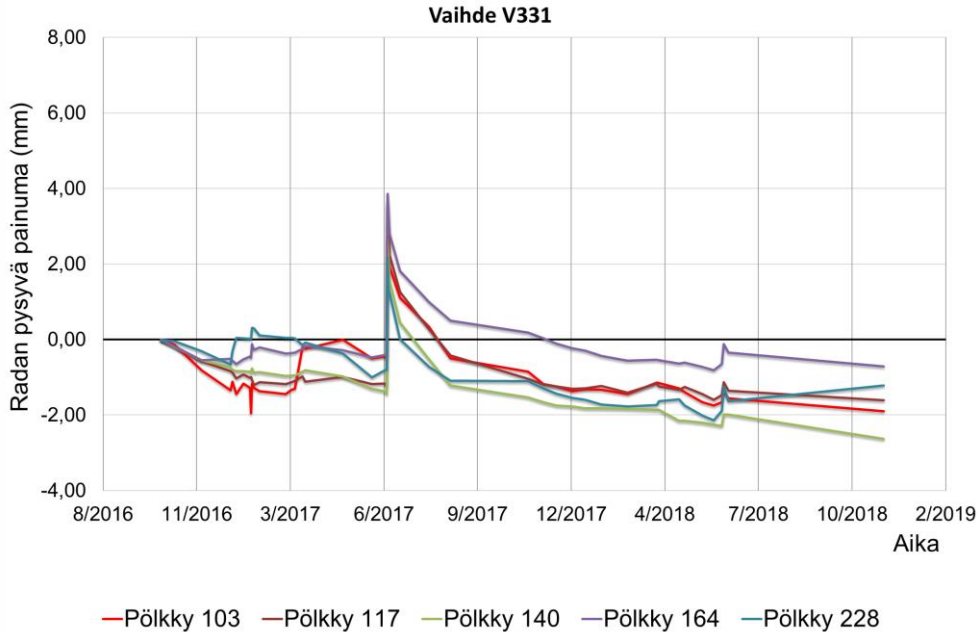
Kuva 36. Pistemäisillä antureilla mitattu radan pysyvä painuma vaihteessa V331.

Tukemishetken jälkeen pölkkyt ovat kummassakin vaihteessa painuneet kuvien 35 ja 36 mukaisesti hyvin tasaisesti, eikä yksittäisiä heikosti toimivia pölkkyjä ole havaittavissa. Keväällä 2017 vaihteen V331 pölkkyssä 103 on havaittavissa pientä routanousua, mutta tämä on siis vain noin 1 mm luokkaa, joten sen vaikutus on aika mitätöntä. Viimeisen puolen vuoden aikana painumat ovat kehittyneet enää alle 1 mm, joten rakenne alkaa olla hyvin stabiloitunut. Näiden mittausten tueksi voidaan tarkastella myös elokuussa 2018 mitattuja geometriavaunun tuloksia, jolla pystytään mittaamaan siis yksittäisten kiskojen asemaa niin pysty- kuin vaakasuunnassakin. Kuva 37 esittää vaihteiden yhteiseltä suoralta reiteiltä mitattua korkeusasemaa. Vaunumittauksen tuloksista pystyttiin havaitsemaan, että koko mittausalueella on -1,25 promillen pituuskaltevuus etelästä pohjoiseen kuljettaessa. Tulosten luettavuuden helpottamiseksi tämä kaltevuus on poistettu kuvasta, jolloin todellista geometriaa verrataan teoreettiseen suoraan viivaan, jonka korkeusasema on nolla.

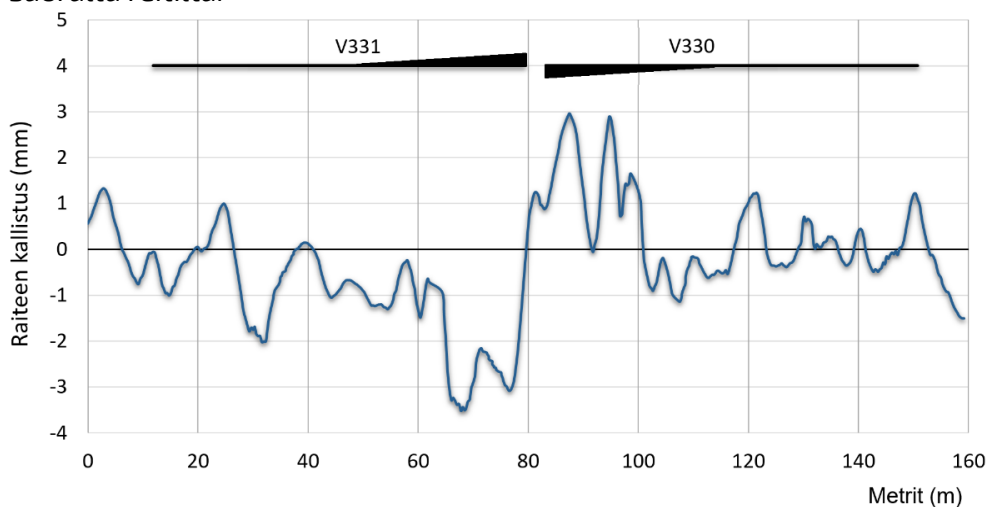
Kuva 38. Geometriakärryllä mitattu raitteen kallistus vaihteiden yhteiseltä suoralta reitiltä. Kallistuksen positiivinen arvo tarkoittaa sitä, että kasvaviin kilometreihin päin kuljettaessa oikea kisko on korkeammalla.

Suoran reitin kallistuksen arvoista pystytään havaitsemaan, että vaihteiden välialueella on korkeuspoikkeamien ohella selkeästi poikkeavaa myös kallistuksessa. Pölkkyjen pidentyessä raide alkaa selvästi kallistumaan poikkeavan raiteen suuntaan. Vaihteiden yhteisellä takajatkosalueella pölkkygeometria muuttuu nopeasti sivulla 42 kerrotun mukaisesti pitkää pölkkyä lyhyeksi ja taas uudelleen pitkäksi, joka ilmenee nopeana kallistuksen merkin muutoksena kohti toisen vaihteen poikkeavaa raidetta. Kallistuksen arvot kumpaankin suuntaan ovat kuitenkin vielä tässä vaiheessa alle 5 mm, joka on kunnossapitotason 1A D-luokan virheraja. Ilmiö on kuitenkin tämän mittauksen perusteella jo selkeästi nähtävillä ja todennäköisesti kallistus tulee kasvamaan ajan kuluessa.

Yksittäisenä kuvan 39 mukaisena mittaustuloksena voidaan siis puhua merkittävästä poikkeavan raiteen kallistuksesta. Mutta kun sitä verrataan kuvan 38 suoran puolen kallistukseen, huomataan kyseessä olevan muutakin kuin pelkkää pölkyn kallistusta. Suoran ja poikkeavan puolen kiskoja ollessa kiinni samalla vaihdepölkkyssä, näiden kahden reitin kallistuksen arvojen tulisi teoriassa olla lineaarisessa suhteessa toisiinsa. Näin ei kuitenkaan ole, sillä jos

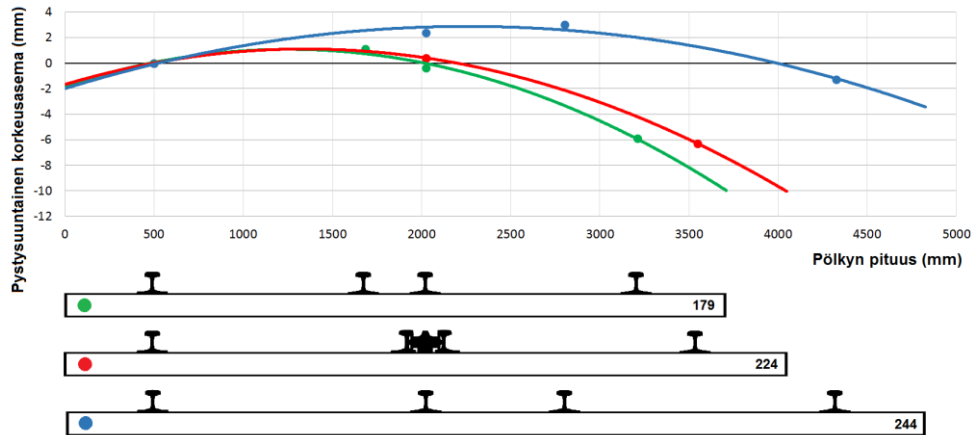
Kuva 40. Vaihteen V330 pölkkyjen muoto geometriakärryn mittauksista saatujen kiskon asemien perusteella.

Kuvassa 40 nähtävien mittaustulosten perusteella pitkät vaihdepölkkyt ovat taipuneita hieman kuperaan muotoon. Tämä kuperaus voi johtua monestakin tekijästä, mutta todennäköisesti suurin vaikutus on sillä, että vaihdepölkyn teräspunostus on suunniteltu hieman epäsymmetriseksi. Teräspunostusta on siis painotettu pölkyn alaosaan, jotta se kestäisi paremmin pölkkyyn kohdistuvia taivutuskuormituksia. Punosten esijännitys voi kuitenkin tässä tilanteessa vetää pölkyn kuperaan, joka vaikuttaa negatiivisesti vaihdegeometriaan. Kuten kuvasta 40 voidaan nähdä, kuperaisuuden vaikutukset eivät juurikaan näy vaihteen suoralla reitillä. Tämä johtuu siitä, että vaihteen tukemisen yhteydessä pölkkyt asemoidaan niin, että suoran raiteen kiskot ovat aina mahdollisimman samalla tasolla. Tämä johtaa kuitenkin siihen, että poikkeavan reitin kallistusongelmat korostuvat, kuten pölkyn 179 geometriasta voidaan havaita. Poikkeavan reitin kaarteeseen ulkokisko on kuperaisuuden ja varsinkin pölkyn asemoinnin johdosta suoran reitin kiskoja yläpuolella, jolloin tämän reitin kiskoja pystysuoraan mitattu kallistuksen arvo kasvaa todella suureksi. Sama asemoinnista johtuva kallistusilmiö on nähtävillä myös risteyskärjen alla olevassa pölkkyssä 224. Takajatkosalueen pölkky 244 on asemoitu kuperaisuuden suhteen tasaisemmin, jolloin kallistusvirheet ovat hieman maltillisemmat. Tämä voidaan havaita suoraan myös kuvasta 39, sillä pölkky 244 sijaitsee mittausradalla 86, jossa kallistuksen arvot ovat hetkellisesti pienemmät.

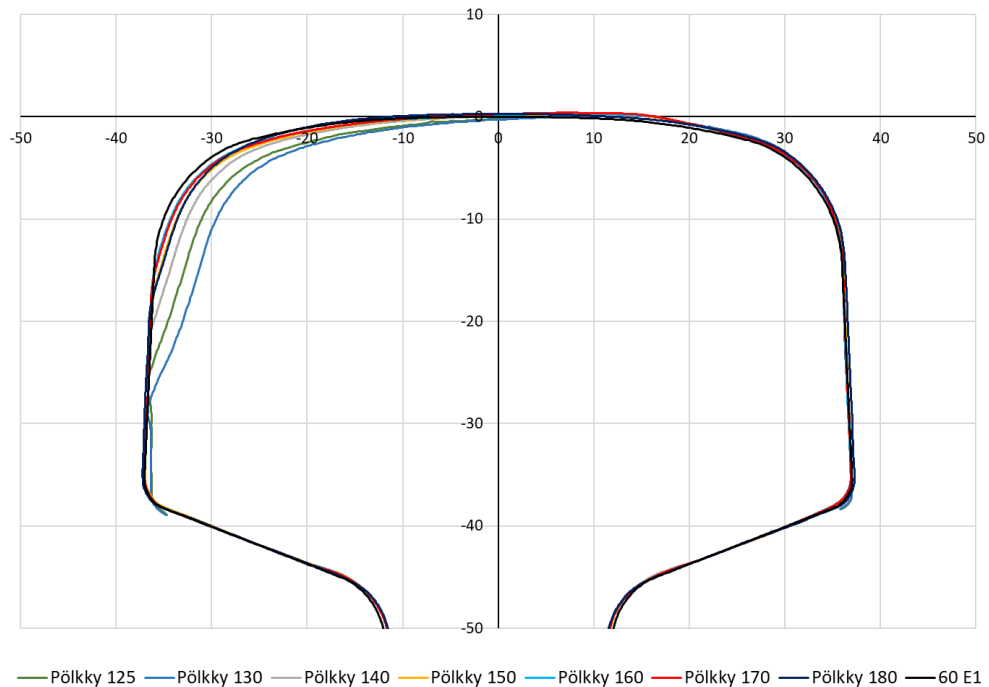
Kuva 43. Vaihteen V330 poikkeavan reitin välikiskoalueen poikkileikkausprofiilit pölkkyjen 125–180 kohdalla 18.10.2017

Välikiskon kulumistuloksista voidaan havaita, että kiskot ovat selkeästi sivukuluneet, mutta kiskon pystysuuntaista kulumista ei ole juuri lainkaan. Kuluminen on hyvin saman tapaista kummassakin koevaihteessa, eli käytännössä suurimmat muutokset ovat tapahtuneet vaihteen kärkialueella, jossa sivukuluminen (14 mm kulkupinnan alapuolella) on pölkyn 130 kohdalla maksimissaan noin 5 mm verrattuna referenssinä toimivaan 60E1-kiskoon.

Tämä johtuu todennäköisesti suoraan siitä, että kummassakin vaihteessa raskas tavaraliikenne liikkuu vaihteen kannasta kärkeen päin, jolloin voimakkaimman kulumisen aiheuttama raskaan pyöräkerran laippakontakti voimistuu kaarretta edettäessä. Näiden kiskojen ollessa poikkeavalla raiteella, jossa sallittu maksiminopeus on 80 km/h, kulumisrajana pidetään ainoastaan sitä, että sivukuluminen ei saa ylittää kiskon hamaran alareunaa (Ratahallintokeskus 2006b), jolloin varsinaista rajaa ei siis ole. Mutta kulumisen voidaan silti sanoa olevan voimakasta, kun vaihdetta oli käytetty kuitenkin mittaushetkellä vasta vajaa 1,5 vuotta.

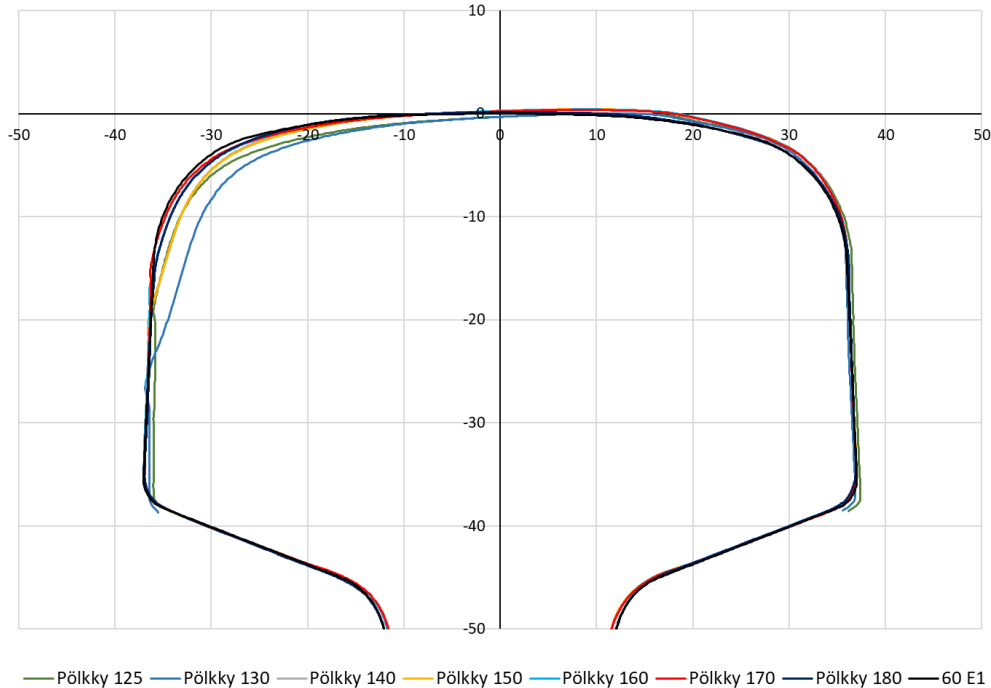
Kuva 44. Vaihteen V331 poikkeavan reitin välikiskoalueen poikkileikkausprofiilit pölkkyjen 125–180 kohdalla 18.10.2017

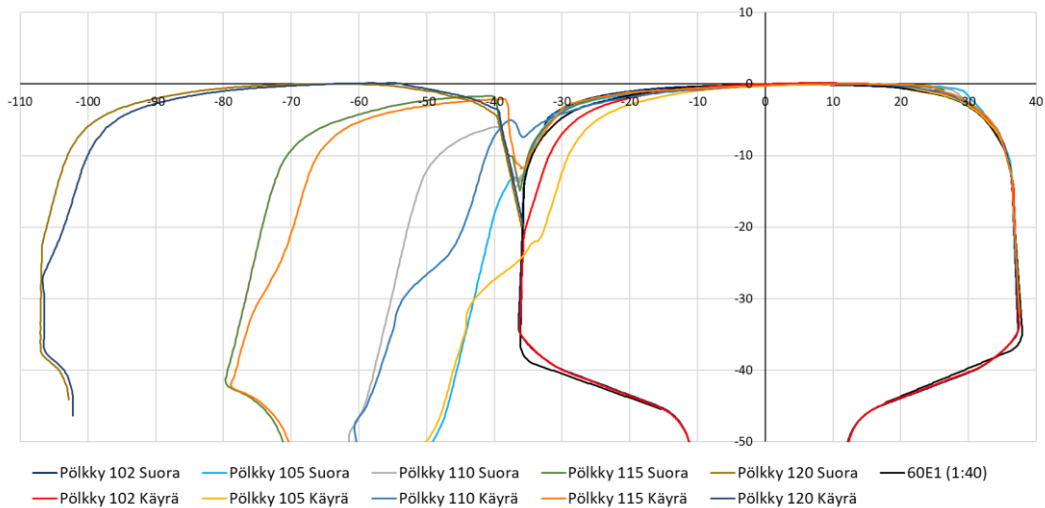
Kuva 45. Vaihteen V330 kielisovitusten poikkileikkausprofiilit pölkkyjen 102–120 kohdalla 18.10.2017.

Kuten kielisovitusalueen kulumistuloksista voidaan nähdä, sivukuluminen jatkaa kasvuaan siirryttäessä välikiskoalueelta kohti kielen kärkeä raskaan kaluston kulkusuunnan mukaisesti. Pölkyn 120 kohdalla kuluminen on melko vähäistä, eli hetkellisesti pölkkyjen 120 ja 125 (kuva 43) kohdalla laippakontakti ei ole jostain syystä niin voimakasta. Pölkyn 115 kohdalla sivukuluminen on kuitenkin jo jälleen kasvanut kummassakin vaihteessa noin 5 millimetriin ja pölkyn 110 kohdalla kuluminen on jo noin 8 mm.

Laippakontakti, ja siitä johtuva kuluminen, on siis mittaustulosten mukaan kummassakin koevaihteessa kaikista suurinta pölkkyjen 105–115 alueella. Tämä johtuu suurella todennäköisyydellä siitä, että juuri tällä alueella pyörä siirtyy vaihteen kannasta tullessa kielirakenteelta tukikiskolle. Tämä siirtyminen aiheuttaa raiteeseen aina eräänlaisen epäjatkuvuuskohdan, jonka johdosta pyörä tekee tietyn suuruisen sivuttaissiirtymän. Kuvassa 47 on havainnollistettu ajan suhteen pyörän ja kiskon välisen kontaktikohdan siirtymistä junan siirtyessä suoralta kieleltä käyrällä tukikiskolle. Ajanhetki t_1 kuvaa tilannetta,

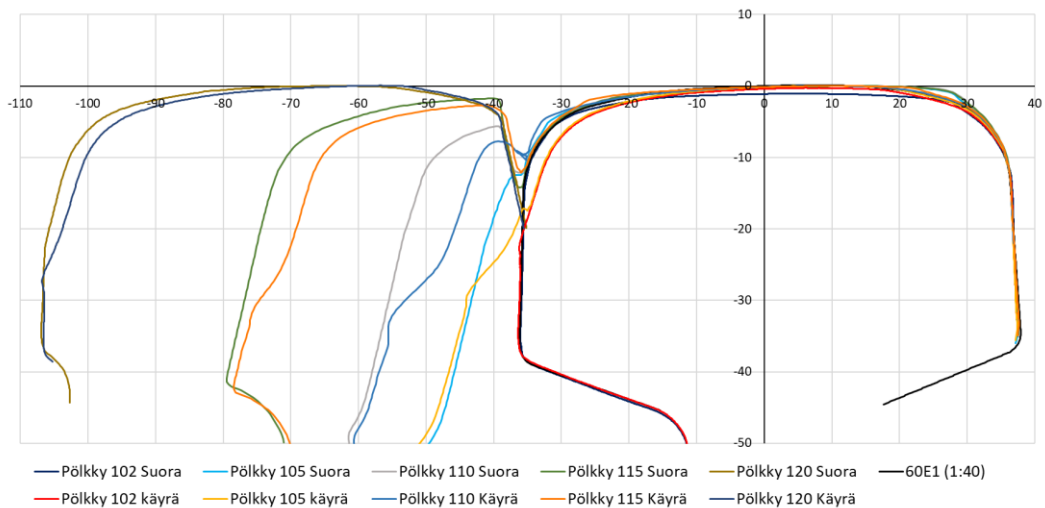
Kuva 46. Vaihteen V331 kielisovitusten poikkileikkausprofiilit pölkkyjen 102 – 120 kohdalla 18.10.2017.

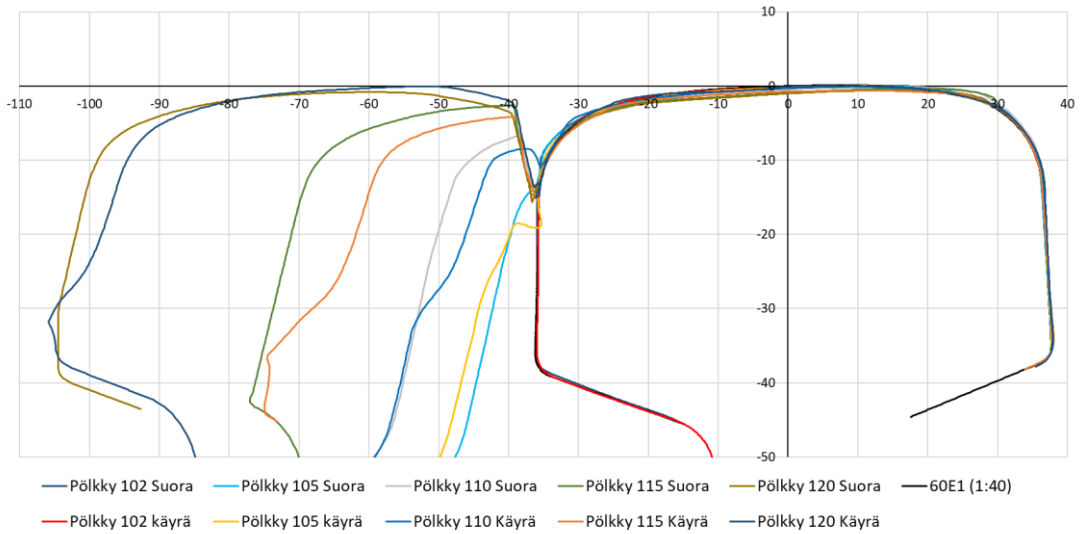
Kuva 49. Kontiomäen vaihteen V961 kielisovitusten poikkileikkausprofiilit pölkkyjen 102–120 kohdalla 27.11.2018.

Kuvista 49 ja 50 voidaan havaita, että myös normaalilla vaihderakenteella varustetut Kontiomäen kielisovitukset ovat vahvasti kuluneet suurimman sivukulumisen ollessa jopa noin 10 mm. Kuluminen pääsyyt eivät siis liity suoranaisesti elastiseen rakenteeseen. Lähempi tarkastelu kuitenkin osoittaa, että kulumismuodoissa on selkeästi ero näiden Kontiomäen vaihteiden välillä. Vaihteen V963 kulumismuodot kuvassa 50 muistuttaa hyvin paljon Oulun elastisten vaihteiden kulumista kuvissa 45 ja 46, eli kulumisen lisääntyy kannasta kärkeen päin tultaessa ja kulumista on havaittavissa vielä pölkkyissä 102 ja 105. Vaihteessa V961 kärkialue on kuitenkin huomattavasti paremmassa kunnossa ja kulumisen on merkittävää vasta pölkystä 110 eteenpäin. Tämä johtuu täysin vaihteiden asemasta raiteistokaaviossa. Vaihde V963 on haarautumisvaihde Kontiomäeltä Vartiuksen suuntaan, jolloin kaikki Vartiuksesta tulevat raskaat GOST-standardin mukaiset pellettijunat ajaa tästä vaihteesta aina kannasta kärkeen päin, kuten Oulussakin. Vaihde V961 on vuorostaan haarautumisvaihde Kontiomäeltä Paltamon suuntaan, jolloin tämä sama raskas kalusto käyttää

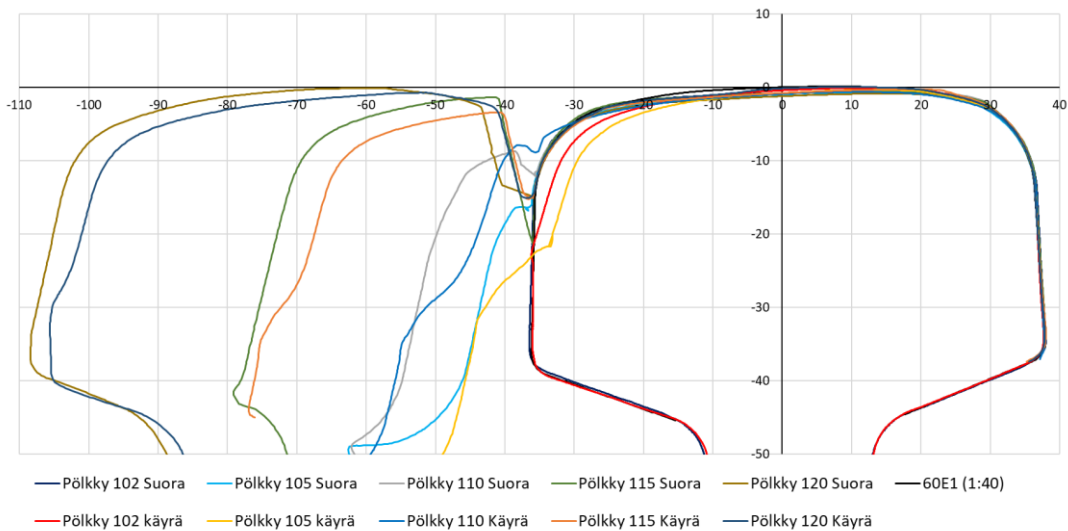
Kuva 50. Kontiomäen vaihteen V963 kielisovitusten poikkileikkausprofiilit pölkkyjen 102–120 kohdalla 27.11.2018.

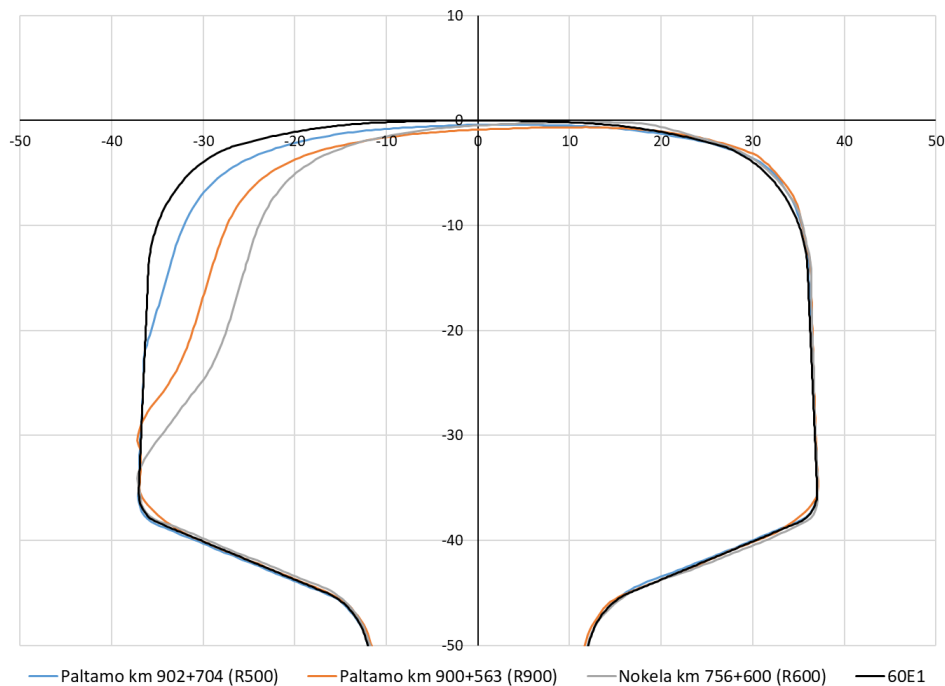
Kuva 56. Kiskon poikkileikkausprofiilit kolmesta eri kaarteesta välillä Oulu–Kontiomäki. Kiskot ovat jokainen hieman eri ikäisiä, joten osa erosta johtuu suoraan kiskoja kuormittaneiden bruttotonnien erosta.

Kuvasta 56 voidaan nähdä, että kiskot ovat kuluneet hyvin vahvasti myös normaaleissa kaarteissa. Nokelan vaihteen V330 kannasta lähtevässä 600 metrin kaarresäteellä olevassa kaarteessa sivukuluminen on lähes 12 mm, eli vielä enemmän kuin mitattujen vaihteiden kielisovitusalueella. Myös Paltamon R900 kaarteessa sivukuluminen on lähes 7 mm, joka vastaa suurin piirtein mitattujen vaihteiden kulumismääriä pyörän siirtymäalueen ulkopuolella. Tällaiset 600-900 metrin kaarresäteet aiheuttavat siis kiskojen kulumisongelmia myös laajemmalla alueella. Hyvin merkittävä seikka on kuitenkin se, että Paltamon tiukemmassa R530 kaarteessa kulumismäärät ovat huomattavasti pienemmät. Kaarresäteen tiukentaminen 600 metristä 530 metriin ei siis lisääkään automaattisesti kulumista, kuten voisi keskihakuvoiman ja ohjaustarpeen lisääntymisen kautta kuvitella. Tätä ilmiötä tukee myös silmämääräiset havainnot Nokelan vaihteessa V350 (YV60-500-1:11,1-V), jossa kuluminen on huomattavasti pienempää kuin viereisissä koevaihteissa V330 ja V331. Tämän vaihteen V350 poikkeavan raiteen maksiminopeus on 60 km/h, jolla poikittaiskiihtyvyyden arvot ovat aivan samalla tasolla varsinaisten koevaihteiden kanssa. Todellisuudessa nopeus näissä kaikissa vaihteissa on suurin piirtein samanlainen, koska ne sijaitsevat käytännössä peräkkäin Oulun ratapihalla ja jarrutus/kiihdytys tällä matkalla on aika marginaalista.

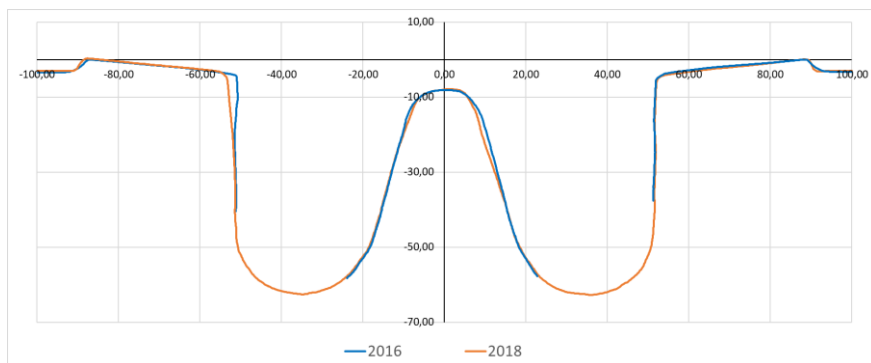
Kuva 58. Vaihteen V330 risteyskärjen poikkileikkausprofiili mittapisteessä 3 (ks. kuva 18).

Voidaan havaita, että tässäkin risteysalueen suurinta kulumistilannetta edustavassa poikkileikkauksessa (kuva 58) kulumismäärät ovat todella pieniä, maksimissaan noin 2 mm. Kulumismäärää mielenkiintoisempi havainto on se, että tämä sivukuluminen on tapahtunut siipikiskossa eikä itse risteyskärjessä. Siipikisko ei ole siis ikinä kontaktissa varsinaisen pyörän kulkupinnan kanssa, vaan kulumiseen johtava kontakti on tapahtunut pyörän laipan sisäpinnan ja siipikiskon välillä. Tämä on sinällään aika kriittinen havainto, sillä kuluminen tapahtuu vaihteen kaaren ulkokiskon puolella. Pyöräkerta on todennäköisesti vaihteen kaaren vaikutuksesta ajautuneena sivusuunnassa kohti ulkokiskoa, eli tässä tapauksessa risteyskärkeä. Tällöin pyörän pitäisi olla ennemminkin laippakontaktissa risteyskärjen kanssa ja nimenomaan kaukana laipan sisäpinnan kontaktista siipikiskoon.

Tämä kuluminen viittaa vahvasti siihen, että joko vaihteen tai pyöräkerran mitat ovat ylittäneet toleranssinsa. Vaihteen mittoja voidaan tutkia suoraan laskemalla poikkileikkausprofiileista risteyskärjen i1- ja i2-mitat, jotka ovat siis laippavälyksen leveys suoralla reitillä ja poikkeavalla reitillä. RATO:n osassa 14 (Liikennevirasto 2016) määritellään tämän laippavälyksen nimellimitaksi 44 mm ja kunnossapitotoleransseiksi pääraiteella -1–3 mm. Alla on taulukossa 2 esitettynä vaihteesta V330 lasketut i-mitat jokaisen mitatun poikkileikkausprofiilin kohdalta syksyllä 2016, eli melko pian asennuksen jälkeen. Poikkileikkausprofiilien sijainti on esitetty kuvassa 18.

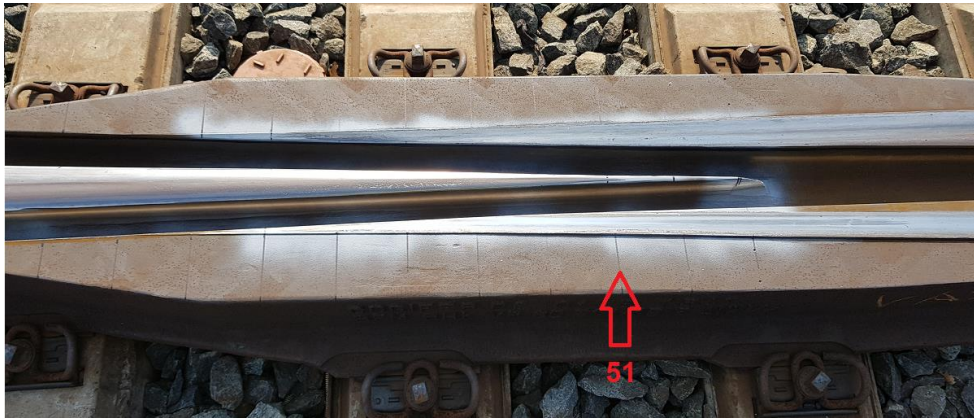
Kuva 59. Risteyskärjen poikkileikkausprofiilin 3 sijainti rakenteessa.

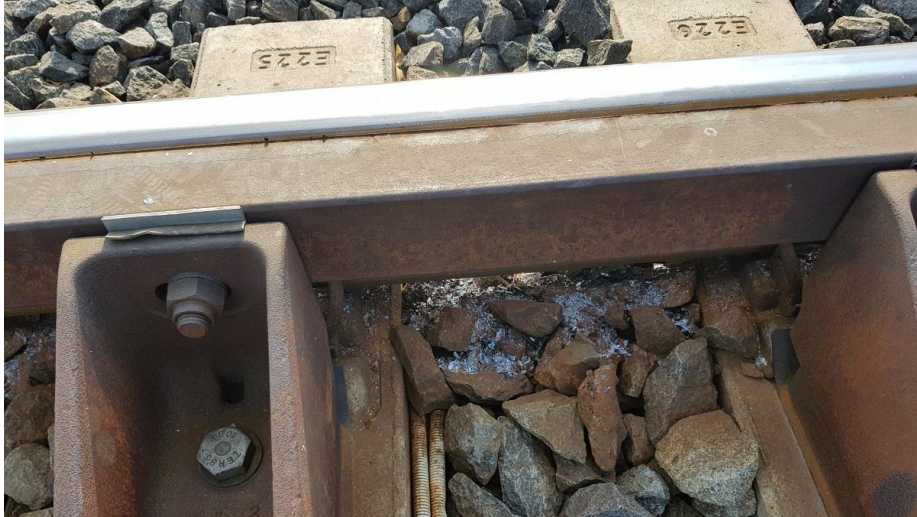
Kuva 60 osoittaa selkeästi, että vastakiskoon on kohdistunut merkittävä määrä sivuttaiskontaktia. Vastakiskon kapeimmalla 42 millimetrin nimellimitalla olevalla osuudella näkyy käytännössä yhtenäinen kulumisalue koko vastakiskoprofiilin mitalla, josta on hioutunut kuvan 61 mukaisesti pois todella suuria metallipartikkeleja. Tämä kertoo siis hyvin voimakkaasta laipan sisäpinnan kontaktista. Kuva 60 näyttää erinomaisesti myös sen, kuinka vastakiskopukkirakenteen erkaantuessa kontakti hyvinkin lineaarisesti vähenee.

Kuva 61. Vastakiskoprofiilin kulumisen johdosta irronneet metallipartikkelit sekä kiinnityksen modifiointi metallilevyillä vaihteessa V331 elokuussa 2018.

Vastakiskon päistä kiinnitykset ovat täysin alkuperäiset, mutta keskemällä kiinnityksiin on jouduttu järjestelmällisesti lisäämään kuvissa 60 ja 61 näkyviä metallilevyjä, joiden avulla vastakiskoprofiilia saadaan siirrettyä lähemmäksi tukikiskoa ja palautettua laippavällys takaisin lähemmäksi nimellismittaansa. Kunnossapitäjän suorittamat vaihteen tarkastusmittaukset osoittavat, että laippavällys on ollut heidän suorittamassa mittauskohdassa ajankohdista riippuen välillä 39-49 mm nimellimitan ollessa 42 mm. Tälle arvolle ei ole periaatteessa määritetty minkäänlaisia toleransseja, koska se lasketaan virallisesti vaihteen e-mitan ja f-mitan erotuksena, joiden kummankin omat toleranssit mahdollistavat tämän mitan liikkuvan välillä 33-49 mm. Todellisuudessa tällaiset laippavällyksen arvot aiheuttaisivat kuitenkin jo ongelmia varsinkin kapean GOST-standardin pyörän kululle, joten käytännössä vaihteen e-mitta ja f-mitta eivät saisi olla samaan aikaan omien toleranssiensa äärilaidoissa.

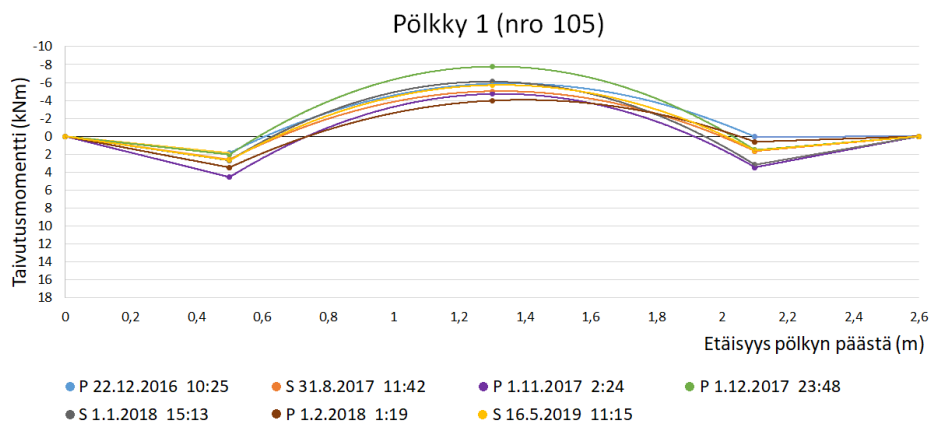
Kuva 62. Vaihteen pölkyn numero 105 taivutusmomentti junan ylitysten aikana. Kirjain P tarkoittaa, että vaihdetta kuormittava juna on liikkunut poikkeavaa reittiä ja kirjaimella S merkitään suoran reitin junat.

Kuten kuvasta 62 voidaan havaita, kielisovitusalueella sijaitsevan pölkyn 105 taivutusmomentit ovat kaikilla junan ylityksillä hyvin saman kaltaisia. Suurimmat positiiviset taivutusmomentit suoraan kiskojen alla ovat keskimäärin noin 2–4 kNm luokkaa, jotka ovat varsin maltillisia arvoja. Keskelle pölkkyä muodostuvat negatiiviset momentit ovat hieman suurempia vaihteluvälin ollessa noin 4–8 kNm. Kun vertaillaan näitä arvoja kuvassa 23 esitettyihin Väyläviraston määrittelemiin teknisiin toimitusehtoihin, huomataan niiden olevan reilusti alle pölkyn mitoituskuorman. Tässä pölkkyssä taivutusmomentti ei siis aiheuta minkäänlaisia ongelmia, kuten olettaa sopiinkin.

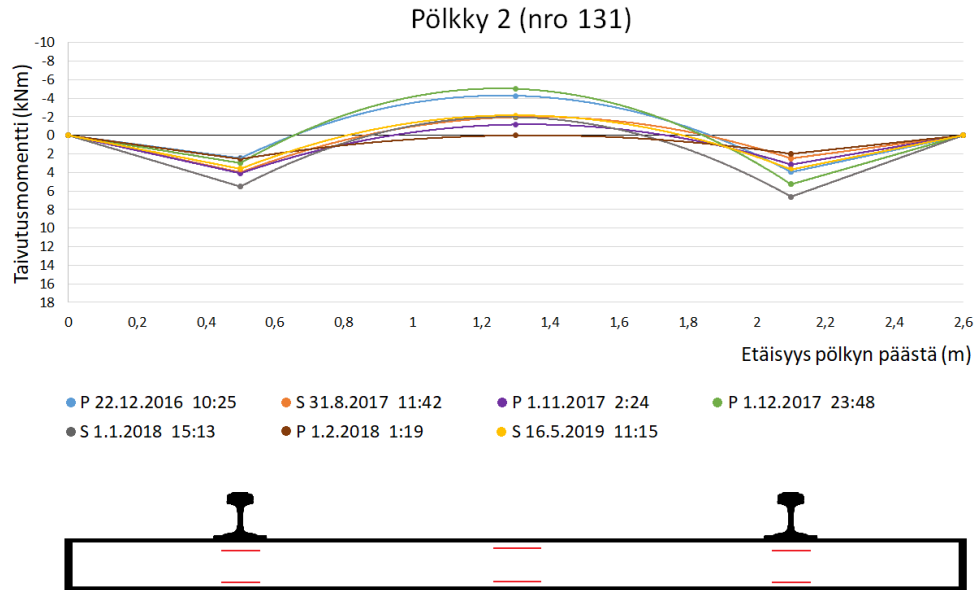
Kuva 63. Vaihteen pölkyn numero 131 taivutusmomentti junan ylitysten aikana. Kirjain P tarkoittaa, että vaihdetta kuormittava juna on liikkunut poikkeavaa reittiä ja kirjaimella S merkitään suoran reitin junat.

Käytännössä saman suuruiset taivutusmomentit muodostuvat myös kielen kanta-alueelle pölkkyyn 131. Suoran ja poikkeavat reitin kiskot ovat tässä kohdassa vielä saman vaihdealuslevyn päällä, joten taivutusmomentteihin ei muodostu mitään eroa poikkeavan ja suoran reitin junien välillä. Pölkyn kuormitus on siis täysin homogeenistä vielä kielen kannassakin.

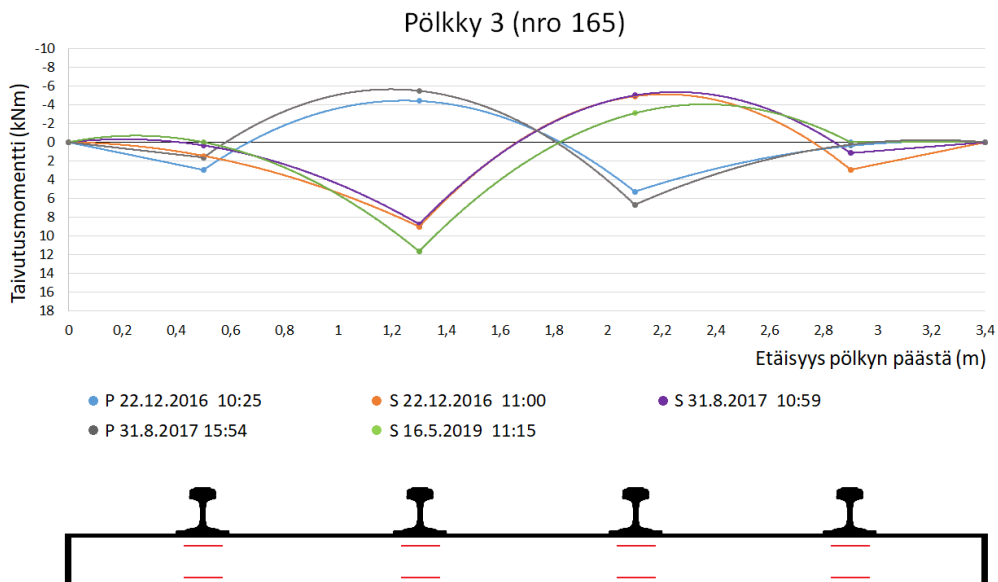
Kuva 64. Vaihteen pölkyn numero 165 taivutusmomentti junan ylitysten aikana. Kirjain P tarkoittaa, että vaihdetta kuormittava juna on liikkunut poikkeavaa reittiä ja kirjaimella S merkitään suoran reitin junat.

Seuraavan älypölkyn kohdalla pölkkyssä numero 165 kuormitus ei kuitenkaan ole enää millään tapaa homogeenistä eri reittien välillä, eikä edes kuormitettujen kiskojen välillä, kuten kuva 64 osoittaa. Kuormituksen ollessa pölkyn pituuteen nähden epäsymmetristä, myös sen aiheuttama taivutusmomentti on selkeästi epäsymmetristä siten, että suurimmat taivutusmomentit muodostuvat aina pölkyn keskellä olevien kiskojen kohdalle vaihdellen noin 4–12 kNm välillä. Pölkyn päissä olevien kiskojen alle muodostuu hyvin lähelle sama noin 2–4 kNm momentti, mitä pölkkyjen 105 ja 131 tapauksessakin. Tämä viittaa siis vahvasti siihen, että tuentatilanne pölkkyjen päissä on kuta kuinkin samanlainen kaikissa näissä kolmessa mitatussa pölkkyssä. Keskellä tuenta ei kuitenkaan ole jostain syystä aivan yhtä hyvää ja pölkky pääsee näin ollen taipumaan selkeästi enemmän kuormituksen vaikutuksesta, vaikka pyöräpaino onkin kummassakin kiskossa kuormituksen aikana käytännössä täysin sama. Tämä on hyvin tärkeä huomio, joka alleviivaa sitä, että pitkässä vaihdepölkkyssä on äärimmäisen tärkeää, että kaikkien kiskojen alla olisi mahdollisimman samanlainen tuentatilanne, jolloin momentitkin jakaantuisivat tasaisemmin.

Tästä pölkyn keskiosan hieman heikommasta tuentatilanteesta kertoo myös se, että momentit ovat ajan myötä kasvaneet kiskon 2 alapuolella. Mittauksen alkaessa vuonna 2016 taivutusmomentit olivat tässä kohdassa noin 8–9 kNm luokkaa, mutta viimeisimmissä mittaustuloksissa keväällä 2019 taivutusmomentti on kasvanut jo lähes 12 kNm:iin. Tämän pölkyn antureissa olleiden ongelmien takia poikkeavan reitin kiskoista ei saatu enää luotettavia tuloksia vuoden 2019 aikana, joten ajan vaikutusta kiskon 3 kohdalla ei pystytty valitettavasti arvioimaan. Oletettavaa kuitenkin on, että myös siinä tuentatilanne on hieman heikentynyt ajan saatossa. Momenttirajoihin vertailtaessa nykyiset taivutusmomentin tasot eivät vielä pitäisi aiheuttaa minkäänlaisia ongelmia pölkyn toiminnalle, mutta tätä pölkkyä ja varsinkin sen momentin mahdollista muuttumista pitäisi ehdottomasti seurata tulevaisuudessa lisää anturiongelmiin korjaamisen jälkeen.
