OULUN ELASTISTEN VAIHTEIDEN SEURANTAMITTAUKSET

Oulun elastisten vaihteiden seurantamittaukset

Väyläviraston tutkimuksia 18/2019

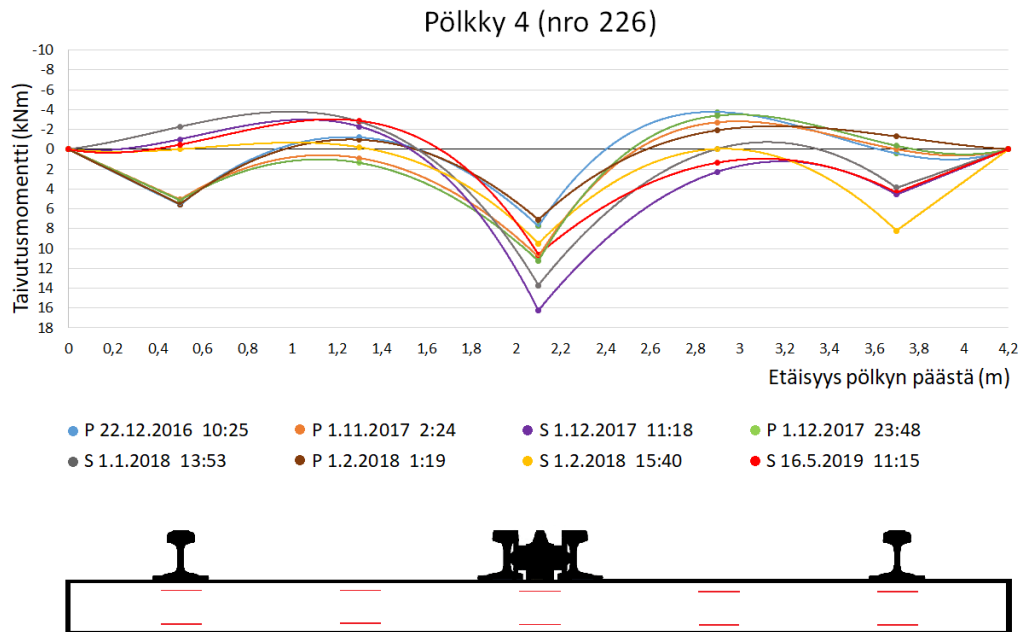
Kuva 65. Vaihteen pölkyn numero 226 taivutusmomentti junan ylitysten aikana. Kirjain P tarkoittaa, että vaihdetta kuormittava juna on liikkunut poikkeavaa reittiä ja kirjaimella S merkitään suoran reitin junat.

Viimeinen älypölkky sijoitettiin vaihteessa suoraan risteyskärjen alle pölkky-numerolla 226. Tässä pölkkyssä on myös havaittavissa edellisen pölkyn tapaan pölkyn risteyskärjen alla huomattavasti suuremmat taivutusmomentin arvot pölkyn päihin verrattuna. Tässä pölkkyssä taivutusmomentti on tietyllä junilla jo noin 16 kNm tasolla, jota voidaan pitää jo melko suurena rasituksena. Edellistä tuloksista poiketen myös momentin vaihteluväli on selkeästi suurempi, sillä osa junista muodostaa risteyskärkeen vain noin 7 kNm taivutusmomentin, eli minimin ja maksimin suhde on yli kaksinkertainen. Tämä johtuu todennäköisesti siitä, että risteyskärkeen kohdistuu sen epäjatkuvuuskohdan takia kalustosta kunnosta riippuen vaihtelevia dynaamisia iskukuormituksia, jotka ovat tietenkin suoraan verrannollisia taivutusmomentin suuruuteen.

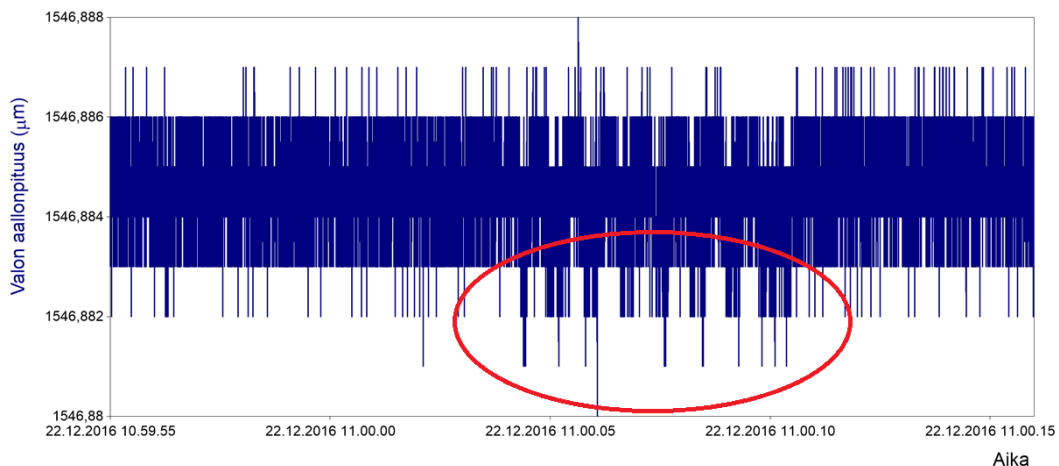
Kuva 66. Pölkyn 3 anturin numero 5 mittaama valon aallonpituus junan ylityksen aikana. Punaisella ympyrällä on korostettu ajanhetkeä, jolloin juna ylittää kyseisen pölkyn.

Kuvaa 66 tarkastelemalla voidaan nopeasti sanoa, että junan aiheuttamaa muutosta anturin arvoon on hyvin vaikea havaita. Mittalaite havaitsee anturin arvon muuttuvan lepotilassaan jatkuvasti $0,005 \mu\text{m}$ amplitudilla, jota voidaan yksikkö huomioon ottaen pitää hyvin pienenä muutoksena. Mutta ongelmaksi muodostuu se, että junan kuormittaessa kyseistä pölkkyä varsinainen kuormituksen tuoma muutos anturissa ei ole kuin $0,004 \mu\text{m}$. Anturin signaali-kohinasuhde on siis jopa alle yhden, jota voidaan yleisesti ottaen pitää hyvin heikkona arvona. Kalibroitimittausten mukaan valon aallonpituuden (μm) ja pölkkyyn kohdistuvan taivutusmomentin (kNm) välinen kalibroitikerroin on tässä anturissa noin 486, jolloin tällainen $0,004 \mu\text{m}$ muutos anturissa tarkoittaa $1,9 \text{ kNm}$ taivutusmomenttia. Kyseessä on siis ihan merkittävä muutos, joka tulisi pystyä jos tarkasti mittaamaan.

Tulevaisuudessa tällaisten valon aallonpituuksien mittaaminen vaatisi siis vielä entistäkin tarkempia mittalaitteita tai jonkinlaista automaattista datan suodattamista, jolla kohinaa saataisiin pienennettyä ja näin ollen mittatarkkuutta parannettua.

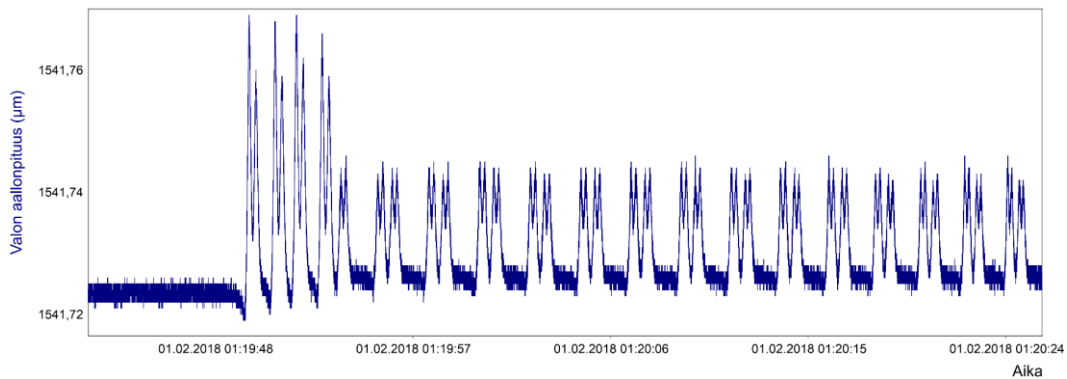
Kaikista herkimmissäkin antureissa kalibrointikertoimet olivat noin 110 tasolla, jolloin kyseisen anturin $0,005 \mu\text{m}$ peruskohina tarkoittaa $0,55 \text{ kNm}$ taivutusmomenttia. Tämä on siis toisin sanoen parhaimman anturin mittaustarkkuus, jota ei voida sitäkään pitää vielä erityisen hyvänä arvona. Tämän anturin käsittelemätön signaali tyhjän tavarajunan ylityksen aikana on havainnollistettu kuvassa 67. Tyhjtät tavaravaunut tuottavat tähän pölkkyyn noin 2 kNm taivutusmomentin, joten se vastaa aika tarkasti kuvan 66 kuormitustilannetta.

Kuva 67. Pölkyn 1 anturin numero 4 mittaama valon aallonpituus tavarajunan ylityksen aikana.

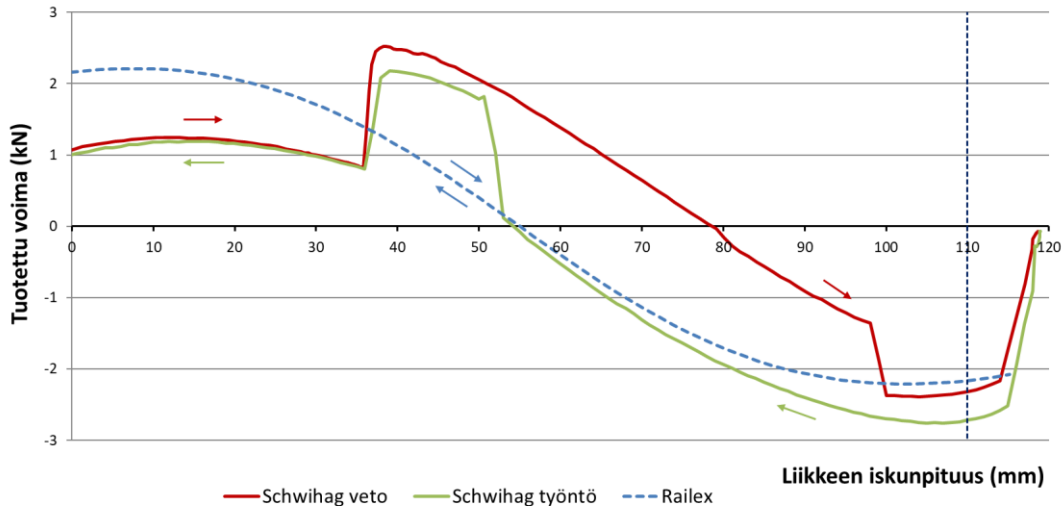
Kuva 68. Schwihagin valmistaman kaksijousisen Spring Device-kääntöavustimen voimakäyrä avointa kieltä vedettäessä ja kiinni olevaa kieltä työnnettäessä. Referenssiarvona myös nykyisin käytetyn Railexin voimakäyrä työntö ja vetotilanteessa.

Kuvasta 68 havaitaan, että uuden Schwihagin laitteen voimakäyrä on huomattavasti monimuotoisempi kuin nykyisin käytetyn Railexin vastaava. Railexissa voimantuotto perustuu siihen, että kiinteään tankoon tuotetaan käytännössä yhteen kiinnityspisteeseen tietty jousivoima, joka tuottaa siten tangon liikkuessa laitteelle yhden jatkuvan ja symmetrisen voimakäyrän. Uudessa kahdella erillisjousella ja niiden välisellä hahlotankolla varustetussa laitteessa (katso luku 2.2.1) voimantuotto määräytyy vuorostaan sen mukaan, onko tietyssä kohtaa liikettä käytössä vain yksi jousi vai kummatkin. Purkamalla uuden laitteen voimakäyrä eri osakokonaisuuksiin nähdään, että ryhdyttäessä vetämään (punainen käyrä) avointa kieltä vaihteen käännön alkaessa kohti käyttöasentoansa, liikettä vastustaa aluksi vain avoimen kielen puoleinen jousi ja kieli lähtee liikkeelle noin 1 kN voimalla. Samalla lähtee liikkeelle myös jousimekanismeja yhdistävä hahlotanko, mutta hahlon takia kiinni oleva kieli ja sen jousimekanismi eivät liiku vielä mihinkään. Laitteen jousia yhdistävän hahlotangon hahlon pituus on 35 mm, joten liikkeen edetessä 35 mm saakka hahlotanko ottaa liikkeeseen mukaan myös kiinni olevan puolen jousimekanismin ja liikettä vastustava voima kasvaa välittömästi noin 2,5 kN:iin. Tästä eteenpäin laitteen kummatkin tangot liikkuvat siis yhtäaikaaisesti. Liikkeen edetessä jousimekanismien kulma-asetat muuttuvat ja liikettä vastustava voima pienenee. Liikkeen ollessa noin 80 mm kohdalla auki olevan kielen puoleinen jousimekanismi on kääntynyt jo yli keskiasemansa ja se avustaa jo kääntöliikettä yhtä suurella voimalla, jolla jälkimmäinen jousimekanismi vielä vastustaa. Tällöin jousivoimien summa on nolla, kuten kuvasta 68 voidaan havaita. Kielet kääntyvät tässä kohdassa kuitenkin vielä vahvasti vaihteenkääntölaitteiden avustamana, joten nämä voimat ohjaavat kääntöavustimenkin tämän nolivoiman ylitse. Liikkeen jatkuessa avittavan jousimekanismin kulma-asema vain paranee koko ajan ja vastustavan jousimekanismin kulma-asema huononee,

Kuvaan 68 on piirretty myös vihreä voimakäyrä, joka kuvaa sitä voimaa, joka vaadittaisiin, jos laite haluttaisiin kääntää toiseen asemaan kiinni olevaa kieltä työntämällä. Varsinainen vaihteenkääntöliikkeen suorittama kääntösekvenssi tapahtuu siis aina tällä punaisen käyrän mukaisella vetotekniikalla, mutta laitteen käytön kannalta on hyvin tärkeää ymmärtää myös se, minkälaisella ulkoisella voimalla laitteen pystyisi kiinni olevalta puolelta avaamaan. Työntämällä liikutettaessa kummatkin jouset ovat alusta asti yhdessä vastustamassa liikettä ja kokonaisvoima pysyy vastustavana aina 55 mm asti hyvin samaan tapaan kuin Railexillakin. Toinen jousimekanismeista on kääntynyt jo hieman ennen tätä pistettä liikettä avustavaan suuntaan, mutta tässä kohdassa jälkimmäinenkin jousimekanismeista kääntyy liikettä avustavaksi ja kääntöavustimen tangot ikään kuin karkaavat työntävältä voimalta kohti toista pääteasemaansa ensin kummankin jousen voimalla (kuvan 68 liikeväli 55 -> 35 mm) ja sitten vielä ainoastaan toisen jousen voimalla (kuvan 68 liikeväli 35 -> 0 mm). Laite karkaa siis toiseen pääteasemaansa aivan samassa kohdassa kuin Railexikin, mutta erillisjousien takia se tekee sen hieman aggressiivisemmin. Tämä karkaava liike ei ole kuitenkaan käytön aikana millään tavalla todellinen, koska kääntöavustinta ei missään tilanteessa työnnetä tällaisia pituuksia.

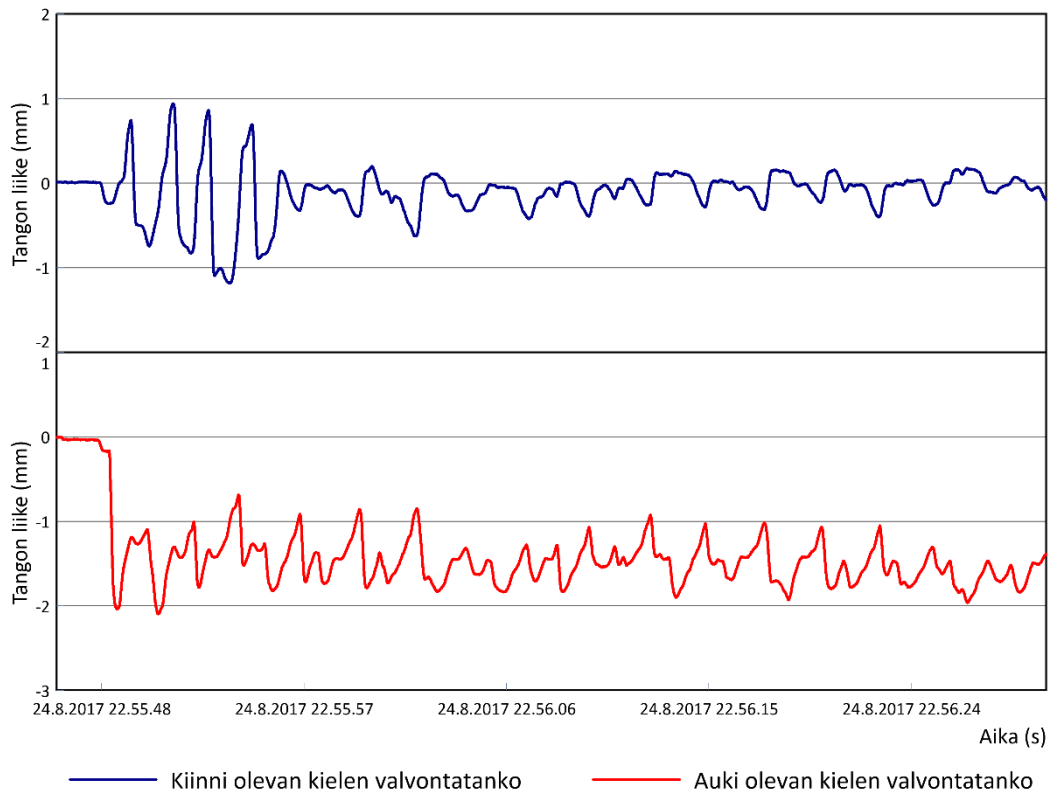
Kuva 69. Vaihteen V331 kielen kärkialueen kääntöavustimen kohdalla olevien valvontatankojen liike junan ylityksen aikana. Negatiiviset arvot kuvaavat kielen liikettä aukeavaan suuntaan ja positiiviset arvot liikettä kohti tukikiskoa.

Kuva 69 osoittaa, että kääntöavustimen kohdalla olevissa tarkastustangoissa on havaittavissa selkeää liikettä junan ylitysten aikana. Kiinni olevan kielen tarkastustanko liikkuu suurimmillaan noin 1 mm kumpaankin suuntaan kuormituksen johdosta ja auki olevan puolen valvontatanko noin 1–2 mm aukeavaan suuntaan. Nämä kummatkaan liikkeet eivät sinällään ole vielä erityisen kriittisiä, sillä tarkastustankojen sekä myös varsinaisten kääntötankojen kiinnityssokissa ja -holkeissa tiedetään olevan keskiarvoisesti noin 0,5–1 mm välyksiä. Tämä tarkoittaa sitä, että valvontatangot pääsevät uusissakin vaihteissa vapaasti liikkumaan kuormituksen aikana noin 0,5–1 mm verran. Mitattu siirtymä ei ole juurikaan suurempi kuin nuo arvot, joten valvontatankojen voidaan sanoa pysyvän hyvin paikoillaan kuormituksen aikana. Avoimen puolen valvontatangossa on lisäksi havaittavissa, että maksimaalinen 2 mm aukeavaan suuntaan oleva liike tapahtuu heti ensimmäisen kuormittavan akselin kohdalla. Tämä viittaa siihen, että tangon asemassa tapahtuu välittömästi kuormituksen alkaessa noin 1,5 mm vapaa absoluuttisiirtymä, joka johtuu välyksien poistumisesta. Näiden välyksien katoamisen jälkeen tangon liike on enää noin 0,5 mm kumpaankin suuntaan junan yliajon aikana, joka on käytännössä vain tangon luonnollista värähtelyä.

Kääntöavustimen kohdalla kuvan 69 mukaiset hieman suuremmatkaan värähtelyt eivät itseasiassa saa aikaan aukiajoja, sillä tältä kohdalta valvontatangot on säädetty ilmaisemaan vasta 9 mm suuruiset poikkeavat liikkeet tangossa. Näin suuria valvontatankojen liikkeitä ei kuitenkaan käytännössä koskaan pysty muodostumaan, joten ne eivät todellisuudessa valvo kielen asemaa kääntöavustimen kohdalla. Tämän valvonta-arvon pienentämistä tulisi ehdottomasti tulevaisuudessa pohtia, jotta valvontalaitteet saadaan aktiivisesti käyttöön myös kääntöavustimen kohdalla.

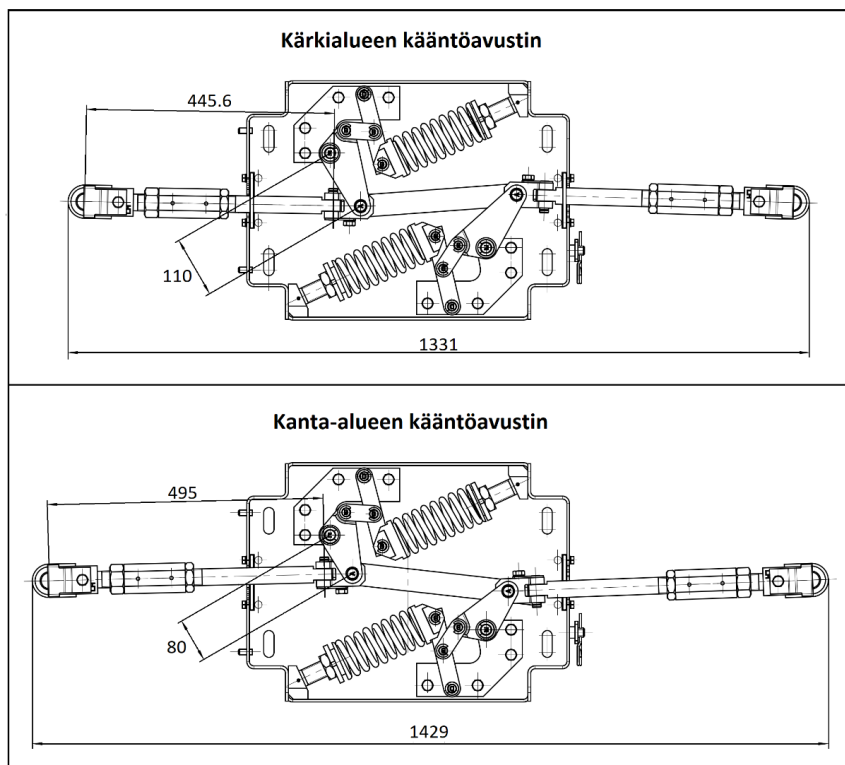
Kuva 70. Vaihteessa V331 käytettyjen kääntöavustimien rakenne-erot vaihteen kielen kärki- ja kanta-alueella.

Näiden rakenteiden ajateltiin alustavasti toimivan ihan yhtä tehokkaasti omalla iskupituudellaan. Vaihteen V331 asennuksen jälkeisenä syksynä 2016 kuitenkin huomattiin, että vaihteen kanta-alueen kääntämisessä ilmenee ongelmia. Kanta-alueen kääntöavustin ei päässyt kääntöliikkeensä loppuun, joka vaikutti suoraan myös kääntölaitteeseen B, jonka kääntösekvenssi jäi myös kesken. Vaihteen asennushetkellä vaihteen käännot olivat luonnollisesti testattu ja vaihde oli kääntynyt normaalisti asennosta toiseen, kuten myös loppukesän ja alkusyksyn aikana. Ulkolämpötilan laskettua 0 °C kohdalle kääntöavustimen jousimekanismissa havaittiin kuitenkin selkeästi vikaa.

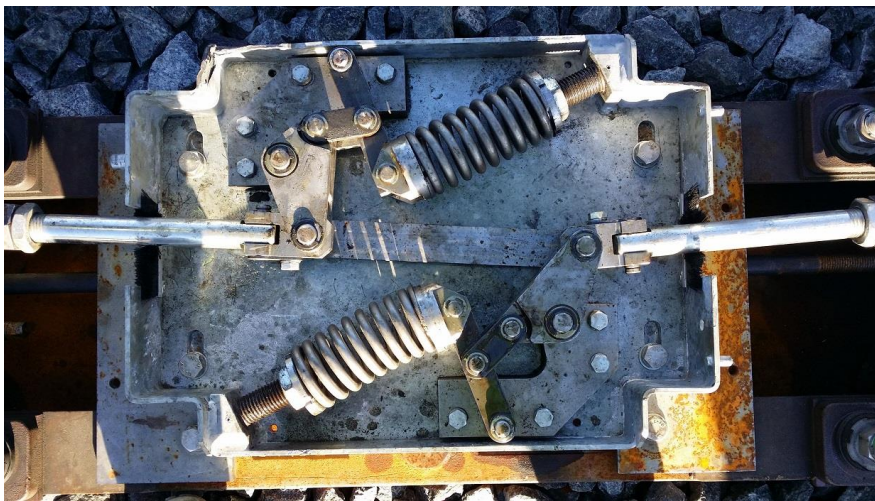
Yleisenä havaintona näistä koevaihteista voidaan todeta se, että ne aiheuttivat yllättävän paljon ennestään tunnistamattomia ongelmia, jotka liittyivät monet siihen, että vaihteen alkuperäinen asennus selkeästi epäonnistui. Vaihteen eivät olleet täysin toimintakuntoisia työmaalle tullessaan, joka vaikutti siihen, että osa vaihteen toiminnan kannalta tärkeistä säädöistä jouduttiin tekemään varsinaisen vaihteen asennuksen jälkeen rataoloissa. Vaihteen kokoonpanotehtaalla sattuneiden asennusepäselvyyksien johdosta kaikki kaukalopölkkyt olivat kielisovituselementissä hieman väärässä kohdassa, joka johti siihen, että vaihteen kääntötangot ja tarkastustangot eivät kulkeneet pölkyn keskilinjalla, kuten oli suunnitelmissa tarkoitus. Nämä pölkkyjen orientaatio-ongelmat aiheuttivat asennuksen jälkeen tankojen törmäämistä kaukalopölkyn reunoihin, jonka takia kummankin vaihteen pölkkytystä ja kääntölaitteiden kiinnityksiä jouduttiin modifioimaan vielä liikenteen alaisena. Täysin suunnitelman mukaiseksi pölkkyjen asemaa ei kuitenkaan pystytty enää rataoloissa saamaan, joten vaihteet ovat kärsineet näistä toimilaitepölkkyjen orientaatio-ongelmista koko tähänastisen elinkaarensa ajan. Pölkkyjen orientaatio-ongelmien seuraukset kääntöavustintankojen asemaan on nähtävissä kuvasta 72. Tangot ovat selkeästi vinossa suhteessa raiteen kohtisuoraan linjaan nähden, jolloin ne eivät pysty tuottamaan vaihteen kieliin täyttä suunniteltua kääntövoimaa.

Kuva 72. *Kaukalopölkyn väärästä asemasta johtuva kantakääntöavustimen kääntötankojen vinous vaihteessa V331.*

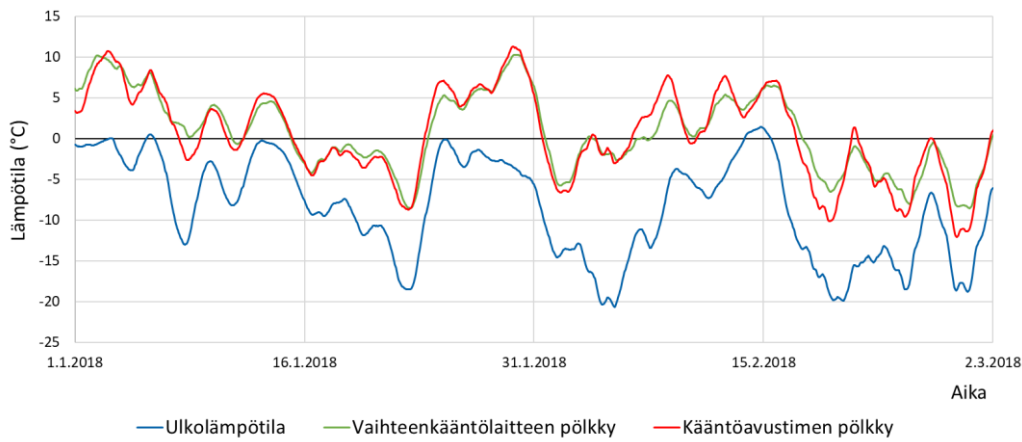
Lämmityslevyt puuttuivat siis kohtalaisen pitkään vaihteista, jolloin myös kaukalopölkkyjen sisälämpötilan mittaukset eivät olleet kovinkaan relevantteja. Lämmityslevyjen asentamisen jälkeen tilanne ei juurikaan parantunut, sillä kääntöavustimien kohdalle pölkkyihin ei asennettu missään kohtaa kunnollisia kansirakenteita. Pölkkyt ovat päältä avonaisia, kuten esimerkiksi kuvista 4 ja 72 voidaan havaita. Vaihteenkääntölaitteiden kohdalla pölkkyissä oli hieman paremmat suojukset (katso kuva 8), mutta tällä ei ole ollut juuri lainkaan vaikutusta pölkkyjen lämpötiloihin, jotka on esitetty kuvassa 73 ajanjaksolla 1.1.2018–2.3.2018.

Kuva 73. Kaukalopölkkyjen sisältä mitatun lämpötilan vertailu ulkolämpötilaan ajanjaksolla 1.1.2019–2.3.2019 vaihteessa V331.

Kuvasta 73 voidaan havaita, että lämmityksellä on ollut keskimäärin noin 5–10 °C positiivinen vaikutus kummankin pölkyn sisälämpötilaan. Kylmimmillä yli -10 °C pakkaskeleillä lämpötila on siis laskenut negatiivisen puolelle myös pölkyn sisällä, joka mahdollistaisi lumen kertymisen pölkkyyn. Tästä voidaan vetää suora johtopäätös, että lämmitys ei ole ollut riittävällä tasolla. Pölkyn sisällä vallitsevaan lämpötilaan saataisiin varmasti kohennusta pölkkyjen kansia parantamalla, mutta todennäköisesti sulan puolella pysyminen vaatisi myös suuremmat lämpövastukset.
