Virtavesi-inventoinnit, lämpötilaseurannat ja vedenlaatumittaukset Ikaalisten reitin valuma-alueella vuonna 2023

RAPORTTEJA 90/2023

Pirkanmaan elinkeino-, liikenne- ja ympäristökeskus

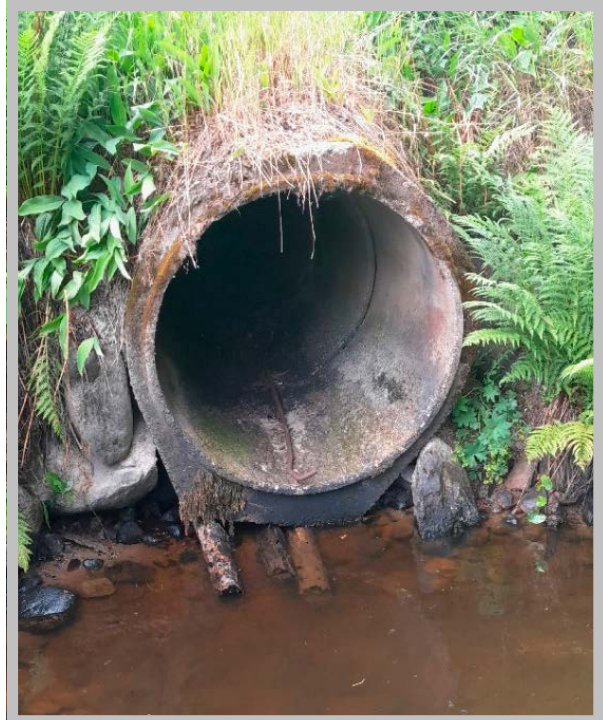
Railastonojan ensimmäinen täydellinen nousueste on Lamminpohjantien huonokuntoinen ja liian korkealle sijoitettu betonirumpu (nousueste a, Kuva 6), jonka betonirakenteiden välistä vesi valuu jättäen rummun täysin kuivaksi alivirtaamalla.

Kuva 6. Huonokuntoinen Lamminpohjantien rumpu muodostaa täydellisen nousuesteen vesieläöille.

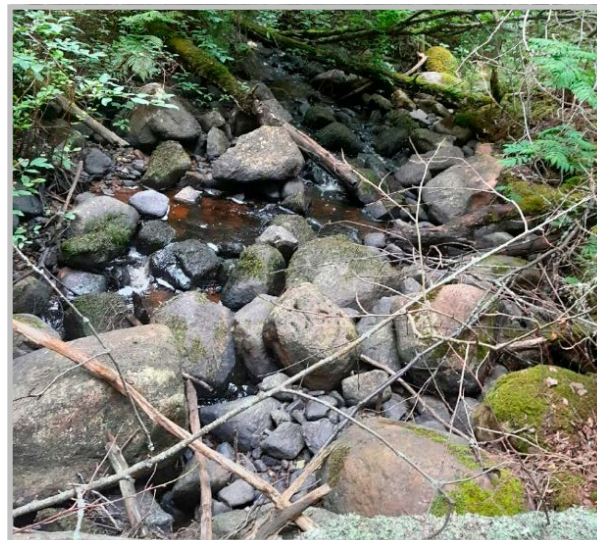
Ylävirtaan mentäessä (virtapaikka 2, Kuva 8) pohjamateriaalin koko kasvaa pienten ja isojen lohkareiden sekä pienten kivien runsastuessa. Esimerkiksi taimenen kutuun ja poikasten elinympäristöksi soveltuvia paikkoja on runsaasti ja puuainesta on enemmän kuin kosken alaosalla. Koski on paikoitellen jyrkempi, ja kiviröykkiöt muodostavat ainakin keski- ja alivirtaama aikaan muutaman täydellisen nousuesteen (nousuesteet b ja c, Kuva 9).

Kuva 9. Koskessa on paikoitellen jyrkkiä kohtia, jotka muodostavat nousuesteen ainakin keski- ja alivirtaama-aikaan.

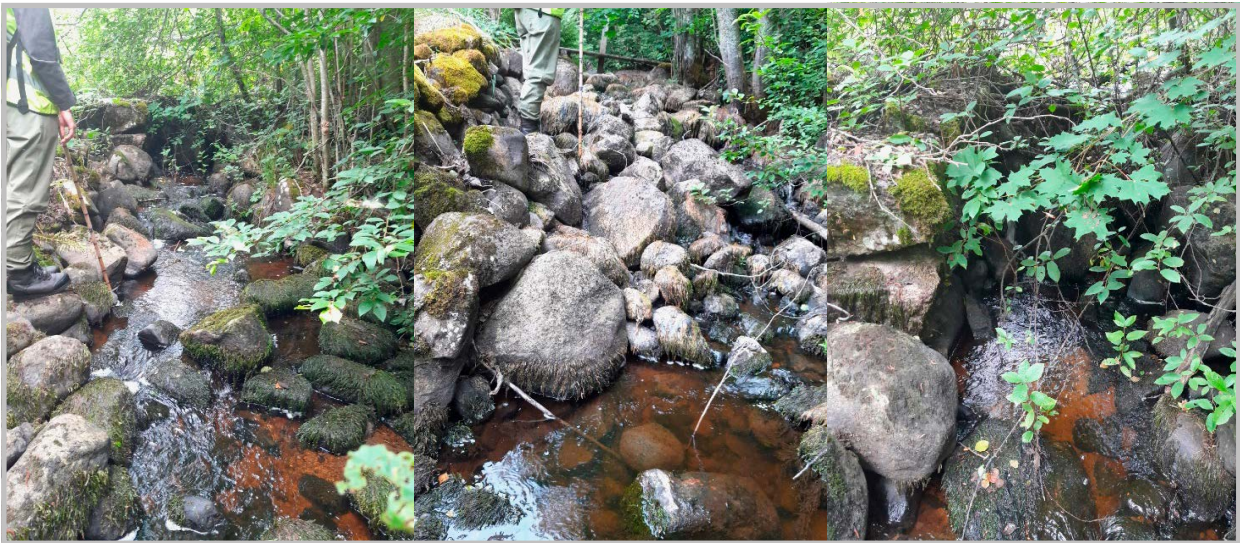
Kosken yläosalla on vanha myllyn paikka, ja myllyn rauniot ja romahtaneet kivet tukkivat uomaa (virtapaikka 3, nousueste d, Kuva 10). Kosken yläpuolella on lisäksi vanha uimapaikka, jonka muodostamiseksi kosken kiviä on pinottu isoksi täydellisen nousuesteen muodostavaksi valliksi. Kosken ympäristö on lehtipuuvaltaista, ja puusto luo erinomaisen varjostuksen.

Kuva 10. Myllyn rauniot sekä kivivalli muodostavat täydelliset nousuesteet vesielioille.

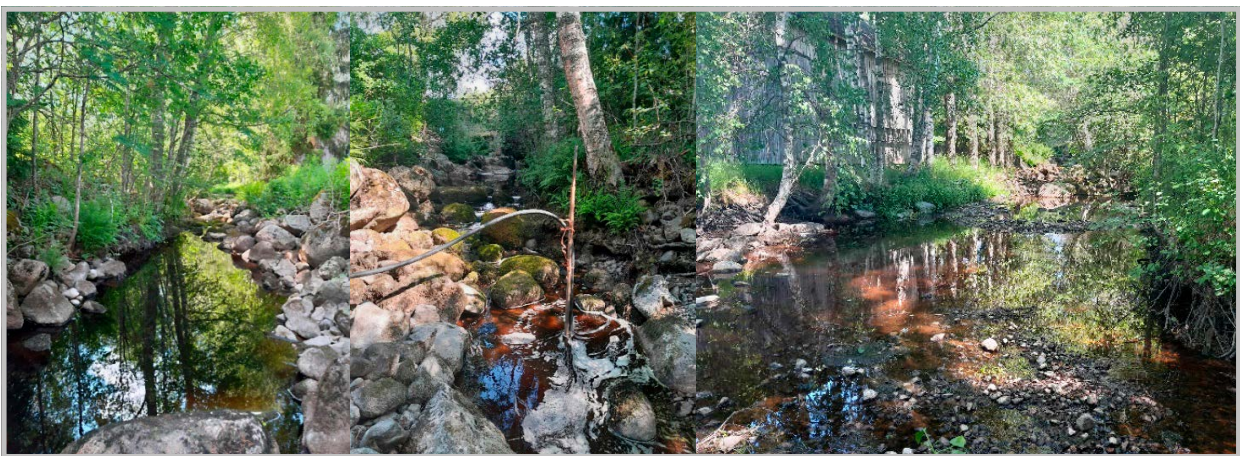
Kuva 15. Koski on voimakkaasti perattu, ja sen alaosalle on kertynyt runsaasti kutusoraksi soveltuvaa kiviainesta.

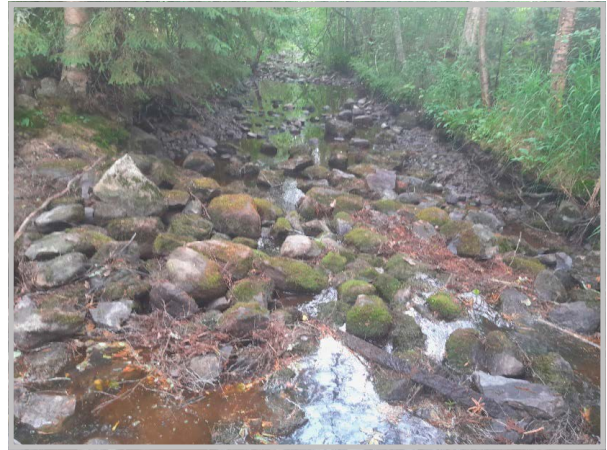
Saukonperäntiestä noin 50 metriä ylävirtaan on luultavasti perkaamisen yhteydessä muodostunut virtapaikka, jonka yläosalla on teräväreunaisista kivistä kasattu pohjapato (virtapaikka 8, nousueste g, Kuva 16). Pohjapato muodostaa ainakin alivirtaamatilanteessa täydellisen nousuesteen vesieliöille.

Kuva 16. Saukonperäntien yläpuolinen virtapaikka ja sen yläosalla oleva kivistä rakennettu pohjapato.

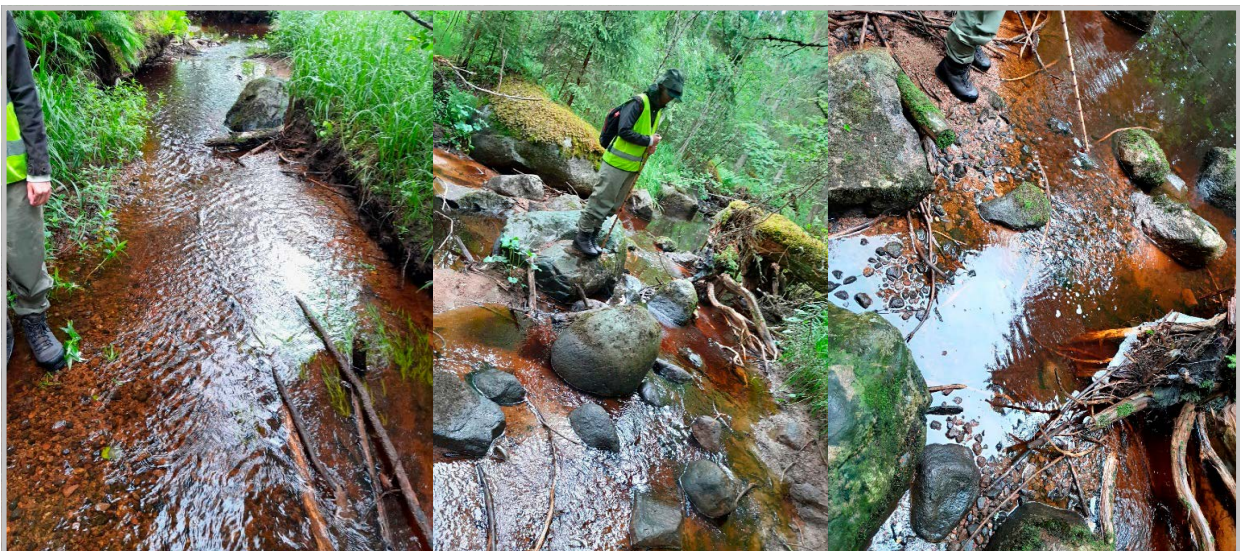
Myllyjoen virtapaikkojen 24-29 ja 35-37 kohdalla uoman ympäristö on merkitty lähes koko matkalla metsälain erityisen tärkeäksi elinympäristöksi. Virtapaikat 24-26 muodostavat yhdessä koskikonaisuuden, jossa virtapaikkojen 24-25 eli kosken alaosan kohdalla, eli kosken alaosalla pohja koostuu pääasiassa pienistä kivistä, sorasta ja hiekasta (Kuva 19). Virtapaikalla 25 on myös isoja kiviä. Uoman varjostus on kohtuullinen ympärillä suoritettujen hakkuiden vuoksi.

Kuva 19. Kuvia kosken alaosalta virtapaikoista 24 ja 25.

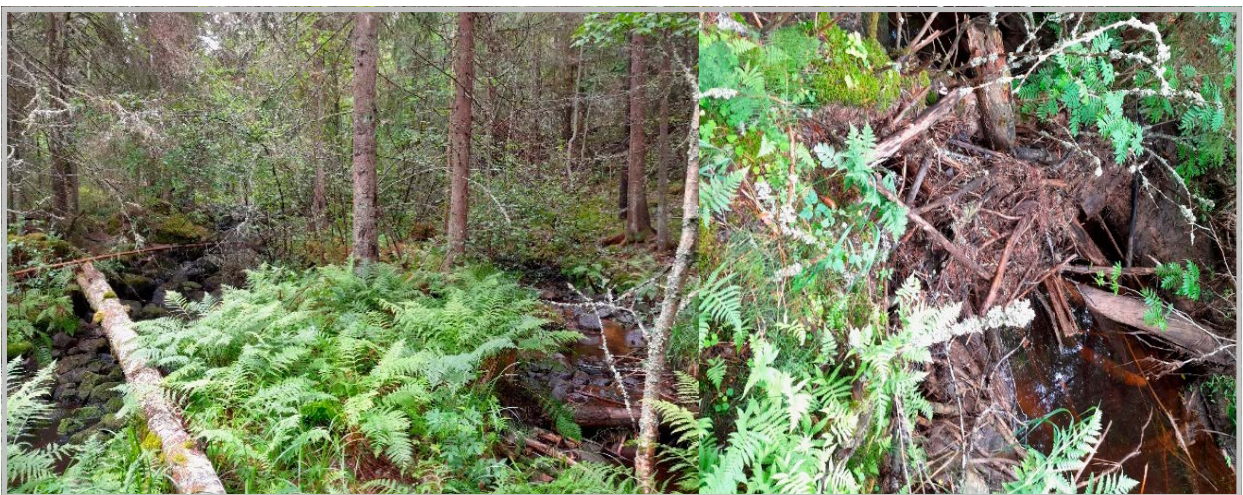
Virtapaikalle 26 tultaessa vallitsevat pohjan raekoot ovat jo isot kivet, isot lohkareet sekä keskikokoiset lohkareet. Kiviröykkiöt muodostavat nousuesteitä ja koski on paikoitellen hyvin jyrkkä (Kuva 20). Koskessa on luultavasti ollut ennen mylly, sillä osa kivistä on kasoina perkuuvallina ja koskeen on kaivettu kapea sivu-uoma (Kuva 21). Uoma on erinomaisesti seka-

havumetsän varjostama, ja ajan saatossa luonnontilaistunut. Kosken yläpuolella on täydellisen nousuesteen muodostava puurytö (nousueste p, Kuva 21). **Koskessa suoritettiin sähkökoekalastukset Helmielin ympäristöohjelman rahoituksella syyskuussa 2023. Kalastuksissa ei saatu saalista.**

Kuva 21. Virtapaikka 26:ssa on luultavasti ollut mylly. Oikeanpuoleisessa kuvassa kosken yläpuolella oleva nousuesteen muodostava puurytö.

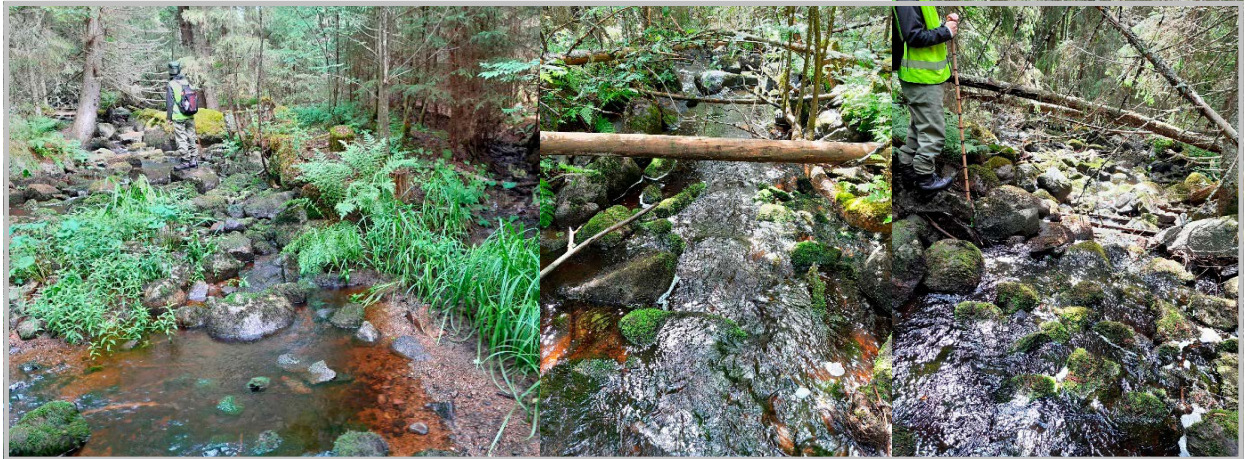
Myös virtapaikka 28:ssa on luultavasti ollut myllytoimintaa, sillä yläosaltaan koski kaventuu, muuttuu jyrkäksi ja siihen on kaivettu sivu-uoma (Kuva 24). Kosken kiviä on myös nosteltu valliksi ja siirrelty. Kosken jyrkkyys vaikeuttaa huomattavasti vesieliöiden liikkumista uomassa.

Kuva 24. Yläosaltaan virtapaikka 28 on jyrkkä, ja siinä on luultavasti ollut myllytoimintaa.

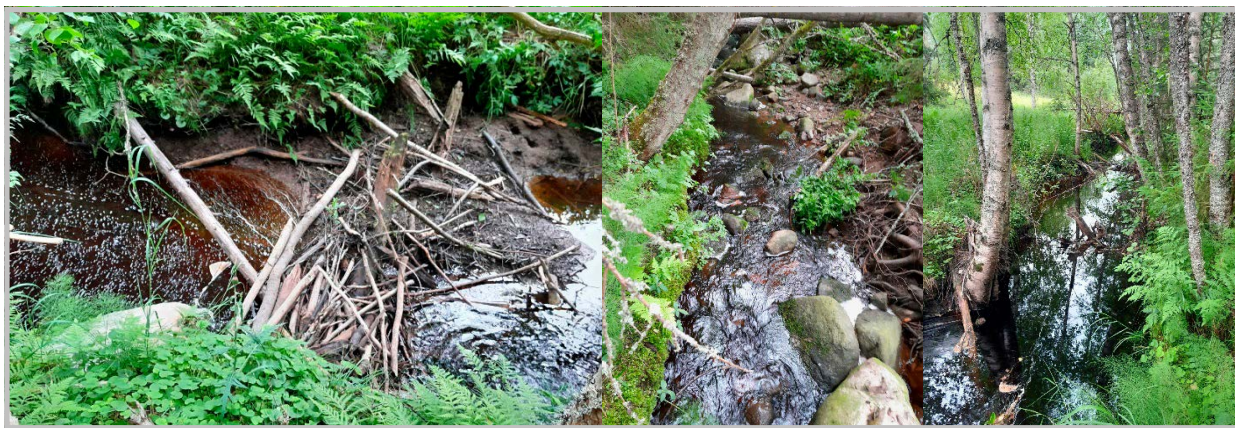
Vähä Karppajärven yläpuolisia alueita on muokattu monin paikoin ja vesi on todella tummaa. Vähä Karppajärven ja Lähteenmäen kohdalta haarautuvan metsäautotien alituksen välinen osuus uomasta on suoristettu (Kuva 30). Noin 150 metriä Vähä Karppajärvestä ylävirtaan sijaitsee inventointien aikaan vielä pieni majavan pato (nousueste t, Kuva 20), joka muodostaa pienillä virtaamilla täydellisen nousuesteen vesiliöille. Hieman majavanpadosta ylävirtaan sijaitsee lyhyt seka- ja havumetsän varjostama virtapaikka (virtapaikka 40), jossa uoman pohja koostuu pääasiassa erikokoisista lohkareista (Kuva 30).

Kuva 30. Vasemmalta oikealle: Vähä Karppajärven yläpuolinen majavan pato, virtapaikka 40 sekä suoristettua uomaa Lähteenmäen kohdalta haarautuvan metsäautotientien ylityksen alapuolelta.

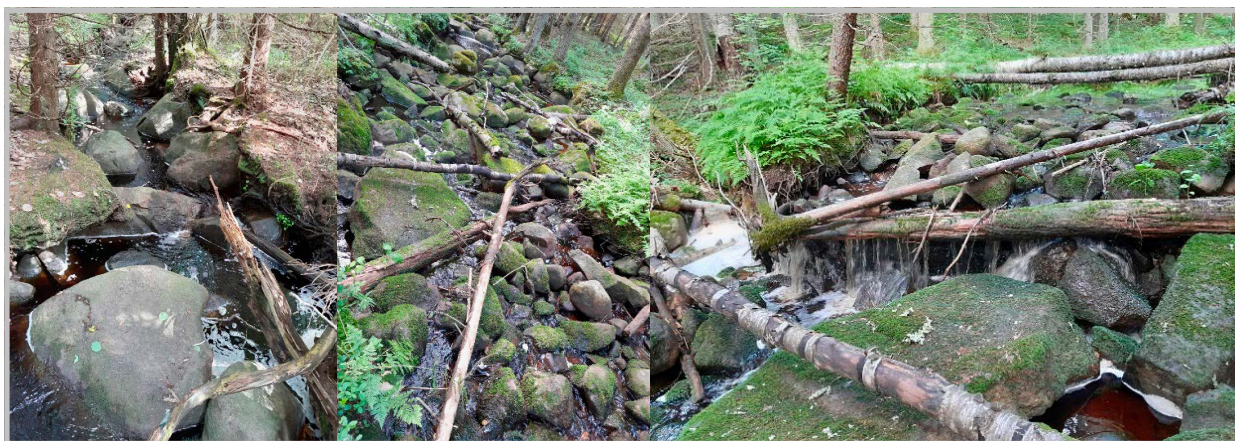
ristö alkaa heti tien yläpuolelta (virtapaikka 41, Kuva 31). Uoma on erinomaisesti sekapuuston varjostama, ja uoman vallitsevana pohjamateriaalina ovat keskikokoiset ja isot lohkareet sekä isot kivet. Lyhyen suvantojakson jälkeen, noin 100 metriä tiestä ylävirtaan sijaitsee vanha myllyn paikka, ja lyhyt kivinen ja jyrkkä koski (virtapaikka 42, Kuva 31). Koskessa on vanhan padon jäänteinä jäänyt kynnys, joka muodostaa nousuesteen vesiliöille (nousueste u, Kuva 31). Koski on luonnontilaistunut myllytoiminnan loputtua, mutta kunnostustoimenpiteenä kosken kiviä voisi levitellä ja järjestellä niin, etteivät isot kivi-ryöykkiöt muodostaisi esteitä. Lisäksi vanha patokynnys tulisi purkaa vesiliöiden liikkumisen helpottamiseksi.

Kuva 31. Vasemmalta oikealle: virtapaikka 41, virtapaikka 42 sekä virtapaikka 42:ssa oleva nousuesteen muodostava kynnys, joka luultavasti jääne myllytoiminnasta.

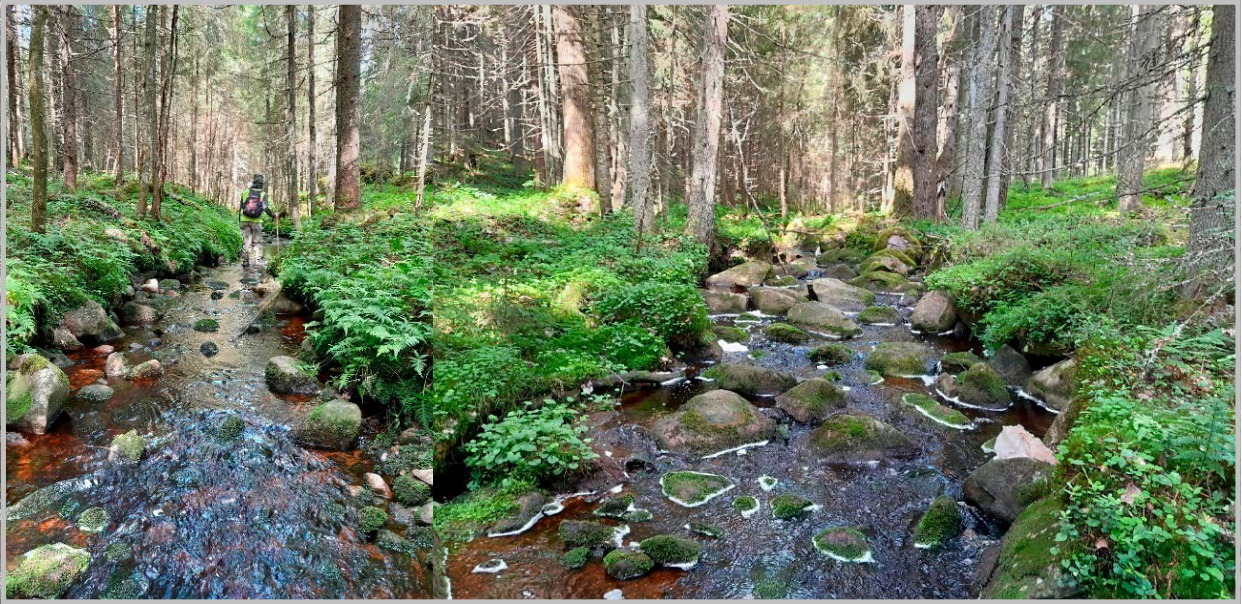
Koskesta noin 80 metriä ylävirtaan alkaa loivempi koskisosuus (virtapaikka 43, Kuva 32), jonka alaosalle on kertynyt soraa. Ylävirtaan mentäessä kosken raekoko kasvaa niin, että pienet lohkareet, pienet kivet ja keskikokoiset lohkareet ovat vallitsevat raekoot. Uoma on erinomaisesti seka- ja havumetsän varjostama ja monimuotoinen, ja soveltuisi erinomaisesti esimerkiksi taimenen elinympäristöksi vedenlaadun ollessa riittävällä tasolla. **Myllyjoen metsäautotien yläpuolinen osuus koskineen ja ympäristöineen**

Kuva 32. Virtapaikka 43 on monimuotoinen ja soveltuisi profiililtaan esimerkiksi taimenen elinympäristöksi ja lisääntymisalueeksi vedenlaadun ollessa riittävällä tasolla.

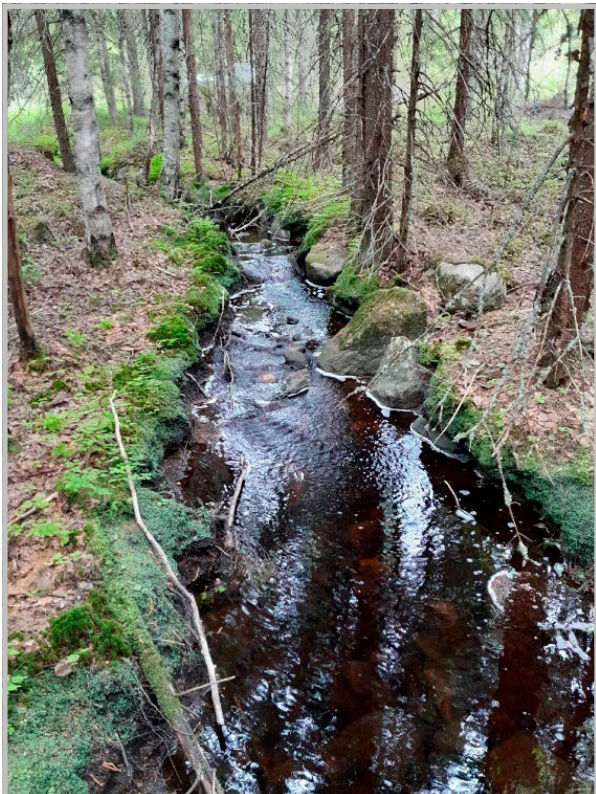
Myllyjoki inventoitiin Karpanperäntien alitukseen saakka, mutta noin 800 metriä Särkilammesta alavirtaan olevan metsäautotien kohdalle sijoitettiin lämpötilaloggeri numero 23. **Metsäautotien alapuolella on pieni koskimainen osuus, joka on merkitty metsälain erityisen tärkeäksi elinympäristöksi** (Kuva 34).

Kuva 34. loggerin 23 sijoituspaikan alapuolelta löytyy virta-alue, joka ympäristöineen on luokiteltu metsälain erityisen tärkeäksi elinympäristöksi.

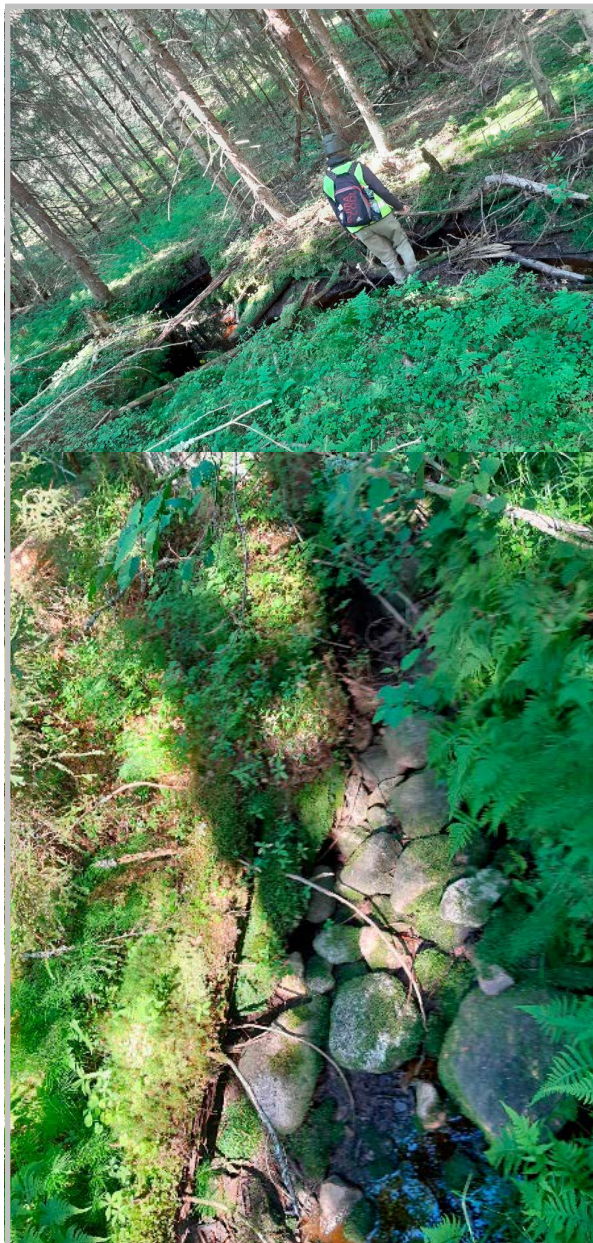
Vesisuonoja on alaosaltaan luonnollisesti mutkittleva ja puuainesta on kertynyt uomaan paljon (Kuva 35). Alaosalta löytyy myös noin 15 metrin pituinen kivisempi osuus, jossa oli kuitenkin alivirtaama-aikaan suoritettujen inventointien aikaan niukasti vettä (Kuva 35).

Kuva 35. Alaosaltaan vesisuonoja on luokiteltu metsälain erityisen tärkeäksi elinympäristöksi ja se on hyvin luonnontilainen.

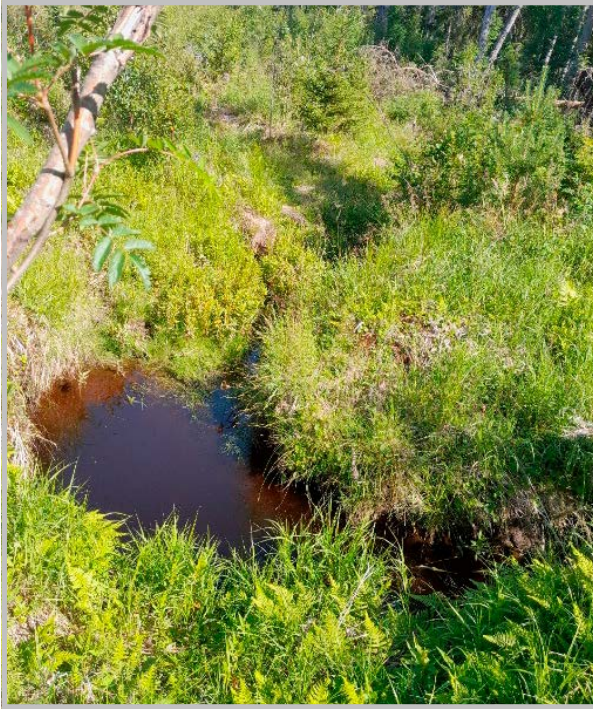
Noin 250 metriä Vesisuonojan alajuoksulta alkaa hakkuualue, jonka alueella vesisuonoja on edelleen luokiteltu metsälain erityisen tärkeäksi elinympäristöksi. Hakkuuaukea on kuitenkin paahteinen, eikä suojavaikkeitä ole nähtävissä. Uoman päälle on myös

Kuva 36. Vesisuonojaa ei olla onnistuttu säilyttämään luonnontilaisena osalla sen suojelluista osuuksista.

kaatunut paljon puita, ja uoman löytäminen oli paikoin haasteellista (Kuva 36).

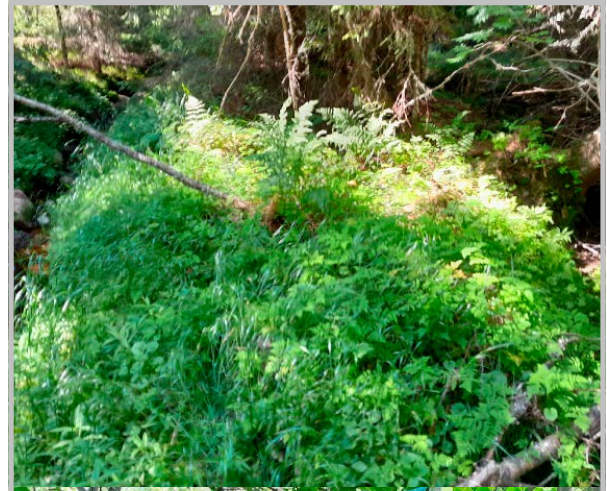
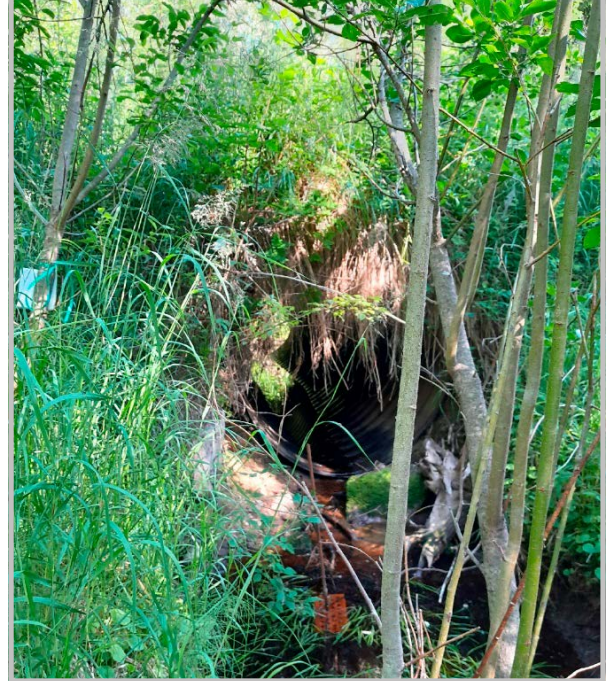
Vesisuonojan metsäautotien alapuolella sijaitsevan, metsälain erityisen tärkeäksi elinympäristöksi luetun osuuden kohdalla uomaa on aikoinaan suoritettu, vanhan mutkittuvan osuuden kuitenkin ollessa selvästi näkyvissä (Kuva 37). Lisäksi metsäautotien alittava rumpu muodostaa nousuesteen alivirtaama-aikaan (nousueste r, Kuva 37).

Kuva 37. Vesisuonojaa on aikoinaan suoritettu, vaikka se on kuvan ottamispaikalla lueteltu metsälain erityisen tärkeäksi elinympäristöksi. Yläpuolinen rumpu on nousueste alivirtaama-aikaan.

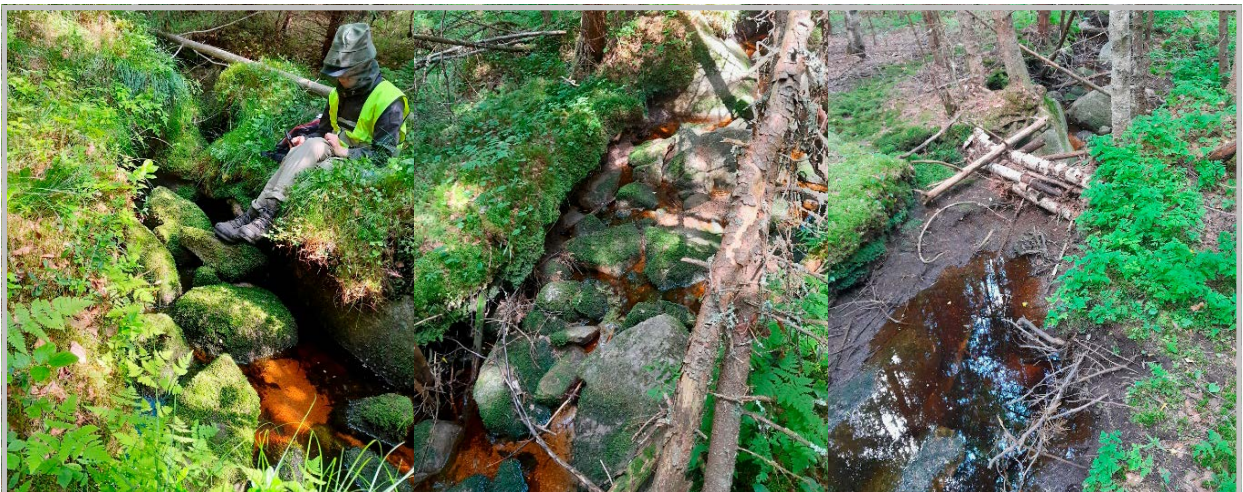
Metsäautotien yläpuolella Vesisuonoja jatkuu luonnontilaisena, ja siinä on useita kivisiä koskimaisia alueita (virtapaikat 31, 32, 33 ja 34, Kuva 38). Sikokiven

Kuva 38. Vesisuonojan koskimaisia ja luonnontilaisia ympäristöjä.

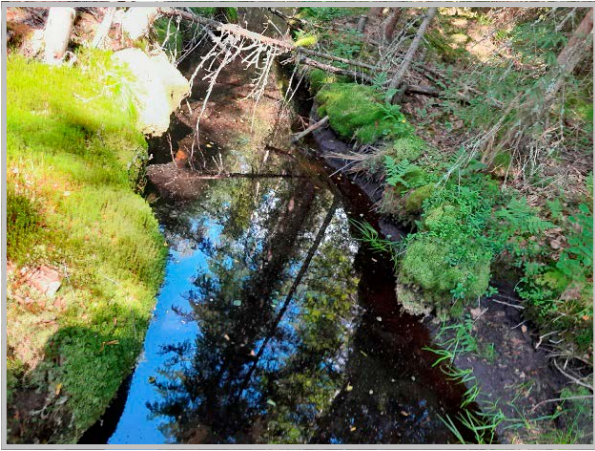
kohdalla oleva osuus on lueteltu metsälain erityisen tärkeäksi elinympäristöksi. Virtapaikka 34:n jälkeen Vesisuonoja muuttuu ojitusten suoristamaksi (Kuva 39).

Kuva 39. Virtapaikka 34:n jälkeen uoma muuttuu suoristetuksi ja peratuksi.

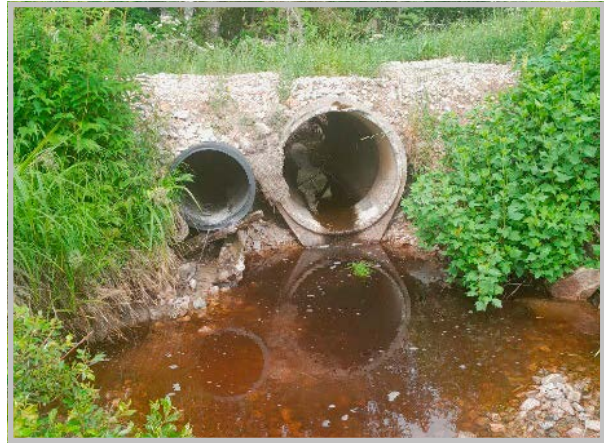
Pettupraakinojan alaosalla, Mäkysen kohdalla puro alittaa asumattomalle talolle johtavan pihatien, jonka rumpu muodostaa täydellisen nousuesteen vesieliöille keski- ja alivirtaamatilanteessa (nousueste k, Kuva 40).

Kuva 40. Mäkysen pihatien rumpu muodostaa merkittävän esteen vesieliöille.

Rummun alapuolella uomassa oli myös vähäisesti vettä, mihin huonosti toimiva rumpu varmasti vaikuttaa.

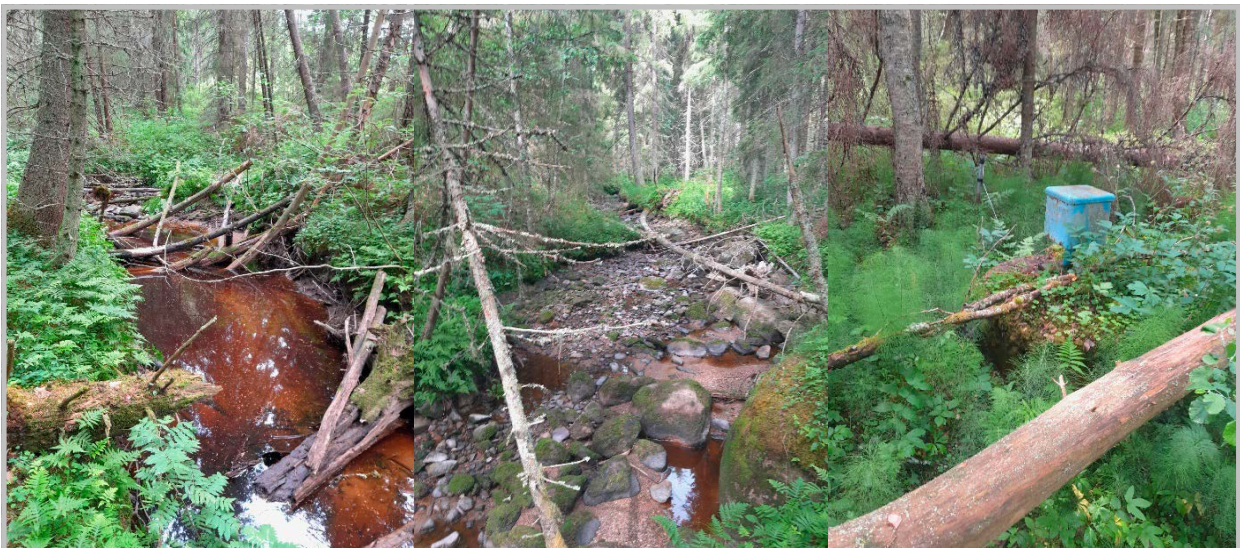
Ensimmäinen koskimainen osuus on noin 160 metrin pituinen virtapaikka numero 9, jonka kohdalla uomassa on monipuolisesti eri kokoista kiviainesta ja puuainesta (Kuva 41). Uoma on sekapuuston erinomai-

Kuva 41. Virtapaikka numero 9 on luonnontilainen, ja sen vieressä on lähde.

sesti varjostama, mutta vettä on alivirtaamatilanteessa todella niukasti. Uoman läheisyydessä on vanha kaivo, jonka vierestä purkautuu lähdevettä (Kuva 41). Lisäksi ympäristössä esiintyy lähteisyyttä indikoivaa kevätlinnunsilmää, lehväsammalta sekä ruosteliejua. **Pettupraakinoja on lueteltu metsälain erityisen tärkeäksi elinympäristöksi noin 350 metrin matkalta Mäkyksen yläpuolisen peltomaiseman lopusta aina noin 60 metriä Luojuuntien alapuolelle asti.**

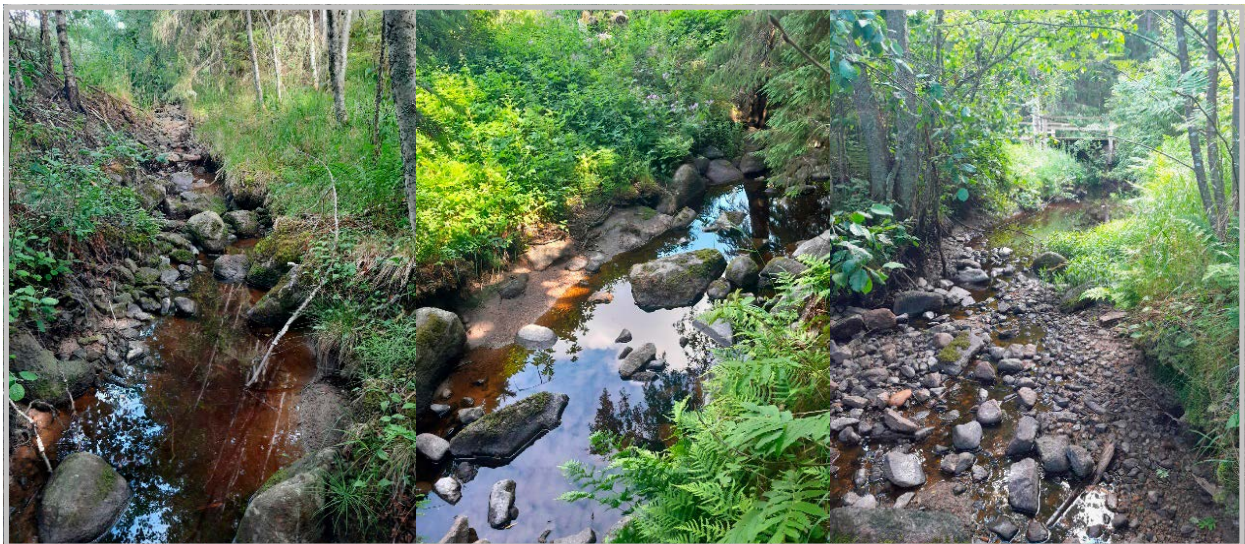
Noin 90 metriä Luojuuntiestä alavirtaan Pettupraakinojaan laskee sen itäpuolelta kivipohjainen uoma, jota ei ole merkitty karttaan (Kuva 42). Tämän paikan yläpuolella uomassa on Luojuuntien alittava noin 80 metrin pituinen suojaisa virtapaikka (virtapaikka 10, Kuva 42), jossa kiviaines on suurempaa ennen tien alitusta, ja tien yläpuolella soraa on enemmän.

Kuva 42. Vasemmalta oikealle: Karttaan merkitsemätön sivu-uoma Luojuuntien alapuolella, virtapaikka 10 ennen Luojuuntietä ja virtapaikka 10 Luojuuntien yläpuolella.

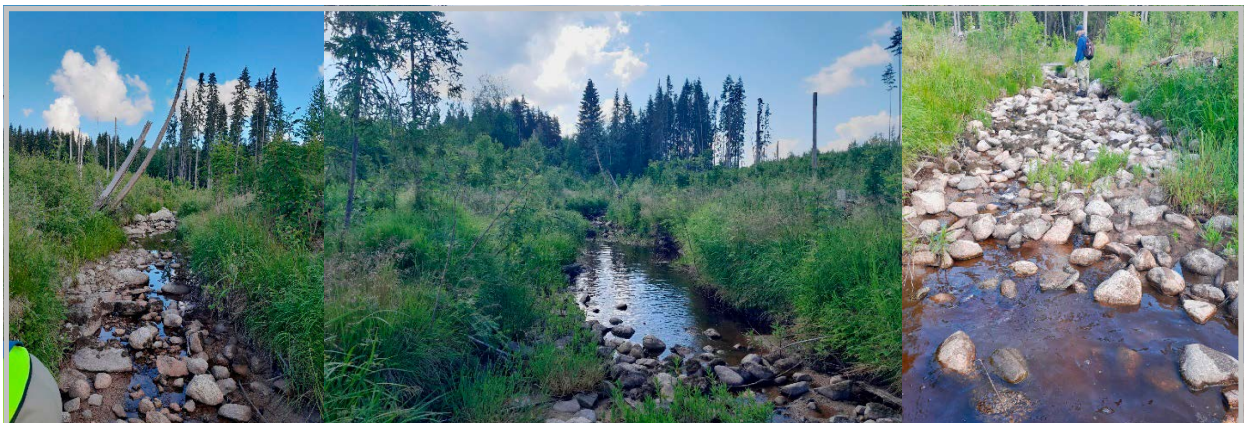
Luojuuntien yläpuolelta alkaa Pettupraakinojan seuraava metsälain erityisen tärkeäksi elinympäristöksi lueteltu koskimainen osuus, joka jatkuu noin 200 metriä ylävirtaan (virtapaikka 11, Kuva 43). Uoman pohja on monimuotoinen ja koostuu erikokoisesta kiviaineksesta. Uomassa on kuitenkin niukasti vettä, ja varjostusta ei ole, **sillä suojelustatuksesta huolimatta kohteessa on toteutettu avohakkuut ilman minkäänlaisia suojavyöhykkeitä.**

Kuva 43. Suojelustatuksesta huolimatta Pettupraakinojan ympäristö on hakattu virtapaikka 11 kohdalla.

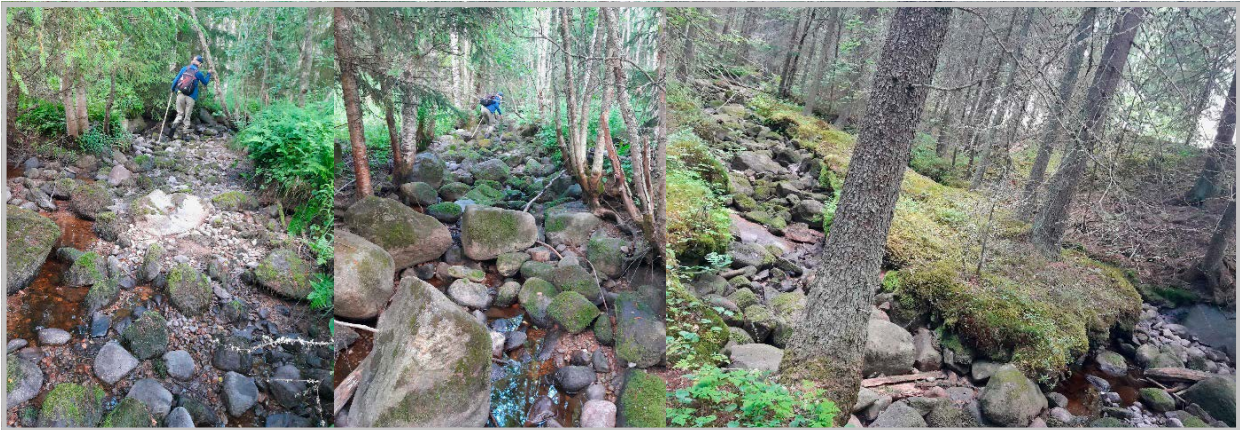
Kuva 44), **josta osa on merkitty metsälain erityisen tärkeäksi elinympäristöksi.** Koski on erinomaisesti ympäröivän sekapuuston varjostama, ja erikokoista kiviainesta on monipuolisesti. Koskessa oli inventoinnin aikana todella niukasti vettä, mikä jo itsessään tekee vesieliöiden kulusta hankalaa. Koskessa on myös

jyrkkiä, lohkareisia osuuksia, joiden ohi esimerkiksi kalojen nousu on epätodennäköistä suuremmillakin virtaamilla. Koskessa on luultavasti joskus ollut myllytoimintaa. **Koskessa suoritettiin sähkökoekalastukset Helmi-elinympäristöohjelman rahoituksella syyskuussa 2023. Kalastuksissa ei saatu saalista.**

Kuva 44. Virtapaikka 13 on monimuotoinen koski, jossa on luultavasti ollut myllytoimintaa. Inventoinnin aikana uomassa oli hyvin niukasti vettä.

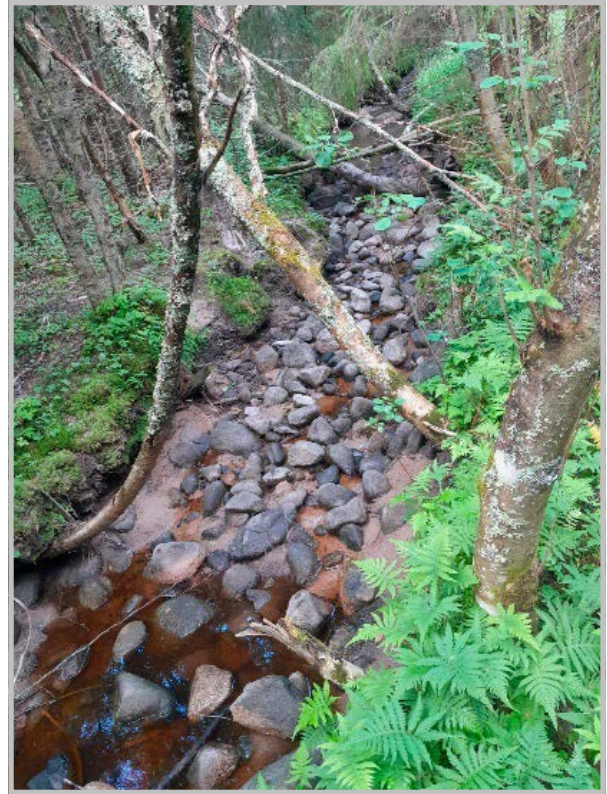
Kosken jälkeen uoma jatkuu nivamaisena, ja noin 50 metrin päässä kosken yläjuoksulta ylävirtaan sijaitsee vielä yksi lyhyt, luonnontilainen koskimainen osuus (Kuva 46). Tämän jälkeen uoma muuttuu voimakkaasti muokatuksi.

Kuva 46. Pettupraakinojassa on lyhyt koskimainen osuus ennen sen muuttumista muokatuksi Tuuliniemen kohdalla.

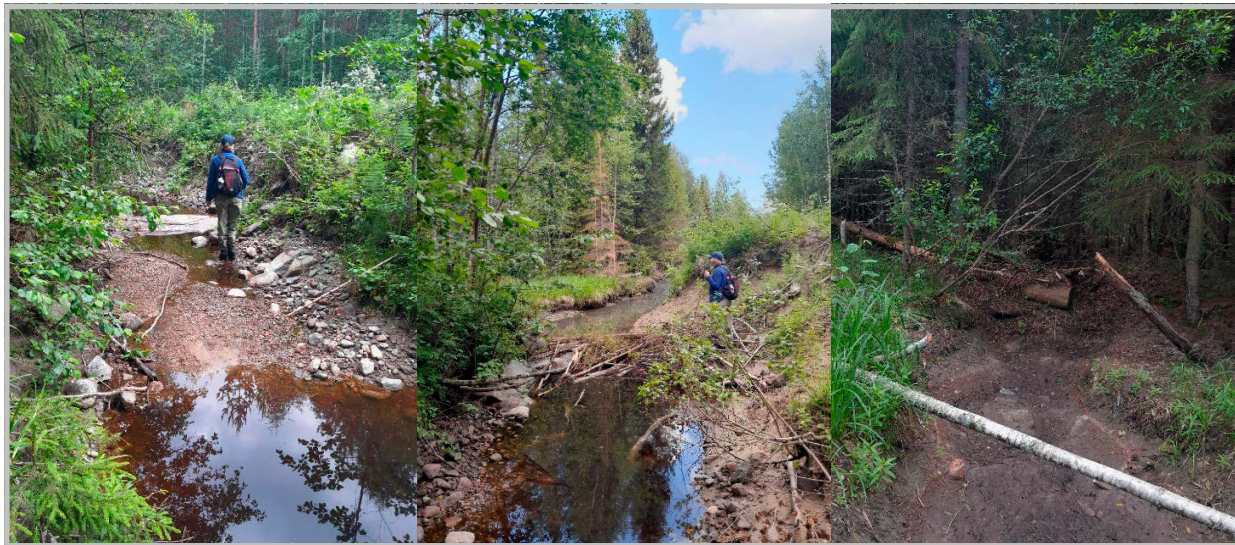
Virtapaikan numero 15 yläpuolella, Tuuliniemen kohdalla Pettupraakinoja on kaivettu todella syväksi, ja uoma on majavan tukkima, myös siihen kaivetun ohitusuoman osalta (Kuva 48).

Kuva 48. Vasemmalta oikealle: Pettupraakinoja on kaivettu todella syväksi, ja majava on tukkinut pääuoman, sekä sen viereen kaivetun ohitusuoman.

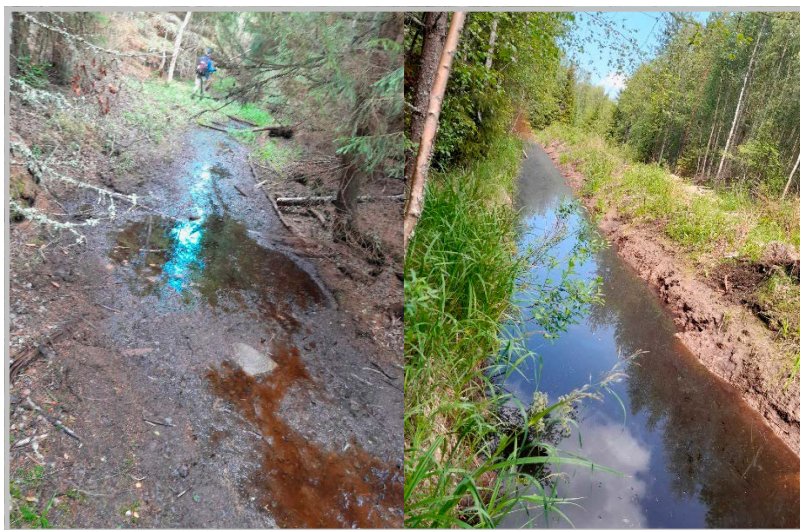
Majavan tukkineen osuuden jälkeen uoma muuttuu sekavaksi, sillä se vaikuttaa olevan suoristettu useampaan kertaan eri kohdista. Lisäksi alkuperäinen uoma on havaittavissa maastossa. Uomaa on hiljattain

kaivettu syväksi, ja korkea, paljas penkka aiheuttaa eroosiota (Kuva 49).

Kuva 49. Pettupraakinoja on Tuuliniemen kohdalla syväksi kaivettu, ja pääuoman vieressä kulkee ilmeisesti aikaisempia kuivatusuomia sekä kaivettu sivu-uoma.

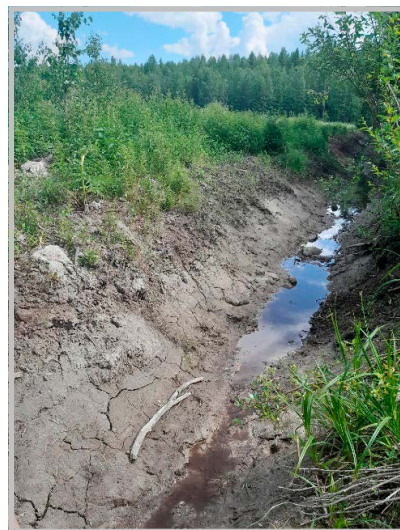
Pettupraakinojan ohittamaan peltoon on kaivettu oja, joka laskee Pettupraakinojaan pellon eteläpuolelta (Kuva 50). Pellon kohdalla, uoman länsipuolella on lehto, muuten uoma jatkuu kaivettuna peltomaiseman ympäröimänä.

Kuva 50. Pettupraakinojaan johtaa tuore pelto-oja.

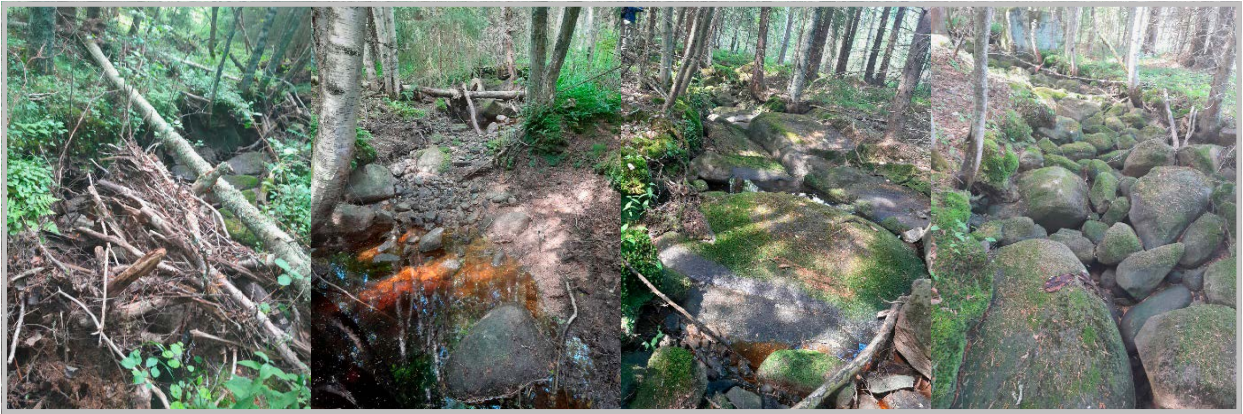
Tuuliniementien alapuolella on vielä koski (virtapaikat 16 ja 17), jonka kohdalle merkityt virtapaikat erottaa toisistaan padottava tiivis risukasa (Kuva 51). Koski virtaa lähes yhtenäisenä noin 350 metrin matkan ollen alaosaltaan hieman muokatumpi ja keski- ja yläosaltaan luonnontilainen. Koskessa on paljon erikokoista kiviainesta, jyrkimmissä kohdissa myös todella isoja lohkareita (Kuva 51). Koskessa ei ollut juurikaan vettä alivirtaama-aikaan. Jyrkkien osuuksien vuoksi kalankulku olisi koskessa hankalaa isommilakin virtaamilla. **Metsälain erityisen tärkeäksi elinympäristöksi on merkitty Tuuliniementien alapuoli noin 500 metrin matkalta (sisältäen virtapaikat 16 ja 17), ja sen yläpuoli noin 100 metrin matkalta.**

Kuva 51. Vasemmalta oikealle. Virtapaikkojen 16 ja 17 välissä oleva padottava risukasa, sekä virtapaikkojen yhdessä muodostama monimuotoinen koski. Koskessa ei juurikaan virtaa vettä alivirtaama-aikaan.

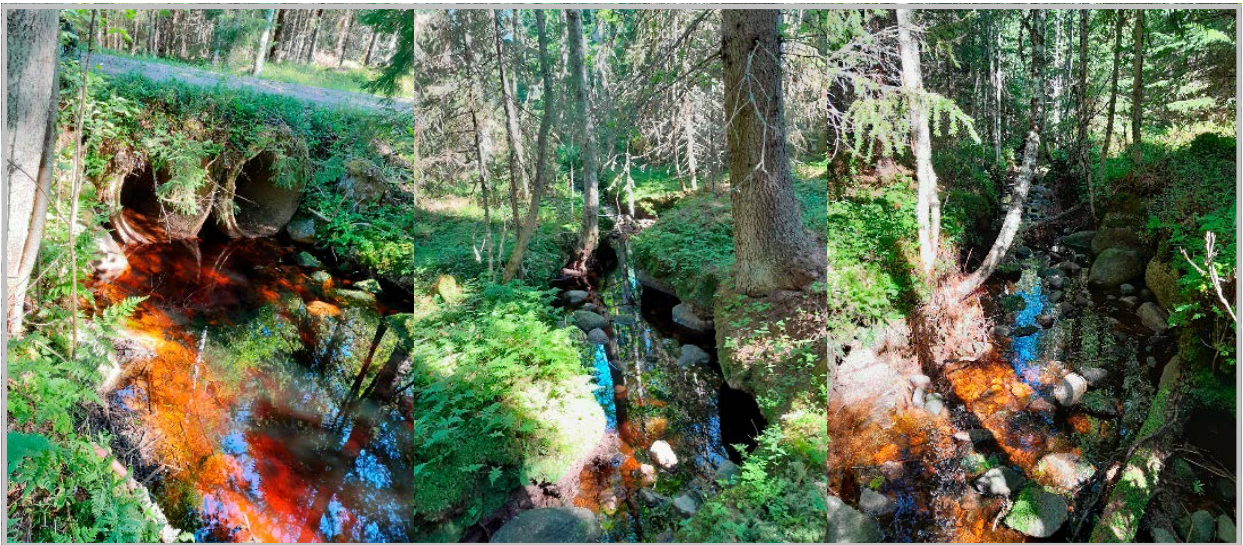
Tuuliniementien vanha betonirumpu muodostaa merkittävän esteen ainakin pienemmillä virtaamilla. Rumpu ei myöskään toimi enää täydellisesti, sillä vesi valuu myös rumpuputkien välistä (noususte I, Kuva 52). **Noin 60 metriä rummun yläpuolella oleva lyhyt virta-alue kuuluu vielä metsälain erityisen tärkeäksi elinympäristöksi luokiteltuun alueeseen** (virtapaikka 18, Kuva 52), mutta siitä noin 60 metriä ylävirtaan sijaitseva virtapaikka 19 (Kuva 52) ei. Virtapaikka 18 vaikuttaa luonnontilaiselta ja monimuotoiselta, kun taas virtapaikassa 19 on nähtävissä perkuujälkiä, tosin uoma on luonnontilaistunut ja nyt jo lähes luonnontilaisen kaltainen.

Kuva 52. Vasemmalta oikealle: Tuuliniementien rumpu, virtapaikka 18 ja virtapaikka 19.

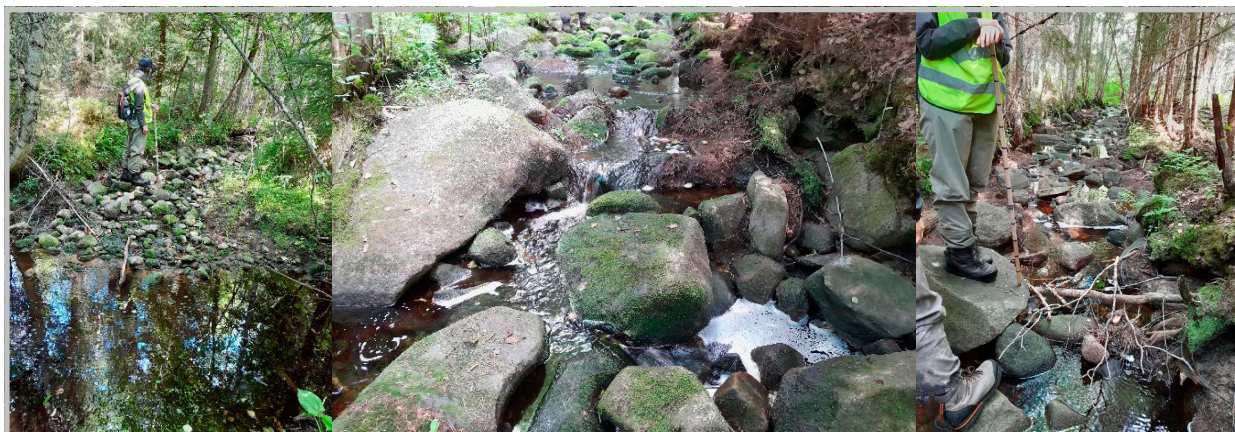
Kuva 54). Koskessa on monipuolisesti eri kokoista kiviainesta, myös pienempää soraa ja se on luonnontilainen. Koskessa oli alivirtaamatilanteessa todella niukasti vettä.

Kuva 54. Virtapaikka 20 on luonnontilainen ja monimuotoinen pieni koski

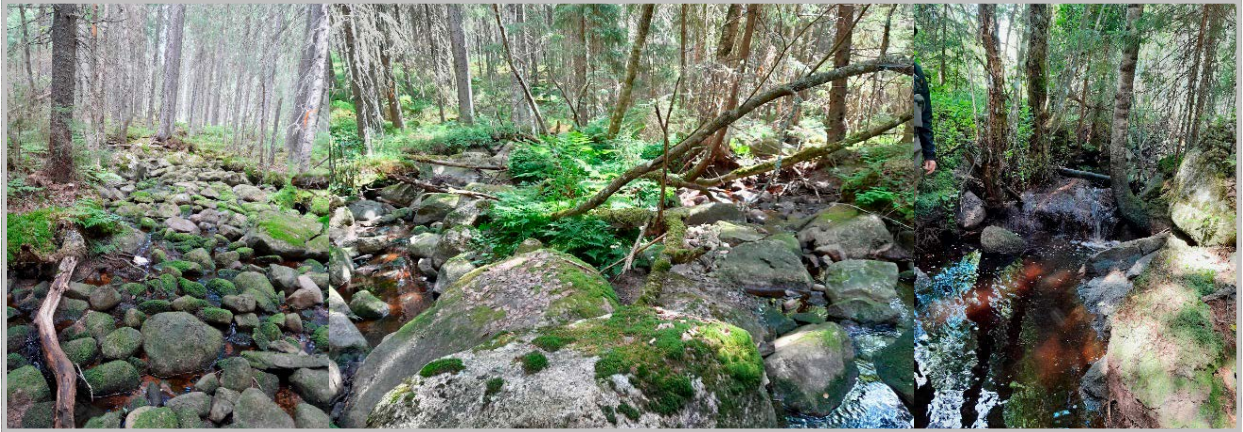
vettu sivu-uoma (Kuva 55). Koski on kuitenkin ajan saatossa luonnontilaistunut. Koskessa on monipuolisesti eri kokoista kiviainesta, mutta se on paikoitellen todella jyrkkä, joten kalankulku on luultavasti hankalaa isommillakin virtaamilla. Koskessa oli vain niukasti vettä inventointien aikaan. Kosken yläosaa on räjäytetty rännimäiseksi, ja siinä on ilmeisesti Saukkolammen vedenpinnankorkeutta säättävä vanha, nousuesteen muodostava pohjapato (nousueste n, Kuva 55).

Kuva 55. Virtapaikka 21 on luonnontilainen koski, jossa on ollut luultavasti myllytoimintaa. Sen yläpuolella on luultavasti Saukkolammen pinnankorkeutta säätelevä vanha pohjapato (Kuva oikealla).

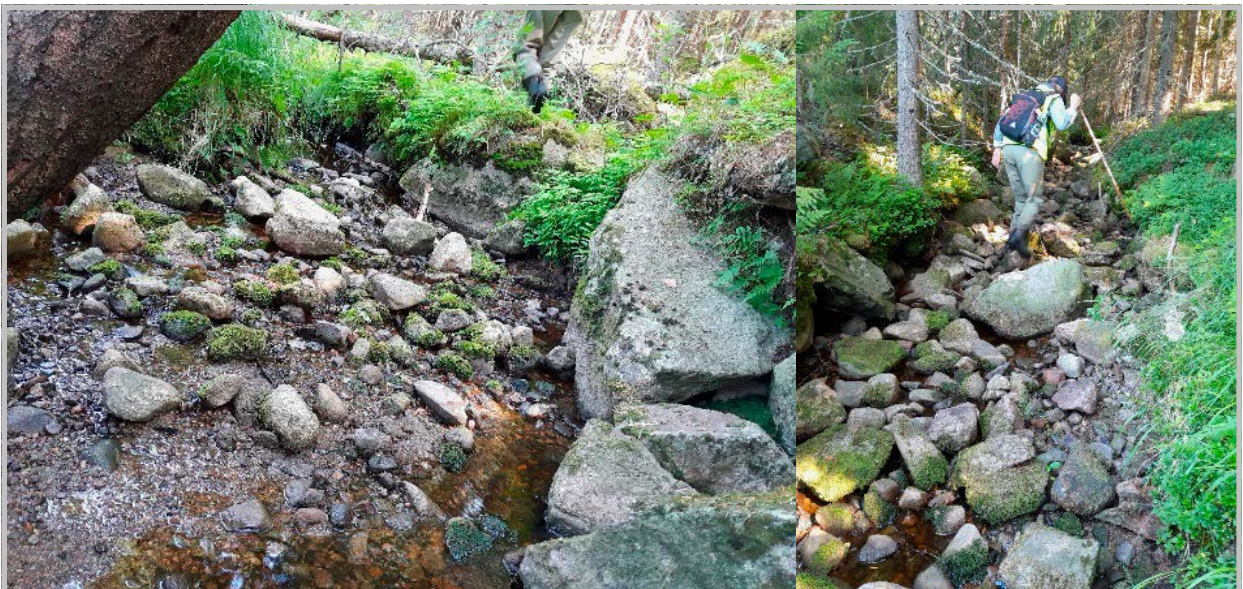
Saukkolammen yläpuolella uoman nimi vaihtuu Veho-ojaksi, ja se muuttuu monin paikoin suoristetuksi, ja siihen laskee useita oja. Uoman pohja on kuitenkin monin paikoin kovapohjainen. Veho-ojassa on yksi koskimaisempi, noin 160 metriä pitkä kapea virtapaikka (virtapaikka 22, Kuva 56) noin 670 metriä Saukkolammesta ylävirtaan. Koski on luonnontilainen ja siinä on monipuolisesti erikokoista kiviainesta.

Kuva 56. Veho-ojan virtapaikka 22 on luonnontilainen, kapea koski.

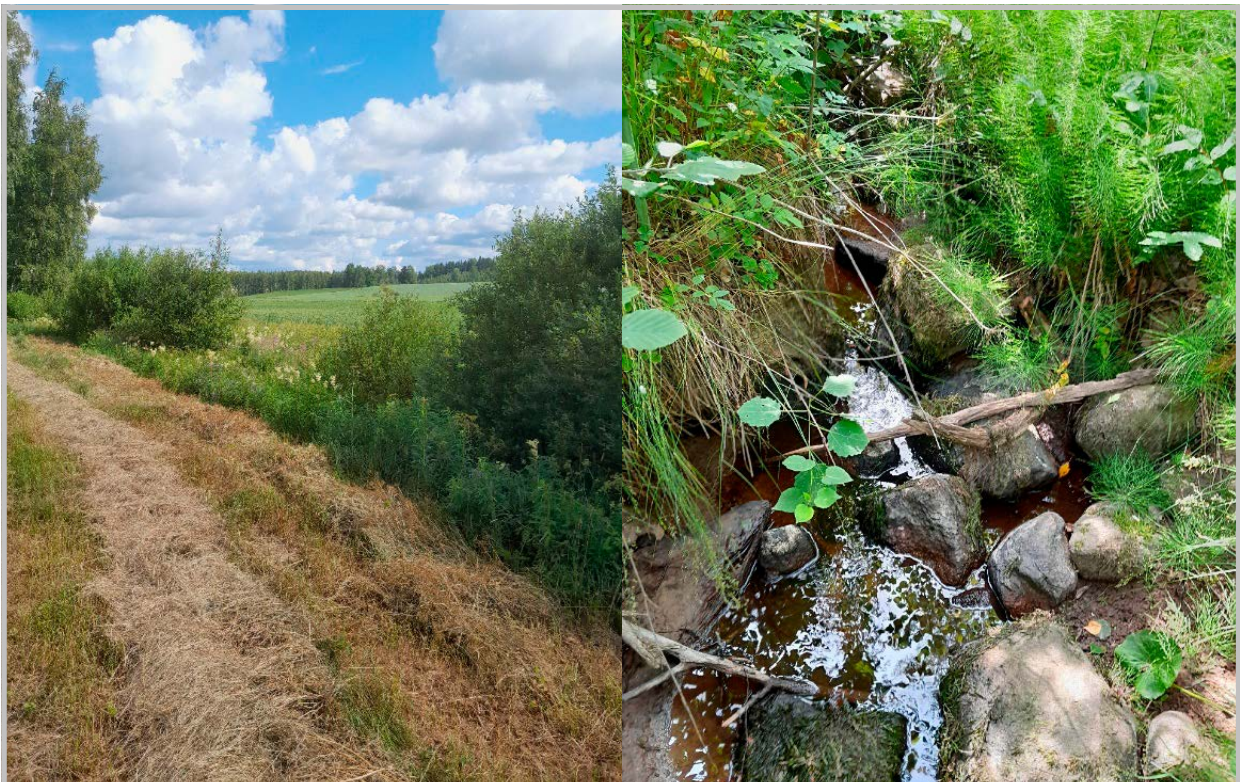
Koulunoja on Heinälamminojan sivu-uoma, joka saa vetensä pienestä Tervalammesta. Koulunoja on pääasiassa perattu, ja se virtaa suurimmaksi osaksi peltojen keskellä ja on alivirtaama-aikaan vähävetinen (Kuva 58). Ainoa koskimaisempi osuus löytyy Kou-

Kuva 58. Koulunoja virtaa peltomaisemassa ja siinä on vain yksi kivisempi kohta.

lunojan viereen rakennettujen kosteikkojen kohdalta puskituneen törmän keskeltä, jossa uoma saa putouskorkeutta ja se on kivinen (Kuva 58). Inventoiduilta osin Koulunojasta löytyi 3 esteen muodostavaa rumpua:

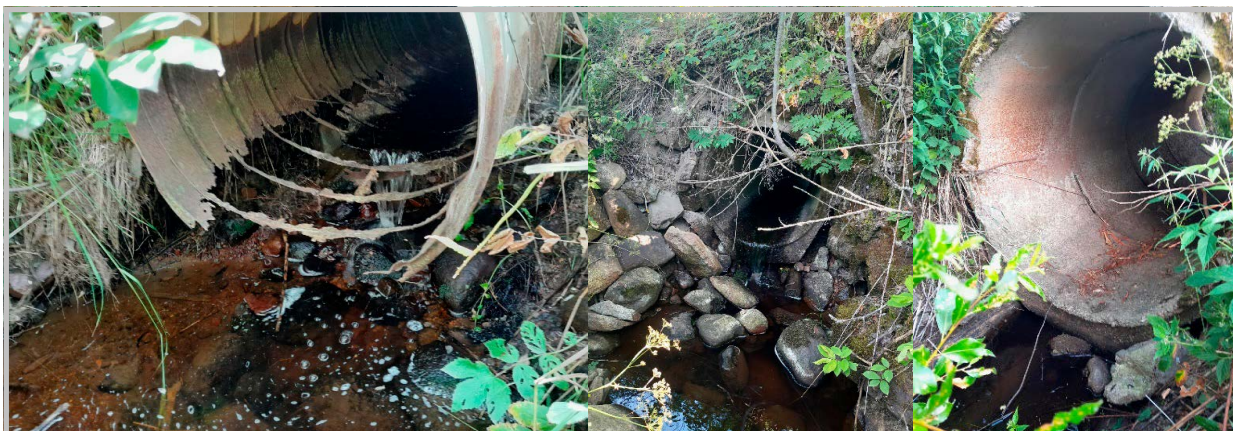
Karpanperäntien haperoitunut rumpu (nousueste h, Kuva 59), Jokelan kohdalla oleva vanha betonitierumpu (nousueste i) sekä pellon keskellä oleva betonirumpu, jonka ali Koulunojan vesi virtaa (nousueste j, Kuva 59).

Kuva 59. vasemmalta oikealle: Karpanperäntien haperoitunut rumpu, Jokelan betonitierumpu sekä pellon keskellä oleva betonirumpu.
