Virtavesi-inventoinnit, lämpötilaseurannat ja vedenlaatumittaukset Ikaalisten reitin valuma-alueella vuonna 2023

RAPORTTEJA 90/2023

Pirkanmaan elinkeino-, liikenne- ja ympäristökeskus

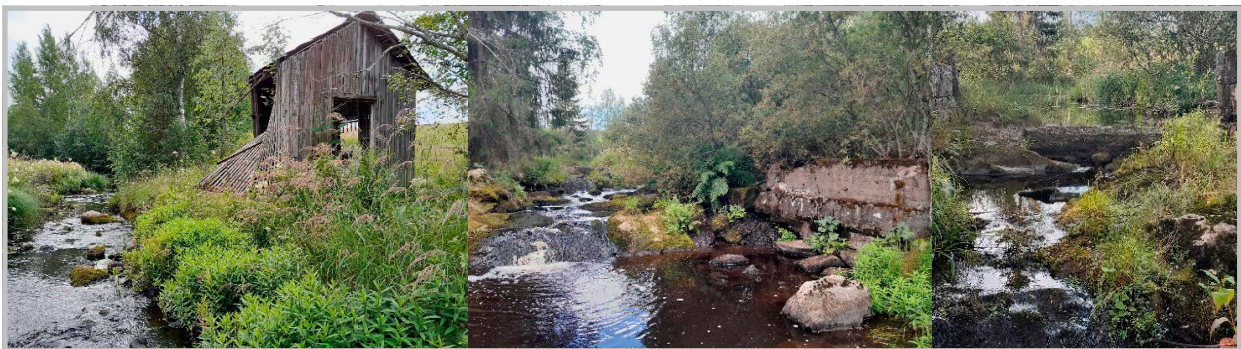
Kolmostien alapuolella Mylly-Kartunjoki virtaa pääasiassa suvantomaisena. Nuuttilan kohdalla joessa on kuitenkin vanha myllyn raunio ja pieni koski (virtapaikka 72, nousuete aa, Kuva 63). Koski on osittain

perattu, ja sen alaosalla oleva pieni putous muodostaa osittaisen noususteen. Uomassa on myös pieni pato, joka ei kuitenkaan vaikuta kalankulkuun koskessa olevan ohitusuoman vuoksi. Pohja koostuu enimmäkseen erikokoisista lohkarista sekä kalliosta. Koskipaikkaa voisi monimuotoistaa kiviä levittelemällä ja tekemällä soraikkoja.

Kuva 63. Mylly-Kartunjoen alimmissa koskipaikassa on vanhan myllyn jäänteet.

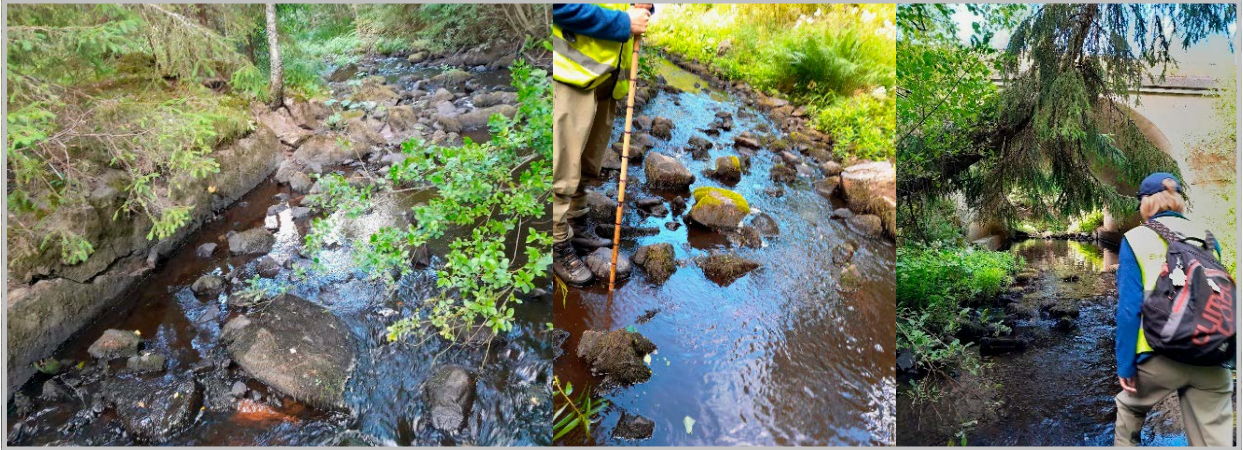
Kolmostien kohdalla ja sen alapuolella sijaitsevien virta-alueiden 73 ja 74 kohdalla uoma on keskimäärin noin 3 metriä leveä, pohja muodostuu eri kokoisista lohkeista ja kivistä, ja molempia virtapaikkoja on perattu (Kuva 64). Virtapaikkoja voisi monipuolistaa kiviä levittelemällä sekä soraistamalla.

Kuva 64. Virtapaikkojen 73 ja 74 kohdalla kolmostien alapuolella uomaa on perattu.

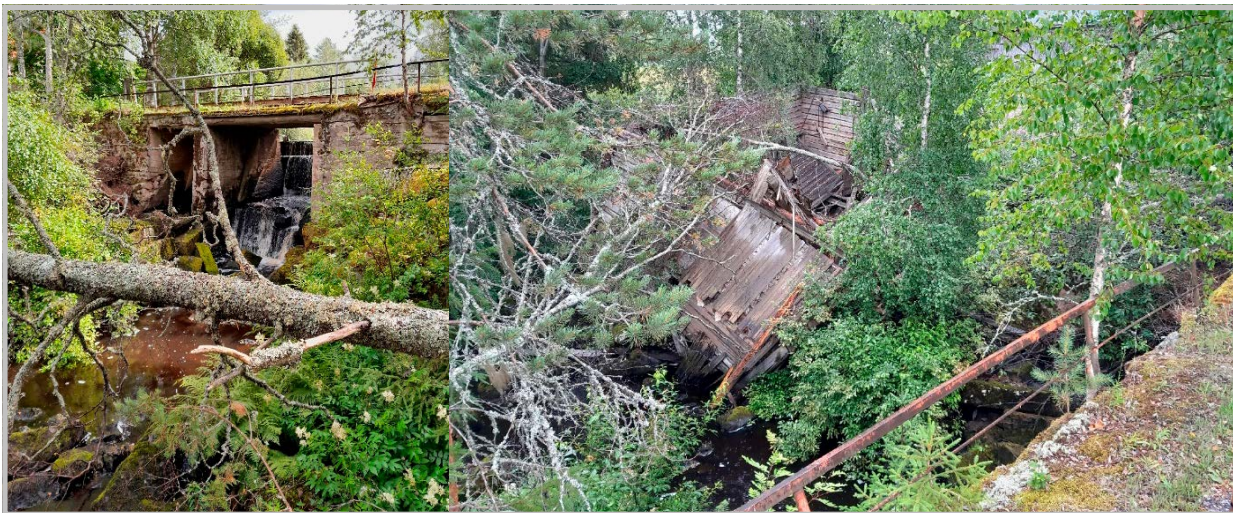
Myllykartuntiestä noin 250 metriä ylävirtaan sijaitsee joen merkittävin este, Kartun myllykosken huonokuntoinen pato (nousueste ff, Kuva 66). Patoon pudotus on noin 3 metriä, mikä muodostaa täydellisen nousuesteen vesieliöstölle. Patoon alapuolella on huonokuntoinen, uomaan osittain sortunut myllyrakennus, ja padon alapuolinen koski (virtapaikat 79 ja 80, Kuva 67) on voimakkaasti perattu. Koski on keskimäärin noin 4 metriä leveä, sen varjostus on tyydyttävä, ja uoman pohja koostuu erikokoisista lohkeista sekä kalliosta. Myllyä varten kaivetussa sivu-uomassa virtaa vettä. Kosken alaosalta on kerääntynyt pienempää kiviainesta ja siihen laskee Vähätalon kohdalla sivu-uoma (esitellään tarkemmin kappaleen 3.2. lopussa). Koskea voisi monimuotoistaa perkuuvalleja levittelemällä sekä soraikkoja perustamalla. Myllypadon yläpuolinen vesiallas toimii tärkeänä virkistyspaikkana mökkiläisille.

Kuva 66. Kartun myllykosken pato muodostaa täydellisen nousuesteen vesieliöille, ja sen alapuolella on uomaan romahtanut myllyrakennus.

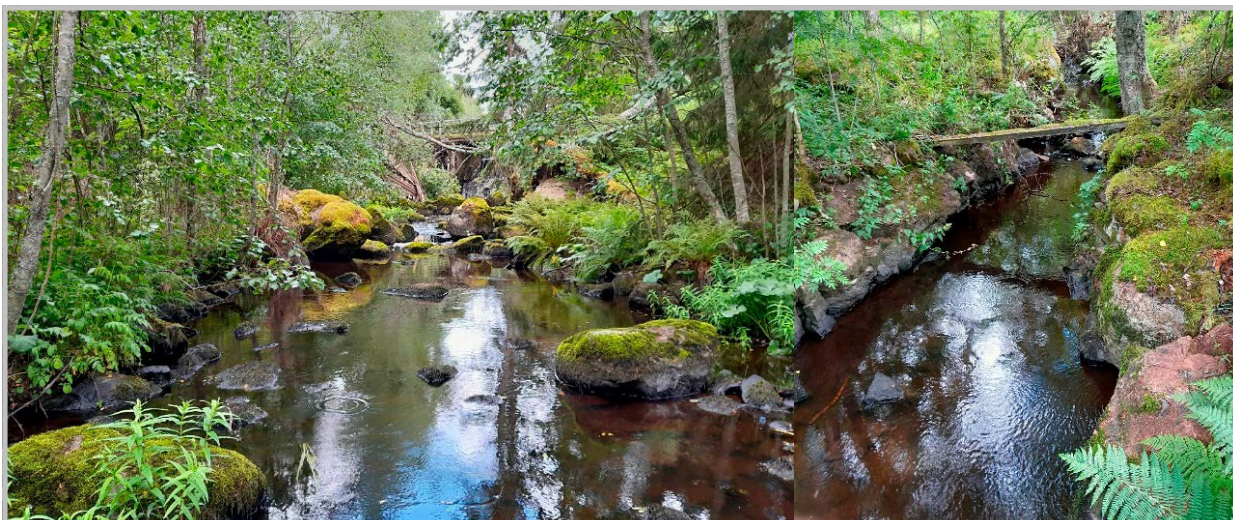
Kuva 67. Kartun myllykoski on voimakkaasti perattu ja sen myllytoiminnan aikaisessa sivu-uomassa virtaa vettä.

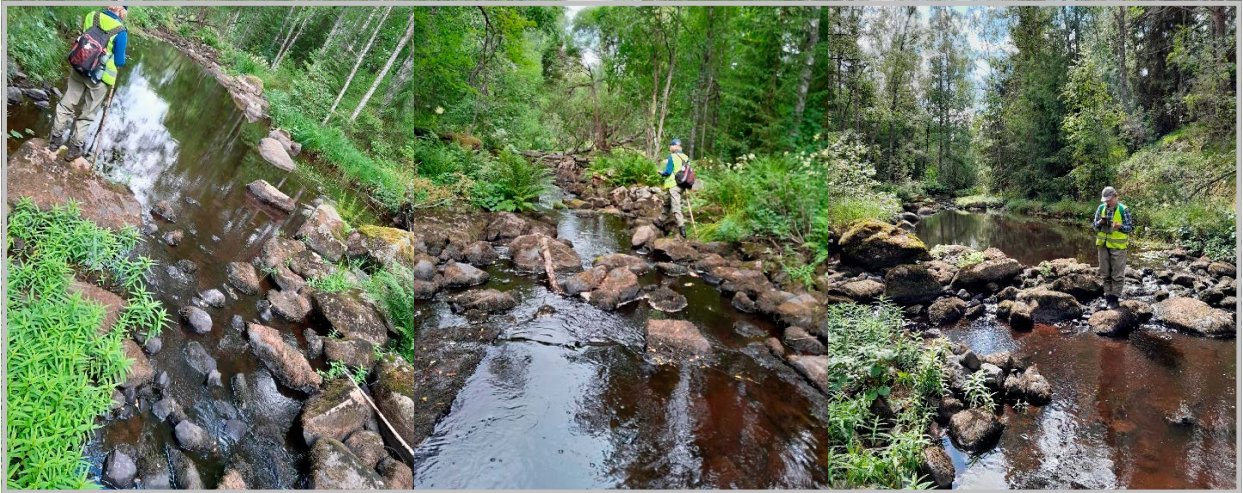
Mylly-Kartunjoen seuraava koskimainen ympäristö sijaitsee noin 250 metriä Kartun myllykosken padosta ylävirtaan (virtapaikka 81, Kuva 68). Koskessa on vanhan myllyn rauniot ja se on paikoitellen voimakkaasti perattu vanhan myllyuoman ollessa kuivillaan. Kosken kivistä on myös rakennettu uimapaikkaa varten pohjapato, joka muodostaa alivirtaamatilanteessa täydellisen nousuesteen vesieliöille (nousueste gg, Kuva 68). Lisäksi uomassa on myllyn jäljiltä noin 30 cm korkea kynnyks, joka vaikeuttaa kalankulkua alivirtaamatilanteessa. Kosken leveys on keskimäärin noin 7 metriä, ja sitä voisi palauttaa luonnontilaisemmaksi levittämällä perkuukiviä uomaan sekä purkamalla uimapaikkapadon. Myllyn rauniot ovat säilyneet hyvin, ja paikalta löytyi rakennusten raunioiden lisäksi vanha silta sekä myllynkivi (Kuva 69).

Kuva 68. Virtapaikka 81 on voimakkaasti perattu, ja siinä on uimapaikkaa varten rakennettu pohjapato.

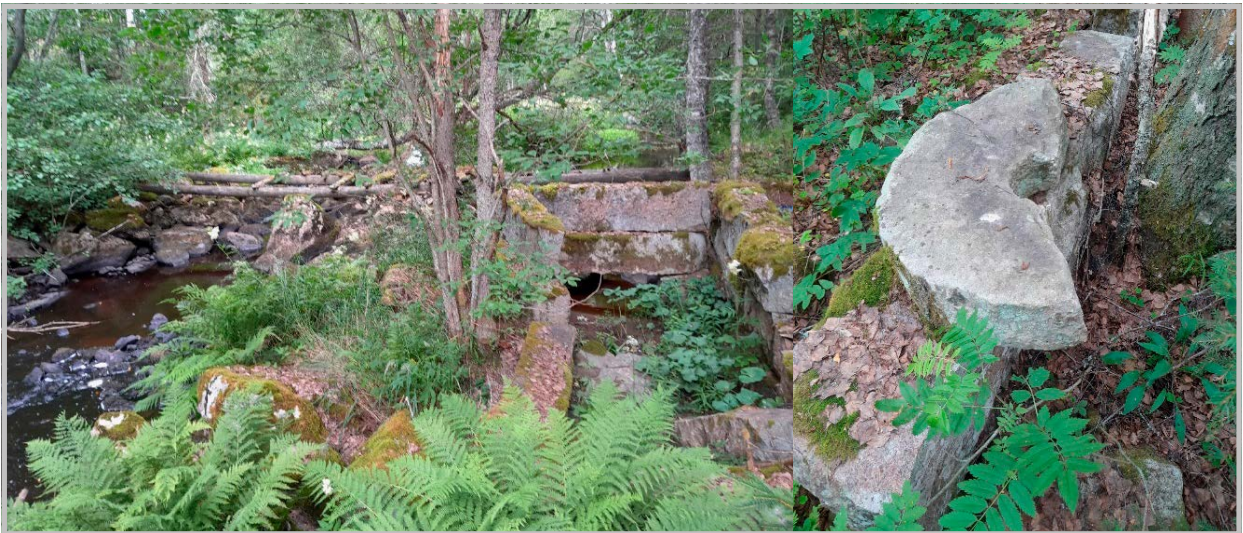
Kuva 69. Myllyn rauniot ovat hyvin näkyvissä, jopa vanha silta ja myllynkivi ovat paikallaan.

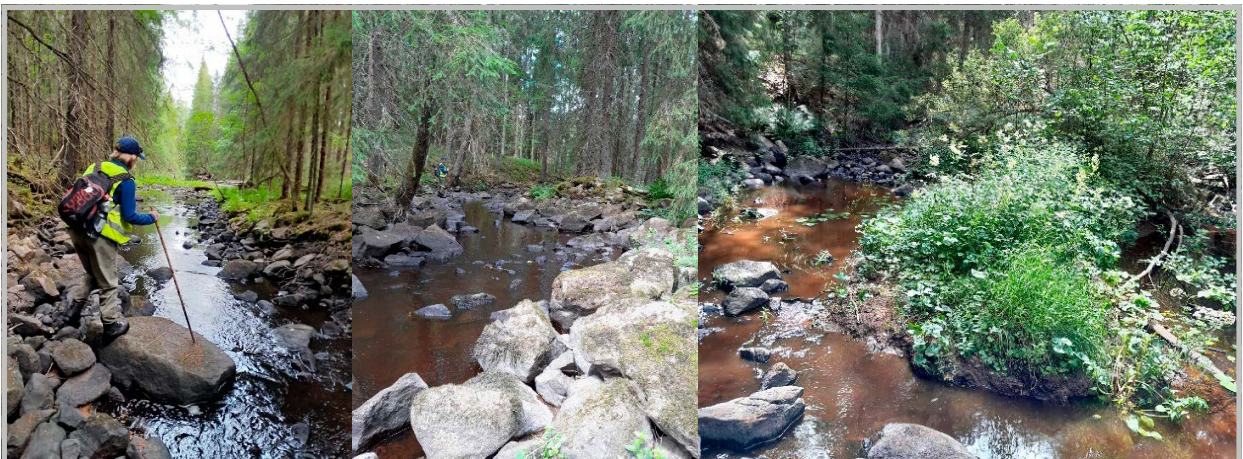
ken jäänteitä (virtapaikat 82 ja 83, Kuva 70). Koski on suurimmaksi osin hyvin havumetsän varjostama ja virtaa keskimäärin noin 6 metriä leveänä. Koskea on räjäytetty, se on varmasti menettänyt paljon pudotuskor-

Kuva 70. Ylikoski on räjäytetty ja perattu, ja sitä tulisi kunnostaa.

keutta ja on todella rännimäinen. Alaosalle on kertynyt pienempää kiviainesta, josta voisi muodostaa esimerkiksi soraikoita. Koskea tulisi kuitenkin ensisijaisesti monimuotoistaa perkuuvalleja levittämällä.

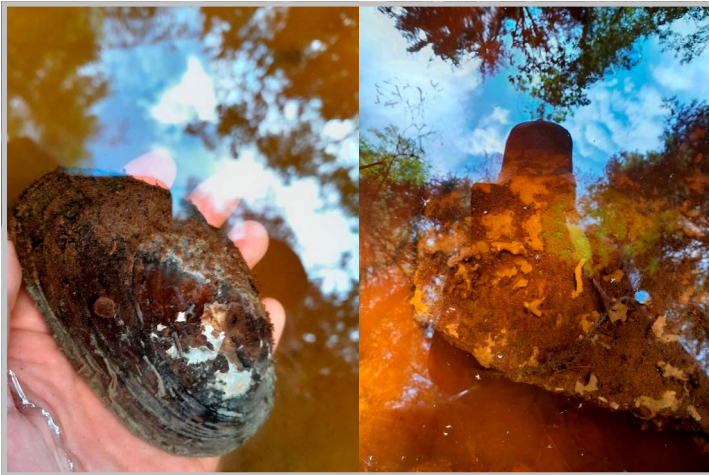
Mylly-Kartunjoki jatkuu perattuna aina Teijärveen asti. Noin 180 metriä Teijärvestä alavirtaan tehtiin havainto järvisienestä ja uomassa oli paljon simpukoita (Kuva 74).

Kuva 74. Teijärven alapuolella joessa oli runsaasti simpukoita sekä järvisientä.

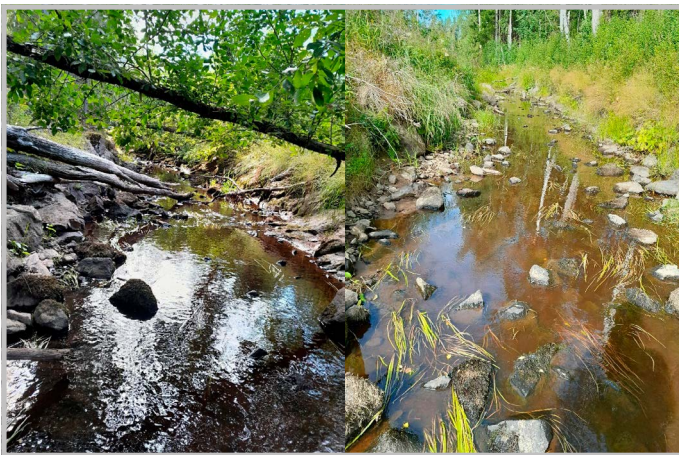
osittain kivisenä (virtapaikat 87 ja 88, Kuva 77) ja osittain nivamaisena. Alueella on suoritettu avohakkuuta, joten uoman varjostus on heikkoa.

Kuva 77. Virtapaikkojen 87 ja 88 kohdalla uoma on voimakkaasti perattu ja virtaa hakkuualueen ympäröimänä.

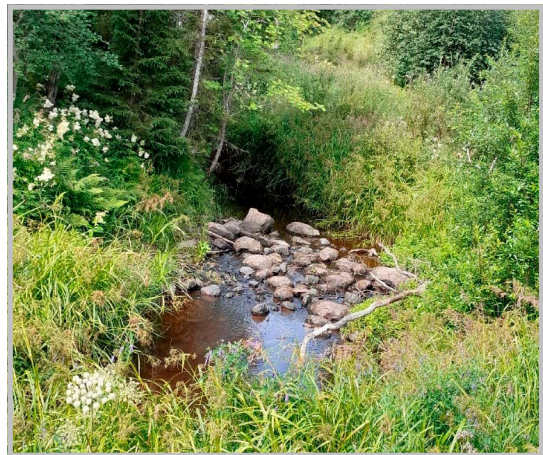
Avohakkuualueen jälkeen joki jatkuu suvantomaisena, virraten pääasiassa peltomaisemissa aina Latikankoskelle saakka. Uoman mutkassa, noin 120 metriä Kolmihaaran pellostä ylävirtaan sijaitsee pieni kivirykelmä, joka on mahdollisesti vanha pohjapato (Kuva 78). Rykelmä ei kuitenkaan muodosta merkittävää estettä vesieliöille.

Kuva 78. Latikankosken alapuolella uoman mutkassa on vanha pohjapato, joka ei kuitenkaan muodosta merkittävää estettä vesieliöille.

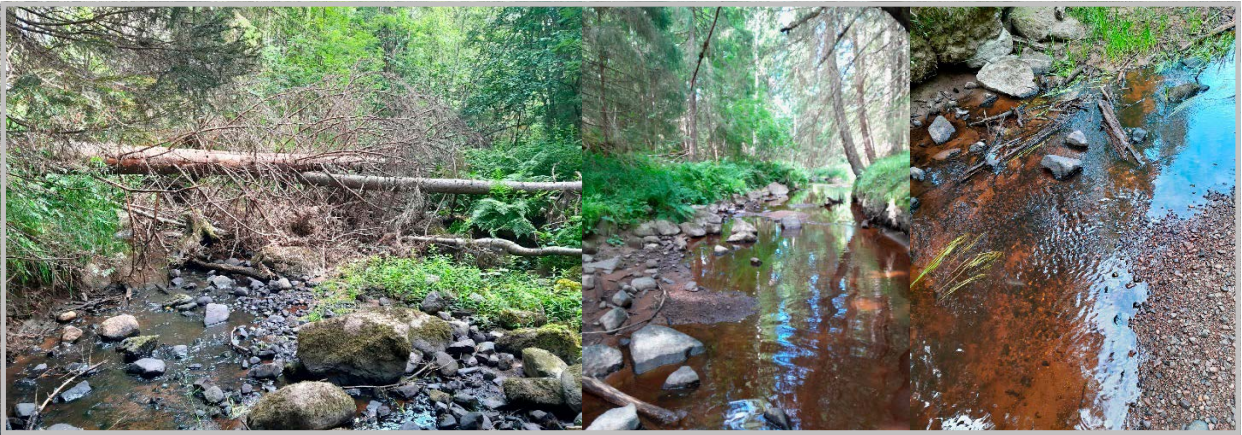
Kuva 79. Latikankosken alaosalle on kertynyt sora ja se vaikuttaa osittain peratulta.

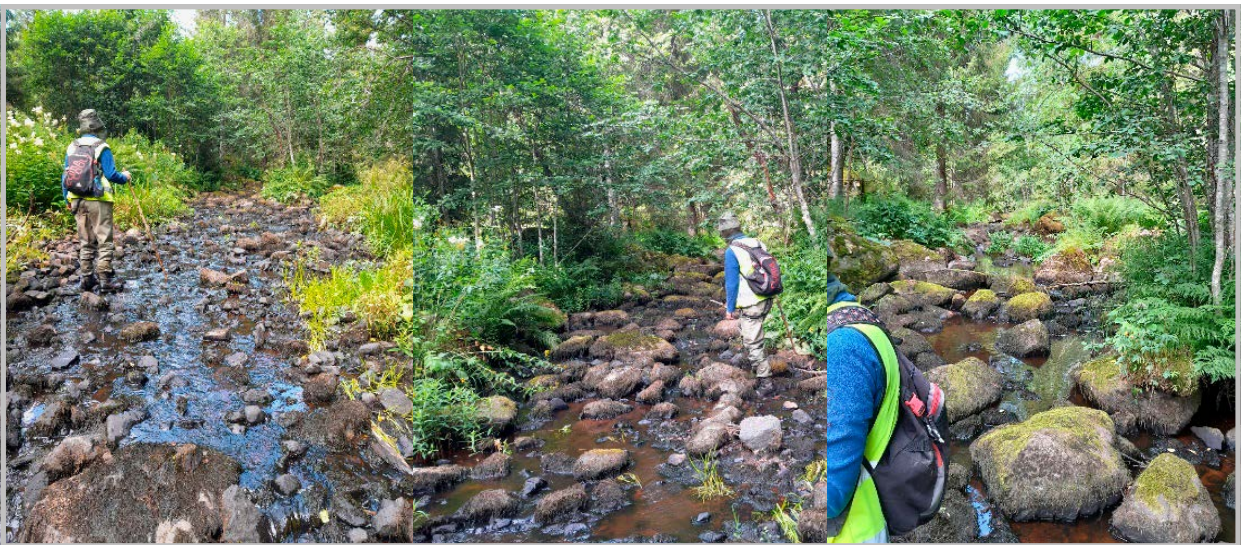
Latikankosken keskivaiheilla (virtapaikka 90, Kuva 80) sijaitsee sen monimuotoisin osuus. Uomassa on monipuolisesti erikokoista kiviainesta ja monin paikoin myös sora. Koskessa on kaivettu vanha myllyuoma, jossa vesi myös virtaa ja puuainesta on kertynyt uomaan luontaisesti. Myllytoiminnan jäljistä huolimatta koski on tässä kohdassa hyvin luonnontilaistunut, mutta perkuukivien levittely ja kevyt pohjan pöyhiminen tekisi siitä entistä monimuotoisemman.

Kuva 80. Latikankosken luonnontilaisin osuus sijaitsee sen keskivaiheilla.

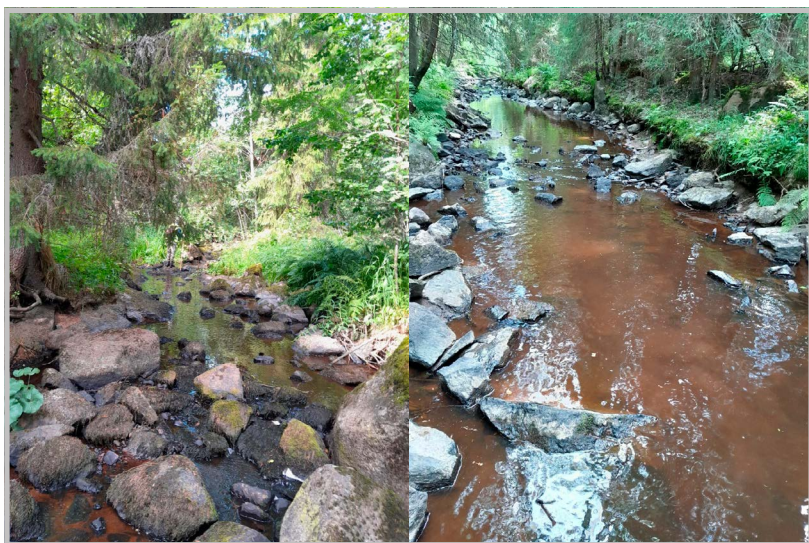
91, Kuva 81). Kosken yläosa on perattu täysin, ja koski on ennen niskaansa todella rännimäinen. Yläosaa tulisikin kunnostaa perkuukiviä levittämällä, ja ylempille peratuimmille osille kiviainesta pitäisi mahdollisesti kuljettaa jopa muualta.

Kuva 81. Ylävirtaan kuljettaessa Latikankoskessa alkavat näkyä perkuun jäljet, ja yläosaltaan se on täysin räjäytetty ja rännimäinen.

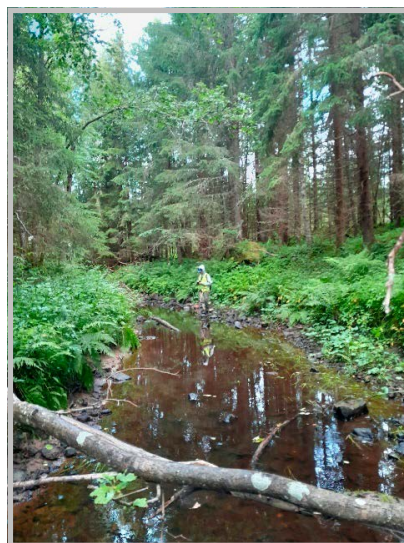
on soraa ja jota voisi monimuotoistaa tuomalla paikalle isompaa kiviainesta (virtapaikka 92, Kuva 82).

Kuva 82. Virtapaikka 92 on lyhyt ja perattu.

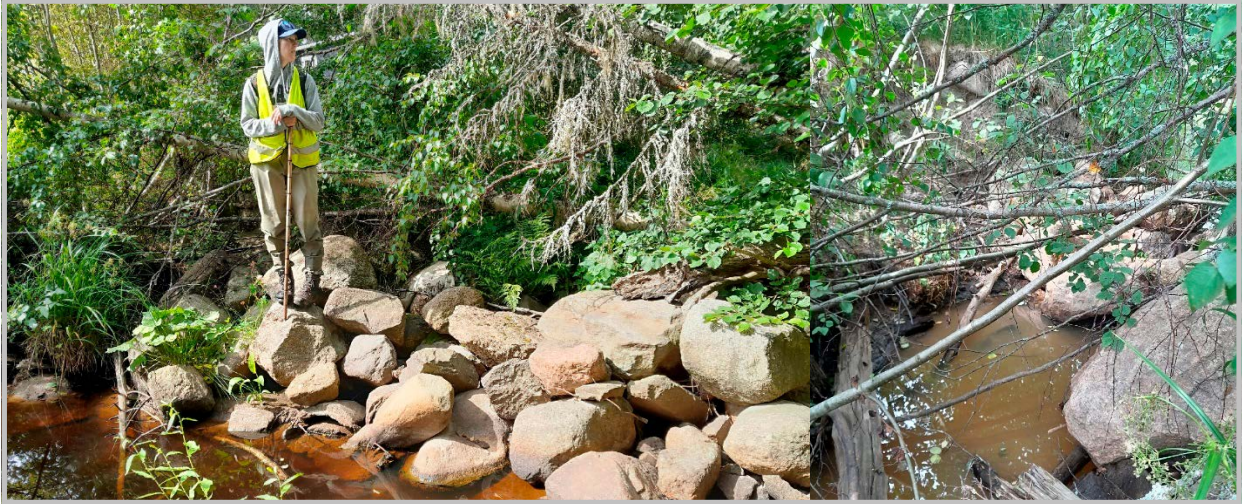
Noin 300 metriä Ahvenlammentiestä ylävirtaan sijaitsee täydellisen nousuesteen muodostava epämääräinen uimapaikkapato (nousueste II, Kuva 84). Patoon on koottu kiviä isoksi valliksi ja siihen on kertynyt paljon puurytöä.

Kuva 84. Noin 300 metriä Ahvenlammentiestä ylävirtaan sijaitsee täydellisen nousuesteen muodostava epämääräinen uimapaikkapato.

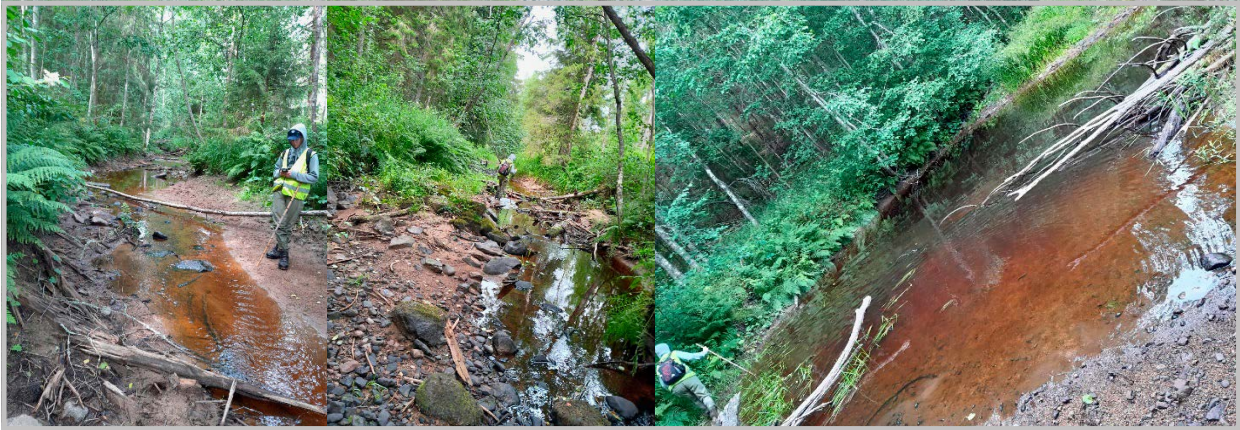
alapuolella sijaitsevat virta-alueet 96–98 (Kuva 86). Virta-alueet 96–98 ovatkin luultavasti Heinosenkosken loppuliukua pohjan koostuessa pääasiassa hiekasta, sorasta ja isoista kivistä. Alue on hyvin seka- ja lehtipuuston sekä pensaikon varjostama.

Kuva 86. Heinosenkosken loppuliuku (virtapaikat 96–98) ja sitä muusta koskesta erottava kaivettu lammikko.

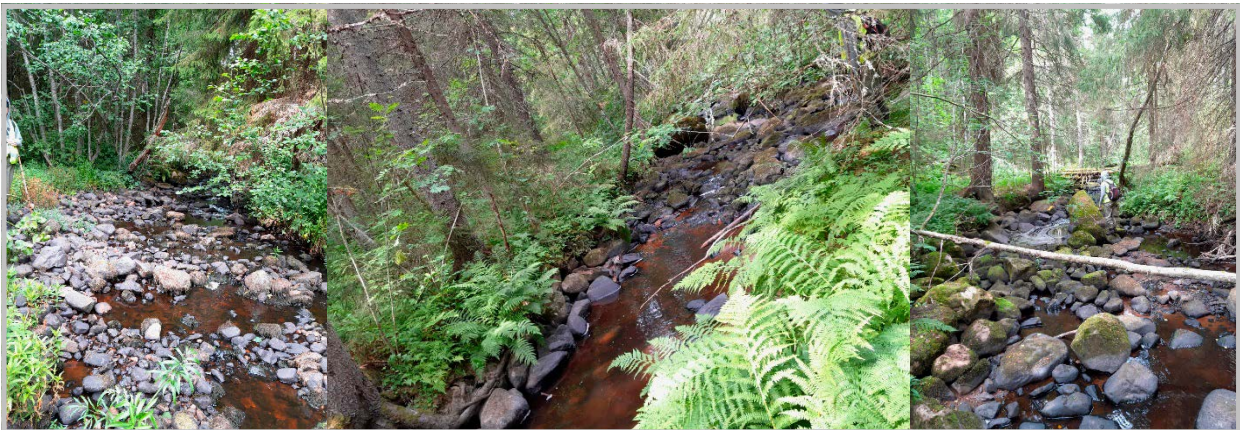
Lammikon yläpuolella sijaitsee kosken vanha myllynpaikka (virtapaikka 99, Kuva 87). Koski kulkee monilta osin kahdessa uomassa perkuuvallin molemmilla puolilla. Myllytoiminnan aikaiset kivikasat muodosta-

vat monin paikoin nousuesteitä (nousuesteet mm, nn ja oo). Alaosalla on runsaasti isompaa soraa sekä kiviä, ja ylempänä monipuolisesti erikokoisia loh-kareita. Uomaan on kertynyt luontaisesti puuainesta ympäröivästä metsästä, joka varjostaa koskea hyvin. Myllytoiminnan jäänteistä huolimatta koski on luonnontilaistunut hyvin. Koskea voitaisiin kuitenkin monimuotoistaa perkuuvalleja purkamalla ja levittelemällä kivet takaisin koskeen.

Kuva 87. Heinosenkoskessa on ollut myllytoimintaa, mutta se on monin paikoin luonnontilaistunut

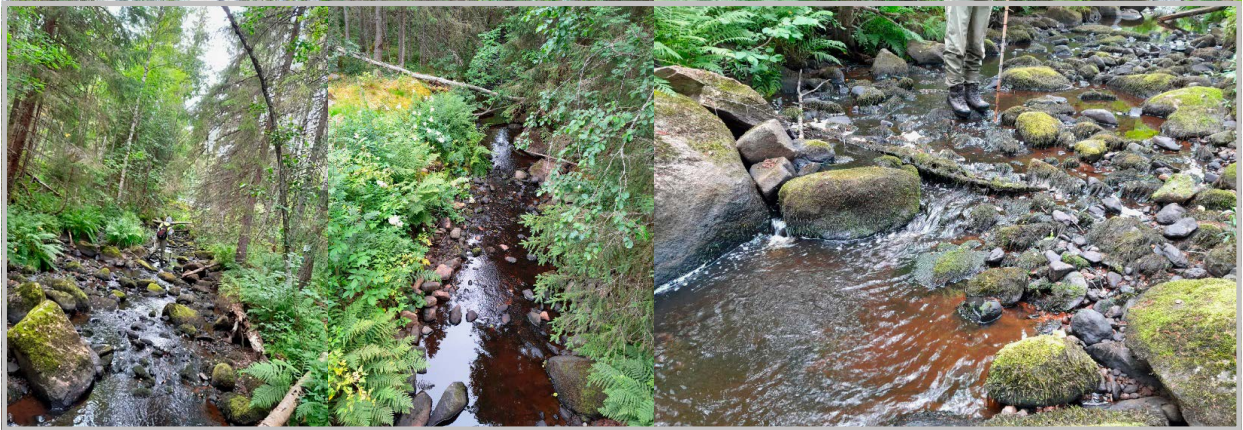
Virtapaikka 99 yläpuolella koskessa on nivamaisempi osuus, jonka yläpuolella, Heinosentien alapuolella Heinosenkoski jatkuu (virtapaikka 100, Kuva 88) luonnontilaisena. Uomassa on monipuolisesti eri kokoista kiviainesta, ja se on erinomaisesti ympäröivän puuston varjostama. Heinosentien alapuolella koskessa on pieni puukynnys (nousueste pp, Kuva 88) ja paikkaa on siirretty mahdollisesti sillan rakentamisen yhteydessä. Sillan alapuolinen uoma on tästä kohtaa peratumman näköinen, ja vanha uoma on nähtävissä tien alapuolella maastossa.

Kuva 88. Alaosaltaan Heinosenkosken virtapaikka 100 on luonnontilainen, Heinosentien alapuolelta uoman paikka on siirretty ja siinä on pieni puukynnys.

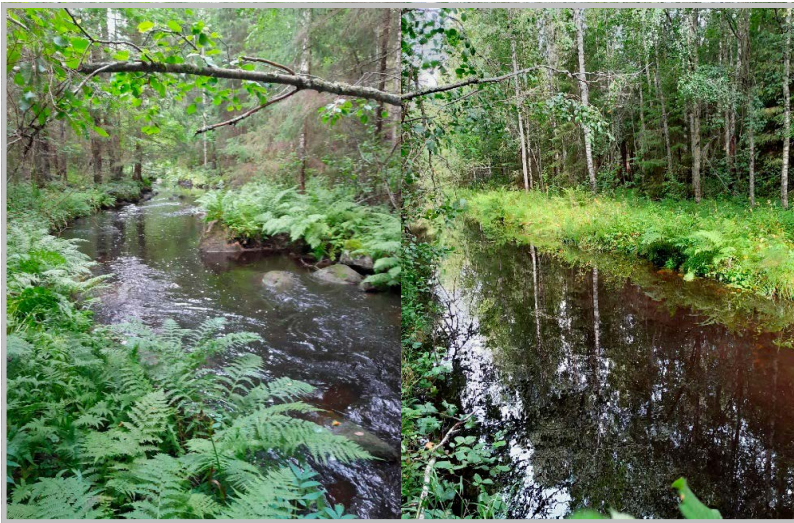
Heinosenkosken yläpuolella Noro-oja jatkuu perattuna ja osittain suoristettuna aina Pihlajanniemen kohdalle asti (Kuva 90).

Kuva 90. Noro-oja on monin paikoin suoristettu ja perattu Heinosenkosken yläpuolella.

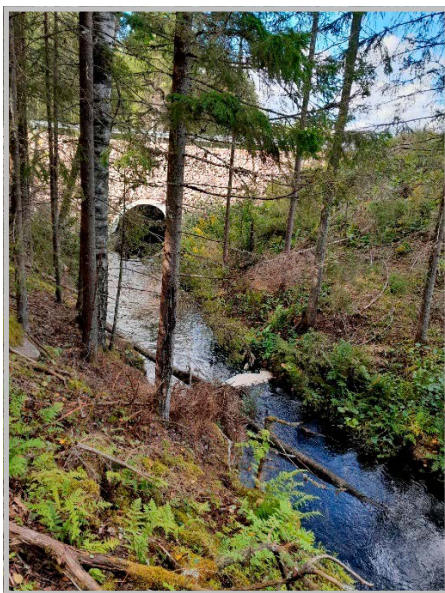
Saunaluomantien kohdalla Noro-ojassa on luulta-
vasti joskus ollut koskimaisempi osuus, mutta uoma
on kaivettu syvään törmään (Kuva 94).

Kuva 94. Saunaluomantien kohdalta Noro-oja on kaivettu syvään törmään.

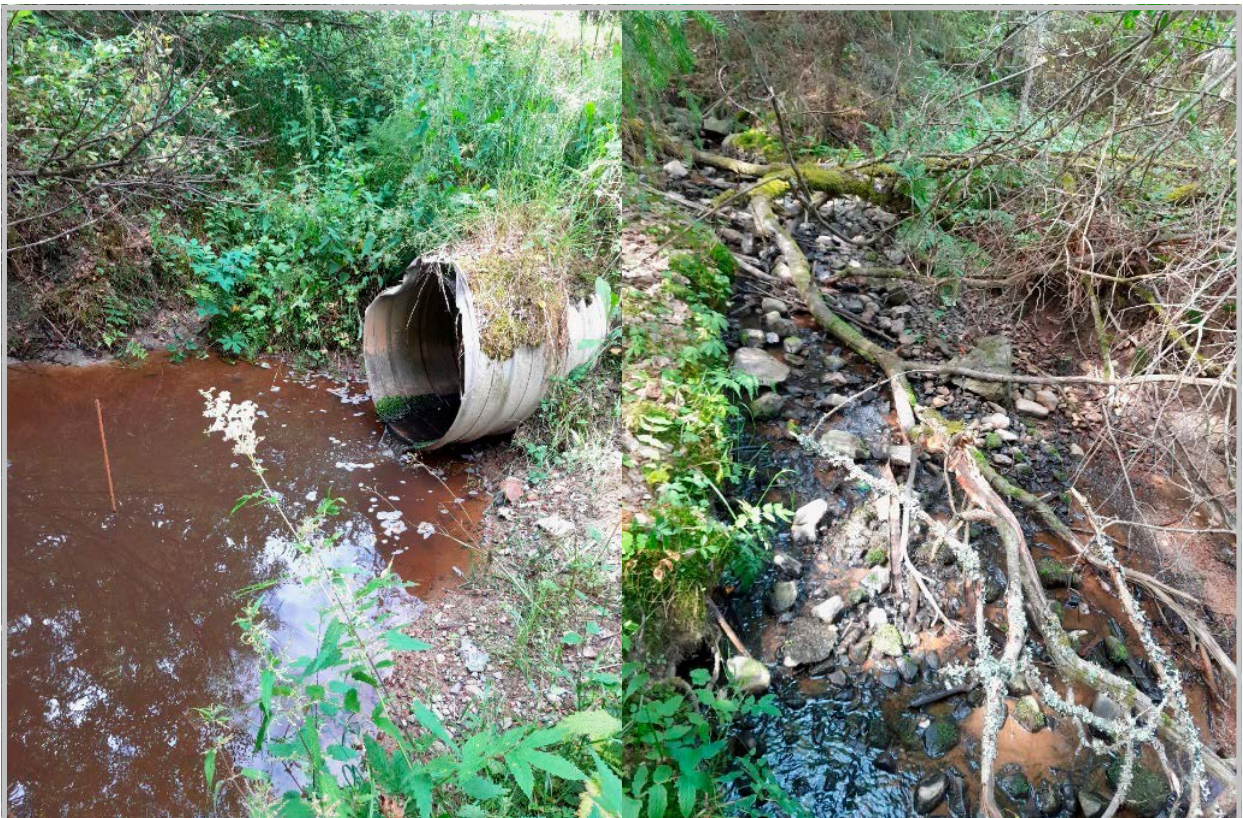
Teijärventien rumpu muodostaa täydellisen esteen ainakin pienillä virtaamilla (noususte ee, Kuva 99), ja siitä noin 80 metriä ylävirtaan sijaitsee vielä lyhyt niukkavetinen virtapaikka 78 (Kuva 99).

Kuva 99. Teijärventien rumpu ja sen yläpuolinen lyhyt virtapaikka.

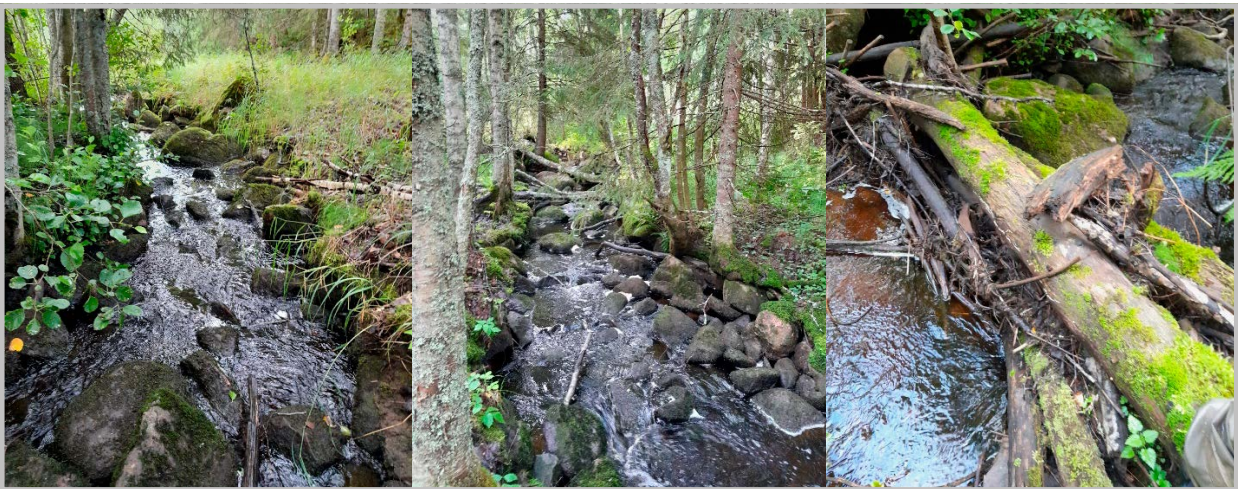
Noin 240 metriä Pikku-Räystölän pihatiestä ylävirtaan sijaitsee noin 150 metrin pituinen ja keskimäärin 2 metriä leveä koskiosuus (virtapaikat 93 ja 94, Kuva

101). Koski on paikoitellen luonnontilainen ja sitä on paikoitellen perattu. Koskessa olevat kiviröykkiöt muodostavat osittaisia noususteitä ja uoma on toiselta puoleltaan sekametsän varjostama toisella puolella ollen peltoa. Uomaan on kertynyt luontaisesti puuainesta. Pohja koostuu monipuolisesti erikokoisesta kiviaineksesta ja vettä on keskivirtaamatilanteessa hyvin. Kosken alaosalla on mahdollisesti ihmisen tekemä vanha puinen pato, joka muodostaa osittaisen esteen ainakin alivirtaamatilanteessa (noususte ii, Kuva 101).

Kuva 101. Virtapaikkojen 93 ja 94 muodostama koski on monin paikoin luonnontilainen, ja siinä on yksi vanhalta puupatorakennelmalta vaikuttava noususte.

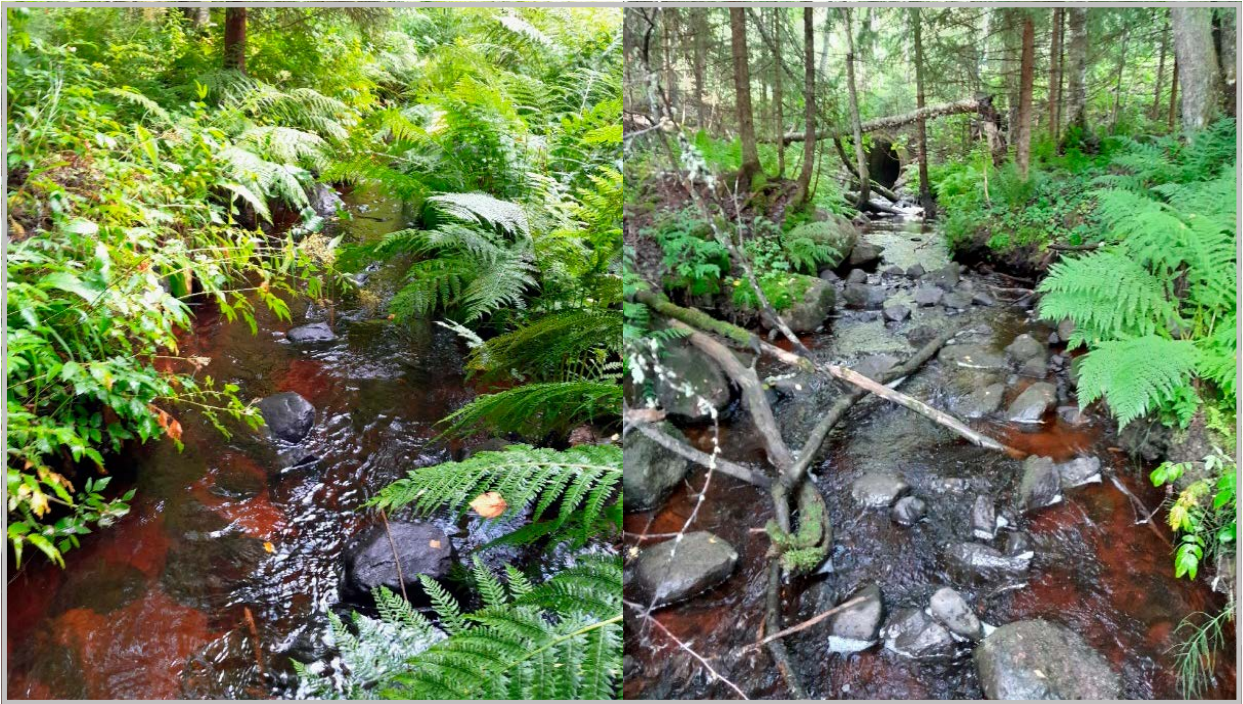
Kosken yläpuolella uoma jatkuu nivamaisena aina Ahvenlammintielle asti. Tien alittava rumpu ei muodosta nousuestettä ainakaan keskivirtaamalla, ja sen ylä- ja alapuolella uomassa on lyhyt, aikoinaan perattu mutta osittain luonnontilaistunut virtapaikka 95 (Kuva 102).

Kuva 102. Ahvenlammitien kohdalla Mylly-Kartunjoen sivu-uomassa on osittain luonnontilaistunut virtapaikka.

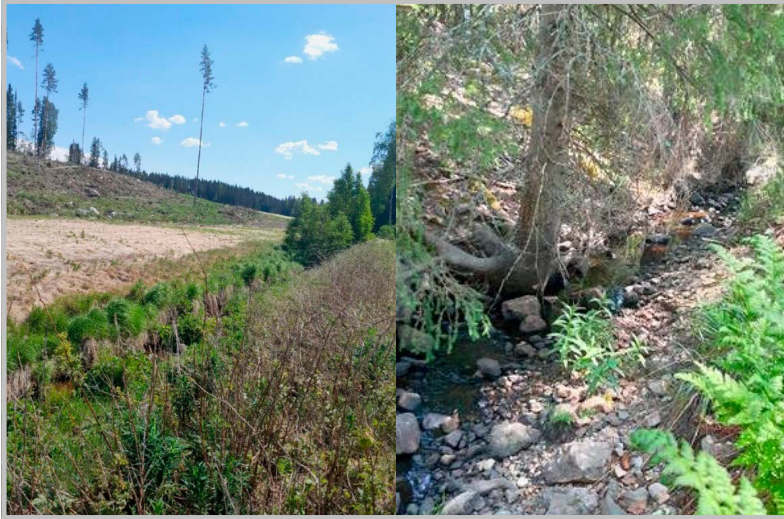
Voimalinjan hakkuuaukean kohdalla Jorrinojassa on vielä lyhyt reipasvirtaisempi ja kovapohjainen virta-alue (virtapaikka 54), jonka jälkeen uoma jatkuu kaivettuna ja suorana virraten peltomaiseman halki. Uomassa on vielä kaksi paremmin varjostettua kovapohjaista osuutta (virtapaikat 55 ja 56, Kuva 108), jotka ovat kuitenkin luultavasti syntyneet perkuutöiden yhteydessä.

Kuva 108. Koskialueen yläpuolella Jorrinoja on kaivettu, ja virtaa peltomaiseman ympäröimänä. Muutama kivisempi ja reipasvirtaisempi osuus on syntynyt luultavasti perkuutöiden seurauksena.

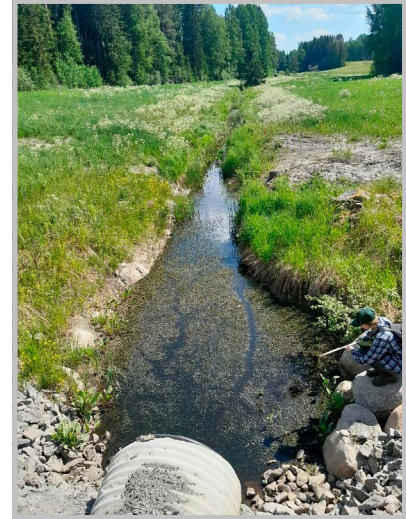
Saarilahdentien kohdalla uomassa tehtiin havainto kanadanvesirutosta, joka on säädetty kansallisesti haitalliseksi vieraslajiksi (Kuva 109). Kanadanvesiruttoa esiintyi tierummun molemmin puolin. Lajista on tehty havaintoja Jorrinojaan laskevasta Isojärvestä Väinänperästä, läheltä Vähäjärveä, jo vuosina 1983, 1989 ja 1990. Vieraslaji tulisi poistaa ja estää sen leviäminen alajuoksulle.

Kuva 109. Saarilahdentien kohdalla Jorrinojassa tehtiin havainto haitalliseksi vieraslajiksi säädetystä kanadanvesirutosta.

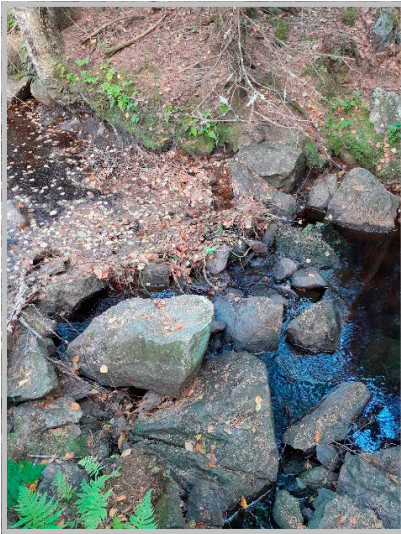
Virtapaikan 61 yläpuolella on pieni, alivirtaamalla täydellisen nousuesteen muodostava kivipato (nousueste x, Kuva 114), josta ylävirtaan uoma jatkuu suvanomaisena, ja siihen laskee tiheästi oja.

Kuva 114. Pirttiojassa oleva pieni kivipato vaikeuttaa vesieläiden liikkumista uomassa ainakin alivirtaaman aikaan.

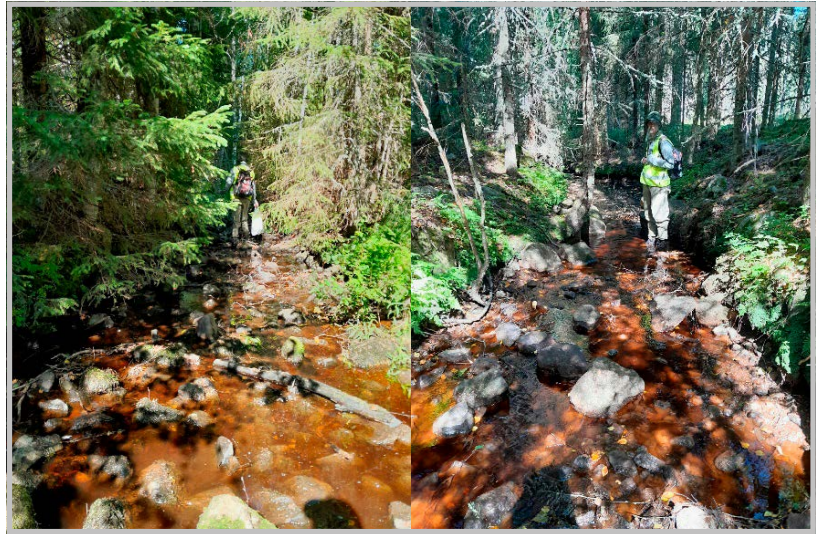
Kuva 115. Virtapaikkojen 62 ja 63 kohdalla uoma on muokattu perkaamalla ja pohja on paikoin hyvin liettynyt.

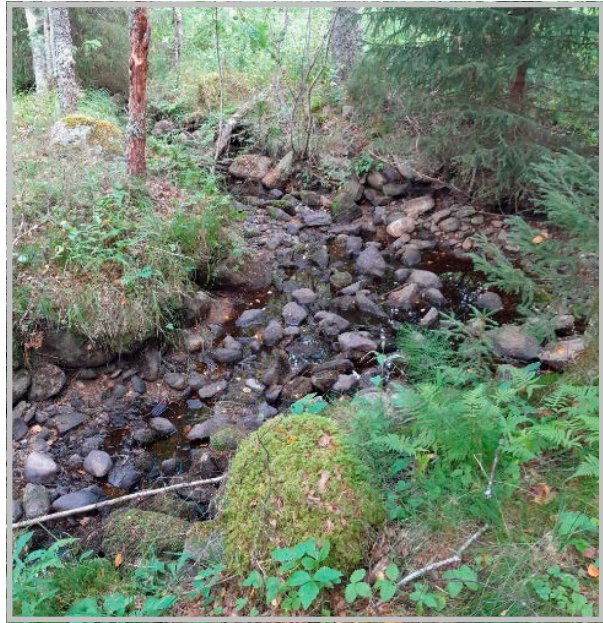
Kuva 117. Virtapaikka 64 on alivirtaamatilanteessa niukkavetinen.

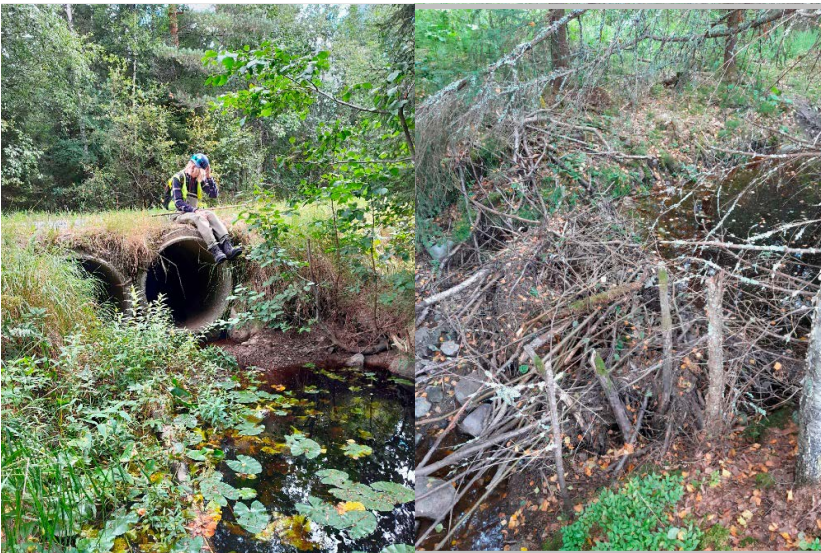
Kosken yläpuolella Pirttiojassa on vielä kaksi nousuestettä: Ylijoentien rumpu (nousueste z, Kuva 119) sekä noin 200 metriä Pirttijärvestä alavirtaan sijaitseva majavanpato (nousueste å, Kuva 119). Molemmat rakenteet muodostavat täydellisen nousuesteen ali- ja keskivirtaamatilanteessa.

Kuva 119. Vasemmalta oikealle: Nousuesteen muodostavat Ylijoentien rumpu (nousueste z) sekä Pirttijärven alapuolinen majavanpato (nousueste å).

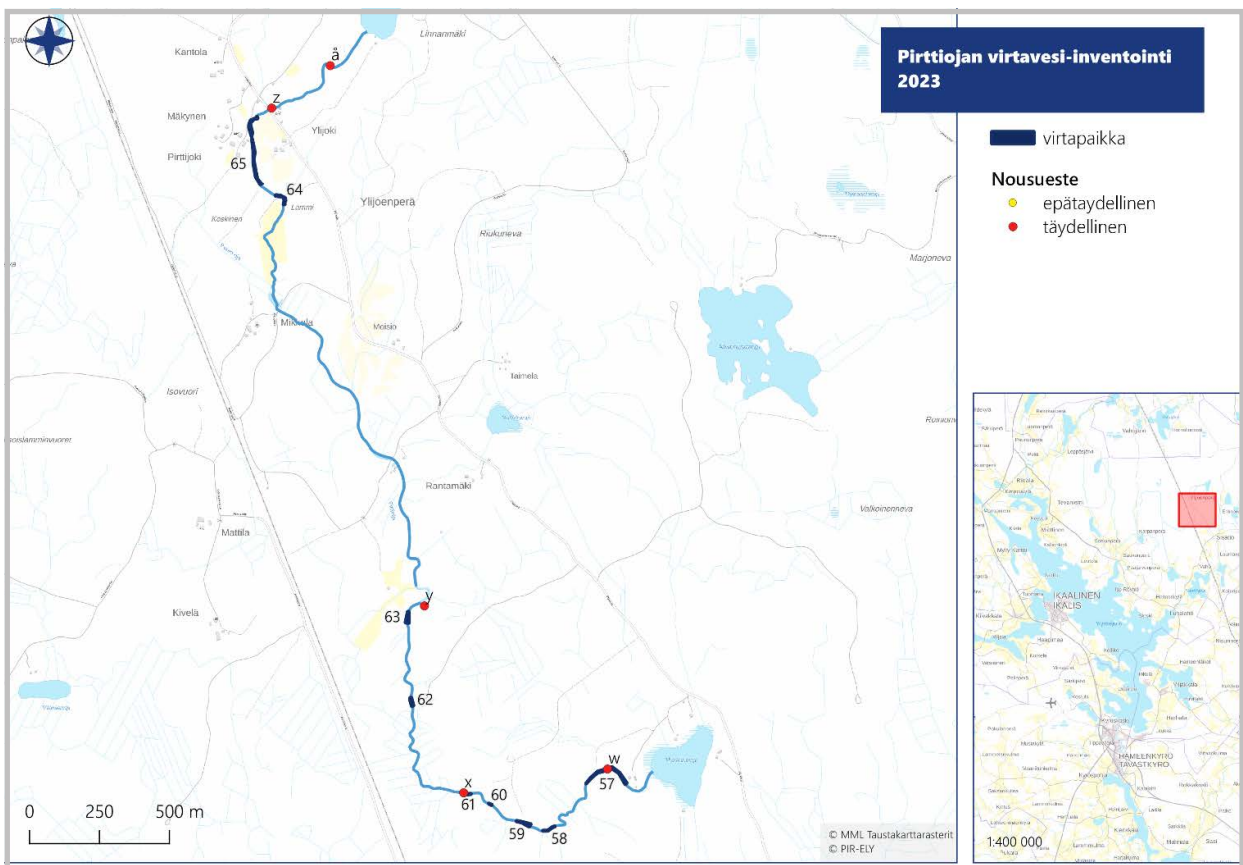
Sipsijärven reitillä (35.58), Juurijärven – Hulppojärven osavaluma-alueella (35.585) sijaitseva Pirttioja on puro Mustalammen sekä Pirttijärven välillä (Kuva 122). Pirttiojaa ympäröivää metsää on ojitettu runsaasti, ja sen vesi on tummaa. Mikkolan kohdalla Pirttiojan länkiranta-alue on lueteltu metsälain erityisen tärkeäksi elinympäristöksi. Pirttioja valikoitui inventointikohteeksi, sillä Juurijärven – Hulppojärven valuma-alueella on aikaisemmin suoritettu virtavesi-inventointeja aina Mustalammen alapuoliselle Sisätönjärvelle asti (Holsti 2014). Sisätönjärven alapuolisen Myllyjoen oli myös inventoinneissa todettu mahdollisesti soveltuvan taimenen lisääntymis- ja poikasvesistöksi. Taimenta esiintyy Sipsijärven reitillä.

Kuva 122. Pirttiojan virtapaikat sekä noususteet

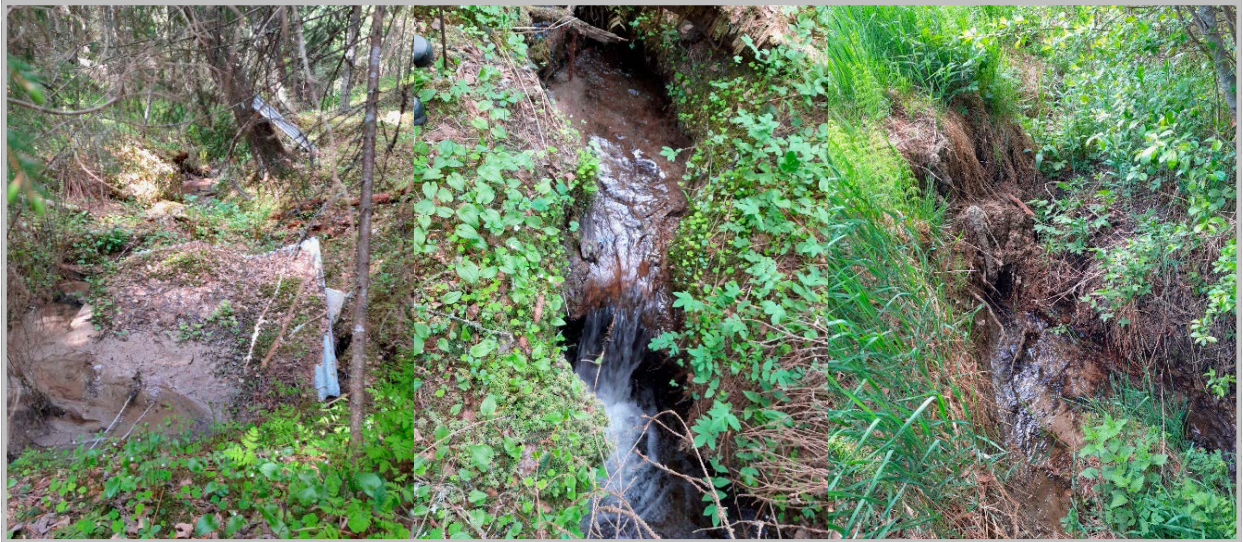
Vesiperkiön lähteen laskunorossa on vanhan vedenottorakenteen jäänteet, jotka tukkivat uomaa (nousueste tt, Kuva 124). Nousueste uu on norossa oleva luonnonkynnys ja nousueste vv uomassa oleva sortuma (Kuva 124).

Kuva 124. Vesiperkiön lähdenoron esteet tt, uu ja vv (vasemmalta oikealle).

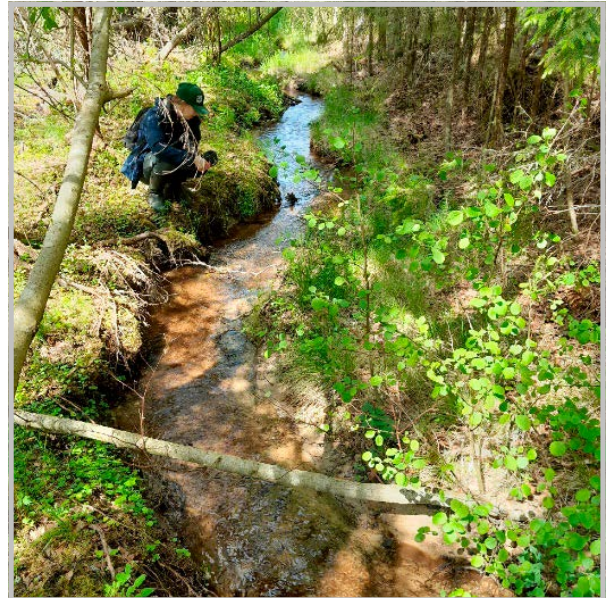
Vesiperkiön lähdenoro on kirkasvetinen ja paikoin luonnontilainen (Kuva 125), ja suurin osa Kolisevan-

Kuva 125. Kolisevanojaan laskeva lähdenoro on paikoitellen hyvin luonnontilainen.

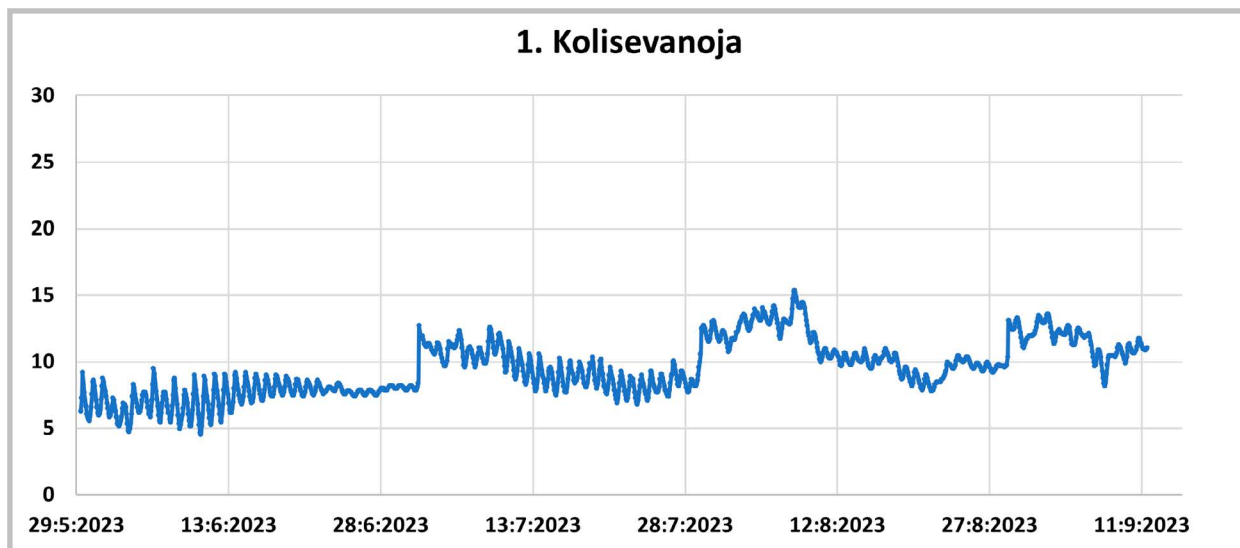
Lämpötilat pysyivät koko kesän lähdevesivaikutteiselle uomalle tyypilliseen tapaan viileänä, ja koko mittausjakson lämpötilojen keskiarvo oli 9,5 astetta (Kuva 126).

Kuva 126. Kolisevanojan lämpötilaseuranta ajalta 29.5.– 11.9.2023.

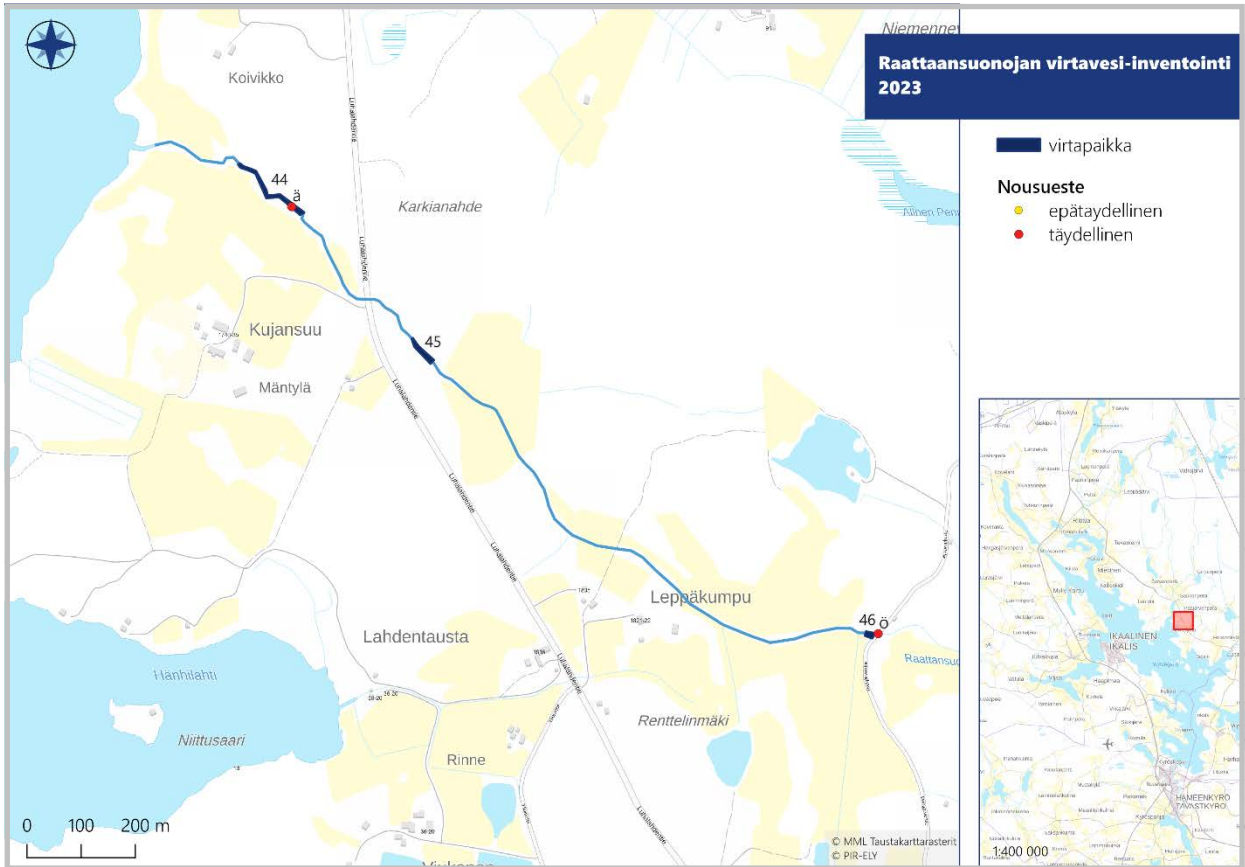
Kuva 134. Raattansuo-alueen virtapaikat sekä noususteet.

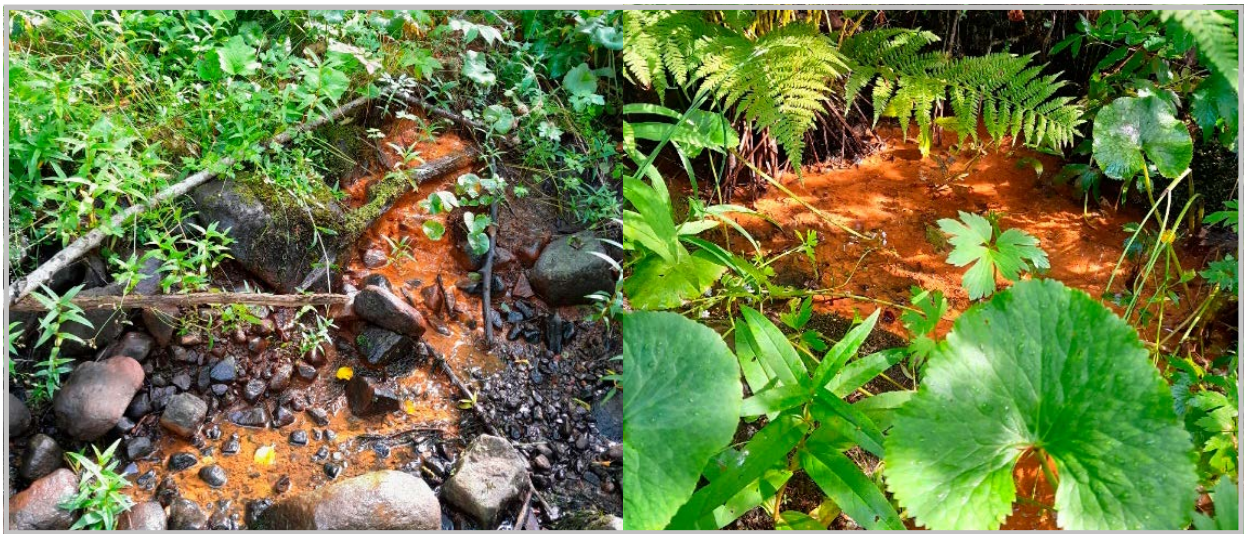
Uomassa on noin 160 metrin pituinen luonnontilainen ja koskimainen osuus, josta osa on lueteltu metsälain erityisen tärkeäksi elinympäristöksi (virtapaikka 44, Kuva 129). Koskessa on monipuolisesti erikokoista kiviainesta sekä pientä soraa nivamaisten ja koskimaisempien kohtien vaihdella. Kosken yläosalla on vanha kivinen pohjapato, joka muodostaa täydellisen nousuesteen vesiliöille (nousueste ä, Kuva 128). Uoma on selvästi pohjavesivaikutteinen, ja sen varrella on useita tihkupintoja, joista uomaan purkautuu kylmää pohjavettä (Kuva 129). Raattansuonojassa oli inventointien aikaan alivirtaamatilanteessa niukasti vettä.

Kuva 129. Virtapaikka 44:n kohdalla Raattansuo-alueen virtavesi purkautuu pohjavettä useassa kohdassa.
