Virtavesi-inventoinnit, lämpötilaseurannat ja vedenlaatumittaukset Ikaalisten reitin valuma-alueella vuonna 2023

RAPORTTEJA 90/2023

Pirkanmaan elinkeino-, liikenne- ja ympäristökeskus

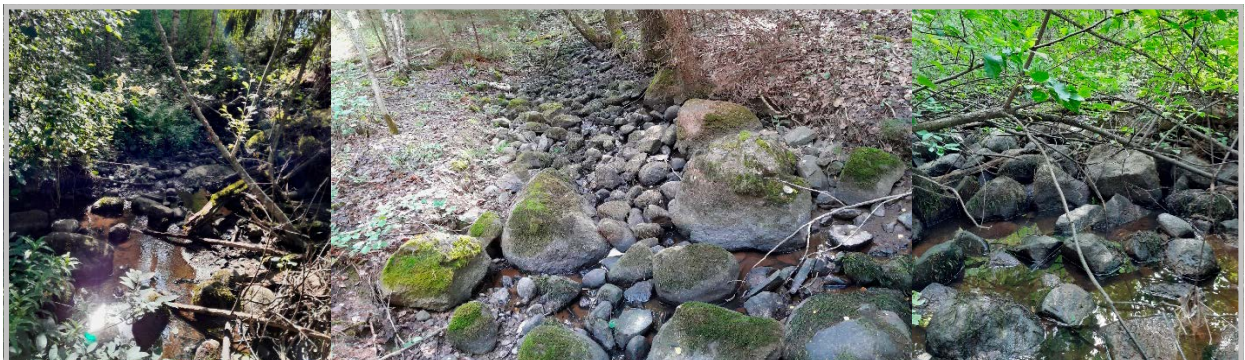
Kuva 128. Raattansuo-alueen koskimainen osuus on luonnontilainen, mutta vähävetinen ja siinä on noususteiden muodostama kivipato.

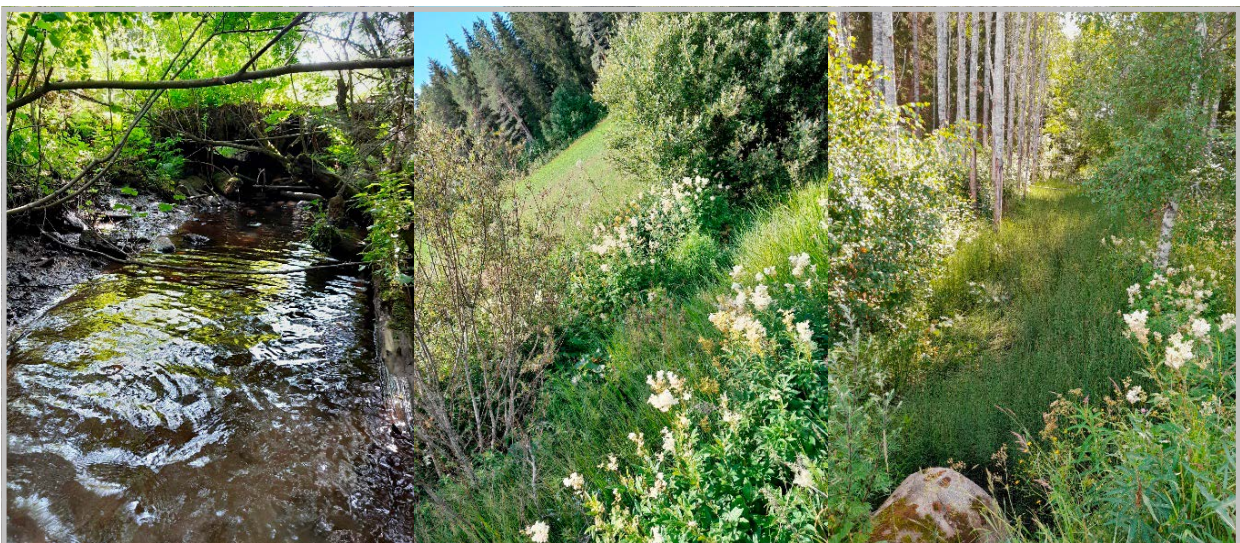
Virtapaikka 45:stä ylöspäin uoman ylittää pieni silta, joka on kerännyt ympärilleen runsaasti ryteikköä (Kuva 131). Sillan yläpuolella Raattansuonoja muuttuu paikoitellen umpeenkasvaneeksi ja rehevöityneeksi pelto-ojaksi (Kuva 131).

Kuva 131. Virtapaikka 45:n yläpuolella on puurytöä ympärilleen kerännyt silta, josta ylävirtaan Raattansuonoja muuttuu paikoitellen umpeenkasvaneeksi pelto-ojaksi.

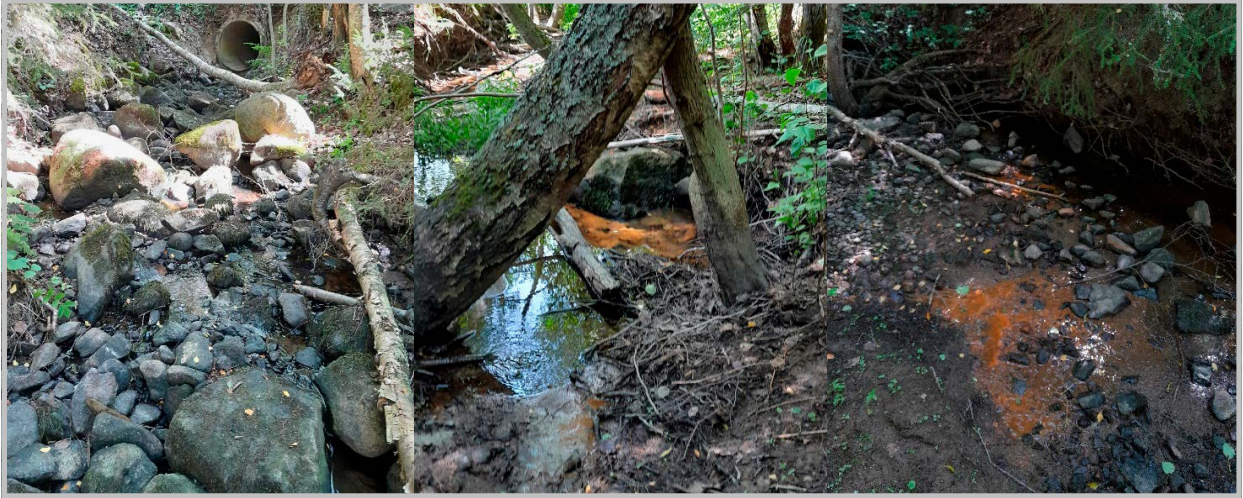
ka. Tien alapuolella on vielä lyhyt kivinen virtapaikka, jossa oli inventointien aikaan niukasti vettä (virtapaikka 46, Kuva 132). Uomaan purkautuu pohjavettä useasta paikasta sekä uoman reunoilta ja pohjasta (Kuva

132). Penijärventien rumpu on sijoitettu liian korkealle uoman pohjaan nähden ja on täydellinen este (nousueste ö, Kuva 132). Uomassa oli todella niukasti vettä inventointien aikaan.

Kuva 132. Penijärventien rumpu muodostaa täydellisen esteen vesiliöille. Sen alapuolinen lyhyt virtapaikka 46 oli todella niukavetinen, mutta siihen purkautui pohjavettä udeassa kohdassa.

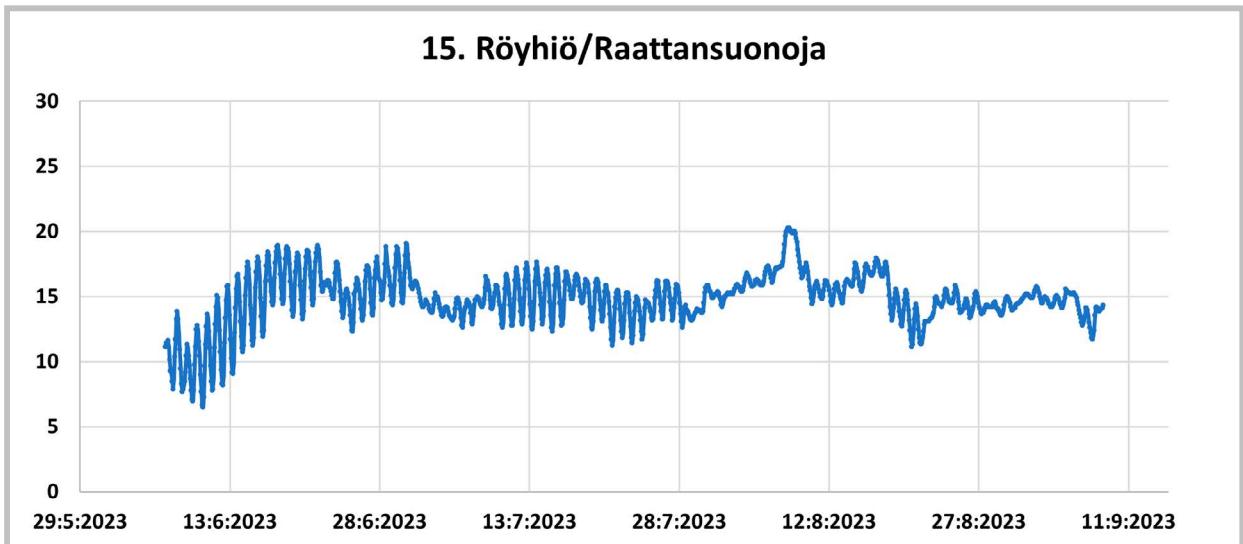
Kesäkuun ja elokuun hellejaksot näkyivät Raattansuonojan lämpötilatuloksissa, mutta yli 20 asteen lämpötila nousi ainoastaan 7.8. ja 8.8 (Kuva 133). Keskimäärin lämpötila pysytteli noin 15 asteen paikkeilla nousten välillä hieman sen yli tai laskien hieman sen alapuolelle. Veden lämpötilan puolesta Raattansuonoja soveltuisi hyvin esimerkiksi taimenen elinympäristöksi.

Kuva 133. Raattansuonojan lämpötilaseuranta ajalta 6.6.– 8.9.2023.

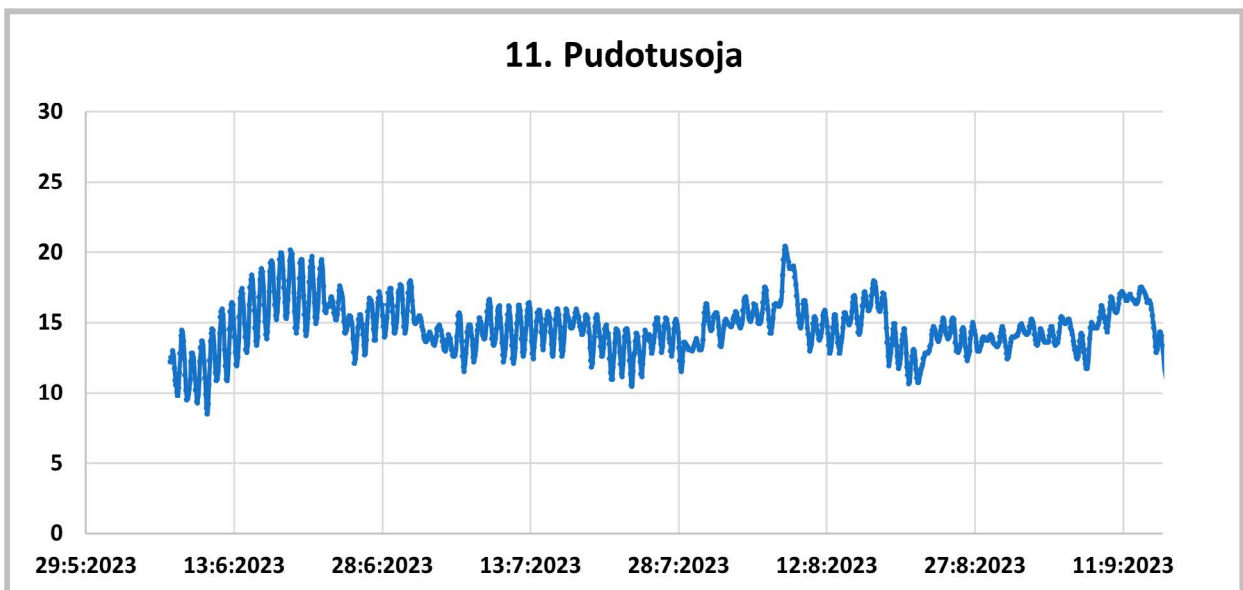
Pudotusojaan asennettiin yksi lämpötilaloggeri (numero 11) Linjan kohdalla olevan asuinkiinteistön kohdalle. Loggeri oli uomassa 6.6.–15.9.2023. Veden lämpötilan puolesta Pirttioja soveltuisi hyvin esimerkiksi taimenen elinympäristöksi, sillä lämpötilat nousivat yli 20 asteen ainoastaan hetkellisesti 18.6. ja 7.8 (Kuva 135).

Kuva 135. Pudotusojan lämpötilaseuranta ajalta 6.6.– 15.9.2023.
