Junan suistumisen huomioon ottaminen siltojen suunnittelussa

Liikenneviraston tutkimuksia ja selvityksiä 51/2015

Jouni Lahtinen: Junan suistumisen huomioon ottaminen siltojen suunnittelussa. Liikennevirasto, tekniikka ja ympäristö -osasto. Helsinki 2015. Liikenneviraston tutkimuksia ja selvityksiä 51/2015. 128 sivua ja 8 liitettä. ISSN-L 1798-6656, ISSN 1798-6664, ISBN 978-952-317-148-0.

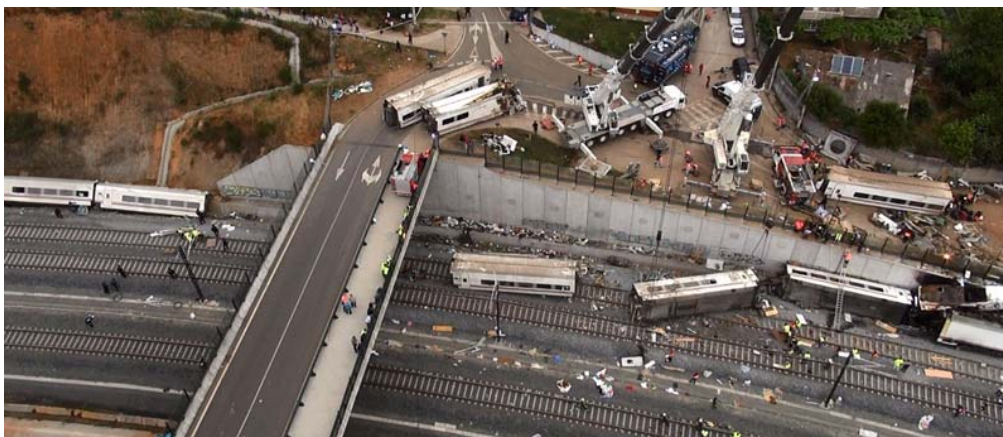
Kuva 1.2 Ilmakuva Espanjan junaonnettomuuspaikalta (Munoz 2013).

Espanjan junaonnettomuuspaikalta otetuista valokuvista (kuva 1.2; kuva 1.3) voidaan nähdä, että seinämäinen tukimuurirakenne on kestänyt junan törmäämisen hyvin. Tukimuurissa on havaittavissa vain pintavaurioita. Suistumispaikan ylitse kulkevan sillan rakenteet eivät ole tukimuurin osana toimivaa maatukea lukuun ottamatta altistuneet junan törmäämiselle, mikä on osoitus hyvästä siltasuunnittelusta. Sillan pilari-mainen välituki on sijoitettu junaradan sisäkaarteeseen puolelle, mikä pienentää junan suistumisesta aiheutuvan törmäämisen riskiä. Suistumispaikalla rataympäristön infrarakenteet ovat toimineet onnettomuustilanteessa tarkoituksenmukaisella tavalla. Toisaalta vääränlaisen suunnittelun seurauksena juna olisi saattanut törmätä sillan välitukeen. Välitukeen törmäminen olisi todennäköisesti aiheuttanut sillan sortumisen suistuvan junan päälle, jolloin onnettomuuden seuraukset olisivat olleet vielä vakavampia niin henkilö- kuin materiaalivahinkojenkin osalta.

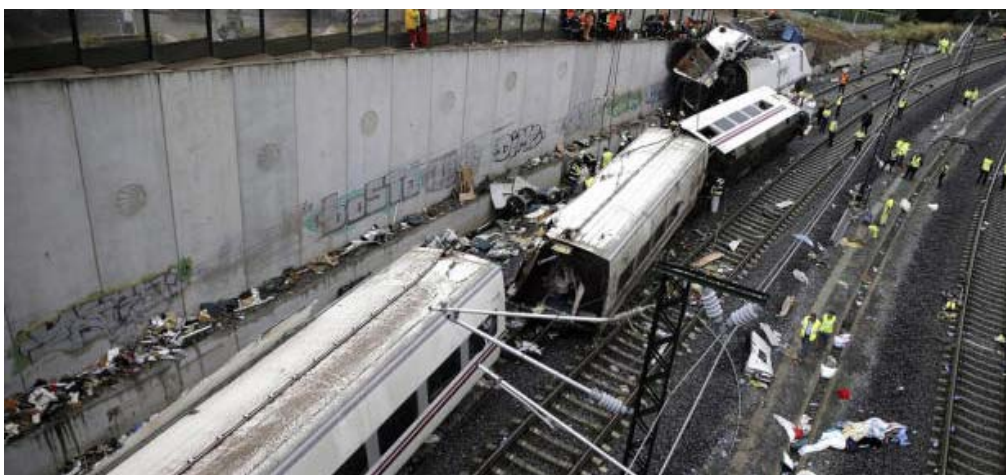
Kuva 1.3 Tukimuri Espanjan junaonnettomuuden jäljiltä (Anon. 2013).

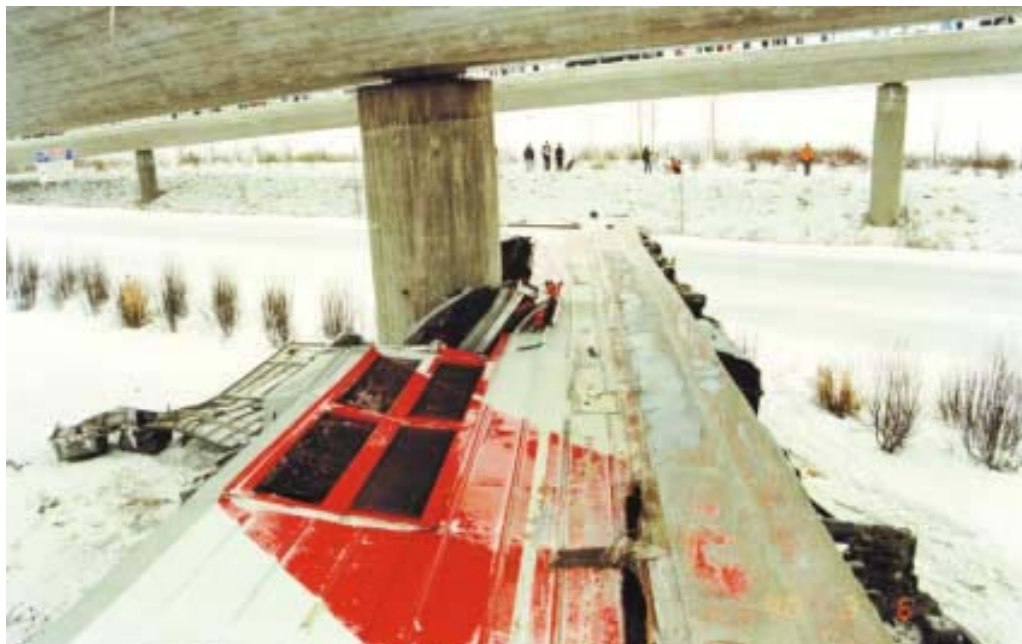
Kuva 1.4 Sillan välitukeen törmännyt veturi Jyväskylässä 1998 (Onnettomuustutkintakeskus 1999).

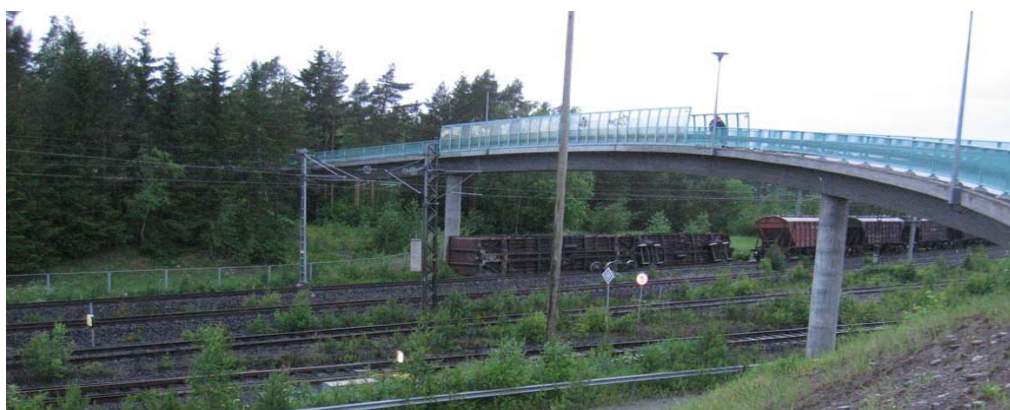
Kuva 1.5 Suistuneen junan vaunu on lähellä sillan välitukea Toijalassa 2011 (Onnettomuustutkintakeskus 2011).

kuneen kaluston onnettomuus, jossa vähintään yksi henkilö on kuollut tai loukkaantunut vakavasti. Merkittäväksi onnettomuudeksi määritellään myös onnettomuus, jossa rautatiekalustolle, radalle, ratalaitteille ja ympäristölle aiheutuneet vahingot ovat vähintään 150 000 euroa. (Lahelma & Juuti 2013, s. 48) Vuonna 1998 Jyväskylässä tapahtui junan suistuminen, jonka seurauksena junan veturi törmäsi katto edellä siltapilariin (kuva 1.4). Törmäyshetkellä vaunun nopeus oli noin 90 km/h. (Onnettomuustutkintakeskus 1999) Vuonna 2011 puolestaan Toijalassa tapahtui merkittävä suistumistapaus, jossa suistuminen ei johtanut törmäykseen, mutta suistuneet vaunut ohittivat kevyen liikenteen sillan välituen hyvin läheltä (kuva 1.5) (Onnettomuustutkintakeskus 2011).

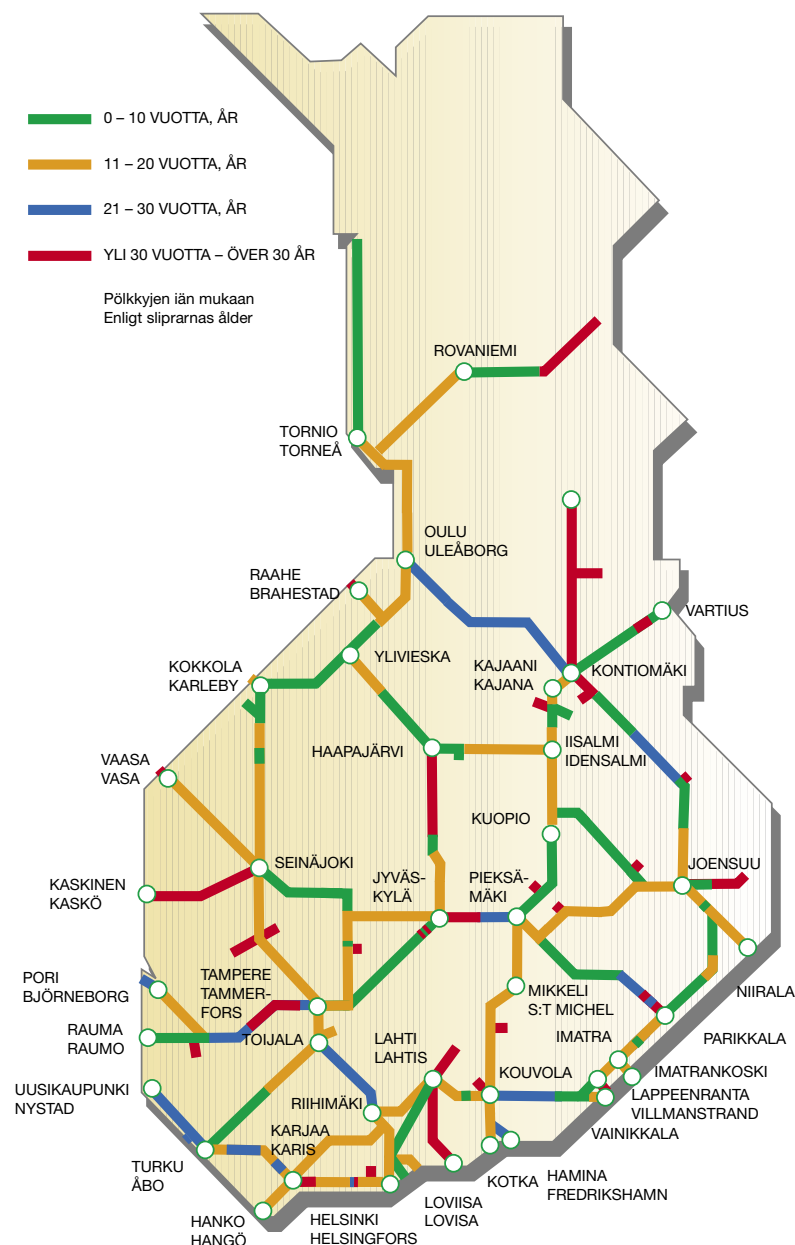
Kuva 1.6

Suomen rataverkon päällysrakenteen ikä (Lahelma & Juuti 2012, s. 19).

ta nähdään, osa Suomen rataverkon päällysrakenteesta on jo yli 30 vuotta vanhaa. Lisäksi huomionarvoinen osa rataverkon päällysrakenteesta on ollut käytössä yli 20 vuotta.

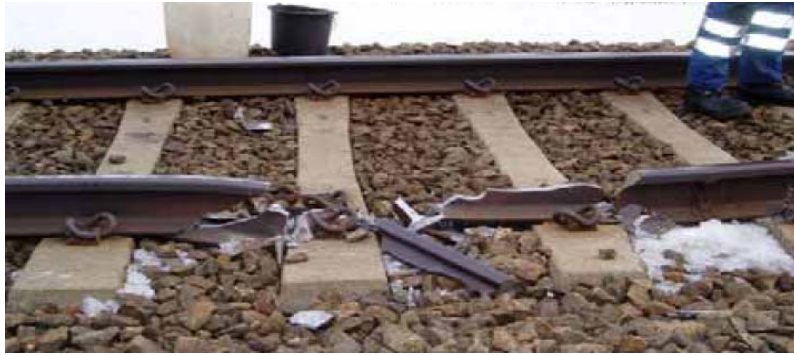
Kuva 2.8 Murtunut rataakisko (Onnettomuustutkintakeskus 2007, s. 8).

Ratakiskon murtuminen on vakava kiskovaurio, joka aiheuttaa välittömän suistumisvaaran. Kuvassa 2.8 on esitetty murtunut ratakisko, joka aiheutti matkustajajunan suistumisen Suomessa vuonna 2005 (Onnettomuustutkintakeskus 2007). Ratakiskon murtumismekanismien kirjo on laaja, mitä kuvaa hyvin se, että Ratahallintokeskus (2000, s. 38) jakaa kiskomurtumat 17:sta erilliseksi murtumatapaukseksi. Ratakiskon lujuus voi osoittautua riittämättömäksi esimerkiksi viallisen niin sanotun lovipyörän aiheuttamassa iskussa erityisen kylmällä säällä, jolloin kiskoteräksen kyky vastaanottaa dynaamisia kuormia on heikentynyt (TSB 2010). Raiteessa tai vaihteessa esiintyvä kiskomurtuma on vaarallinen etenkin silloin kun se sijaitsee kaarteiden ulommassa kiskojonossa. Alhaisessa kiskon lämpötilassa vapautuvat lämpövetovoimat saavat aikaan kiskon vetäytymisen ja murtuma-aukon kasvamisen, jolloin suistumisen todennäköisyys edelleen kasvaa. (Ratahallintokeskus 2002, s. 48)

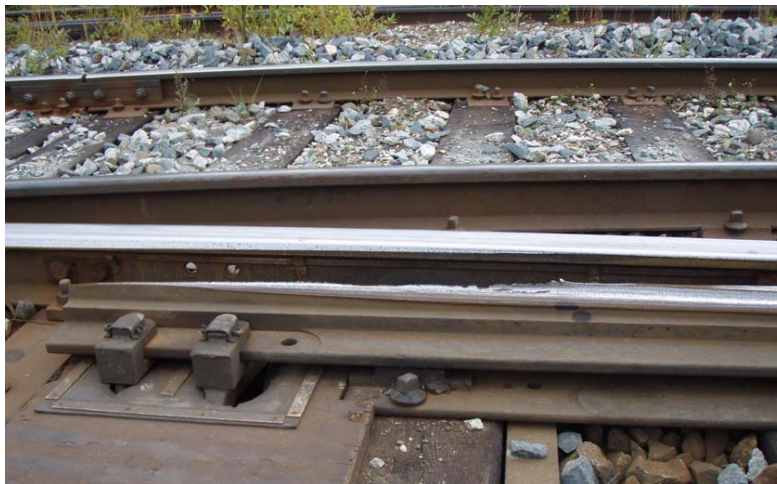
Kuva 2.13 Vaurioitunut vaihteenkieli Pieksämäellä 2010 (Kosonen 2011, s. 47).

Raitteen erikoisrakenteissa, kuten vaihteissa ja turvalaitteissa, ilmenee junan suistumisriskiä lisääviä vikoja. Suistumisen kannalta vaihteiden viat ovat tärkeässä asemassa. Iso-Britanniassa vuosien 2008–2009 aikana sattuneista radan vikoihin liittyvistä suistumistapauksista 30 % tapahtui vaihteissa ja risteyksissä (RSSB 2013, s. 158). UIC:n riskinarviointiohjeen mukaan vaihdealueella junan suistumisen todennäköisyys on 10-kertainen vaihteettomaan rataosuuteen nähden (UIC Code 777-2 2002, s. 27). Vaihteet sisältävät lukuisia osia ja viat voivat muodostua näihin osiin ja osien yhteistoimintaan. Vaihteen viat ilmenevät geometriavirheinä, teräsosien rikkoutumisena, väsymisenä ja kulumisena, kiinnitysten vioittumisena ja löystymisenä, huonokuntoisina vaihdepölkkyinä ja tukikerroksena sekä kääntölaitteen virheellisenä toimintana. (Liikennevirasto 2013a) Kuvassa 2.13 on esitetty vaurioitunut vaihteen kieli, josta on lohjennut paloja.

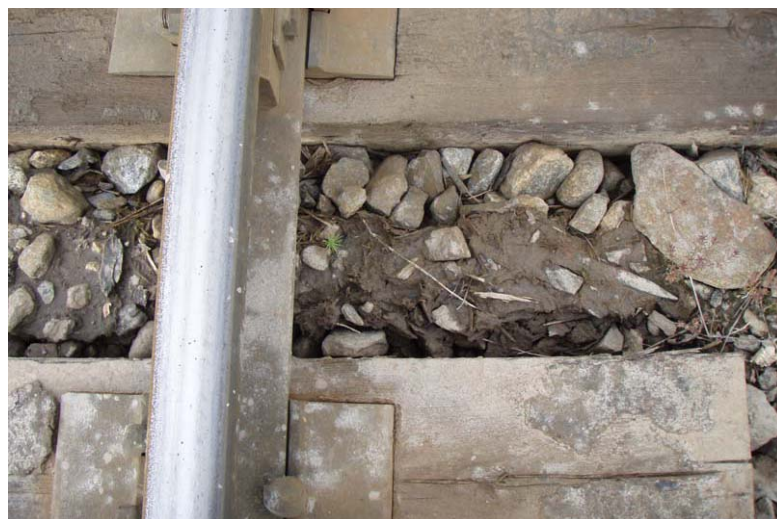
Kuva 2.14 Tukikerroksen läpi noussutta savea vaihteessa Pieksämäellä 2010 (Kosonen 2011, s. 52).

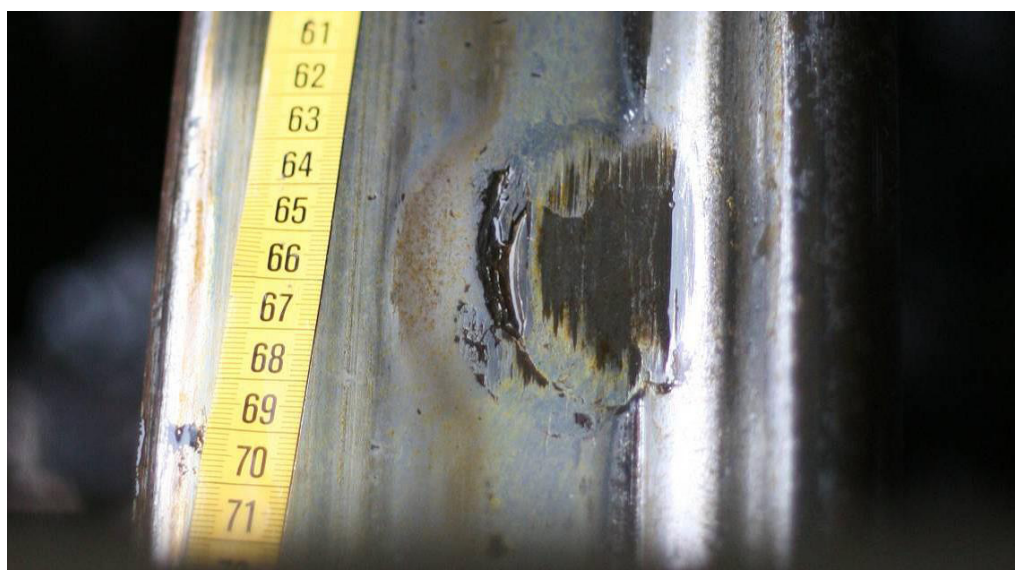
Kuva 2.15 Lovijälki venäläisen säiliövaunun pyörässä (Lahti 2008, s. 20).

Taulukosta 2.1 voidaan havaita, että lovipyörä on tyypillinen junapyörässä esiintyvä vaurio. Lovipyörä tarkoittaa pyörää, johon on pyörän luistamisen seurauksena syntynyt tasainen kohta. Kuvassa 2.15 on esitetty lovijälki pyörän pinnalla. Lovipyörä muodostuu tavallisesti tilanteissa, joissa junan pyörä lukkiutuu ajon aikana. Pyörän lukkiutuminen puolestaan esiintyy tilanteissa, joissa kitkakerroin on pienentynyt pyörän ja kiskon välillä. (Lahti 2008, s. 19) Tanabe et al. (2004) ovat tutkineet pyörien luistamisen ja kitkakertoimen välistä yhteyttä ja esittäneet syitä kitkakertoimen pienentymiselle. Tutkimuksen perusteella määriteltiin eri aiheuttajien suhteelliset osuudet, jotka on esitetty kuvassa 2.16. Esimerkiksi puiden öljyisten lehtien ja neulasien putoaminen radalle pienentää pyörän ja kiskon välistä kitkakerrointa. Sama vaikutus on ratasillan alla virtaavasta joesta radalle nousevalla vesihöyryllä. Vaihteista ja taseristeyksistä saattaa jäädä epäpuhtauksia kontaktipinnoille, mikä vaikuttaa kitkakertoimeen. Lumisateella pyörän luistamista esiintyy noin kymmenkertainen ja sateella noin kolminkertainen määrä aurinkoiseen poutasäähän verrattuna. (Tanabe et al. 2004) Pienentyneen pyörän ja kiskon välisen kitkakertoimen lisäksi myös jarrujen virheellinen toiminta aiheuttaa lovipyöriä. Tavaravaunujen akselipaino voi olla täytettynä nelinkertainen verrattuna tyhjään vaunuun. Tavarajunienvyksinkertaiset jarrujärjestelmät eivät pysty huomioimaan vaihtelevia kuormitustilanteita, jolloin pyörä lukkiutuu jarrutuksessa. Kuljettaja voi tehdä käsittelyvirheen, jolloin pyörät liukuvat lukkojarrutuksen seurauksena. (Lahti 2008, s. 19)

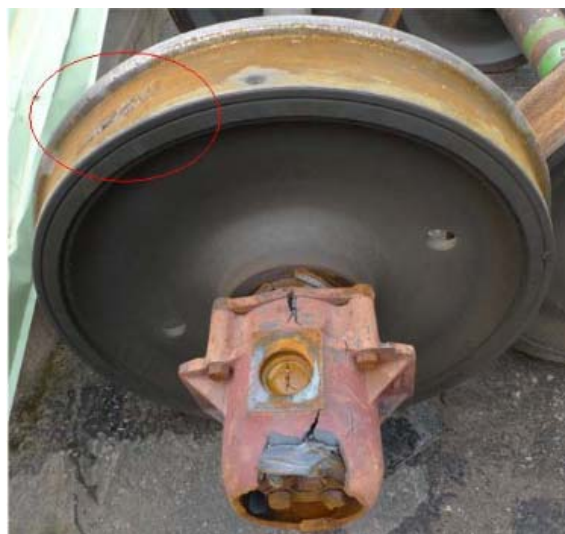
Kuva 2.18 Laakerivaurio, joka on aiheutunut pyörän vierintäpinnalla olevasta lovesta (Nurmentie 2010, s. 39).

Laakerivaurio voi aiheuttaa akseli- tai pyörävaurion. Lovipyörä on laakerivaurioiden merkittävä aiheuttaja. Kuvassa 2.18 on esitetty laakerivaurio, joka on syntynyt lovi-
pyörän vaikutuksesta. Nurmentie (2010, s. 42) jakaa laakerivauriot kolmeen ryhmään. Akselinavan vaurioissa akselin navalle syntyy mekaanisia vaurioita laakerin asennus- ja irrotusvaiheissa, jos käytetään vääriä työmenetelmiä. Syntyvät vauriot heikentävät laakerin väsymislujuutta. Laakeripesän vauriot puolestaan liittyvät tavallisesti kulumiseen. Kulumisen saattaa aiheuttaa ulkokehän liikkeitä laakeripesän seinämällä, jolloin pesän muodon muuttuminen heikentää laakeripesän kykyä jakaa laakerikuorma tasaisesti. Vierintälaakereiden yleisiä vaurioitumisen syitä ovat puolestaan puutteellinen voitelu, korroosio, epäpuhtaus, tiivisterikko, asennusvirhe, korkea lämpötila, saippuoitunut rasva, laakerin valmistus- tai suunnitteluvirhe, ylikuormitus tai akselin liiallinen taipuminen. Laakerivaurion lopullisena aiheuttajana on yleensä laakerin väsyminen, mikä voidaan jakaa pinnan alla syntyviin ja pinnasta alkaviin vaurioihin. Vaurioitumassa olevan laakerin normaali käyntilämpötila kohoaa ja saa aikaan lopulta laakerin tuhoutumisen. (Nurmentie 2010, s. 41–43) Suurin osa laakerien kuuma-

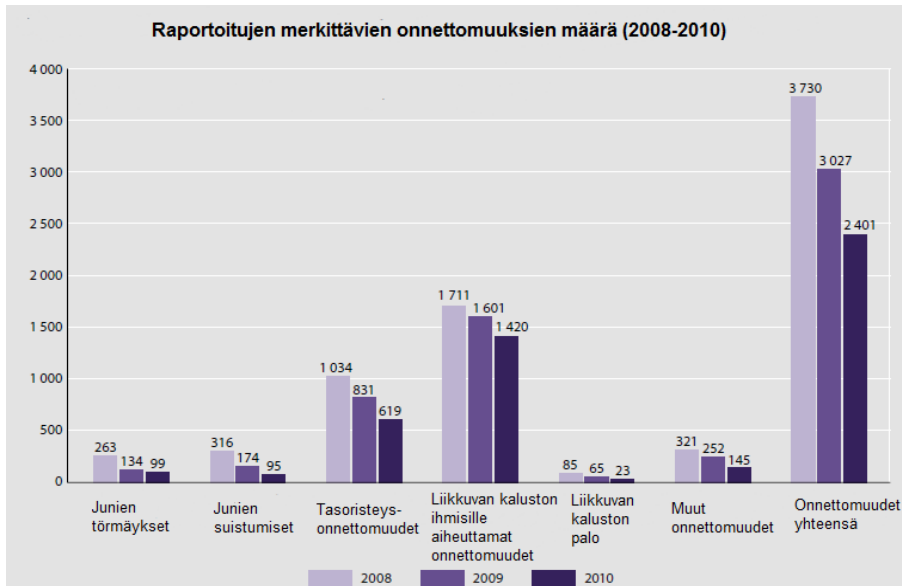
Kuva 2.20 Raportoitujen merkittävien onnettomuuksien määrä onnettomuustyypeittäin vuosina 2008–2010 (ERA 2012, s. 15).

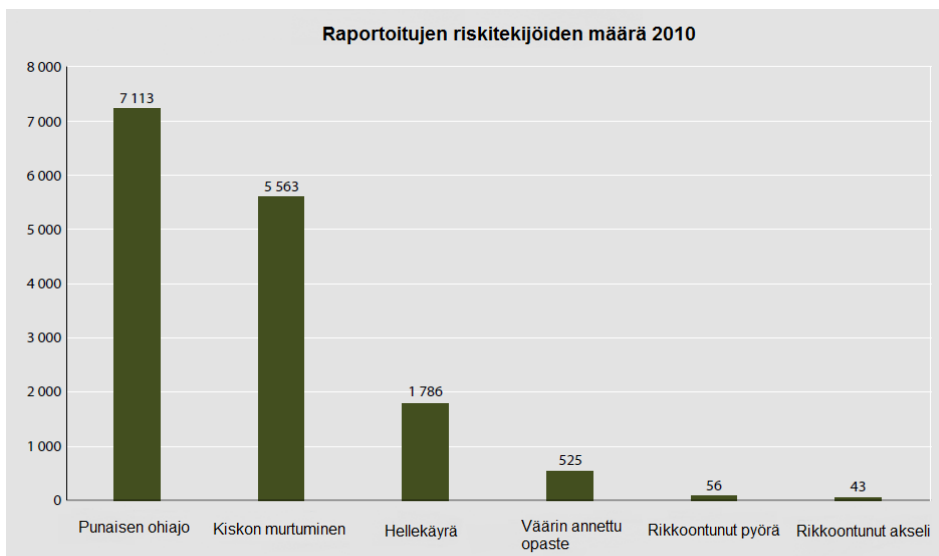
Kuva 2.21 Raportoitujen riskitekijöiden määrä vuonna 2010 (ERA 2012, s. 19).

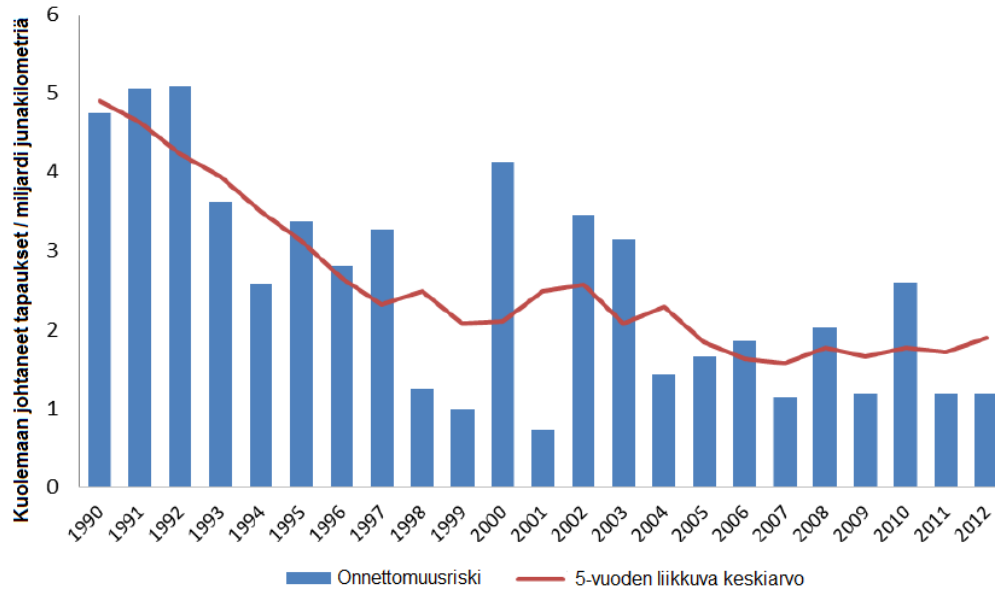
Kuva 2.27 Kuolonuhreja vaatineet junan törmäys- ja suistumisonnettomuudet miljoonaa junakilometriä kohti Euroopassa 1990–2012 (ERA 2013, s. 2).

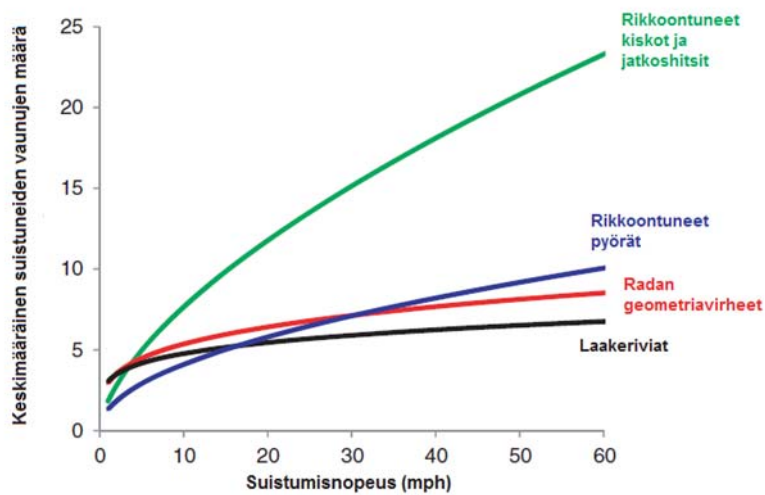
Kuva 2.30 Suistuneiden vaunuyksiköiden määrä suistumisvauhdin funktiona eri suistumissyiden mukaan (Liu et al. 2011, s. 182).

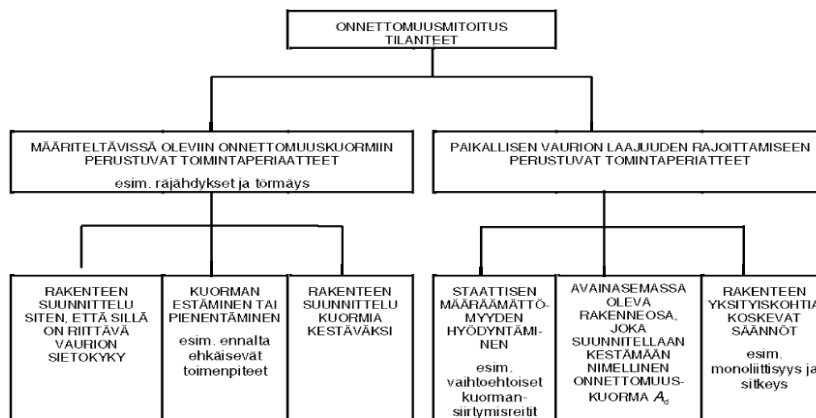
Kuva 3.1 Onnettomuusmitoitustilanteiden käsittelyn toimintaperiaatteet (SFS-EN 1991-1-7 + AC 2007, s. 20).

Vaurionsietokyvyllä (*robustness*) tarkoitetaan rakenteen kykyä vastustaa tapauksia, esimerkiksi törmäyksiä, vahingoittumatta alkuperäiseen syyhyn nähden suhteettoman laajasti (SFS-EN 1991-1-7 + AC 2007, s. 20). Canisius (2011) käsittelee käytännön suunnittelutyöhön liittyvässä julkaisussaan vaurionsietokykyä laajasti ja esittelee vaurionsietoajattelun mukaisia suunnittelumenetelmiä. Vaurionsietokyky on erityisen tärkeässä asemassa rakenteen turvallisuuden kannalta silloin kun pyritään varmistamaan rakenteen riittävä kestävyys ennakoimattomissa onnettomuustilanteissa (Galgaro 2011, s. 34). Eurokoodissa on kirjattu toimintaperiaatteet erilaisia onnettomuusmitoitustilanteita varten. Kuvassa 3.1 on esitetty onnettomuusmitoitustilanteiden käsittelyn toimintaperiaatteet.

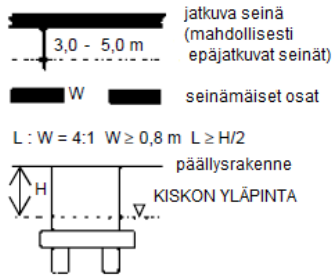
Ryhmä	Tuki	Rakentaminen	Mitoittaminen (kN)
1	Radan vieressä, jossa $v > 50$ km/h

<p>jatkuva seinä (mahdollisesti epäjatkuvat seinät) 3,0 - 5,0 m W seinämäiset osat $L : W = 4:1$ $W \geq 0,8$ m $L \geq H/2$ päällysrakenne KISKON YLÄPINTA</p>

A-luokkaan kuuluvat alueen 2 ryhmän 1 rakenteet tulee ensisijaisesti suunnitella jatkuviksi seinämäisiksi rakenteiksi. Toissijaisesti voidaan käyttää erillisistä seinämäisistä tuista muodostuvaa tukirakennetta. Jos tukirakenne toteutetaan seinämäisistä erillisistä rakenteista, määriteltyjen vähimmäismittojen tulee täytyä. Pituus-leveys-suhteen tulee olla vähintään 4:1. Leveyden tulee olla yli 0,8 m ja pituuden tulee olla yli puolet korkeudesta. Jos tukirakenteet on rakennettu korotetun perustuksen tai laiturin päälle, jonka yläpinta on yli 0,55 m:n korkeudella kiskon yläpinnasta, tukirakennetta ei tarvitse suunnitella jatkuvaksi seinämäiseksi rakenteeksi. Ryhmän 1 rakenteet mitoitetaan radansuuntaiselle 4 000 kN:n vaakakuormalle ja kohtisuoralle 1 500 kN:n vaakakuormalle. Kuormat ja niiden sijoittelu on esitetty kuvassa 3.6. Kuormitus-tapaukset tarkastellaan erikseen. Jos seinämäisen rakenteen mittavaatimukset eivät täyty, tulee ottaa huomioon yksittäisen tukirakenteen sortuminen. (UIC Code 777-2 2002, s. 8)

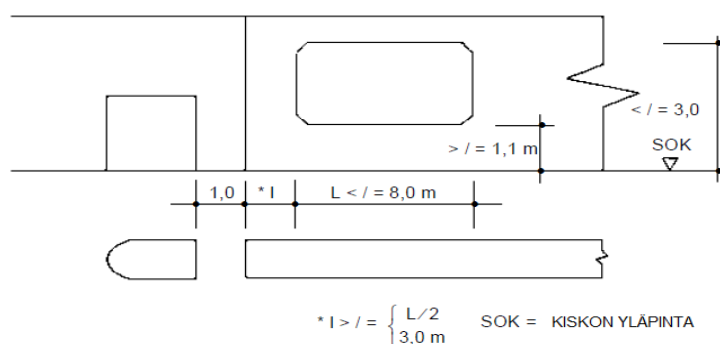
Kuva 3.7 Tukirakenteen mitat A-luokan rakenteille alueella 1 (UIC Code 777-2 2002, s. 23).

UIC-koodissa on annettu suositus alueella 1 sijaitsevien A-luokan rakenteiden suunnitteluun. Tällä alueella tukirakenteet tulisi suunnitella ensisijaisesti jatkuviksi seiniksi. Vaihtoehtoisesti voidaan noudattaa kuvan 3.7 mukaisia mitta-ehdoja. Tuen mitoittamisessa käytetään neljää kuormaa, joiden sijoittelu on esitetty kuvassa 3.8. Kuormien suuruudet ovat: $F_1 = 10\,000\text{ kN}$ radan suuntaan, $F_2 = 3\,500\text{ kN}$ kohtisuoraan, $H_1 = 4\,000\text{ kN}$ radan suuntaan ja $H_2 = 1\,500\text{ kN}$ kohtisuoraan. Jos ensimmäinen seinämäinen tuki ei ole riittävän kestävä, voidaan tuen eteen sijoittaa törmäysevenä vastaanottamaan suurin kuorma kuvan 3.9 mukaisesti. Kuorma asetetaan vaikuttamaan 1,5 m:n korkeudella. (UIC Code 777-2 2002, s. 23–24)

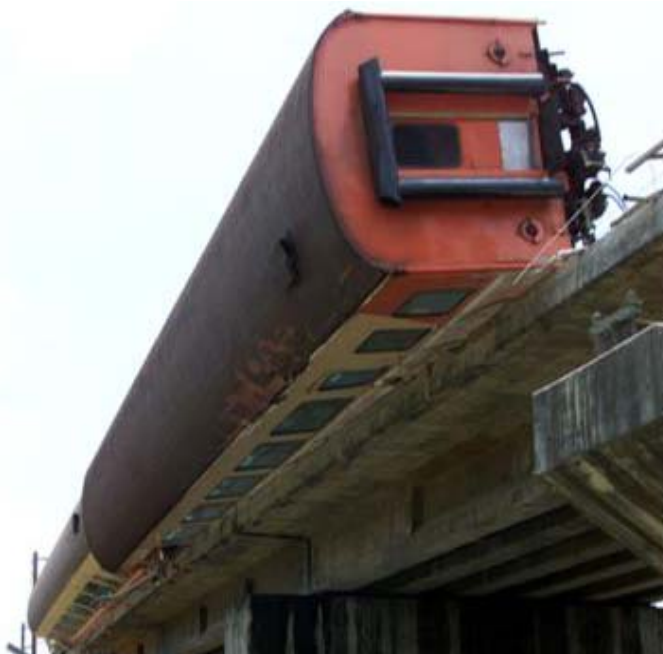
Kuva 4.1 Suistunut juna tasapainossa sillan reunalla (Anon. 2013, s. 6).

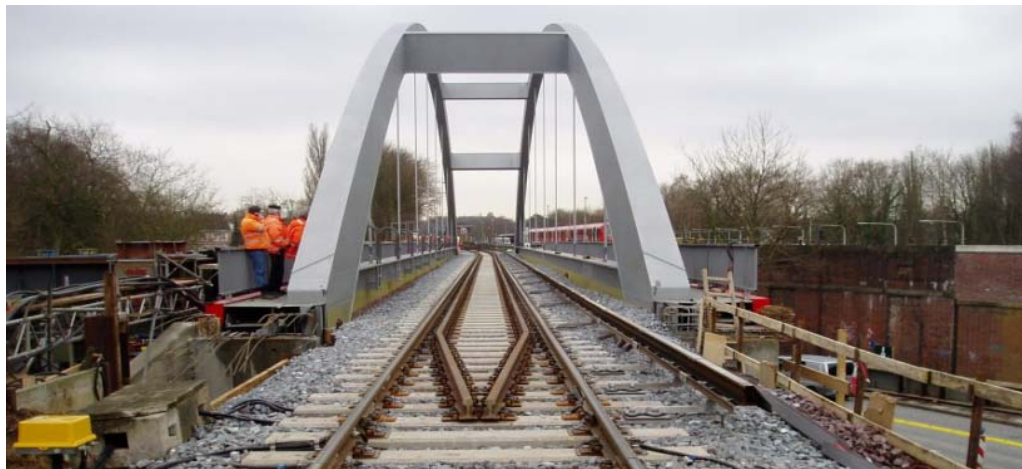
Kuva 4.2 Raiteen sisäpuolelle asennetut suojakiskot kannella, Saksa (Fettke 2013b, s. 17).

tumisen aiheuttamia vahinkoja (Fettke 2013a, s. 8). Silloilla käytetään erityyppisiä suojakiskoja, kuten kiskojen sisäpuolelle (kuva 4.2) ja ulkopuolelle asennettavia suojakiskoja (kuva 4.3).

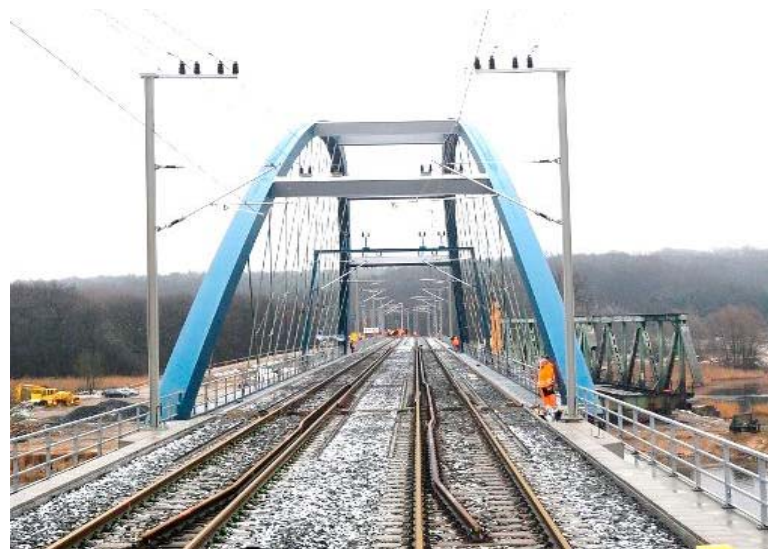
*Kuva 4.4 Kannen tason yläpuolella vaikuttavalle vaakasuuntaiselle suistumis-
kuormalle altis terässiltatyyppe Saksassa (Fettke 2013b, s. 2).*

Käytännössä rautatiesilloilla kannen tason yläpuolelle sijoittuu kantavia rakenteita vain erityyppisissä terässilloissa, joista tavanomaisimpia on esitetty kuvissa 4.4 ja 4.5. Etenkin ristikkosilloilla ja vetotankoja tai köysiä hyödyntävillä siltatyypeillä kannen yläpuolella sijaitsevat kantavat rakenteet ovat herkkiä törmäyskuormille. Ristikosiltojen kantava rakenne koostuu erillisistä sauvoista, joihin suistuvan junan aiheuttama törmäyskuorma voi vaikuttaa radansuuntaisesti. Radansuuntainen törmäyskuorma on huomattavasti suurempi kuin radansuuntaa vasten kohtisuora törmäyskuorma. Esimerkiksi teräsbetoniset reunapalkit ovat jatkuvia rakenteita, jotka ottavat vastaan vain murto-osan radansuuntaisesta törmäyskuormasta. Tästä syystä määräänäänä kuormana toimii radansuuntaa vasten kohtisuora vaakakuorma.

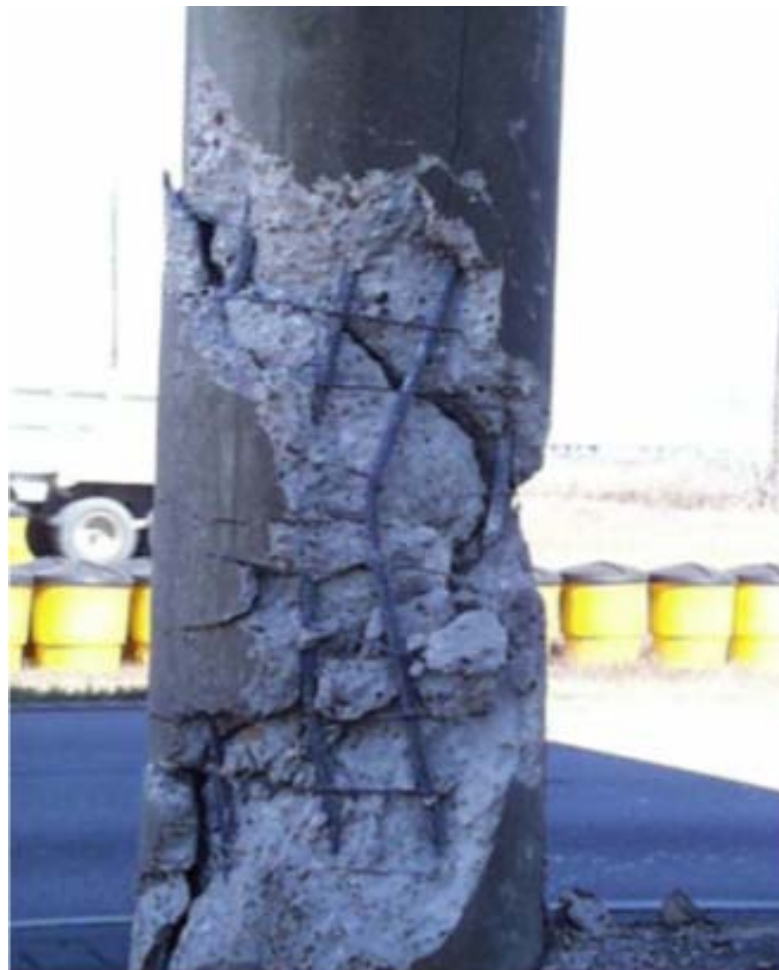
Kuva 5.3 Tyypillinen pilarin vaurioitumismekanismi raskaan ajoneuvon törmäyksessä (Buth et al. 2010, s. 17).

Lineaarisen tarkastelun rajoituksista huolimatta työssä suoritettun FEM-laskennan perusteella voidaan todeta, että tavanomaisten pilarien mitoittaminen todellisille törmäyskuormille ei ole mielekäästä. Pilarin kapasiteetti voi olla riittävä ainoastaan hyvin pienillä törmäysnopeuksilla. Kuten kuvista 5.26 ja 5.27 voidaan havaita, seinämäisen tuen tapauksessa vauriot muodostuvat todennäköisesti paikallisesti. Sen sijaan pilarilla momenttikuorma aiheuttaa rakenteen plastisoitumisen törmäyskohdassa sekä pilarin juuressa ja yläpäässä. Jos momenttikuorma ei muodostu kriittiseksi, myös pilarin vauriomekanismi noudattaa 45 asteen kulmissa lähteviä leikkausmurtopintoja (vrt. kuva 5.3).

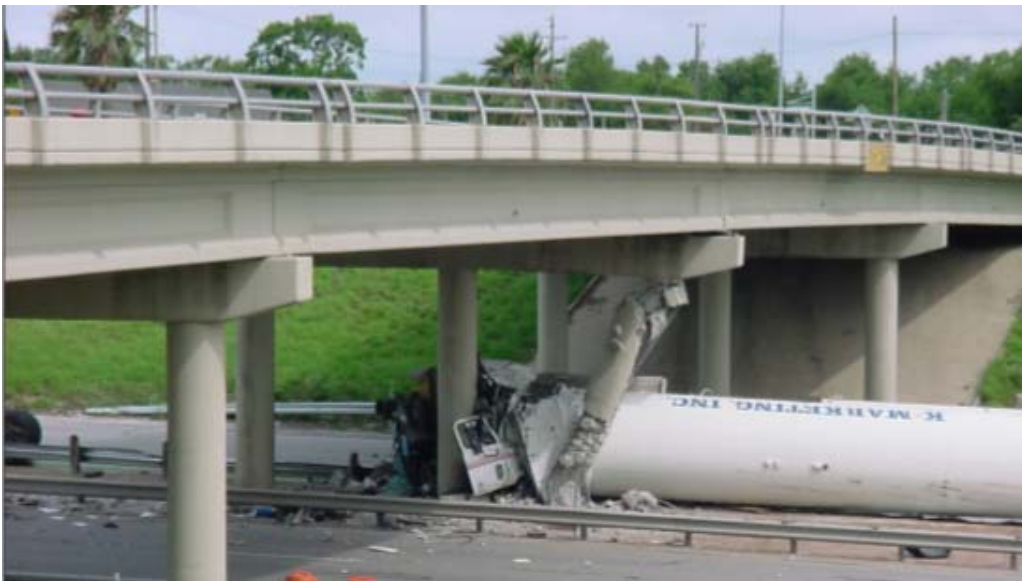
Kuva 5.5 Tyypillinen pilarin vaurioitumismekanismi raskaan ajoneuvon törmäyksessä, kun pilarin kapasiteetti on pieni suhteessa törmäyskuormaan (Buth et al. 2010, s. 5).

Teräsbetonipilareissa esiintyy myös laajempia vauriomekanismeja silloin kun pilarin kapasiteetti on selvästi liian pieni siihen kohdistuvaan kuormaan nähden. Yhdysvaltojen Texasissa sillan välitukena toimiva pilari sortui täysin raskaan ajoneuvon törmäyksessä, mikä on esitetty kuvassa 5.5. Törmäävän ajoneuvon paino oli 33 tonnia ja nopeus törmäyshetkellä noin 90 km/h. Pilarin halkaisija oli 0,76 m, ja sen raudoitus koostui kahdeksasta halkaisijaltaan 22 mm:n pystysuuntaisesta teräksestä sekä 5 mm:n paksuisesta kierreraudoituksesta, jonka kierreväli oli 150 mm. (Buth et al. 2010, s. 5)

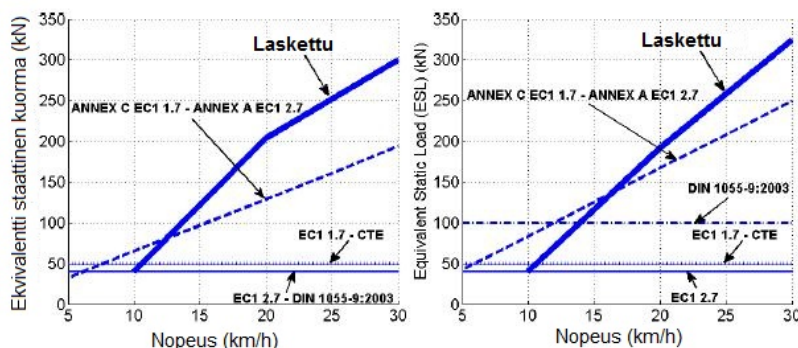
Ferrer et al. (2011) päätyvät samansuuntaisiin tuloksiin kuin edellä Al-Thairy ja Wang (2011). Ferrer et al. (2011) ovat tarkastelleet ajoneuvojen teräsbetonipilareille aiheuttamia törmäyskuormia ja esittävät, että ajoneuvon massalla ei ole suurta vaikutusta törmäyskuorman arvoon toisin kuin ajoneuvon törmäysnopeudella. Tuloksien vertailu voimassa oleviin suunnittelustandardeihin on esitetty kuvassa 5.9.

Kuva 5.9 Laskettujen ekvivalenttien staattisten kuormien vertailu Eurokoodin kuormiin; vasemmalla $m=1800\text{kg}$ ja oikealla $m=3000\text{kg}$ (Ferrer et al. 2011, s. 3371).

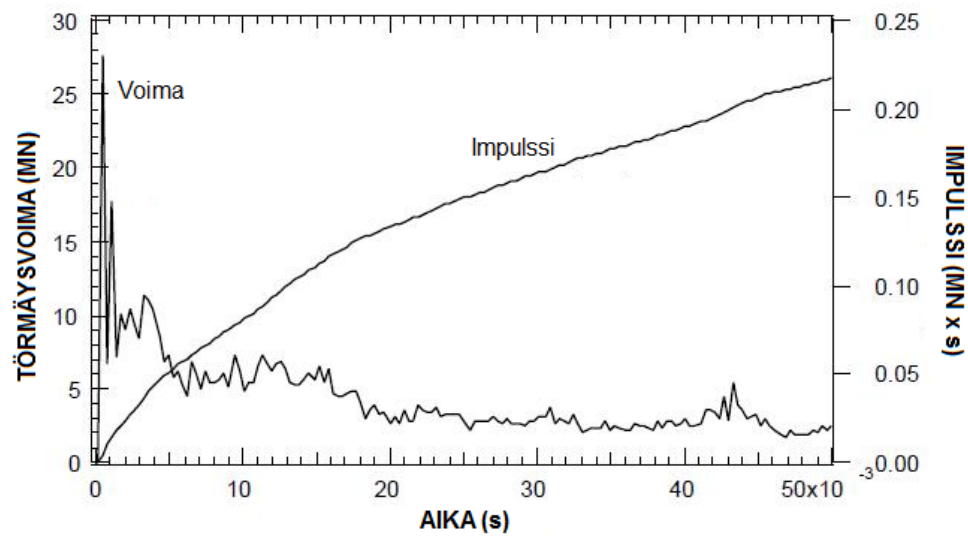
Simons ja Kirkpatrick (1999) ovat tutkineet junavaunun törmäystä mallintamalla. Tarkasteluissa on käsitelty kaikkiaan seitsemää törmäystilannetta. Kuvan 5.15 impulssi/voima-aikakuvaaja on laskettu tapaukselle, jossa 45 tonnia painava juna vaunu törmäi 97 km/h nopeudella 45 tonnin painoiseen jäykkään kappaleeseen, jonka liikettä ei ole estetty. Törmäyksessä vaikuttava voima ylittää hetkellisesti noin 27 MN:in, jonka jälkeen vaikuttaa vakaampi 9 MN:n kuorma. Lopullinen pidempään vaikuttava voima asettuu 2,5 MN:n kohdalle. Työssä on mallinnettu myös viidestä vaunusta koostuvan junan törmäys jäykkään 110 tonnin painoiseen kappaleeseen 160 km/h nopeudella (tilanne 4) ja jäykkään seinään 97 km/h nopeudella (tilanne 7). Näistä tapauksista ei ole annettu törmäyskuormien eikä impulssien arvoja, mutta vertaamalla junan keulassa syntyneitä muodonmuutoksia saadaan hyvä käsitys muuttujien vaikutuksesta törmäyksen vakavuuteen. Kuvan 5.15 tilanteessa keula painuu kasaan 1,7 m. Vastaavasti tilanteessa 4 vaunu murskaantuu 6,1 m matkalta ja tilanteessa 7 jopa 10,2 m:n matkalta. (Simons & Kirkpatrick 1999.) Asiasta saadaan vielä selkeämpi käsitys, kun tarkastellaan Zoboryn et al. (2010) esittämää tyypillistä voima-muodonmuutos-kuvaajaa (kuva 5.16), jossa nähdään törmäyksessä vaikuttavan voiman kasvavan selvästi sen jälkeen, kun törmäyslaitteiden muodonmuutoskapasiteetti on ylitetty.

Kuva 5.15 Törmäysvoima ja impulssi ajan funktiona 97 km/h törmäysnopeudella (Simons & Kirkpatrick 1999, s. 218).

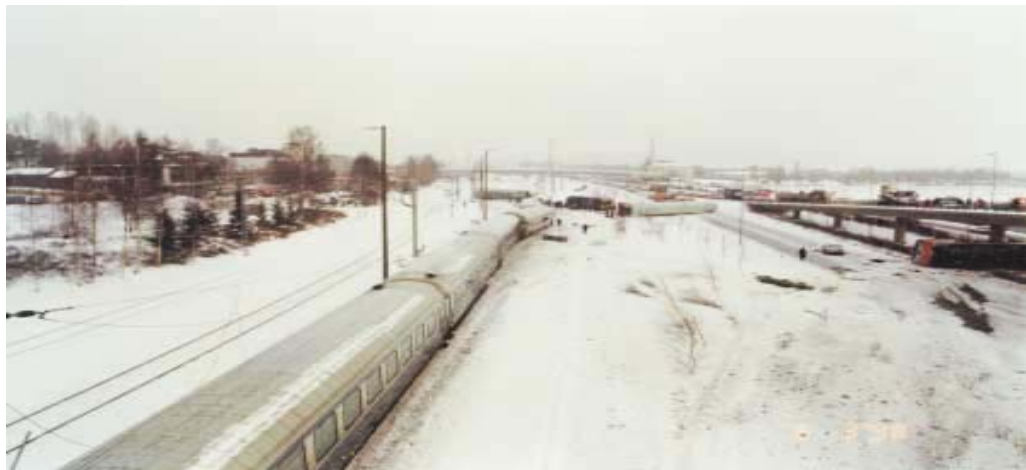
Kuva 1 Jyväskylän junaonnettomuus 1998 (Onnettomuustutkintakeskus 1999).

Perjantaina 6.3.1998 Turusta Pieksämäelle matkalla ollut matkustajajuna suistui kiskoilta saapuessaan Jyväskylään (kuva 1). Juna tuli vaihteeseen hätäjarrutuksessa nopeudella 110 km/h. Liian suuren nopeuden seurauksena veturi kallistui vaihteessa ensin vasemmalle, ja raiteen kääntyessä veturi kallistui voimakkaasti oikealle. Tällöin veturin nopeus hiljeni verrattuna takaa tuleviin vaunuihin, jotka työnsivät veturin oikealle kyljelleen. Kyljellään oleva veturi liukui jäisessä maassa vauhdin juuri hiljentyneenä. Veturi veti perässään kaksi ensimmäistä vaunua, jotka kääntyivät tulosuuntaansa ja veturista irrottuaan kaatuivat lopuksi kyljelleen. Kolmas vaunu pysyi pystyssä, vaikka se kääntyi melkein poikittain. Loput vaunuista ohittivat suistumispaikan jääden pystyyn. Liukuva veturi osui pohja edellä penkereeseen. Veturi kierähti pohjan kautta ympäri, osui tiellä ajaneeseen henkilöautoon ja törmäsi katto edellä ajokaistojen välisellä alueella olevaan siltapilariin. Siltapilari ei vaurioitunut törmäyksessä. (Onnettomuustutkintakeskus 1999)

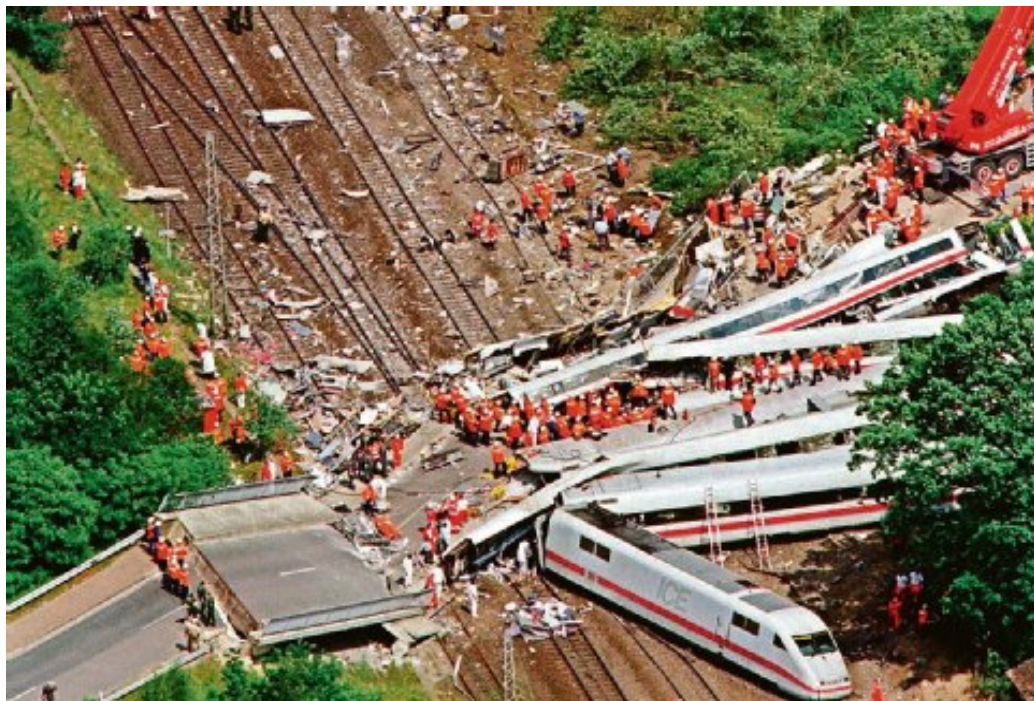
Kuva 2 Escheden junaonnettomuudessa sortunut ylikulkusilta (Pietsch 2013).

5.6.1998 Inter City Express (ICE) juna oli matkalla Münchenistä Hampuriin, kun lähellä Escheden kylää junapyörä rikkoutui 250 km/h vauhdissa. Pyörän ulommainen metallirengas irtosi junapyörästä. Irronnut metallirengas kiilautui junan pohjaan ja lävisti sen. Matkustaja raportoi henkilökunnalle tapahtuneesta, mutta junaa ei suostuttu pysäyttämään ennen kuin junan vastaava henkilökunta olisi tutkinut asiaa. Tämä tapahtui noin kaksi kilometriä ennen vaihdetta. Vaihteen kohdalla rikkoutunut pyörä iskeytyi suojakiskoa vasten ja repi sen irti ratapölkkyistä. Vaihteen suojakisko lävisti lattian ja nosti vaunun pyöräkerrat raiteiltaan. Yksi suistuneista pyöristä osui vaihteen vipuun ja käänsi vaihteen. Kolmannen vaunun jälkimmäiset pyöräkerrat ohjautuivat eri raiteelle kuin aiemmat ja suistivat vaunun ylikulkusillan välitukia kohti. Neljäs vaunuyksikkö törmäsi sillan välitukeen ja aiheutti samalla lähellä työskennelleiden miesten kuolemat. Törmäyksen seurauksena sillan kansi sortui suistuvan junan päälle (kuva 2). Vaunut, jotka eivät vielä olleet ohittaneet siltapaikkaa, törmäsivät sortuneeseen siltaan ja kasautuivat ”sik-sak”-muotoon (kuva 3). (Esslinger et al. 2004, s. 517–518; NASA 2007)

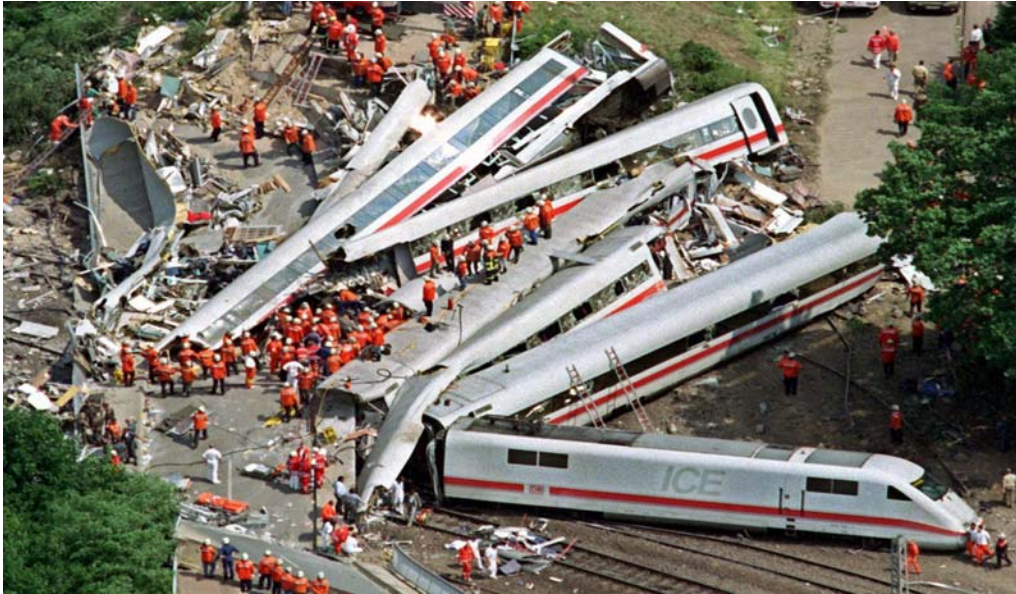
Kuva 3 Escheden junaonnettomuus 1998 (Anon. 2005).

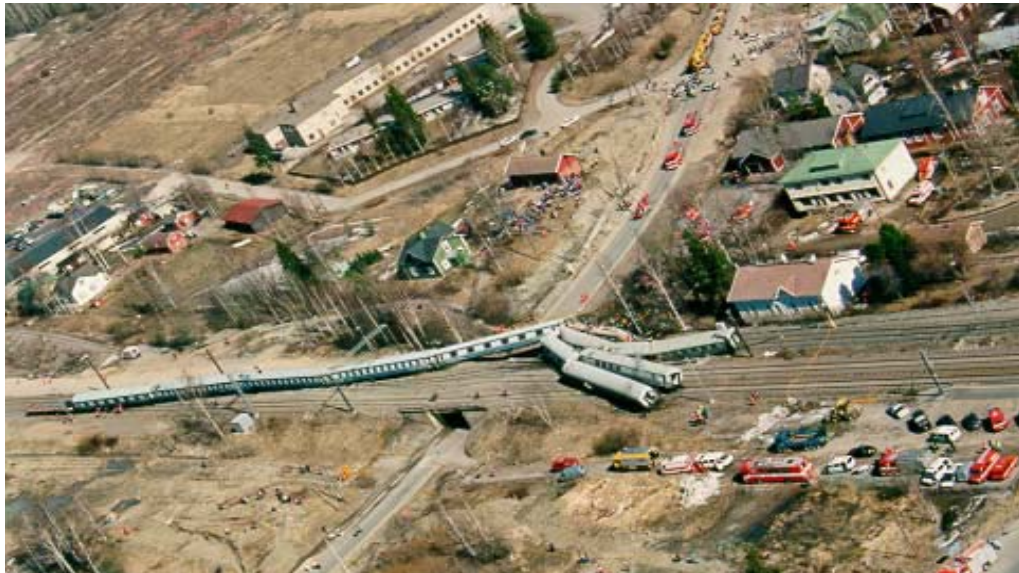
Kuva 4 Jokelan junaonnettomuus 1996 (Onnettomuustukintakeskus 1996).

Huhtikuussa 1996 henkilöpikajuna suistui raiteelta vaihteen kohdalla Jokelassa matkalla Oulusta Helsinkiin (kuva 4). Noin seitsemän kilometriä ennen onnettomuusvaihtetta juna oli ohittanut pääopastimen nopeudella 49 km/h. Pääopastin näytti vihreää "aja"-valoa. Samassa pääopastimessa oli esiopastin, joka näytti kahta keltaista valoa. Tämä tarkoitti sitä, että seuraava suojustusopastin näyttäisi "seis"-opastetta. Juna oli jatkanut hidasta ajoaan aina 70 m päähän suojustusopastimesta, jolloin nopeus alkoi nousta. Tästä on pääteltävissä, että kuljettaja näki suojustusopastimen opasteen. Juna ohitti esiopastimen 1 600 m ennen suistumistaan nopeudella 116 km/h. Esiopastin näytti vilkkuvaa vihreää valoa. Se tarkoitti, että pääopastin (1300 m:n päässä) näyttäisi edessä olevan vaihteen, jossa suurin sallittu nopeus on 35 km/h. Esiopastimesta huolimatta junan nopeus nousi koko ajan. Pääopastimella junan nopeus oli jo 133 km/h. Häätäjarrutus oli aloitettu sekunti pääopastimen ohituksen jälkeen. Juna tuli vaihteeseen nopeudella 124 km/h. (Onnettomuustukintakeskus 1996)

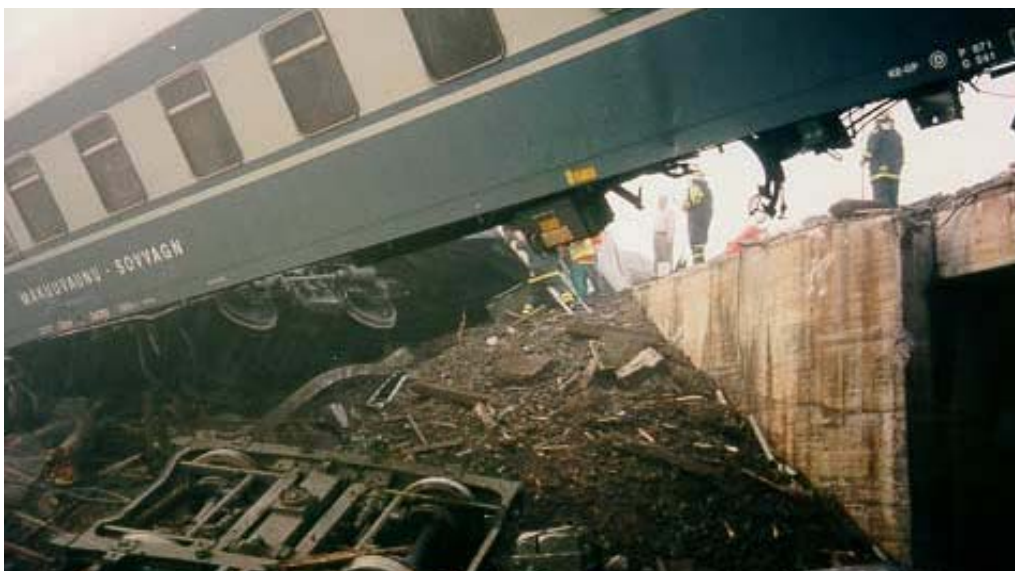
Kuva 5 Jokelan onnettomuudessa vaunu jäi roikkumaan osittain alikulkusillan päälle (Onnettomuustukintakeskus 1996).

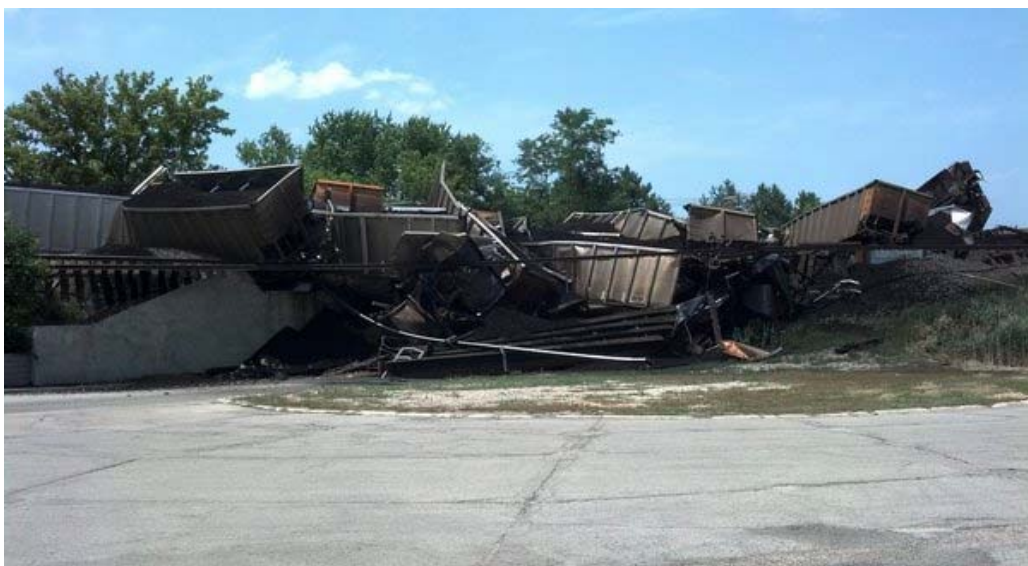
Kuva 6 Sortunut silta Northbrookissa Yhdysvalloissa 2012 (Sadovi & Danna 2012).

4.7.2012 hiiltä kuljettanut 32 vaunusta koostuva juna suistui alikulkusillan kohdalla Illinoisin Northbrookissa Yhdysvalloissa (kuva 6). Kannen päällä tapahtuneen suistumisen aiheuttamat kuormat olivat niin suuret, että alikulkusilta sortui kokonaan. Onnettomuuden seurausvaikutuksia lisää se, että sortuvan sillan alle jäi kaksi autolla matkustanutta ihmistä. (FRA 2012)

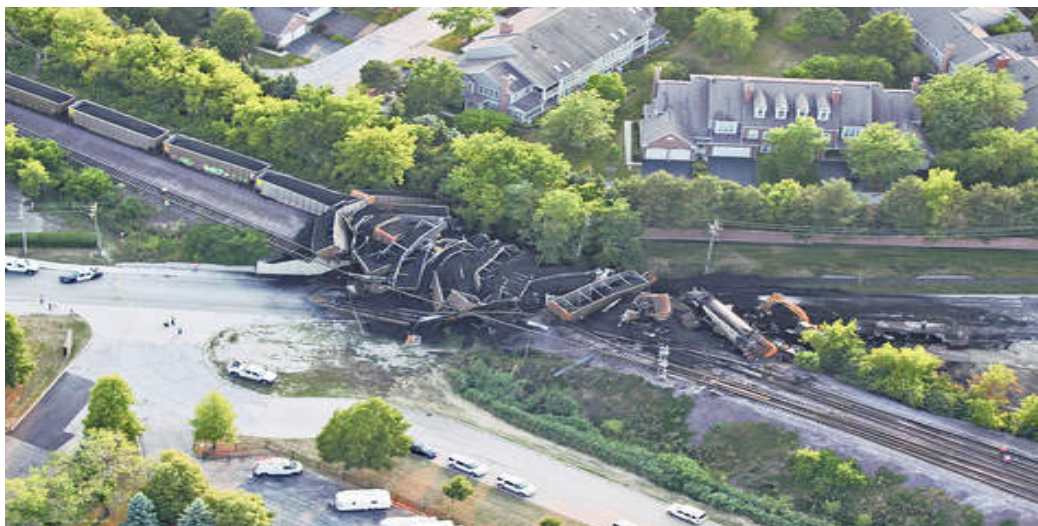
Kuva 7 Ilmakuva Northbrookin suistumisonnettomuudesta (Sfondeles 2012).

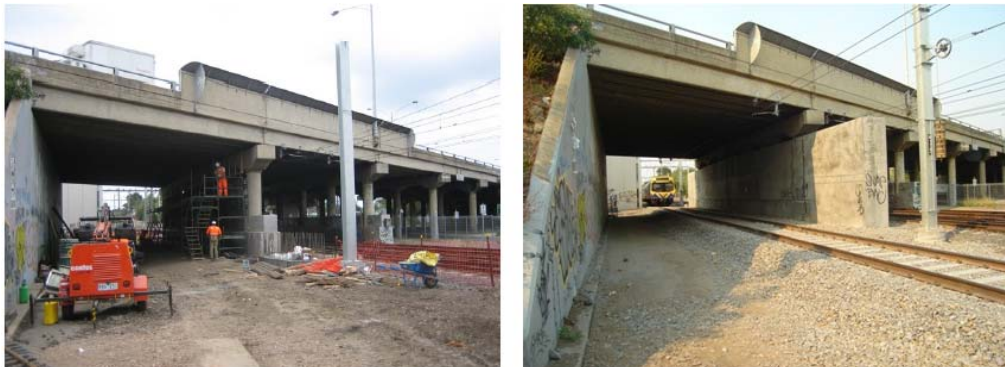
Kuva 13 Vasemmalla alusrakenne ennen korjausta ja oikealla korjauksen jälkeen (Rapattoni 2009, s. 5).

Australiassa suunnitteluohjeistusta on kiristetty siten, että uusien ratalinjojen yhteydessä myös vanhojen rakenteiden tulee olla nykyisten vaatimusten mukaisia. Kuvassa 13 on esitetty ratkaisu, jonka avulla voitiin kustannustehokkaasti päivittää olemassa olevan sillan alusrakenne nykyvaatimusten mukaiseksi. Alusrakenteiden pilarien välissä oli alun perin 1,5 m korkea muuri, mutta sen kapasiteetti ei ollut riittävä törmäyskuormalle. Pilarien ympärille rakennettiin teräsbetoninen 3,6 m korkea muuri, joka ulottuu radansuuntaisesti 5 m ulommaisten pilareiden ulkopuolelle. Mitoituskuormina käytettiin radansuuntaista 3 000 kN:n ja kohtisuoraa 1500 kN:n vaakakuormaa. (Rapattoni 2009)
