Kanavarakenteiden tarkastuskäsikirja

SUUNNITTELU- JA TOTEUTTAMISVAIHEEN OHJAUS

Liikenneviraston ohjeita 8/2013

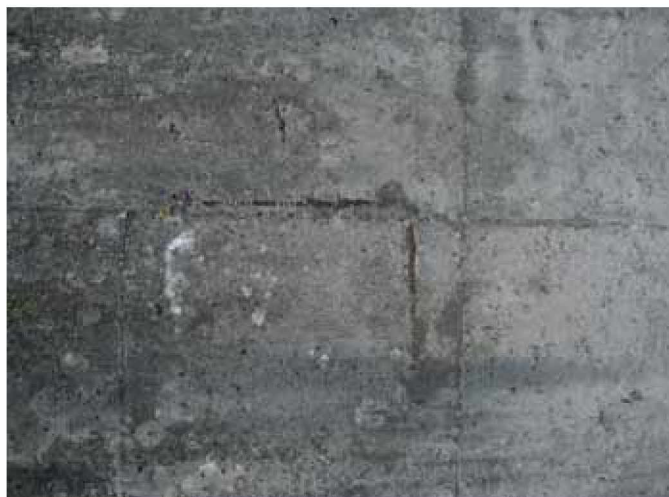
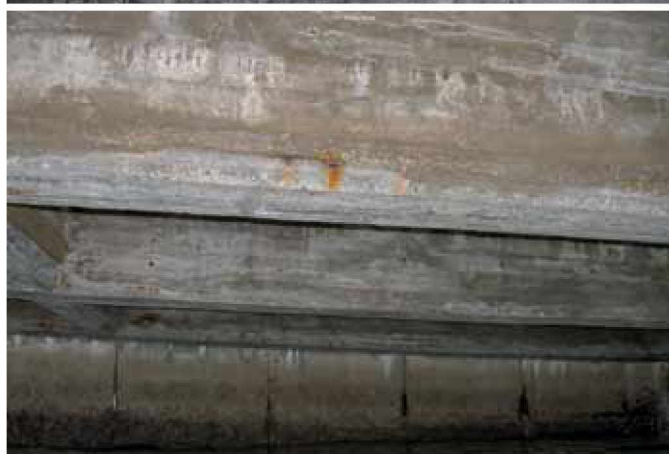
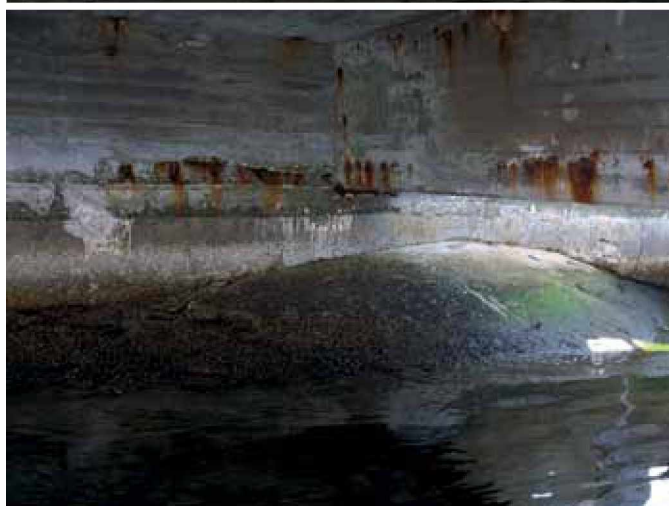
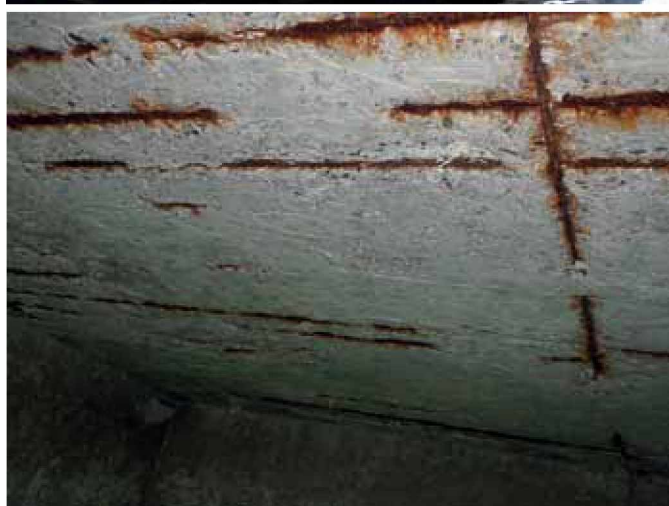
Taulukko K3. Kanavarakenteet, raudoituksen korroosion vaurioluokitus

Vaurio- luokka	Vaurio	Korjaus
1	Betonin pinnassa on yksittäisiä ruostuneita raudoitustankoja, joilla ei ole merkitystä rakenteiden kantavuuden kannalta; kuten työteräksiä.	A
2	Betonin pinnassa on raudoituksen suuntaisia teräskorroosion aiheuttamia alle 1,0 mm leveitä halkeamia tai yksittäisten rakenteellisesti merkittävien terästen ulkopintoja on näkyvissä, mutta korroosio ei ole edennyt pintaa syvemmälle.	B
3	Teräskorroosion aiheuttama betonipeitteen lohkeilu on paljastanut ruostuneita raudoitustankoja tai korroosio on todennäköisesti käynnistynyt kopon betonipinnan alla. Teräskorroosion aiheuttamat halkeamat ovat yli 1,0 mm leveitä tai betonipinnoissa on vakavaan korroosioon viittaavia ruostealumajälkiä.	C
4	Rakenteessa on pahoja teräskorroosion aiheuttamia lohkeamia. Raudoitustangot ovat osittain tai kokonaan irti betonista ja pahoin ruosteessa. Jännitetyn rakenteen jännepunoksen kohdalla on punoksen suuntainen avoin halkeama tai jännepunoksen korroosio on muutoin havaittavissa.	D

- A. Pääsääntöisesti ei tehdä korjaustoimenpiteitä. (11)
- B. Paikalliset vaurioalueet puhdistetaan vesipiikkaamalla, puhdistetut teräkset korroosionsuojalaastikäsitellään ja vauriot paikataan korjauslaastilla. Laajemmilla alueilla voidaan harkita ruiskubetonoinnin käytön mahdollisuutta. Kiireellisyysluokka on yleensä 12. (11, 102, 105, 108)
- C. Vaurioiden laajuus selvitetään erikoistarkastuksella. Paikalliset vaurioalueet puhdistetaan vesipiikkaamalla, puhdistetut teräkset korroosionsuojalaastikäsitellään ja paikalliset vauriot paikataan korjauslaastilla. Laaja-alaiset vauriot korjataan valamalla. Korjaustoimenpiteiden kiireellisyysluokka on 12. (102, 105)
- D. Tehdään erikoistarkastus ja kantavuustarkastelu. Korjausmenetelmä on yleensä vesipiikkaus ja korjaus valamalla. Rakenteen uusiminen voi olla suositeltavaa. Kiireellisyysluokka on yleensä 11 tai 12. (102, 905)

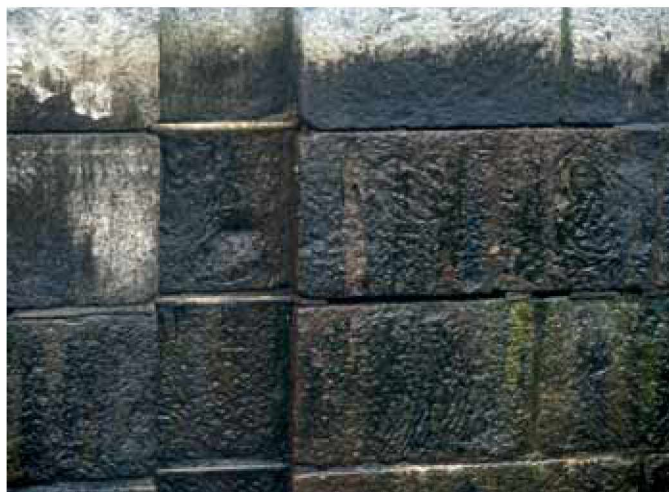
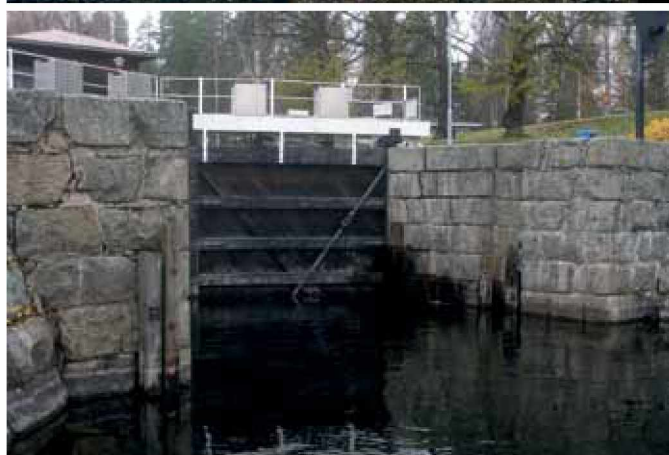
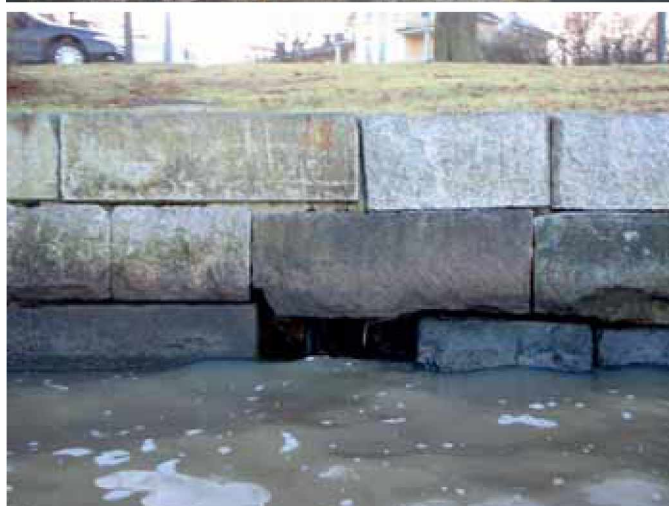
Taulukko K6. Kanavarakenteet, kivirakenteisten tukimuurien vaurioluokitus

Vaurio- luokka	Vaurio	Korjaus
1	Kivirakenteen pinta on rapautunut tai saumaukset ovat paikoin irtoilleet.	A
2	Kivirakenteissa on havaittavissa pieniä siirtymiä tai yksittäisiä kapeita halkeamia, jotka eivät haittaa kanavan liikennöintiä tai vaaranna rakenteen koossapysyvyyttä tai saumaukset ovat irronneet laajalti.	B
3	Kivirakenteissa on halkeamia, lohkeamia tai kiviä on siirtynyt paikoiltaan tai yksittäinen kivi on irronnut. Vauriot voivat edetessään vaarantaa kanavan liikennettä tai rakenteen koossapysyvyyttä.	C
4	Kivien siirtyminen, irtoaminen tai kivirakenteen vakava muodonmuutos vaarantaa kanavan liikennettä tai rakenteen koossapysyvyyttä.	D

- A. Irronneet saumaukset korjataan sementtilaastilla, kiireellisyysluokka on yleensä 13. Muita vaurioita seurataan tulevissa tarkastuksissa, kiireellisyysluokka on 13. (407, 11)
- B. Saumaukset korjataan sementtilaastilla, sulkupaikkaluokassa I kiireellisyys on yleensä 12 ja sulkupaikkaluokassa II yleensä 13. Siirtymiä seurataan tulevissa tarkastuksissa, kiireellisyysluokka on 13. (407, 11)
- C. Vaurioitumisen aiheuttava syy poistetaan. Kivien halkeamat injektoidaan polymeerillä tai sementillä. Lohjennut osa tai siirtynyt kivi siirretään paikoilleen ja ankkuroidaan liikkumattomaan rakenteeseen. Tarvittaessa käytetään vetotankoja. Saumat injektoidaan sementtilaastilla. Kiireellisyysluokka on yleensä 12. (402, 406, 407)
- D. Tehdään erikoistarkastus. Rakenneosa tai koko rakenne uusitaan tai vahvennetaan betonimanttelilla. Kiireellisyysluokka on 10 tai 11. (404, 405)

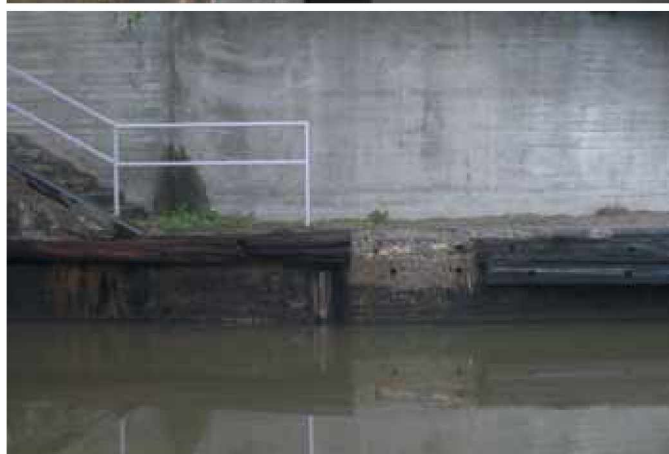
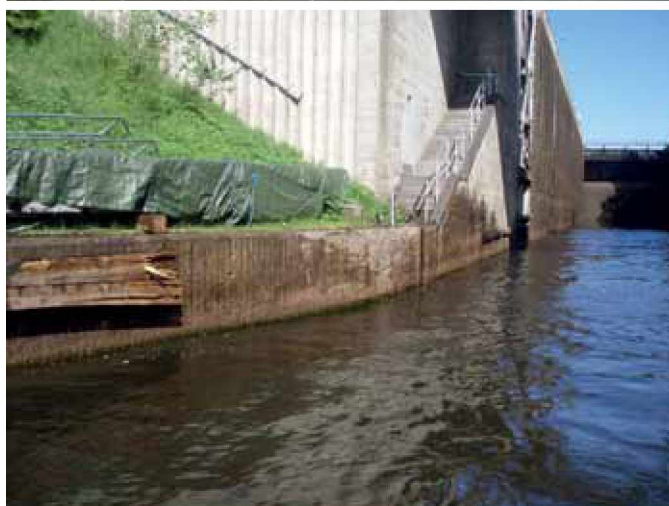
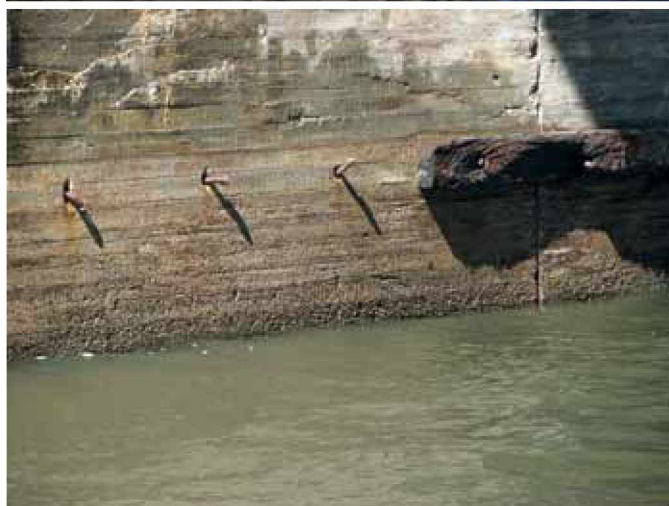
Taulukko K7. Kanavarakenteet, törmäyssuojauksen vaurioluokitus

Vaurio- luokka	Vaurio	Korjaus
1	Hankausparru on kulunut, murtunut tai irronnut paikallisesti; toiminnallisesti merkityksettömästi.	A
2	Hankausparruissa on irtoamia, lahoa tai törmäysvaurioita, jotka eivät aiheuta riskejä alusten kylkien vaurioitumiselle, mutta hankausparrujen vauriot ovat laajentumassa.	B
3	Hankausparrujen irtoamat tai lahovauriot saattavat jo aiheuttaa vaurioita alusten kylkiin.	C
4	Hankausparruja on jo irronnut siten, että alusten kyljet ovat vaarassa vaurioitua törmäyksistä betonirakenteisiin tai irronneiden suojaparrujen kiinnityspultteihin.	D

- A. Hankausparru kunnostetaan kiireellisyysluokassa 12 tai 13. (301)
- B. Hankausparrut kunnostetaan kiireellisyysluokassa 11 tai 12. (301)
- C. Hankausparrut kunnostetaan kiireellisyysluokassa 10 tai 11. (301)
- D. Hankausparrut kunnostetaan kiireellisyysluokassa 10. (301)

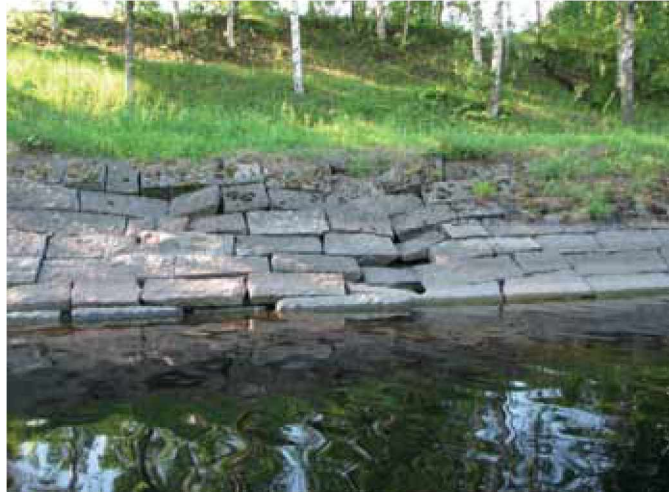
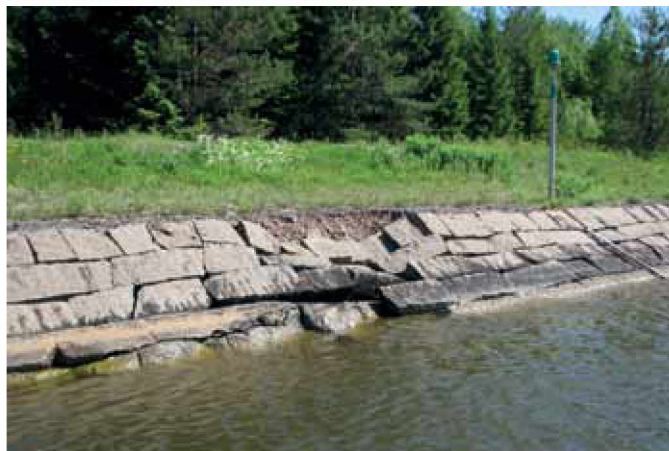
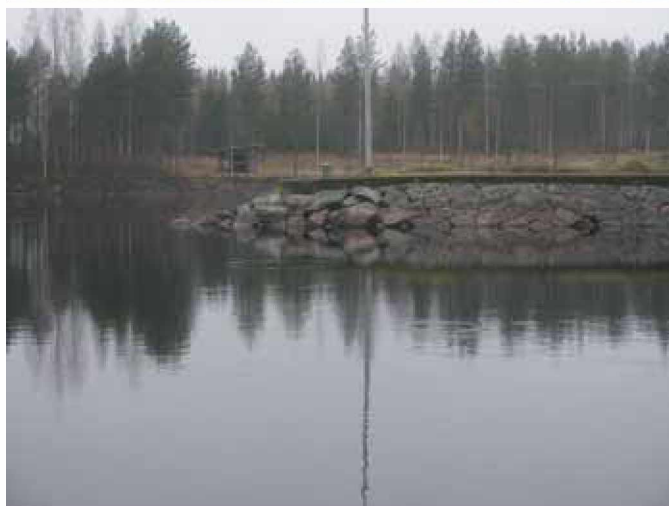
Taulukko K8. Kanavarakenteet, eroosioaurioiden vaurioluokitus

Vaurio-luokka	Vaurio	Korjaus
1	Kanavan luiskissa tai tukimuurien taustatäytöissä on vähäistä painumista tai eroosiota. Vauriot eivät aiheuta haittaa liikenteelle.	A
2	Kanavan luiskissa tai tukimuurien taustatäytöissä on laaja-alaista eroosiota, joka ei kuitenkaan haittaa tai vaaranna liikennettä tai pienet eroosioauriot ovat etenemässä haitallisiksi.	B
3	Kanavan luiskissa tai tukimuurien taustatäytöissä on liikennettä haittaavaa eroosiota tai eroosioauriot voi nopeasti edetä liikennettä haittaaviksi.	C
4	Kanavan luiskissa tai tukimuurin taustatäytöissä on liikennettä tai rakenteiden kantavuutta vaarantavia eroosioaurioita. Tukimuurit ovat painuneet tai kallistuneet siten, että saumat hammastavat liikennettä haittaavasti tai vaurioitumisen epäillään etenevän liikennettä haittaaviksi.	D

- A. Eroosioaurio korjataan kiireellisyysluokassa 12 tai 13, vaurion etenemis- ja seurausvaikutukset huomioiden. (706, 802, 803, 814, 815)
- B. Eroosioaurio korjataan kiireellisyysluokassa 12. (706, 802, 803, 814, 815)
- C. Eroosiosuojausta parannetaan ja mahdollisuuksien mukaan eroosion aiheuttaja poistetaan. Kiireellisyysluokka on 10 tai 11. (102, 802, 803, 814, 815)
- D. Eroosiosuojausta parannetaan ja mahdollisuuksien mukaan eroosion aiheuttaja poistetaan. Tarvittaessa kanavan rakenteita uusitaan tai vahvennetaan. Kiireellisyysluokka on 10 tai 11. Liikennettä rajoitetaan kunnes eroosioaurio saadaan korjatuksi. (102, 902)

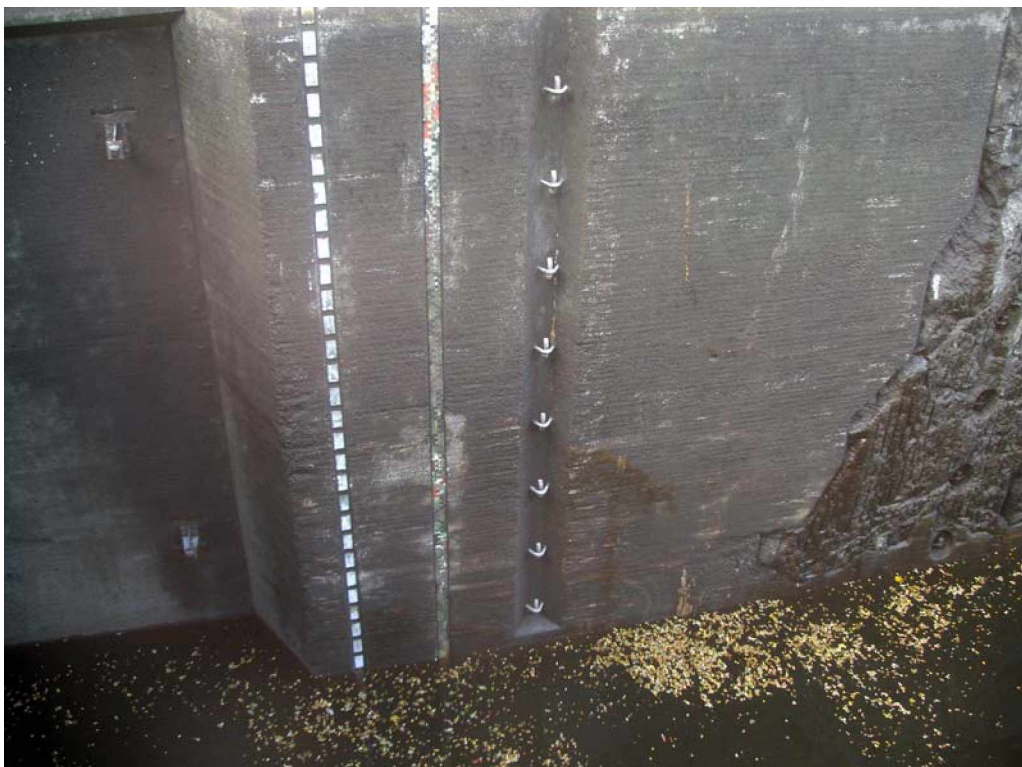
Verhomuurilla (136) tarkoitetaan kallion pintaan kiinni valettua tukimuuria.

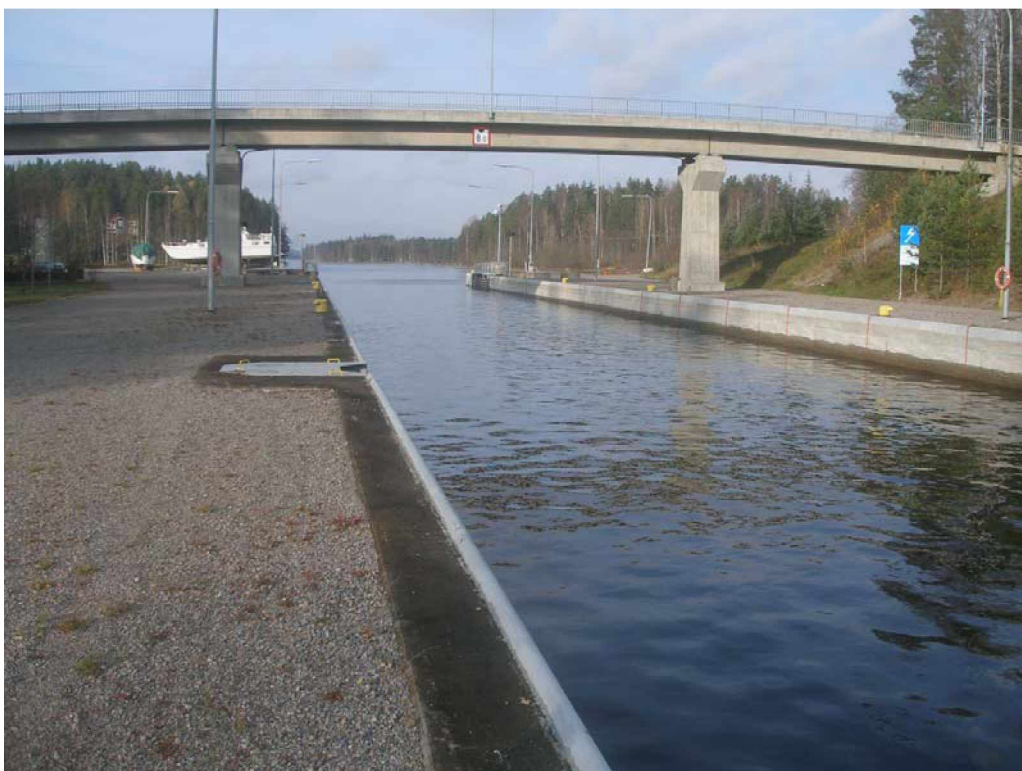
Tukimuurit (135) ovat yleensä jäykästi pohjalaattaan tai kanavan alaosan verhomuuriin kiinnitettyjä. Tukimuurien tuentaperiaatteet otetaan huomioon tarkastusarvioita tehtäessä.

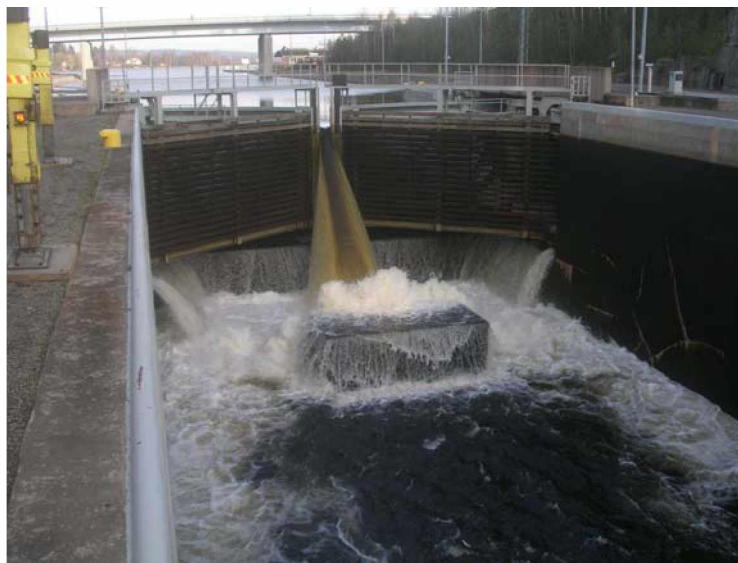
Virtauspalkilla (139) vaimennetaan juoksutuksen aiheuttamaa aallokon muodostumista sulkukammiossa, kun vedenpinnan korkeuserot ovat suuret.

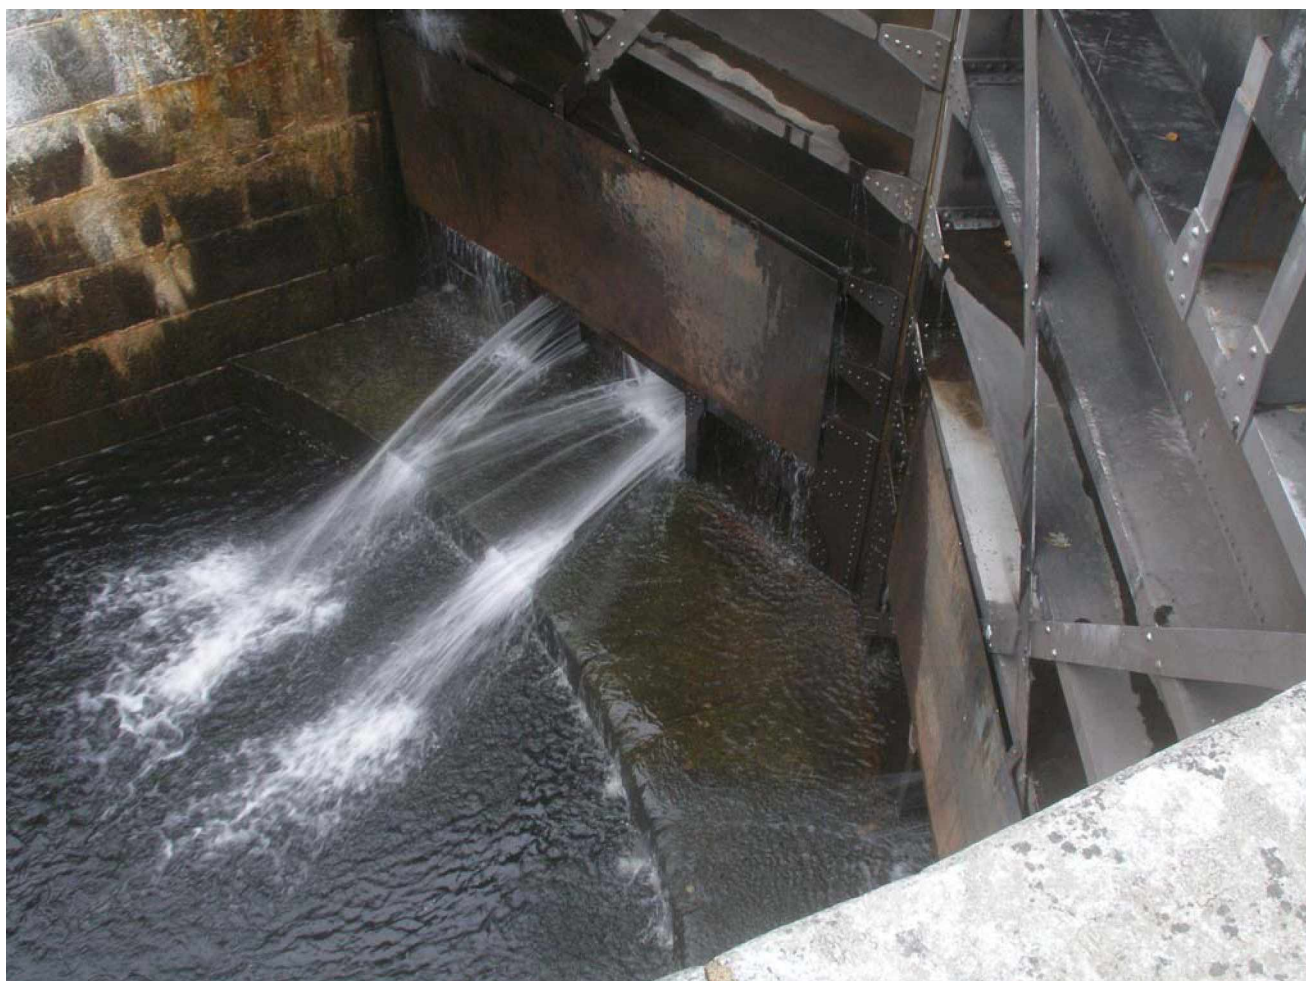
Salpausportit tukeutuvat kanavan pohjassa olevaan kynnykseen (138).

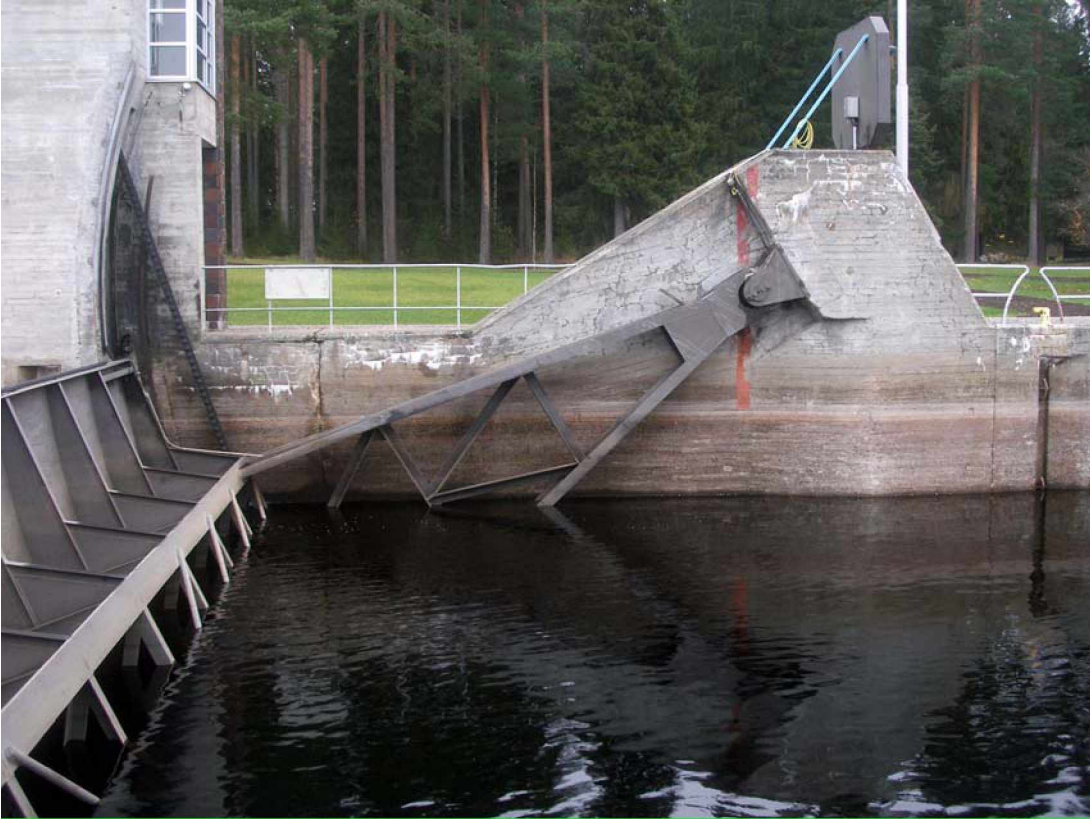
Laakerituki (140) vaaka-akseliselle segmenttiportille.

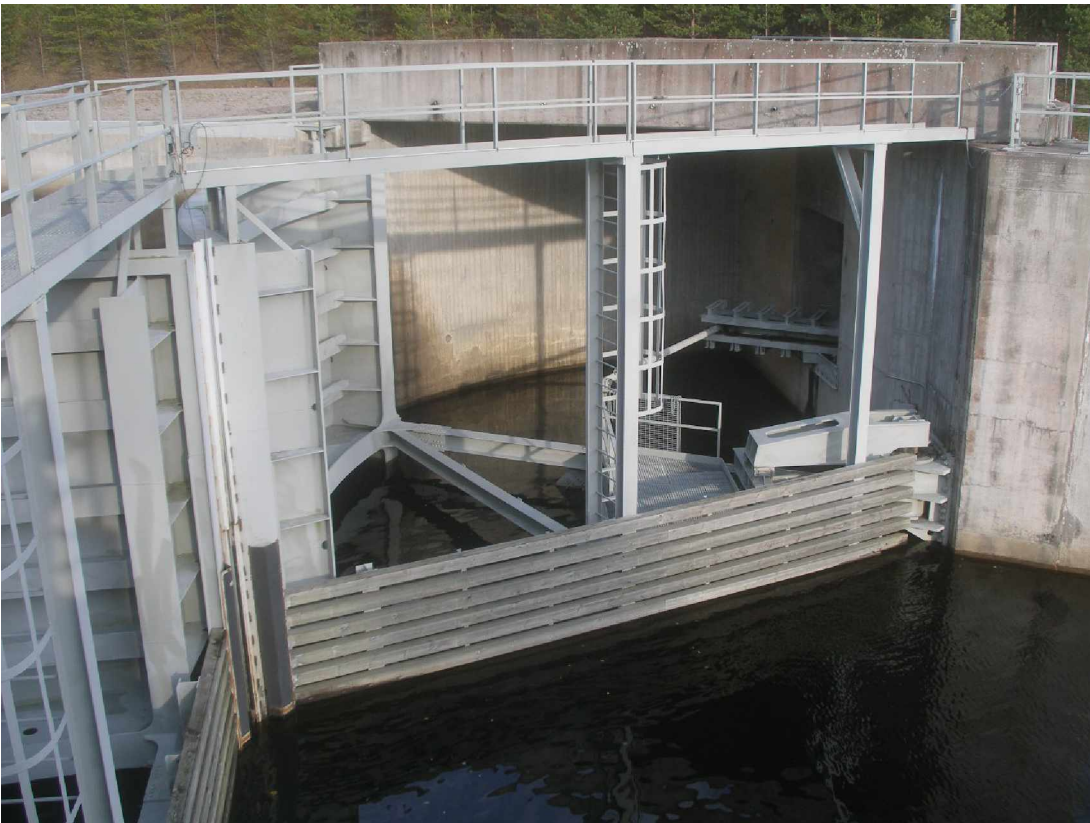
Sektoriportit kääntyvät kanavan sivuilla oleviin porttikomeroihin. Porttikomeroiden seinät kirjataan tukimuureiksi (135) ja katto kansilaataksi (301).

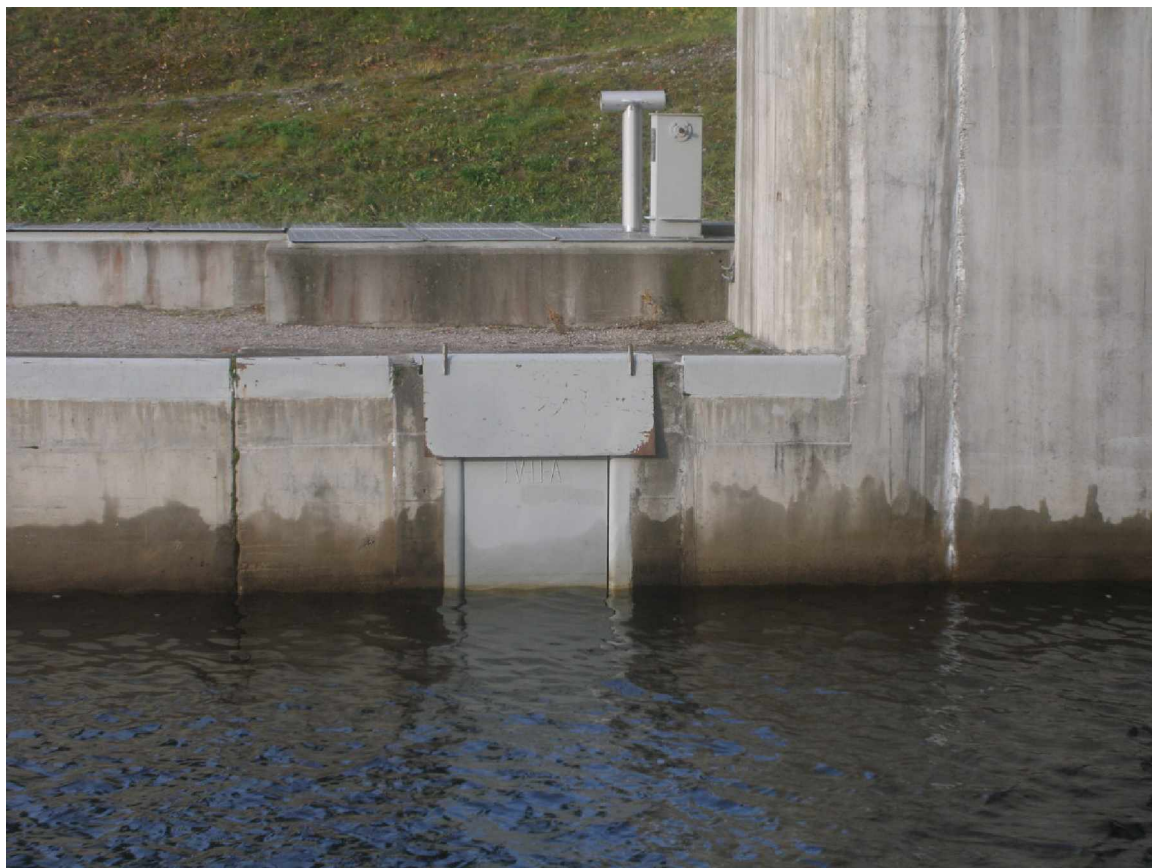
Settiseinän ura (141). Settipadot tuetaan uriin kanavan tyhjennyksen yhteydessä.

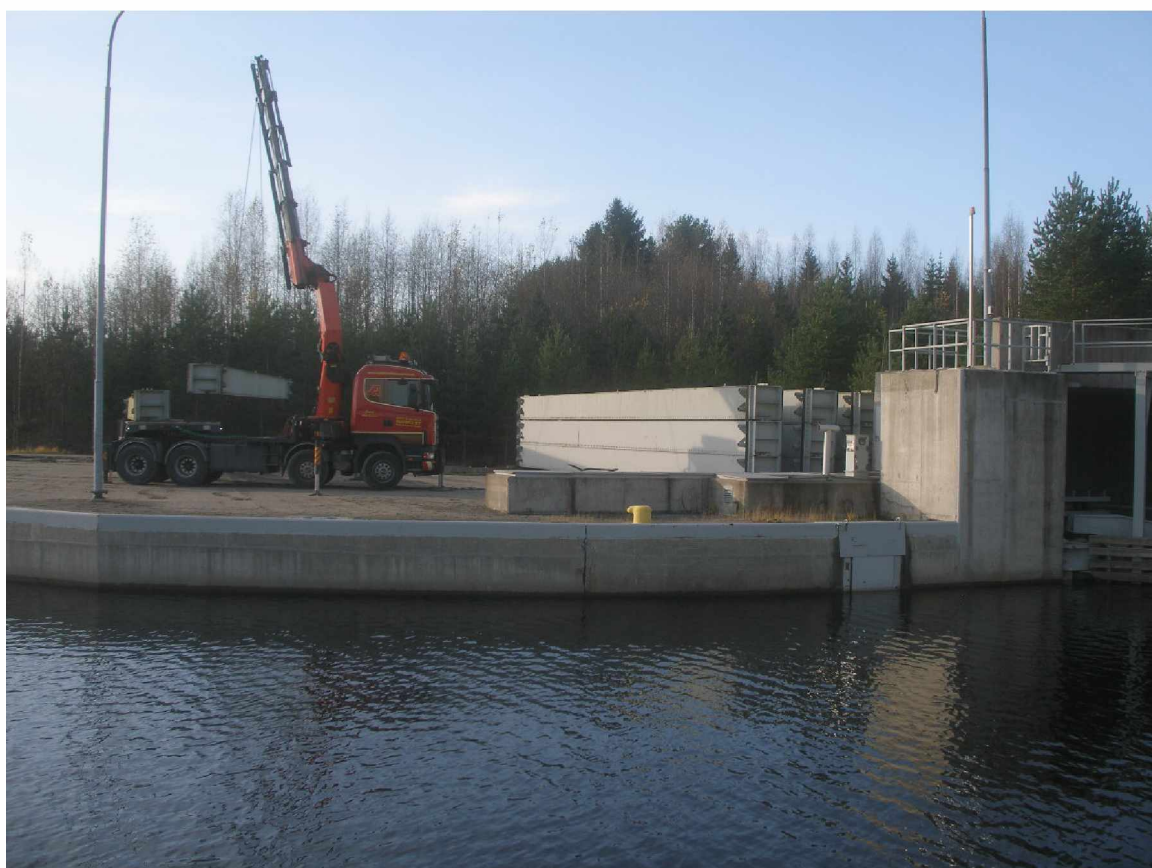
Settipatoelementtien siirto on käynnissä.

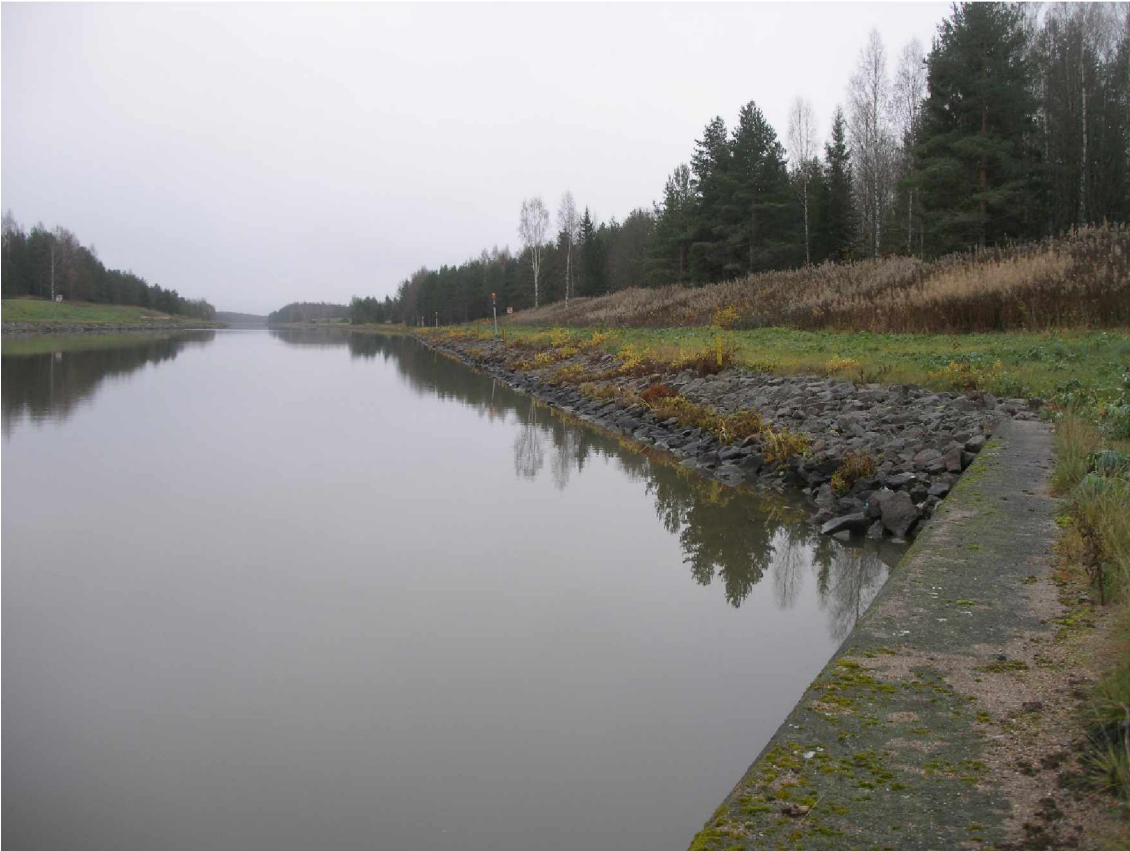
Kanavan luiskan louhektiviverhous (936).

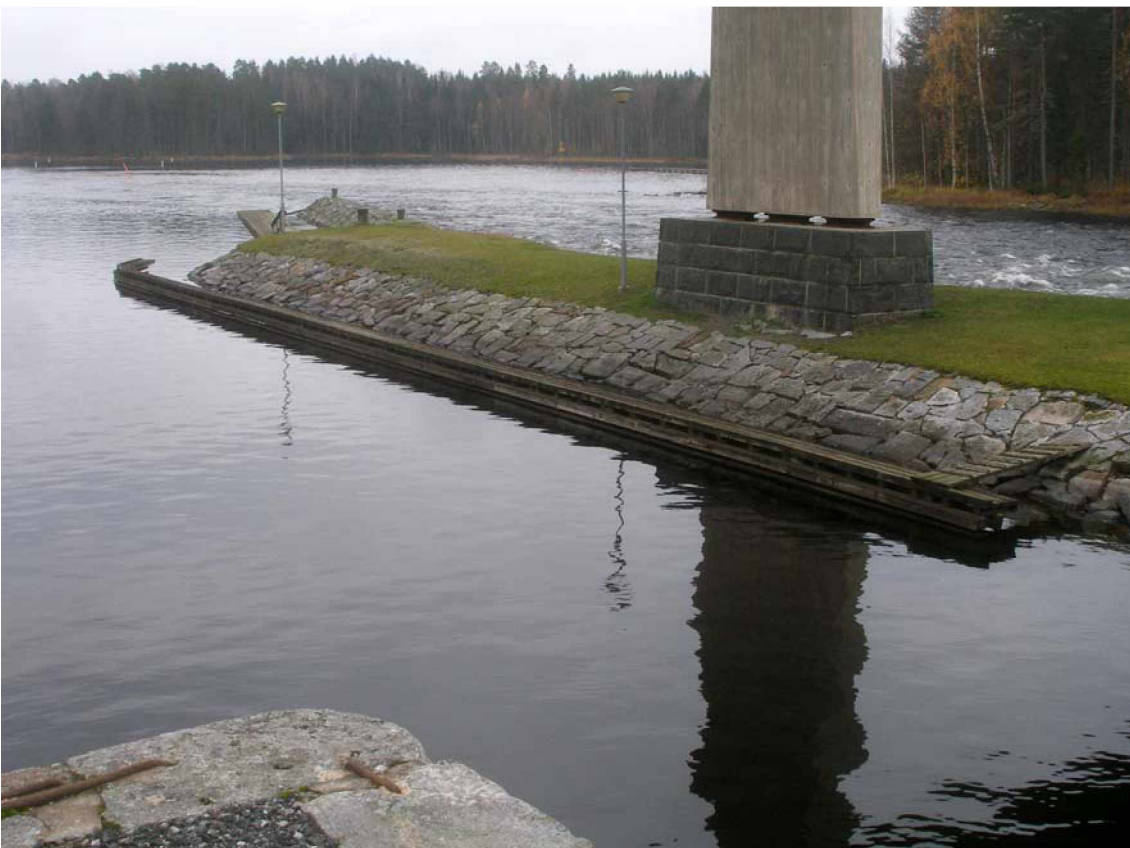
Kanavan luiskan ladoskiviverhous (937).

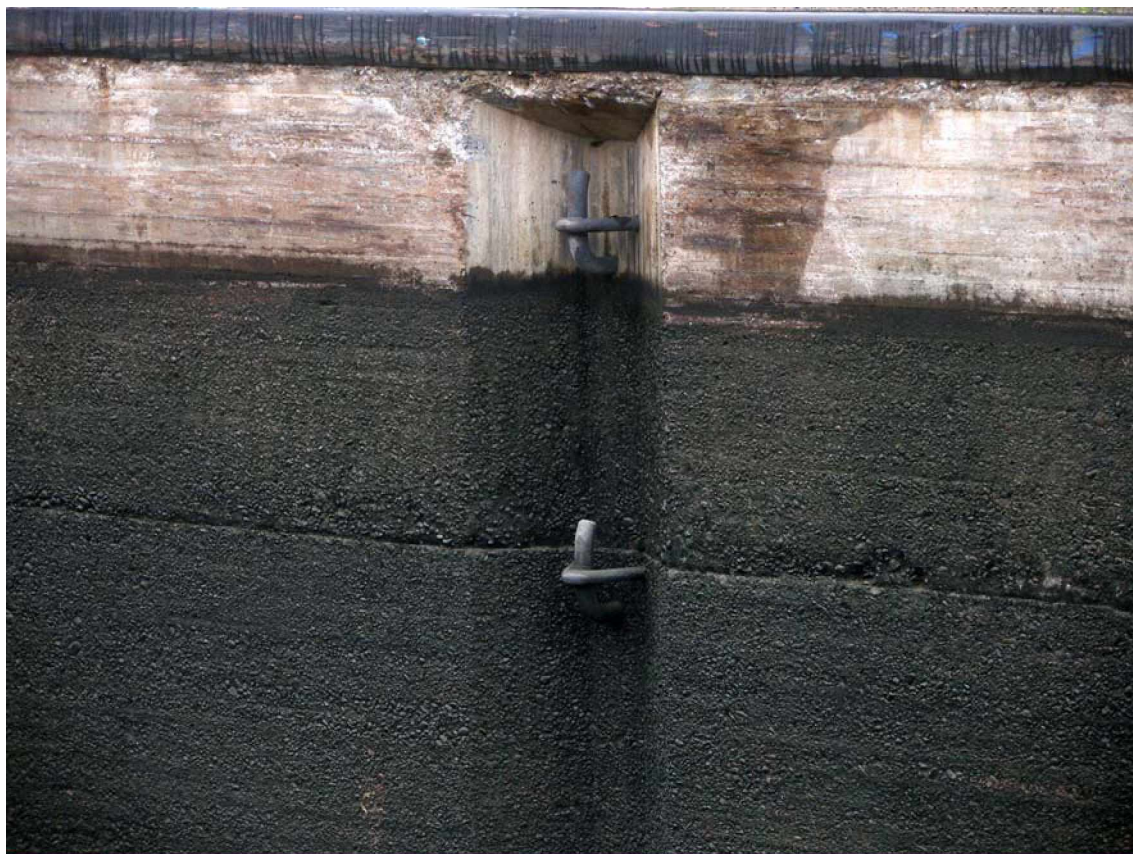
Laivan kiinnityskoukkuja (872) sulkukammion tukimuurissa.

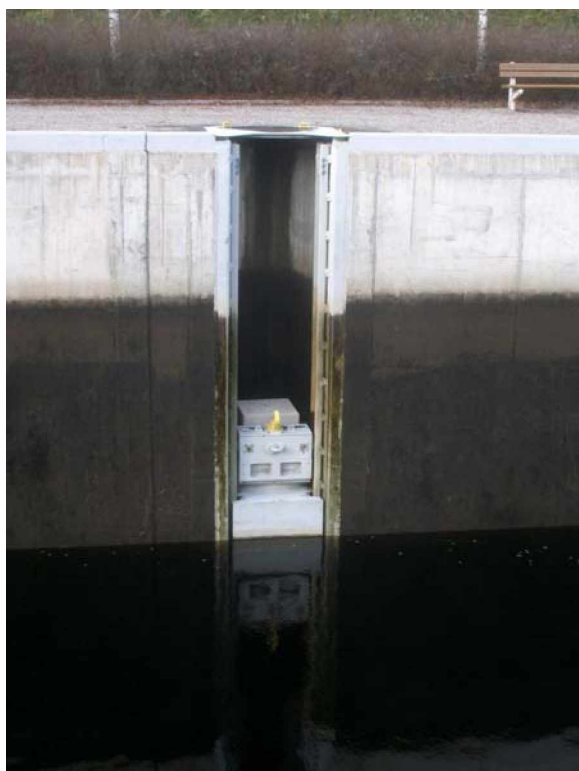
Liikkuva pollari (869) liikkuu korkeussuunnassa veden nousun ja laskun mukaan. Tukimuurin yläreunassa on reunateräs (853).

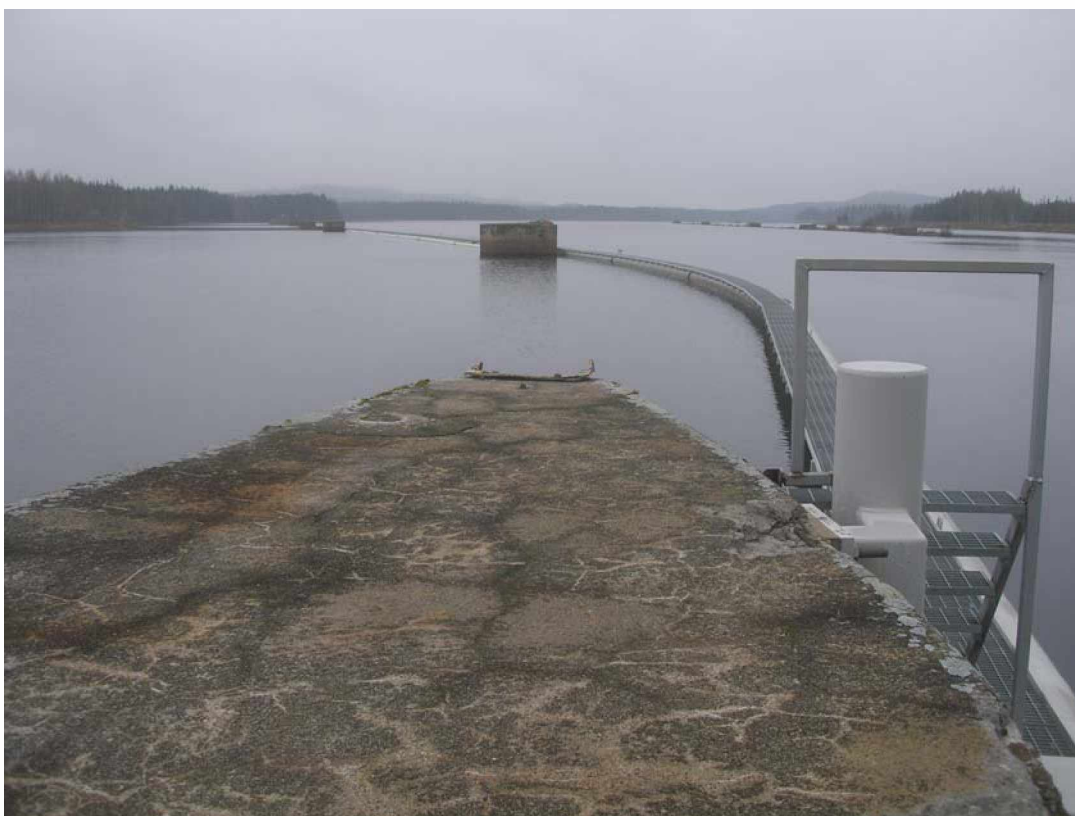
Uittojohde (825).
