Rautateiden liikkuvan kaluston pyöränlaakereiden kuumakäynti-ilmaisimien mittaustietojen seurannan kehittäminen

Liikenneviraston tutkimuksia ja selvityksiä 9/2010

Diplomityössä tutkitaan rautateiden liikkuvan kaluston pyöränlaakereiden lämpötiloja mittaavan kuumakäynti-ilmaisimen toimintaa takautuvien lämpötilamittaustietojen pohjalta. Kuumakäyntihälytyksiä aiheuttaneiden laakeripesien lämpötiloista laaditaan lämpötilakuvaajat kuljetun matkan aikana. Kuvaajista tutkitaan muun muassa mahdollisuutta tunnistaa alkava laakerin yllämpö nykyistä aiemmin.

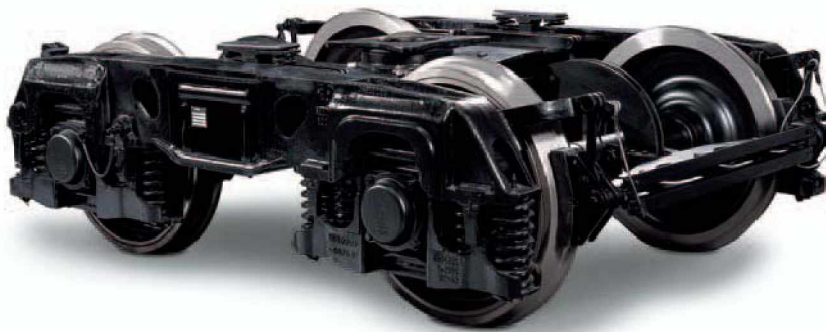
Kuva 7. Axiom Railin suunnittelema AM3-teli. /5/

AM3-teli (kuva 7), joka Suomessa tunnetaan paremmin nimellä K17-teli (kuva 8), on uusiin Suomen tavaravaunukaluston käytössä oleva teli tällä hetkellä. Teliä on valmistettu vuodesta 1998 ja sen suunnittelusta ja kehitystyöstä vastaa Brittiläinen Axiom Rail. Teli on suunniteltu täyttämään TSI standardit sekä UIC:n ja UK Rail Groupin määrittämät vaatimukset. Telin maksiminopeus kuormaamattomana on 140 km/h ja akselipaino 30 tonnia. Suomen rautateillä maksimi akselipainona on mahdollista käyttää 25 tonnia, joka sallitaan vain tietyillä rataosuuksilla. Jousituksen K17 telissä käytetään K14- ja K16-teleistä poiketen progressiivisia kierrejousia. /5/

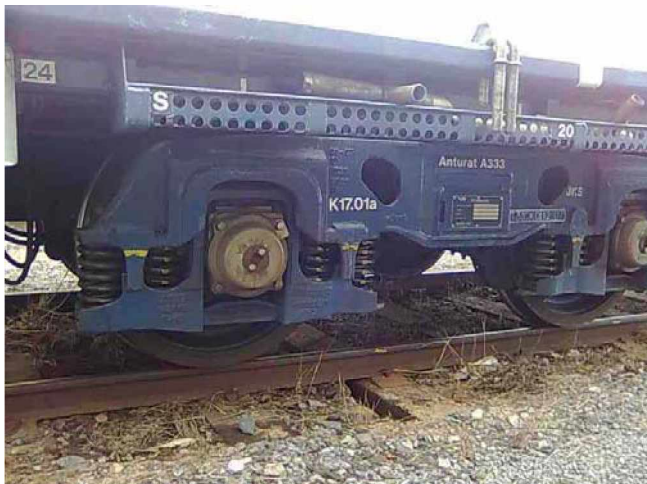
Kuva 8. VR:n omistama K17-teli (AM3-teli), jota käytetään muun muassa Sdggqss-w ja Sdggqss-w rekkavaunussa.

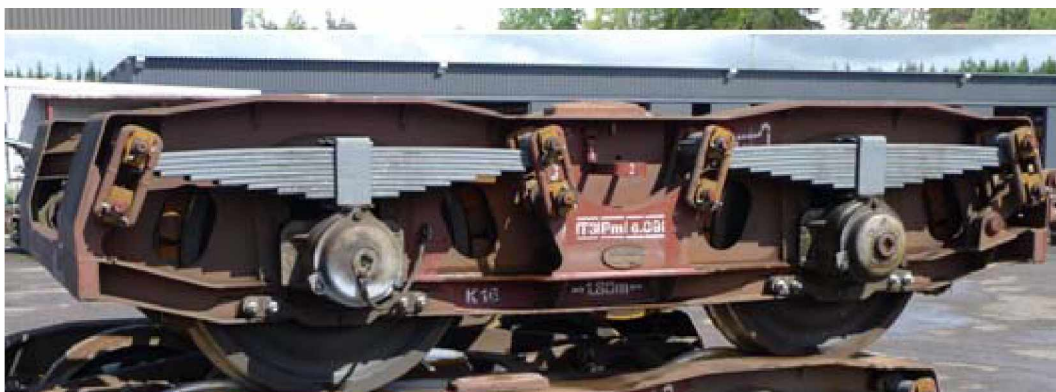
Kuva 9. K16-teli Pieksämäen konepajalla.

K16-teli, joka on esitelty kuvassa 9, perustuu Linke Hoffmannin suunnittelemaan teliin. Suomessa K16-teliä on käytetty vuodesta 1982 lähtien ja telin suurin sallittu akselipaino on 22,5 tonnia ja akseliväli 1800 mm. /7/

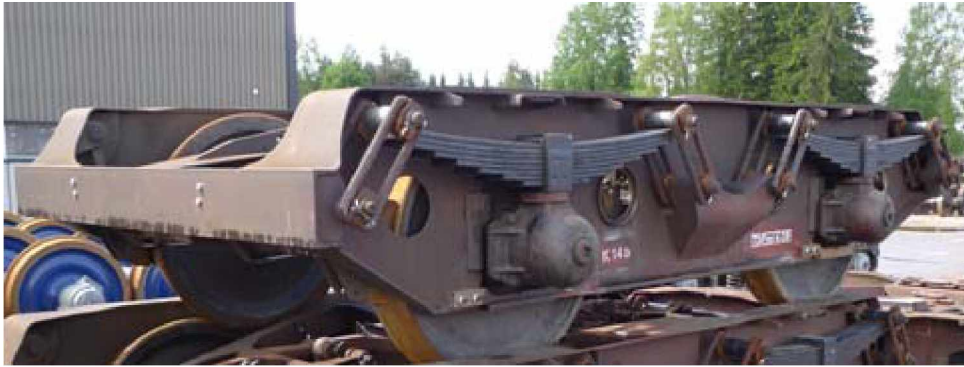
Kuva 10. K14-teli Pieksämäen konepajalla.

Pasilan konepajan valmistaman K14-telin (kuva 10) valmistus alkoi vuonna 1961 ja päättyi 1985, jolloin teijä oli valmistettu yhteensä 11 950 kappaletta. Teli on koottu kokonaan hitsaamalla ja siinä on vapaa akselisovitus, joka antaa mahdollisuuden pyörälle joustaa sivuttaissuunnassa 20 mm, sekä pitkittäissuunnassa 6 mm molempiin suuntiin. K14-telin suurin sallittu akselipaino on 20 tonnia ja akseliväli 2000 mm. /7/

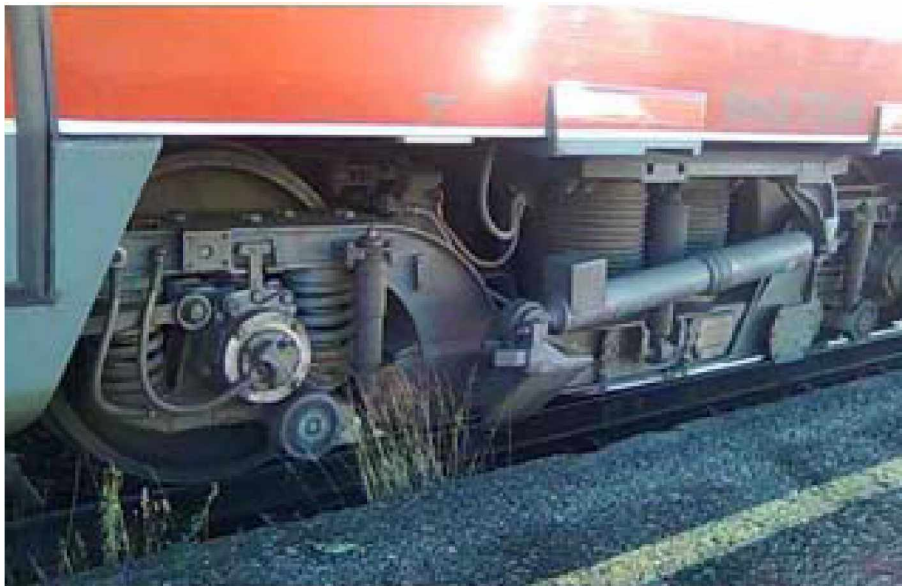
Kuva 12. Sm3:n teli.

Junayksikkö koostuu kuudesta vaunusta, jotka ovat jaettu kahteen eri vetoyksikköön. Moottorivaunuja on yhteensä neljä kappaletta joista kaksi junan molemmissa päissä sekä ohjaamot. Jokaisessa vaunussa on kaksi kuvan 12 mukaista teliä. Moottorivaunujen vetävät akselit ovat molempien telien takimmaisat akselit. Suurin akselimassa on 14,3 tonnia. Junaa voidaan ajaa molempiin suuntiin, jolloin aikaa kuluttavilta veturin vaihdoilta vältytään. /9/

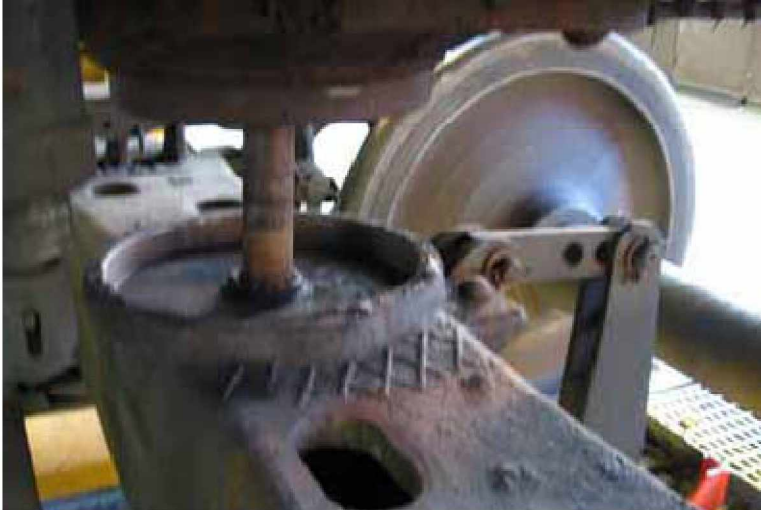
Kuva 13. Venäläisen vaunun puutteellisesti voideltu telikeskiö. /17/

Telikeskiön jäykkyydellä ja kunnolla on myös erittäin suuri merkitys telin ja radan kulumiseen etenkin kääntyvässä liikkeessä. Kääntyvässä liikkeessä kiskoon syntyy tukireaktio telin kääntymistä vastustavasta kitkavoimasta, jolloin kiskoon vaikuttava sivuttaisvoima pyrkii kallistamaan kiskoa ja samalla vaurioittaen kiskon kiinnityksiä. Mikäli telikeskiön rasvaus on puutteellinen, telin kääntöjäykkyys kasvaa kääntymistä vastustavan kitkavoiman suurenemisen seurauksena. Tiukoissa käänöksissä ongelmia aiheutuu varsinkin pitkällä ja raskailla vaunuilla. Nykyaikaisessa telien suunnittelussa on otettu huomioon telien liian suurien kääntöjäykkyyksien eliminoiminen. Telikeskiön huonokuntoisuutta esittää kuva 13. /11/

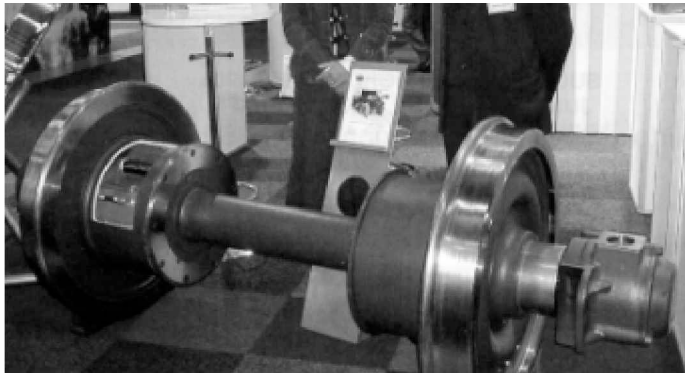
Kuva 15. RAFIL:n valmistama pyöräkerta jonka raidelevyettä voidaan muuttaa. /18/

Pyöräkerroille on tapahtunut vuosiansaatossa myös teknistä kehitystä, jota parhaiten
kuvaava saksalainen pyöräkertavalmistaja RAFIL, joka valmistaa muun muassa kuvassa
15 olevaa muuttuvalla raidelevyydellä varustettuja pyöräkertoja.

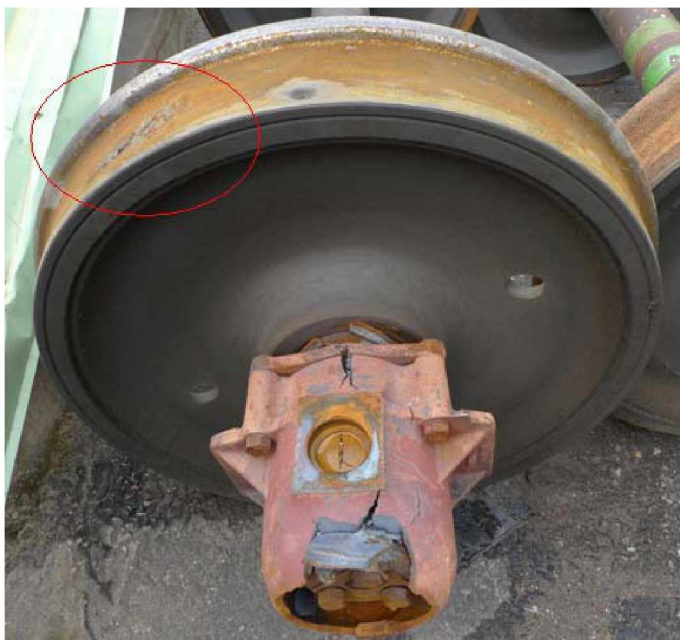
Kuva 29 on Pieksämäen konepajalta, jossa on esitetty lovipyörästä aiheutunut laakerivaurio. Myös laakeripesä on haljennut lovesta aiheutuneen pystysuuntaisen iskumaisen kuormituksen vaikutuksesta. Pyörässä oleva lovi voidaan havaita pyörän vierintäpinnalla laakeripesän vasemmalla puolella.

Kuva 29. Laakerivaurio joka on aiheutunut pyörän vierintäpinnalla olevasta lovesta.

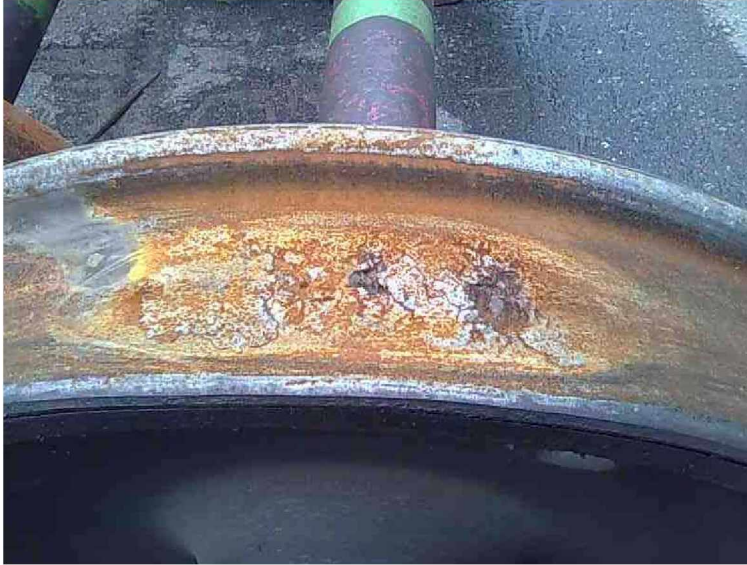
Lovipyörät ovat tunnistettavissa myös junan sisältä etenkin matkustajavaunuissa junan henkilökunnan välityksellä. Pyörän vierintäpinnalle syntyneestä lovesta alkaa kuulua kolketta junan sisällä. Mikäli kolke muuttuu jyrynän ja tärinän omaiseksi ääneksi on lovivaurio edennyt pinnaksi, jossa on havaittavissa myös rakkulamodostelmaksi kutsuttuja rosoja ja murentumia (kuva 30). Rakkulamodostelmien

Kuva 30. Pyörän kulkupinnalla olevat rosot eli rakkalamuodostelmat ovat aiheuttaneet laakerivaurion.

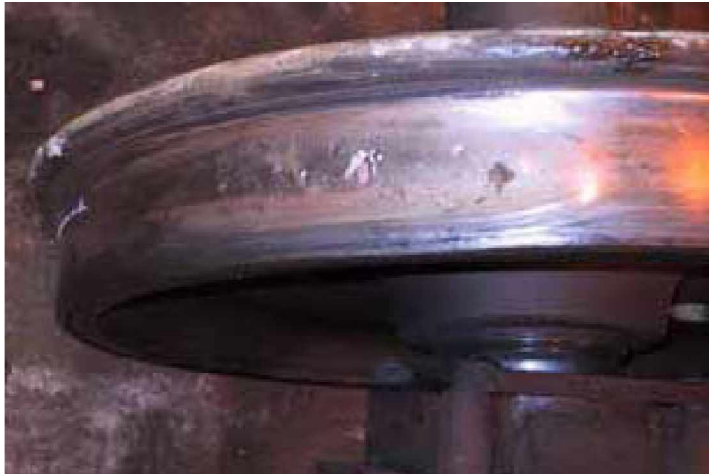
Kuvissa 31 ja 32 on havainnollistettu pyörän lovesta aiheutunut laakerivaurio säiliövaunulla. Lovesta aiheutunut voimakas pystysuuntainen väsytkuormitus on aiheuttanut sekä laakeripesän että vierintälaakereiden rikkoutumisen.

Kuva 31. Laakerivaurioon johtanut lovi pyörän vierintäpinnalla (loven pituus 310 mm). /31/

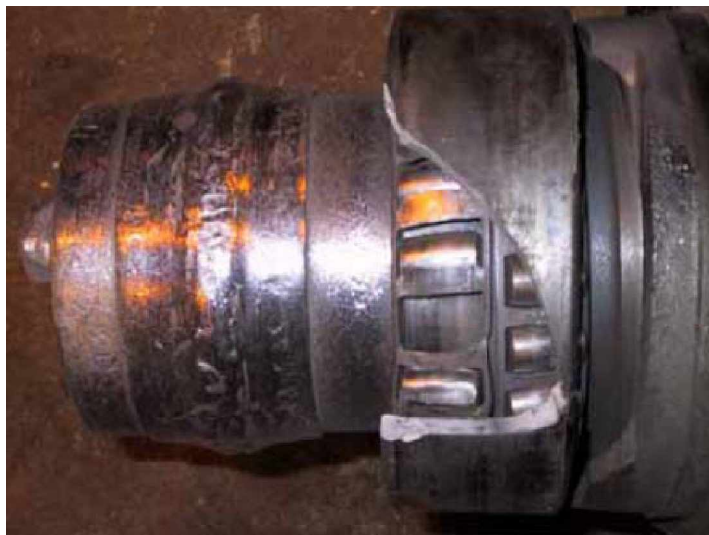
Kuva 32. Lovipyörästä aiheutunut laakerivaurio. /31/

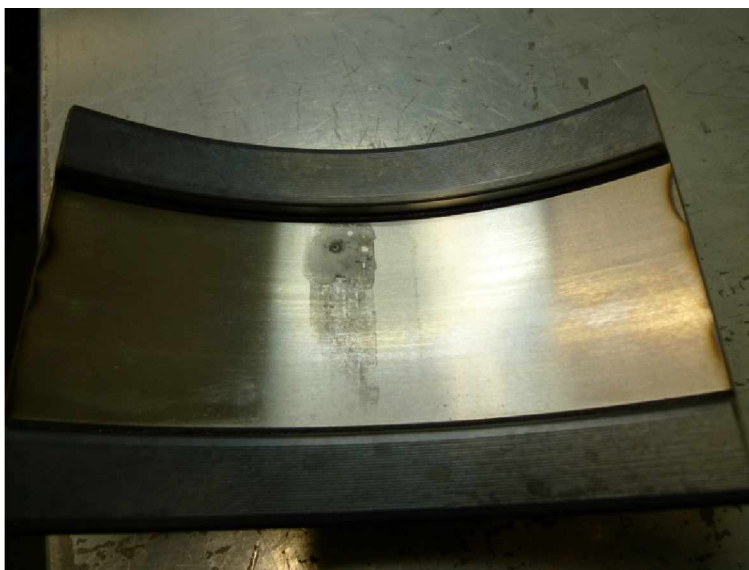
Rautateiden liikkuvan kaluston maadoitus on toteutettu laakeripesän kautta raiteeseen, jolloin edellä mainittujen laakerivauriomekanismien lisäksi laakerivaurioita aiheutuu myös sähkövirran vaikutuksesta, jossa laakerin ja akselin välille indusoituu jännite. Yleisin syy sähkövirran aiheuttamille laakerivaurioille on jokin oikosulku sähköistetyillä radoilla. Sähkövirran aiheuttama laakerivaurio on esitetty kuvassa 33, jossa havaitaan vierintäradalla olevia tumman harmaita hitsautumia sekä isompi pistesyöpymä. Mikroskoopilla voidaan havaita tarkemmin vierintäelimen ja -radan pinnalla lisäksi pienempiä pistesyöpymiä. /15/

Kuva 33. Sähkövirran läpikulun aiheuttamat vauriot. /15/

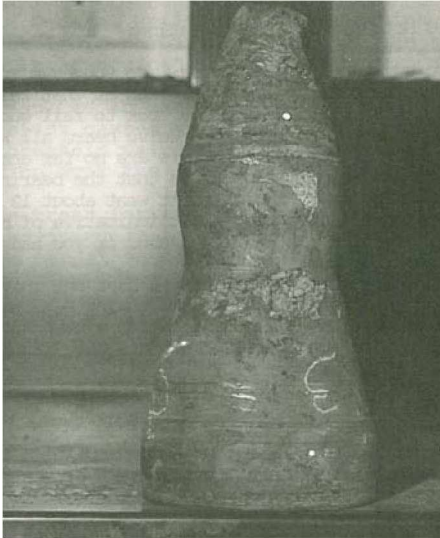
Erään toisen Yhdysvalloissa suoritettujen testien mukaan suoritettiin laakerivauriosta aiheutuva akselin katkeamistilanne. Laakeroinnin vaurioituessa laakerin sisärengas irtoaa akselilta, jolloin akseli hioutuu laakerin vierintäpinnan rikkoutumisen vaikutuksesta. Lopulta vaurioitunut laakeri ja vierintäpinnoista epätasaisesti kulunut akseli leikkautuvat yhteen jumittaen akselin sekä samalla myös molemmat pyörät. Seurauksena on lopulta akselin kuroutuminen ja katkeaminen. Akselille kohdistuva suurin kuormitus, josta akseli yleensä katkeaa, on pyörän ulkosyrjän ja akselin laakeripesän sisemmän laakerin sisäreunan vierintäpinnan välinen matka akselilla (kuva 34). /34/

Kuva 34. Pyöräkerran katkennut akselinpää. /34/

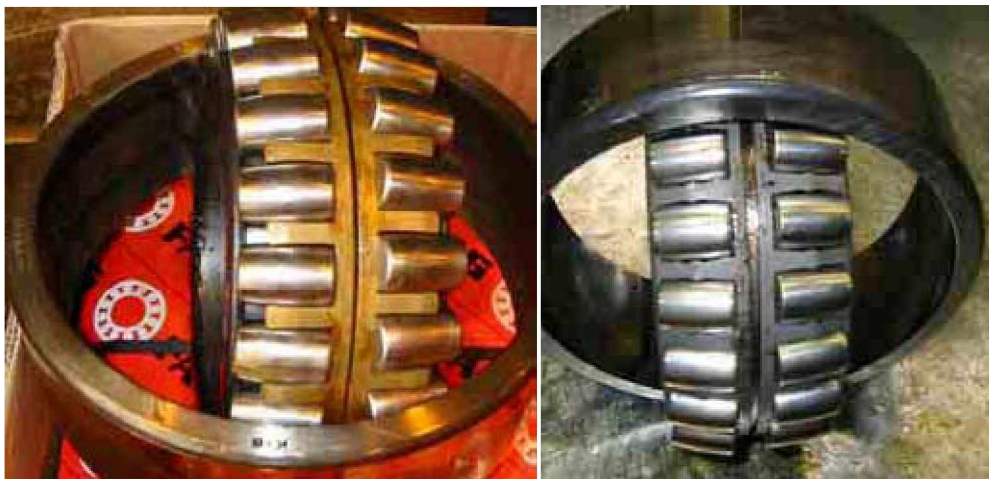
Erityyppisillä rullapitimillä varustetut laakerit poikkeavat kestävyydeltään suuresti toisistaan. Messinkiset kampamallin rullapitimet ovat osoittautuneet heikoiksi rautatiekaluston pyöränlaakeroinneissa. Nykyään muun muassa VR:llä käytetään kuvan 35 mukaisia ikkunamallin rullapitimillä varustettuja laakereita. Rullapitimen materiaalina käytetään paljon myös muovia. Erittäin korkeissa lämpötiloissa rullapitimet ovat monissa tapauksessa sulaneet yhteen vaurioituneen laakerin akselille. Rullapitimet ovat erityisen alttiita vaurioille myös huolimattomien asennusten, ylisuurten värähtelyiden, puutteellisen voitelun ja voiteluaineen epäpuhtauden yhteydessä. /35/

Kuva 35. Kaksi kaksirivistä pallomaista lieriörullalaakerit kampa- sekä ikkuna-
pitimillä. /36/

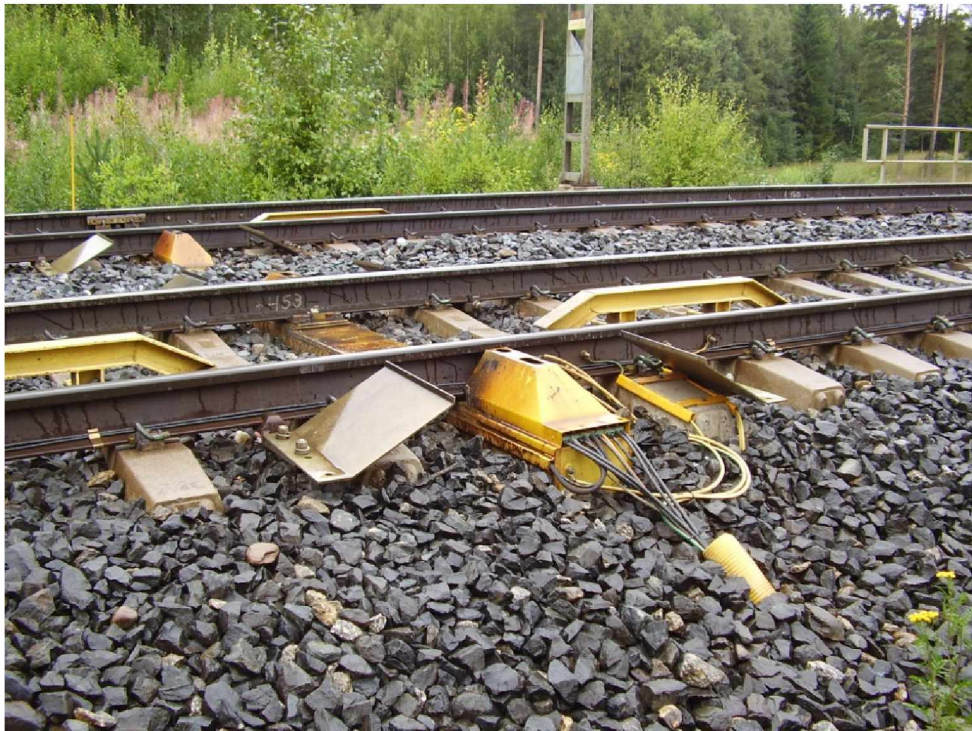
Rautateiden liikkuvan kaluston kunnonvalvontaan kuuluu olennaisena osana kuumakäynti-ilmaisverkosto, jonka tarkoituksena on mitata pyöränlaakereille syntyviä lämpötiloja. Ilmaisimien sijoituspaikkoina ovat radanvarsille asennetut kuumakäyntiasemat. Junan ohittaessa mittausaseman, kuumakäynti-ilmaisin mittaa junan pyöränlaakereiden lämpötilat ja tallentaa tiedot kuumakäyntiasemalle, josta valmis mittausinformaatio lähetetään radankäyttäjän käytettäväksi. Kuvassa 36 on Kuljun kuumakäyntiaseman kaksi VAE:n valmistamaa kuumakäynti-ilmaisinta rinnakkain.

Kuva 36. Kuljun kuumakäyntimittausasema, jossa rinnakkain kaksi VAE-merkkistä kuumakäynti-ilmaisinta.

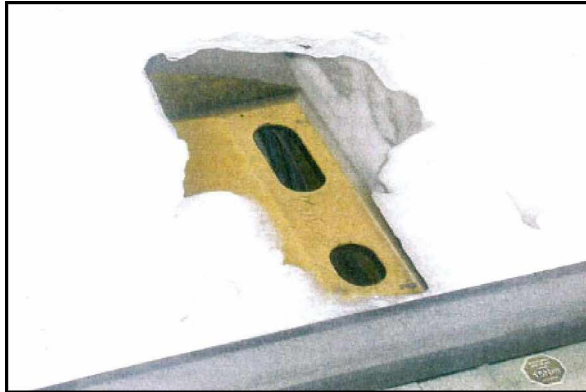
käyntiaseman. VAE:n valmistamilla ilmaisimilla on mahdollista mitata myös jarrujen lämpötiloja. Talviolosuhteiden huomioimiseen voidaan ilmaisimiin asentaa lämpövastukset, jotka pitävät mittauskohdan sulana päälle satavasta lumesta huolimatta (kuva 44). Muita kuumakäynti-ilmaisimien valmistajia ovat Ansaldo STS, Alstom ja GE Transportation, Servo ja SCIIL AB. /46/

Kuva 44. VAE-HOA 400 -kuumakäynti-ilmaisimen lumen ja jään sulatustehon vaikutus /27/

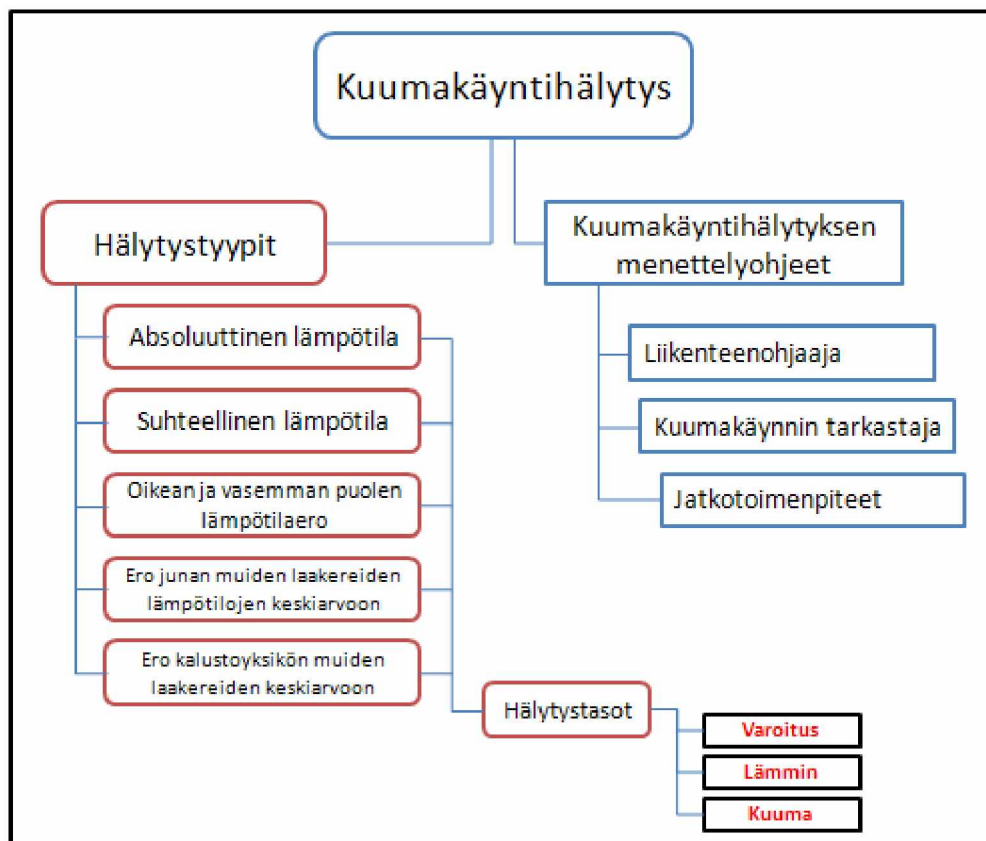
Kuvassa 45 on havainnollistettu kuumakäyntihälytyksen menettelyä hälytystyyppien ja menettelyohjeiden mukaan.

Kuva 45. Kuumakäyntihälytyksen toimintakaavio.

Kuumakäynti-ilmaisimen mittausasemassa on viisi seuraavaa eri lämpötilojen hälytysperustetta, joiden mukaan hälytys on mahdollista antaa kuvan 45 kolmena eri lämpötilatasoina. /48/

1. "Varoitus" ilmoittaa, että kyseessä voi olla kehittyvä laakerin kuumakäynti.
2. "Lämmin" ilmoittaa että kuumakäyntitilanne voi johtaa laakerivaurioon myöhemmin.
3. "Kuuma" edellyttää että toimenpiteisiin on ryhdyttävä välittömästi laakerivaurion ehkäisemiseksi.

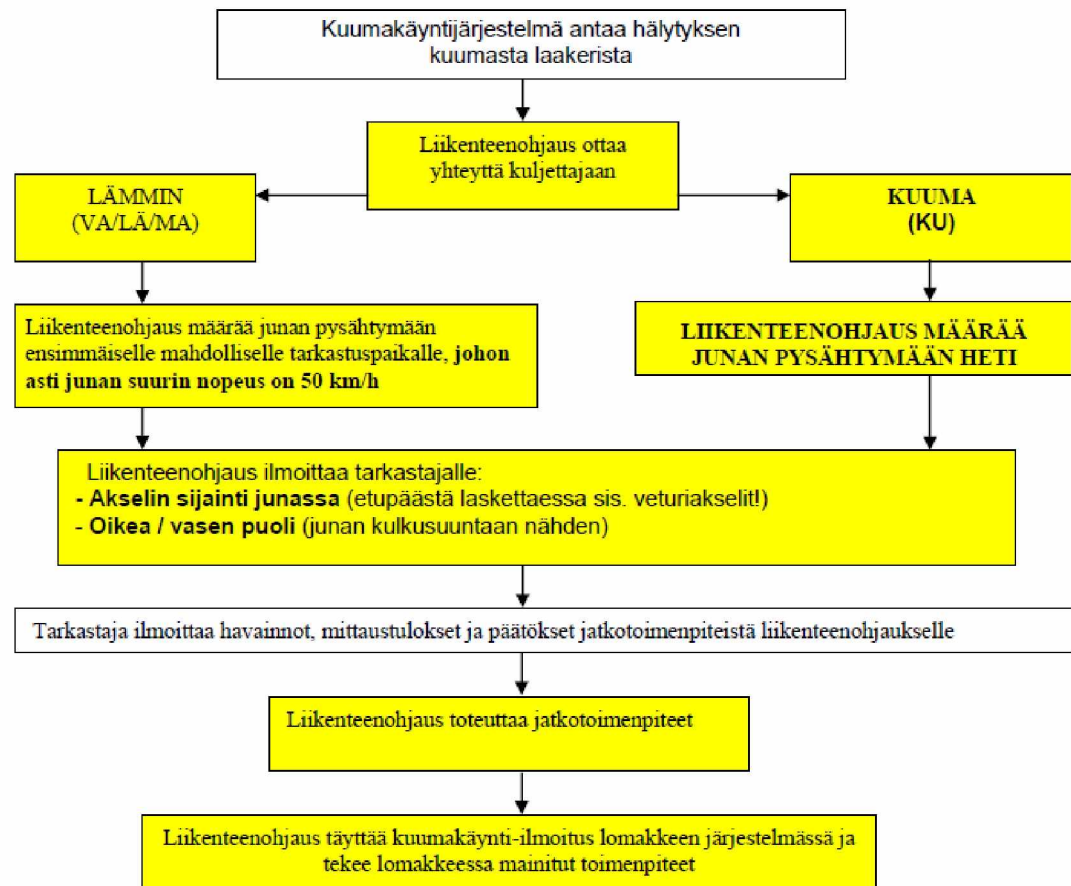
kunnon. Pyörä tarkastetaan mahdollisten lovien varalta. Tarkastajan suorittaman mittauksen jälkeen mahdolliseen korjaustoimenpiteeseen johtaneen laakerivaurion seurauksena, vaurioitunut kalusto poistetaan liikenteestä liikenteenohjauksen toteutuksesta kunnossapidon hallintaan. Liikenteestä poisto suoritetaan aina tapauskohtaisesti riippuen tilanteen kriittisyydestä. Jarrujen laahaamisesta johtuva kuumakäyntihälytys voidaan estää monissa tapauksissa vapauttamalla jarrut kyseiseltä akselilta, jolloin matka voi jatkua. Kuva 46 esittää liikenteenohjauksen toimintaa kuumakäyntihälytyksessä. /48, 49/

Kuva 46. Liikenteenohjauksen toimintakaavio kuumakäyntihälytyksessä. /49/

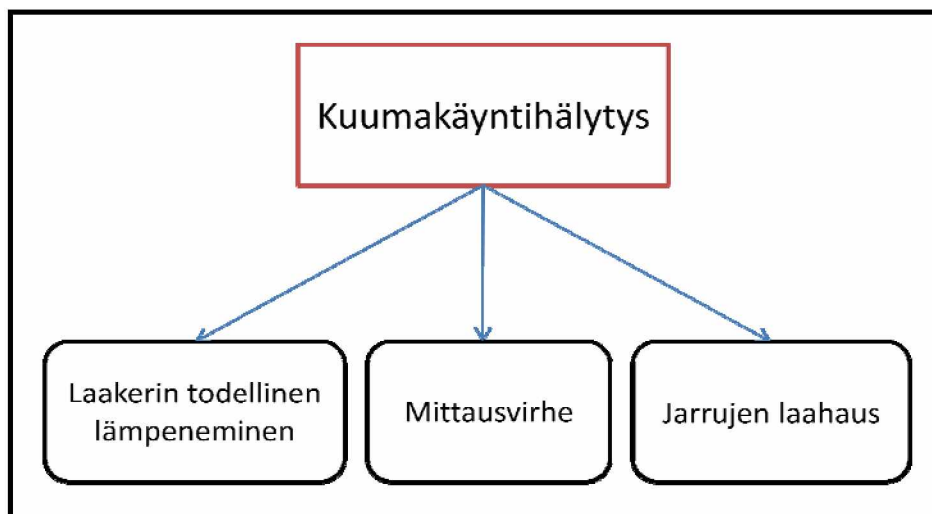
Kuva 49. Kuumakäyntihälytysten syiden tunnistaminen hälytyksen jälkeisessä käsittelyvaiheessa.

Kuumakäyntihälytyksen jälkeisessä hälytystietojen kasaamisvaiheessa lämpötilatiedot jaetaan VR Engineeringillä kolmeen eri kategoriaan hälytyksen aiheuttajan mukaan. Hälytysten aiheuttajina ovat joko todellinen laakerin lämpeneminen, jarrujen laahaaminen tai laitevika. Harvinaisemmassa tapauksessa kuumakäyntihälytyksen syy voi jäädä kokonaan selvittämättä. Tutkimuksessa olen käsitellyt laitevika nimellä mittausvirhe, koska se antaa tarkemman kuvan kyseisestä kuumakäyntihälytyksen syystä. Kuva 49 esittää kuumakäyntihälytysten käsittelyvaiheen jaottelua. /6/

Kuvan 49 kuumakäyntihälytyksen mittausvirhe tarkoittaa pääasiassa ulkoisten tekijöiden aiheuttamia häiriöitä, jotka haittaavat laakeripesän luotettavaa lämpötilan mittaamista. Mittalaitteesta johtuvat rakenteelliset viat ovat puolestaan harvinaisempia eikä niiden esiintymisistä ole merkittävää haittaa lämpötilamittauksen luotettavuudelle, koska järjestelmä testaa mittalaitteen toimintaa säännöllisin väliajoin ja ilmoittaa vikatilasta aina välittömästi liikenteenohjaukselle. Vikatila-ilmoitus voi syntyä myös, kun ilmaisimien on likaantunut eikä lämpötilamittaus onnistu.

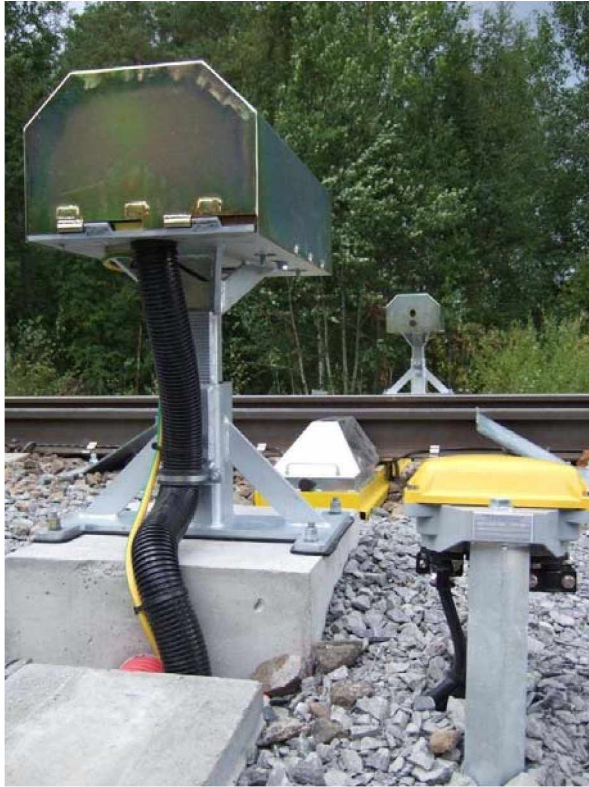
Kuva 71. Laakeripesän lämpötilaa alta ja päädyistä mittaava kuumakäynti-ilmaisimien Kannuksen kuumakäyntiasemalla. /53/

Yhtenä osatekijänä kyseisille kuumakäyntihälytyksille on saattanut olla lumen ja jään kertyminen hälyttäneen vaunun akselin vasemman laakeripesän alapuolelle. Tärkeätä laakerilämpötilojen seurannassa olisi huomioida keliolosuhteet, kuten ilman lämpötila, tuulen voimakkuus ja suunta sekä lumisateet. Myös kalustokohtaiset erot kuumakäyntimittauksissa eivät voi olla vaikuttamatta mittaustuloksien luotettavuuteen. Tutkimuksessa olevan rekkavaunun telityypillä K17 on taipumus kerätä lunta ja jäätä laakeripesän ympärille. Eri kalustojen laakeripesän rakenne, muoto ja koko poikkeavat usein toisistaan. Kuvassa 71 on esitelty uudentyypinen kuumakäynti-ilmaisimien koekäytössä, joka mittaa laakeripesän alapinnan lisäksi myös laakeripesän päädyn lämpötilan. Kuumakäynti-ilmaisimen tarkoituksena on mitata lämpötilaan paikasta, jossa lumi, jää tai muu lika ei häiritse mittaustuloksia.

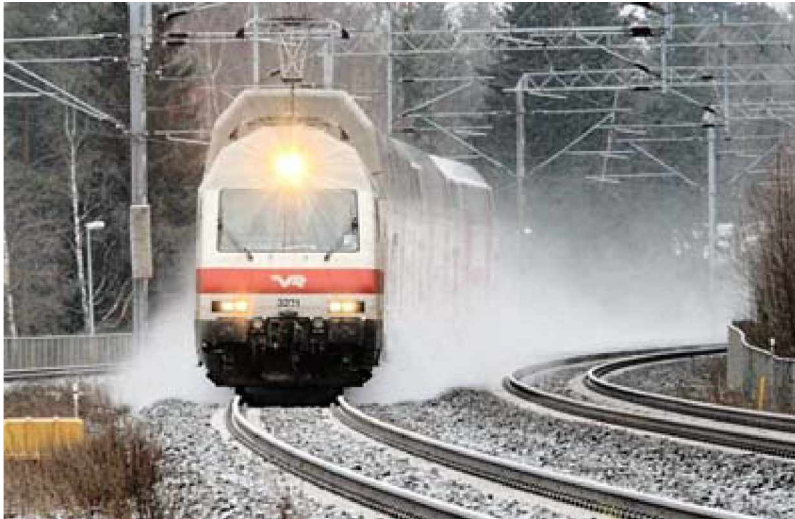
Kuva 72. Junan nostattamaa lumipölyä. /54/

Junan nostattamalla lumipölyllä on merkitystä infrapunamittauksella mitattujen lämpötilojen luotettavuuteen. Kuvien 72–73 mukaiset lumipölyt arvioidaan eristävän kuumakäynti-ilmaisimen lämpötilamittaustuloksia noin 10 °C, joka tarkoittaa sitä että kuumakäynti-ilmaisimen mittaama lämpötila jää todellista laakeripesän lämpötilaan alhaisemmaksi. Myös lumen kasaantuminen ja jäätyminen akselipesän ympärille vääristää lämpötilamittaustuloksia. Kuvassa 74 on havainnollistettu matkustajavaunun luminen teli. /47/

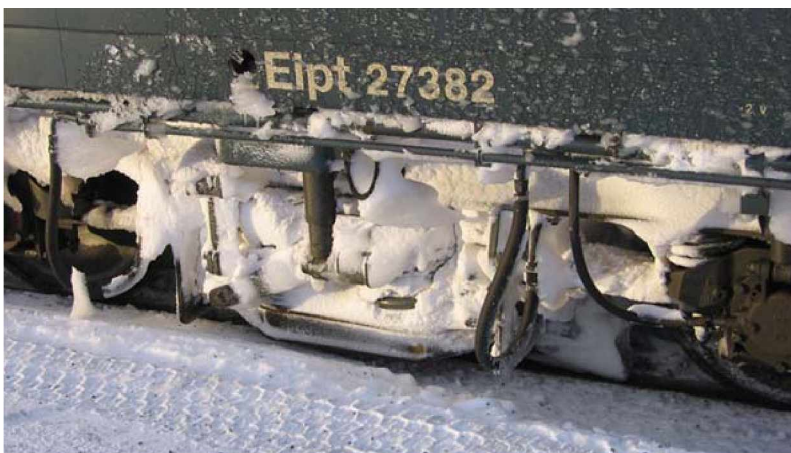
Kuva 74. Kuvassa Eipt-matkustajavaunun luminen Minden-Deutz-teli. /56/

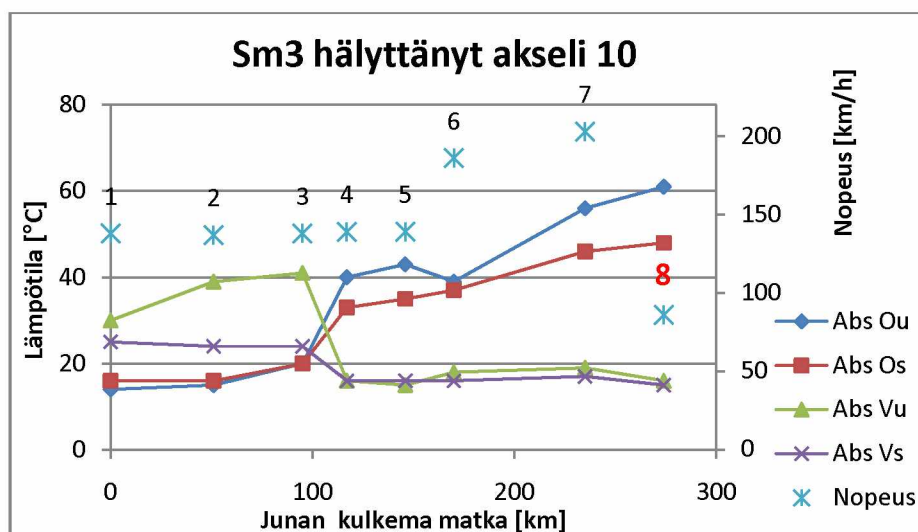
Kuva 95. Sm3-junan vaunun etutelin toisen akselilaakeroinnin lämpötilajakaumat kuljetun matkan funktiona (11.4.2009 Mi-Hki +6 °C...+12 °C).

Kuvien 95 ja 96 Sm3-juna on kulkenut Kuopiosta Helsinkiin ja pysähtynyt tutkitun välin väliasemilla 4 kertaa. Kuumakäyntihälytys on annettu Hiekkaharjulla (mittausasema 9). Kuumakäyntihälytyksen on aiheuttanut laakeripesän vasemman ja oikean ulomman mittauskohdan lämpötilaero. Taulukossa 15 on esitetty hälyttäneen kuumakäynti-ilmaisimen mittaustulokset ja tarkastajan havainnot.

Aikaisempien kuumakäyntien lämpötilajakaumiin verrattuna kuvan 95 mukaan vasemman ja oikean puolen laakeripesien välillä tapahtuvat lämpötilojen keskinäiset muutokset ovat suurempia. Mittauspisteiden 3 ja 4 välillä vasemman puolen lämpötilat laskevat noin 30 °C, kun taas oikean puolen lämpötilat nousevat melkein 20 °C. Syytä vasemman puolen lämpötilojen alenemiseen ja oikean puolen lämpötilojen nousemiseen sekä siitä johtuneeseen kuumakäyntihälytykseen on vaikeaa arvioida. Junan nopeus on kasvanut mittausasemilla matkan puolen välin jälkeen yli 50 km/h, millä ei näytä kuitenkaan olevan vaikutusta siihen, että vasemman puolen lämpötilat lähtisivät nousemaan oikeanpuoleiselle tasolle.

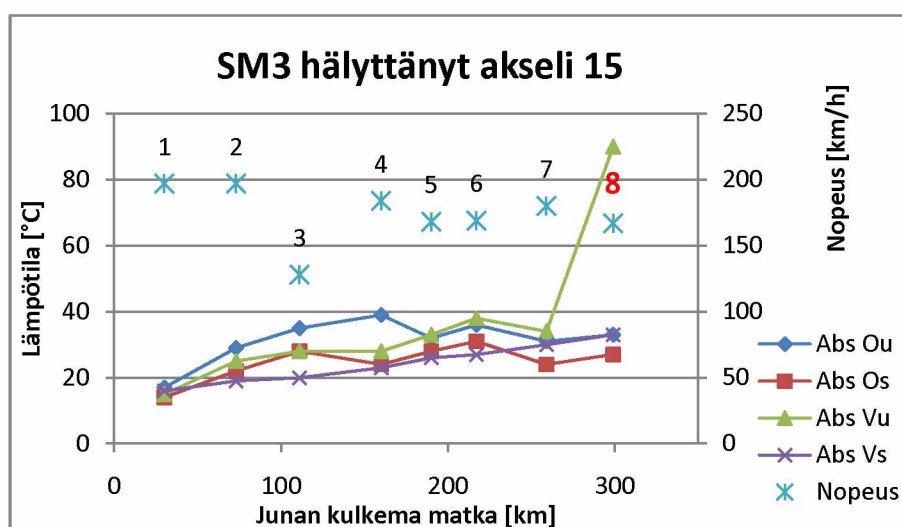
Kuva 101. Sm3-junan vaunun takatelin ensimmäisen akselilaakeroinnin lämpötilajakaumat kuljetun matkan funktiona (7.7.2009 Sk-Hki +11...19°C).

Kuvien 101 ja 102 Sm3-juna on kulkenut Seinäjoelta Helsinkiin ja pysähtynyt matkan väliasemilla 4 kertaa. Viimeisen mittausaseman 9 (Hiekkaharju) lämpötilatiedot puuttuvat. Kuumakäyntihälytyksen on aiheuttanut absoluuttisen lämpötilan ylitys vasemman puolen laakeripesällä. Taulukossa 18 on esitetty hälyttäneen kuumakäynti-ilmaisimen mittaustulokset ja tarkastajan havainnot.

Kuvissa 101 ja 102 laakeripesien lämpötilat ovat lähellä toisiaan koko matkan ajan lukuun ottamatta kuvan 101 mittausasemaa 8, jossa ABS Vu on noussut 90 °C:een. Tarkastajan havaintojen perusteella tässäkin tapauksessa ei ole kyse laakerivauriosta, koska tarkastaja on todennut käsillä laakeripesän lämpötilan olevan normaali. Lämpötilojen ero ABS Vu:n ja ABS Vs:n välillä on huomattavan suuri (57 °C) mittausasemalla 8 ottaen huomioon kyseisten mittausalueiden välimatkan, joka on vain 117 mm. ABS Vs on noussut vain 3 °C hälyttäneellä mittausasemalla 8. Kuva 103 havainnollistaa kahden mittausalueen lyhyttä välimatkaa suhteessa mitattuihin lämpötilaeroihin. ABS Vs mittausalueen ulkoreunan ja kiskon ulkoreunan välimatka on 54 E1 kiskotyypillä vain 53 mm ja 60 E1 kiskotyypillä 52 mm. Pyöräkerran sivusuuntaisen vaeltelun johdosta kapeampi mittauskohta on saattanut osua kokonaan tai osittain pyörän navalle tai laakeripesän sisäreunaan, joka saattaa selittää osaltaan sen, ettei lämpötila ole kasvanut laakeripesän ulomman mittauskohdan mukaisesti (ABS Vu).

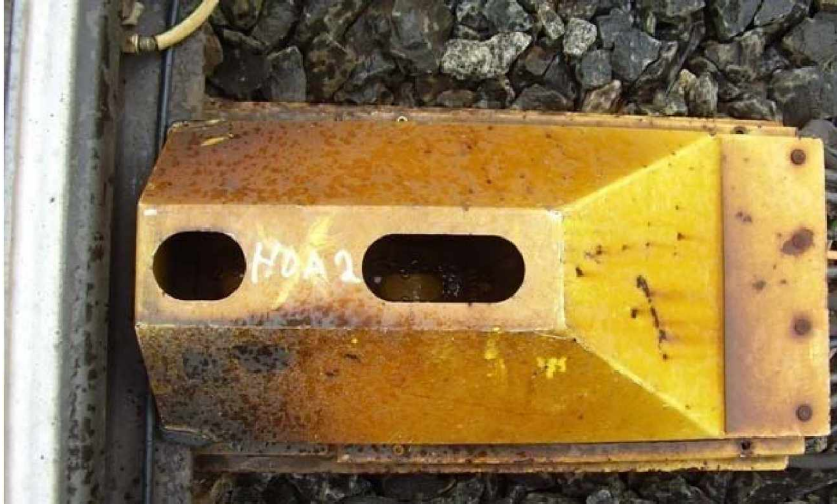
Kuva 103. VAE-kuumakäynti-ilmaisim.
