**PÄÄTIERUMPUJEN TILA JA KUNNOSSA-
PITOKUSTANNUSTEN VÄHENTÄMIS-
MAHDOLLISUUDET**

TIE- JA VESIRAKENUSHALLITUS
Rakentamistalouden toimisto 1979

Tämän tutkimuksen tarkoituksena on ollut selvittää yleisten teiden päätierumpujen nykytila ja sen perusteella mahdollisuudet rumpujen kunnossapidon kustannusten alentamiseksi ja työmäärien vähentämiseksi.

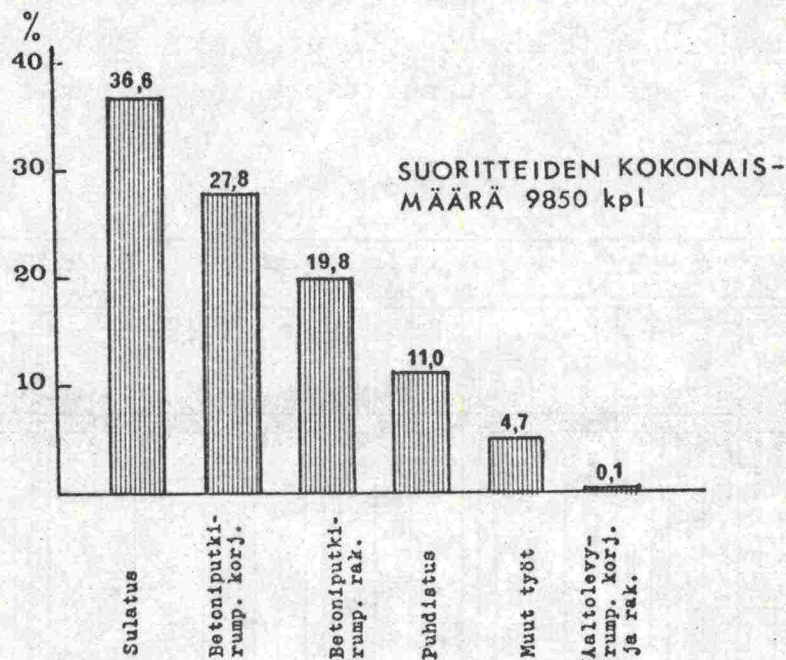
Tarkempia tietoja erilaisista rumpujen kunnossapidon suoritemääristä saatiin tasan vuoden kestäneestä (1977-78) kunnossapidon työnjärjestelytutkimuksesta (kuva 1). Ko. tutkimus käsitti n. 15 % yleisten teiden pituudesta niiden tiemestariipiirien osalta, joissa rumpujen kunnossapitotyöt oli litemeroitu oikein.

Kuva 1. Eri rumputöiden suoritteiden jakautuminen työnjärjestelytutkimuksen mukaan (%).

Liettyneisyyden vaikutuksesta saattavat vesien sulamisen ja suurten sateiden vesimäärät aiheuttaa tulvavaurioita tierakenteille. Liettynyt rumpu on luonnollisesti myös alttiimpi kokonaan umpeen jäätymiselle kuin vastaavankokoinen puhdas rumpu. Rumpujen puhtaanapito vähentää sulatustoimia, joita kuvan 1 mukaan tehdään vuosittain varsin paljon.

Rikkonaisten rumpurenkaiden vähyyteen on varmasti vaikuttanut kunnossapitotöiden välitön hoitaminen vaurion ilmestyttyä. Rikkonainen rummu on tiessä vaarana liikenteelle. Jos rikkonaisten renkaiden lukumäärä on enemmän kuin yksi niin onnettomuusriski on luonnollisesti suurempi. Auenneiden saumojen osalta tilanne on toisenlainen, elleivät syntyneet vauriot ole sellaisia, että tiehen syntyy reikiä. Suoritemäärätiedot antavat myös selviää viitteitä siitä, että rikkonaisia betoniputkirummuja korjataan paljon vuosittain (kuva 1).

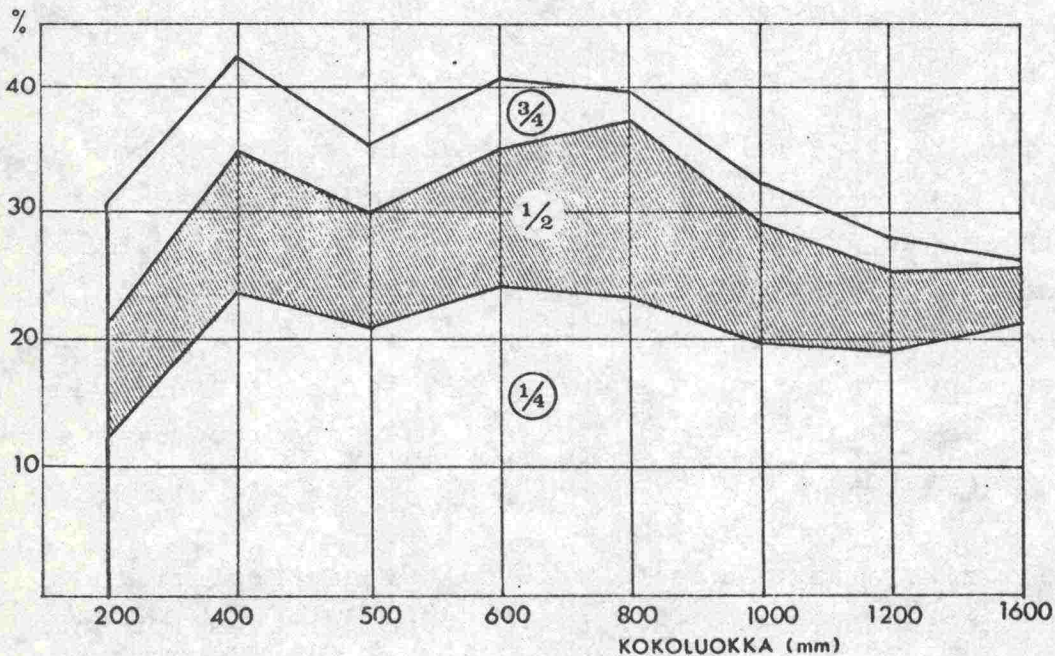
Korkeintaan $\frac{1}{4}$ verran liettyneitä rumpuja on lähes yhtä paljon kokoluokasta riippumatta lukuunottamatta alle 400 mm rumpuja, joissa liettyneisyyden osuus on pienempi (kuva 3). Runsaasti liettyneiden osuus vähenee selvästi rumpukoon kasvaessa.

Kuva 3. Rummun koon vaikutus liettymiseen (%).

Mahdollisuuksia koon pienentämiseen on olemassa, kun tarkastellaan liettyneiden rumpujen suurta määrää (taulukko 10). 35-40% rummuista on liettynyt vähintään 1/4 halkaisijan suhteen laskettuna. Rummut kuitenkin toimivat tyydyttävästi. Kuva 3 osoittaa, että alle 1000 mm rummuilla liettyneisyys on samaa luokkaa. Alle 400 mm rummuilla pieni liettyneisyys on kuitenkin merkittävästi vähäisempää. Pienemmällä rummulla on parempi mahdollisuus varsinkin pienillä peitesyvyyksillä saavuttaa suotuisampi kaltevuus ja sen ansiosta hyvä virtaus.

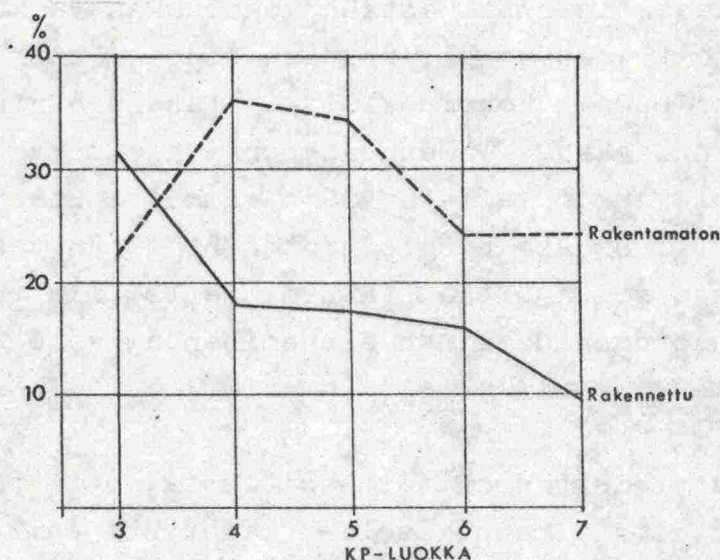
Taipuman %-osuus eri kunnossapitoluokissa tien laadun mukaan betoniputkirummuilla nähdään kuvasta 4. Rakentamattomilla teillä kp-luokan vaikutus taipumaan on vähäinen, mutta rakennetuilla teillä voidaan havaita taipumien prosentuaalista vähenemistä liikennemäärän vähentyessä varsinkin verrattaessa kp-luokkia 3 ja 7. Kuitenkin kp-luokissa 4, 5 ja 6 taipumien osuus on lähes yhtä suuri, joten pitkälle meneviä johtopäätöksiä ei liikennemäärien perusteella voida tehdä.

Rakentamattomilla teillä kunnossapitoluokan 3 alhainen taipuman osuus johtuu joko vähäisestä havaintomäärästä (18 kpl) tai siitä, että kyseisen luokan rummut on pidetty paremmin kunnossa. Rakennettujen teiden vastaava %-arvo antaa kuitenkin selvästi viitteen siitä, että havaintomäärän vähyys on ratkaiseva.

Kuva 4. Kunnossapitoluokan (liikennemäärän) vaikutus taipuman osuuteen laatuluokittain betoniputkirummuilla (%).

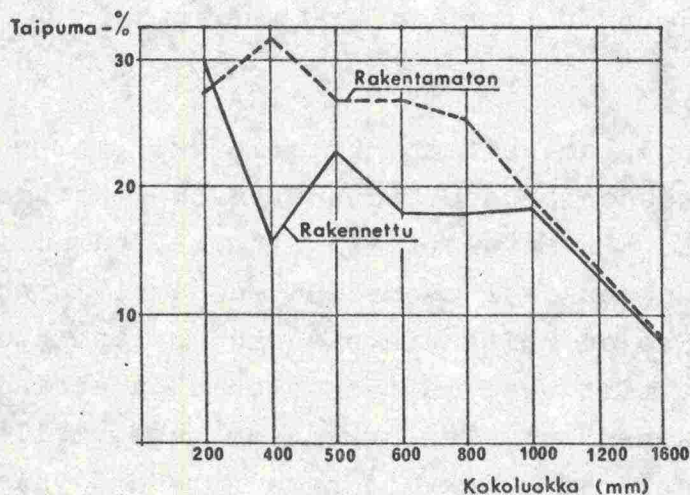
Kun tarkastellaan pelkästään kokoluokan vaikutusta taipumaan (taulukko 16, kuva 5), voidaan todeta, että rakennetuilla teillä taipuma-% kokoluokissa on tasainen aina Ø 1000 mm rumpuihin saakka. Tämän jälkeen alkaa selvä lasku. Ainut selvä poikkeus on alle Ø 400mm rummut, mutta pieni havaintomäärä ko. luokassa huomioon ottaen minään varmana tietona ei seikkaa voida pitää. Rakentamattomilla teillä vastaava taipuman prosentuaalinen aleneminen alkaa Ø 800 mm kokoluokan jälkeen.

Karkeana yleistykseenä voidaan todeta, että pienemmät rummut ovat alttiimpia taipumiselle. Tietysti paikalliset olosuhteet vaikuttavat asiaan joskus päinvastaisesti.

Kuva 5. Betoniputkirumpujen taipuma-% koko- ja laatuluokittain.

Auenneita saumoja kuvaavat käyrät ovat selvässä yhteydessä taipuman vastaavien käyrien kanssa (kuva 5). Rakennetuilla teillä alle 400 mm betoniputkirumpujen auenneiden saumojen ja taipuman välillä on ristiriitaisuutta. Taipumaprosentti on suuri, mutta auenneiden saumojen osuus on pieni. Kysymyksessä on joko vähäisen havaintomäärän harhaanjohtava vaikutus tai sitten taipuma pienillä betoniputkirummuilla on laajuudeltaan pientä. Myös pienten rumpujen iän vaikutuksella saattaisi olla selventävää merkitystä.

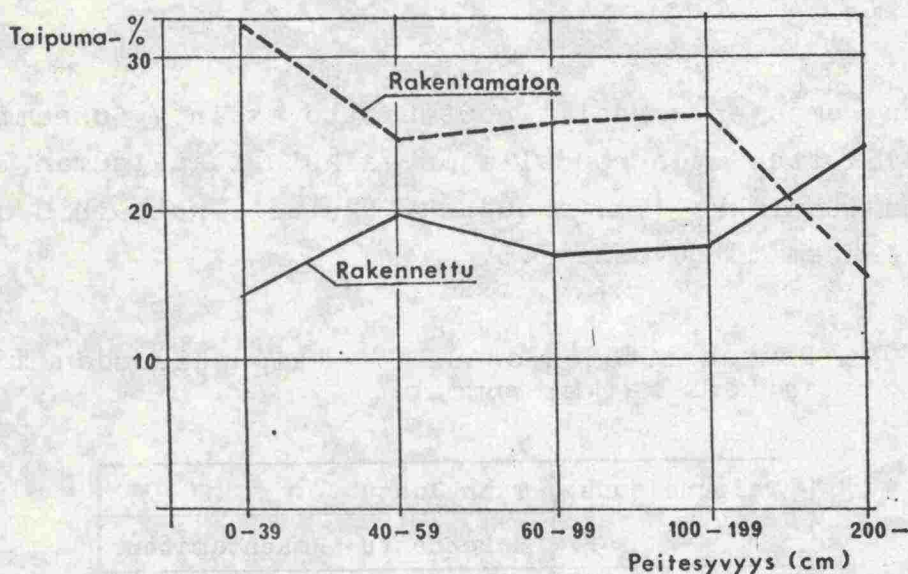
Tarkasteltaessa pelkästään peitesyvyyden vaikutusta (taulukko 16, kuva 6) nähdään, että peitesyvyyksillä alle 40 cm ja yli 200 cm on selviä eroja. Pienet peitesyvyydet rakentamattomilla teillä johtuvat suurelta osin siitä, että routa nostaa ajan kuluessa rumpuja ylöspäin. Näinollen ne joutuvat roudan lisäksi myös liikenteen rasittamiksi.

Kuva 6. Betoniputkirumpujen taipuma-% peitesyvyys- ja laatuluokittain.

Normien mukaan ei betoniputkirumpujen peitesyvyys saisi alittaa kantokykyluokasta riippuen tiettyjä vähimmäisarvoja. Kalliopohja sekä pohjan korkeusvaatimukset ovat saattaneet vaikuttaa siihen, että joskus on jouduttu tinkimään em. arvoista. Rakennetuilla teillä on pienillä peitesyvyyksillä kysymyksessä ilmeisesti hyvä pohja, koska taipumien osuus on selvästi muuta tasoa alhaisempi (kuva 6).

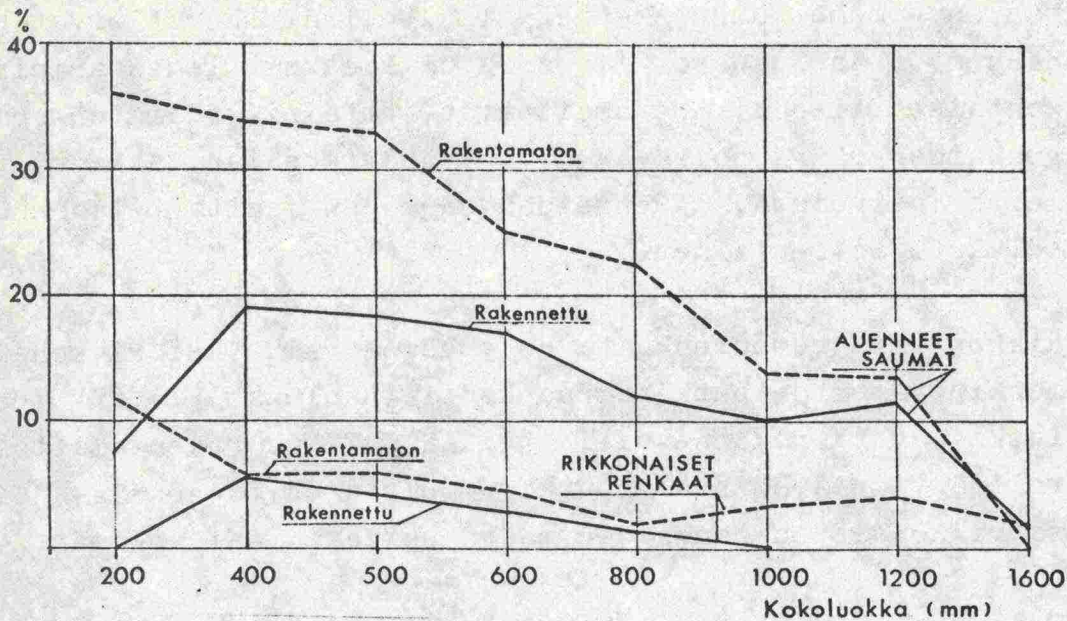
Rummun koko vaikuttaa auenneiden saumojen määrään selvästi (kuva 7). Rikkonaisten renkaiden osuuteen ei koolla ole yhtä suurta vaikutusta, vaikkakin suunta on sama. Mitä suurempi on rummun koko, sitä pienempi on huonokuntoisten rummujen osuus.

Kuva 7. Auenneiden saumojen ja rikkonaisten renkaiden osuus betoniputkirummuilla kokoluokittain (%).

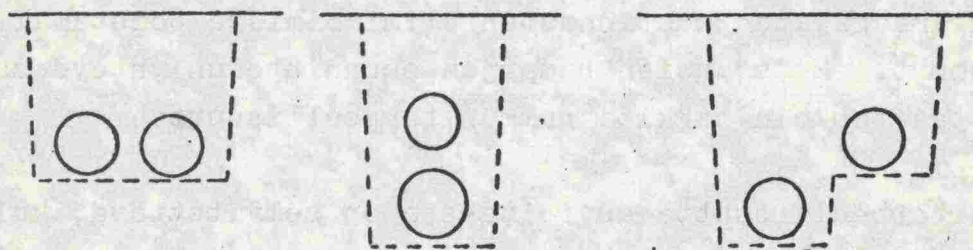
Kaksoisputkirumpuratkaisu soveltuu hyvin tapaukseen, jossa virtaavien vesien määrä on suuri ja perustamissyvyys on pieni. Tällöin rumpuputket tehdään vierekkäin. Kohdissa, joissa tulvavesien osuus on huomattava ja perustamissyvyys ei haittaa, voidaan putket rakentaa eri tasoon (kuva 8).

Kuva 8. Eräitä kaksoisputkirumpuratkaisuja.

Kaksoisputkirumpu antaa mahdollisuuden toimivuuden turvaamiseksi esim. tukkimalla toinen putki talveksi, jolloin se ei jäädy. Keväällä vesimäärien ollessa suuria avataan putki ja näin vedet johdetaan tien alitse.

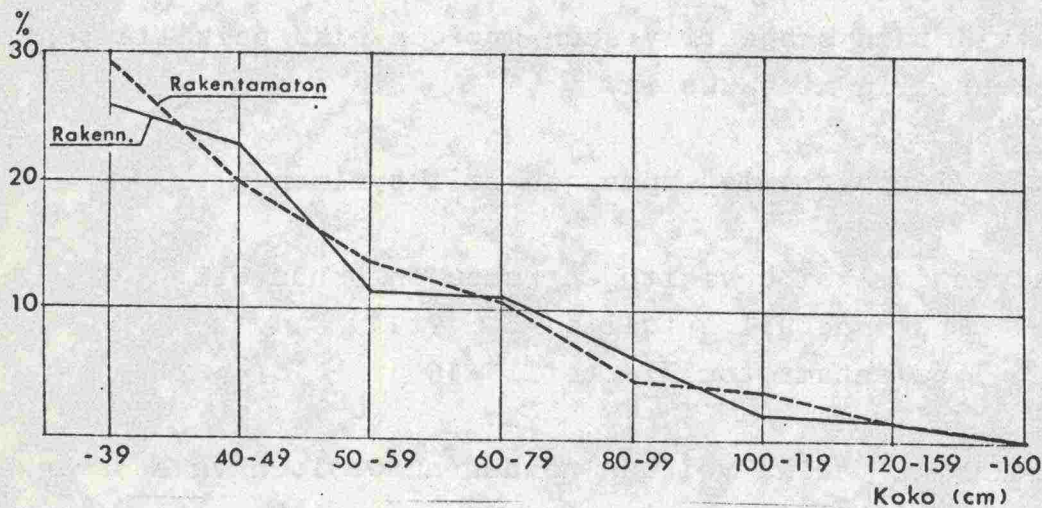
Vertaamalla edellisen taulukon arvoja eri rumpumateriaalien kokojakautumaan (taulukko 3) havaitaan selvää yhteyttä. Monet pienet rummut ovat joko kokonaan tarpeettomia tai korvattavissa vähäisillä toimenpiteillä (kuva 9).

Kuva 9. Tarpeettomien rumpujen osuus koko- ja laatuluokittain (%).

Rummun aukon eräänä mitoittavana tekijänä on valuma-alueen koko. Valuma-alue on yleensä suurempi läpikulkuvesiä eli pelto- ja metsäojista tulevia vesiä välittävillä rummuilla kuin pelkästään tienvarsivesiä välittävillä rummuilla. Tämän vuoksi rumpukoko on läpikulkuvesiä välittävillä rummuilla suurempi. Kuvan 9 pienet tarpeettomat rummut ovatkin pääasiassa kohdissa, joissa läpikulkuvesiä ei johdeta tien alitse (taulukko 25).

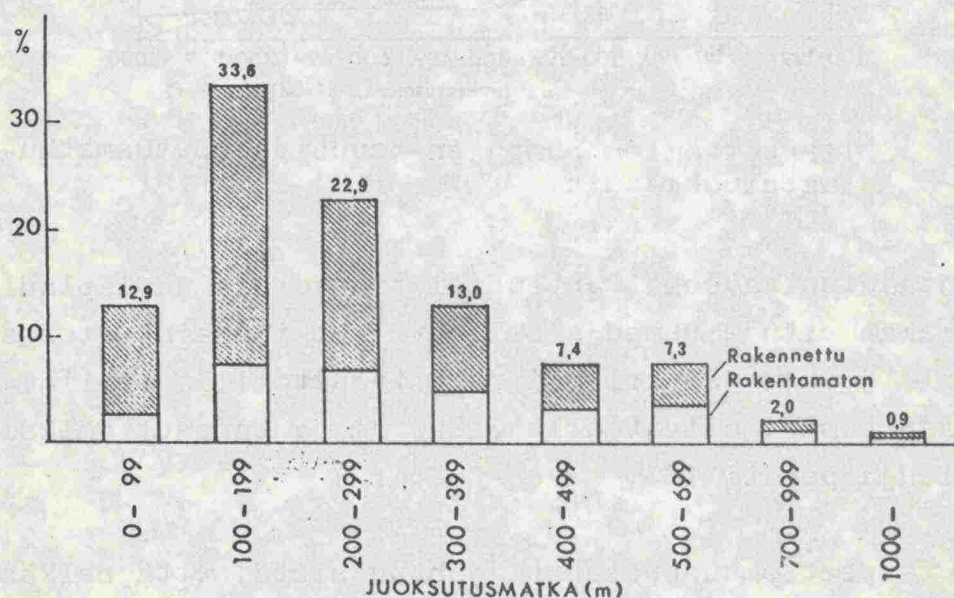
Melkein kaikkiin rumpuihin johdetaan sivuojasta tienvarsivesiä. Juoksutusmatka sivuojassa on yleensä lyhyt. Rummulle edestä ja takaa tulevien sivuojavesien yhteenlaskettu matka on rakentamattomilla teillä yleensä alle 300 m. Rakennetuilla teillä jakautuma on tasaisempi (kuva 10).

Kuva 10. Rummuille tulleiden sivuojavesien yhteenlasketun juoksutusmatkan jakautuma laatuluokittain (%).

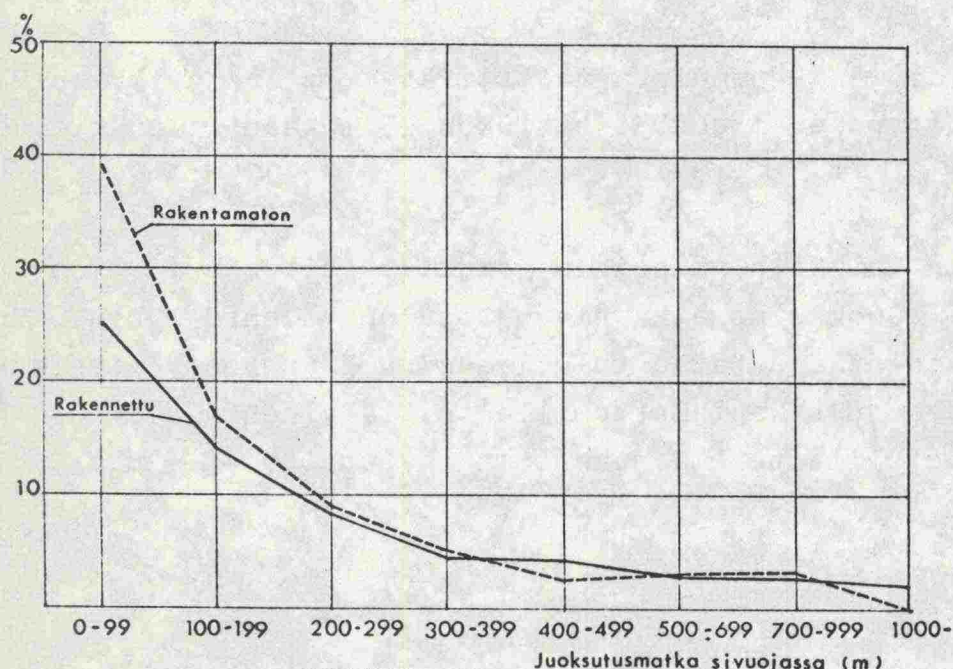
Lyhyillä juoksutusmatkoilla eivät johdettavat vesimäärät ole kovin suuria. Siksi myös tarpeettomien rumpujen osuus on tällöin suuri (kuva 11).

Kuvassa 11 juoksutusmatkat 0-99 m ja 100-199 m sisältävät pääosan osittain tai pelkästään tulvavesiä varten rakennetuista rummuista. Näissä luokissa tulvavesiä välittävistä rummuista yli 40% arvioitiin tarpeettomiksi ja rakentamattomilla teillä luokassa 0-99 m yli 65%. Tämän vuoksi ovat kuvan 11 arvot ko. luokissa selvästi muita luokkia suuremmat. Myös pitemmillä juoksutusmatkoilla on osittain tulvavesiä välittävien rumpujen tarpeettomuus selvästi yleisempää.

Kuva 11. Tarpeettomien rumpujen osuus juoksutusmatka- ja laatuluokittain.

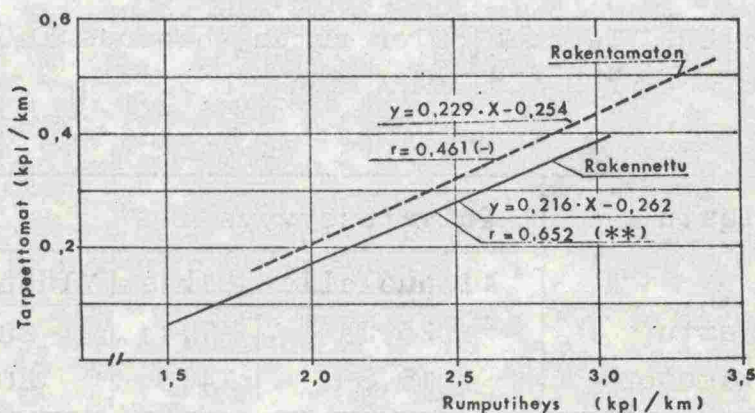
Rakentamattomien teiden korrelaatiokerroin ei aivan saavuttanut 95% merkitsevyytensä. Regressiosuoran muoto verrattuna vastaavaan rakennettujen teiden suoraan antaa kuitenkin aiheen olettaa tiettyä riippuvuutta olevan (kuva 12). Tarkastelu tehtiin keskiarvolukuja käyttäen, joten tieosa-kohtainen tarkastelu antaisi ilmeisesti parempia arvoja. Tämän tutkimiseen ei tässä yhteydessä kuitenkaan ollut lähinnä ATK-teknisistä syistä mahdollisuutta.

Kuva 12. Tiemestaripiireittäin laskettu tarpeettomien rumpujen tiheys (kpl/km) rumputiheyden (kpl/km) funktiona.

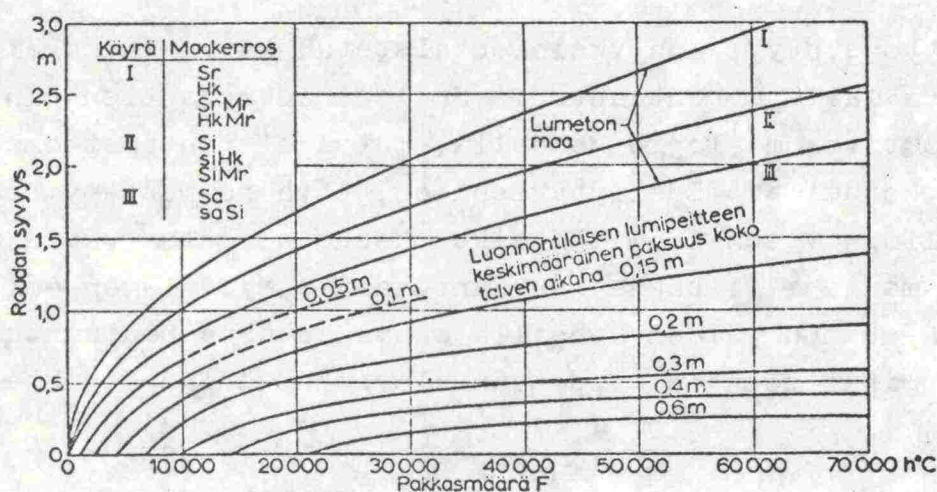
Roudan syvyys riippuu maalajien raekoosta, kapillaarisuudesta, vedenläpäisevyydestä, pohjaveden sijainnista yms. sekä ennen kaikkea pakkasmäärästä (F). Pakkasmäärällä tarkoitetaan pakkasasteiden ja niiden vaikutusajan tuloa ja yksikkönä on tuntiaste ($h^{\circ}C$).

Lumen suojaava vaikutus pakkasta vastaan on huomattava. Myös eri maalajeilla roudan syvyys vaihtelee (kuva 13).

Kuva 13. Roudan syvyyden riippuvuus talven pakkasmäärästä ja lumiolosuhteista.

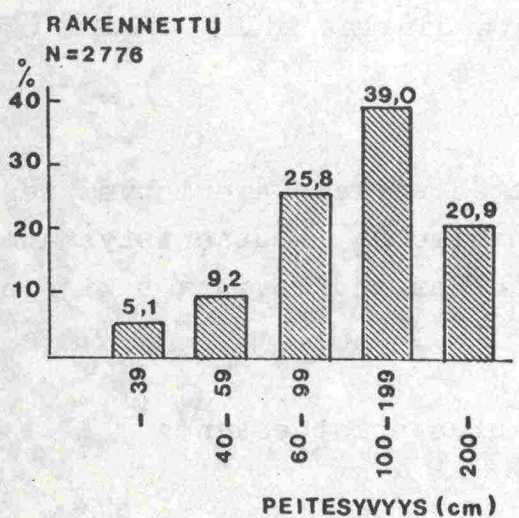
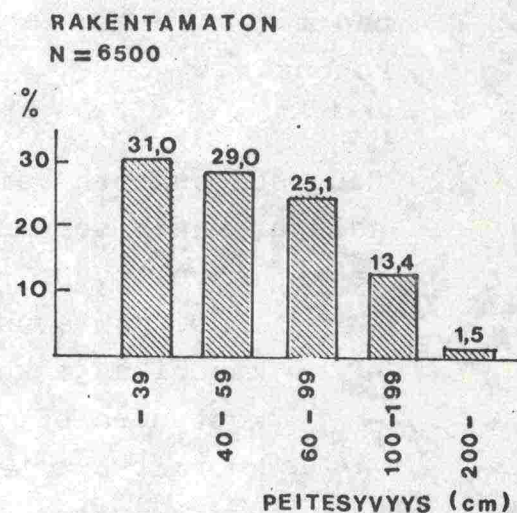
Kuva 15. Peitesyvyyden jakautuminen kaikkien rumpujen osalta (%).

Routaheitot keskittyvät alempiluokkaisiin maanteihin ja paikallisteihin (taulukko 29). Rakentamattomilla teillä osuus on selvästi suurempi kuin rakennetuilla teillä. Rakentamattomat tiethän ovat yleensä vanhoja, sisältävät routivia materiaaleja ja siirtymäkiilat ovat puutteellisia. Rakentamattomat tiet on rakennettu maanpinnan muotoja noudattaen, mikä osaltaan selittää rumpujen peitesyvyyden pieniä arvoja. Toinen seikka on se, että routa nostaa rumpuja ylöspäin juuri routimisalueella (kuva 15).

Etukäteen tuntuisi selvältä, että korjattavien routaheitto-kohtien kohdalla sauma- ja rengasvauriot olisivat yleisiä. Rakentamattomilla teillä ei ole näin (taulukko 32). Pienistä peitesyvyyksistä (kuva 15) johtuen vauriot aiheutuvat enemmän ilmeisesti kelirikkoaikana liikenteen vaikutuksesta.

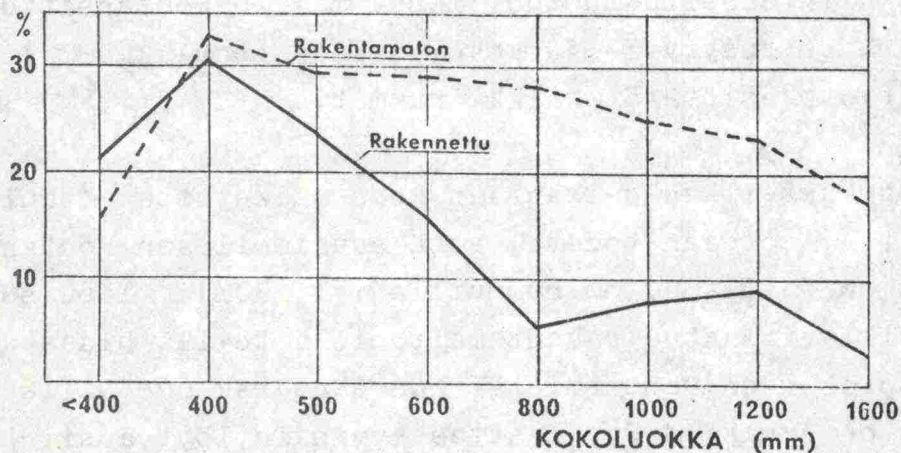
Jos tarkastellaan pelkästään koon vaikutusta (taulukko 30, kuva 16), voidaan todeta, että suurimmillaan routaheittojen osuus on \emptyset 400-500 mm rummuilla (yli 30%). Tätä suuremmilla rummuilla tapahtuu rakentamattomilla teillä hidasta routaheitto-osuuden vähenemistä, kun taas rakennetuilla teillä lasku on jyrkkä. Syy saattaa hyvinkin löytyä siirtymäkiilojen olemassaolosta. Voidaan päätellä, että rakennetuilla teillä siirtymäkiilat rakennetaan yleisimmin isojen rumpujen kohdalle (\emptyset 800 mm). Tämän tutkimuksen yhteydessä ei siirtymäkiilojen olemassaoloa kuitenkaan tutkittu, joten täytyy tyytyä vain suusanallisesti kuultuihin arviointeihin.

Kuva 16. Rumpun koon vaikutus routaheittojen osuuteen laatuluokittain (%).

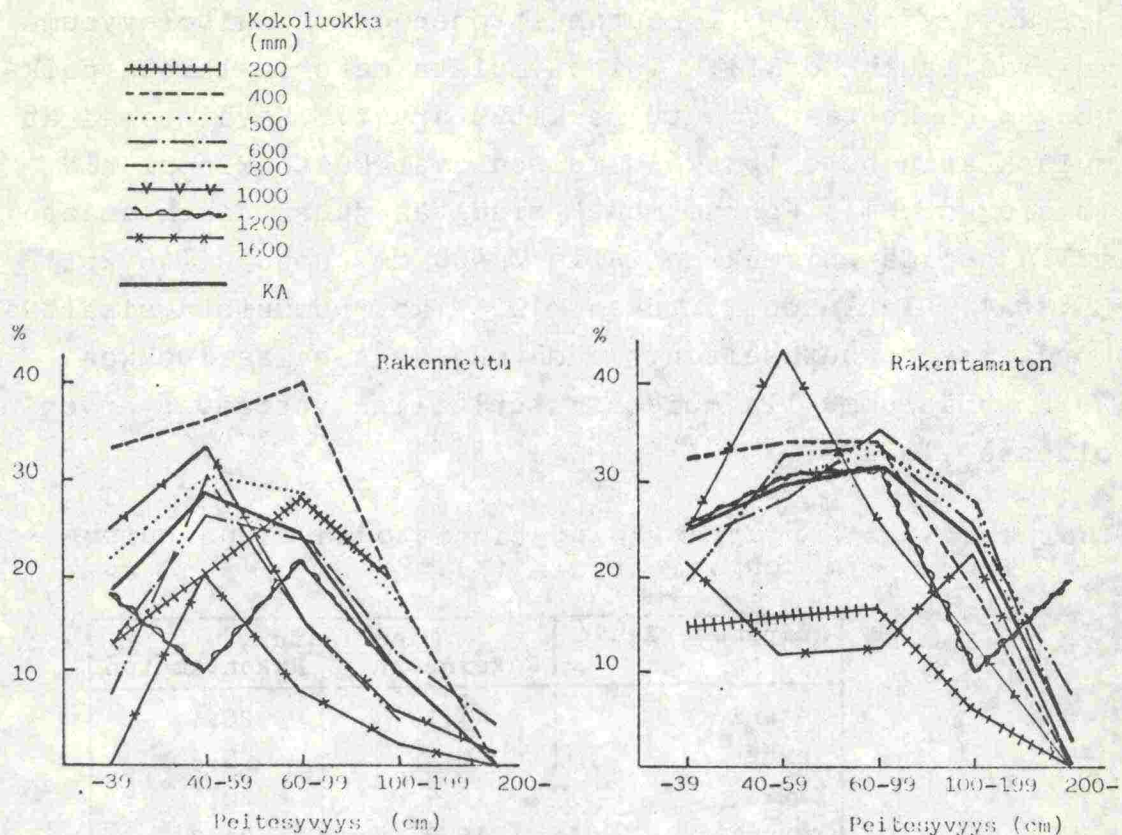
Tarkasteltaessa pelkästään peitesyvyyden vaikutusta routaheitto-osuuteen (taulukko 30, kuva 17) kiinnittyy huomio ensiksi yli 200 cm peitesyvyyksiin. Niillä routaheittojen osuus on varsinkin rakennetuilla teillä minimaalisen pieni. Kysymyksessä ovat tällöin routarajan alapuolelle perustetut rummut, jolloin normaalin routimattoman ympäristäytön päälle on rakennettu pengeri. Materiaali voi olla uusittujen työselitysten mukaisesti routivaa materiaalia. Tällöin routiminen ei rumpun kohdalla aiheuta routaheiton muodostumista.

Kuva 17. Korjattavien routaheittojen osuus koko- ja laatu- luokittain eri peitesyvyyksillä (%).

Rakennetuilla teillä peitesyvyysluokassa 100-199 cm on routaheittojen osuus myös suhteellisesti alhainen. Tämä johtuu todennäköisesti siitä, että siirtymäkiilat on rakennettu huolella. Pienemmillä peitesyvyyksillä siirtymäkiiloja ei todennäköisimmin ole kaikkiin kohtiin rakennettu.

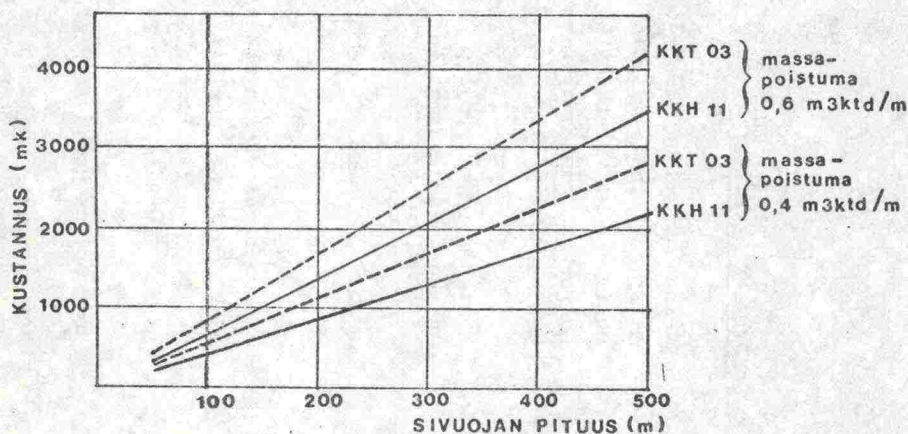
Yksittäistapauksien laskennallinen vertailu voidaan sivuojan syventämistratkaisun osalta tehdä kuvan 18 perusteella. Siin on laskettu sivuojan kaivun ja kaivumassojen kuljetuksen (4-5 km) kustannus. Käytetyt yksikköhinnat ovat:

- KKT 03 75 mk/h
- KKH 11 103 "
- kuljetus (4-5 km) 6 mk/m³itd.

Kuva 18. Sivuojan syventämisen kustannus enimmäisohjevuokrien mukaan laskettuna.

Jos rummun kohdalla oleva routaheitto on joka vuosi uudelleen korjattava, aiheutuu siitä vuosittain noin 460 mk menojä. Rummun poiston (\emptyset 500 mm) kustannus on noin 1500 mk ja esim. 150 m sivuojan syventäminen maksaa KKH:lla (0,4 m³kt/d/m) 650 mk kuljetuksineen eli yhteensä 2150 mk. Näin ollen jo viiden vuoden kuluttua on investointi tullut kannattavaksi pelkästään routaheiton korjauksen kustannukseen verrattuna.

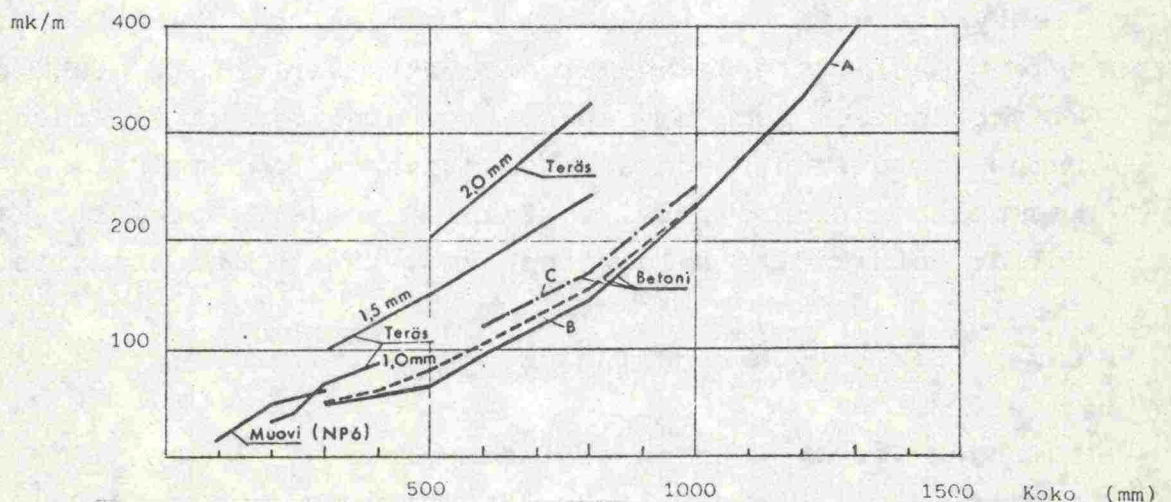
Kuva 19. Muutamia eri lähteistä koottuja rumpumateriaalihintatietoja.

Rummun koon pienentämien on jo materiaalihintojen perusteella kustannuskysymys. Kuvaan 19 on kerätty muutamia materiaalihintatietoja vertailun vuoksi. Esimerkiksi yksi 800 mm betoniputki maksaa yhtä paljon kuin kaksi 500 mm betoniputkea. Pienemmän rummun rakentaminen vaatii luonnollisesti vähäisemmän kaivu- ja täyttötöön. Verrattaessa edelleen 800 mm rumpua 500 mm rumpuun saavutetaan työkustannuksissa suunnilleen samansuuruinen säästö kuin materiaalikustannuksissa. Keskimääräisillä arvoilla laskien säästö on yhteensä runsas 150 mk/m.

Alle 400 mm muovi- ja teräsputket ovat hinnaltaan lähes samaa luokkaa kuin betoniputkirummut (kuva 19). Rumpujen puhdistuksessa on alettu kokeilla painevesipuhdistusta. Tämä helpottaa huomattavasti puhdistustyötä eikä rummun koolle ole merkitystä. Menetelmä soveltuu lisäksi hyvin yhtenäisille rumpuputkille, joissa paineveden saumoille aiheuttamia vaurioita ei tapahdu.

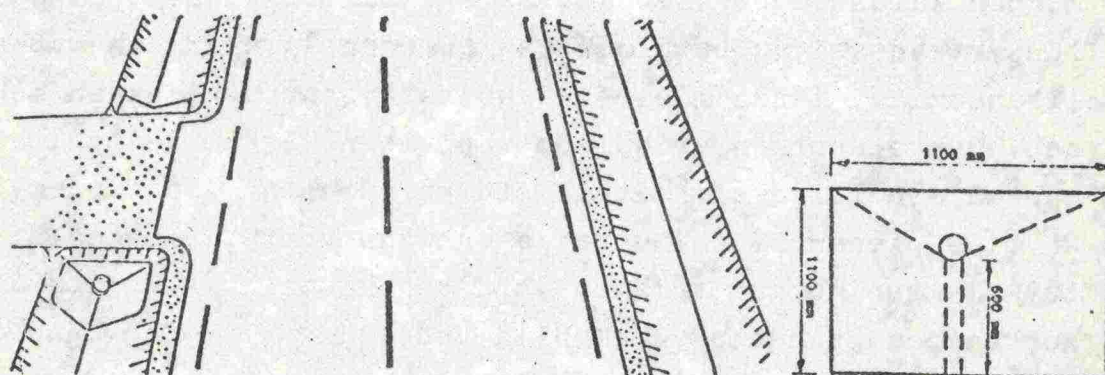
Kuva 20. Eräs keino pienen rummun (200-300 mm) puhtaana pysymiseksi.

Pienten rumpuputkien vähäinen liettyminen on kuvan 3 mukaan vähäisempää kuin isojen. Epäedullisissa olosuhteissa pienet rummut liettyvät kuitenkin helposti lähes umpeen. Ruotsissa on kokeiltu sivuojarummuissa (200-300 mm) kuvan 20 mukaista ratkaisua. Tarkoitus on eliminoida kasvillisuuden aiheuttama virtausnopeuden lasku rummussa, mikä auttaa rummun liettymistä. Viiden vuoden seuranta on osoittanut, että kyseiset sivuojarummut ovat pysyneet puhtaina.

Suojien asentaminen kestää raportin mukaan 1 tunti/rumpu ja maksaa 1978 hintatasossa noin 200 Skr/rumpu (asennus+materiaali). Ratkaisua on sovellettu sivuojarumpuihin, mutta mikään ei estä asentamista pieniin päätierumpuihin. Monet päätierummut ovat soveltuvia siinä mielessä, että niiden kautta johdetaan pieniä vesimääriä. Tällöin myös liettymisen vaara on suuri.
