**YLEISEN TIEN JA RAUTATIEN TASORISTEYKSIIN
ASENETTUIJEN TURVALAITTEIDEN VAIKUTUS
TASORISTEYSONNETTOMUUKSIIN**

TIE- JA VESIRAKENNUSHALLITUS
LIIKENNETOIMISTO

HELSINKI 1978

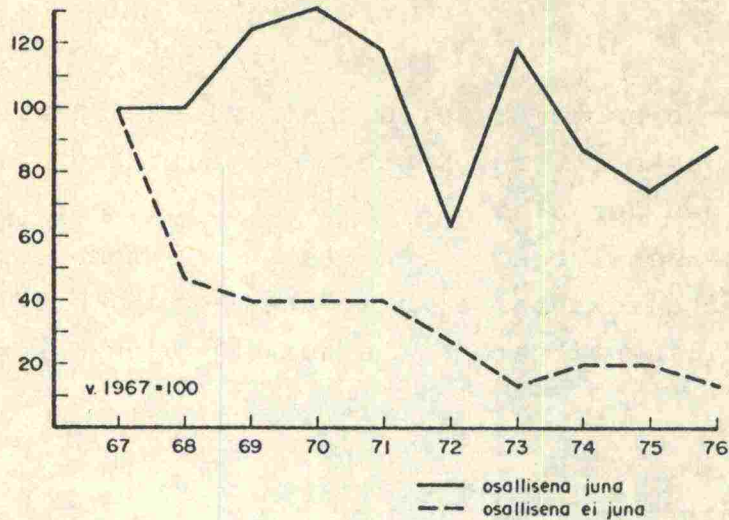
Kuva 5.

Taulukosta 4 havaitaan onnettomuuksien kokonaismäärän olleen jonkin verran laskussa. Kuva 5 kuitenkin osoittaa, että suurin osa tästä onnettomuusmäärän laskusta on tullut niiden onnettomuuksien osalle, joissa juna ei ole ollut mukana, joten junan ja muun ajoneuvon välisten onnettomuuksien määrä näissä kohteissa on pysynyt suhteellisen vakiona.

Tällaisia kohteita on tutkimuksen piirissä 447 kappaletta eli 53.5 % kaikista tutkituista kohteista. Näissä kohteissa tapahtunut onnettomuuskehitys on esitetty taulukossa 4 ja kuvassa 5.

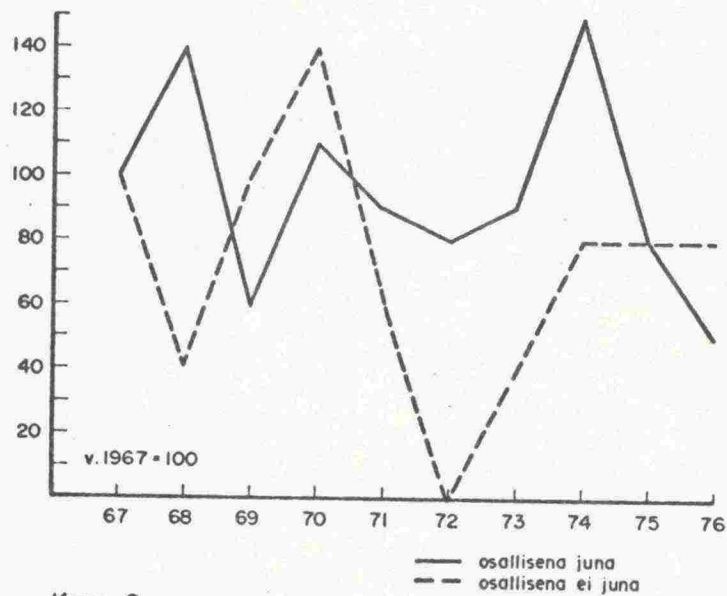
Kuva 6.

Taulukosta 5 havaitaan onnettomuuksien kokonaismäärän olleen laskussa. Kuva 6 osoittaa, että onnettomuusmäärien lasku on jakautunut edellistä tasaisemmin sekä sellaisten onnettomuuksien osalle, joissa on ollut osallisena juna sekä sellaisten onnettomuuksien osalle, joissa ei ole ollut osallisena juna.

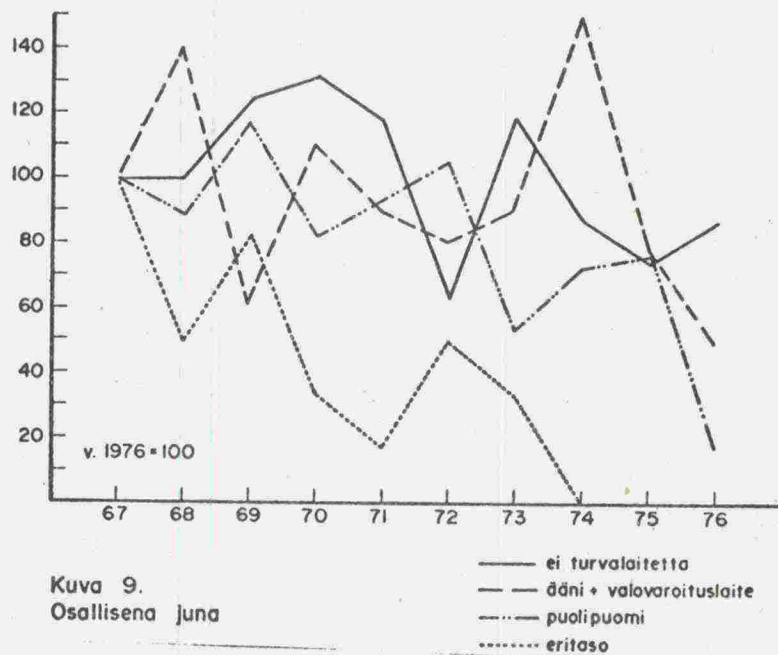
Kuva 9.
Osallisena juna

Kuvasta 9 voidaan havaita, että eritasoristeys on vähentänyt tehokkaimmin niitä onnettomuuksia, joissa juna on ollut mukana. Toisella sijalla on puolipuumilaite ja kolmannella sijalla ääni- ja valovaroituslaite.

Seuraavassa on esitetty yhdistelmä kuvien 5-8 käyristä.
