ALAJOEN JOKISAUNAT JA LUHTALADOT

RAKENNETUN YMPÄRISTÖN SÄILYTTÄMINEN JA OHJEET LISÄRAKENTAMISELLE
ILMAJOEN-SEINÄJOEN ALAJOELLA

1999

Maaria Mäntysaari

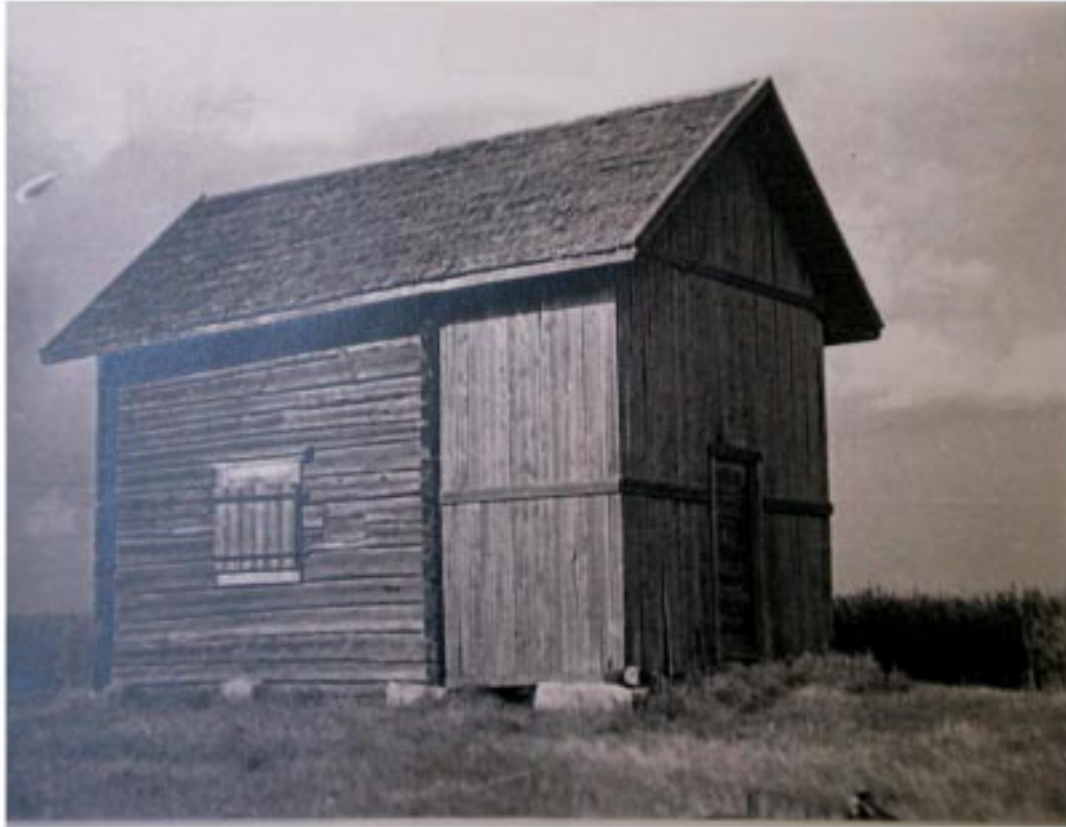
Vanha isokokoinen
alajokisauna
pystylaudoitetulla
porstualla.

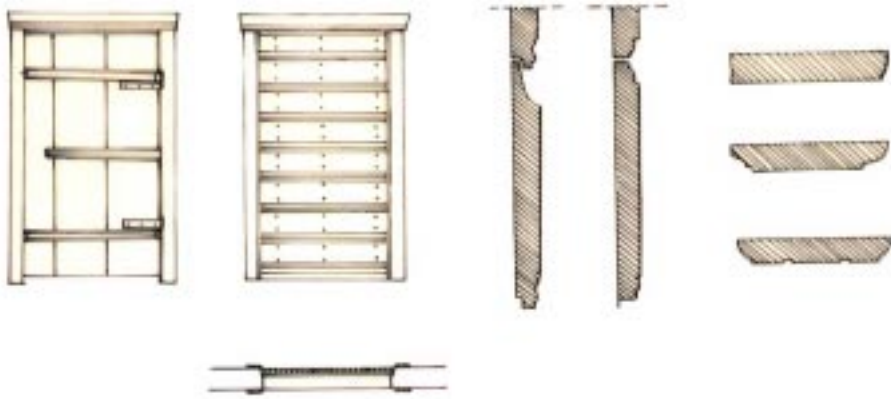
Perinteisiä
alajokisaunojen
ovityyppejä
lautaprofiileineen.

Asuinhuoneen ovi on iäkkäimmässä muodossaan lautarakenteinen pienaovi, jossa on isokokoinen mahdollisesti vilja-aitasta siirretty tukkilukko ja ovilehden lävitse työntyvä voimakas saranointi. Myös koko ovi on saatettu siirtää, joko jokisaunaksi siirretyn rakennuksen mukana tai erillisenä rakennusosana nykyiselle paikalleen. Mikäli jokisaunan ovesa ei ole lukkoa se saatetaan lukita myös mitä kekseliäimmin avattavalla ja suljettavalla haalla. Hakaa on perinteisesti käytetty myös mikäli ovi on haluttu lukita saunan sisäpuolelta.

Jokisaunan asuinhuoneen ovi on todennäköisesti perinteisesti auennut ulospäin, joko vasemmalle tai oikealle riippuen pääasiallisesta jokisaunan lähestymisreitistä tai porstuan avautumis-suunnasta. Koska pienaoven lehti rakentuu yleensä noin kolmesta leveästä pystylaudasta, on sen ulkopinnalle useimmiten naulattu vaakasuora laudoitus tai ponttilaudoitus jäykistämään ja elävöittämään ovea. Muutamat kauneimmista oven ulkovuorauksista on vuorattu käsityönä valmistetulla, koristehöylätyllä laudalla. Porstuan ovi on sensijaan lähes poikkeuksetta yksinkertainen, pystylaudoitettu ja haalla suljettava ovi.

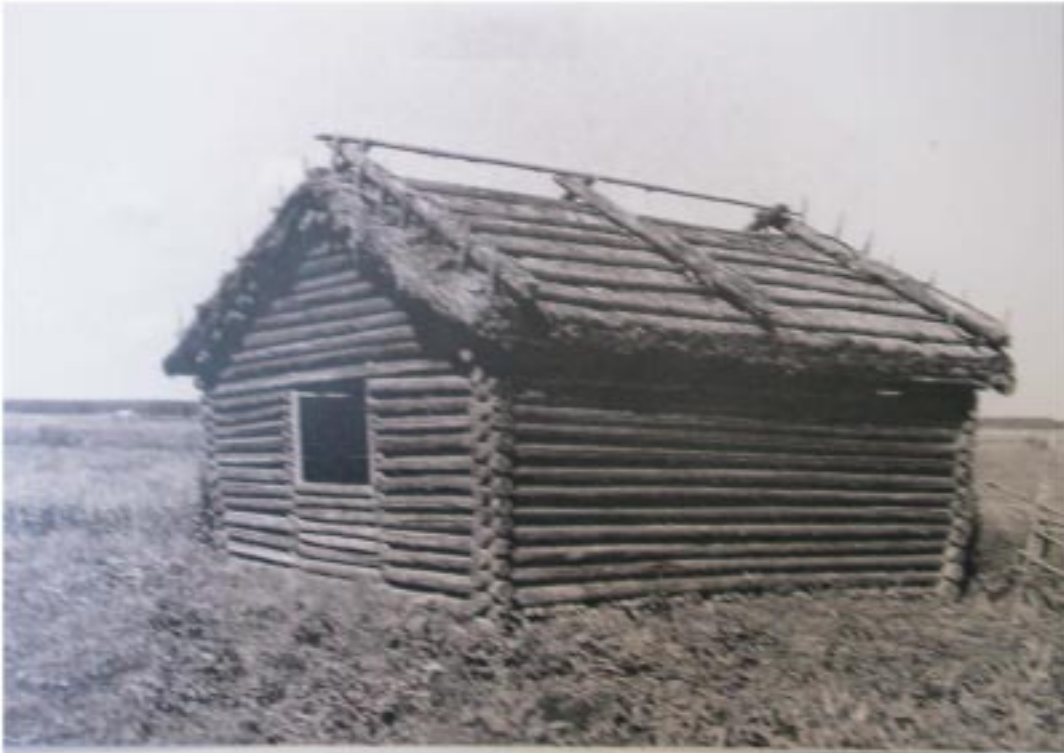
Perinteinen
olkikattoinen luhtalato.

Perustuksina oli perinteisesti nurkkakivet mikäli lato oli sijoitettu niitystä kohoavalle kiviselle kumpareelle. Tyypillisimmin lato lepäsi alimpien hirsien

varassa. Tämä aiheutti että latoja täytyi "pidellä" alimpien hirsikertojen lahotessa kosteilla niityillä.

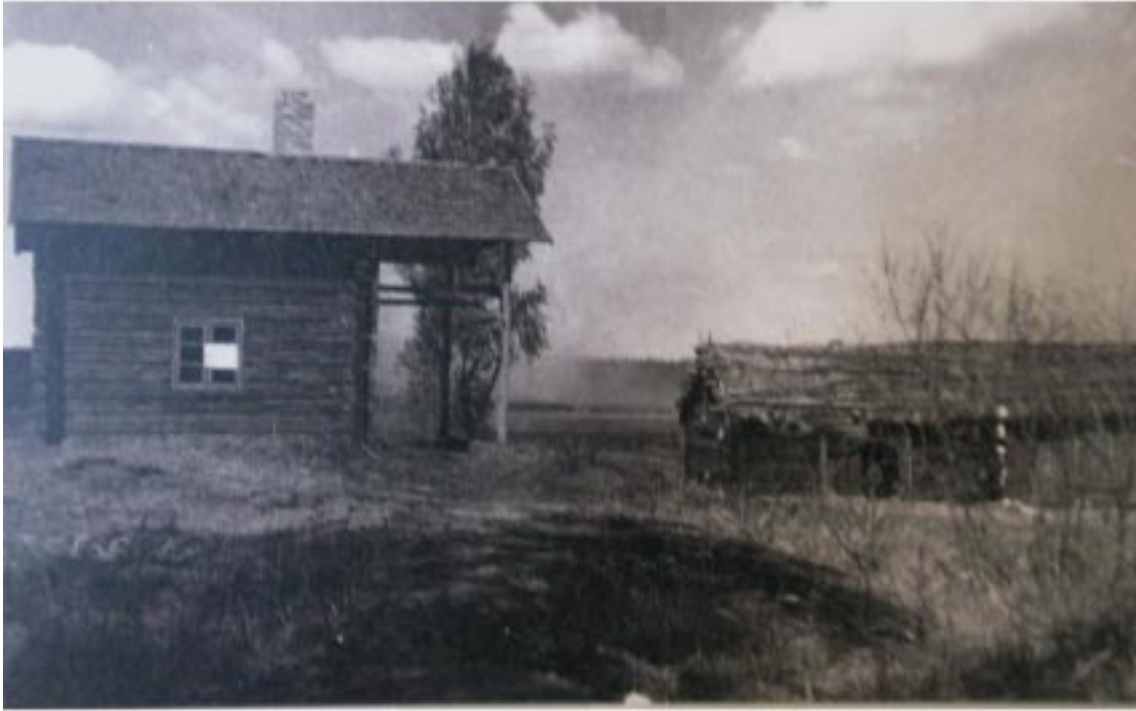
Päätykatoksellinen
alajokisauna ja
olkikattoinen
navettarakennus

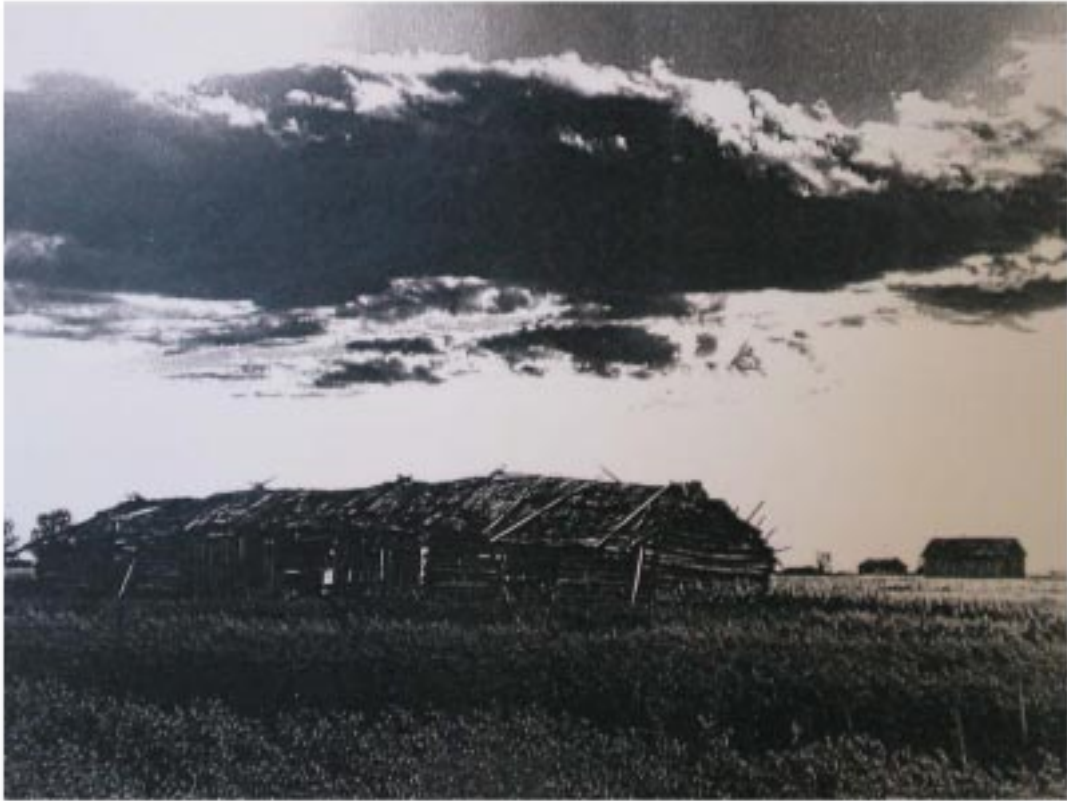
Perinteinen
monipesäinen
olkikattoinen
luhtalato.

Luhtalatojen oviaukko on yleensä päätyseinän keskellä, lukuunottamatta useampipesäisiä latoja joissa oviaukko on yleensä sivuseinällä. Ovena toimivat ovipölkkyt tai sivulle vedettävä ovi. Ovipölkkyt on valmistettu hirren pätkistä joiden päihin on lovettu oviaukon pystylautoihin eli karmiin sopivat uurteet. Ladon täytyessä tukitaan oviaukko ovipölkkyjä pinoamalla niin etteivät heinät putoa ulos.

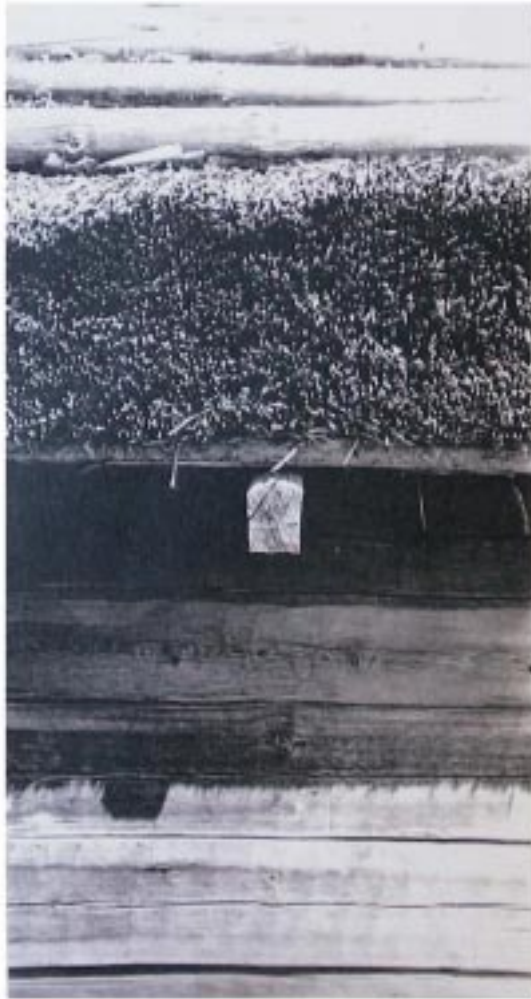
Yksityiskohta
olkikaton rakenteista.

Olkikatot rakentaminen on nykyään harvinaista ja sen osaavia ihmisiä on enää vähän. Periaate on se, että riittävän tiheästi asetettujen ladon pituussuuntaisten ruoteiden päälle ladotaan olkia. Tarkkaavaisuutta tarvitaan olkien asettelemisessa oikein. Oljet vuorottelevat siten, että joka toisessa rivissä oljen tyvi on harjaan päin ja joka toisessa räystäälle päin, jotta lappeen profiili säilyisi räystäälle laskevana eikä painuisi notkolle. Vilejelykasvien pintitapojen muuttuminen on myös asettanut rajoituksia oljen käyttöön katemateriaalina: riittävän pitkiä olkia on yhä vaikeampi saada.

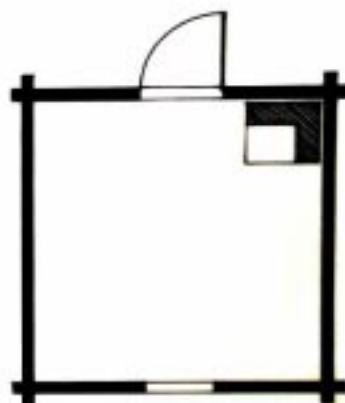
Pienikokoisen
alajokisaunan
julkisivut ja
pohjapiirustus.

Perinteisten jokisaunarakennusten tarjoama tilallinen vaihteluväli on yllättävän laaja, myös nykypäivän rakentamisen näkökulmasta nähtynä. Rakennuksen tilat on jo aikanaan suunniteltu vähäeleisiksi ja selkeiksi, mikä on mahdollistanut useammankin eri toimen suorittamisen samassa tilassa mahdollisimman helposti. Uuden jokisaunan rakentamista suunniteltaessa on erittäin tärkeää että tutustutaan mittapiirrosten ja yhä olemassaolevien jokisaunarakennusten avulla eri jokisaunatyyppeihin ja eri kokoluokkien tarjoamaan vaihteluväliin. Seuraavaan on eritelty tärkeimmät kokoluokkaan ja mittasuhteisiin vaikuttavat asiat sekä muutamien perinteisten jokisaunojen mittasuhteita havainnollistavat julkisivu- ja pohjapiirrokset 1:50 mittakaavassa.

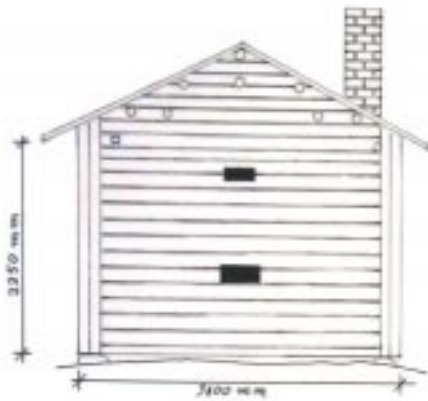
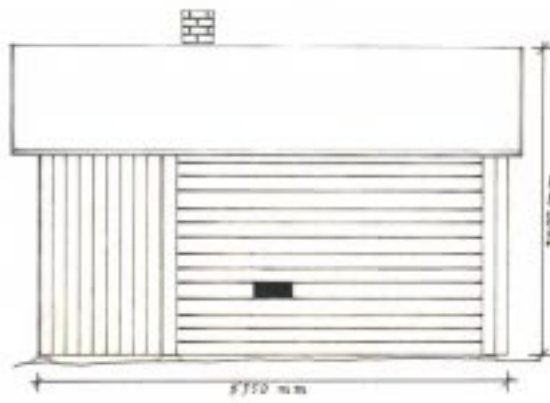
Keskikokoisen
alajokisaunan
julkisivut ja
pohjapiirustus.

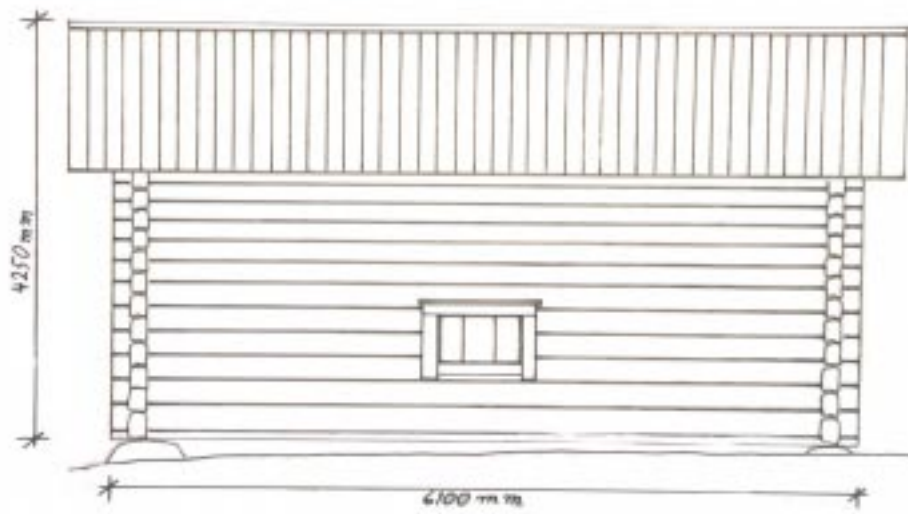
Isokokoisen
alajokisaunan
julkisivu ja
pohjapiirustus

Uusien jokisaunojen kattokulmaksi suositellaan 27-37 asteen kulmaa. Muutamia tyypillisimpiä on esitetty mittapiirrosten julkisivuissa. Esimerkiksi Ilmajoki-seuran museosauna, joka edustaa isokokoista porstuallista jokisaunaa, on pärekatettu ja kattokaltevuudeltaan 34°. Kattokulman valinta on siis aina suhteutettava rakennuksen mittasuhteisiin ja valittuun katemateriaaliin.

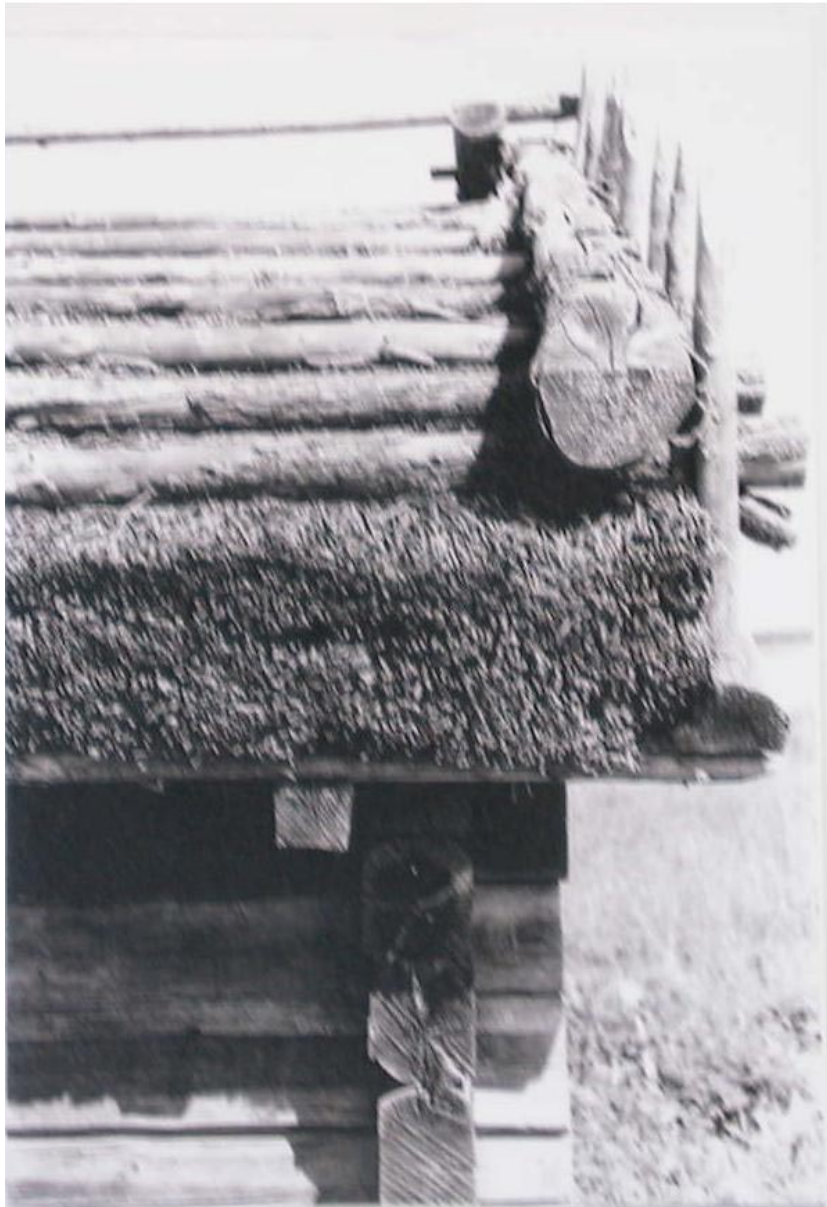
Yksityiskohta
olkikaton rakenteista.
