Ratahallintokeskuksen
julkaisuja

A
8/2002

**PUOMILLISTEN TASORISTEYSTEN
TURVALLISUUS**

o **Jouni Hytönen**

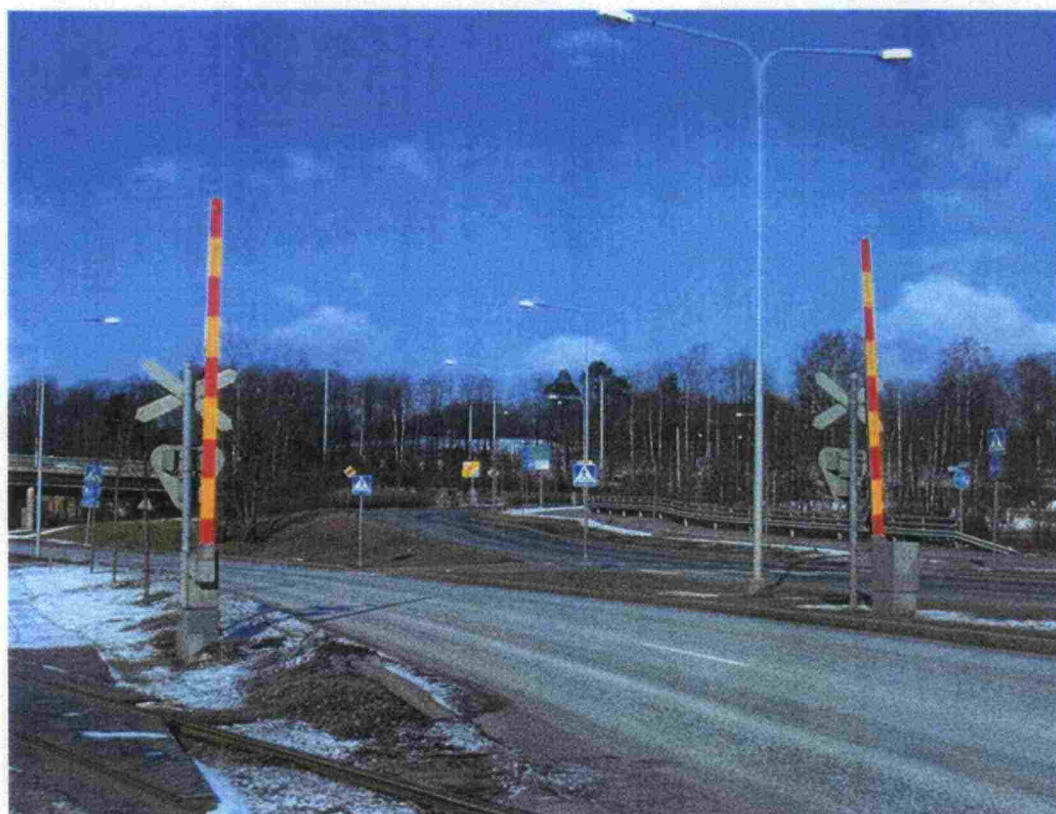
Joillakin kaksiajorataisilla teillä on Suomessa tasoristeyskiä, joissa puomit sulkevat molemmat kaistat (kuva 1). Myös kaksikaistaisella tiellä puolipuomilla voidaan sulkea koko tie rakentamalla keskikoroke tai -aita. On kuitenkin huomattava, että tasoristeykseen on mahdollista peruuttaa toisesta suunnasta. Puomit eivät myöskään estä epähuomiossa väärälle kaistalle kääntynyttä ajoneuvoa pääsemästä tasoristeykseen.

Kuva 1. Molemmat kaistat sulkeva puomilaitos Hermannin rantatiellä Helsingissä.

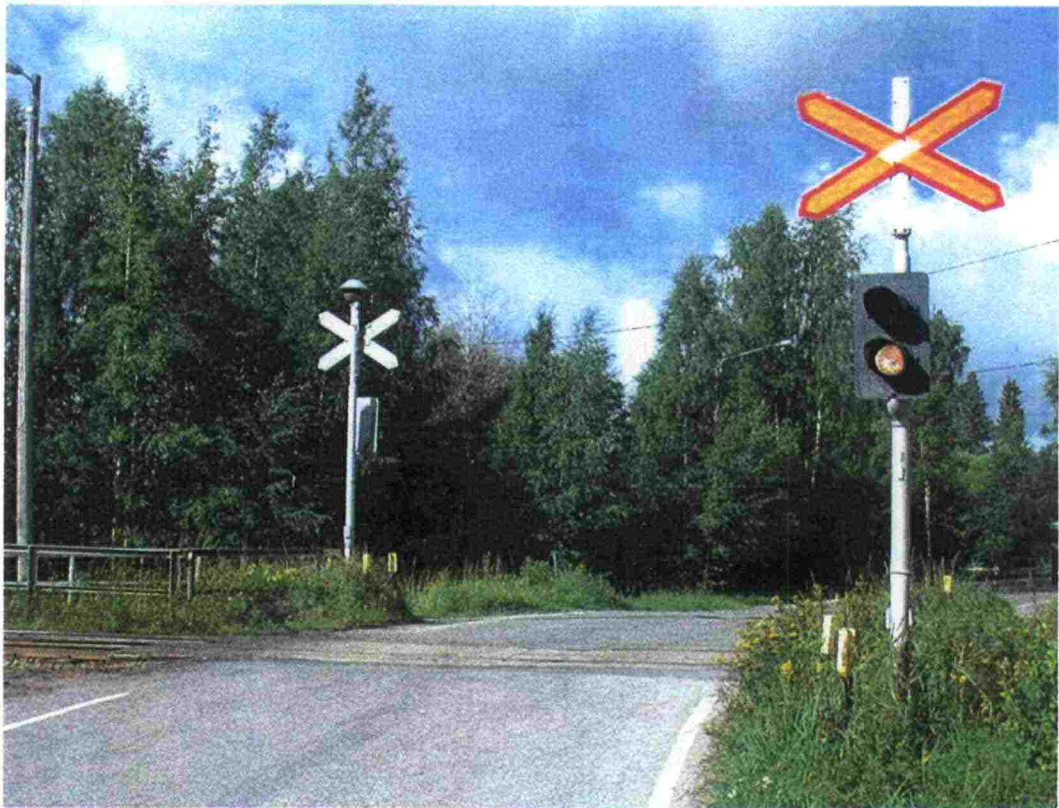
Pääradoilla valo- ja äänivaroituslaitoksia on lähinnä hiljaisen liikenteen rataosilla vähäliikenteisillä teillä. Joitakin vanhoja valo- ja äänivaroituslaitoksia on vielä jäljellä myös yleisten teiden tasoristeyksissä (kuva 2). Pitkällä tähtäimellä niistä pyritään kuitenkin pääsemään eroon. Sivu- ja yksityisraiteilla valo- ja äänivaroituslaitokset säilynevät pitkempään ja niitä saatetaan rakentaa lisääkin, sillä valo- ja äänivaroituslaitos on edullinen ratkaisu paikoissa, joissa sekä tie- että rautatieliikenne on vähäistä.

Kuva 2. Valo- ja äänivaroituslaitos Haukiputaalla.

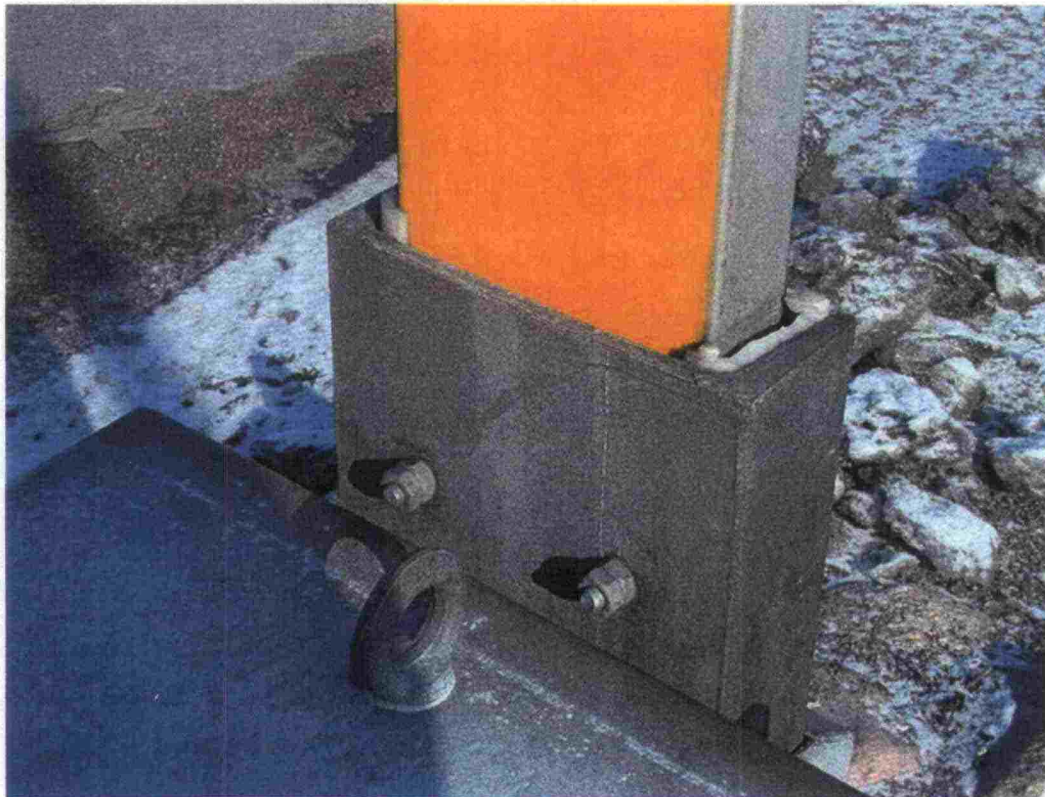
Puomi on lasikuitua ja se on kiinnitetty alaosastaan puomimoottorin akselilla olevaan metalliseen pidikkeeseen. Kiinnitys on tehty kahdella ns. murtopultilla, joiden tehtävänä on antaa periksi, jos puomia päin ajetaan. Näin itse puomimoottori säilyy ehjänä (kuva 3).

Kuva 3. Murtopultit puomin kiinnityksessä.

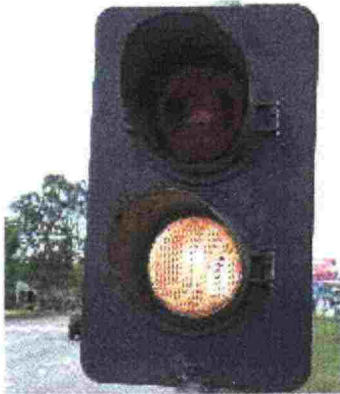
Tieliikenteen valoyksiköitä on kahta tyyppiä, vanhoja kaksivaloisia (kuva 4) ja uusia kolmivaloisia kahdella punaisella, vuorotellen vilkkuvalla valolla (kuva 5). Kaksivaloisia valoyksiköitä käytetään yleensä kevyen liikenteen valoyksikköinä, mutta joissakin vanhoissa varoituskelloissa ajoneuvoliikenteen yksikötkin ovat kaksivaloisia. Jos tasoristeyksen lähellä on tieliikenteen risteys, voi risteävällä tiellä olla oma valoyksikkö.

Kuva 4. 2-valoinen valoyksikkö.

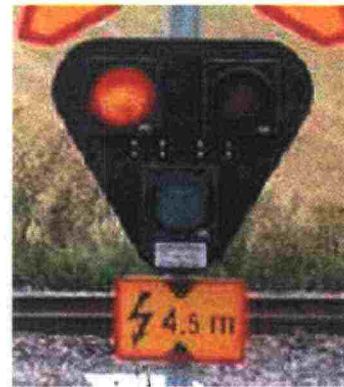
Kuva 5. 3-valoinen valoyksikkö.

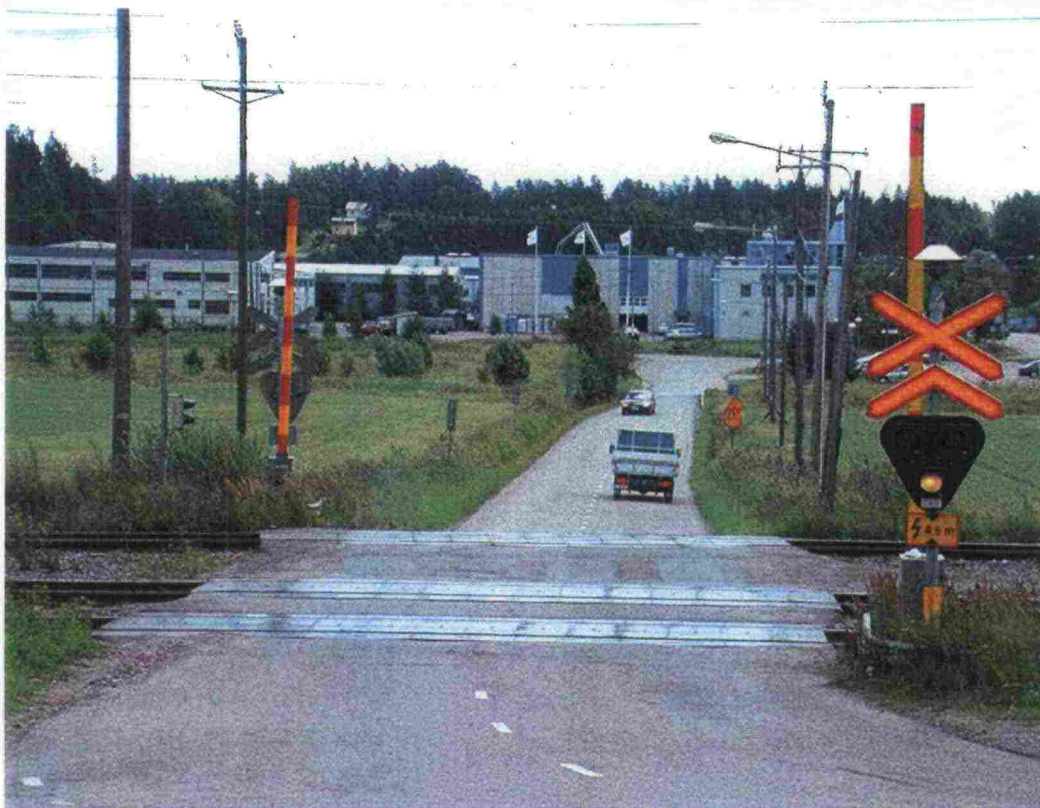
Yksinkertaisimmillaan puolipuomilaitos koostuu vain kahdesta puolipuomista moottoreineen sekä mastoista, joihin on asennettu valo- ja äänivaroituslaitteet. Tällaisia puolipuomilaitoksia on käytetty teillä, joilla on vain kaksi ajokaistaa. Puomi sulkee vain ajosuunnassa oikeanpuoleisen kaistan (kuva 6).

Kuva 6. Puolipuomilaitos Kauklahdessa.

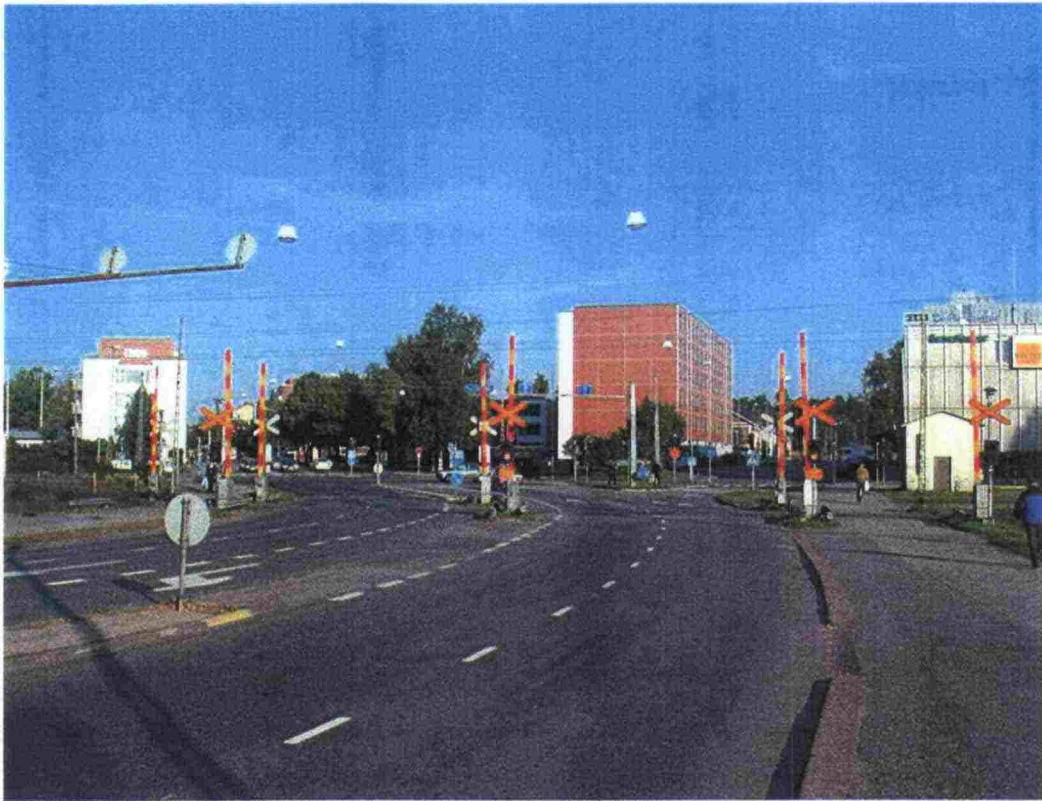
Kaksiajorataisilla teillä puomeilla suljetaan kokonaan molemmat ajoradat. Tällainen laitos on tulosuunnassa jo kokopuomilaitos, mutta tietä ei ole kuitenkaan suljettu poistumispuolelta. Tällainen laitos on esimerkiksi Rauman Valtakadun puomilaitos (kuva 7).

Kuva 7. Valtakadun puomilaitos Raumalla.

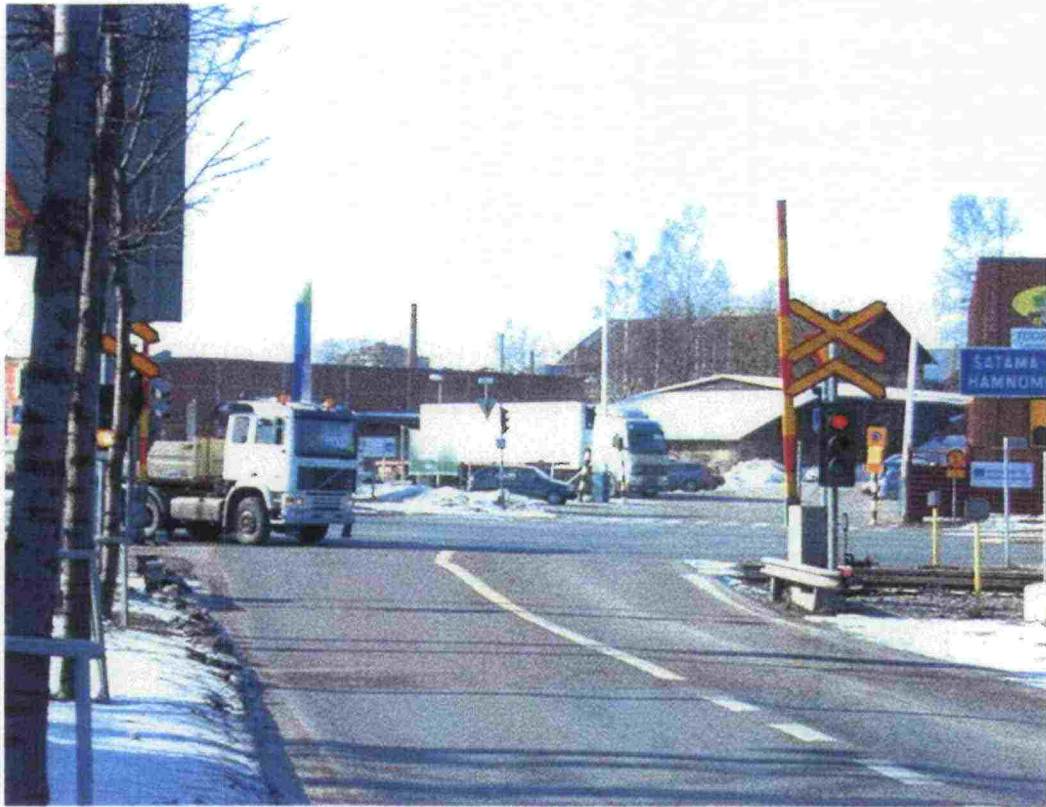
Kaupunkien keskustoissa tasoristeykset sijaitsevat joskus lähellä liikennevalo-ohjattua tieliikenteen risteystä. Tällöin on varmistettava, ettei tieliikenteen valo-ohjaus päästä ajoneuvoja tasoristeyksen suuntaan puomien ollessa alhaalla. Tasoristeyksen valovaroitusyksiköt on saatettu myös korvata tavallisilla liikennevaloyksiköillä (kuva 8).

Kuva 8. Tasoristeys, jossa valoyksikkönä normaali liikennevaloyksikkö.

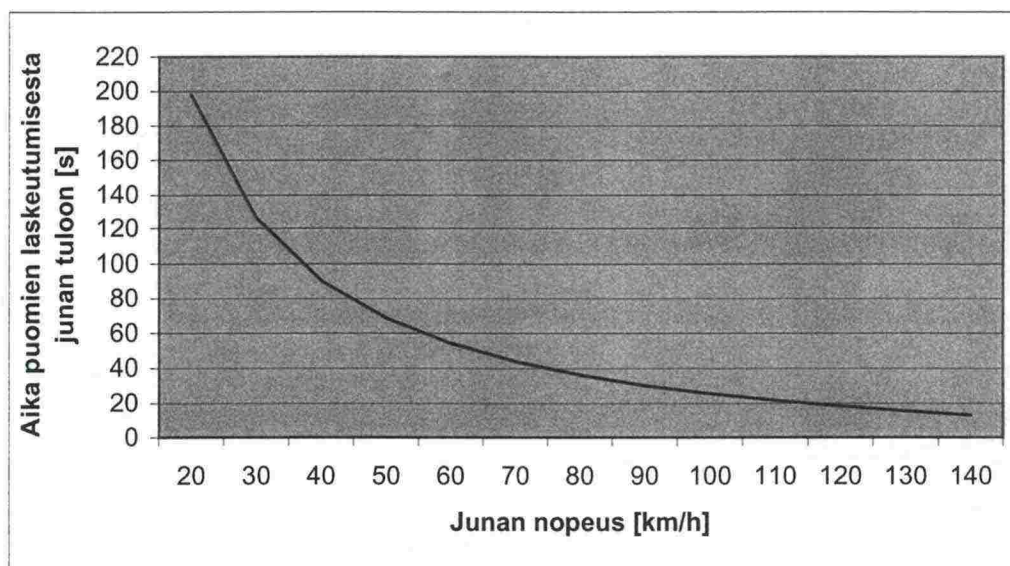
Puomien alhaallaoloaika ennen junan tuloa riippuu junan nopeudesta. Jos radan suurin sallittu nopeus on 140 km/h, on laitoksen toiminnan käynnistävä eristysjatkos, akselinlaskija tai äänitaajuuspiiri noin 1 200 metrin etäisyydellä tasoristeyksestä. Tällöin aika puomien laskeutumisesta junan tuloon vaihtelee junan nopeuden mukaan kuvan 9 mukaisesti.

Kuva 9. Puomien laskeutumisen ja junan tulon välisen ajan riippuvuus junan nopeudesta.

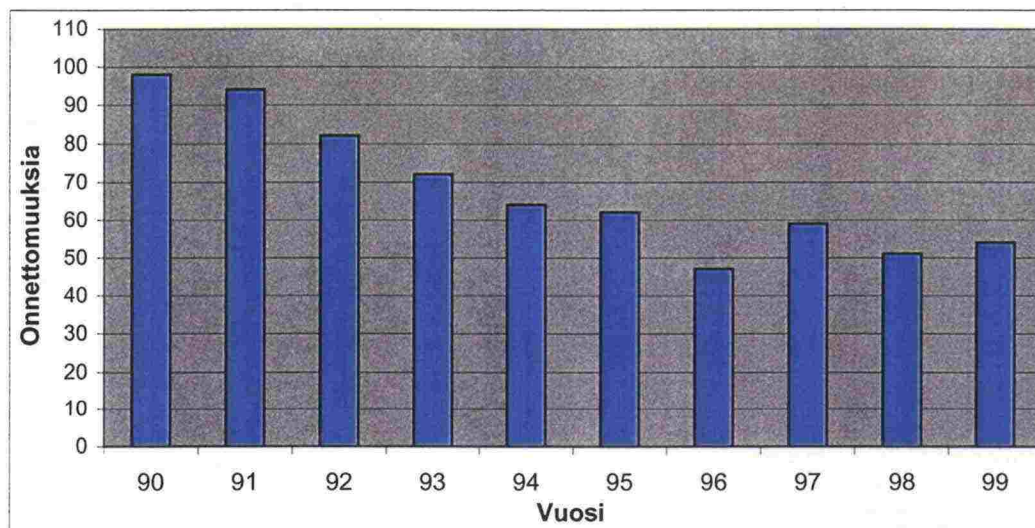
Vuosina 1990–1999 tapahtui käytettävissä olleiden tietojen mukaan yhteensä 683 tasoristeysonnettomuutta. Ne jakautuivat eri vuosille kuvan 10 mukaisesti.

Kuva 10. Tasoristeysonnettomuuksien lukumäärät vuosina 1990–1999.

Onnettomuuksien vuosittainen lukumäärä on vuosikymmenen aikana laskenut selvästi. Vuonna 1990 tapahtui kaksi kertaa niin paljon onnettomuuksia kuin vuonna 1996. Lasku näyttäisi kuitenkin viime vuosina pysähtyneen. Vuonna 2000 onnettomuuksia tapahtui 52.

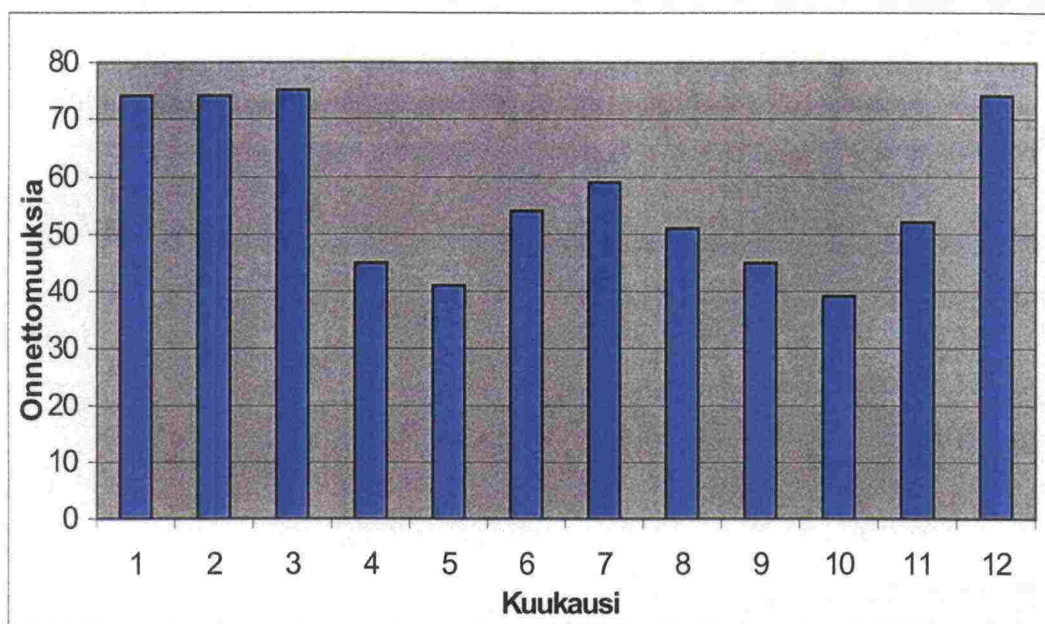
Talvikuukausina (joulu-maaliskuu) onnettomuuksia tapahtui selvästi enemmän kuin muina kuukausina (kuva 11). Keskikesällä onnettomuuksia tapahtui myös enemmän kuin kevät- ja syyskuukausina. Vuodenajalla näyttäisi siis olevan vaikutusta tasoristeysonnettomuuksien määrään.

Kuva 11. Vuosina 1990–1999 tapahtuneiden tasoristeysonnettomuuksien kuukausijakauma.

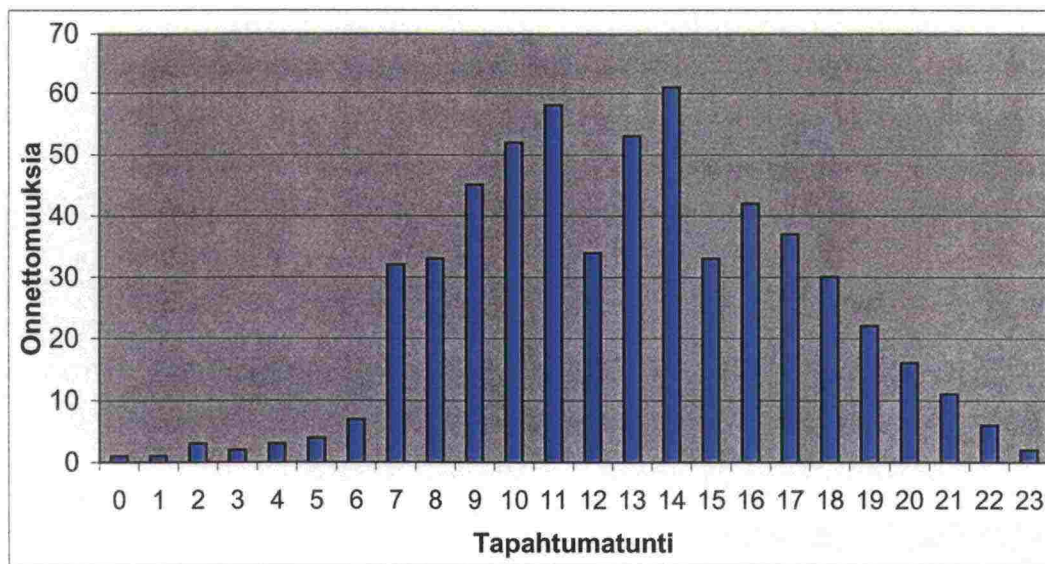
Onnettomuudet jakautuivat vuorokauden eri tunneille melko odotetusti, eli päiväsaikaan, jolloin liikennettä on enemmän, myös onnettomuuksia tapahtui enemmän. Eniten onnettomuuksia tapahtui kello 14–15 välisenä aikana (kuva 12). Jostakin syystä kello 12:n ja 15:n kohdalla onnettomuudet vähenivät selvästi. Onnettomuuksista 95:ssä (14 %) tapahtuma-aikatieto puuttui. Lähes kaikki tapaukset, joista tapahtuma-aika puuttui, sijoittuivat vuosille 1996–1997.

Kuva 12. Onnettomuuksien jakautuminen tapahtumatunnin mukaan.

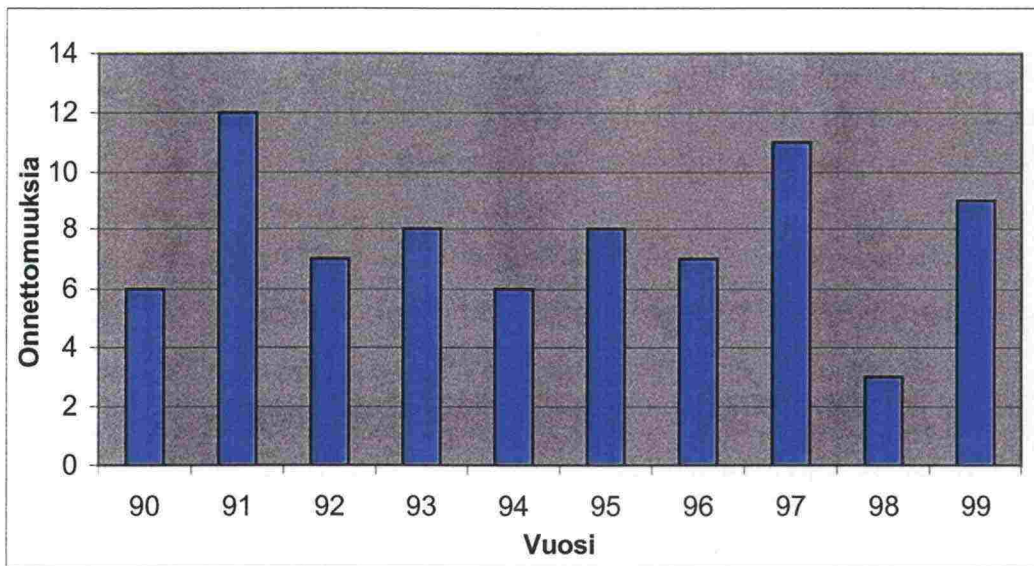
Onnettomuuksien määrä puomillisissa tasoristeyksissä vaihteli vuosittain melko satunnaisesti, eikä samaa kehitystrendiä ole havaittavissa kuin tasoristeysonnettomuuksissa yleensä (kuva 13). Vuonna 2000 onnettomuuksia tapahtui kolme.

Kuva 13. Puomillisissa tasoristeyksissä tapahtuneet onnettomuudet 1990–1999.

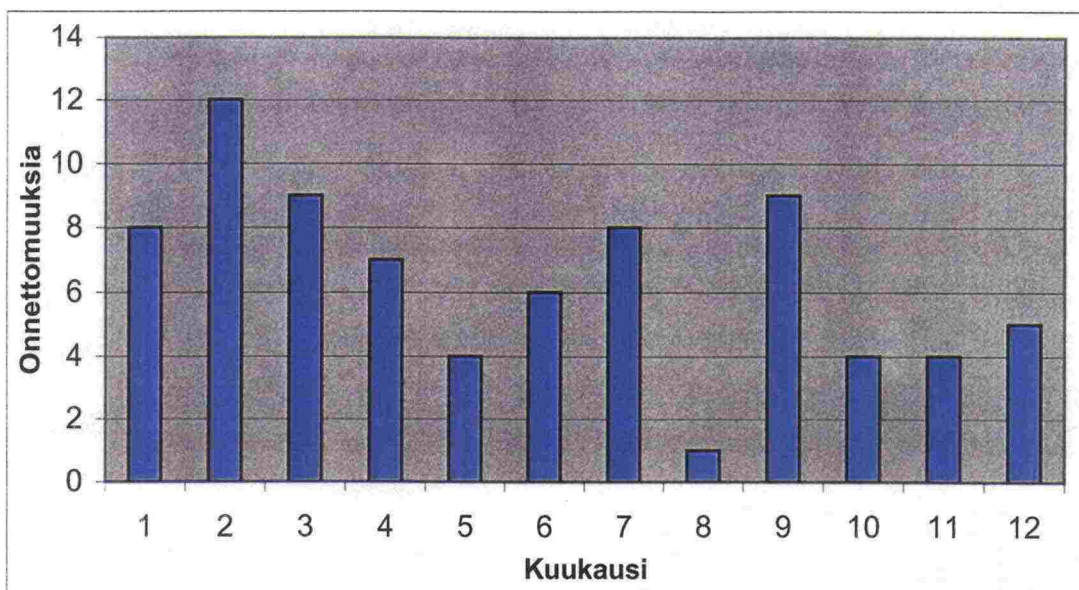
Myöskään kuukausijakaumassa ei ole havaittavissa samantyyppistä vaihtelua kuin tasoristeysonnettomuuksissa yleisesti. Eniten onnettomuuksia tapahtui kuitenkin helmikuussa (kuva 14).

Kuva 14. Puomillisissa tasoristeyksissä tapahtuneet onnettomuudet kuukausittain 1990–1999.

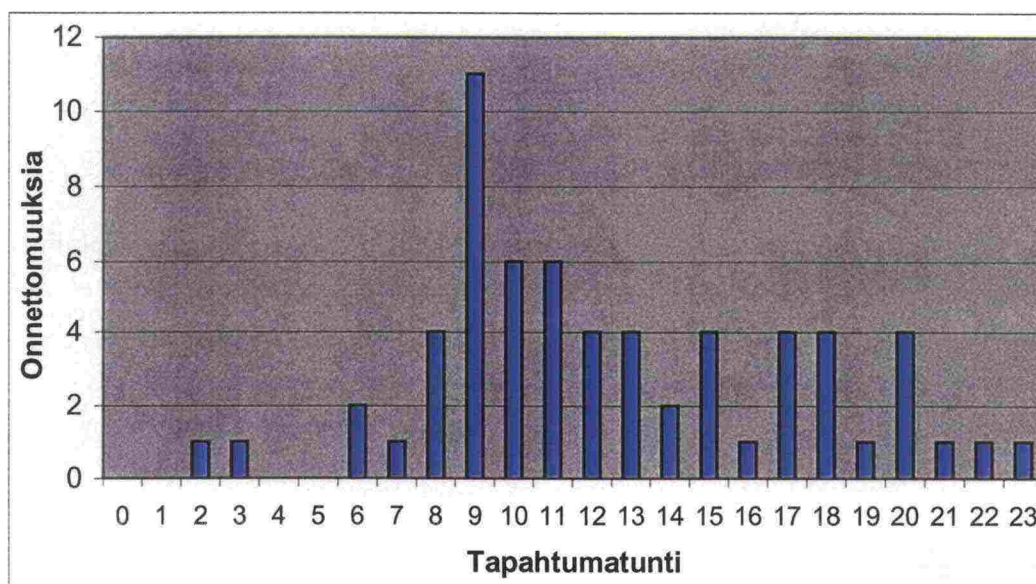
Eniten onnettomuuksia tapahtui kello 9–10 välisenä aikana (kuva 15). Lukumäärät ovat kuitenkin niin pieniä, ettei niistä voi vetää erityisiä johtopäätöksiä. Tapahtuma-aikatieto puuttui 14:stä onnettomuudesta.

Kuva 15. Onnettomuuksien jakautuminen tapahtumatunnin mukaan.

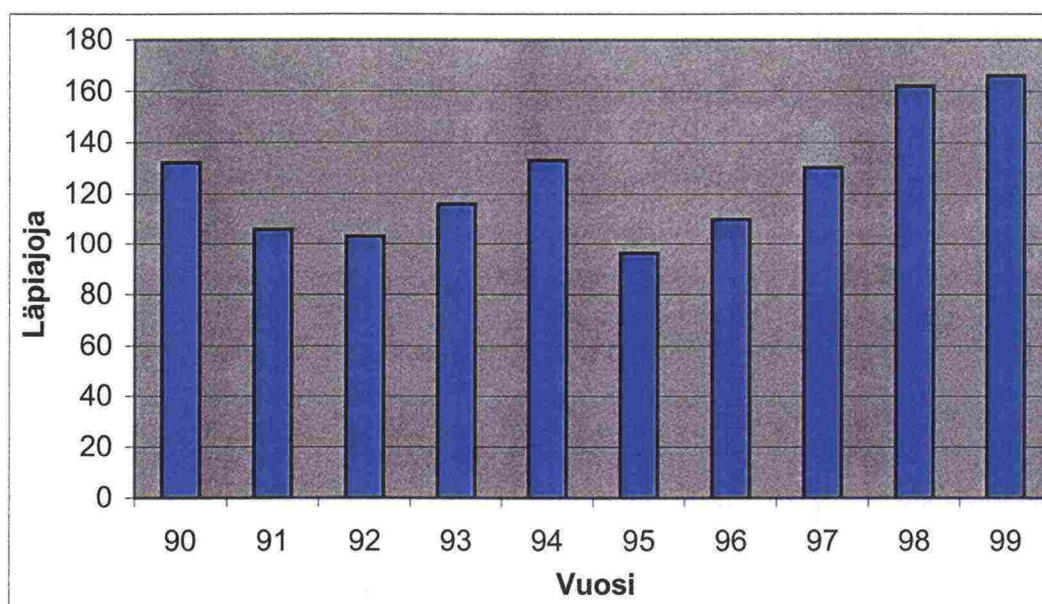
Läpiajotapaukset ovat lisääntyneet viimeisten viiden vuoden aikana (kuva 16). Puomeilla varustettujen tasoristeysten lukumäärä on kuitenkin samana ajanjaksona säilynyt likimain ennallaan. Vuonna 2000 puomeja ajettiin rikki 159 kappaletta.

Kuva 16. Puomien läpiajot vuosina 1990–1999.

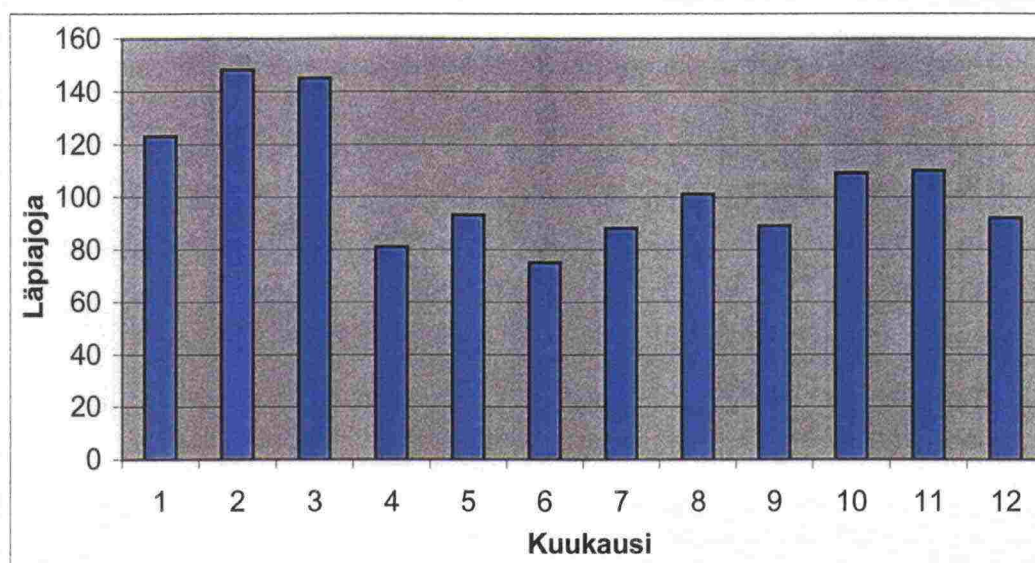
Puomien läpiajot jakautuivat vuoden kuukausille kuvan 17 mukaisesti. Samoin kuin tasoristeystonnettomuuksia, myös puomien läpiajoja tapahtui eniten talvikuukausina, tammi-maaliskuussa.

Kuva 17. Puomien läpiajojen kuukausittainen jakautuminen.

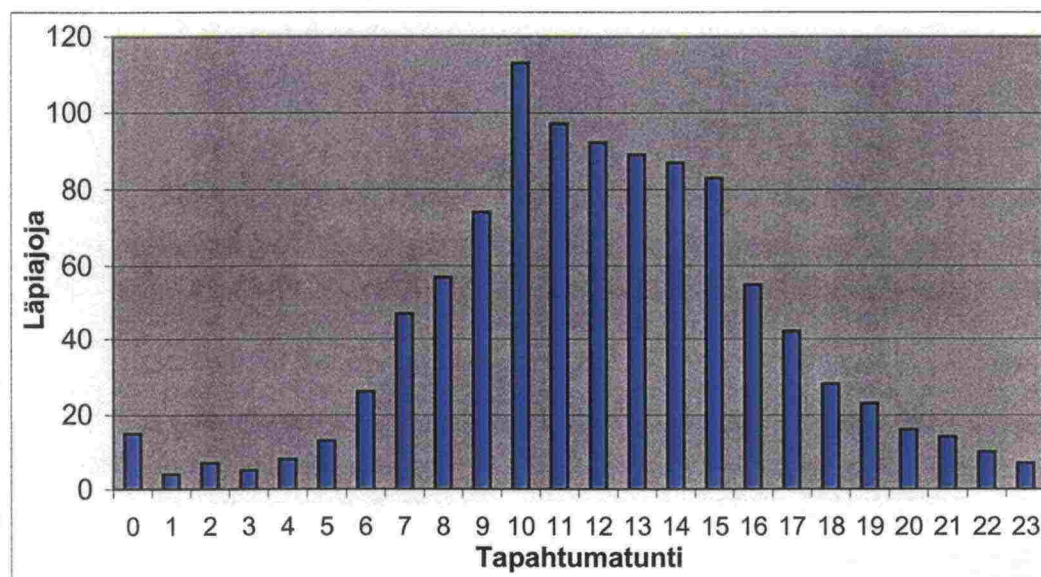
Puomien läpiajoja tapahtui vähän yöllä hiljaisen liikenteen aikaan. Läpiajojen määrä alkoi aamulla nousta jyrkästi saavuttaen huippunsa kello 10–11 välisenä aikana (kuva 18).

Kuva 18. Puomien läpiajojen jakautuminen tapahtumatunnin mukaan.

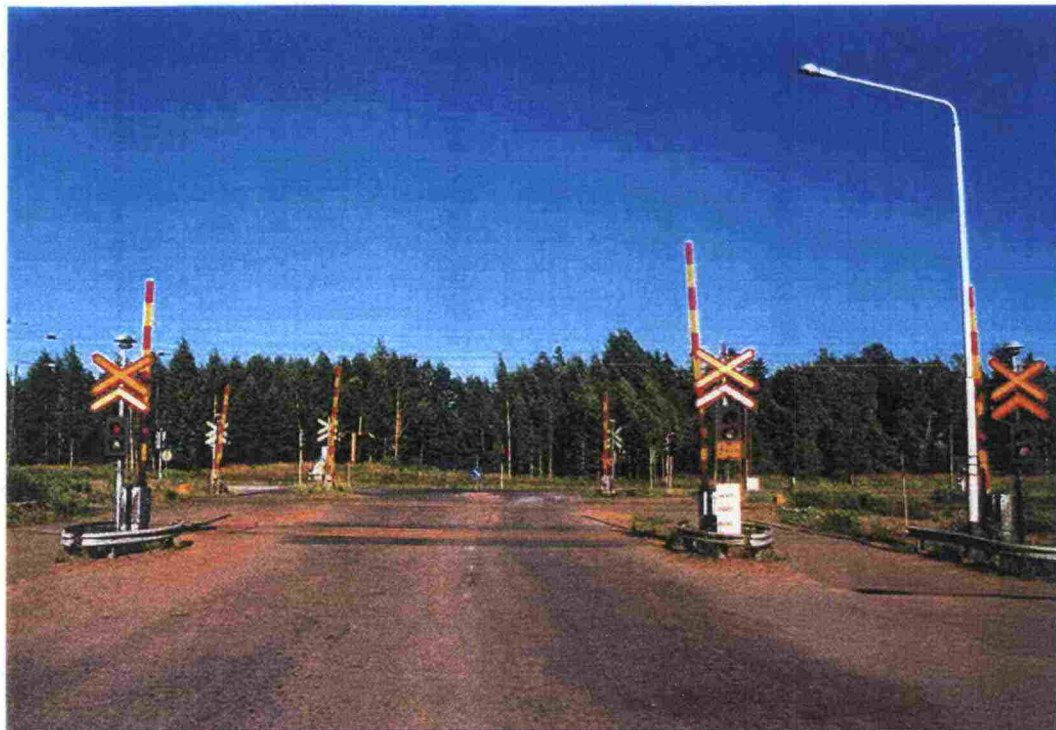
Hyttimestarintien tasoristeyksessä ei kuitenkaan tarkastelujakson aikana tapahtunut yhtään onnettomuutta ja puomitkin ajettiin rikki vain yhden kerran. Tampella Oy:n tasoristeyksessä (kuva 19), jossa läpiajoja tapahtui kymmenen vuoden aikana eniten, riski-indeksi on alempi, mutta se kuuluu kuitenkin kymmenen vaarallisimman joukkoon. Tasoristeyksen korvaaminen sillalla tai alikululla on vaikeaa, sillä tie johtaa suoraan Stora Enson tehtaan pihaan. Taustalla näkyvässä tieliikenteen risteyksessä odottavat autojonot ulottuvat helposti tasoristeyksen päälle.

Kuva 19. Tampella Oy:n (Stora Enson pääportti) tasoristeys Inkeröisissä Kouvola–Kotka-rataosalla.

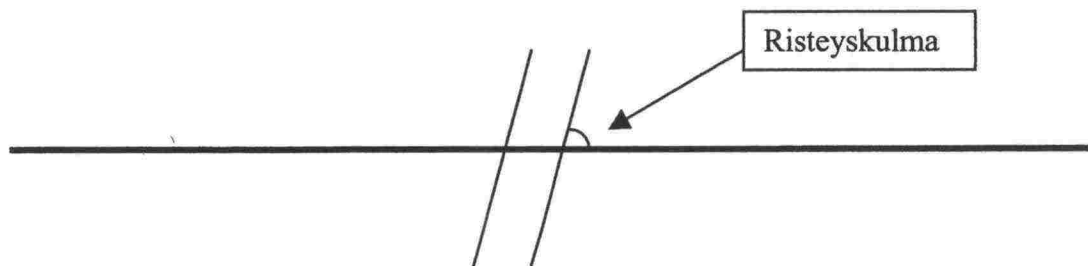
Risteyskulma on radan ja tien keskilinjojen leikkauspisteestä tielle katsottuna radan ja tien välinen kulma (kuva 20).

Kuva 20. Risteyskulman määrittäminen.

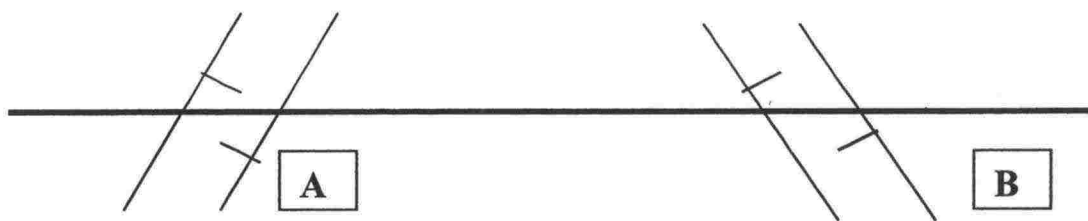
Risteyskulman pienentyessä alle 90° :n (kuva 21, tasoristeys A) puomimoottorit siirtyvät tiellä taaksepäin risteyskulman pienenemisen suhteessa. Puomien päiden etäisyys radasta säilyy kuitenkin ennallaan, joten puomien etäisyys toisistaan ei kasva kuin hiukan.

Kuva 21. Puomien välisen etäisyyden muuttuminen risteyskulman muuttuessa.

Kuvan 21 tasoristeyksessä B puomien etäisyys toisistaan kasvaa, koska puomit kääntyvät risteyskulman pienenemisen suhteessa radasta pois päin. Tällöin puomien kiertämiseen jää enemmän tilaa. Mahdollisesti myös puomimoottoreita joudutaan siirtämään tiellä taaksepäin, jolloin puomien etäisyys toisistaan kasvaa entisestään. Tällaisessa ta-

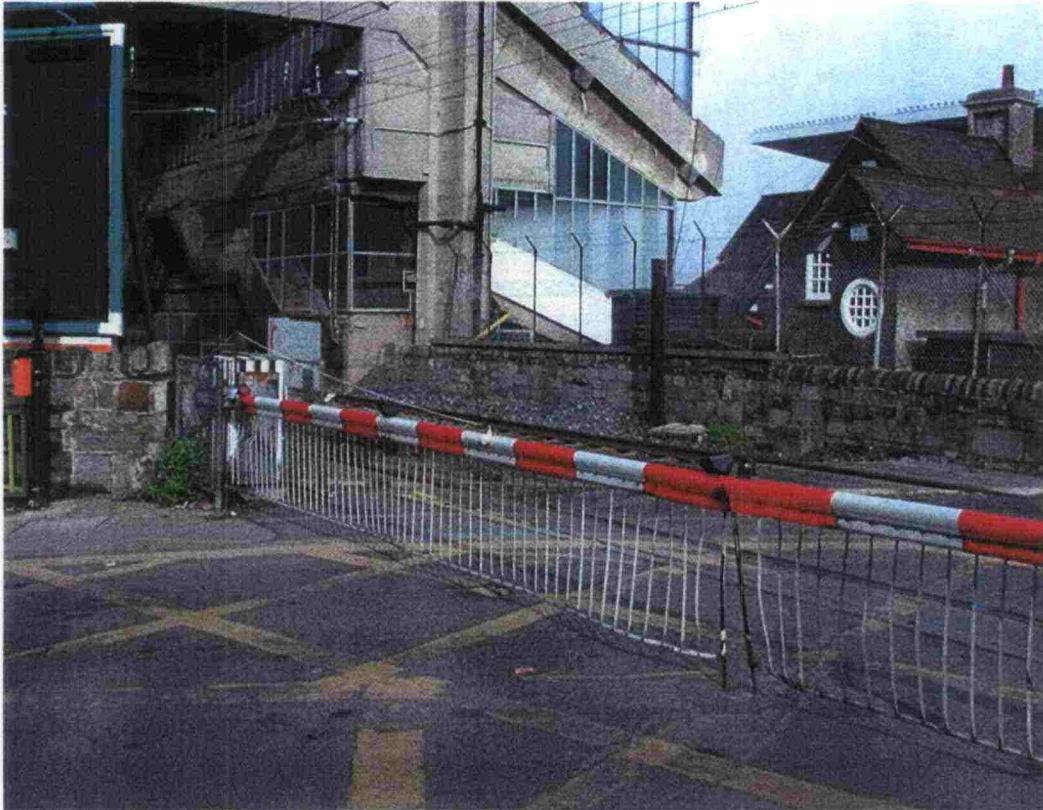
Jos puomissa on verkko, se näyttää alhaalla ollessaan enemmän yhtenäiseltä aidalta, kuten kuvan 21 irlantilaisessa puomilaitoksessa. Myös verkko olisi syytä maalata kirkkailla väreillä samoin kuin puomi.

Kuva 21. Nelipuomilaitos Dublinissa Irlannissa.

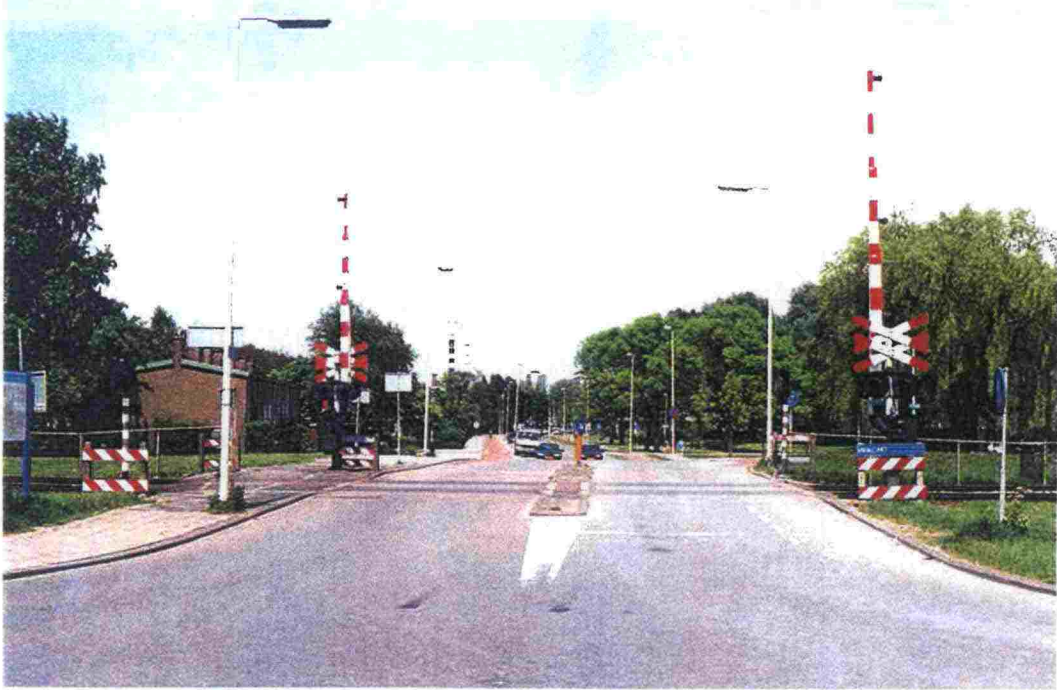
Puomien havaittavuutta voidaan parantaa päällystämällä ne entistä värikkäämmillä muovikalvoilla. Värikkäitä pintoja voitaisiin lisätä myös tasoristeyksen ympäristössä, kuten esimerkiksi Alankomaissa on tehty (kuva 22).

Kuva 22. Puolipuomilaitos Rotterdamissa Alankomaissa.

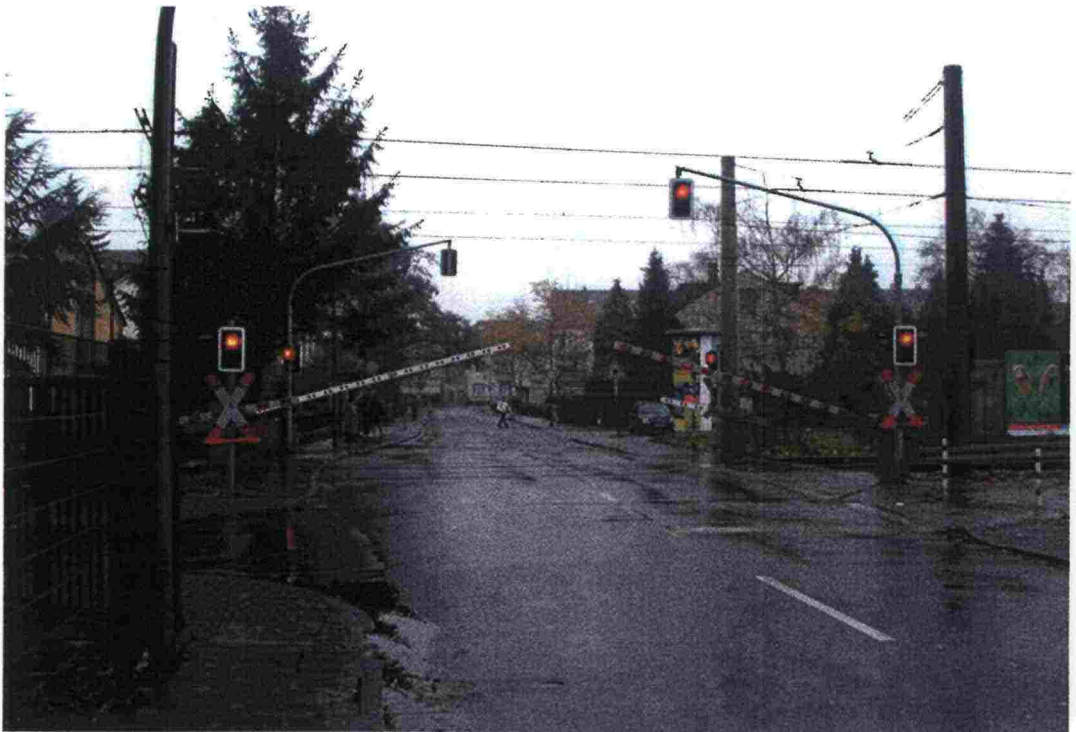
Varoitusvalojen havaitseminen vaikeutuu ajettaessa vastavaloon. Valot ja puomit saattavat myös sulautua ympäröivään maastoon. Saksassa varoitusvaloyksikkö on asennettu myös tien yläpuolelle, jolloin se näkyy taivasta vasten (kuva 23).

Kuva 23. Puolipuomilaitos Kölnissä Saksassa.
