Varsinais-Suomen ja Satakunnan käytöstä poistettujen yhdyskuntajätteen kaatopaikkojen nykytila

Ympäristövaikutukset ja kunnostustarve

RAPORTTEJA 56 | 2018

Varsinais-Suomen elinkeino-, liikenne- ja ympäristökeskus

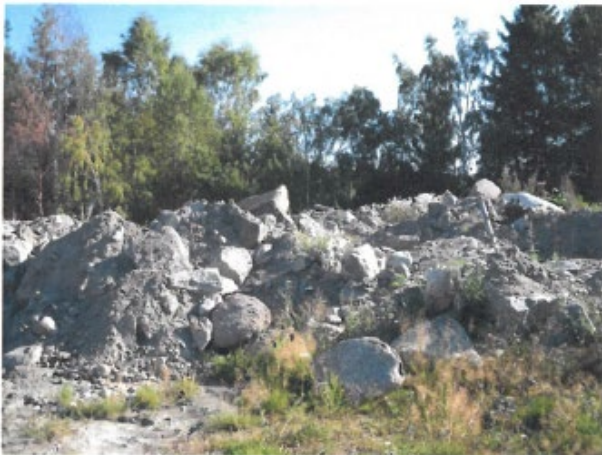
Kuva 2. Hurunkorven vuonna 1990 suljetulla kaatopaikalla toimii edelleen jäteasema ja pienimuotoinen maankaatopaikka. (Kuva: Marjo Stark, 2017)

Monilla alueilla on varsinaisen jätteiden läjityksen päätyttyä jatkettu vielä maankaatopaikkatoimintaa, jota usein perustellaan jätetäytön maisemoinnilla (kuva 2). Parhaissa tapauksissa alueille saadaan näin muodostettua riittävä tiivis peittokerros hyödyntämällä muualla ylimääräistä puhdasta maa-ainesta. Edelleen toimivia maankaatopaikkoja on ainakin Kyöpelin, Eurajoen, Hurunkorven, Päällistön ja Honkajoen uuden kaatopaikan alueella. Ongelmana voi kuitenkin olla kaatopaikan jälkihoitotoimenpiteiden toteuttamisen venyminen. Maankaatopaikkojen lisäksi vanhoja kaatopaikka-alueita hyödynnetään mm. varastokenttinä ja jätteiden siirtokuormausasemina, kuten Ansaskallion, Murhinevan, Tarvasjoen ja

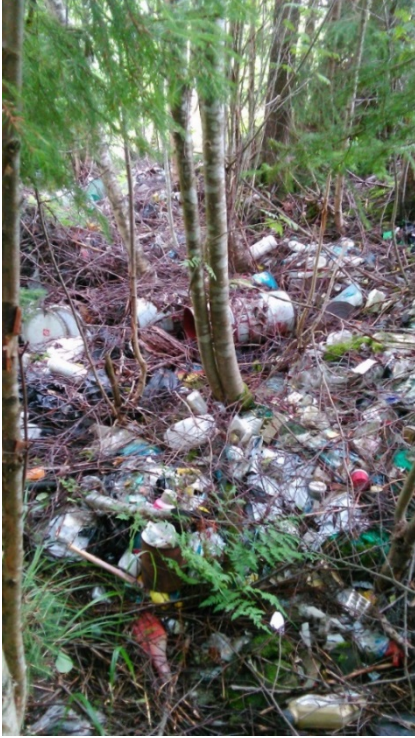
Kuva 3. Väljäkallion kaatopaikan reunoilla olevaa paljastunutta jätetäyttöä. (Kuva: Erika Liesegang, 2017)

Selvityksen yhteydessä ei tullut ilmi yhtään kaatopaikkaa, joka vaatisi välittömiä kunnostustoimenpiteitä aiheuttamansa ympäristöriskin vuoksi. Suurimmat kunnostustarpeet liittyvät lähinnä alueilla olevien paljastuneiden roskien peittämiseen sekä muihin maisemointitoimenpiteisiin (kuva 3). Osalla kohteista vaaditaan lisäselvityksiä mahdollisen kunnostustarpeen arvioimiseksi.

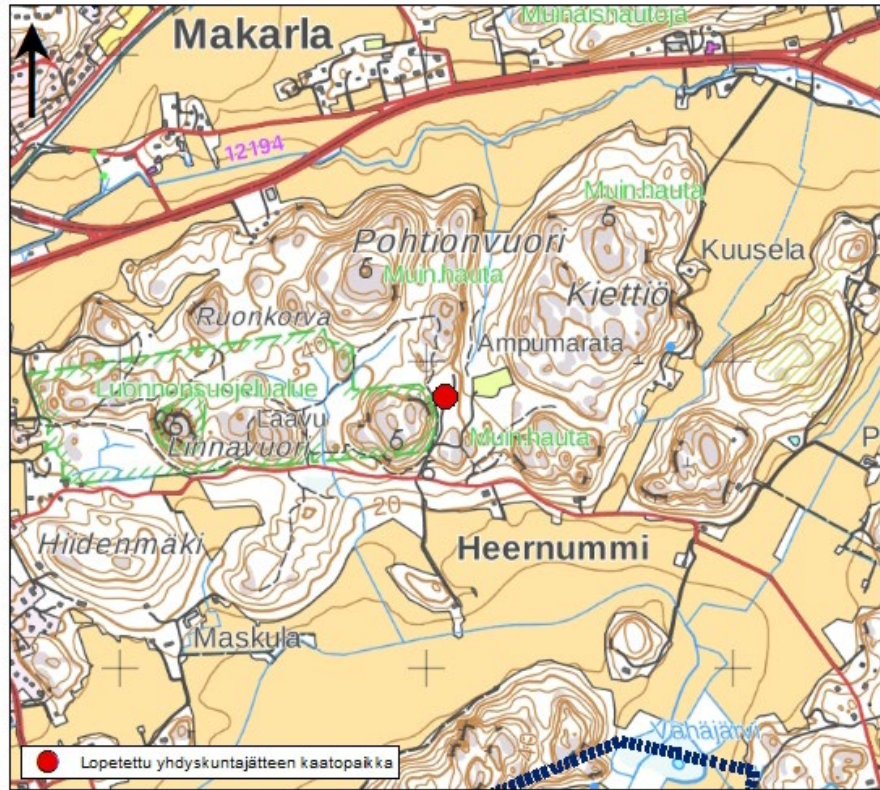
Heernummen kaatopaikka

Kaarina	HEERNUMMEN KAATOPAIKKA 70941 id
Toimintavuodet: 1950(1960)– 1994	
Pinta-ala ja jätetiedot: Laajuus 1,5 ha. Yhdyskuntajätettä 60000–70000 m ³ ja lietteitä. Jätetäytön paksuus keskimäärin 7 m.	
Suunnitelmat, tutkimus- ja kunnostustoimenpiteet: TSP-Suunnittelu Oy, 1994. Heernummen vanhan kaatopaikan alustava kohdeselvitys ja toimenpide-ehdotus (Dnro 0295Y0076). Selvityksen hyväksymislausunnossa (LOS) on edellytetty lisäselvityksiä (mm. kaivojen ja lähteiden kartoitus, kaatopaikkakaasun määrä ja ongelmajätteiden määrä), jotka olisi pitänyt toimittaa v. 1995 loppuun mennessä. Lisäselvityksistä ei kuitenkaan ole tehty. Selvityksen yhteydessä tehtyjen tutkimusten mukaan alueen pohjoispuolella olevien pohjavesien nitraattipitoisuudet ovat nousseet. Lisäksi tehtyjen maatutkausten perusteella kaatopaikan pohjoispuolella maaperä on suolojen (nitraatti tai sulfaatti) kyllästämä.	
Tarkkailu: TSP-Suunnittelun v. 1994 selvityksessä (hyväksytty lausunnolla) on esitetty, että kaatopaikalle laaditaan uusi tarkkailuohjelma peittämistoimenpiteiden jälkeen, mutta uudempaa tarkkailuohjelmaa ei ole laadittu. Tarkkailua tehdään kaatopaikan mittapadon vedestä, kolmesta havaintoputkesta, lähteestä sekä yhdestä kaivosta. Vuosien 2010–2015 tutkimustulosten perusteella kaatopaikan pohjoispuolella sijaitsevilla pohjaveden havaintopisteissä ammoniumtyyppipitoisuudet sekä sähkönjohtavuusarvot ovat korkeita. Lisäksi vesinäytteissä on ajoittain havaittu runsaasti bakteereja. Kaatopaikalla sijaitsevassa havaintoputkessa ammoniumtyyppipitoisuudet ovat olleet pieniä. Kaatopaikan eteläpuolella olevassa pohjavesiputkessa ammoniumtyyppipitoisuudet ovat useasti ylittäneet ympäristölaatunormin ja sähkönjohtavuusarvot ovat olleet koholla, mutta pitoisuudet ovat pienempiä kuin pohjoispuolen havaintopisteissä. Kaakkoispuolella olevan kaivon vedessä ei ole havaittavissa kaatopaikan vaikutusta. Mittapadon vesinäytteiden ammoniumtyyppipitoisuus on vaihdellut eri mittauskertojen välillä. Sähkönjohtavuusarvo mittauspaikalla on ollut koholla.

Maaperäntilan käyttörajoite: Arvioitava tai puhdistettava / Maankäyttörajoite	
Huomioita/lisätietoja: Sijaitsee vanhassa sorakuopassa. Pinta- ja suotovedet valuvat pääasiassa itään ja pohjoiseen sekä vähäisessä määrin etelään. Lähin asuntalo sijaitsee n. 300 m päässä. Viereisellä idänpuoleisella kiinteistöllä sijaitsee ampumarata ja länsipuolella on Linnavuoren luonnonsuojelualue.	
Toimenpidesuosituks: Tarkkailun jatkaminen. Kaatopaikan tarkkailupisteiden sijainnit sekä näytteistä määritettävät analyysit (esim. kloridin lisääminen) tulisi päivittää. Lisäksi kaasujen tarkkailun mahdollinen tarve tulisi selvittää.

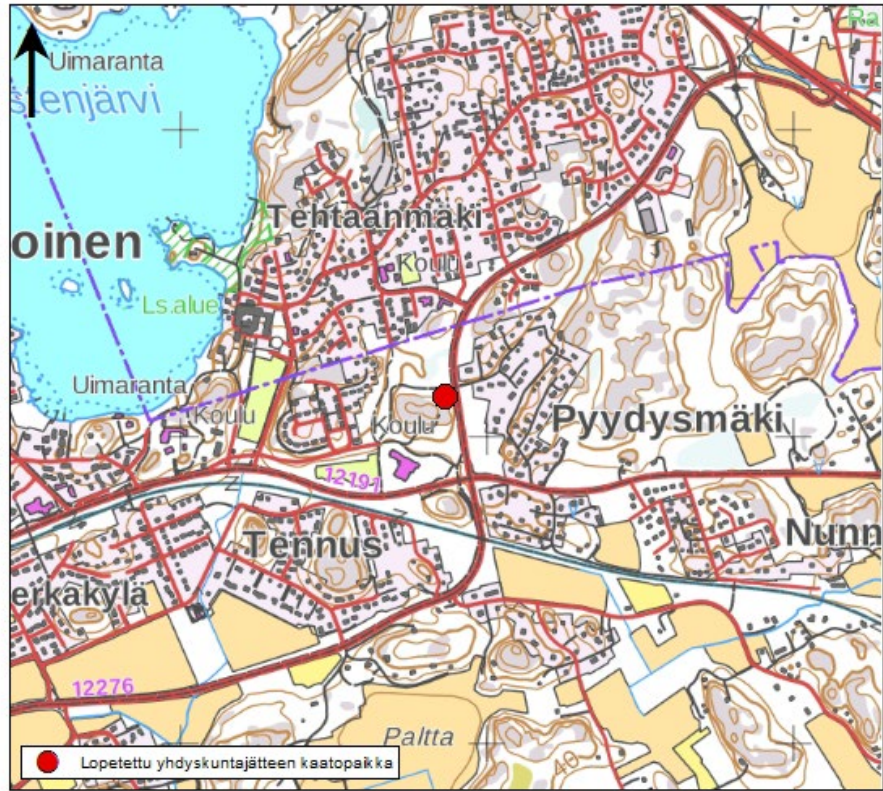
Littoisten vanha kaatopaikka

Kaarina	LITTOISTEN VANHA KAATOPAIKKA 71138 id
Toimintavuodet: 1958–1987 (Jätteiden läjitys lopetettu 1972, jonka jälkeen alueelle ajettu täyttömaita vuoteen 1987 asti.)	
Pinta-ala ja jätetiedot: Laajuus 0,1 ha. Jätetäytön tilavuus 1 000 m ³ . Verkatehtaan teollisuusjätettä (lankoja, kankaita, tyhjiä väriastioita) ja yhdyskuntajätettä.	
Suunnitelmat, tutkimus- ja kunnostustoimenpiteet: Golder Associates, 2002. Ympäristötekniinen perusselvitys (LOS-2007-Y-134, VARELY/105/07.00/2010). Selvityksen perusteella jätetäytössä havaittiin SAMASE-raja-arvopitoisuuksien ylityksiä sinkin, lyijyn, bariumin, kadmiumin, molybdeenin, boorin ja vanadiinin osalta. Lisäksi maanäytteissä havaittiin öljyjä ja PCB-yhdisteitä. Pohja-, orsi- ja ojavedessä analysoidut pitoisuudet jäivät vähäisiksi tai alle määrittämissä rajojen. Jätetäyttö on peitetty yli metrin paksuisella savikerroksella. Selvityksessä tehdyn riskinarvion mukaan ei aiheuta suurta riskiä ympäristölle.

Tarkkailu: Vesien tarkkailua on tehty vuosina 2007–2010. Tämän jälkeen tarkkailua esitetty harvennettavaksi siten, että näytteitä otetaan joka toinen vuosi. Ei tietoa onko harvennusehdotus hyväksytty tai onko tarkkailua jatkettu. Tarkkailutulosten perusteella kaatopaikan kaakkoispuolella olevassa pohjavesiputkessa on ollut ympäristölaatuunormia korkeammat ammoniumtyyppipitoisuudet ja AOX-pitoisuudet ovat olleet koholla. Kaatopaikan pohjoisreunalla olevassa orsivesiputkessa on analysoitu kahdesti ympäristölaatuunormin ylittäviä sinkkipitoisuuksia ja kerran arseenipitoisuus on ylittänyt laatuunormin.	
Maaperäntilan käyttörajoite: Arvioitava tai puhdistettava / Maankäyttörajoite Todettu tutkimuksilla 2002 pilaantuneeksi	
Huomioita/lisätietoja: Asemakaava-alueella (lähivirkistysalue). Lähin asutus sijaitsee noin 100 m päässä ja Littoistenjärvi noin 800 m päässä. Ilmakuvan perusteella alue on osin metsittynyt. Maaperä osittain kalliota, osittain savea.

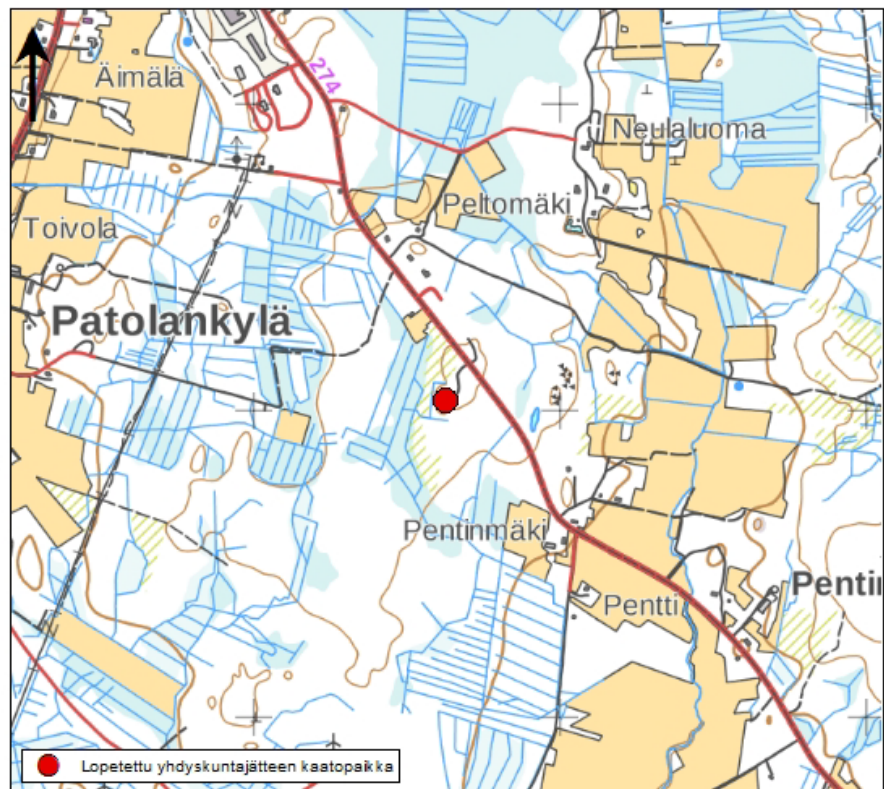
Kuutiokallion kaatopaikka

Kaatopaikan vedet laskevat länsipuolella olevia oja pitkin. Maaperä on kalliota ja moreenia. Lähin asuintalo sijaitsee kaatopaikasta n. 300 m päässä. Ympäröivät alueet ovat metsää. Ilmakuvan perusteella alueella on mahdollisesti maankaatopaikkatoimintaa tms.

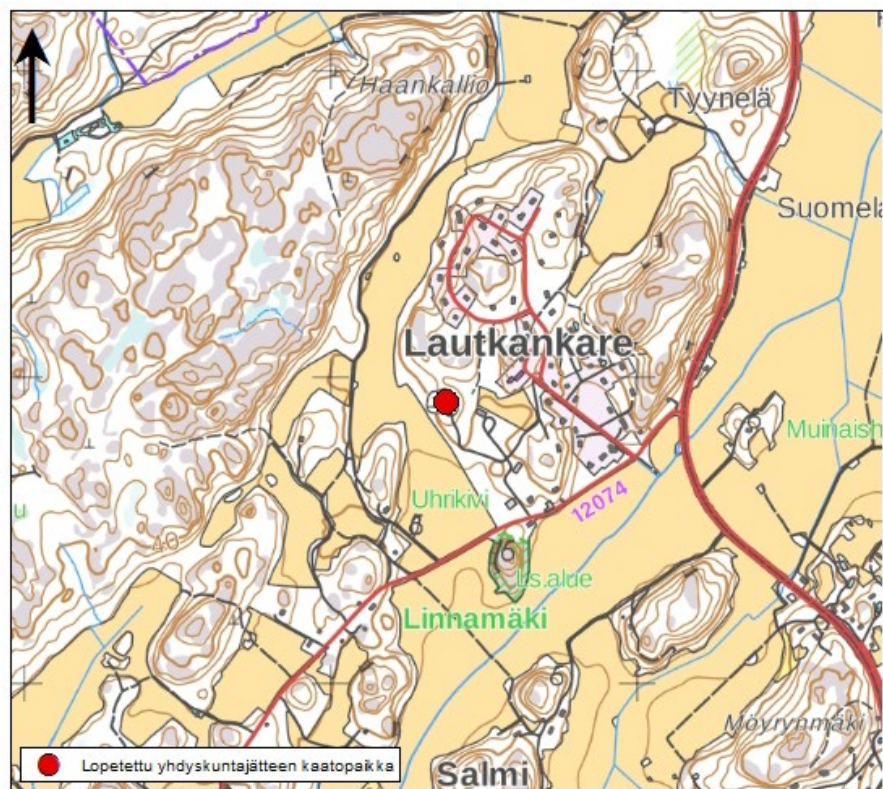
Lautkankareen kaatopaikka

Asemakaava-alueella. Kaatopaikan eteläpuolella on teollisuusalue, ympäröivillä alueilla on omakotiasuntoalue ja maa- ja metsätaloutta. Maaperä on kalliota. Karttatarkastelun perusteella vedet valuvat itään ja länteen. Ilmakuvan perusteella ei ole maisemoitu. Alueella on mahdollisesti jotain toimintaa. Alueella paljastuneita/peittämättömiä jätteitä.

Maisemointi ja mahdollisten jätteiden peittäminen (autonromujen poisvienti).

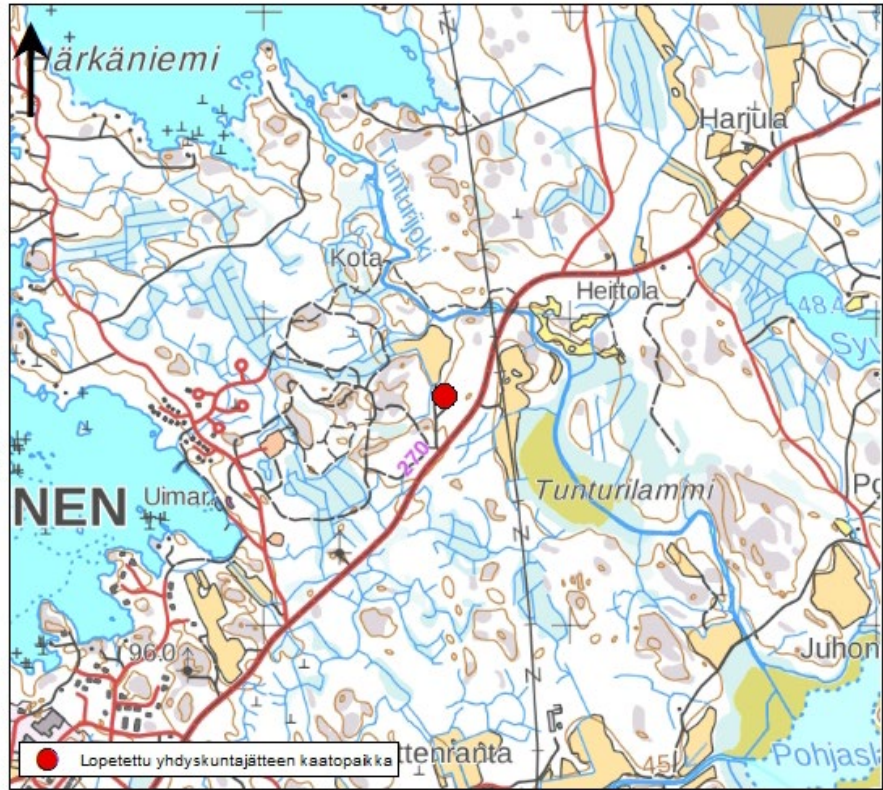
Siikaisten kaatopaikka

Siikainen	SIIKAISTEN KUNNAN KAATOPAIKKA 70368 id
Toimintavuodet: 1967–2001	
Pinta-ala ja jätetiedot: 0,93 ha. Jätetäytön korkeus enimmillään 4-5 metriä. Yhdyskunta- ja rakennusjätettä sekä puhdistamolietettä.	
Suunnitelmat, tutkimus- ja kunnostustoimenpiteet: Geoline Oy, 1999. Siikaisten kaatopaikka. 1761. (Dnro 0296Y1382) Vesihydro, 2002. Siikaisten kunta. Kaatopaikan sulkemissuunnitelma. Suunnitelmaselostus. (Dnro 0296Y1382) Suunnitelman mukaan kaatopaikka peitetään toiminnan päätyttyä tiivistys- ja pintakerroksella. Suoto- ja valumavedet kerätään ympärysojissa alueen pohjoiskulmaan ja siitä edelleen laskuojaan.	
Tarkkailu: Hyväksytty päätöksellä 29.2.2000 (Dnro 0296Y1382, nro 16 YS). Muutettu v. 2001. Tarkkailupäätöksen mukaan pintavesiä tarkkaillaan kolmesta ja pohjavesiä yhdestä pisteestä kaksi kertaa vuodessa. Lisäksi kaatopaikkakaasuja tulee seurata kahdesta pisteestä joka kolmas vuosi. Tarkkailua on tehty kahdessa pintaveden havaintopisteessä. Vuosien 2001–2015 tulosten perusteella kaatopaikan purkuoajassa sähkönjohtavuus ja typpi- ja ammoniumpitoisuudet ovat kohonneet. Kaatopaikan tyyppikuormitus on vuosina 2001–2015 vastannut 2-69 asukkaan puhdistamattomia jätevesiä. Tunturijoen havaintopisteissä ei ole havaittavissa kaatopaikan vaikutusta. Pohjaveden havaintoputkesta ei ole näytettä johtuen sen pienestä halkaisijasta ja huonosta tuotosta.

Maaperäntilan käyttörajoite: Arvioitava tai puhdistettava / Maankäyttörajoite	
Huomioita/lisätietoja: Alueella on mahdollisesti vielä jotain toimintaa, sillä ilmakuvasa alueella näkyy jotain kasoja. Maaperä on moreenia ja kalliota. Kaatopaikka-alueen vedet laskevat kohti pohjoista. Kaatopaikkaa ympäröivät alueet maa- ja metsätalouskäytössä.	
Toimenpidesuosituks: Pohjaveden tarkkailu puuttuu. Alueelle asennettu pohjaveden havaintoputki on halkaisijaltaan liian pieni näytteenottoon ja lisäksi putki on ainoastaan noin 1,5 metriä syvä, joten putken vesi ei todennäköisesti edusta pohjavettä vaan kaatopaikan sisäistä kaatopaikkavettä.	
Tehdyt toimenpiteet: Kehotettu 24.2.2016 (VARELY/6171/2015) täydentämään tarkkailua pohjaveden laadun seurannalla. Alueella sijaitseva havaintoputki ei sovellu näytteenottoon, joten ELY-keskukselle toimitettiin tarkkailuohjelman muutosesitys 29.5.2017. Esityksen perusteella annetussa lausunnossa katsottiin, että pohjaveden tarkkailua voidaan lopettaa, mutta pintavesien tarkkailua tulee edelleen jatkaa.

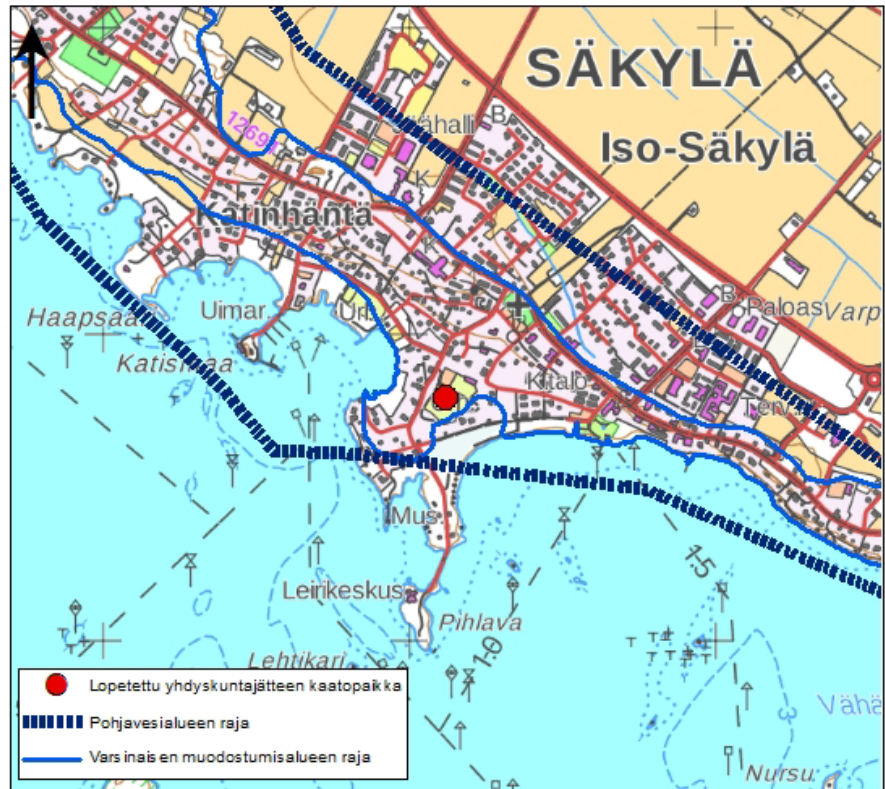
Tulosten perusteella vaikuttaa edelleen alueen pohjaveteen. Pitoisuudet eivät kuitenkaan ole nousseet, vaan jopa pientä laskua havaittavissa lukuun ottamatta ammoniumtyppi- ja AOX-pitoisuuksia. Tarkkailua syytä jatkaa.

Pois pumpattavassa kaatopaikkavedessä ja ojavesissä nähtävissä kaatopaikan vaikutusta. Pumpattavat vedet johdetaan jätevedenpuhdistamolle ja pohjoinen oja usein kuiva (ei siis kovin suuri kuormittaja). Eteläinen tarkkailuoja ja mahdolliset muut ojat voivat kuitenkin kuljettaa haitta-aineita.

- Lopetettu yhdyskuntajätteen kaatopaikka
- Pohjavesialueen raja
- Varsinaisen muodostumisalueen raja
