Luiskasuojausten vaikutuksista pohjaveden kloridipitoisuuteen eräissä kohteissa

VUONNA 2000 JA SEN JÄLKEEN RAKENNETUT SUOJAUKSET

Liikenneviraston tutkimuksia ja selvityksiä 13/2015

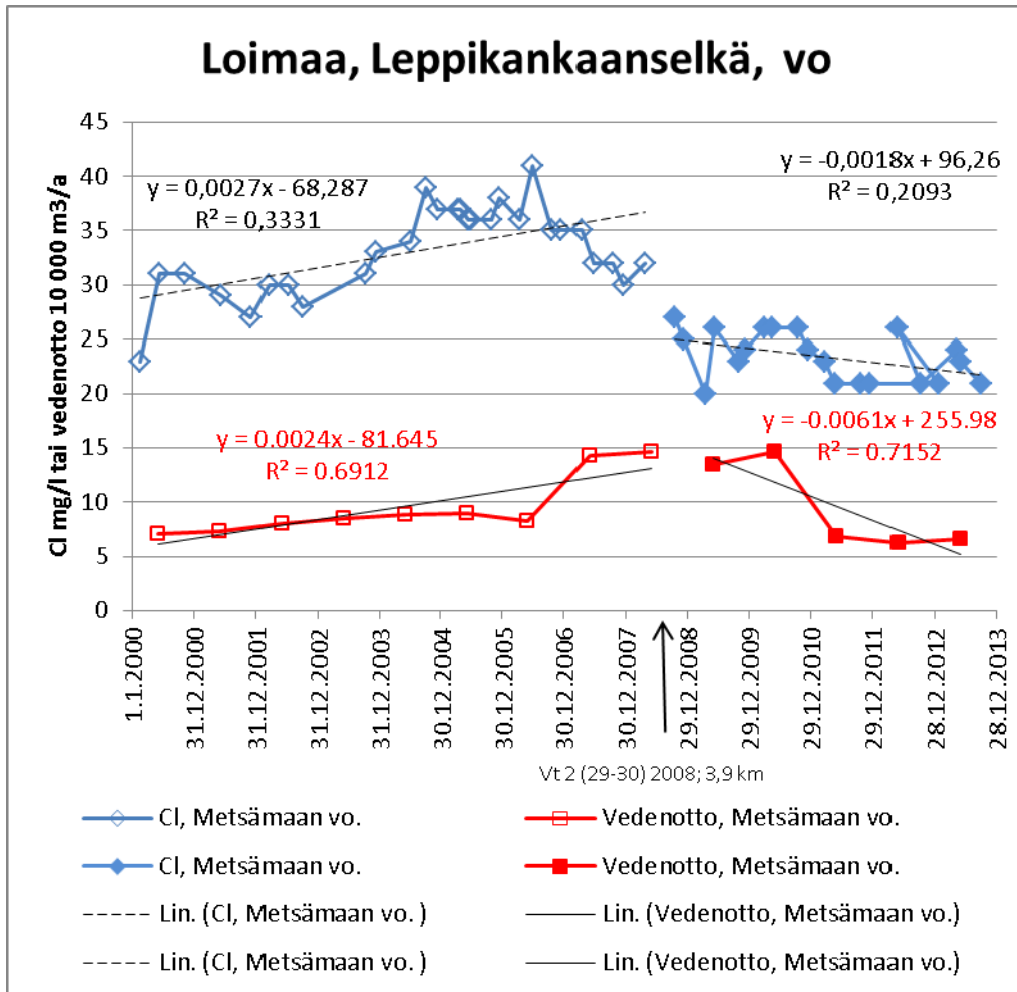
Kuva 4. Kloridipitoisuuden ja vedenoton trendi Metsämaan vedenottamolla havaintojaksolla ennen pohjavesisuojausten rakentamista ja pohjavesisuojausten rakentamisen jälkeen. Pohjaveden suojausten rakentamisen ajankohta on esitetty nuolella.

Suojauksen rakentamisen jälkeen kloridipitoisuustaso on karkeasti arvioiden laskenut noin 10 mg/l havaintopisteessä Metsämaan vedenottamo, ja noin 6 mg/l havaintoputkessa HP243102.

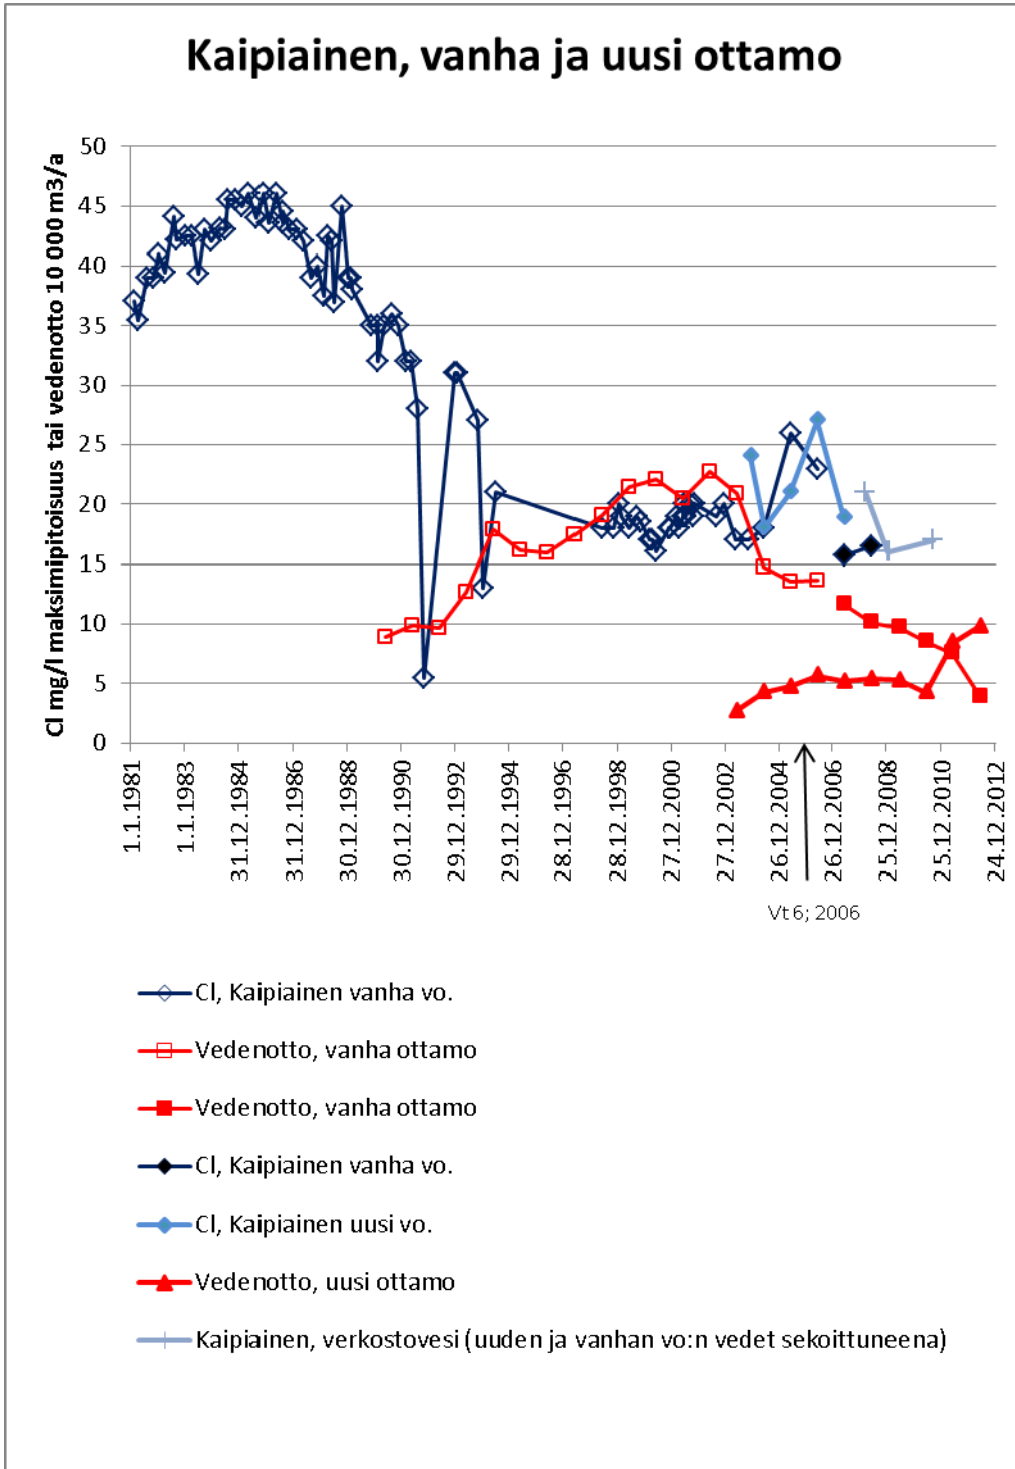
Kuva 10. Kloridipitoisuus ja vedenoton määrä Kaipiaisten vanhalla ja uudella vedenottamalla sekä kloridipitoisuus verkostovedessä. Pohjaveden suojausten rakentamisen ajankohta on esitetty nuolella

Kohde jakaantuu kahteen eri tienhoidon urakka-alueeseen. Urakka-alueiden 1. hoitoluokan (Is) ja erityisalueiden suolausmäärät ovat vaihdelleet voimakkaasti. Analyysin perusteella ennen suojausta vuosina 2004–2006 kloridipitoisuudet vanhalla vedenottamolla vaihtelevat samalla tavalla kuin suolauksen määrä alueella. Pohjavesiputkien kloridipitoisuushavainnoissa ei ole havaittavissa samantyyppistä vaikutusta. Suojauksen rakentamisen jälkeiseltä ajalta tietoa ei ole arviointia varten riittävästi vedenottamoilta. Vedenottamoiden kloridipitoisuuksien sijasta vuodesta 2008 eteenpäin on havainnoitu molempien ottamoiden vedestä koostuvaa verkostovettä.

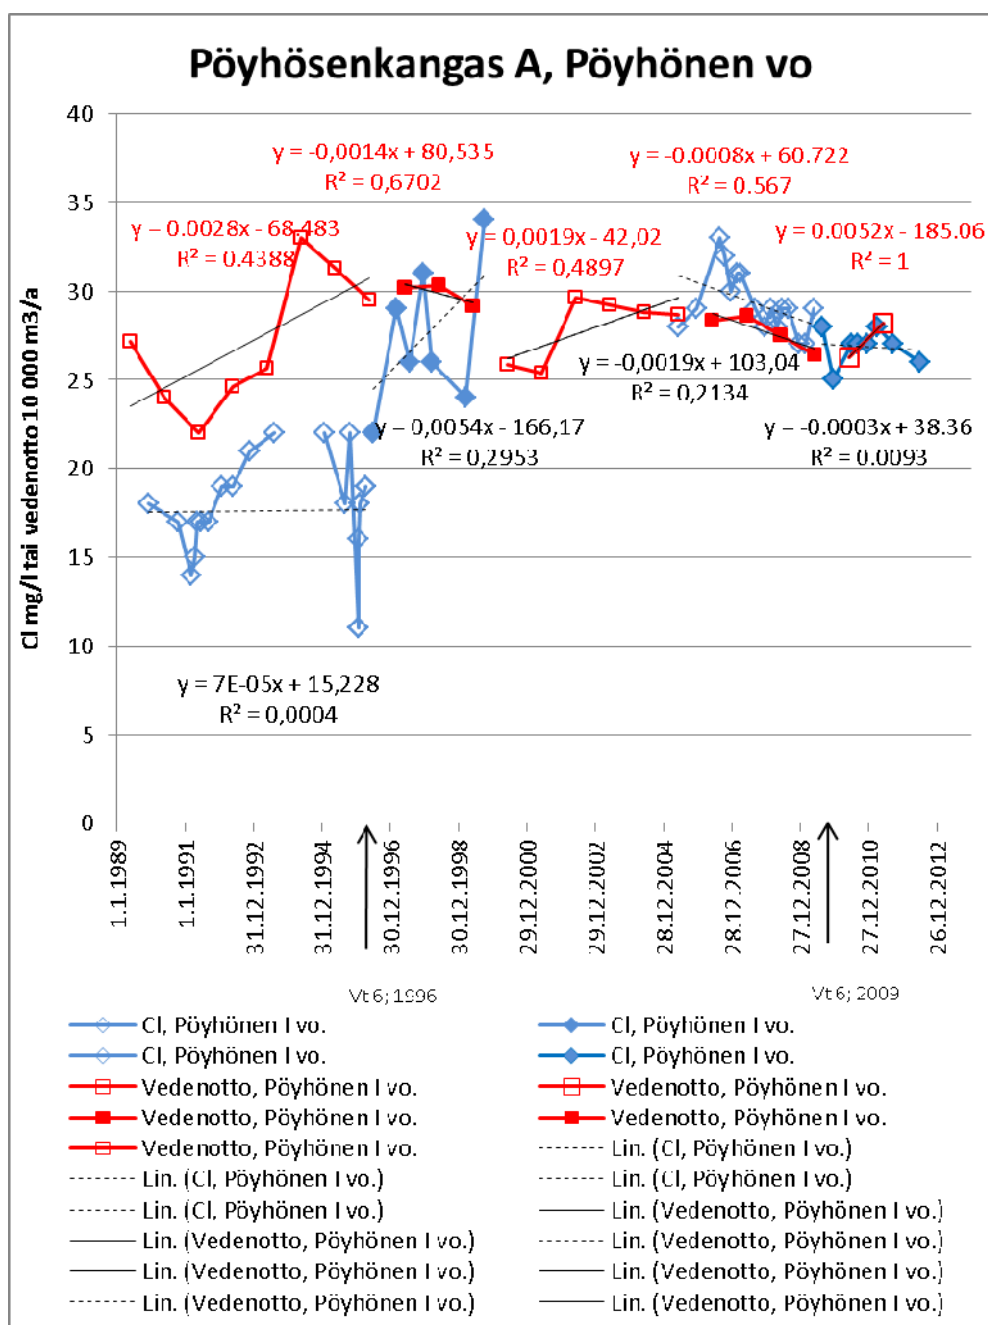
Kuva 17. Kloridipitoisuuden ja vedenoton trendit Pöyhönen I ottamalla havaintojaksoilla ennen pohjavesisuojausten rakentamisen ajankohtaa ja pohjavesisuojausten rakentamisen jälkeen. Pohjaveden suojausten rakentamisen ajankohdat on esitetty nuolella.

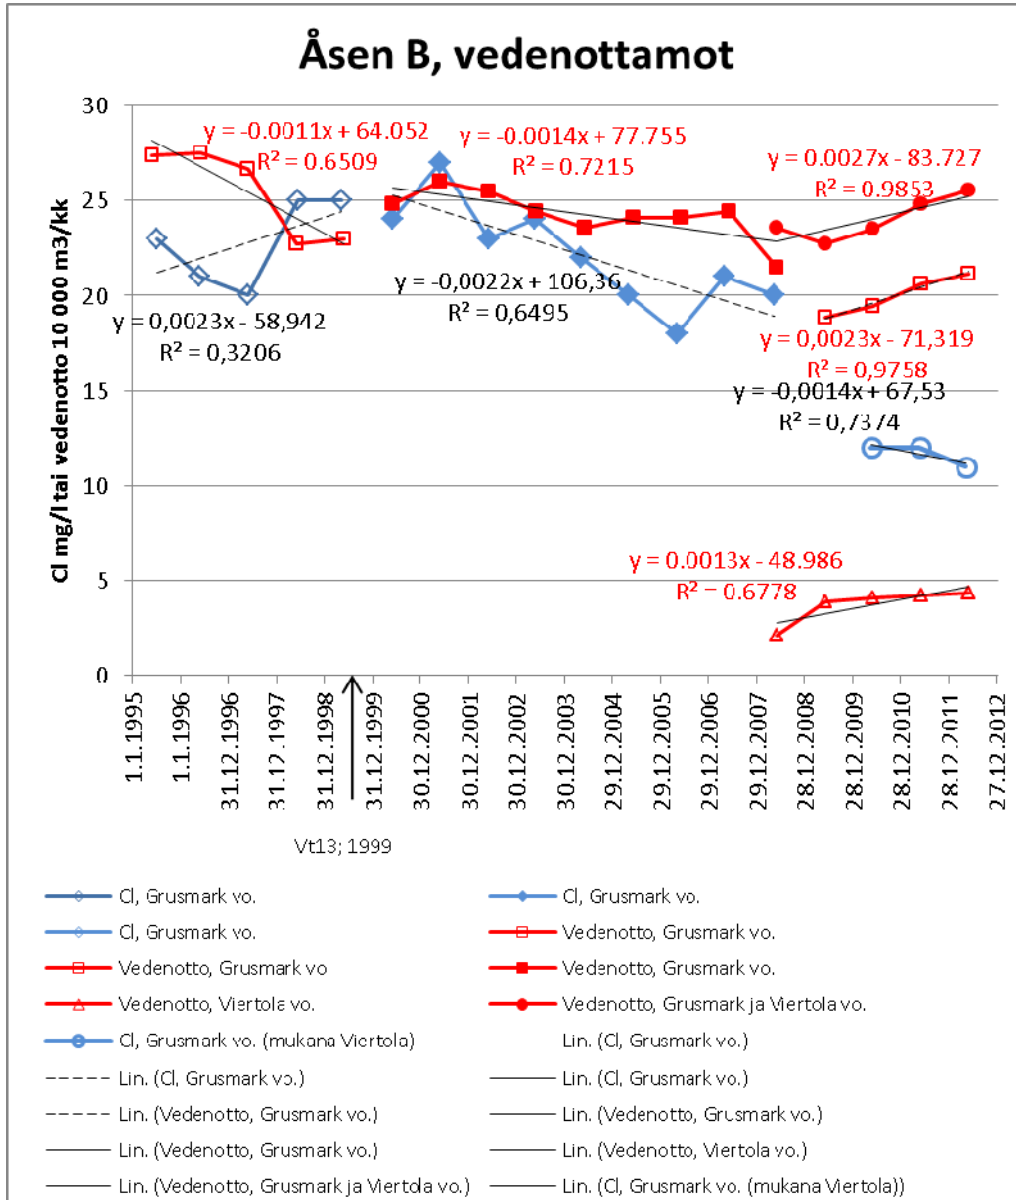
Kuva 28.

Kloridipitoisuuden ja vedenoton trendit Grusmarkin ottamolla havaintojaksoilla ennen pohjavesisuojausten rakentamisen ajankohtaa ja pohjavesisuojausten rakentamisen jälkeen. Viertolan vedenottamo sijaitsee pohjavesialueen ulkopuolelle. Pohjaveden suojausten rakentamisen ajankohta on esitetty nuolella.

Analyysin perusteella suojauksen rakentaminen on vaikuttanut kloridipitoisuuksien laskuun vedenottamalla. Suojauksen rakentamisen jälkeen kloridipitoisuustaso on karkeasti arvioiden laskenut vuoteen 2008 mennessä (4 viimeistä vuotta) keskimäärin noin 3 mg/l havaintopisteessä Grusmarkin vedenottamo. Suojauksen rakentamisen vaikutuksesta kloridipitoisuustason muutokseen pohjavesiputkissa ei ole tehtävissä selkeitä johtopäätöksiä.

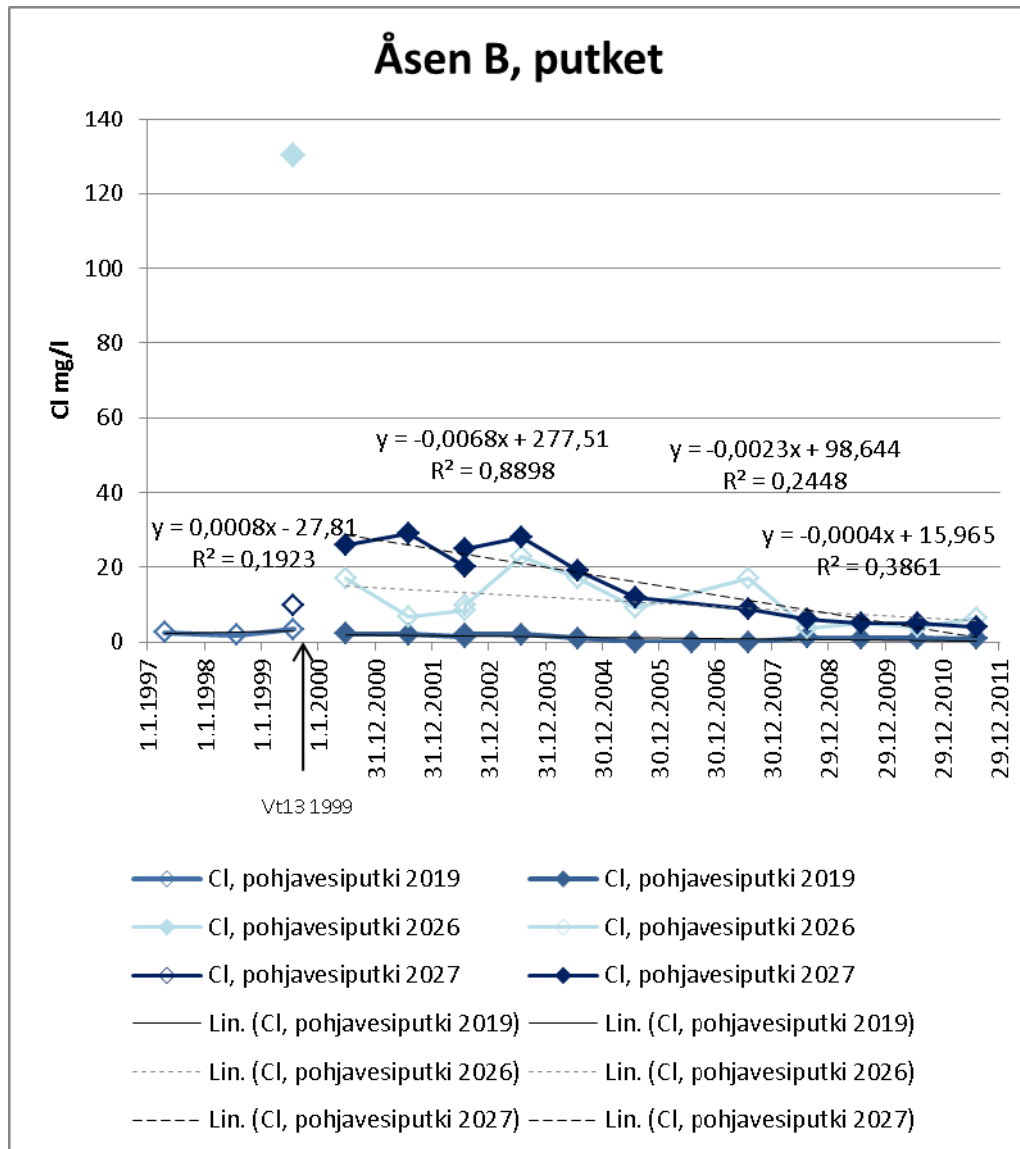
Kuva 29. Kloridipitoisuuden trendi Åsen B havaintoputkissa havaintojaksolla ennen pohjavesisuojausten rakentamista ja pohjavesisuojausten rakentamisen jälkeen. Pohjaveden suojausten rakentamisen ajankohta on esitetty nuolella.

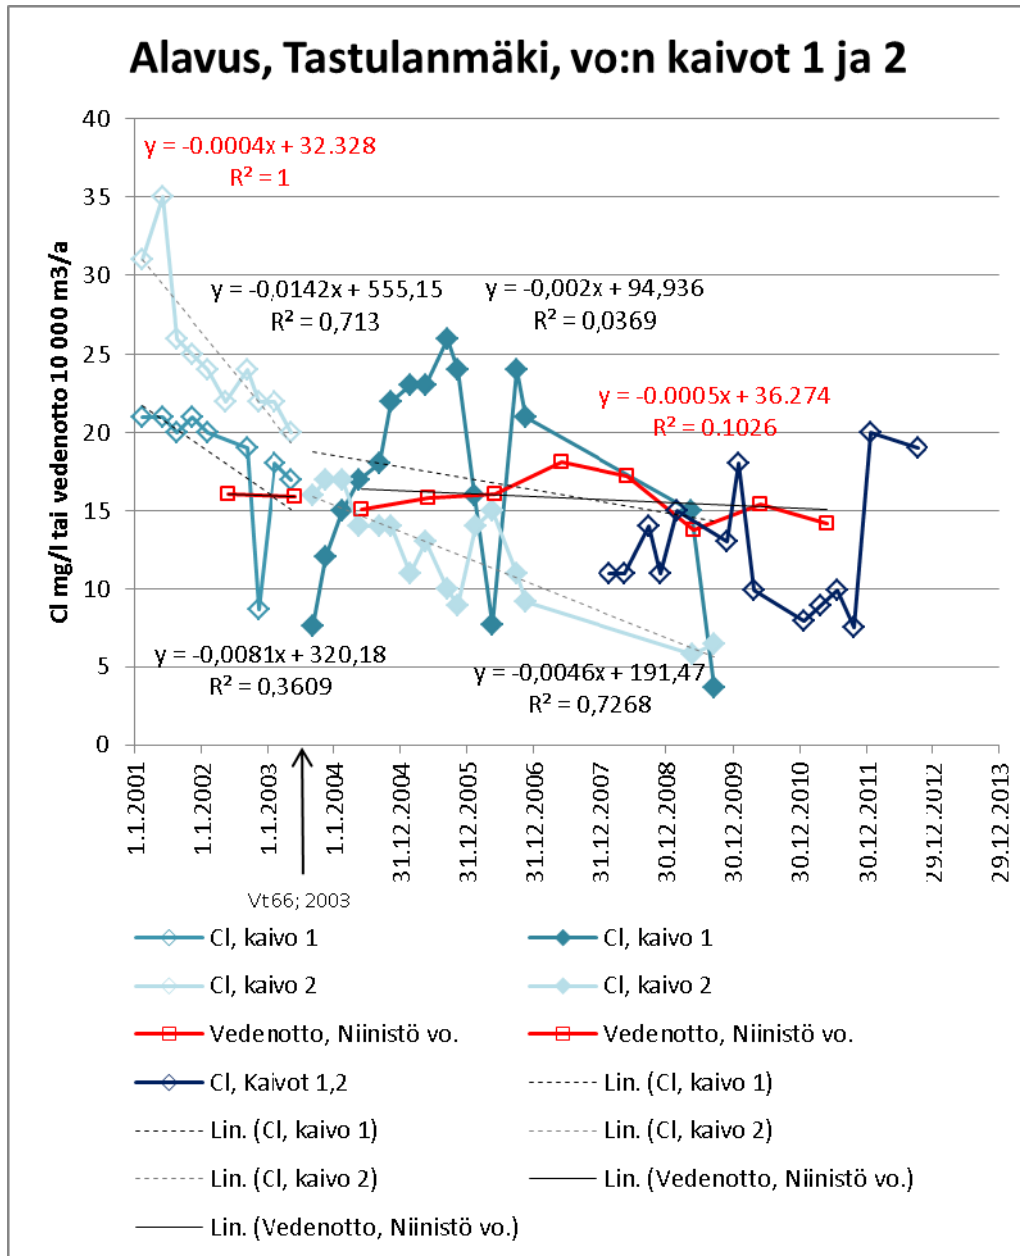
Kuva 30. Kloridipitoisuuden trendit Niinistön ottamon kaivoissa 1 ja 2 ja vedenoton trendi Niinistön vedenottamalla kaivoista 1,2,5 ja 7 yhteensä havaintojaksoilla ennen pohjavesisuojauksen rakentamisen ajankohtaa ja pohjavesisuojauksen rakentamisen jälkeen. Pohjaveden suojauksen rakentamisen ajankohta on esitetty nuolella.

Tietoja on lisäksi analysoitu luvuissa 5, 6 ja 7. Suojauksen rakentamisen vaikutuksesta kloridipitoisuuden muutokseen ei ole tehtävissä selkeitä johtopäätöksiä. Suojauksen rakentamisen jälkeen kloridipitoisuustaso on karkeasti arvioiden pysynyt samalla tasolla kaivossa 1, laskenut 12 mg/l kaivossa 2, laskenut 10 mg/l kaivossa 4 ja laskenut 2 mg/l kaivossa 5 vuoteen 2008 mennessä. Tämän jälkeen kaivoista sekoitetun veden kloridipitoisuushavainnot eivät ole vertailukelpoisia aikaisemman havaintojakson kanssa. Havaintopisteessä putki 2010 pitoisuustaso on laskenut 25 mg/l ja havaintopisteessä putki 2014 pitoisuuden tasossa ei ole muutosta.

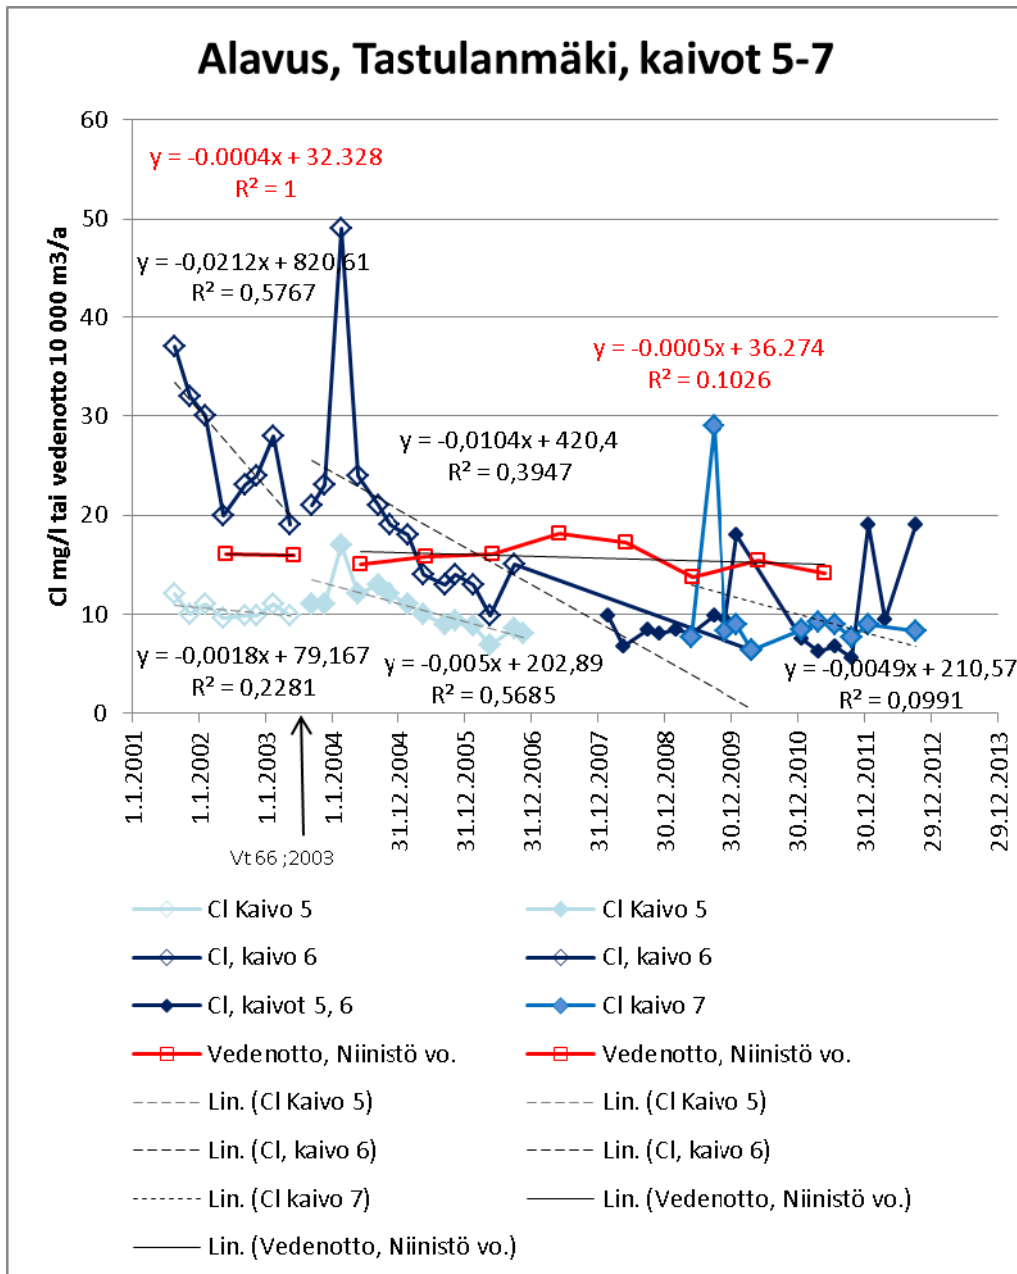
Kuva 31. Kloridipitoisuuden trendit Niinistön ottamien kaivoissa 5, 6 ja 7 ja vedenoton trendi Niinistön vedenottamalla kaivoista 1, 2, 5, 6 ja 7 yhteensä havaintojaksoilla ennen pohjavesisuojauksen rakentamisen ajankohtaa ja pohjavesisuojausten rakentamisen jälkeen. Pohjaveden suojausten rakentamisen ajankohta on esitetty nuolella.

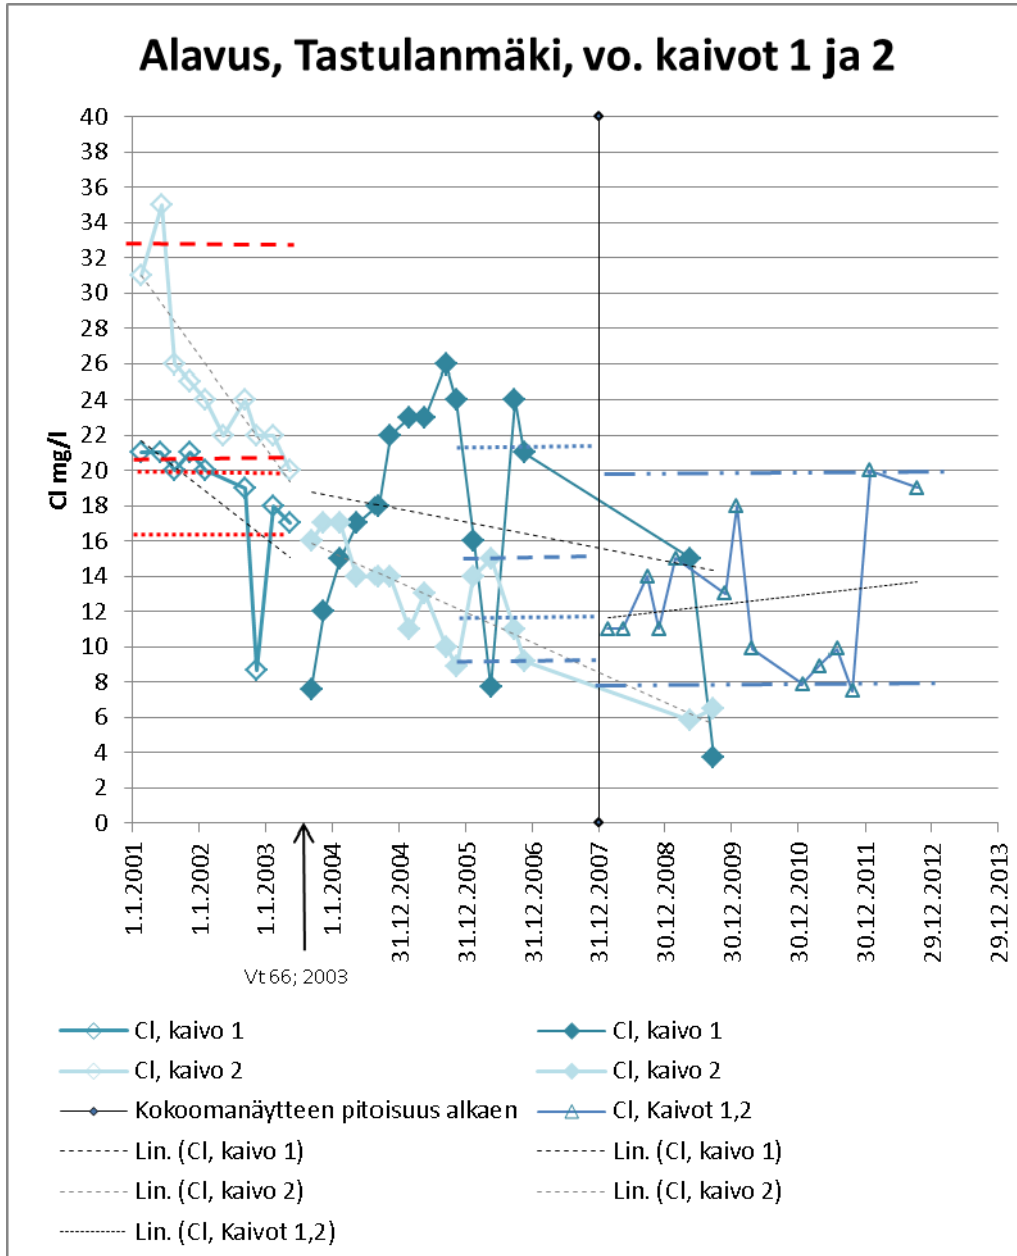
Kuva 60. Tastulanmäen Niinistön vedenottamon kaivojen 1 ja 2 kloridipitoisuustason vaihteluväli tarkasteluajanjaksoilla ennen suojausten rakentamista ja suojausten rakentamisen jälkeen. Vuodesta 2008 alkaen analyysi on tehty kaivoista sekoitetusta raakavedestä (pystyviiva). Pohjaveden suojausten rakentamisen ajankohta on esitetty nuolella.

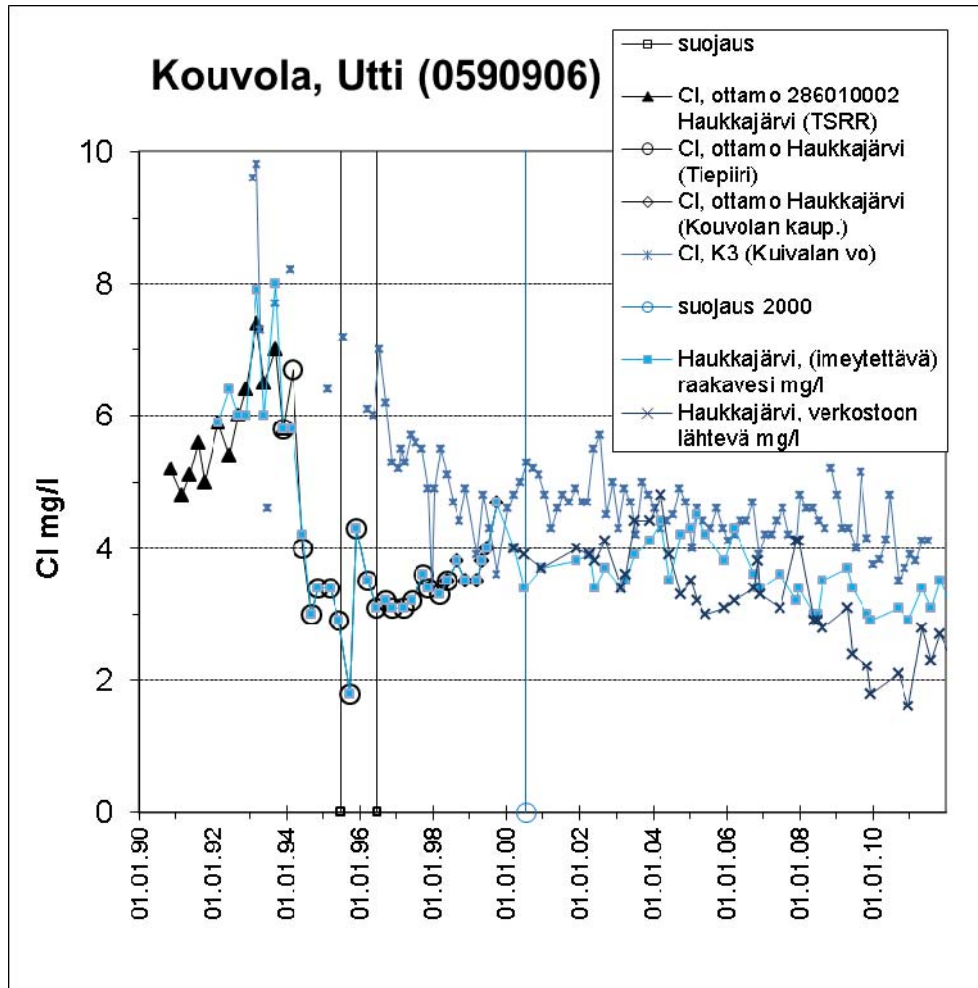
Kuva 14. Kloridipitoisuuden kehitys Haukkajärven ja Kuivalan ottamoilla ennen ja jälkeen pohjaveden suojauksen (TSRR= tiesuolauksen riskirekisteri).

Suojaus on rakennettu Kuivalan vedenottamon ja ABC liikekeskuksen kohdalle vuosina 1995 ja 1996. Vuonna 2000 rakennettiin suojaus Haukkajärven tekopohjavesilaitoksen läheisyyteen (suojauskuvaus: bentoniittimatto 1 cm, muovikalvo 0,3 mm, suojamaakerros 0,4 m, nurmetuskerros 0,1 m, salaojitettu, suojaustyyppi tierekisterissä 7). Pohjavesialueella sijaitsevat Haukkajärven ja Kuivalan ottamot ovat tekopohjavesilaitoksia. Vettä imeytetään pohjavesialueella viereisestä Haukkajärvestä. Tästä ns. raakavedestä mitataan erikseen kloridipitoisuus Haukkajärven käsittelylaitoksella ennen imeytystä, sekä Haukkajärven käsittelylaitokselta verkostoon johdettavasta vedestä. Kuivalan vedenottamon tulokset ovat lähinnä tietä olevasta kaivosta K3.

Raakaveden kloridipitoisuudessa on havaittu muutos vuosina 1994–1995, joka näkyy myös aikaisemmissa kloridipitoisuustuloksissa Haukkajärven ottamolta. Suojausvaikutuksesta kloridipitoisuustasoon ei voida tehdä selkeitä johtopäätöksiä, sillä Haukkajärvestä imeytettävä pohjavesi vaikuttaa pohjavesihavaintoihin pohjavesialueella.

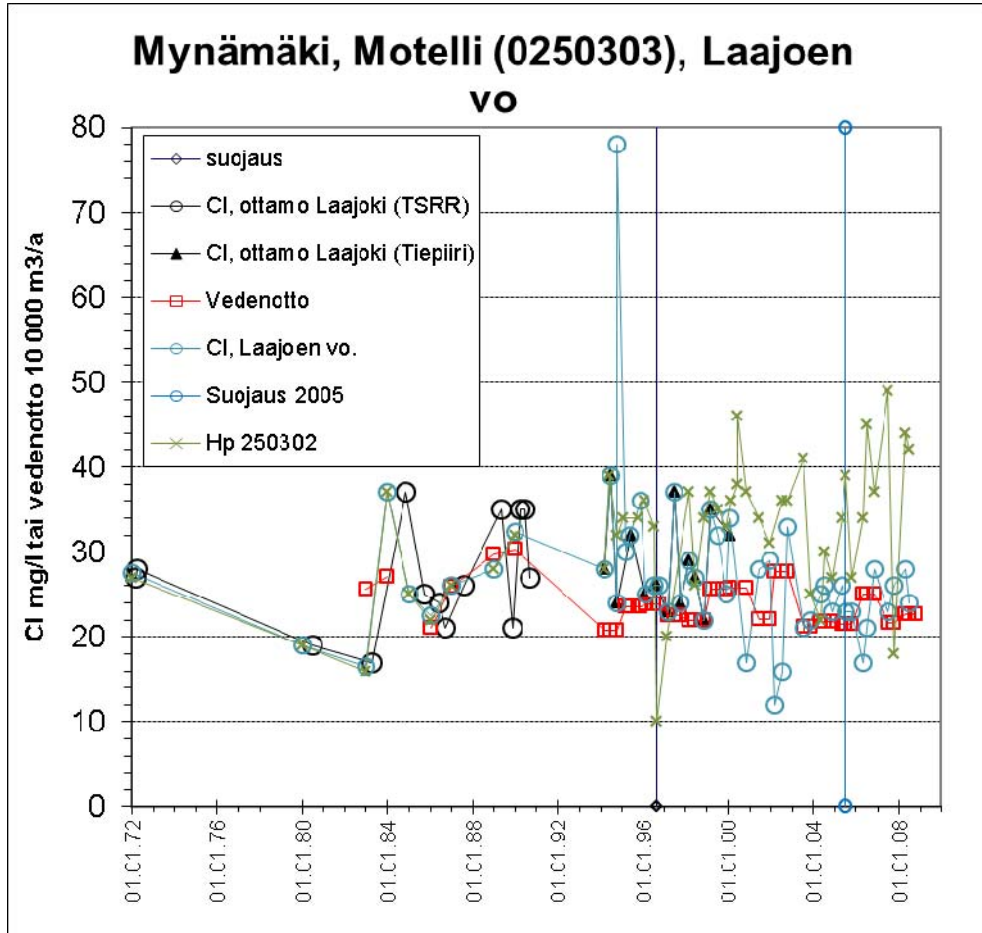
Kuva 15. Kloridipitoisuuden ja vedenottomäärän kehitys Laajoen ottamolla ja havaintopisteessä Hp 250302 ennen ja jälkeen pohjaveden suojauksen (TSRR= tiesuolauksen riskirekisteri).

Suojaus on rakennettu vuonna 1996. Laajoen ottamolla kloridipitoisuuden trendi on laskeva suojauksen jälkeen. Kloridipitoisuustaso on karkeasti arvioiden laskenut noin 5 mg/l havaintopisteessä Laajoen vedenottamo ja noussut noin 10 mg/l havaintopisteessä putki 250302. Suojausta on täydennetty vuonna 2005 (rakenteessa bentoniitti 15 cm, tierekisterissä pohjaveden suojaustyyppi 4).
