Ratakiskon elinkaari

Liikenneviraston tutkimuksia ja selvityksiä 1/2011

Liikennevirasto

Helsinki 2011

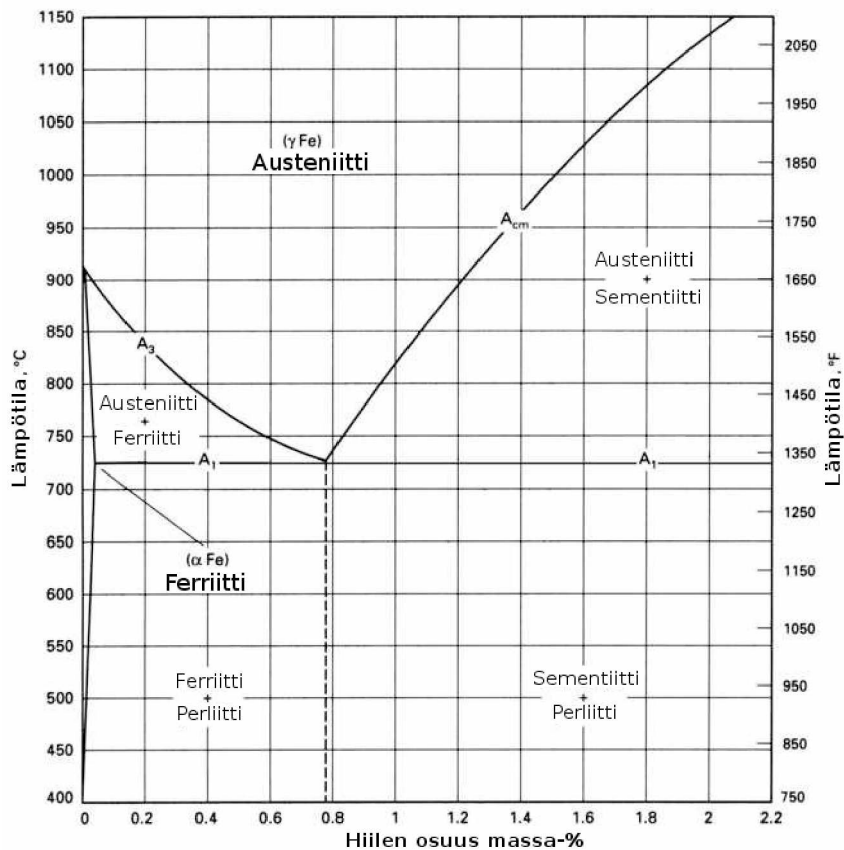
Kuva 1 Rauta-hiilitasapainopiirros [3].

Rauta-hiili-tasapainopiirroksista (Kuva 1) voidaan päätellä millainen mikrorakenne puhtaan raudan ja hiilen seoksella on lämpötilasta ja hiilipitoisuudesta riippuen. Seostus vaikuttaa eri mikrorakenteiden esiintymislämpötiloihin, mutta puhtaalle rauta-hiili-seokselle laadittu tasapainopiirros pitää paikkansa hyvin vielä 5 – 6 % seosainepitoisilla seoksilla. [2]

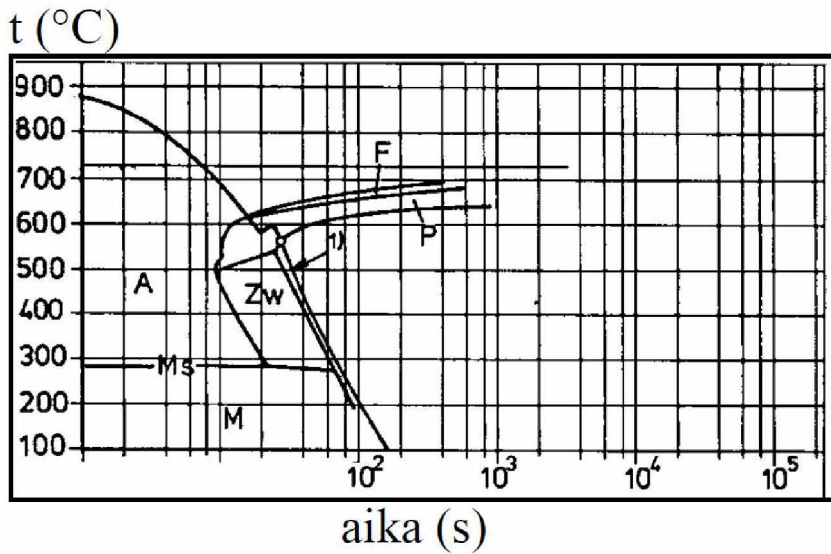
Kuva 3 Teräslaadun UIC 700 S-käyrä. [7].

Edellä esitetyt mikrorakenteet, ferriitti ja perliitti, ovat tasapainorakenteita, jotka muodostuvat hitaalla jäähtymisnopeudella. Kun jäähtymisnopeutta kasvatetaan riittävästi, voidaan austeniitin hajaantuminen näiksi tasapainorakenteiksi estää. Kuvassa 3 on esitetty teräslaadun UIC 700 S-käyrä, jonka avulla voidaan päätellä kyseiselle teräslaadulle eri jäähtymisnopeuksilla saavutettavat mikrorakenteet. Riittävän suurilla jäähtymisnopeuksilla, jäähtymisnopeudesta ja teräksen koostumuksesta riippuen, mikrorakenteeksi voi muodostua bainiittia, martensiittia tai jäännösausteniittia. **Bainiitti** on perliitin tapaan ferriitin ja sementiitin seos, mutta siinä sementiitti on hienojakoisempaa ferriitin seassa. Bainiittisella rakenteella on mahdollista saavuttaa perliittiä paremmat mekaaniset ominaisuudet. Bainiitista on kehitetty myös karbidittomia seoksia, joissa ei esiinny sementiittiä. **Martensiitti** on hiiliylikäylysteistä ferriittiä, jota muodostuu suurilla jäähtymisnopeuksilla. Pakkotilassa olevan hiilen johdosta se on kova ja hauras rakenne. Kuvassa 4 on esitetty martensiitin ja bainiitin mikrorakenteet. **Jäännösausteniitti** on rakenteeseen jäänyttä muuttumatonta austeniittia, jota esiintyy lähinnä martensiitin tai bainiitin ohella. [1, 4]

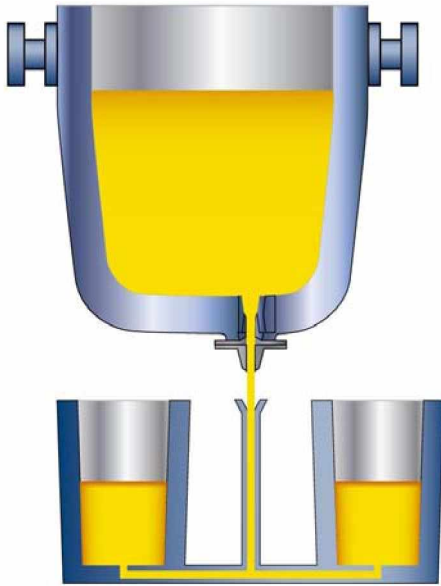
Kuva 5 Valanteiden valu nousuvaluna [13].

Kiskot on perinteisesti valmistettu valannevaletuista aihioista. Merkittävä osa Suomen rataverkolla olevista kiskoista on valannevaletuista aihioista valmistettuja. Nykyisin, valmistettaessa kiskot standardin EN13674-1 [11] mukaisesti, valannevalua ei saa enää käyttää. Valannevalussa sula teräs kaadetaan muottiin, jossa teräksen annetaan jähmettyä. Valumuotti on pystyasennossa oleva, tulenkestävällä materiaalilla vuorattu astia, jonka halkaisija on esimerkiksi 650 x 750 mm ja korkeus 2100 mm [12]. Kuvassa 5 on esitetty nousuvaluna tehtävä valannevalu. Valun jälkeen valanne poistetaan muotista ja siirretään kuoppauuniin, jossa sitä pidetään noin 800 – 1100 °C lämpötilassa kunnes koko valanne on saavuttanut tasaisen lämpötilan. Tämän jälkeen

valanne valssataan 6 – 25 pistolla eli valssauskerralla karkeavalssaimella, jolloin valanteen poikkileikkaus pienenee voimakkaasti ja lopputuloksena on pitkä aihio. Aihion poikkileikkaus voi olla esimerkiksi 200 x 200 mm neliö. [14]

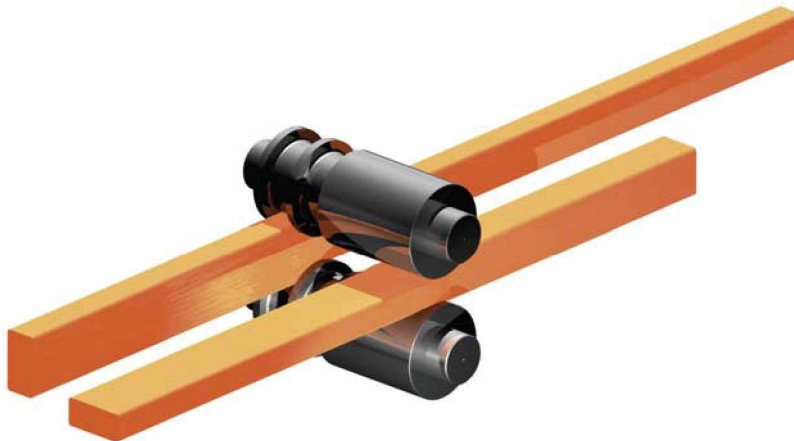
Kuva 7 Aihion muokkaus valssaamalla [13].

Valssauksella tarkoitetaan aihoiden mekaanista muokkausta valssaimen avulla. Kuvassa 7 on esitetty esimerkki valssauksesta. Kun valssauksella pyritään suuriin muodonmuutoksiin, tehdään muokkaus kuumavalssauksena. Kuumavalssauksessa teräksen lämpötila on yli 900 °C, jolloin se on helposti muokattavaa. Kuumamuokkauksen aikana teräksen mikrorakenne tasoittuu ja hienontuu. Valssaus tapahtuu yleensä usean peräkkäisen valssin sarjana, joiden aikana valmistettavan kappaleen muotoa muutetaan vähitellen. [2]

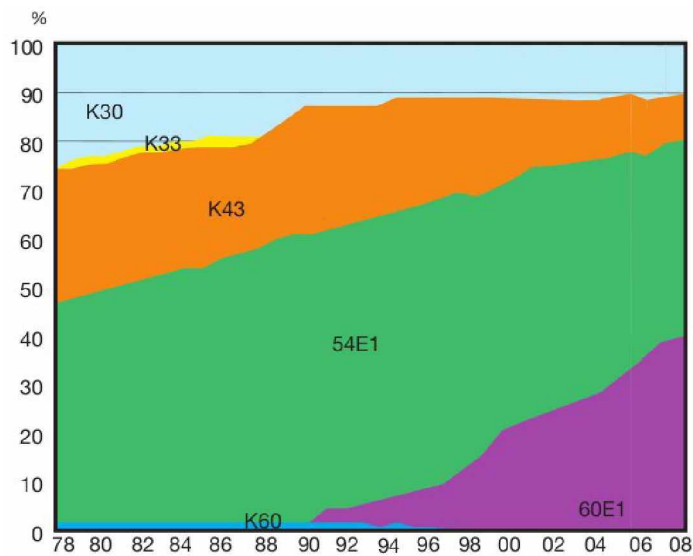
Kuva 10 Kiskoprofiilien osuudet Suomen pääraiteilla vuosina 1978 – 2008 [29].

Kuvassa 10 on esitetty vuosina 1978 – 2008 Suomen pääraiteilla olleiden kiskojen kiskoprofiilien osuudet. Kuvasta nähdään, että vuoden 1990 jälkeen kiskoprofiilin 60 E 1 kiskojen osuus on kasvanut tasaisesti, kun vastaavasti kevyempien kiskoprofiilien K30 ja K43 kiskojen osuudet ovat pienentyneet. Nykyisin Suomeen hankittavien uusien kiskojen profiilin on kiskojen teknisten toimitusehtojen [24] mukaan oltava joko 54 E 1 tai 60 E 1 (Kuva 11a ja Kuva 11b). Lisäksi näihin liittyvien muiden kiskojen, kuten kielikiskojen profiilien on oltava käytettävän normaalin kiskoprofiilin kanssa yhteen-

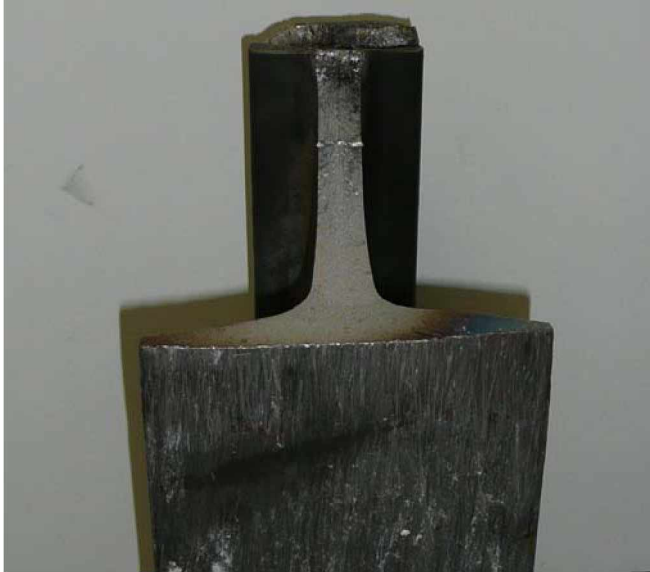
Kuva 13 Kisko, jonka jalka on vaurioitunut virheellisen siirron seurauksena. Jalka on ohentunut kulumisen seurauksena huomattavasti ja sen väri on muuttunut kuumenemisen seurauksena.

Kiskojen pituussuuntainenkin siirto voi aiheuttaa kiskolle huomattavaa haittaa, etenkin mikäli kiskoa siirrettäessä sen paino on pienen alueen varassa. Näin voi tapahtua esimerkiksi, kun siirrettävä kisko on lyhyt ja sen toinen pää on ilmassa. Siirrettäessä kiskoa näin, maahan koskeva kiskon pää voi kuumeta ja kulua huomattavasti. Kuvassa 13 on esimerkki kiskosta, joka on vaurioitunut tällä tavoin. Mikäli siirrettävä kisko on pitkä, taipuu se yhdestä päästä nostettaessa. Taipumisen ansiosta kiskon paino jakautuu suuremmalle pinta-alalle, eikä siirto välttämättä vaurioita kiskoa.

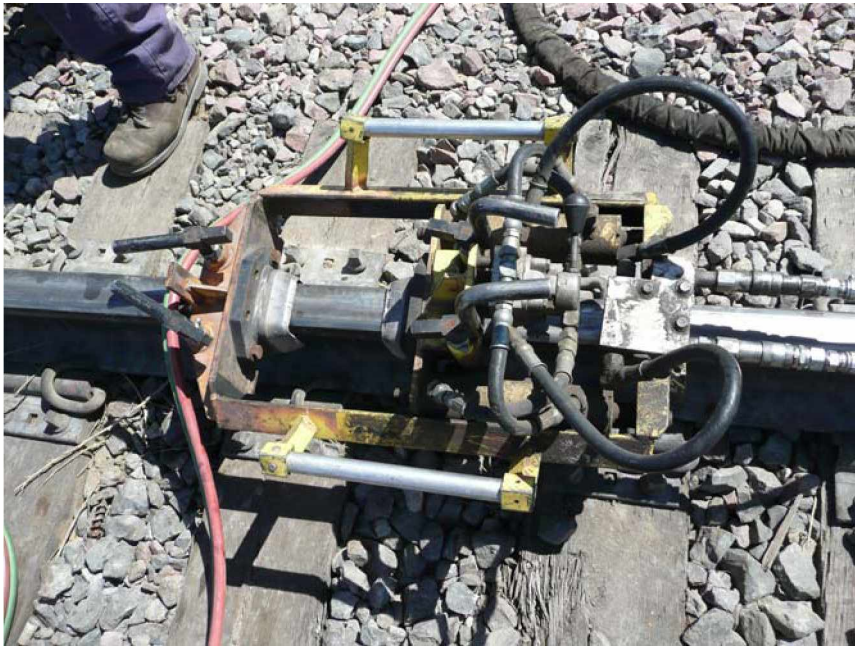
Kuva 16 Hydraulinen kuumatyöstölaite.

5. Viidennessä vaiheessa hitsausmenetelmästä riippuvan jäähtymisajan jälkeen muotin yläosa poistetaan ja ylimääräinen materiaali kuumatyöstetään irti kiskon hamarasta hydraulisella kuumatyöstölaitteella (Kuva 16) tai paineil-mataltalla [37, 38].
6. Kuudennessa vaiheessa tehdään hitsin jälkityöt. Kiskon vielä ollessa työlämpötilassa kulkupinta hiotaan lähes profiilin tasoon ja hamaran ulkoreunaan lyödään hitsaajan numero. Kun valusta on kulunut yli tunti, kiilat poistetaan ja valutapit katkaistaan. Lisäksi hitsin kutistumisjännitysten tasaamiseksi kiskon kiinnitykset irrotetaan kymmenen pölkyn matkalta hitsin kummaltakin

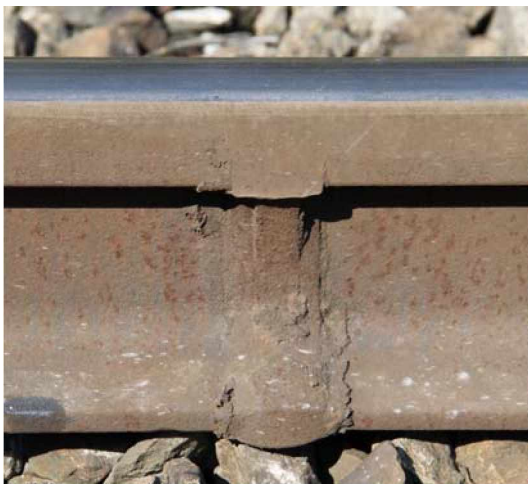
Kuva 17 Termiittihitsi kiskossa.

puolelta. Kun kisko on jäähtynyt, tehdään viimeistelyhionta kiskon saattamiseksi tarkasti haluttuun profiiliin. [38] Kuvassa 17 on esitetty kiskossa oleva termiittihitsi.

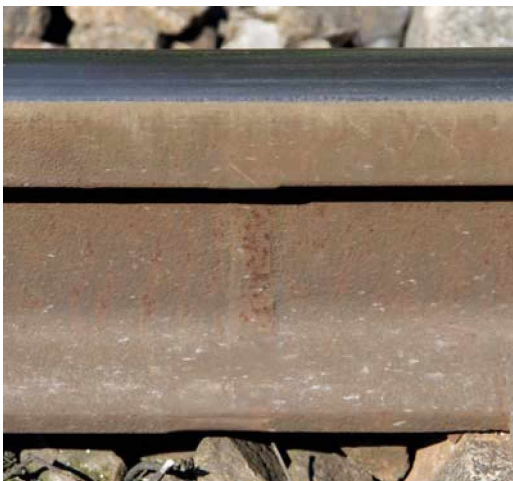
Kuva 18 Leimuhitsi kiskossa.

Kun kiskojen päät ovat saavuttaneet halutun lämpötilan, aloitetaan leimutus. Sen aikana kiskojen päitä tuodaan kiihtyvästi toisiaan vasten ja sähkövirtaa kasvatetaan. Leimutuksella pyritään muodostamaan riittävästi lämpöä pintojen plastisoimiseksi. Kun riittävä määrä materiaalia on plastisoitunut, tyssätään kiskojen päät voimakkaasti yhteen ja leimuamisvirta katkaistaan. [41] Tyssäyksen seurauksena hitsiin syntyy pieni, pääasiassa oksideista koostuva purse [40]. Purse poistetaan hydraulisella kuumatyöstölaitteella. Jäähtyneen hitsin hamara hiotaan kulkureunan ja -pinnan osilta vaadittuihin toleransseihin. Leimutuksessa oikeansuuruisen jännitteen valinta on tärkeää, sillä liian alhaisella jännitteellä leimuamista ei tapahdu ja liian korkealla jännitteellä hitsattaville pinnoille muodostuu kraatereita [40]. Ratakiskojen leimuhitsauslaitteissa virta on tavallisesti 40 000 – 100 000 A ja jännite 6 – 15 V [31]. Kuvassa 18 on esitetty valmis leimuhitsi.

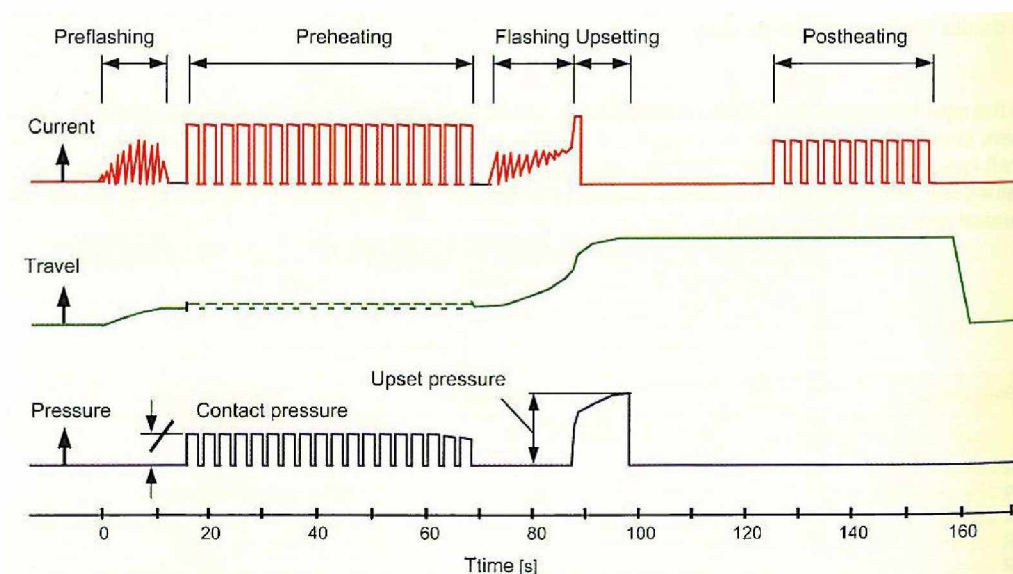
Kuva 19 Leimuhitsausprosessin periaate [17]

Kuvassa 19 on esitetty leimuhitsausprosessin periaate sähkövirran, kiskonpäiden kulke-
keman matkan ja päiden yhteen puristavan voiman avulla.

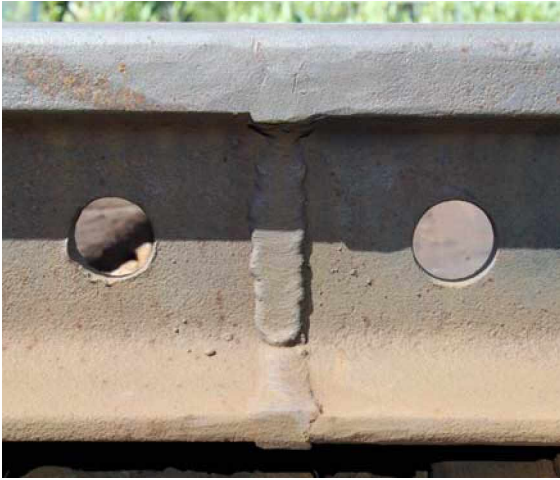
Kuva 20 Kaarijatkoshitsi kiskossa.

dään viimeistelyhionta, jolla hitsi muotoillaan lopulliseen profiiliinsa. [38] Kuvassa 20 on esitetty kaarijatkoshitsi.

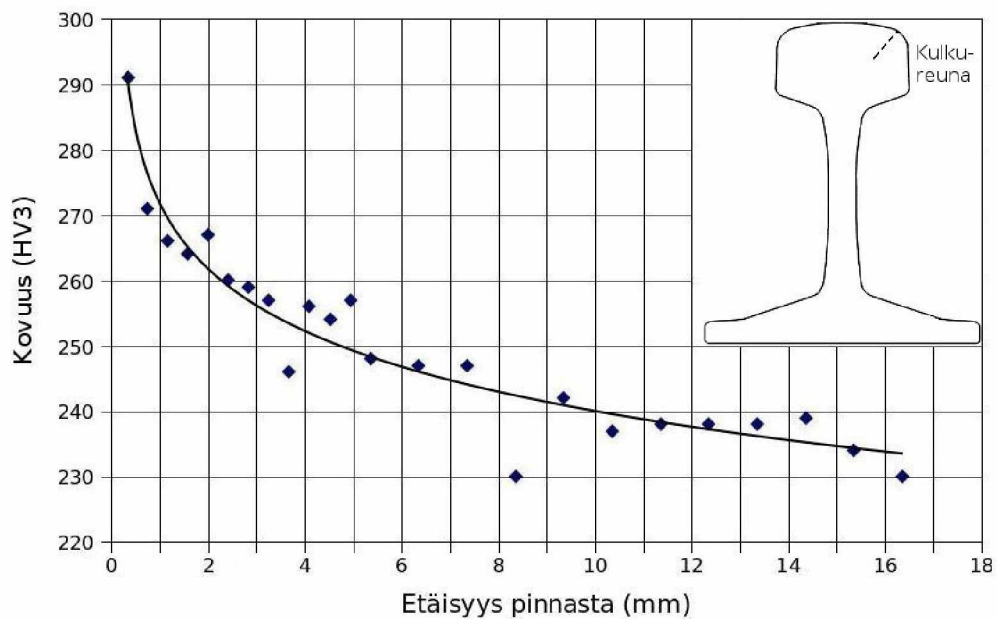
Kuvassa 21 on esitetty Suomessa käytössä olleen kiskon kovuusprofiili etäisyyden funktiona kiskon pinnasta. Kovuusprofiili on mitattu kiskon poikkileikkauksesta, kuvassa katkoviivalla osoitetulta kohdalta. Kovuus on mitattu Vickers-kovuutena Duramin A-300 -kovuusmittauslaitteella 3 kg kuormaa käyttäen. Kuvasta nähdään, että lähimpänä pintaa oleva materiaali on kovinta eli se on muokkautunut eniten. Koska muokkauslujittunut kerros on perusmateriaalia kovempaa ja siinä vallitsee puristusjännitys, se on perusmateriaalia vastustuskykyisempi kulumista sekä säröjen muodostumista ja kasvua vastaan.

Kuva 21 3 kg:n kuormalla mitattu Vickers-kovuusprofiili kiskon poikkileikkauksesta, kuvassa katkoviivalla osoitetulta kohdalta.

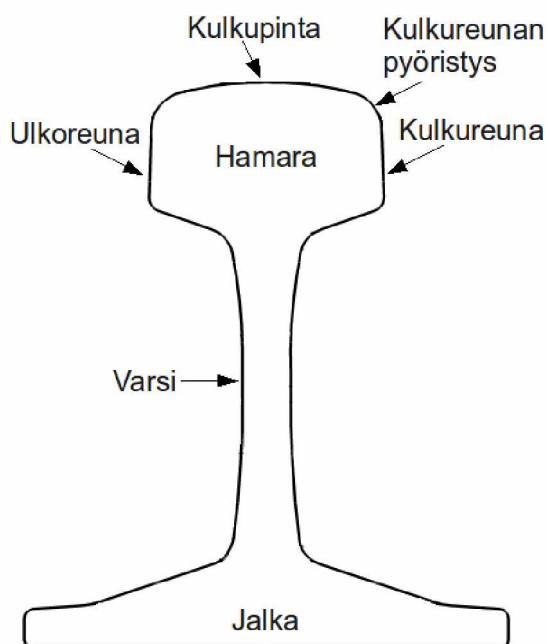
Kuva 22 Kiskon eri alueiden nimitykset.

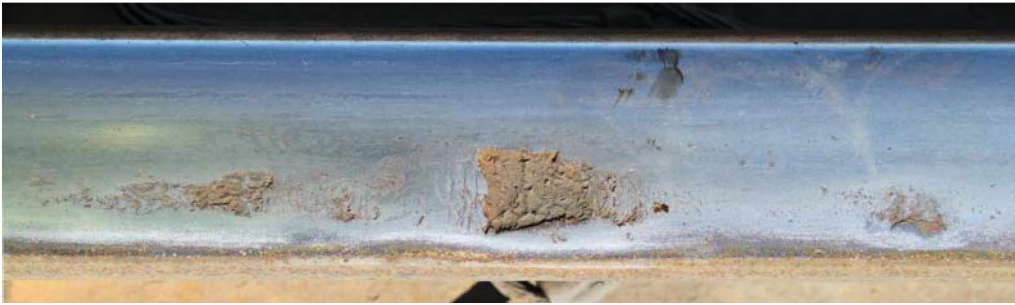
Toistuvia ympärilyöntijälkiä esiintyy radan kohdilla, joilla pyörät ympärilyövät toistuvasti. Kuvassa 25 on esitetty toistuvien ympärilyöntien tuottama jälki kiskossa. Toistuvat ympärilyönnit aiheuttavat kiskon kulkupintaan peräkkäisiä, pieniä mutta syviä säröjä, jotka toimivat murtuman ydintäjinä ja voivat etenkin kylmässä johtaa kiskon murtumaan. Toistuvien ympärilyöntien seurauksena kiskon pinta voi omaksua aalto-maisen muodon. Mikäli vaurio ei ole edennyt liian pitkälle, on sen korjaaminen kis-

Kuva 25 Toistuvien ympärilyöntien tuottama jälki kiskossa.

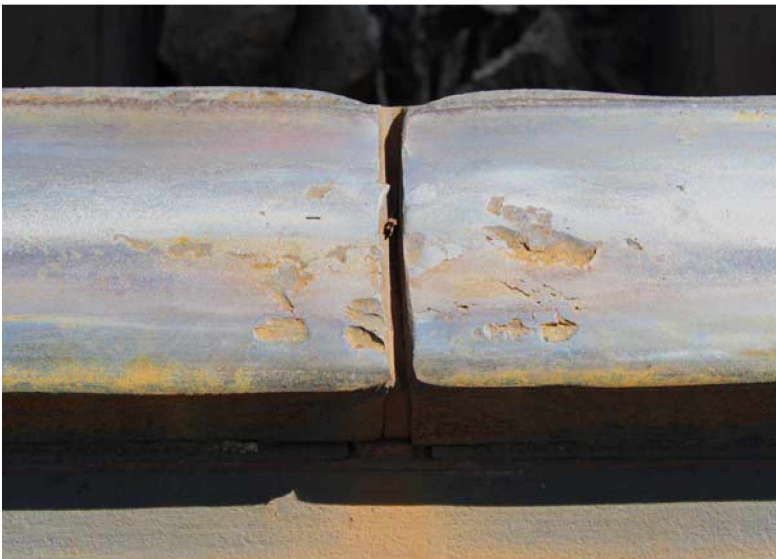
UIC:n määrelehden 712 [49] mukaan kulkupinnan lävistymä on melko lyhyt, paikallinen painauma kiskon pinnassa, jonka kohdalta kulkupinta voi olla hieman levinnyt. Vika on seurausta valmistusvirheestä. Kiskojen päihin, jotka on liitetty toisiinsa sidekiskoatkoksien, voi jatkosraon ollessa auki kohdistua iskumaisia kuormituksia, jotka aiheuttavat kulkupinnan lävistymisen. Kulkupinnan lävistymä johtaa suurempiin dynaamisiin kuormiin. [14] Kuvassa 26 on esitetty kulkupinnan lävistymä.

Kuva 26 Kulkupinnan lävistymä.

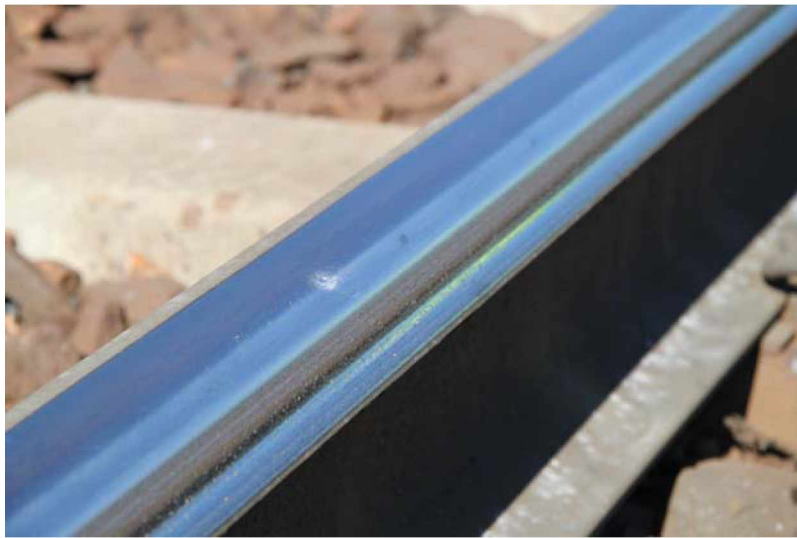
Kiskojen kuluneisuus jaetaan sivu- ja korkeuskuluneisuuteen. Sivukulumista tapahtuu etenkin kaarresäteeltään alle 800 m kaarteiden ulkokiskojen kulkureunassa, pääasiassa pyörien aiheuttamien suurten sivuttaisvoimien ja luiston johdosta. Kuvassa 27 on esitetty kaarteiden ulkokisko, jonka kulkureuna on kulunut voimakkaasti. Kulumista voi ilmetä myös kulkupinnassa niin suoralla kuin kaarteissakin normaalin pyöräkisko-vuorovaikutuksen seurauksena. Koska kiskon pinnassa olevat muut viat, kuten säröt ja ympärilyöntijäljet, voivat hävitä kulumisen myötä, on kiskoja mahdollista

Kuva 27 Voimakasta sivukuluneisuutta kaarten ulkokiskossa.

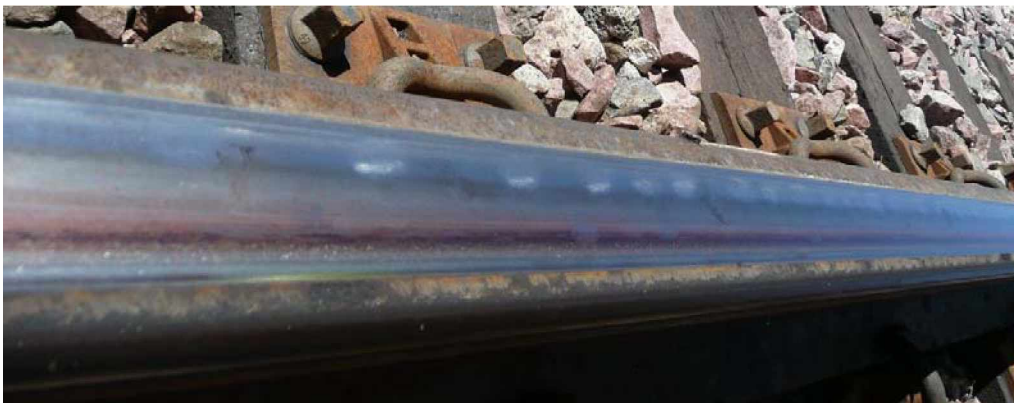
Korrugaatio on kiskon kulkupinnassa esiintyvää suhteellisen jaksottaista aaltoisuutta (Kuva 29) [52]. UIC:n määrelehdessä 712 [49] se jaetaan aallonpituudeltaan lyhyeen ja pitkään korrugaatioon. Lyhytaaltoisen korrugaation aallonpituus on 30 – 80 mm ja pitkäaaltoisen 80 – 300 mm. Ratahallintokeskuksen julkaisemassa kiskonhionnan teknisissä toimitusehdoissa [53] kiskon pinnassa esiintyvä aaltoisuus jaetaan aallonpituuden mukaan kolmeen alueeseen: riilat (30 – 100 mm), lyhyet aallot (100 – 300 mm) ja pitkät aallot (300 – 1000 mm). Grassien [54] mukaan yli 1 m aallonpituisen aaltoisuus ei enää ole korrugaatiota, sillä sen syntymekanismi poikkeaa seuraavassa esitettävistä korrugaation syntymekanismeista. Zakharovin [46] mukaan pitkät, aallonpituudeltaan noin 1,5 m aallot syntyvät valmistuksessa kiskoon muodostuneen aaltoisuuden johdosta.

Kuva 29 Lievää korrugaatiota kiskossa.

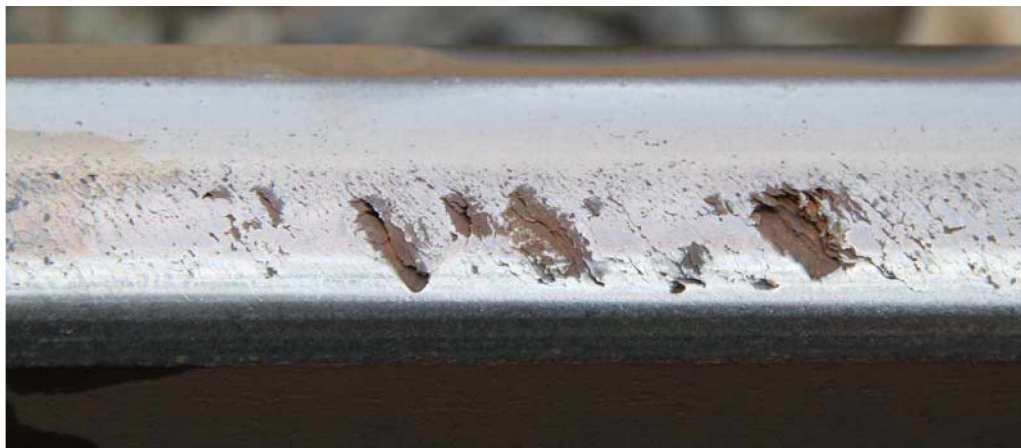
Pinnalla tapahtuva vierintäväsyminen johtaa mikroskooppisten säröjen syntymiseen. Säröt ydintyvät kiskon pintaan noin 0,5 – 10 mm päähän toisistaan ja esiintyvät tavallisesti laajalla alueella [45]. Säröt kasvavat noin 10 – 30 asteen kulmassa pintaan nähden [44]. Muutaman millimetrin syvyyteen kasvaneet säröt voivat johtaa sälöilemiseen (spalling), jolloin kiskon pintakerroksesta murtuu paloja irti. Osa säröistä voi kääntyä myös poikittaisiksi, johtaen kiskon murtumaan. Kuvassa 31 on nähtävissä pintaan ydintyneitä vierintäväsymissäröjä sekä sälöilyä. Vierintäväsymissäröjen kasvunopeus kiihtyy säröjen pituuden mukana [56].

Kuva 31 Pintaan ydintyneitä vierintäväsymissäröjä ja sälöilyä kiskon hamarassa.

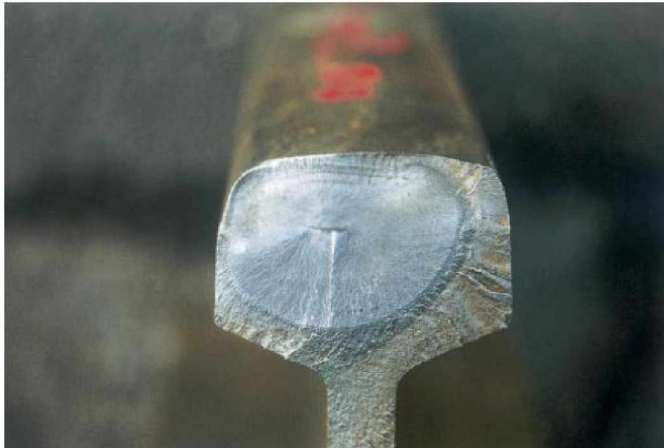
Poikittaiset väsymismurtumat (Kuva 33) ovat Yhdysvalloissa yleinen syy kiskon katkeamisiin [62]. Poikittainen väsymismurtuma voi ydintyä materiaalivirheeseen, kuten alumiinioksidisulkeumaan tai saada alkunsa esimerkiksi vierintäväsymissäröstä tai

ympäriyöntijäljestä. Murtuma kasvaa kiskon pituussuuntaan nähden poikittaisessa tasossa kiskoon kohdistuvien veto- ja taivutusvoimien alaisuudessa. Kun murtuma on kasvanut riittävän suureksi, johtaa se kiskon katkeamiseen. Murtuman koko, joka johtaa kiskon katkeamiseen, vaihtelee suuresti muun muassa murtuman sijainnin, kisko-
laadun, lämpötilan ja kuormituksen mukaan. Ulkoapäin poikittainen väsymismurtuma ei ole visuaalisesti havaittavissa ennen kuin se on edennyt pintaan saakka. [12]

Kuva 33 Poikittainen väsymismurtuma [49].

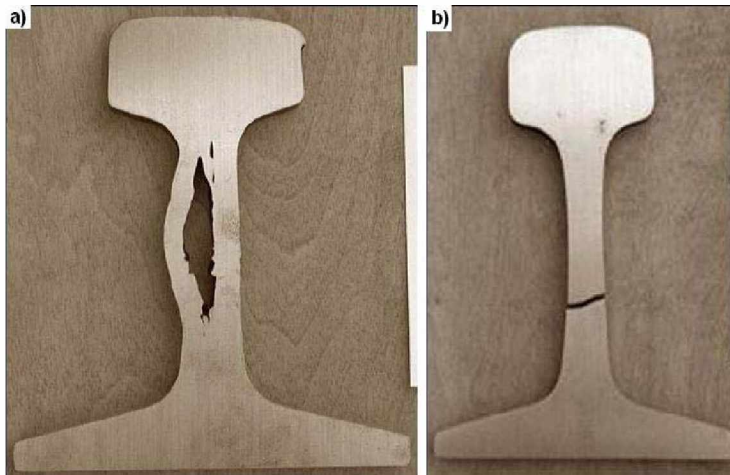
Pitkittäinen pystyhalkeama (Kuva 36a) on seurausta kiskon varteen valmistuksessa syntyneestä pystysuuntaisesta valmistusvirheestä, kuten imuontelosta tai saumasta. Valmistusvirhe ei tavallisesti kasva kuormituksen myötä, mutta voi raskaiden kuormien alaisena levitä sivusuunnassa johtaen varren pullistumiseen. Varren pitkittäisiä pystyhalkeamia ei juuri esiinny nykyaikaisilla tekniikoilla valmistetuissa kiskoissa. [12]

Vaakahalkeama varressa (Kuva 36b) voi esiintyä joko varren keskiosassa, hamaran ja varren välisessä pyörityksessä tai jalan ja varren välisessä pyörityksessä. Halkeama kasvaa aluksi vaakasuoraan, mutta voi kääntyä ylös- tai alaspäin johtaen kiskon murtumiseen. [12, 49] Varren keskiosaan muodostuva vaakahalkeama voi ydintyä valmistuksessa syntyneeseen saumaan tai valssausmerkintään.

Kuva 36 Laboratoriohieet kiskoista joissa on (a) levinnyt pitkittäinen pystyhalkeama varressa, (b) vaakahalkeama varressa [63].

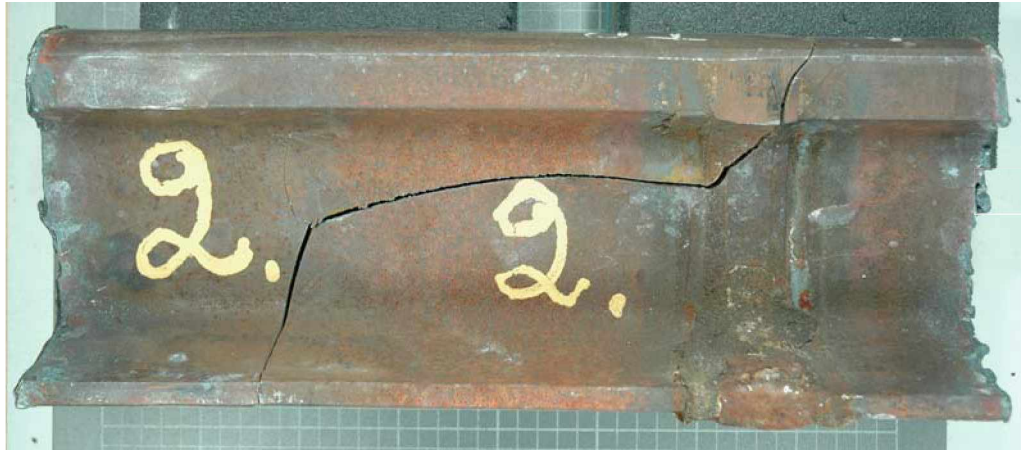
Kuva 39 Murtunut termiittihitsi.

Suomessa tehdään nykyisin pääasiassa termiitti- ja leimujatkohitsejä. Etenkin radan varrella tehtäviin hitseihin voi helposti valmistuksessa muodostua hitsin väsymiskeskeytyttä heikentäviä jännityskeskittymiä. Termiittihitseissä tällaisia ovat muun muassa kuonasulkeumat, kylmäjuoksut, imuontelot ja huokokset. Leimuhitseissä puolestaan esimerkiksi huolimattomasti poistettu purse, liitosvirhe tai oksidisulkeuma voi johtaa särön ydintymiseen. Hitseihin ydintyneet säröt voivat kasvaa liikennekuormituksen myötä ja johtaa kiskon murtumiseen. Kuvassa 39 on esitetty murtunut termiittihitsi.

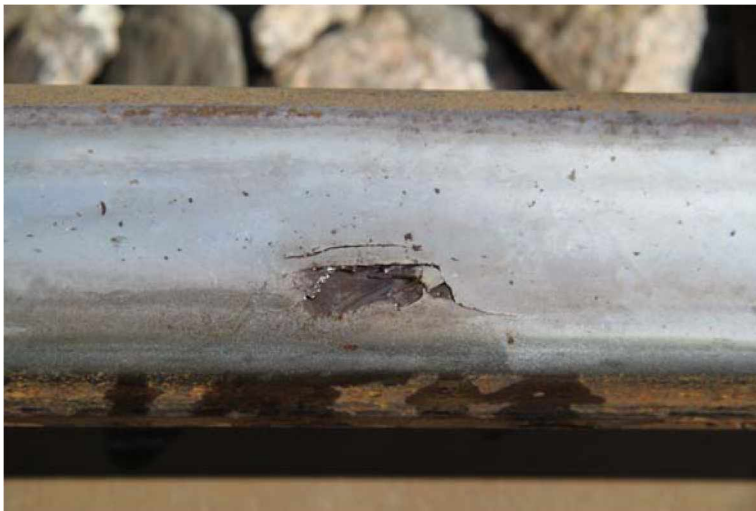
Kuva 41 Lohkeillut kaaripäällehitsi.

Kaaripäällehitsi voi irrota tai lohkeilla irti perusmateriaalista hitsin ja perusmateriaalin rajapintaan muodostuvien vaakasuuntaisten säröjen myötä. Säröt voivat ydintyä hitsausvirheisiin, kuten huokosiin, sulkeumiin tai kutistumissäröihin. [49] Kuvassa 41 on esitetty lohkeillut kaaripäällehitsi.

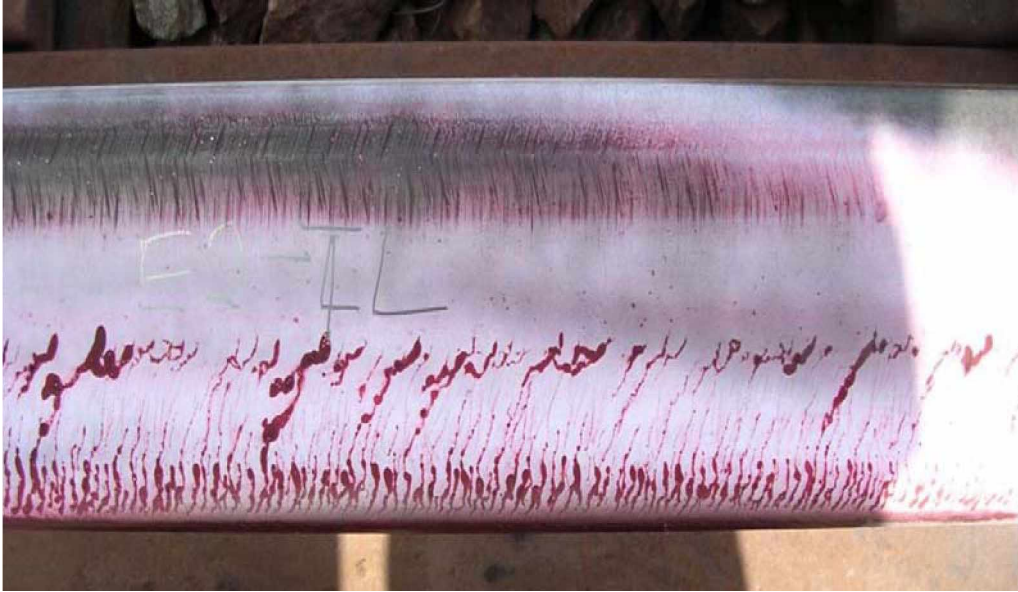
Kuva 42 Kiskon hamara, joka on tarkastettu tunkeumanesteen avulla [69].

Tunkeumanestetarkastuksella voidaan hyvässä valossa havaita särö, jonka leveys on 0,2 μm , mikäli se on vähintään 1 mm pitkä ja 10 μm syvä. Ilman tunkeumanestettä pienimmän silmämääräisesti havaittavan särön leveys on noin 50 μm . [68] Kuvassa 42 on esitetty kiskon hamara, joka on tarkastettu tunkeumanesteen avulla.

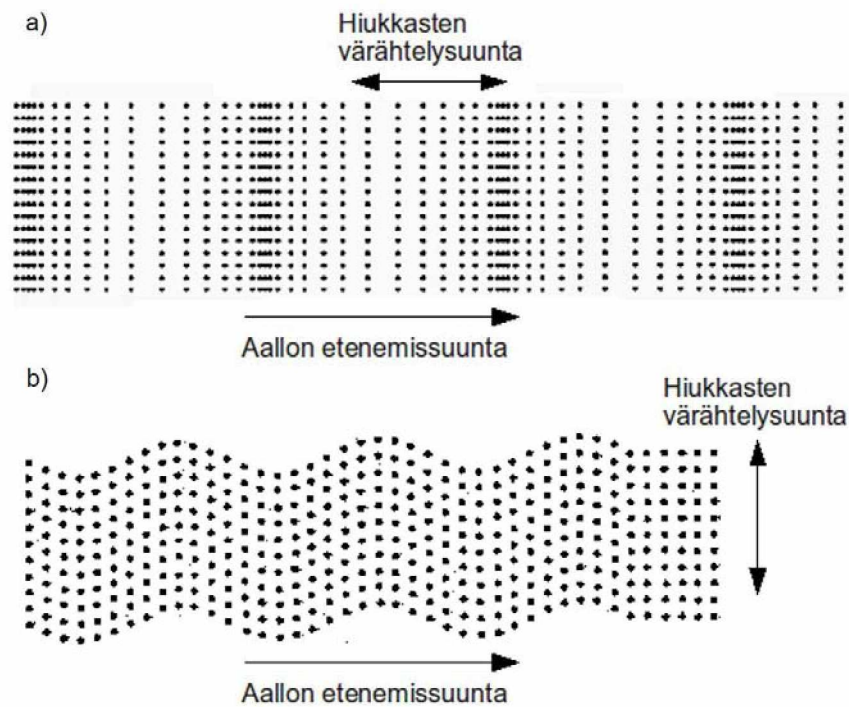
Kuva 45 a) Puristusaalto ja b) leikkausaalto [70].

Ultraäänitarkastuksessa käytetään pääasiallisesti kahden tyyppisiä aaltoja, pitkittäisiä eli puristusaaltoja (compressive wave) ja poikittaisia eli leikkausaaltoja (shear wave) (Kuva 45). Puristusaallossa aineen hiukkaset värähtelevät edestakaisin aallon etenemissuunnassa. Leikkausaallossa aineen hiukkaset värähtelevät kohtisuorassa

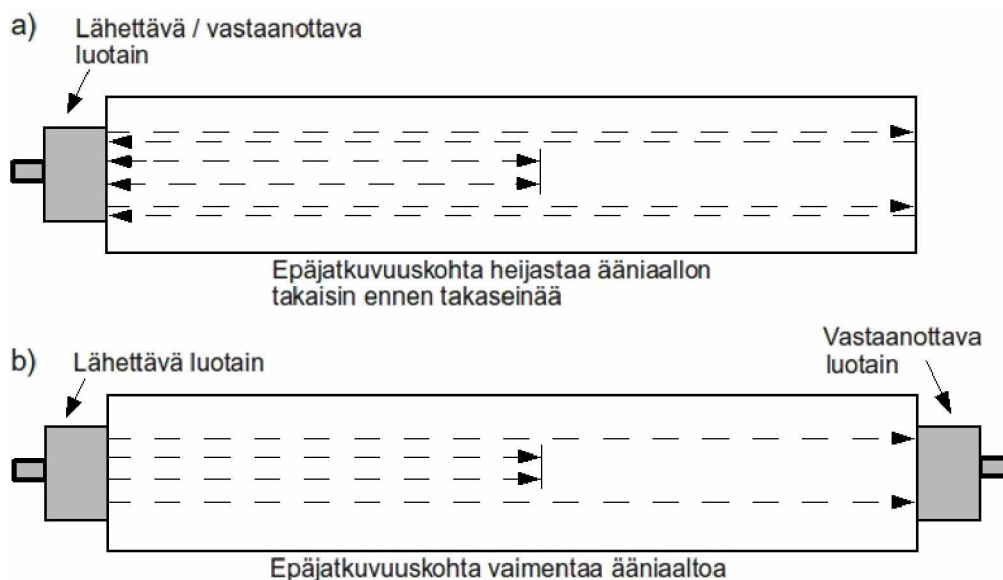
Kuva 48 a) Pulssikaikutekniikan ja b) transmissiotekniikan periaatteet.

tä ja voimakkuudesta voidaan päätellä onko ääniaallon matkalle osunut epäjatkuvuuskohtia tai heijastuuko kaiku kappaleen takaseinästä. Toinen tekniikka on transmissiotekniikka, jossa äänipulssi lähetetään yhdellä luotaimella ja vastaanotetaan toisella. Tällä tekniikalla epäjatkuvuuskohtien havaittavuus perustuu ääniaallon vaihteluun. [71] Kuvassa 48 on esitetty pulssikaiku- ja transmissiotekniikoiden periaatteet.

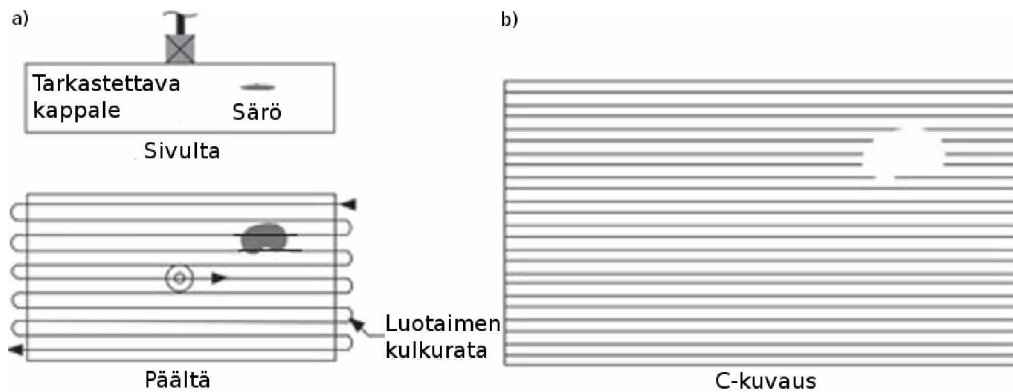
Kuva 51 Ultraäänitarkastuksessa käytettävä C-kuvaus. a) Todellinen kappale sivulta ja päältä. b) C-kuvaus kappaleesta. [67]

- A-kuvaus on tavoista yksinkertaisin. Siinä ultraäänilaitteen kuvaruudulla esitetään kuvaaja, jonka vaaka-akselilla on etäisyys jolta kaiku palaa ja pystyakselilla kaiun intensiteetti (Kuva 50b).
- B-kuvaus tuottaa kappaleen poikkileikkausta vastaavan kuvan. Pystyakselille kuvantuu epäjatkuvuuskohdan syvyys ja vaaka-akselille sijainti luotaimen kulkemalla matkalla (Kuva 50c). B-kuvaus edellyttää luotaimelta kykyä mitata kuljettua matkaa.
- C-kuvaus tuottaa kappaleen läpileikkausta vastaavan kuvan (Kuva 51b). Kuva tuotetaan liikuttamalla luotainta kappaleen pinnalla järjestelmällisesti. C-kuvaus edellyttää laitteistolta kykyä seurata luotaimen sijaintia pinnalla. Kuvantuvien kaikujen syvyydet on mahdollista esittää esimerkiksi sävyeroina.

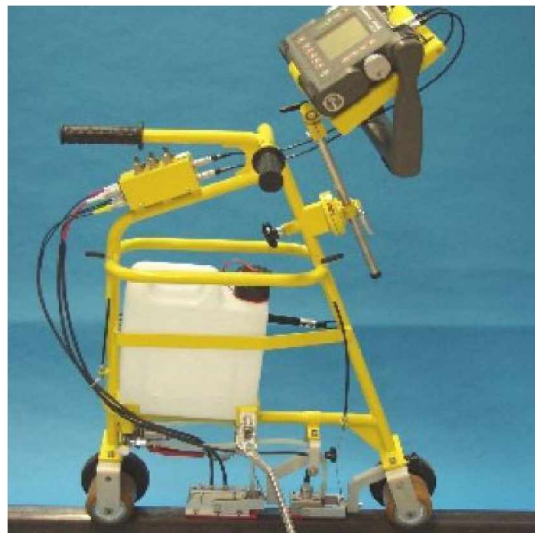
Kuva 52 Ultraäänitarkastusjalusta [72].

Ultraäänitarkastusjalusta on pyörillä liikkuva, kiskon päällä työnnettävä tai moottorin avulla liikkuva laite, johon on kiinnitetty ultraäänitarkastuslaite, vesisäiliö ja luotaimet. Vesisäiliöstä johdetaan vettä kiskolle luotaimien eteen kytkentäaineeksi hyvän signaalinkulun takaamiseksi. Jalustassa on tavallisesti useita luotaimia asetettuna luotaamaan eri suuntiin. Jalustan on mahdollista mitata myös kuljettua matkaa, jonka ansiosta tarkastustulokset voidaan kuvata B-kuvauksella. Kuvassa 52 on esitetty yhdenlainen ultraäänitarkastusjalusta.

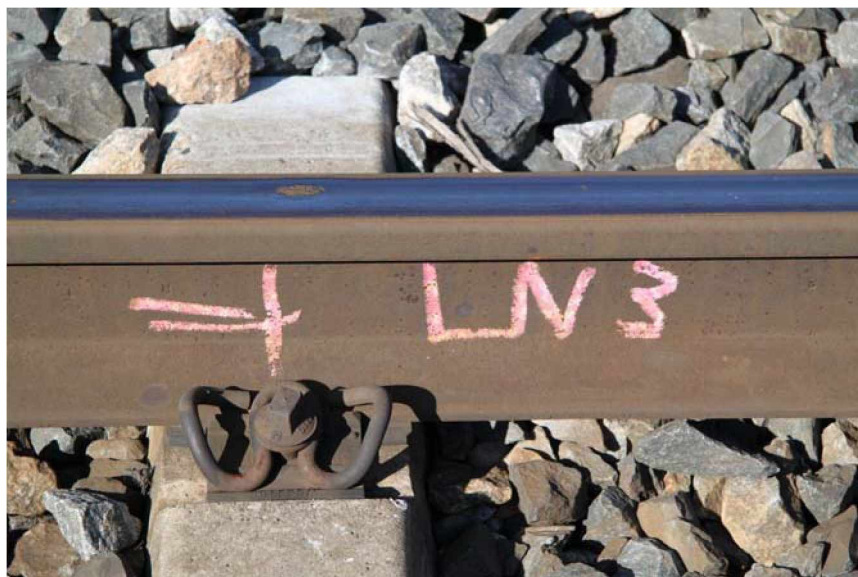
Kuva 55 Kiskon varteen tehty merkintä ultraäänitarkastuksessa havaitusta vikaluokan 3 viasta.

Kun kiskossa havaitaan mahdollinen vika, varmennetaan se käsikäyttöisiä luotaimia apuna käyttäen. Kun vika on varmennettu, tehdään kiskon varteen liidulla merkintä, josta ilmenee vian vikaluokka. Kuvassa 55 on esitetty tällainen merkintä. Lisäksi vika kirjataan tarkastuspöytäkirjaan. Tarkastuspöytäkirjaan kirjataan muun muassa vian sijainti rataverkolla, kohta kiskossa, vian vikaluokka ja UIC:n mukainen vikakoodi sekä toimenpide-ehdotukset. [48]

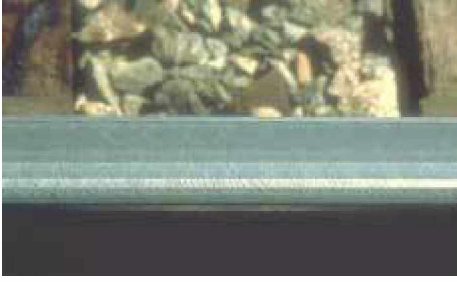
Kuva 58 Hiontaviisteet vastahiotussa kiskossa [17].

Kiskoon tuotetaan haluttu profiili asettamalla peräkkäiset hiontakivet eri kulmiin siten, että lopputuloksena syntyy halutun profiilin muotoinen, viisteistä koostuva kulmikas profiili (Kuva 58). Kulmikkaus häviää kiskon plastisen muokkautumisen seurauksena tavallisesti jo muutaman junan ylityksen jälkeen. Mikäli profiili on yhä kulmikas muutaman päivän liikenteen jälkeen, ovat kiskoon hiotut viisteet ja niiden väliset kulmat liian suuria kiskon kovuuteen ja sillä liikennöivän kaluston akselikuormiin nähden. [78] Kiskonhionnan tekniset toimitusehdot [53] määrittelevät EN13231-3 [84] standardiin pohjautuen suurimmiksi viisteiden leveyksiksi 4 mm kulkureunassa, 7 mm kulkupinnan reunalla ja 10 mm kulkupinnan keskellä. Lisäksi hiotun pinnan on oltava karheudeltaan $R_a < 13 \mu\text{m}$ [53]. Hiotun pinnan karheuteen vaikuttavat hiontakivien karkeus, hiontamoottorien hallintajärjestelmä sekä hiontamoottorien vakaus [63]. Kiskonhionnan tekniset toimitusehdot [53] sallivat EN13231-3 standardia [84] karheamman pinnan. Standardi suosittelee suurimmaksi sallituksi R_a arvoksi 10 μm .

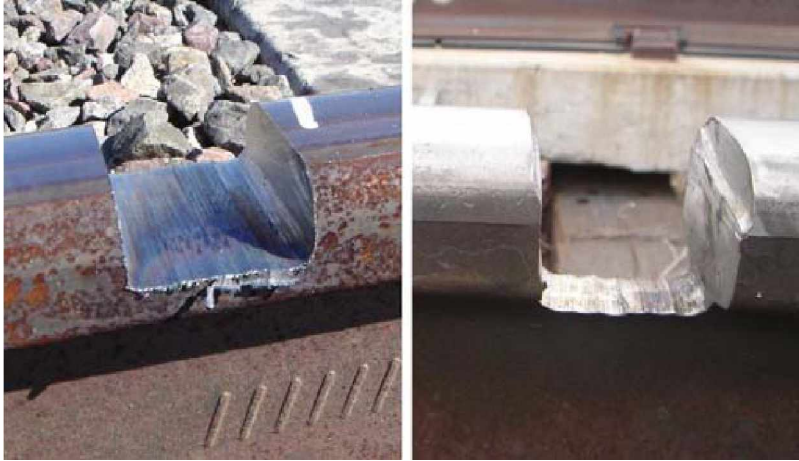
Kuva 63 Hamaran termiittikorjaushitsausta varten valmistetut lovet [88].

Uusi, vasta testauksessa oleva korjausmenetelmä on hamaran termiittikorjaushitsaus. Menetelmässä, valmistajasta riippuen, hamara hiotaan osittain tai kokonaan pois noin 50 mm matkalta (Kuva 63). Kiskon päälle asetetaan hamaran kattava termiittihitsausmuotti, johon termiittihitsaus tehdään jatkohitsausta vastaavalla tavalla. Käytetty termiittiannos on jatkohitsaukseen tarkoitettua termiittiannosta pienempi, sillä ainoastaan hamaran alueen tulee täyttyä. Gutscherin [88] mukaan hamaran termiittikorjaushitsaus ei ole vielä aivan ongelmaton. Hitseihin muodostuu muun muassa kylmäjuoksuja, joihin ydintyy herkästi säröjä.

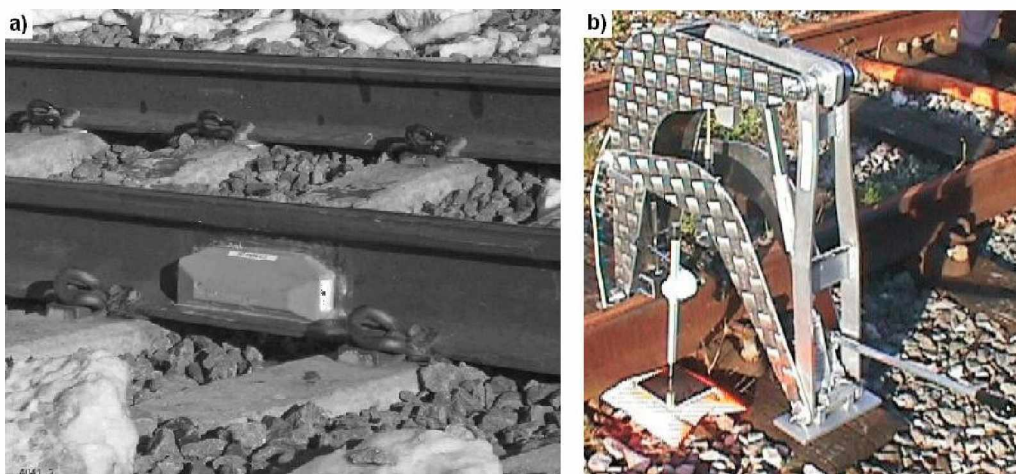
Kuva 64 Neutraalilämpötilan mittaukseen tarkoitettu a) venymäliuskoihin perustuva mittalaite [89] sekä b) kiskon nostoon perustuva mittalaite VERSE [90].

Venymäliuskoihin perustuissa mittalaitteissa (Kuva 64a) kiskon varteen asennetaan venymäliuskoja. Jotta venymäliuskoilla saadaan mitattua kiskon neutraalilämpötilaa, on asennushetkellä kiskoon vaikuttavat lämpöjännitykset tunnettava. Yleisimmin tämä tapahtuu asentamalla venymäliuskat jännityksistä vapaaseen kiskoon. Mikäli kiskoon vaikuttavia lämpöjännityksiä ei asennushetkellä tunneta, saadaan venymäliuskoilla tietoa ainoastaan suhteellisista jännitysten muutoksista asennushetkeen nähden. [89]

Kiskon nostoon perustuvien mittalaitteiden, kuten kuvassa 64b olevan VERSEn, toiminta perustuu kiskon nostoon tarvittavan voiman muuttumiseen kiskoon vaikuttavan lämpövoiman funktiona. Mittauksessa tietty matka kiskoa irrotetaan kiinnikkeistään ja nostetaan hydraulisen tunkin avulla. Nostetun korkeuden ja nostamiseen tarvittun voiman pohjalta saadaan kiskossa vaikuttava lämpövoima. Nostoon perustuvien mittalaitteiden mittaustarkkuus on hyvä. Yksi mittaus kestää noin 30 minuuttia. Mittaustekniikan huonona puolena on, että mitattavan kiskon on oltava vetojännityksen alaisena eikä sitä voida käyttää alle 700 m säteisissä kaarteissa. [89] Suomessa ainakin Oy VR-Rata Ab:llä on käytössä VERSE-mittalaitteita [90].
