Maantietunnelien häiriönhavainto- järjestelmien tekniikat

SELVITYS TUTKATEKNIIKAN SOVELTUVUUDESTA TIELIIKENNEKESKUKSEN
KÄYTTÄJÄTARPEIDEN POHJALTA

Liikenneviraston tutkimuksia ja selvityksiä 72/2015

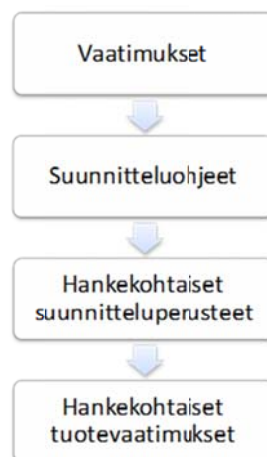
Kuva 1. HHJ:n hankinta- ja suunnitteluprosessin kulku

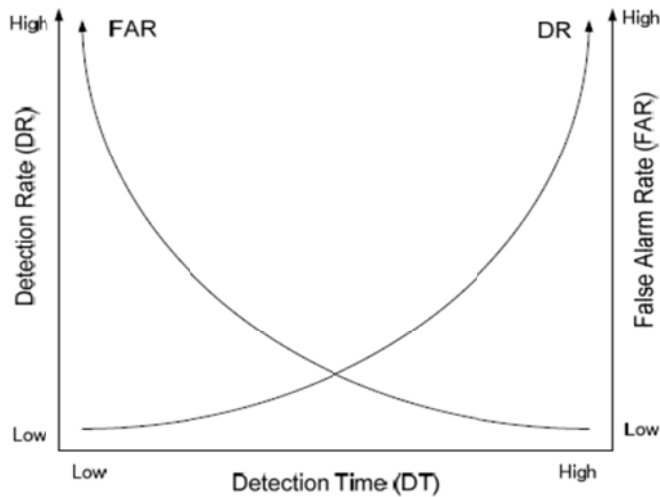
Kuva 2. HHJ:n eri suorituskykymittareiden riippuvuus toisistaan (RAIDER 2013b).

HHJ:n suorituskyky on aina kompromissi edellä listattujen tekijöiden välillä. Siksi järjestelmälle asetettavat vaatimukset tulee harkita tarkkaan, jotta järjestelmän toiminta vastaisi mahdollisimman hyvin käyttäjän tarpeita. Kuvasta 2 nähdään, että vaadittaessa korkeaa havaintoluotettavuutta (DR), tulee vaadittavaa havaintoaikaa (DT) nostaa tai aiheettomien hälytysten määrä (FAR) kasvaa suureksi. Vaatimus nopeasta havainnosta vaikuttaa negatiivisesti sekä havaintoluotettavuuteen että aiheettomien hälytysten määrään.

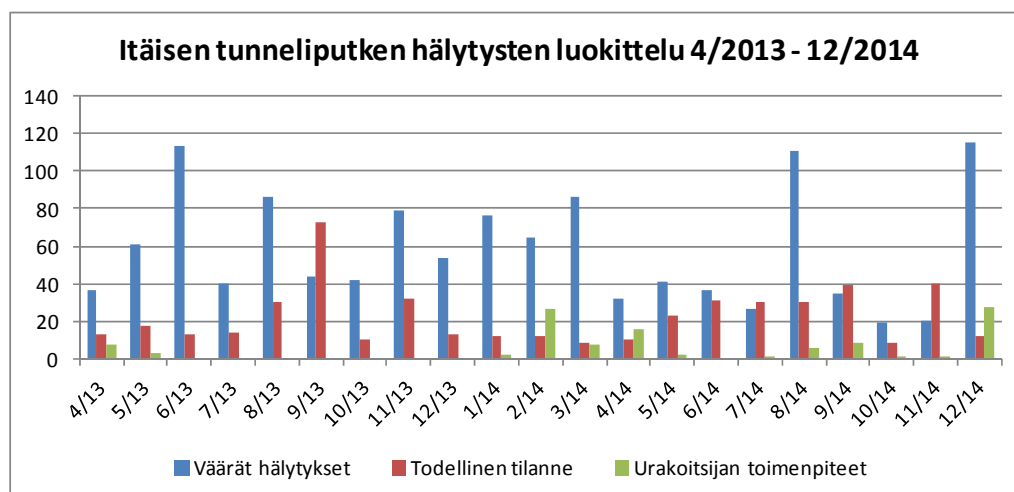
Kuva 7. Itäisen tunneliputken hälytysten määrät luokittain 4/2013–12/2014 UUD-ELY:n seurantaraporttien perusteella.

Kuvassa 7 on esitetty hälytysten luokittelu vääriksi, todellisiksi ja urakoitsijan toimista aiheutuneiksi hälytyksiksi kuukausittain 4/2013–12/2014. Useimpina kuukausina väärä hälytyksiä oli selvästi todellisia hälytyksiä enemmän. Väärin hälytysten määrät ovat vaihdelleet voimakkaasti, eikä vaihtelu ole ollut sidoksissa vuodenaikaan, vaan hälytyksiä on tullut niin talvi- kuin kesäoloissa. Urakoitsijan toimenpiteistä aiheutuneita hälytyksiä oli suhteellisen vähän ja ne painoutuivat talvi- ja kevätkaudelle.

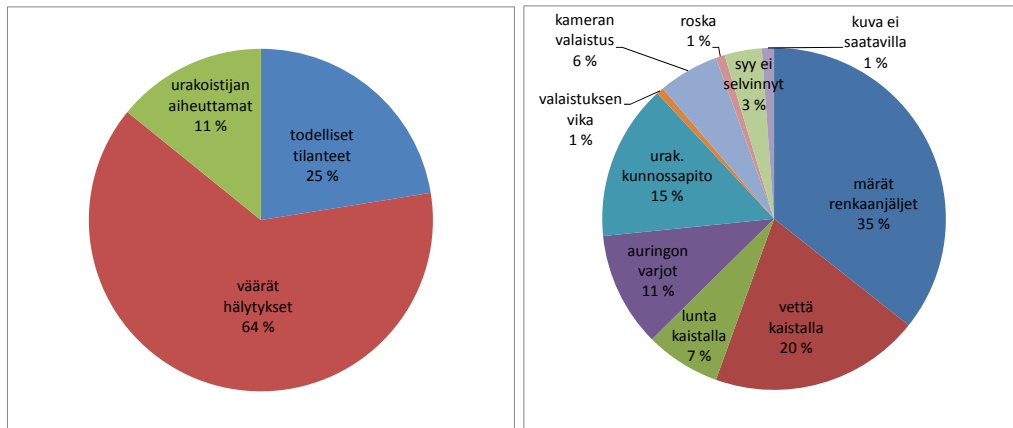
Kuva 8. Vasemmalla vuoden 2014 pysähtyneen ajoneuvon ja pudonneen esineen hälytysten jakautuminen todellisiin tilanteisiin ja väriin hälytyksiin. Oikealla vääriksi todettujen hälytysten syyt. Hälytyksiä oli yhteensä 1 755 kappaletta. (Uudenmaan ELY-keskus 2015.)

Kuvassa 8 on esitetty vuoden 2014 pysähtyneiden ajoneuvojen ja pudonneiden esineiden yhteenlaskettujen hälytysten jakauma sekä väärin hälytysten syyt. Hälytystyyppit ovat teknisesti rinnasteisia, joten niitä myös aiheuttavat samat tekijät. Hälytyksistä neljännes on tullut todellisista liikennehäiriöistä. Vääristä hälytyksistä suurin

osa on aiheutunut määristä renkaanjäljistä tai kaistalla olevasta vedestä. Urakoitsijan tunneliin auraamasta lumesta aiheutuneet hälytykset laskettiin mukaan väriin hälytyksiin ja ne muodostivat niistä noin 15 %.

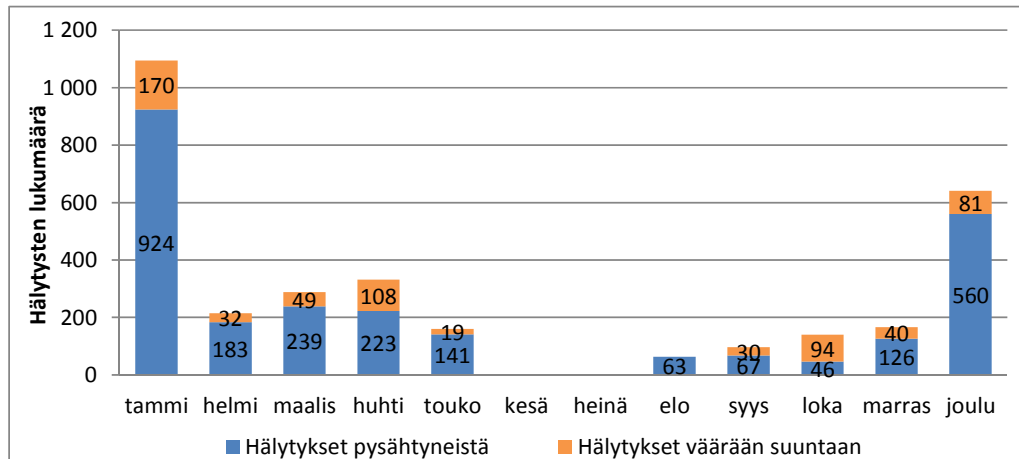
Kuva 9. Vuosaaren tunnelin pysähtyneen ja väärään suuntaan ajavan hälytykset (ei todelliset tapahtumat) vuonna 2014. Kesä-heinäkuun tilastot eivät olleet saatavissa. (Uudenmaan ELY-keskus 2015.)

Kuvasta 9 nähdään, että vuonna 2014 tammi- ja joulukuussa tuli selvästi enemmän hälytyksiä kuin muina kuukausina. Hälytysten määrä vaikuttaisi siis kasvavan talvikaudella.

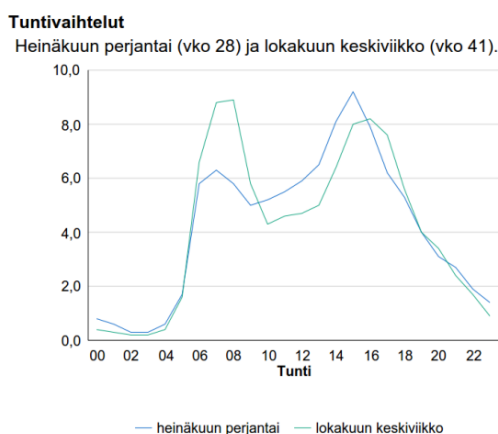
Kuva 12. Konalan LAM-pisteen (nro 126) tuntivaihtelut 2014 (Liikennevirasto 2015b).

Liikennemäärien tuntivaihtelu on voimakasta (kuva 12) ja arki-aamuisin ja ilta-päivisin liikennemäärät ovat todella suuria. Aamuisin vilkkaampi liikennevirta suuntautuu länteen ja ilta-päivisin itään.

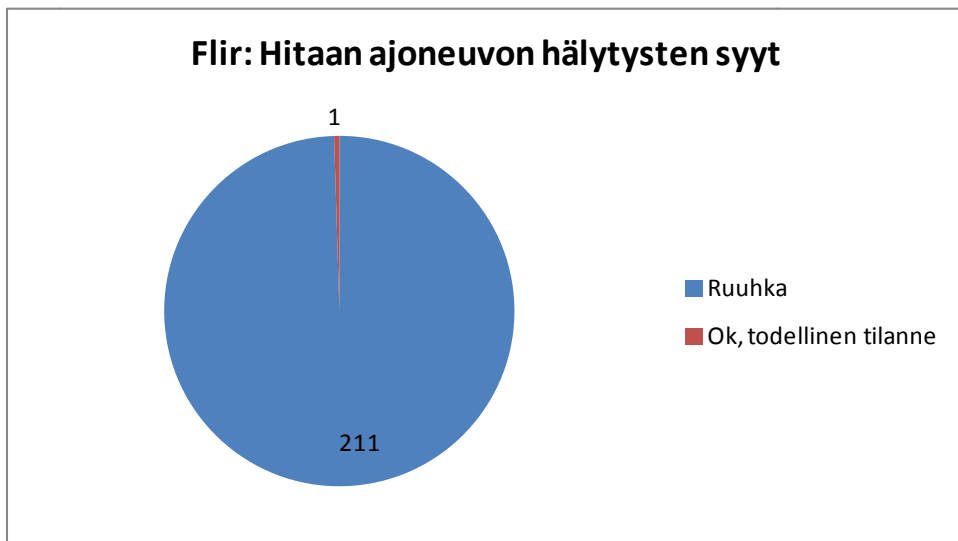
Kuva 17. Arvioidut syyt Flirin hitaan ajoneuvon hälytyksiin ja hälytysten määrät (yht. 212 kpl).

Taulukon 9 tiedot on esitetty myös seuraavissa ympyräkuvaajissa (kuvat 17 ja 18).

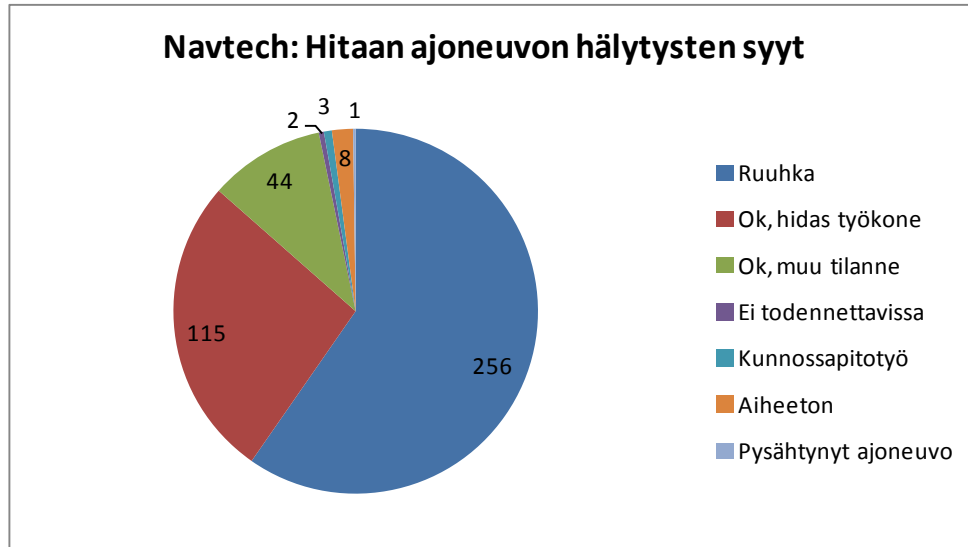
Kuva 18. Arvioidut syyt Navtechin hitaan ajoneuvon hälytyksiin ja hälytysten määrät (yht. 429 kpl).

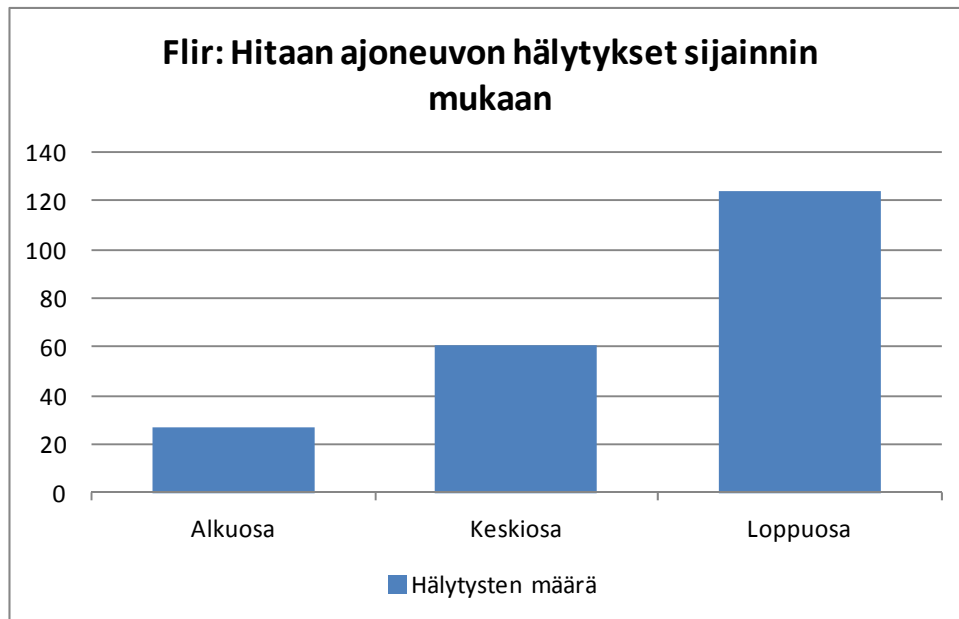
Kuva 19. Flirin hitaan ajoneuvon hälytykset sijainnin mukaan (yht. 212 kpl).

Kuvassa 19 on esitetty Flirin hitaan ajoneuvon hälytysten sijoittuminen tunnelin eri osiin. Yhtä lukuun ottamatta kaikki hälytykset aiheutuivat liikenteen ruuhkautumisesta. Hälytyksistä suurin osa tapahtui tunnelin loppuosassa, missä ruuhkautuminen on voimakkainta.

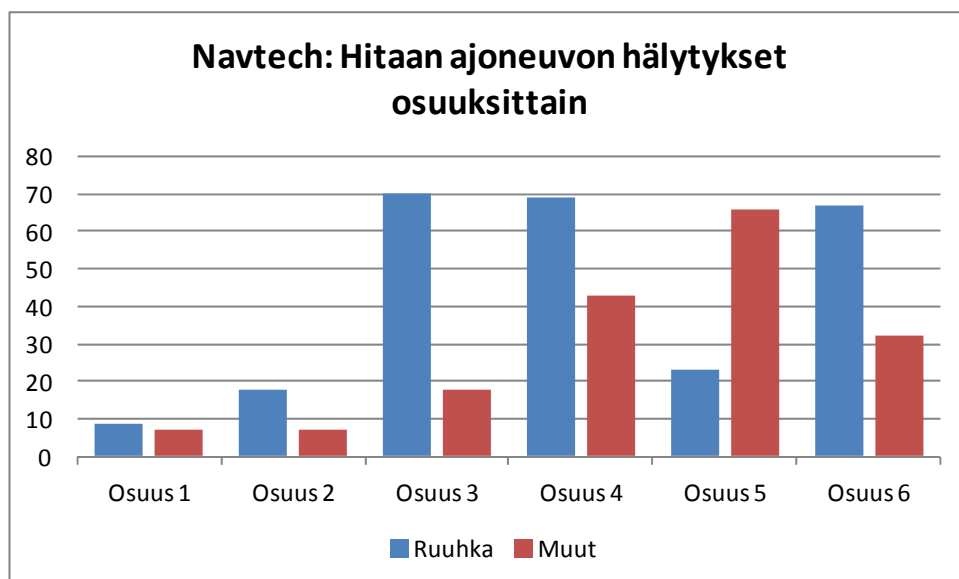
Kuva 20. Navtechin ruuhkasta ja muista syistä aiheutuneet hitaan ajoneuvon hälytykset havainto-osuuksittain (yht. 429 kpl).

Kuvassa 20 on esitetty Navtechin ruuhkasta aiheutuneiden sekä muiden hitaan ajoneuvon hälytysten sijoittuminen eri havainto-osuuksille.

Ruuhkasta aiheutuvista hälytyksistä suurin osa tapahtui tunnelin loppupäässä, missä ruuhkautuminen on voimakkainta. Hälytysten jakautuminen osuudella 5 eroaa muista havainto-osuuksista. Ero selittynee tunnelin geometrialla, sillä tunnelin jyrkkä ylämäkiosuus sijoittuu tälle osuudelle. Jyrkkä ylämäki laskee ajoneuvojen nopeuksia, jolloin ajoneuvovälit pienentyvät. Tämä vaikuttaisi parantaneen Navtechin ruuhkautumisen toimintaa ja alentaneen ruuhkautuneesta liikenteestä aiheutuneita hitaan ajoneuvon hälytyksiä. Yksittäisistä ajoneuvoista, erityisesti hitaista työkoneista tulevien hälytysten määrä oli puolestaan erityisen suuri osuudella 5. Muutenkin hitaiden ajoneuvojen nopeus laski ilmeisesti ylämäessä alle Navtechin hälytysrajan 30 km/h.

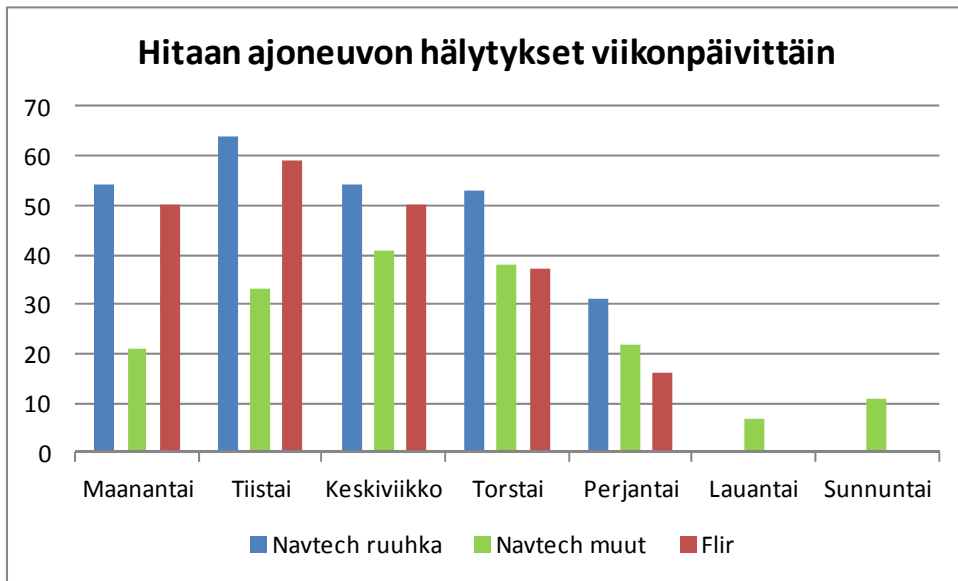
Kuvassa 21 on esitetty hitaan ajoneuvon hälytysten määrät eri viikonpäivinä. Navtechin osalta on eritelty ruuhkasta aiheutuneet hälytykset. Kaikki Navtechin ruuhkasta aiheutuneet hälytykset ja Flirin hälytykset tapahtuivat arkipäivinä. Perjantaisin hälytysmäärät olivat huomattavasti muita arkipäiviä alhaisempia. Myös muista syistä aiheutuneet hälytykset painottuvat arkipäiviin, todennäköisesti hitaiden työkoneiden arkipäiviin painottuvan liikenteen vuoksi.

Kuva 21. Hitaan ajoneuvon hälytysten määrät viikonpäivittäin.

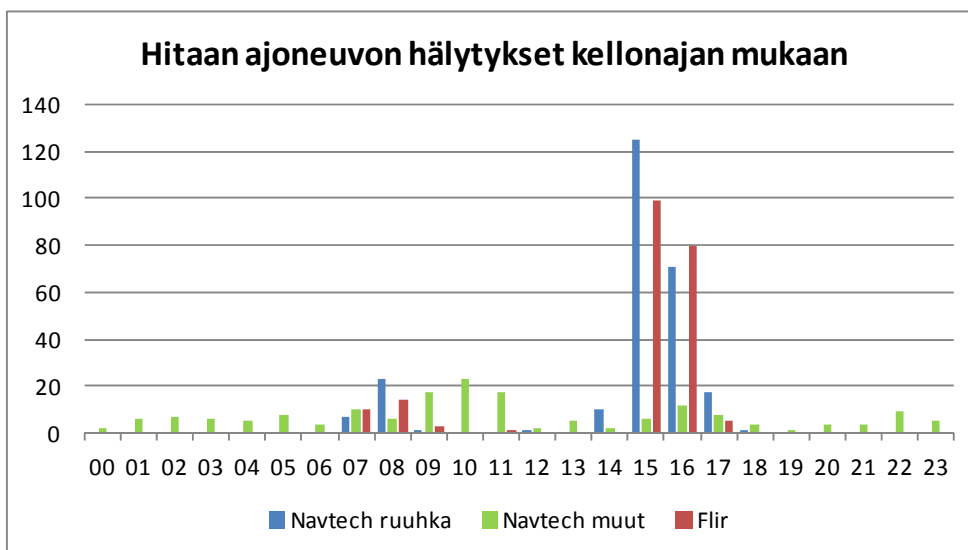
Kuvassa 22 on esitetty järjestelmien tuottamien hälytysten jakautuminen eri kellonaikoina tunneittain. Ruuhkautumisesta aiheutuvat hälytykset painottuvat iltopäiviin välille 15–18. Muista syistä aiheutuneet Navtechin hälytykset jakautuvat melko tasaisesti ympäri vuorokauden.

Kuva 22. Hitaan ajoneuvon hälytysten määrät kellonajan mukaan. Vaakselilla alkavat tunnit.

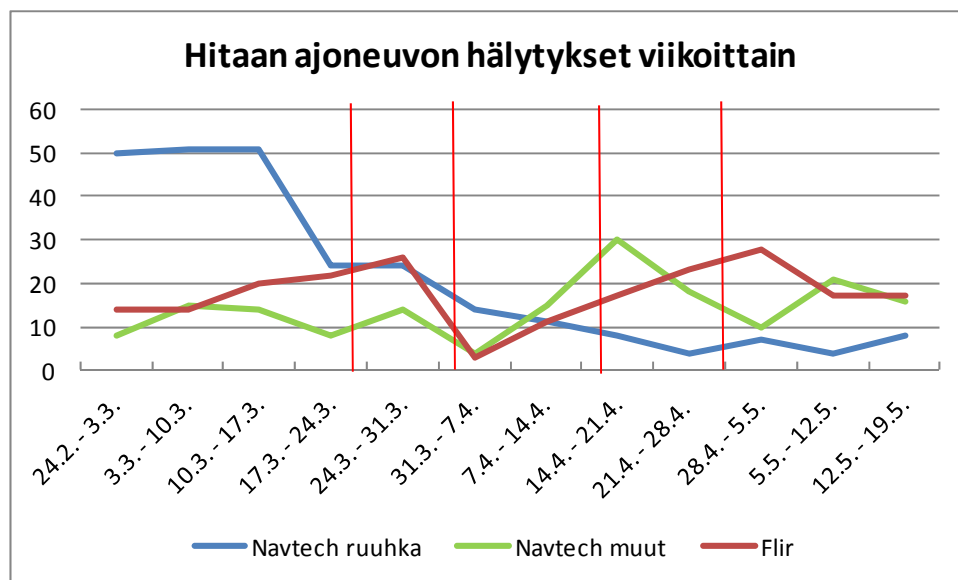
Kuvassa 23 on esitetty hitaan ajoneuvon hälytysten määrät viikoittain. Punaisilla pystyviivoilla on merkitty Navtechin järjestelmään tehdyt merkittävimpään asetusten ajankohdat (23.3, 2.4., 15.–16.4., 27.–28.4.).

Flirin hälytysmäärät vaihtelivat maltillisesti. Kuvasta 23 nähdään, että hälytysmäärissä on havaittavissa piikki kahtena viikkona. Kummassakin tapauksessa puolet viikon hälytyksistä tuli yhtenä arkipäivänä, jolloin tunnelin ruuhkautuminen on ollut ilmeisen voimakasta.

Navtechin järjestelmään tehdyt asetus- ja parametrimuutokset vaikuttavat alentaneen ruuhkasta aiheutuneiden hälytysten määrää. Muutos ruuhkantunnistukseen 23.3. on vaikuttavuudeltaan selvin. Ko. muutos tehtiin tosin seurantaviikon lopussa, joten vaikutus ei ole niin selvä, mitä kuvaajasta voisi päätellä.

Kuva 23. Hitaan ajoneuvon hälytykset viikoittain, punaisilla pystyviivoilla on merkitty Navtechin järjestelmään tehtyjen merkittävimpään asetusten ajankohdat.

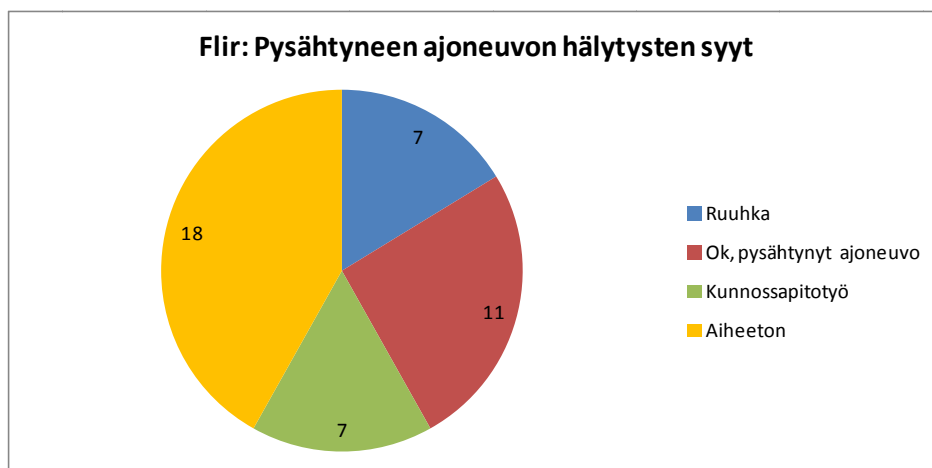
Kuva 24. Arvioidut syyt Flirin pysähtyneen ajoneuvon hälytyksiin ja hälytysten määrät (yht. 43kpl).

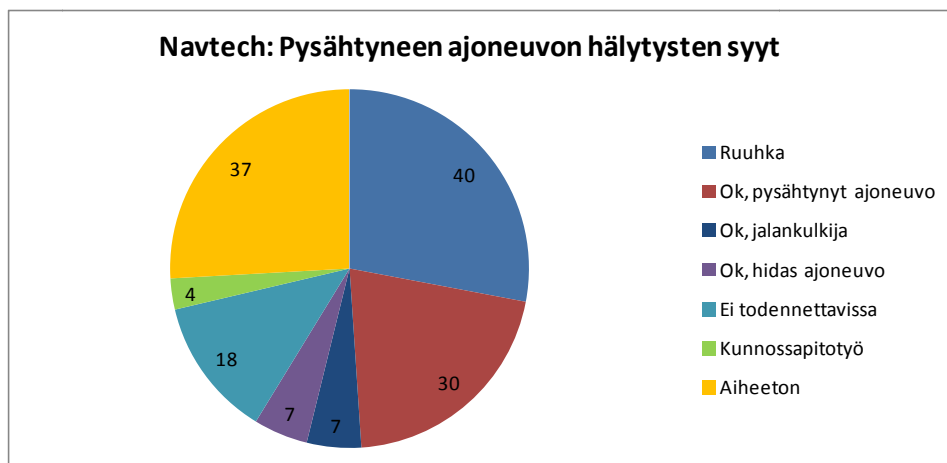
Kuva 25. Arvioidut syyt Navtechin pysähtyneen ajoneuvon hälytyksiin ja hälytysten määrät (yht. 143kpl).

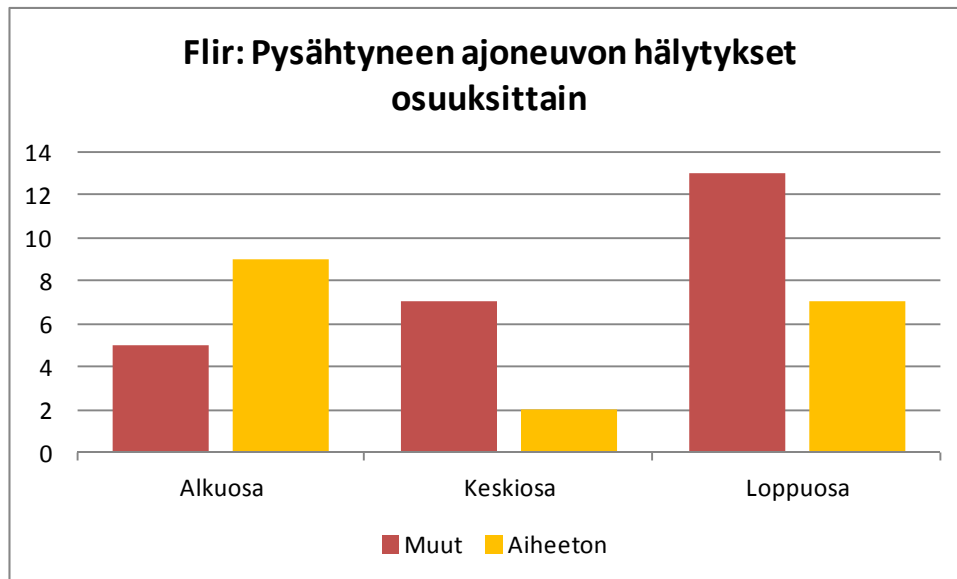
Kuvassa 26 on esitetty Flirin pysähtyneen ajoneuvon hälytysten sijoittuminen tunnelin eri osiin. Aiheettomat hälytykset, joiden osuus oli merkittävä, on luokiteltu erikseen. Aiheettomat hälytykset painottuivat tunnelin alku- ja loppuosiin, todellisia ja ruuhkasta aiheutuneita tilanteita oli eniten tunnelin loppuosassa. Hälytysmäärät olivat kuitenkin niin alhaisia, ettei niistä ole mielekäästä tehdä päätelmiä.

Kuva 26. Flirin pysähtyneen ajoneuvon hälytykset sijainnin mukaan (yht. 43 kpl).

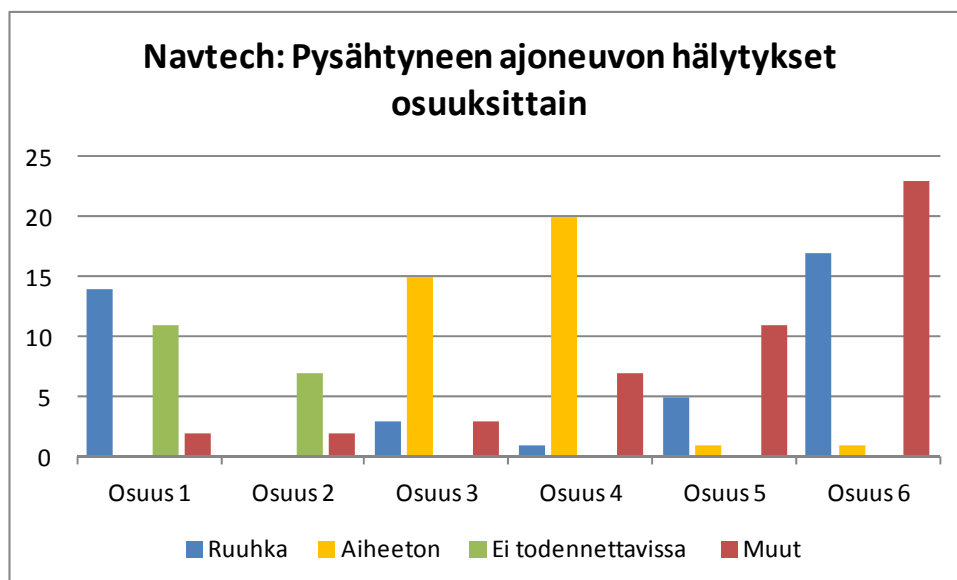
Kuvasta 27 nähdään, että Navtechin ruuhkasta aiheutuneet pysähtyneen ajoneuvon hälytykset painottuivat osuiksille 1 ja 6. Osuuden 1 hälytykset olivat tapauksia, joissa tunneli oli suljettu ja liikenne pysäytetty suuaukon ulkopuolelle kaistaopastimien eteen tutkan 1 kantaman takarajalle. Aiheettomat hälytykset painottuivat osuiksille 3 ja 4. Todellisia liikennehäiriöitä tapahtui eniten osuudella 6. Osasta todellisesta häiriöstä tuli useampia pysähtyneen ajoneuvon hälytyksiä.

Kuva 27. Navtechin pysähtyneen ajoneuvon hälytykset sijainnin mukaan (yht. 143 kpl).

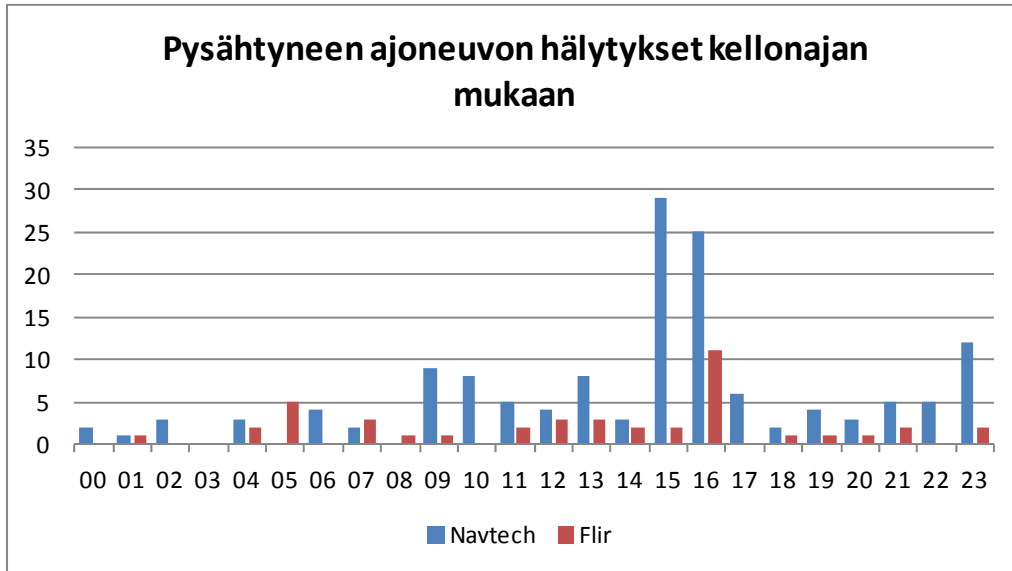
Kuvassa 28 on esitetty molempien järjestelmien tuottamien hälytysten määrät eri kellonaikoina. Iltapäiväruuhkan aikaan molemmissa järjestelmissä on piikki ruuhkautumisesta aiheutuneiden hälytysten vuoksi, muuten hälytykset jakautuivat melko tasaisesti eri ympäri vuorokauden.

Kuva 28. Pysähtyneen ajoneuvon hälytysten määrät kellonajan mukaan. Vaakakselilla alkavat tunnit.

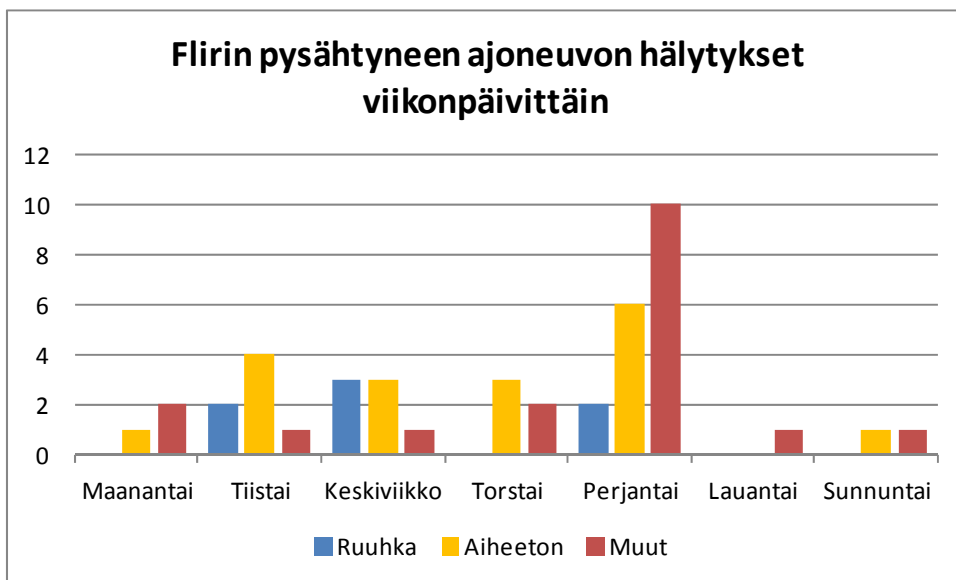
Kuvassa 29 on esitetty Flirin hälytysten jakautuminen viikonpäivittäin. Perjantain kohdalla kuvaajassa on havaittavissa piikki todellisten ja kunnossapitotöistä aiheutuneiden hälytysten määrissä. Nämä hälytykset tulivat ajoradan suolaamisesta sekä yhdestä todellisesta liikennehäiriöstä, josta aiheutui useita hälytyksiä. Hälytysmäärät olivat jälleen hyvin alhaisia.

Kuva 29. Flirin pysähtyneen ajoneuvon hälytykset viikonpäivittäin.

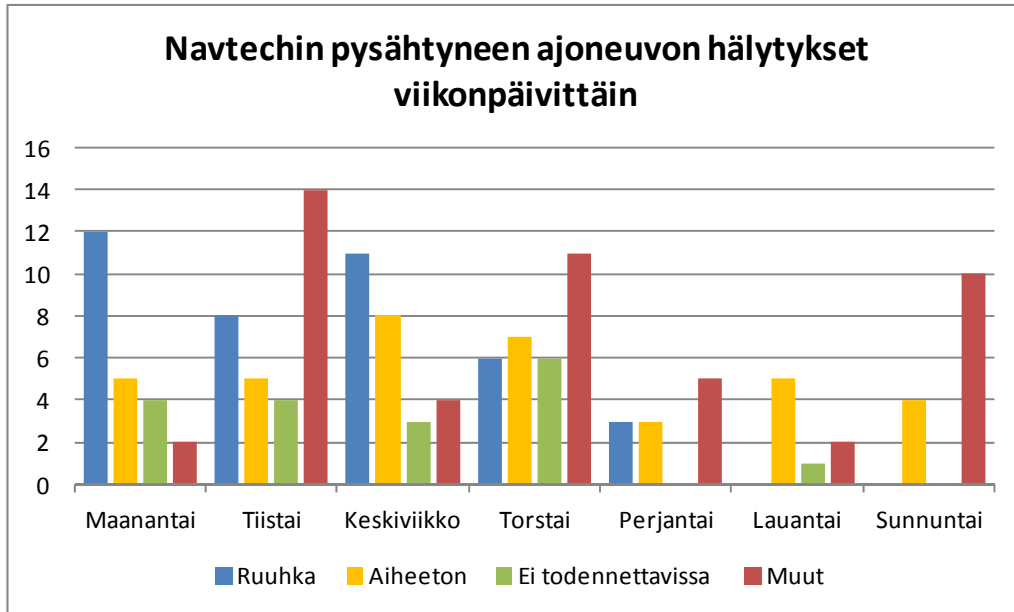
Kuvassa 30 on esitetty Navtechin pysähtyneen ajoneuvon hälytysten jakautuminen eri viikonpäiville. Hälytykset on luokiteltu niiden videotallenteista todettujen syiden perusteella. Ruuhkautumisesta aiheutuvat hälytykset painoutuivat ymmärrettävästi arkipäiviin. Aiheettomat ja ei todennettavissa olevat hälytykset jakoutuivat melko tasaisesti eri viikonpäiville. Muiden hälytysten aiheellisten ja kunnossapitotöistä aiheutuneiden hälytysten kohdalla on piikit tiistain, torstain ja sunnuntain kohdalla. Syynä tähän on todellisten tilanteiden painottuminen satunnaisvaihtelun vuoksi tiettyihin viikonpäiviin.

Kuva 30. Navtechin pysähtyneen ajoneuvon hälytykset viikonpäivittäin.

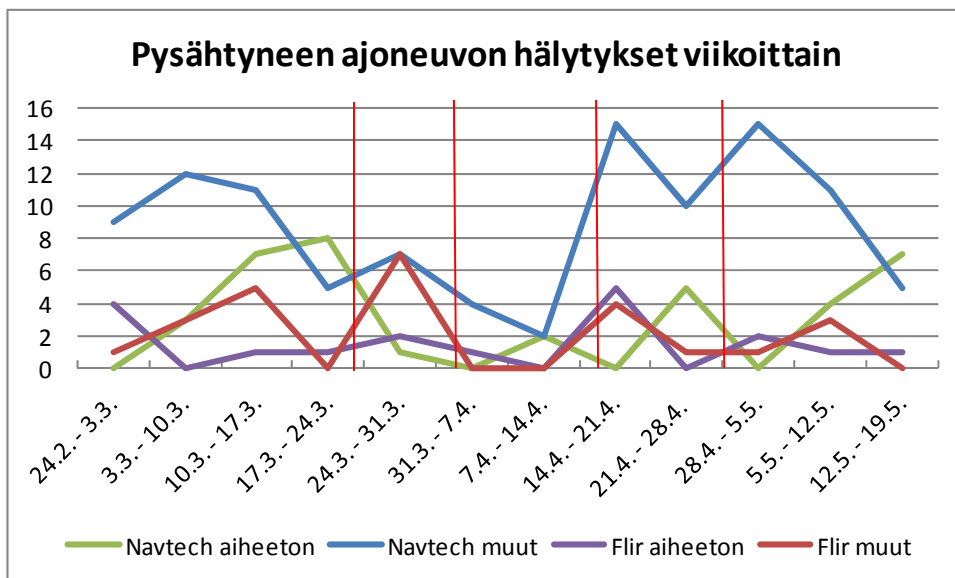
Kuvassa 31 on esitetty Flirin ja Navtechin aiheettomien sekä muiden pysähtyneiden ajoneuvon hälytysten määrät viikoittain sekä punaisiin pystyviivoihin Navtechin järjestelmään tehtyjen parametrimuutosten ajankohdat. Merkittävintä viikkokohtainen vaihtelu oli Navtechin muista syistä kuin ruuhkautumisesta aiheutuvien hälytysten osalta. Kuvaajan jyrkimmät piikit selittyvät kyseisten viikkojen aikana tapahtuneilla yksittäisillä liikennehäiriöillä, joista tuli useita hälytyksiä. Navtechin parametrimuutosten vaikutusta hälytyksiin ei pystytä arvioimaan pienen otannan vuoksi.

Kuva 31. Pysähtyneen ajoneuvon hälytykset viikoittain. Punaisilla pystyviivoilla merkitty Navtechin järjestelmään tehtyjen merkittävimpien muutosten ajankohdat.

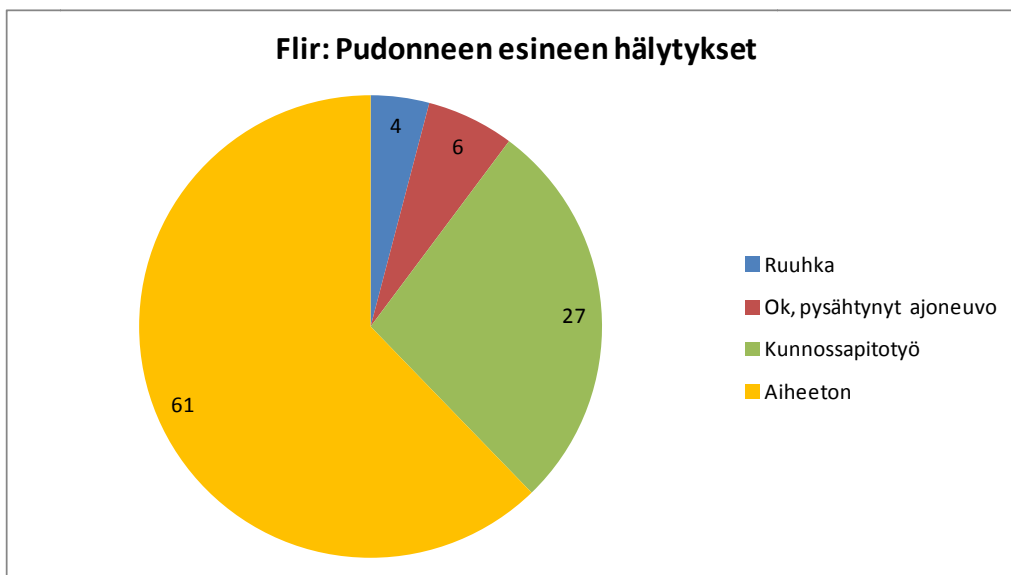
Kuva 32. Flirin pudonneen esineen hälytysten syyt (yht. 98 kpl).

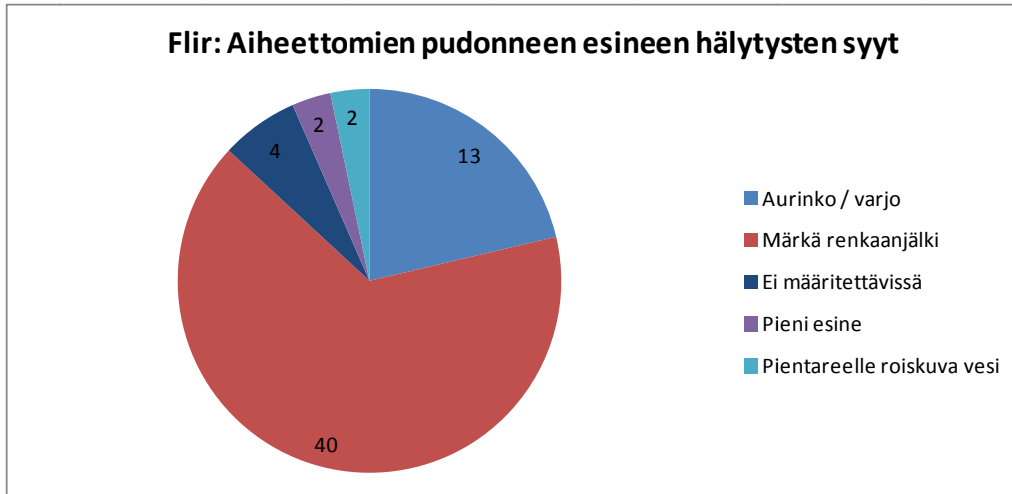
- Suurimmassa osassa aiheettomia hälytyksiä havainto tuli kameran havaintoalueen takaosasta, missä kamerakuvan tarkkuus on etualaa heikompi.

Kuva 33. Flirin aiheettomien pudonneen esineen hälytysten syyt (yht. 61 kpl).

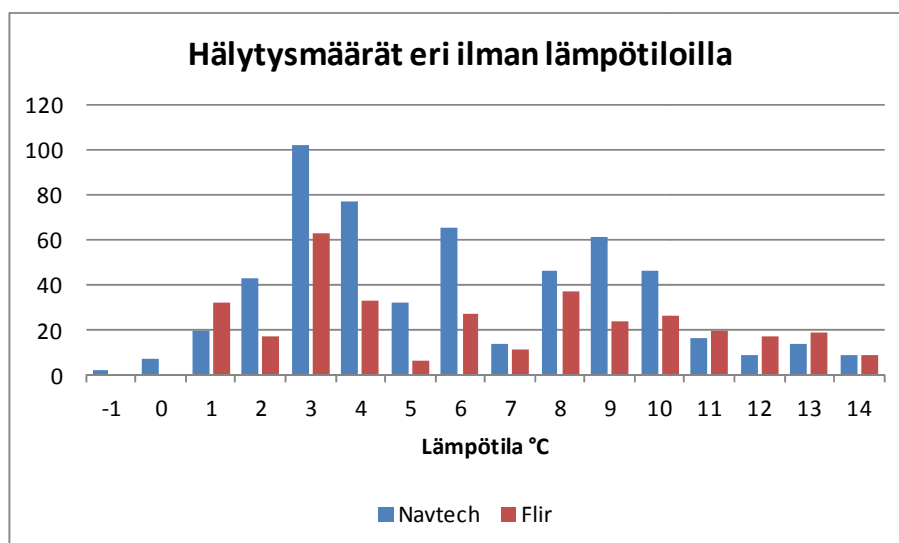
Kuvassa 34 on esitetty järjestelmien hälytysmäärät eri lämpötila-alueilla. Eri lämpötilojen jakaumaa pilotin ajalta ei ole saatavissa, joten päätelmien tekeminen hälytysten todennäköisyyksistä eri lämpötila-alueilla ei ole mahdollista.

Kuva 34. Hälytysmäärät eri ilman lämpötiloilla (tiesääasema Mestarintunneli R_1092).

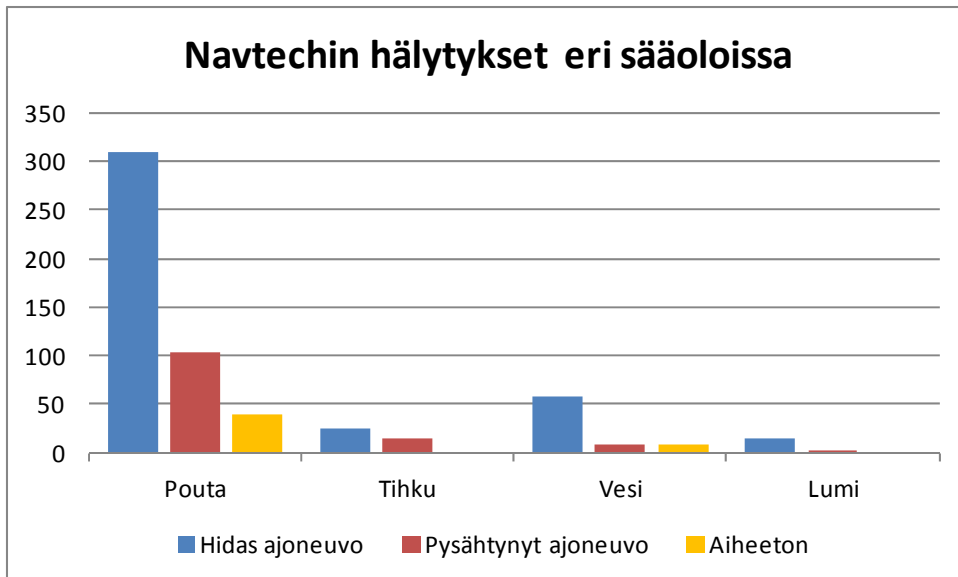
Kuvassa 39 on esitetty Navtechin hitaan ja pysähtyneen ajoneuvon hälytysten määrät lokitietojen perusteella sekä videotallenteista aiheettomiksi todettujen hälytysten määrät eri sääoloissa. Sääoloilla ei kuvaajan perusteella vaikuta olleen vaikutusta aiheettomien hälytysten määrään, sillä niitä tapahtui eri sääoloissa samassa suhteessa.

Kuva 39. *Navtechin tekemät hitaan ja pysähtyneen ajoneuvon sekä aiheettomiksi todettujen hälytysten määrät eri sääoloissa (tiesäasema Vallikallio R_1096).*

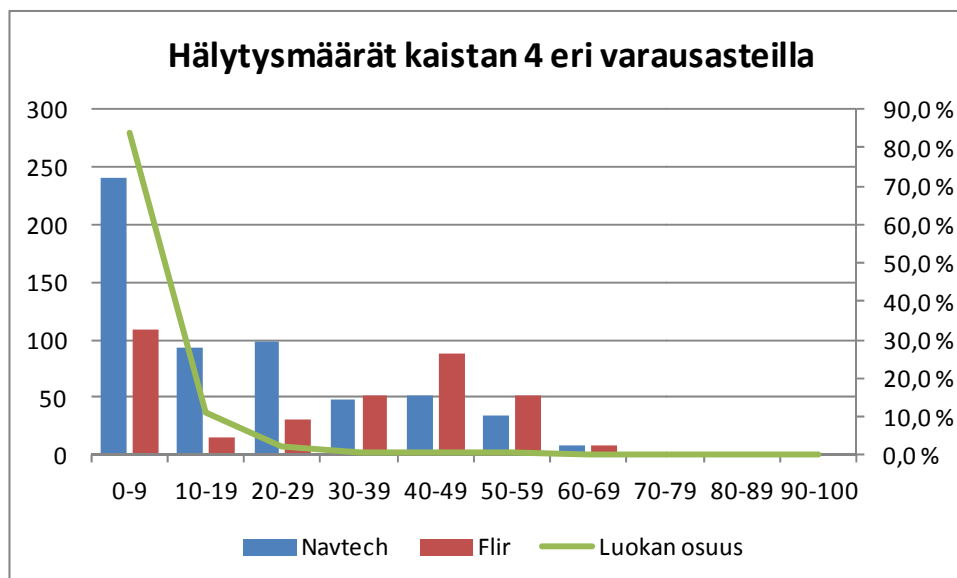
Kaistan 4 varausastekuvaajat muistuttavat huomattavasti kaistaa 3, paitsi alimman varausasteluokan suhteellinen osuus ja hälytysmäärät painottuvat toiseksi alimman luokan kustannuksella (kuva 55).

Kuva 55. Hälytysten määrät kaistan 4 eri varausasteluokissa on esitetty pylväillä. Viiva kuvaa varausasteiden jakautumista eri luokkiin pilotin aikana.
