MELUNAUHAKOKEILU SUOMESSA vv.1977-79

TIE- JA VESIRAKENNUSHALLITUS
LIIKENNETOIMISTO

TVH 741980

HELSINKI 1979

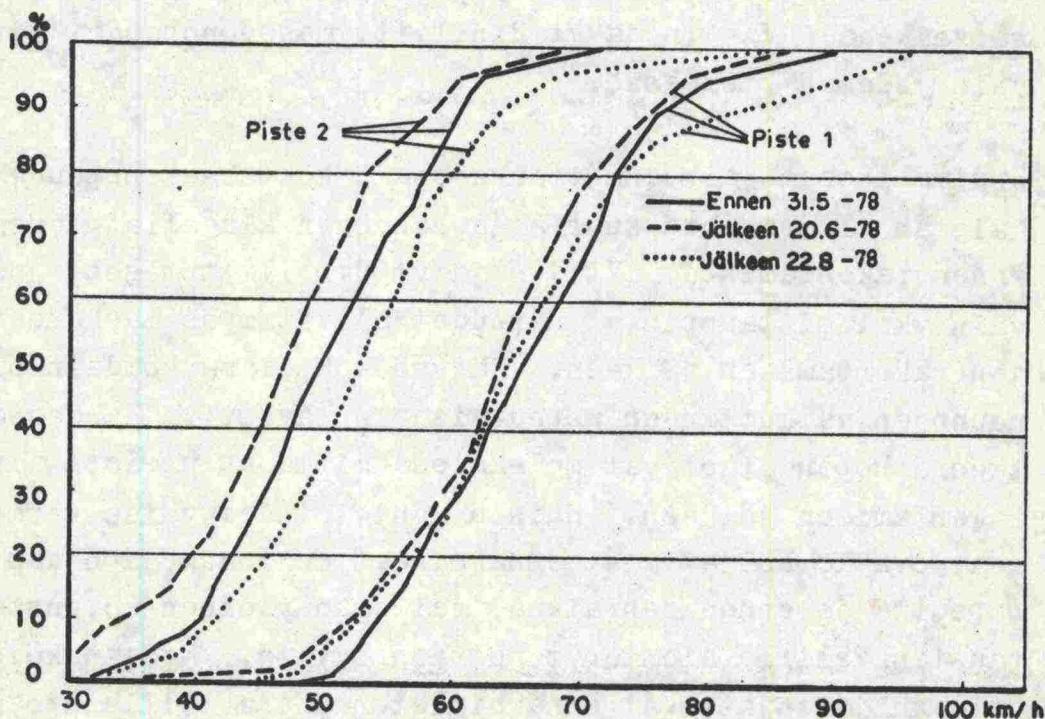
Tutkamittaus
Selkäharju 13/6

Kuva 3. Nopeuksien summakäyrät ennen- ja jälkeennmittauksissa Selkäharjulla, piste 1 on nauhojen alussa ja piste 2 puolivälissä.

Kuvassa 3 on esimerkkinä tutkamittauksissa saadut nopeuksien summakäyrät Selkäharjulla vt 13:lla. Liitteissä on esitetty vastaavat kuvat kaikista tutkamittauskohteista.

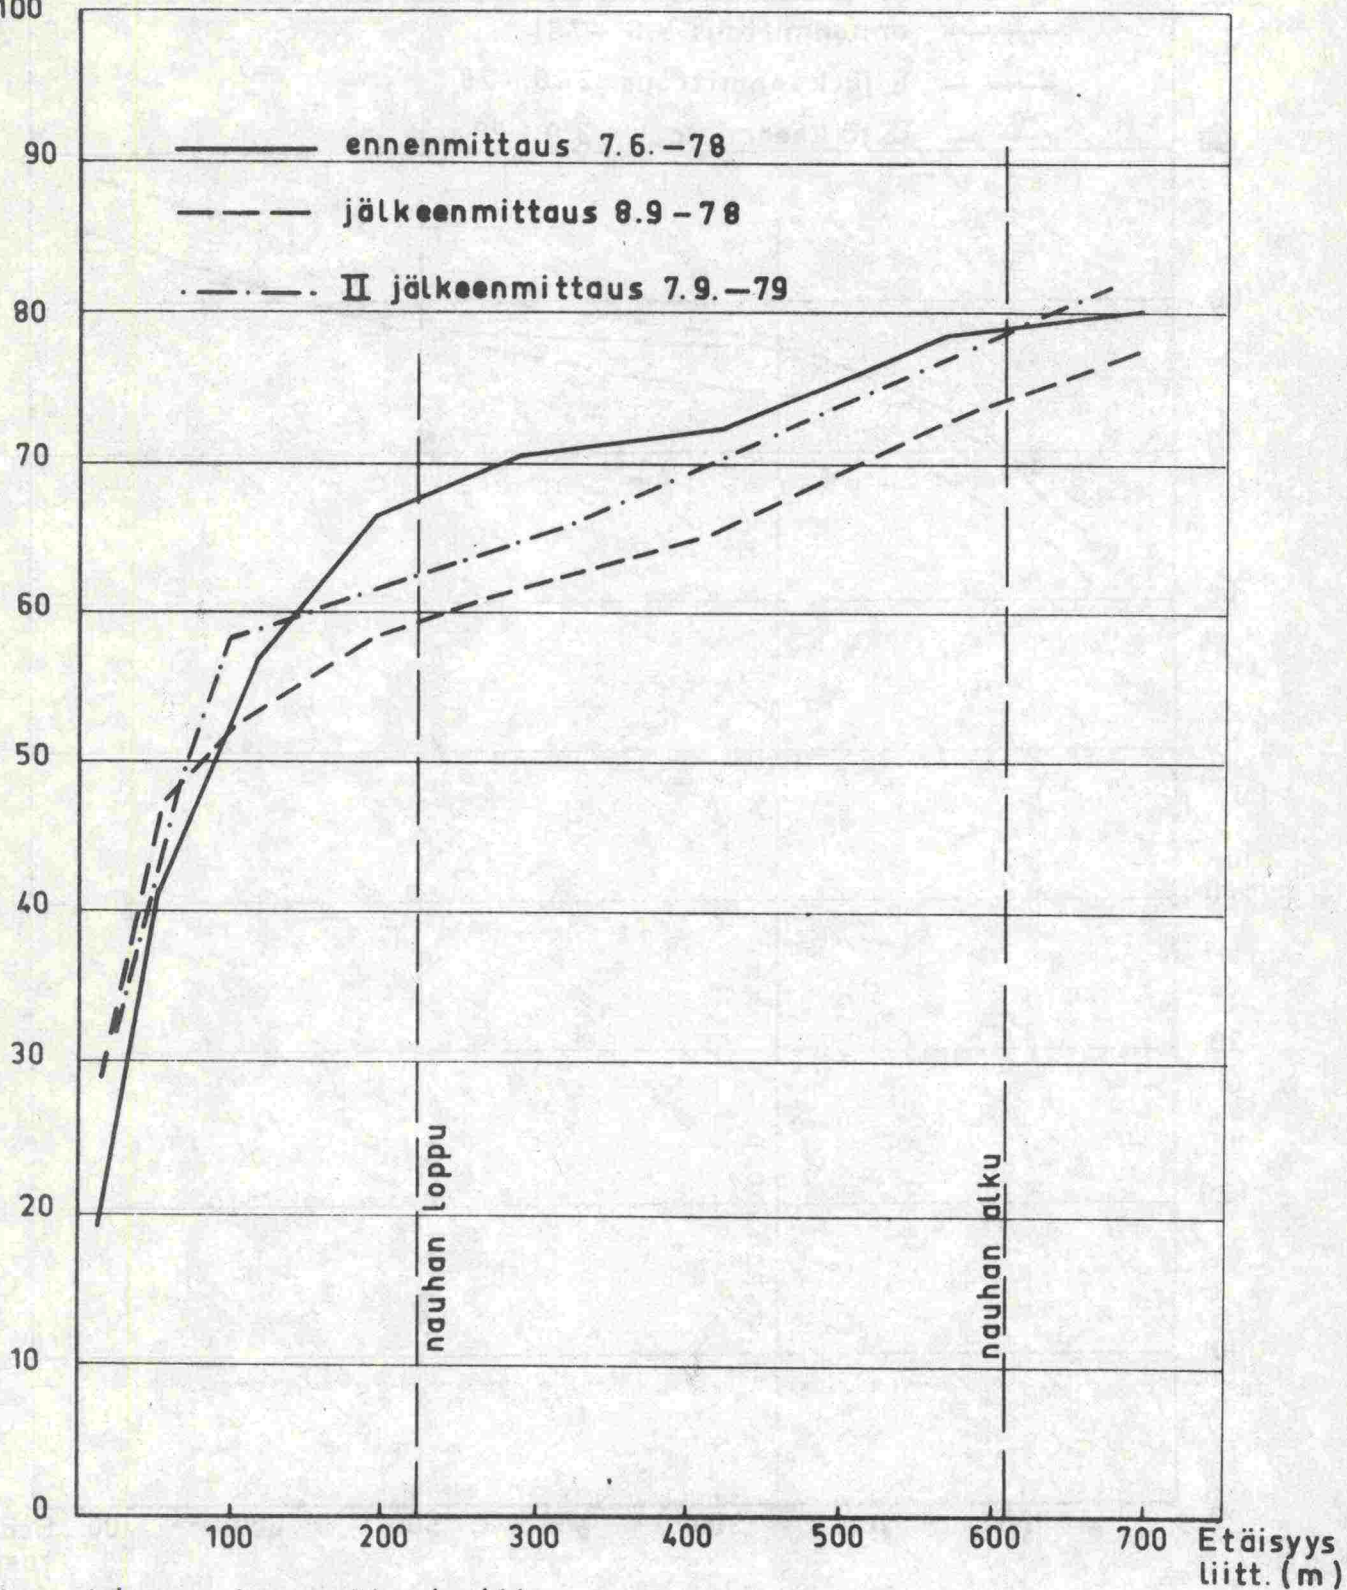
Ajoanalysointimittaus

Karjaa 51/53

Keskinopeudet ennen- ja jälkeenmittauksissa

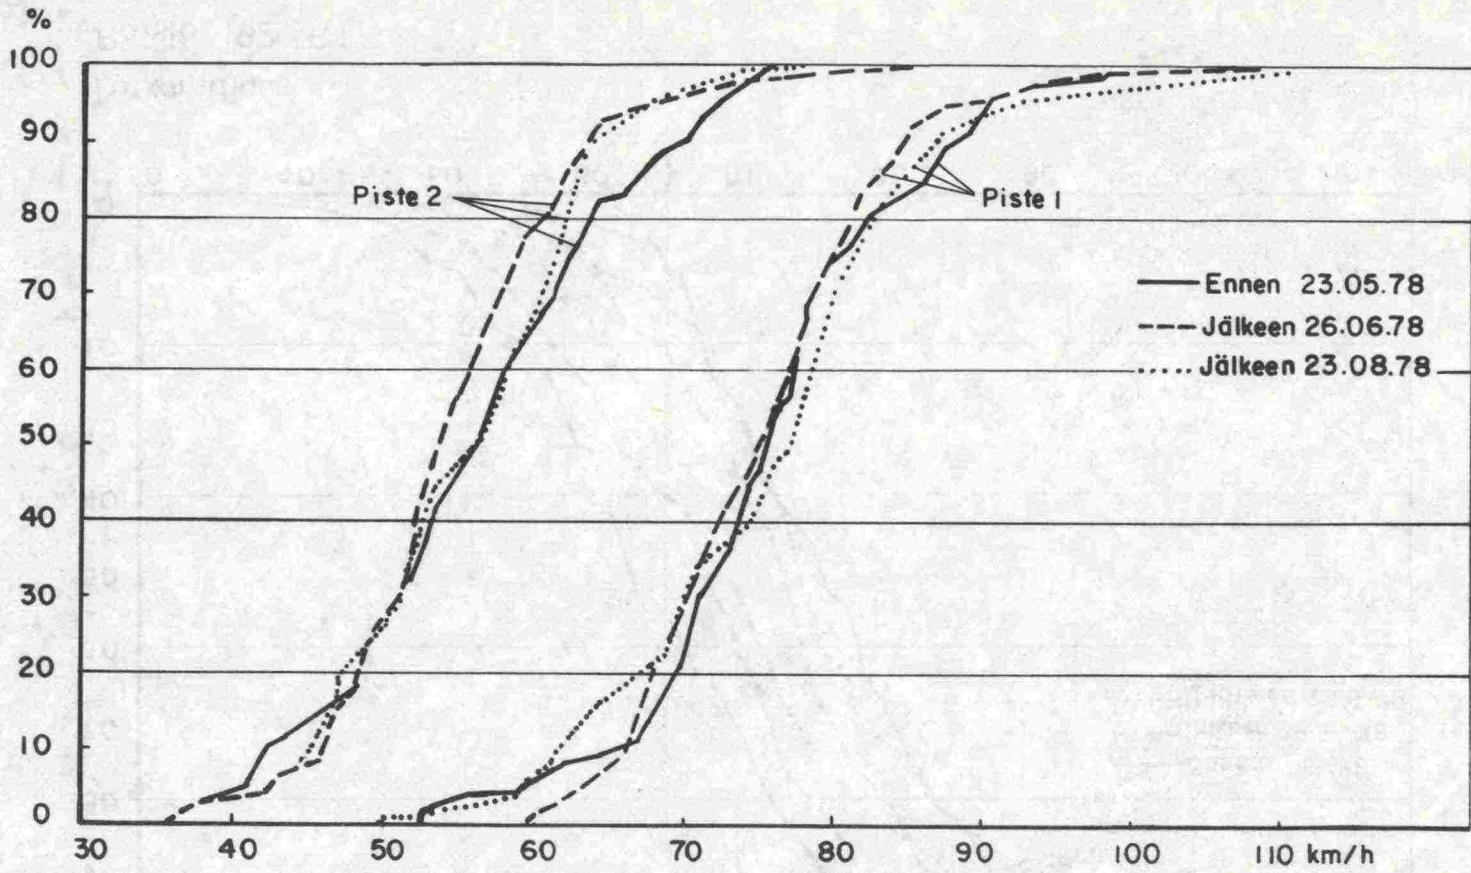
Liite 11
Nopeuksien summakäyrät ennen- ja jälkenmittauksissa,
mittauspiste 1 nauhojen alussa, piste 2 puolivälissä

Tutkamittaus
Heparo 15/370
