TIE- JA VESIRAKENNUSHALLITUS  
TIERAKENNUSOSASTO

# PÄÄLLYSTEIDEN ULKONÄKÖVIRHEET

(TVH 22.1.1975)

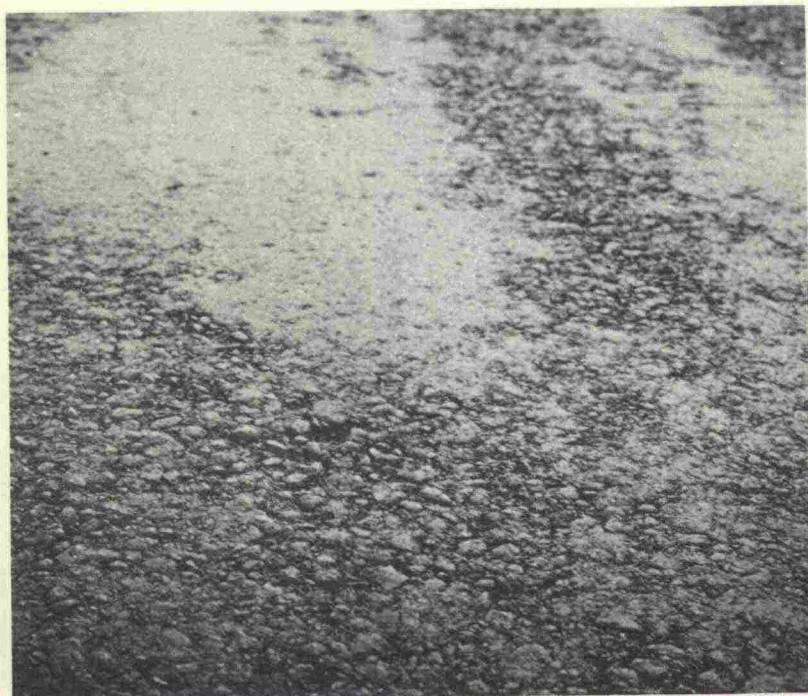
2.1 Nimi : Lajittuma

Kuvaus : Rakeisuuden tai sideainepitoisuuden poikkeama normaaliarvoista päällysteen eri osissa.

Aiheuttaja : Systemaattinen lajittuma syntyy pääasiassa levityskoneen tai sekoitusaseman virheellisestä rakenteesta ja käytöstä. Satunnaisen lajittuman voi aiheuttaa lähtökiviaineksen lajittuma, virheellinen kuormaus, konehäiriö, valmiin massan säilytys tai siirto autoon, kuljetus, purkaus ja levitys.

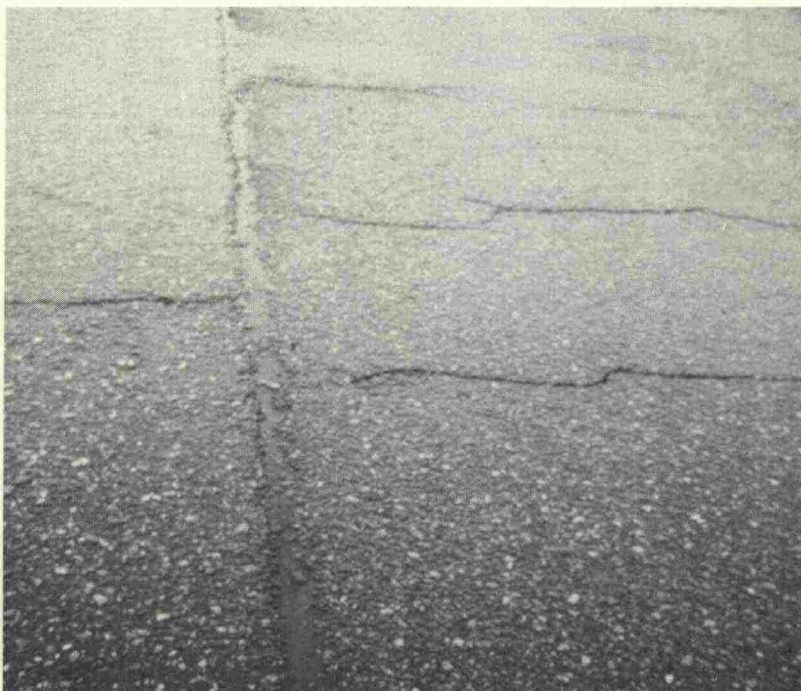
2.2 Nimi : Halkeama

Kuvaus : Päällysteen pinnassa näkyvä horisontaalivoimien aiheuttama päällysteen repeytymä.

Aiheuttaja : Pituussuuntaisen halkeaman syntyyn vaikuttaa virheellinen jyräys, epäkuntoisen jyrän käyttö. Poikkisuuntainen halkeama syntyy useimmiten jyrkän mäen tai kaarteiden aiheuttamana. Hienorakeiset massalaadut ovat herkkiä halkeamaan.

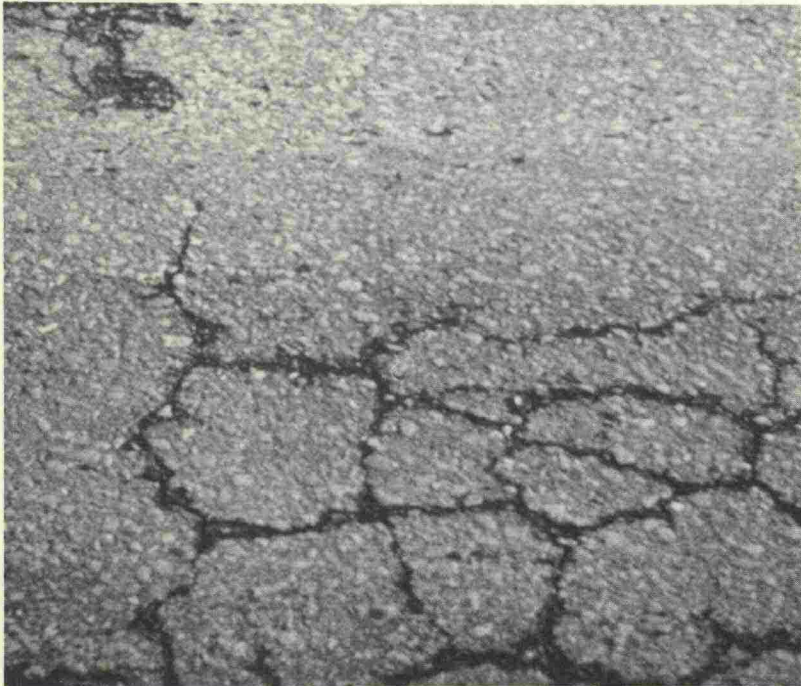
2.3 Nimi : Verkkohalkeama-alue

Kuvaus : Päällysteen pinnassa näkyvä horisontaali- ja vertikaalivoimien aiheuttama päällysteen repeytyminen verkkokuviolle.

Aiheuttaja : Verkkohalkeaman pääasiallisin aiheuttaja on päällysteen alusta, toissijaisia syitä ovat jäähtyneen massan jyräys, virheellinen työtapa ja sopimattomat työkonet.

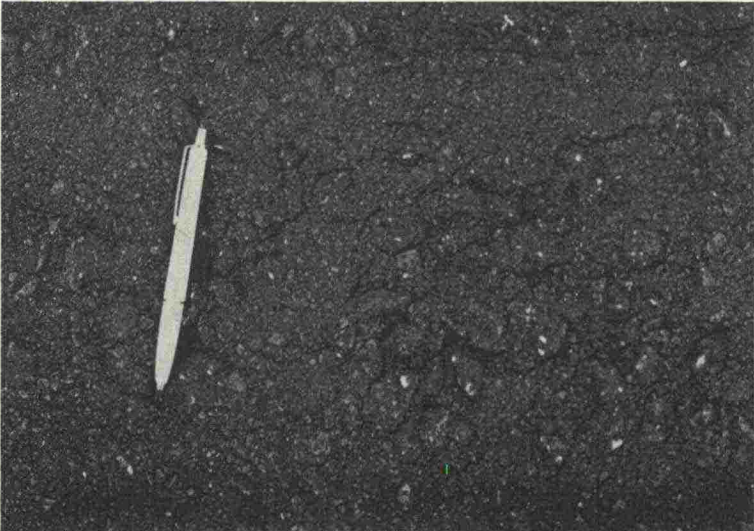
2.4 Nimi : Hiushalkeama-alue

Kuvaus : Päällysteen pinnassa näkyvät pääasiassa horisontaalivoimien aiheuttamat selvimmin poikisuunnassa ilmenevät pintahalkeamat. Halkeamat eivät muodosta selviä verkkokuvioita.

Aiheuttaja : Hiushalkeama-alueet syntyvät yleensä lämpötilaltaan tai suhteitukseltaan virheellisen massan sopimattomasta jyräyksestä. Alustan laatu (liukuminen), jyrkät kaarteet ja mäet saattavat aiheuttaa hiushalkeamia mikäli jyräys suoritetaan huolimattomasti ja ko. työhön soveltumattomalla kalustolla. Hiushalkeamat ilmenevät yleensä vain hienoilla ja hiekkapitoisilla päällystetyypeillä.

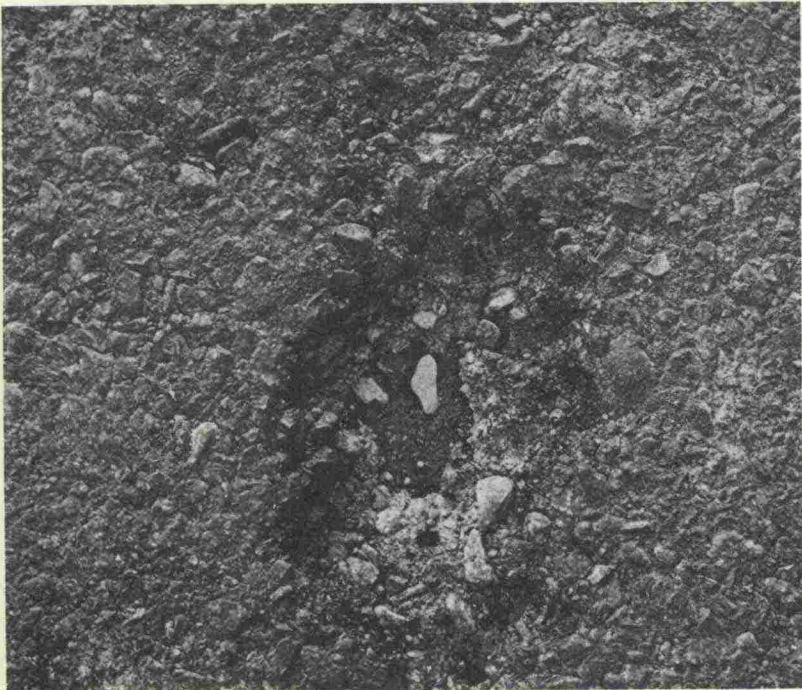
2.5 Nimi : Reikä

Kuvaus : Reikä on päällysteeseen syntynyt kolo, jonka syvyys on vähintään puolet kerroksen paksuudesta.

Aiheuttaja : Liuottavan aineen valuminen päällysteelle, vieraan esineen joutuminen massan joukkoon tai mekaaninen päällysteen vaurioittaminen, voimakas paikallinen lajittuma.

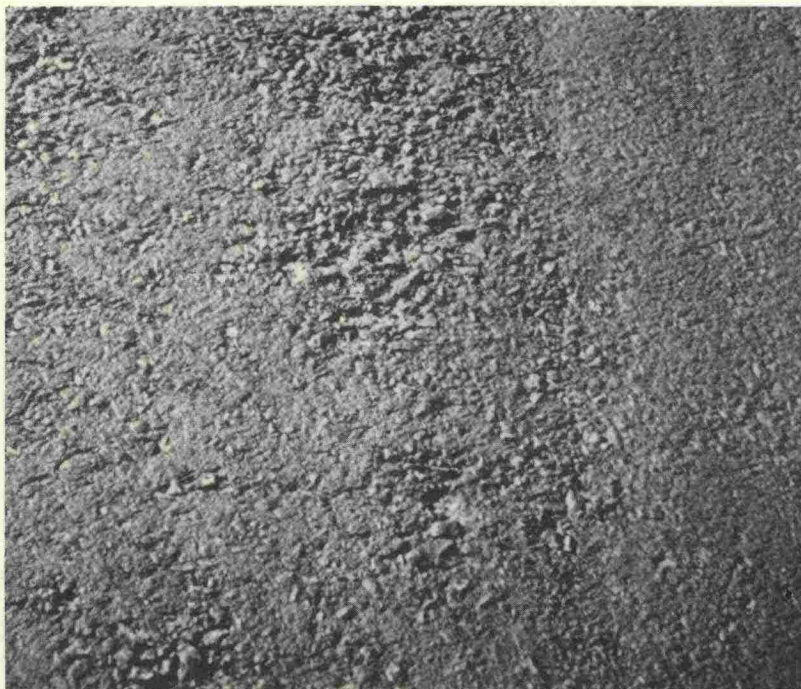
2.6 Nimi : Purkautuma

Kuvaus : Purkautumalla ymmärretään aluetta päällysteessä, missä rakeita on irtautunut pinnasta.

Aiheuttaja : Purkautuma syntyy yleensä lajittuman johdosta ja vastaavista syistä.

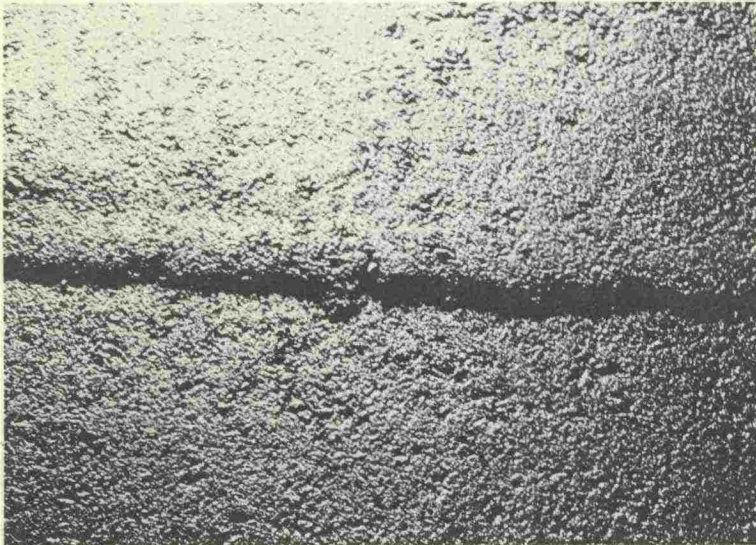
: Saumakohta on kouruuntunut, porrastunut, avoin tai sauman liima-aine on noussut pintaan.

: Saumavirhe syntyy useimmiten levityskoneen virheellisestä käytöstä. Levitin on virheellisesti vanhan päällysteen päällä sivuttaisuunnassa, levittimen perä on joko korkealla tai alhaalla. Virheellinen jyräys, liikenteen päästäminen saumakohdalle, ammattitaidottomuus sauman teossa tai liuostuksessa.

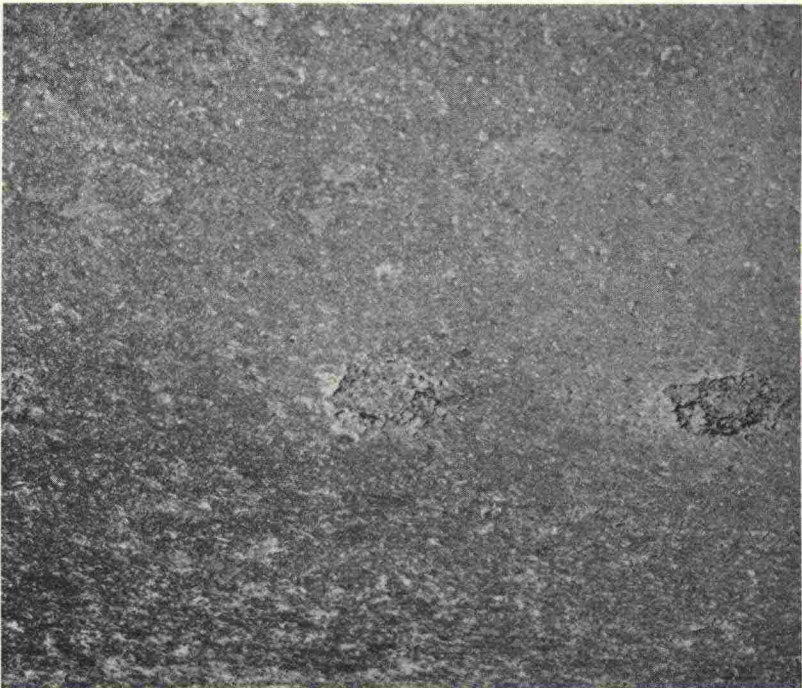
2.8 Nimi : Porareikien huono paikkaus

Kuvaus : Paikka on vajaa, korkea, avoin tai liima-aineella tahrittu.

Aiheuttaja : Huolimaton työ useimmiten kylmällä, lajittuneella massalla. Rei'issä oleva vesi, kosteus ja epäpuhtaudet estävät massan tarttumisen.

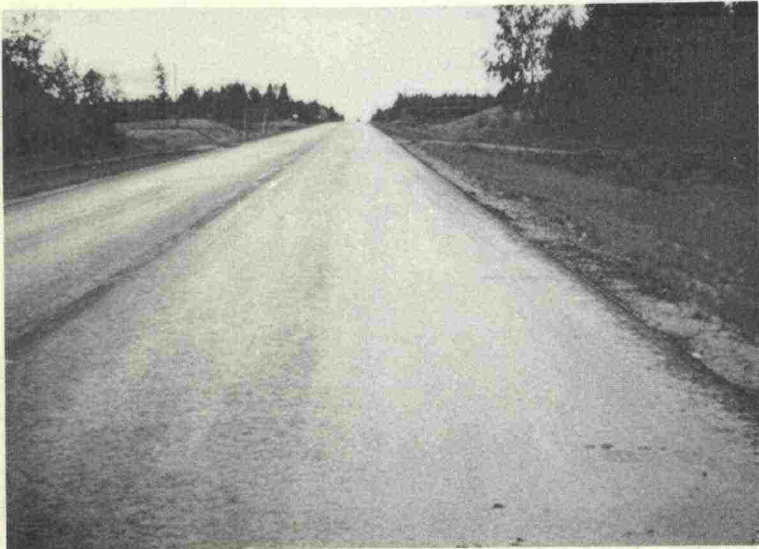
3.1 Nimi : Sideainerikkaat alueet, sideaineläikät

Kuvaus : Päällysteen pinnassa on liikaa sideainetta aiheuttaen sileän ja liukkaan kohdan.

Aiheuttaja : Sekoituskoneiston annosteluvirhe, virheellinen sideaineen suihkutuspöytä, kulunut sekoittaja, lyhyt sekoitusaika, suhteitusvirhe, pitkä massankuljetusmatka, kiviaineksen kosteus (ÖS, BLS) liiallinen liima-ainemäärä, alustan kosteus tai liiallinen valssien kastelu.

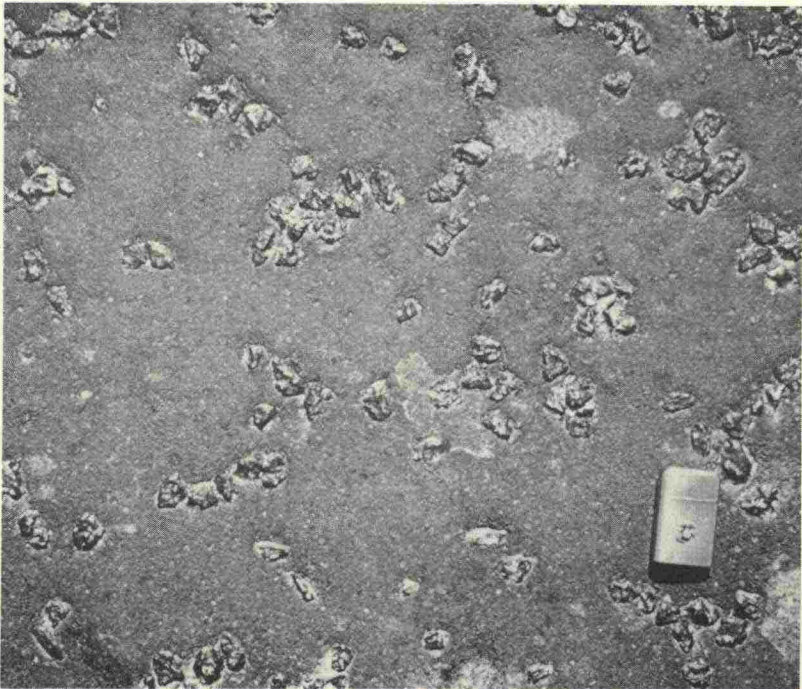
3.2 Nimi : Karkeutusvirhe

Kuvaus : Karkeutuskiviaine jäänyt pintaan tai jyrätty liian syvälle. Karkeutettu pinta on epätasainen. Määrä on virheellinen tai rakeet jakautuneet epätasaisesti.

Aiheuttaja : Virheellinen jyräys, sopimaton kalusto, virheellinen bituminointi, karkeutus kiviaineksen ja massamäärän epäsuhte sekä massan levityslämpötilan poikkeuksellinen vaihtelu.

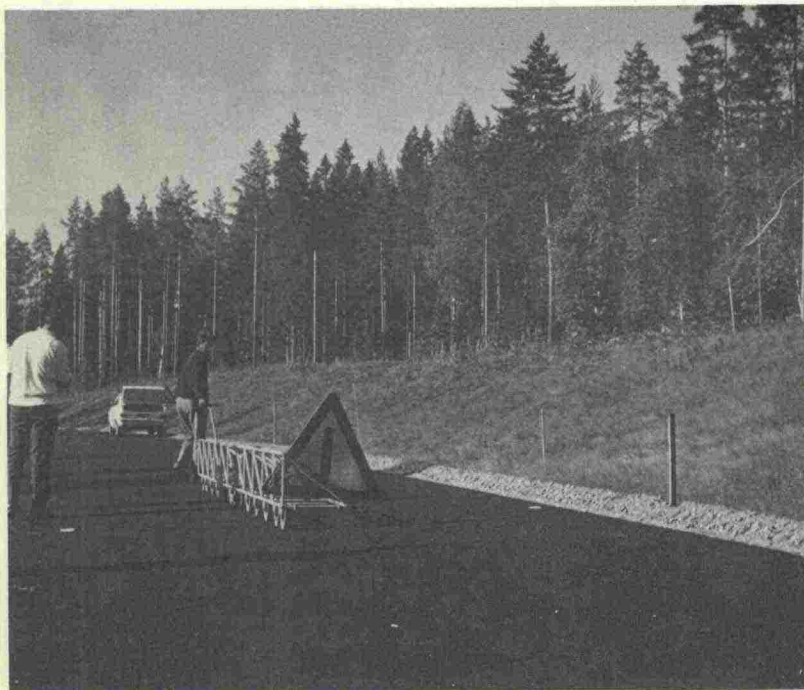
: Epätasaisuus

: Ko. päällystetyypille edellytetyn tasaisuusvaatimuksen ylitys, liikennettä häiritsevät lukuisat vaatimusrajoja pienemmät epätasaisuudet.

: Levitystyössä tapahtuvat keskeytykset, työsaumat, heikkokuntoinen levityskalusto, ammattitaidoton perämies/saumamies, alustan laatu, sopimaton jyrä tai virheellinen jyräystapa.

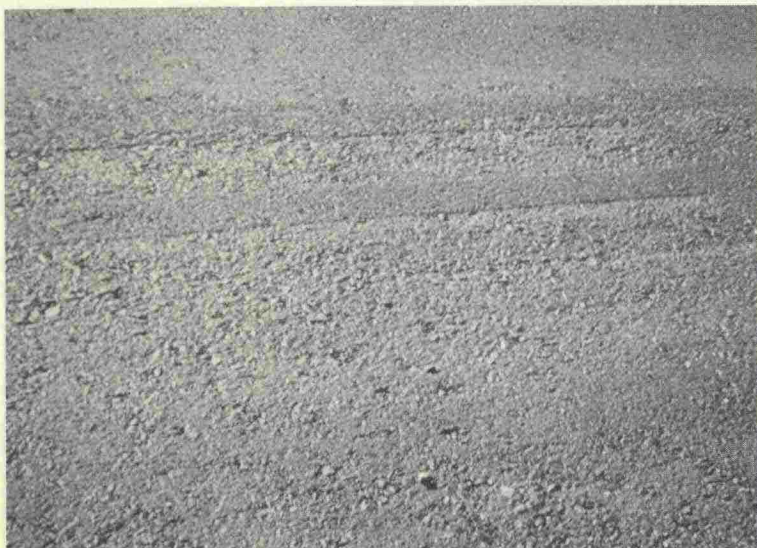
4.1 Nimi : Jyrän jäljet

Kuvaus : Kumipyöräjyrän pyörien jättämät häiritsevät painanteet tai valssijyrän valssin jäljet ja napitus.

Aiheuttaja : Kumipyöräjyrän sopimattomat rengaspaineet/renkaat, myöhästynyt jälkijyräys, virheellinen jyräystapa, kastelulaitteiden toiminta, vapaan sideaineen tai liima-aineen tarttumisen renkasiin/valssiin.

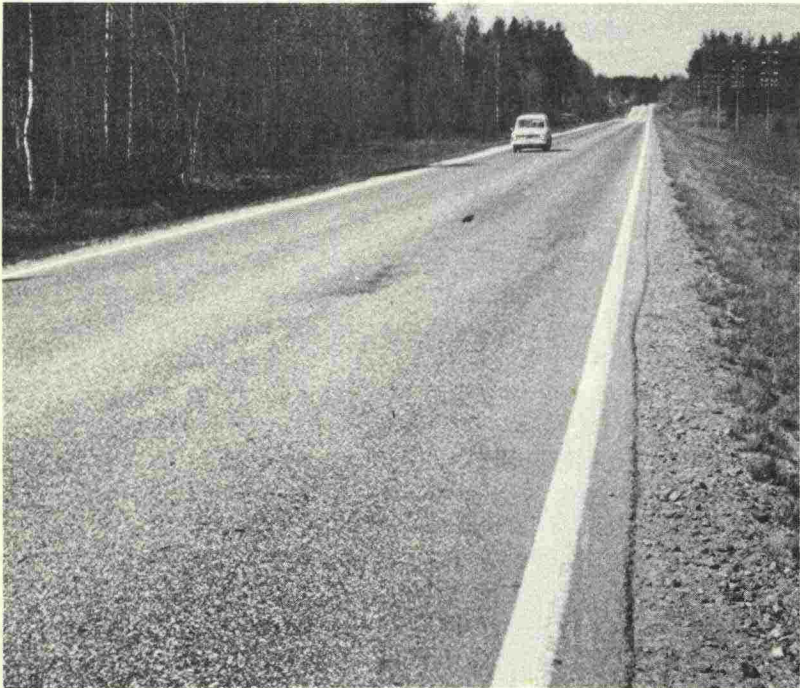
- 4.2 Nimi : Reunojen/saumojen mutkaisuus
- Kuvaus : Päällysteen reunat/saumat ovat (häiritsevän) mutkaiset.
- Aiheuttaja : Puuttuva paalutus, ammattitaidoton levittimen kuljettaja, epäkuntoinen tai kulunut levitin, reunan "yli" jyräys.
- Virhemittayksikkö : M

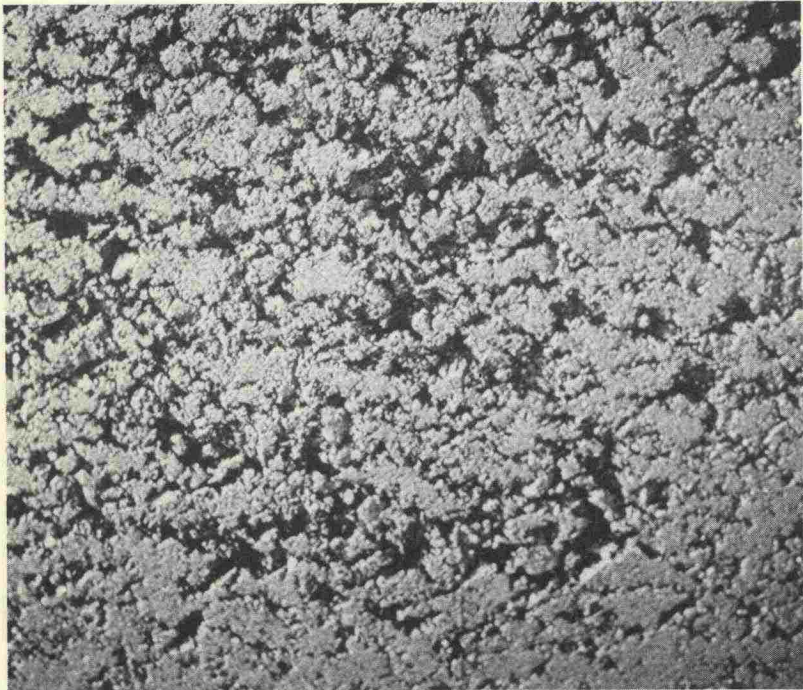
4.3 Nimi : Repiminen

Kuvaus : Päällysteesteen pinta on avoin levitystyön yhteydessä tapahtuneen pinnan repeytymisen johdosta.

Aiheuttaja : Levittimen epäkuntoisuus, kylmä massa ja/tai perä, massan laatu, massamäärän ja maksimiraekoon epäsuhde.

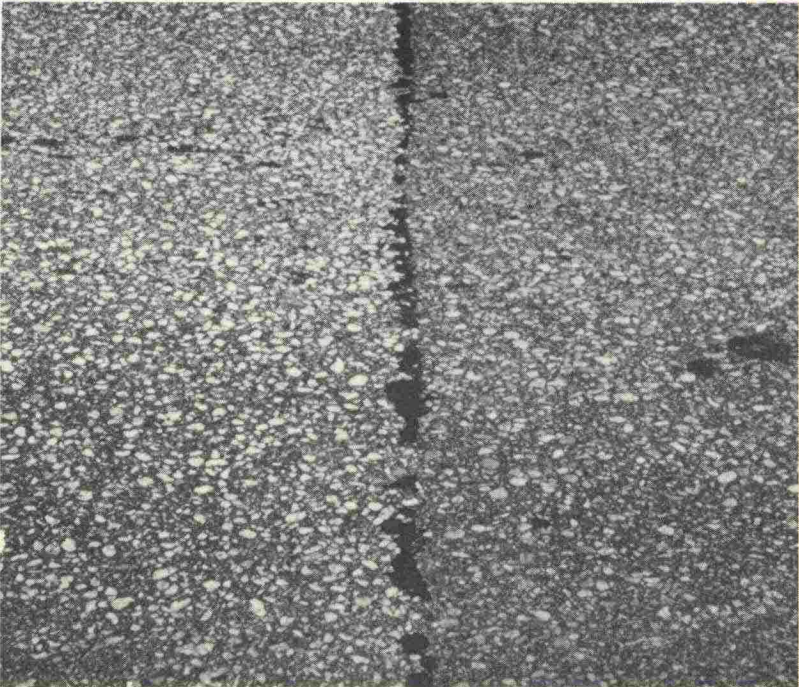
4.4 Nimi : Sauman liima-aineen pintaannousu  
Kuvaus : Saumakohdalla nousee liima-aines pintaan  
Aiheuttaja : Liima-aineen annostelu- tai käsittelyvirhe  
Virheen mitta-  
yksikkö : M
