TUTKIMUS KUORMA-AUTOJEN SIVUAURAN KÄYTÖSTÄ

13.9.1979

TUTKIMUS KUORMA-AUTON SIVUAURAN KÄYTÖSTÄ

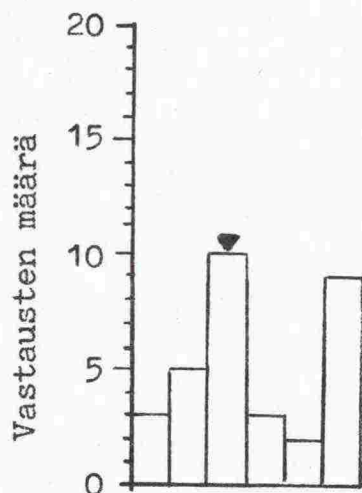
Kuva 2.4/2

Sivuauran soveltuvuus sohjo-ojan tekoon.

- 5 ≙ Soveltuu erittäin hyvin
- 4 ≙ Soveltuu hyvin
- 3 ≙ Soveltuu kohtalaisesti
- 2 ≙ Soveltuu huonosti
- 1 ≙ Ei sovellu
- 0 ≙ Ei kannanottoa

Vastaajien mielipiteen mukaan sivuaura soveltuu kohtalaisesti sohjo-ojan tekoon. Annettujen arvosteluperusteiden mukaan tämä tarkoittaa sitä, että haluttu tulos aikaansaadaan keskinkertaisella tehokkuudella, työn jälki on tyydyttävä ja ajaminen melko vaikeaa.
