# Korkealuokkaisten väylien liikennevalojen turvallisuus - osa 2

Tielaitoksen  
selvityksiä

46/1998

## TIIVISTELMÄ

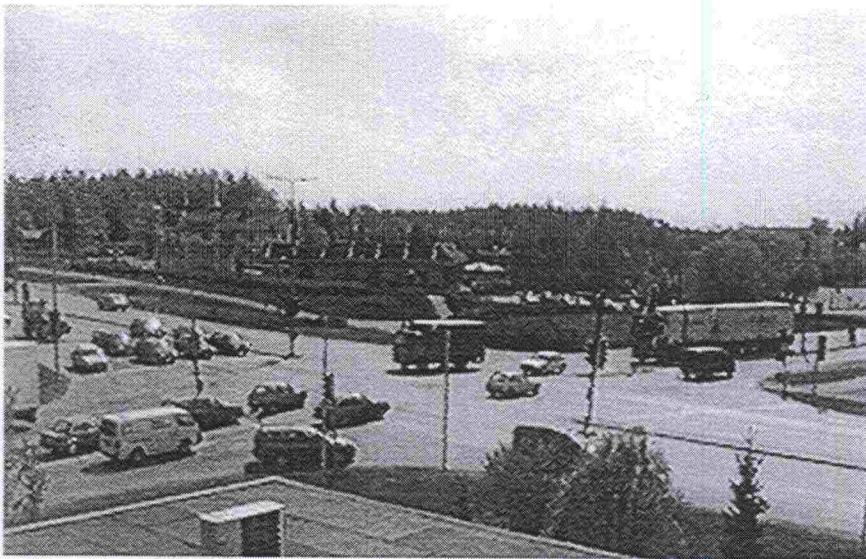
Kuva 2: Variston liittymä kuvattuna rakennuksen katolta.

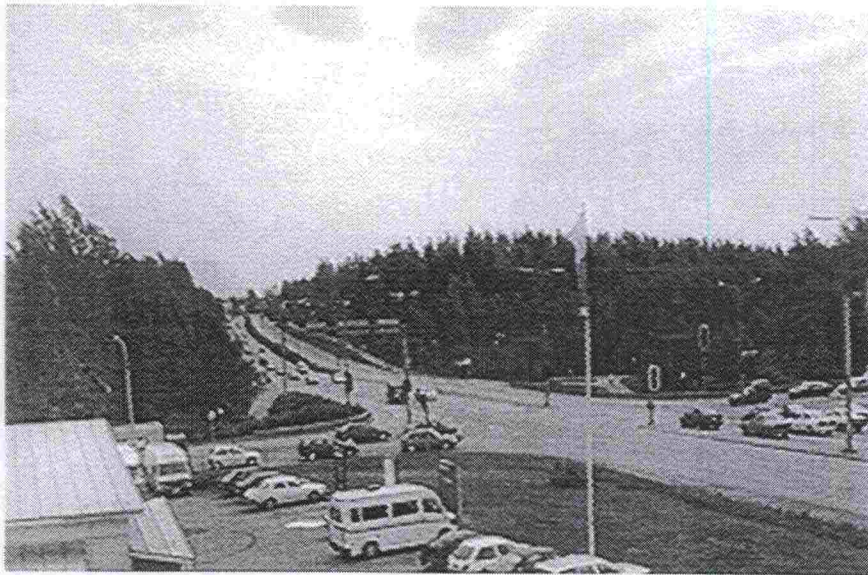
Kuva 3: Pähkinärintein liittymä kuvattuna rakennuksen katolta.

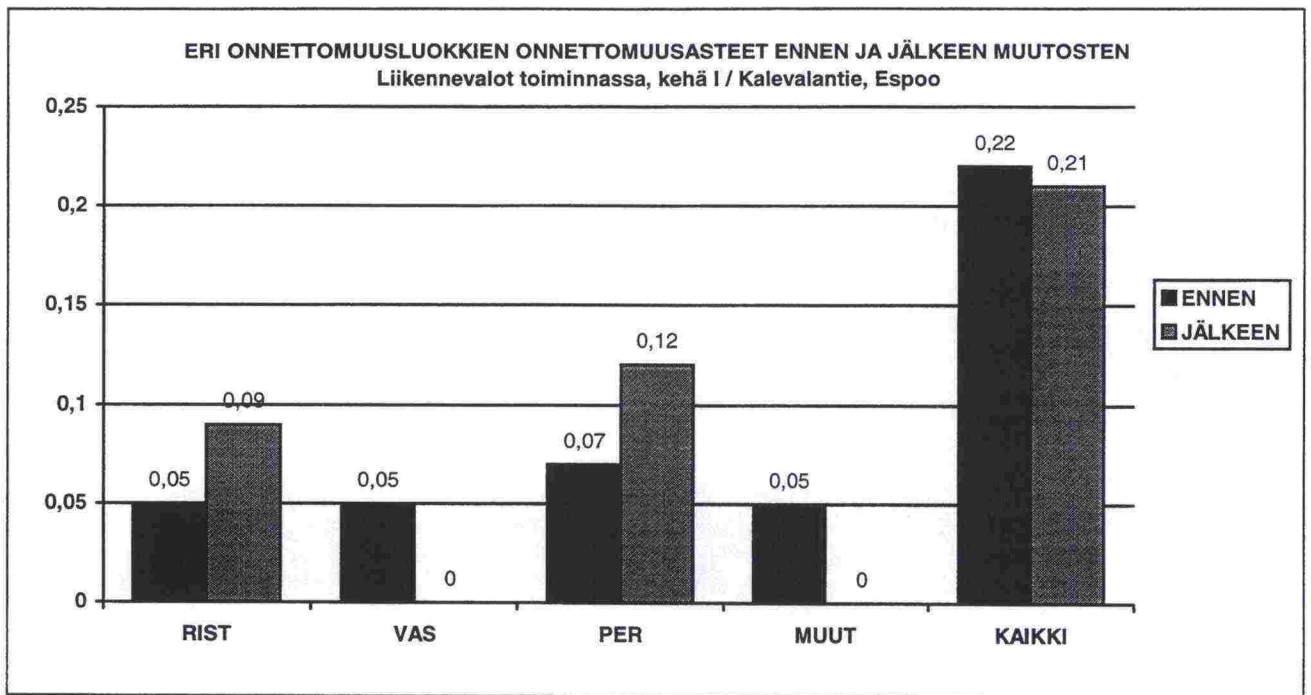
Onnettomuusmäärät, liikennevalot toiminnassa					
	Rist	Vas	Per	Muut	Kaikki
<b>Ennen</b>	3	3	4	3	13
<b>Jälkeen</b>	5	0	7	0	12

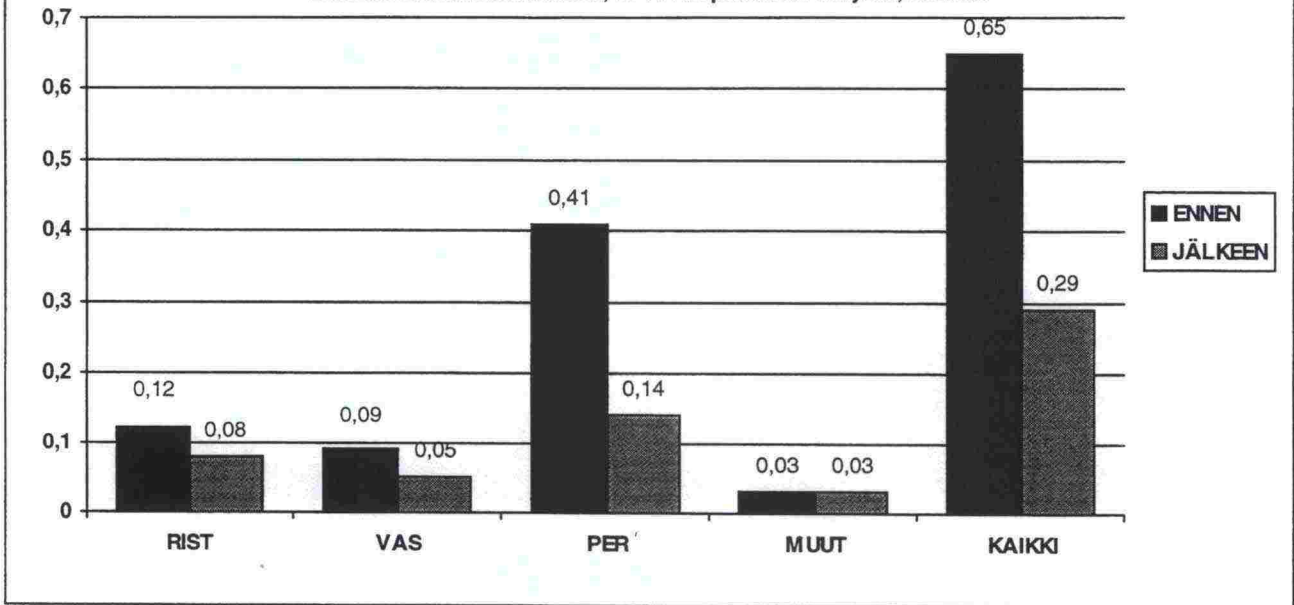
Onnettomuusmäärät, liikennevalot toiminnassa

ERI ONNETTOMUUSLUOKKIEN ONNETTOMUUSASTEET ENNEN JA JÄLKEEN MUUTOSTEN  
Liikennevalot toiminnassa, vt 1 / Piispanristin liittymä, Kaarina

Rist	Vas	Per	Muut	Kaikki
Ennen	4	3	14	1	22
Jälkeen	6	4	11	2	23

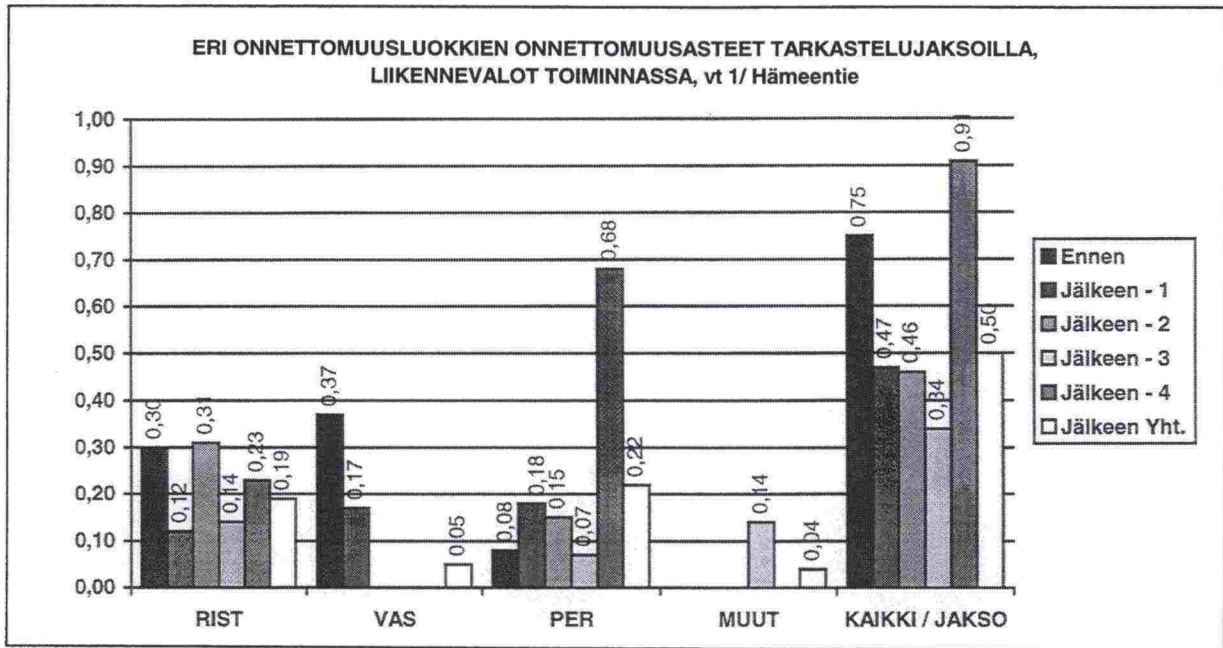
Onnettomuusmäärä, valot toiminnassa					
	Rist	Vas	Per	Muut	Kaikki
Ennen	4	5	1	0	10
Jälkeen - 1	2	3	3	0	8
Jälkeen - 2	4	0	2	0	6
Jälkeen - 3	2	0	1	2	5
Jälkeen - 4	2	0	6	0	8
Jälkeen - Yht	10	3	12	2	27

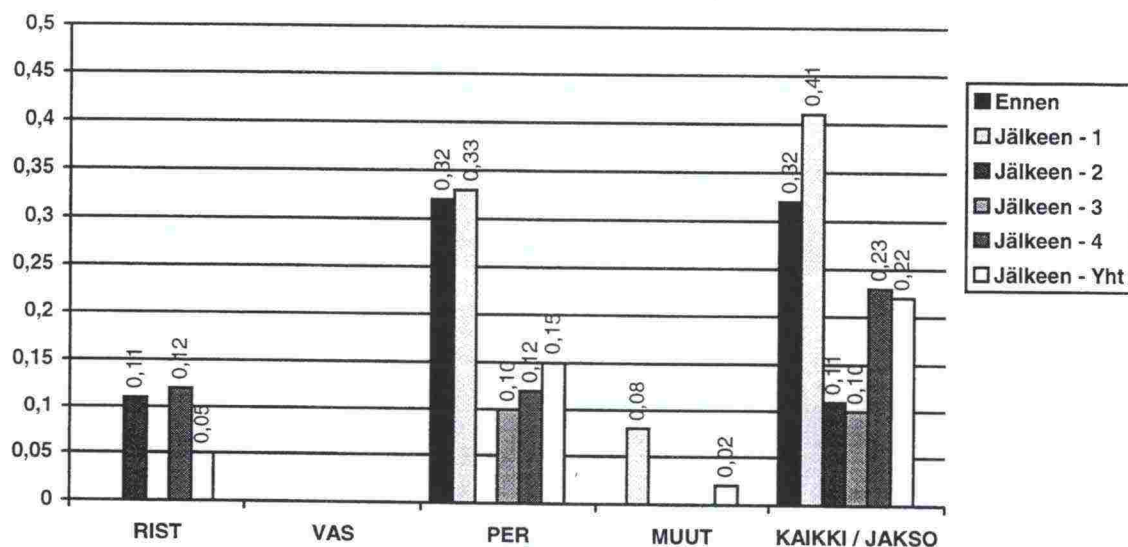
Onnettomuusmäärä, liikennevalot toiminnassa

ERI ONNETTOMUUSLUOKKIEN ONNETTOMUUSASTEET TARKASTELUJAKSOILLA,  
 LIIKENNEVALOT TOIMINNASSA, vt 1/Sepänkatu

Rist	Vas	Per	Muut	Kaikki
Ennen	0	0	3	0	3
Jälkeen - 1	0	0	4	1	5
Jälkeen - 2	1	0	0	0	1
Jälkeen - 3	0	0	1	0	1
Jälkeen - 4	1	0	1	0	2
Jälkeen - Yht	2	0	6	1	9

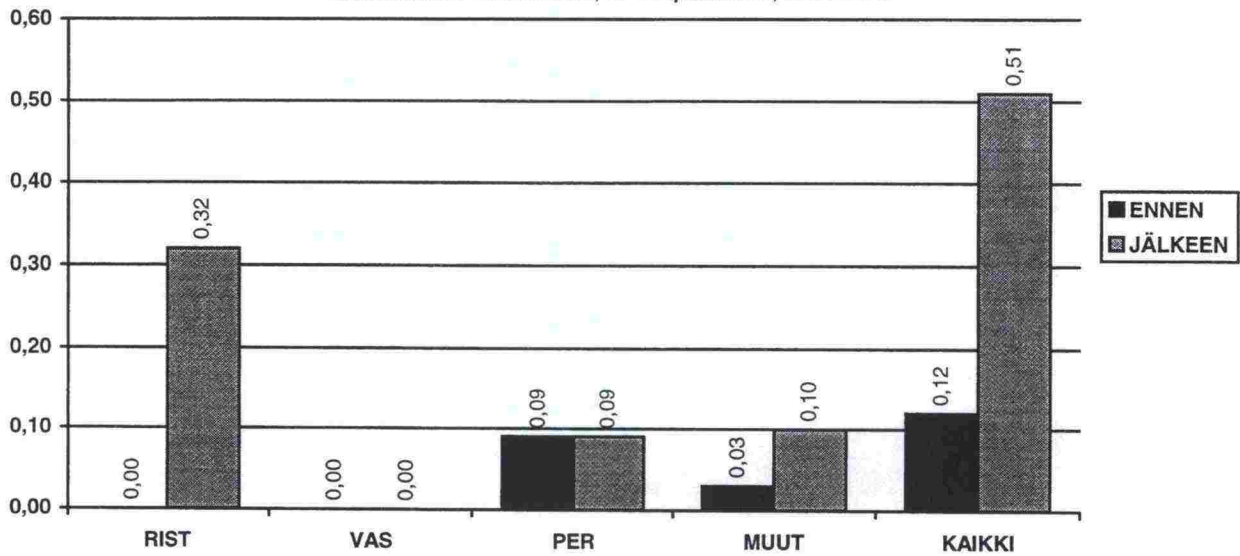
ERI ONNETTOMUUSLUOKKIEN ONNETTOMUUSASTEET ENNEN JA JÄLKEEN MUUTOSTEN  
Liikennevalot toiminnassa, vt 4/Vapaudentie, Rovaniemi

ENNEN-JAKSO	Kaikki onnettomuudet		Valot toiminnassa									
			RIST		VAS		PER		MUUT		KAIKKI	
	Yht.	Heva	Yht.	Heva	Yht.	Heva	Yht.	Heva	Yht.	Heva	Yht.	Heva
Onn.määrä	6	1	0	0	0	0	3	0	1	1	4	1
Suht.osuus		17	0	0	0	0	75	0	25	100	67	25
Onn.aste	0,17	0,03	0,00	0,00	0,00	0,00	0,09	0,00	0,03	0,03	0,12	0,03
JÄLKEEN-JAKSO	Kaikki onnettomuudet		Valot toiminnassa									
			RIST		VAS		PER		MUUT		KAIKKI	
	Yht.	Heva	Yht.	Heva	Yht.	Heva	Yht.	Heva	Yht.	Heva	Yht.	Heva
Onn.määrä	13	1	7	1	0	0	2	0	2	0	11	1
Suht.osuus		8	64	14	0	0	18	0	18	0	85	9
Onn.aste	0,60	0,05	0,32	0,05	0,00	0,00	0,09	0,00	0,10	0,00	0,51	0,05

Onnettomuusmäärä, valot toiminnassa

Rist	Vas	Per	Muut	Kaikki
Ennen	0	0	3	1	4
Jälkeen	7	0	2	2	11

Onnettomuuksien lisäys on ollut (4->11) on ollut huomattavaa. Onnettomuusaste kasvanut 4-kertaiseksi (0,12->0,51). Muutosten jälkeen tapahtuneiden risteämisonnettomuuksien syynä olivat valtatie toisella tulosuunnalla oikealle kääntyvien nuoliopastinryhmän lisäyksen takia oleellisesti muuttuneet opastinjärjestelyt, jotka eivät olleet riittävän selkeät suoraan ajavan liikenteen kannalta. Risteämisonnettomuuksien riskiä lisäsi myös kyseiseen tilanteeseen (ottaen huomioon opastinjärjestelyt) huonosti soveltuva vaihejärjestys. Kun suoraan ajavan liikenteen opastimien havaittavuutta lisättiin ylimääräisellä toisto-opastimella ja muutettiin vaihejärjestystä (tammikuussa -95), ei ko. tulosuunnalla ole tapahtunut risteämisonnettomuuksia.
