Saarenputaan museosillan hoito- ja ylläpitosuunnitelma

Liikennevirasto
Helsinki 2017

Rovaniemellä sijaitseva Saarenputaan museosilta (L-406) on tyypiltään teräsbetoninen holvisilta. Museosilta toimii jalankulku- ja pyörätien raittisiltana Napapiirintien eli maantien 19741 (Syväsenvaara) sillan itäpuolella. Jäämerentien liikennettä palvelemaan tarkoitettu silta valmistui vuonna 1925, palveli valtatie 4 siltana vuoteen 1965 saakka ja maantien 19741 ajoneuvoliikenteen siltana vuoteen 1984. Saarenputaan silta säästyi ainoana Jäämerentien siltana Lapin sodan tuhoilta.

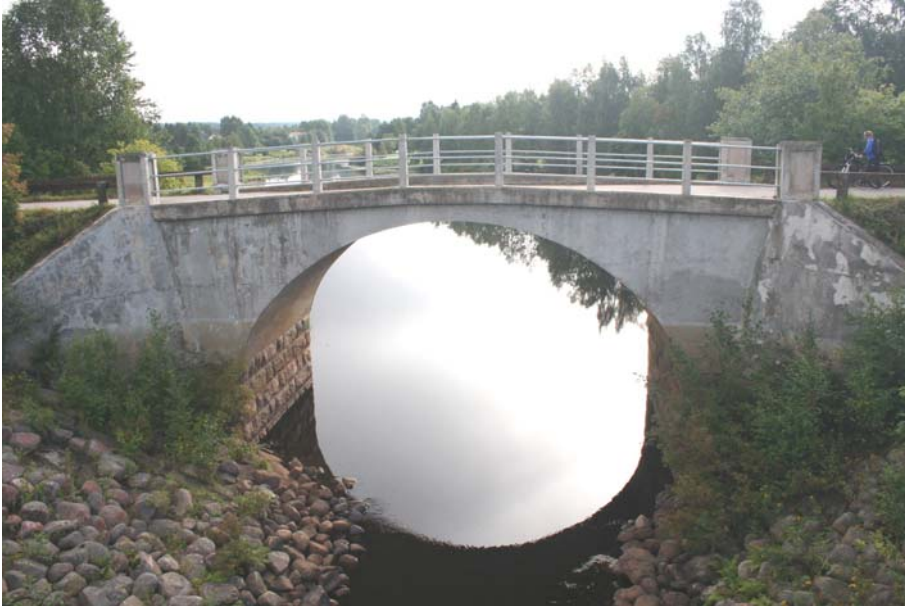
Kuva 9. Saarenputaan museosilta (Siltarekisteri 2016).

Saarenputaan silta (L-406) on tyypiltään teräsbetoninen holvisilta (kuva 9). Käyttötarkoitukseltaan silta toimii kevyenliikenteen raittisiltana. Sillan maatuet on perustettu maanvaraisesti kovan karikon päälle. Kantamuurien väliin on louhekivistä rakennettu pohjalaatta, joka tukee kantamuurit toisiinsa. Sillan kantamuureissa ja sivumuurien sekä vinojen siipimuurien alaosissa on kiviverhous, joiden taustalla on betonia ja säästökiviä. Kiviverhous suojaa alusrakenteita veden virtauksen ja jään aiheuttamalta eroosiorasitukselta.

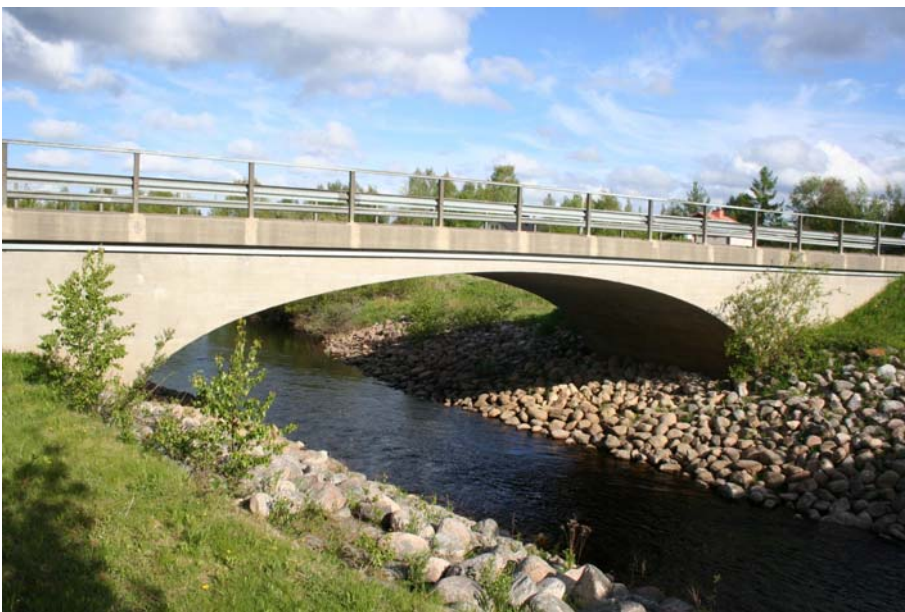
Kuva 10. Vaskurin silta maantiellä 19741 (Siltarekisteri 2008).

Toisen maailmasodan loppuvaiheissa Lapin sodassa saksalaiset hävittivät Jäämerentien sillat Saarenputaan siltaa lukuun ottamatta. Syksyllä 1944 silta oli jo miinoitettu, mutta paikalliset nuoret pojat onnistuivat tekemään räjähteet toimimattomiksi poistamalla nallit ja trotyylin. Ehjänä säilynyt silta oli tärkeä muun muassa. Lapin evakkojen matkalla pois sodan jaloista. Valtatien 4 osana Saarenputaan silta toimi vuoteen 1965, jolloin uuden nelostien liikennejärjestelyt otettiin käyttöön. (Lilja, E. 2008, 2015.) Syväsenvaaran tien eli Napapiirintien nykyinen ajoneuvosilta Vaskurin silta (L-801) otettiin käyttöön vuonna 1984, minkä jälkeen Saarenputaan silta on toiminut kevyenliikenteen raittisiltana. Vaskurin silta on niin ikään tyypiltään teräsbetoninen holvisilta (kuva 10).

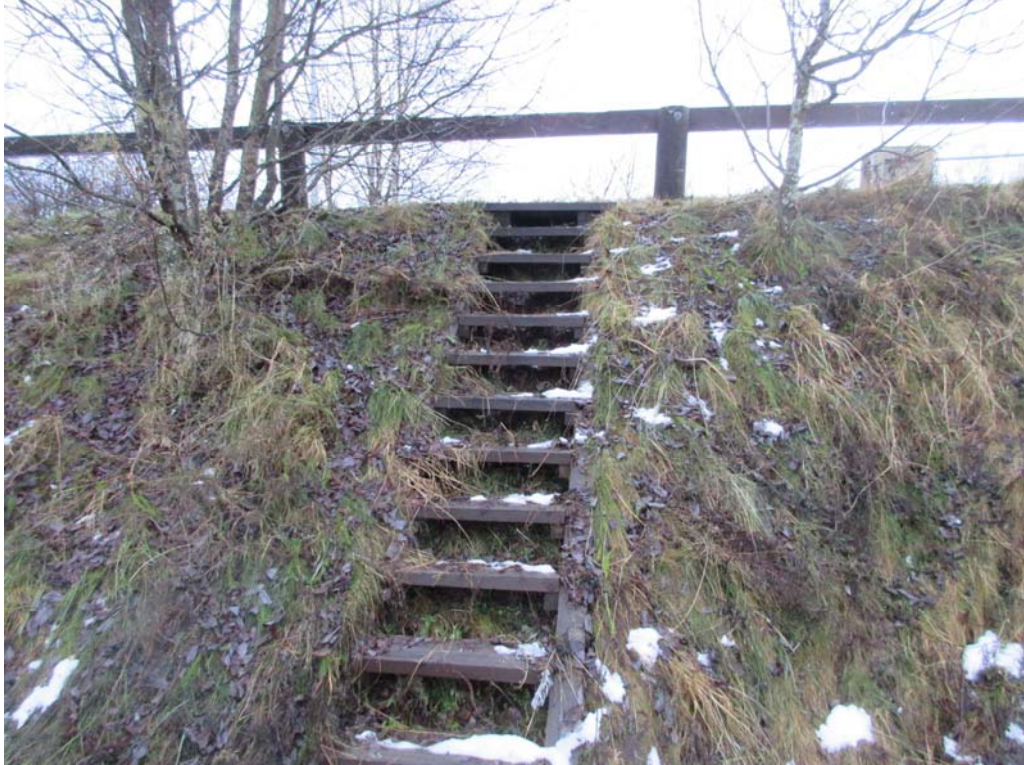
Kuva 16. Museosillan vieressä on portaat kaiteen takana. (Kuva: Kimmo Juopperi.)

Maastokäynnillä 22.11.2016 todettiin, että silta on käyttötarkoitustaan vastaavassa kunnossa, eikä siltapaikassa havaittu erityistä ylläpitoon liittyvää ongelmaa. Sillan viereisissä portaissa havaittiin alkavaa pehmenemistä (kuva 16).

Lapin ELY-keskuksen maastokäynnin 4.11.2016 muistion mukaan siltaympäristö on siisti, mutta sillan ja tien luiskia on tarpeen siistiä. Sillan ukkopylväissä on töherryksiä ja sillan betonipinta hilseilee. Museosillan molempien päiden vieressä maantien puolella on puurakenteiset portaat alas siltojen välialueelle. Portaat ovat jalankulku- ja pyörätieltä tullessa kaiteen takana. Portailla ei ole talvikunnossapitoa.

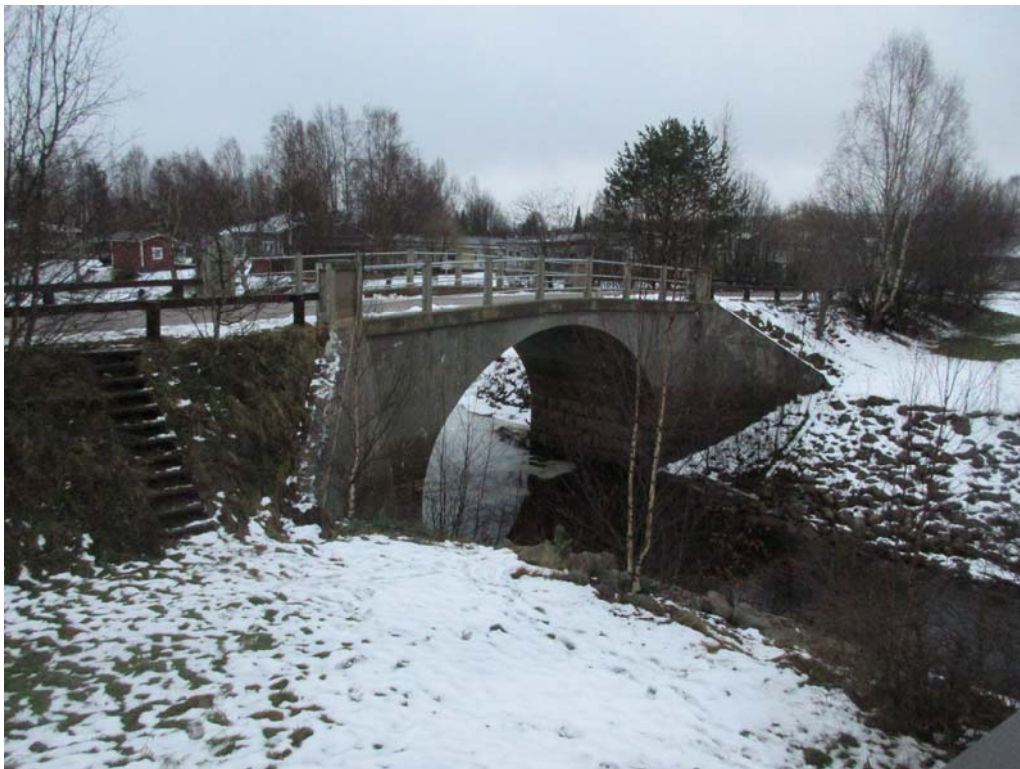
Kuva 21. Siltojen välissä olevat, rantatörmille kasvaneet koivut ja vesakko esitetään raivattavaksi pois. (Kuva: Kimmo Juopperi.)

Museosillan ja Napapiirintien sillan välisellä alueella rantatörmille luontaisesti syntynyt lehtipuusto ja -vesakko esitetään raivattavaksi pois, jotta näkymä säilyy avoimena eivätkä puiden juuret vahingoita törmän kiveyksiä (kuva 21).
