# Kunnostustöiden vaikutus Pukkilan Kanteleenjärven kasvillisuuteen ja linnustoon

UUDENMAAN YMPÄRISTÖKESKUKSEN  
RAPORTTEJA 7 | 2006

Uudenmaan ympäristökeskus

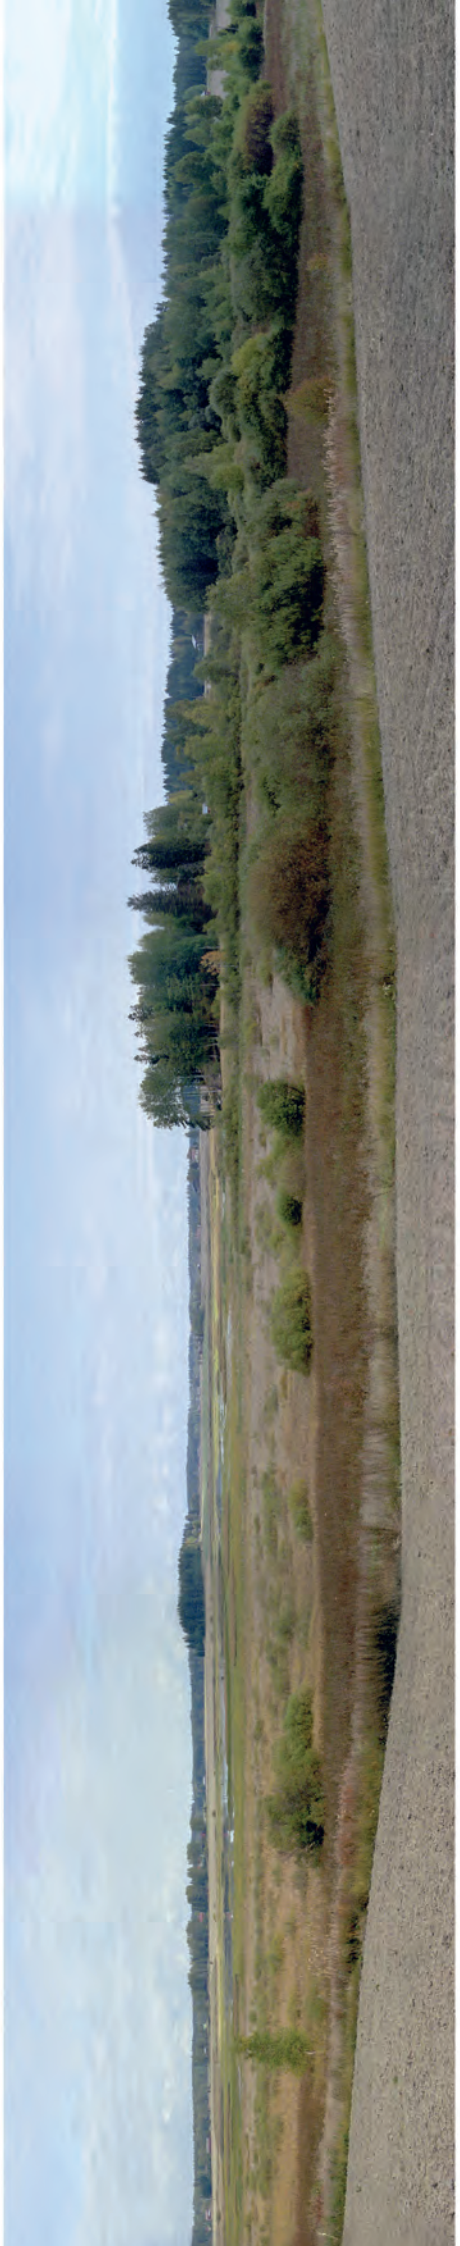
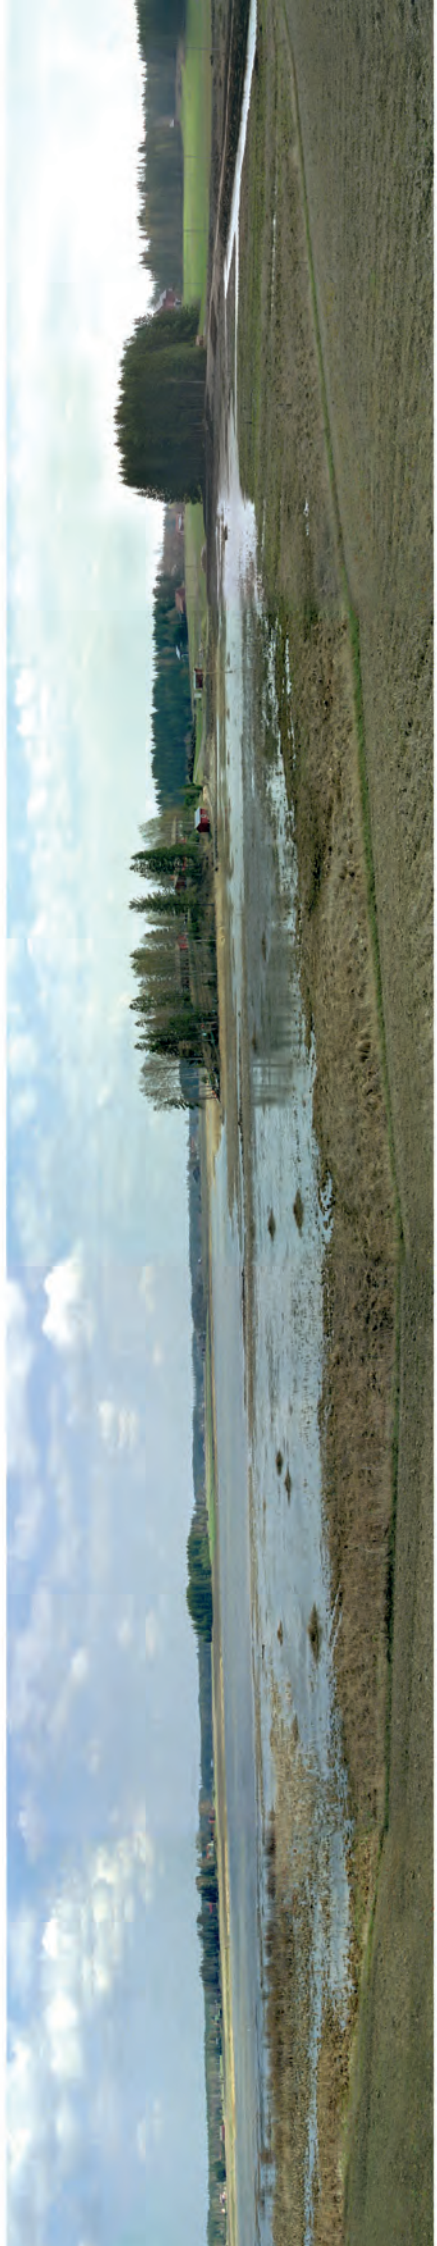
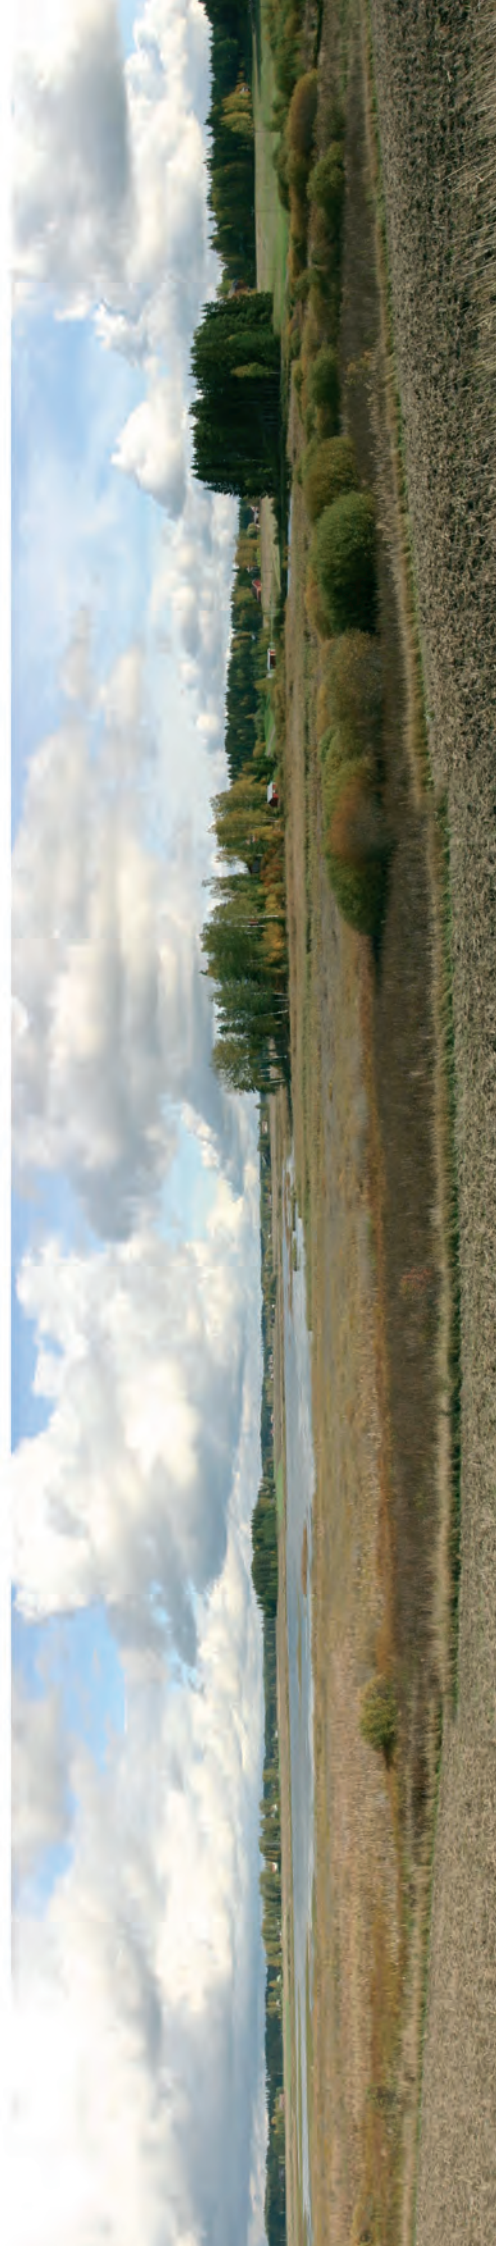
**Kuva 2.** (vier.sivu) Kanteleenjärven eteläosa ennen pinnannostoa syyskuussa 1999 (ylin kuva), heti ensimmäisen pinnannoston ja pensaikoin raivauksen jälkeen huhtikuussa 2000 (keskimmäinen kuva) ja neljä vuotta toisen pinnannoston jälkeen lokakuussa 2006 (alin kuva). Avovesi on kunnostuksen ansiosta lisääntynyt, mutta osa raivatusta pensaikosta on jo palannut. Ylin ja alin kuva ovat täysin vertailukelpoisia, koska molemmat on otettu kuivina syksyinä. Keskimmaisessä kuvassa näkyy kevättulvan vaikutus.

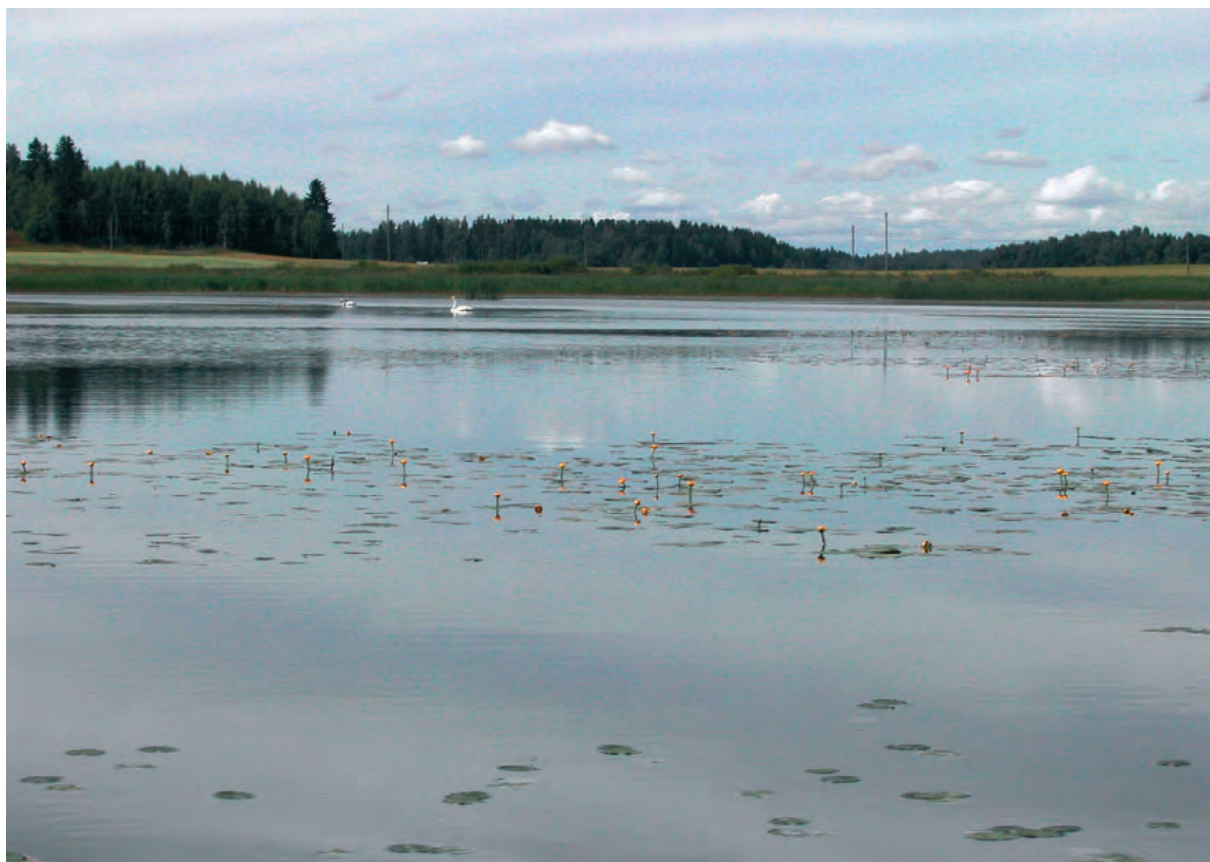
**Kuva 3.** Aukkoista ulpukkakasvustoa Kanteleenjärven keskellä heinäkuussa 2005. Isoulpukan (kukkivana) ja konnanulpukan (lehtiä etualalla) lisäksi järven keskellä kasvaa harvakseltaan ranta-palpakkoa. Aukkopaikat ovat kasvittomia, sillä niistä puuttuu myös uposkasvillisuus.

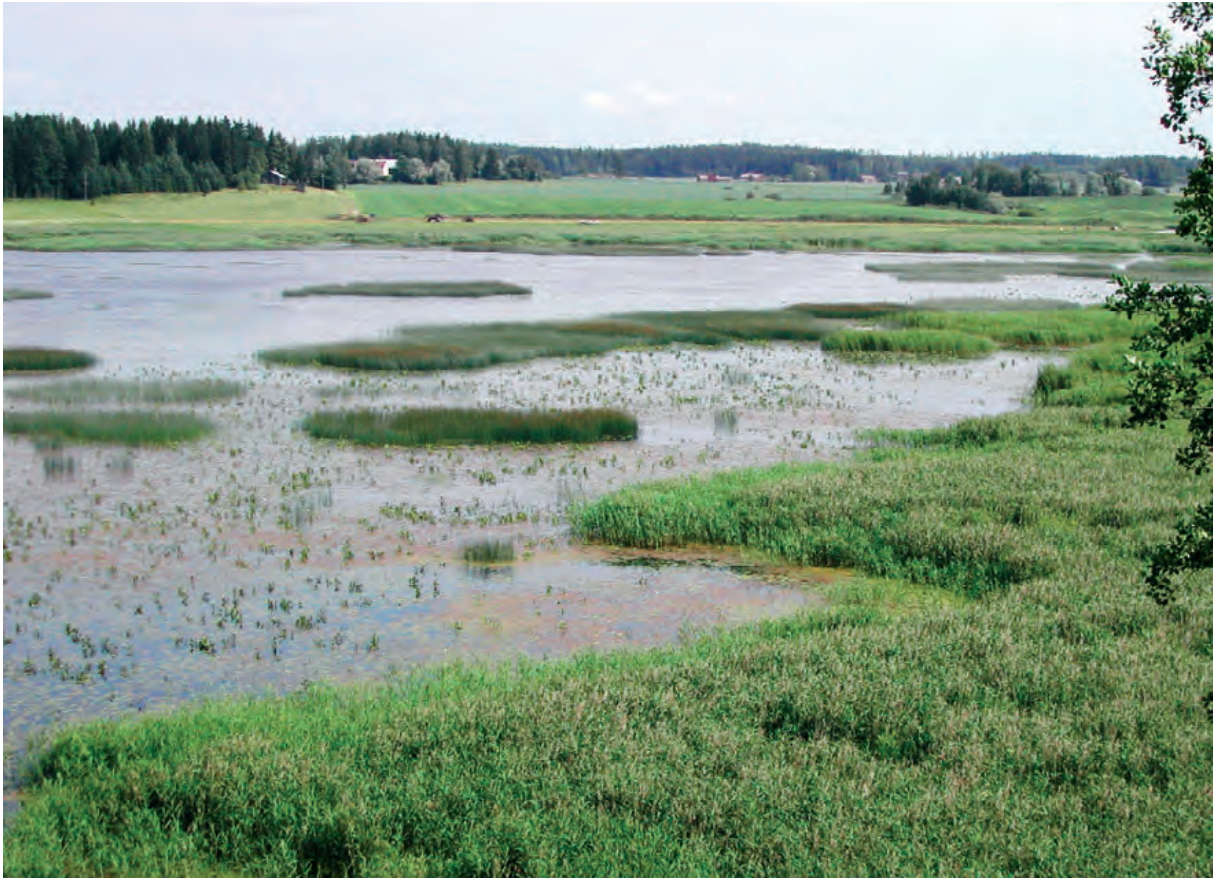
**Kuva 4.** Kanteleenjärven itäpään rehevää kasvillisuutta heinäkuussa 2002. Etualalla järviruovikkoa, sitten uistinvidan, ratamosarpion ja rantapalpakon sekakasvustoa ja uloinna kaislasaarekkeita

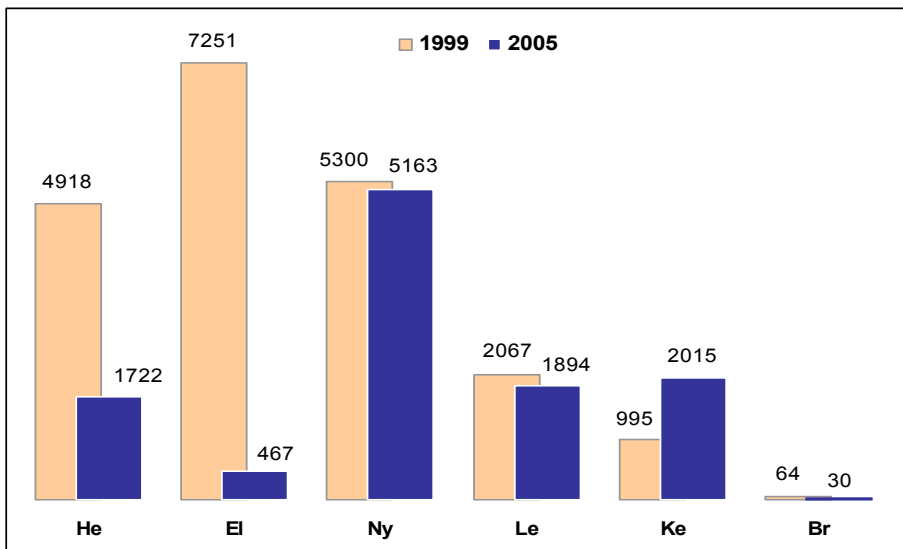
**Kuva 5.** Eri elomuotoihin kuuluvien kasvien runsausindeksit kasvillisuuden seurantalinoilla 1999 ja 2005.

He = ilmaversoiset, Ei = uposlehtiset (mukana ainoana lajina pohjaversoisiin kuuluva katkeravesirikko), Ny = kelluslehtiset, Le = irtokelluja, Ke = irtokeijuja, Br = vesisammalet.

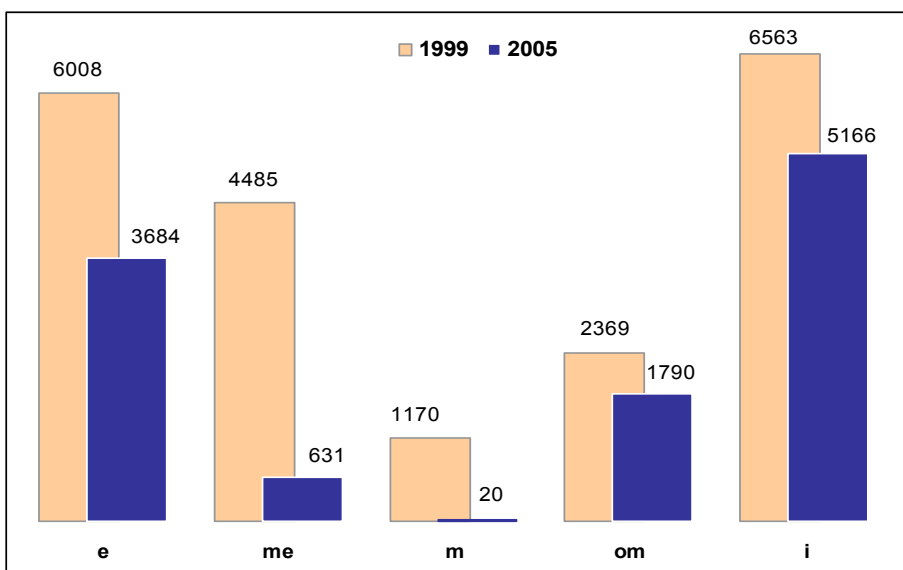
**Kuva 6.** Eri ravinteisuusvaatimusryhmiin kuuluvien kasvien runsausindeksit kasvillisuuden seurantalinoilla 1999 ja 2005.

e = runsasravinteisuuden, me = runsaahkon ravinteisuuden, m = keskirasviteisuuden ja om = niukahkon ravinteisuuden suosijat. I = indifferentit kasvilajit, joiden runsauteen kasvupaikan ravinteisuus ei merkittävästi vaikuta.

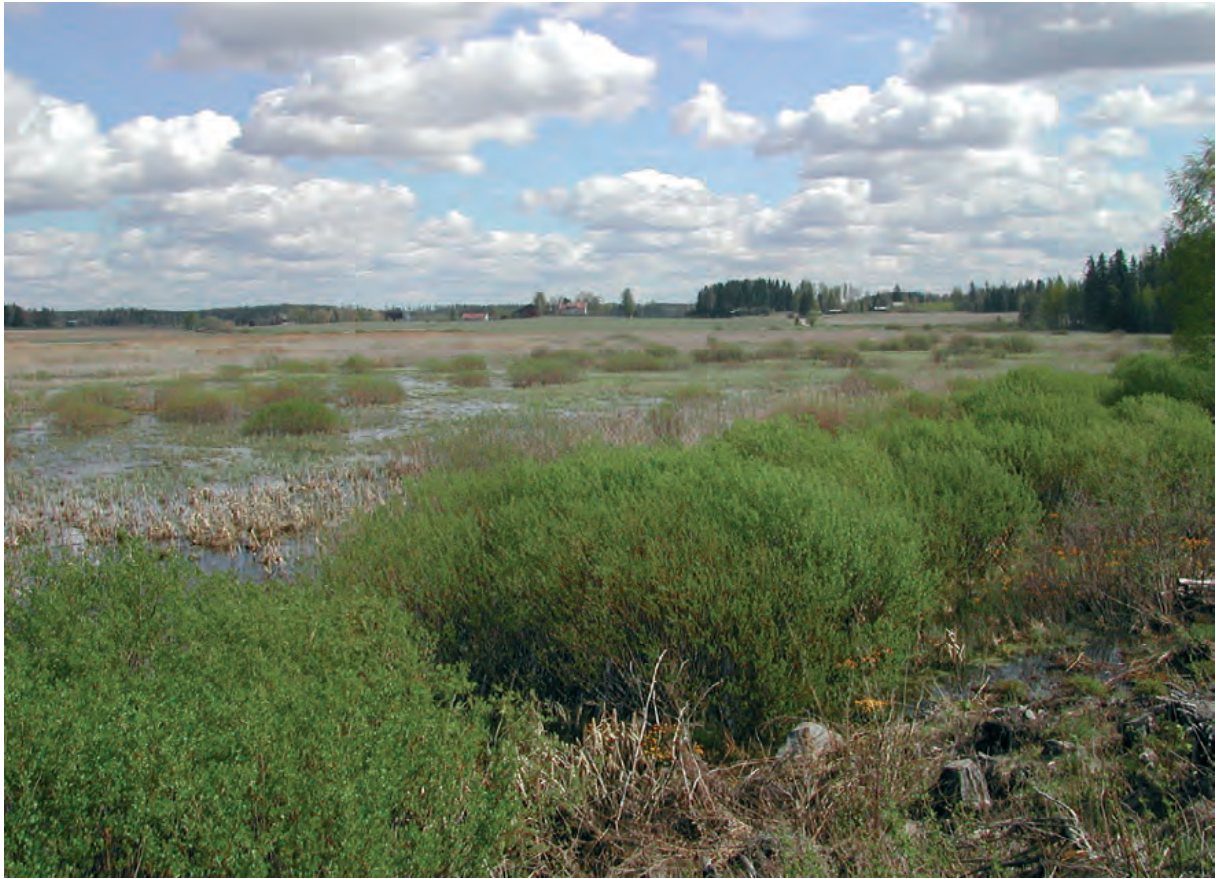
**Kuva 7.** Itäpään luhtaa toukokuussa 2003. Etualalla reunapensaikkoa, sen takana kapea vyöhyke osmankäämiluhtaa ja sitten harvaan pensoittunutta saravaltaista luhtaa.

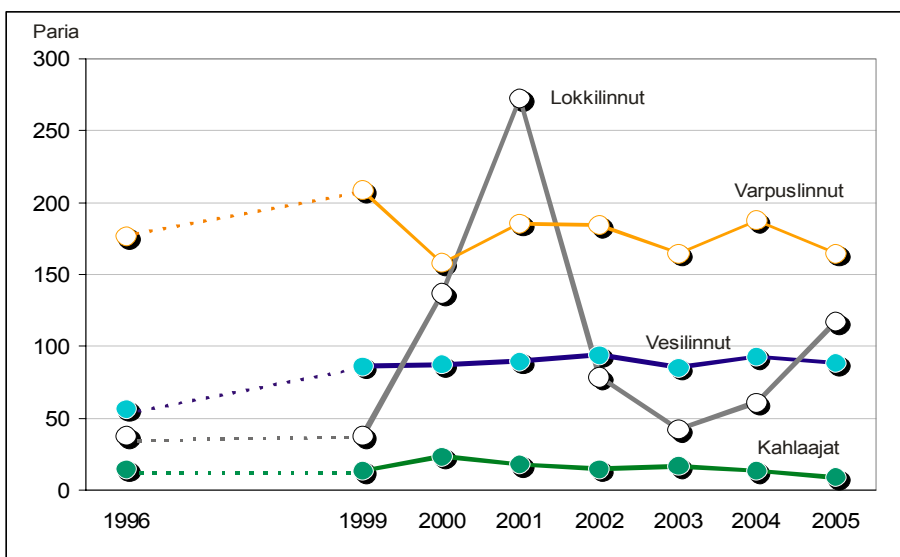
**Kuva 8.** Lokkilintujen, varpuslintujen, vesilintujen ja kahlaajien parimäärän kehitys Kanteleenjärvellä v. 1996 (Rusanen & Virolainen 1996) sekä 1999–2005.

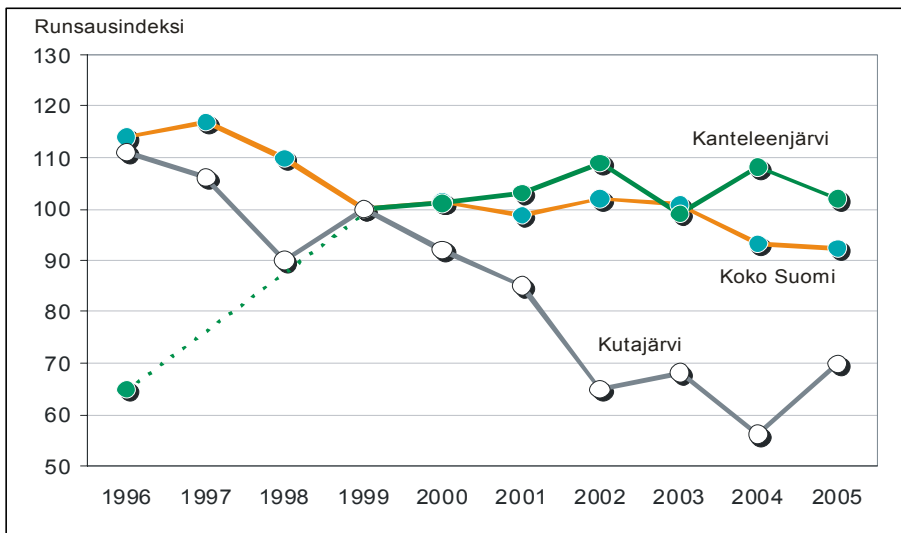
**Kuva 9.** Vesilintukantojen kehitys Kanteleenjärvellä, Hollolan Kutajärvellä ja koko Suomessa 1996–2005. Vuoden 1999 mukaisen parimäärän indeksi on 100. Puolet tästä parimäärästä antaisi indeksiksi 50 ja kaksinkertainen parimäärä 200. Koko maan indeksit perustuvat Helsingin yliopiston ja Riistantutkimuksen valtakunnalliseen vesilintuseurantaan ([www.rktl.fi/riista/riistavarat/](http://www.rktl.fi/riista/riistavarat/)).

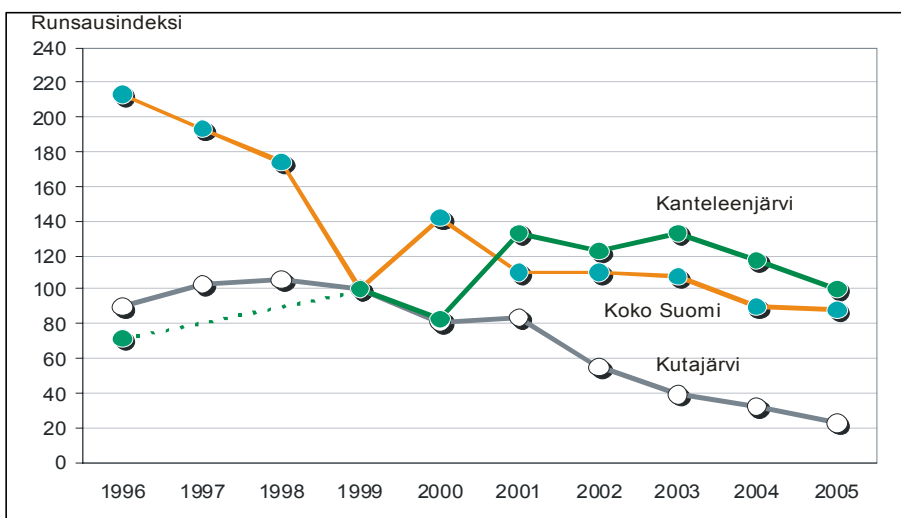
**Kuva 10.** Nokikanakanan parimäärän kehitys Kanteleenjärvellä, Hollolan Kutajärvellä ja koko Suomessa 1996–2005. Vuoden 1999 parimäärän mukainen indeksi on 100.

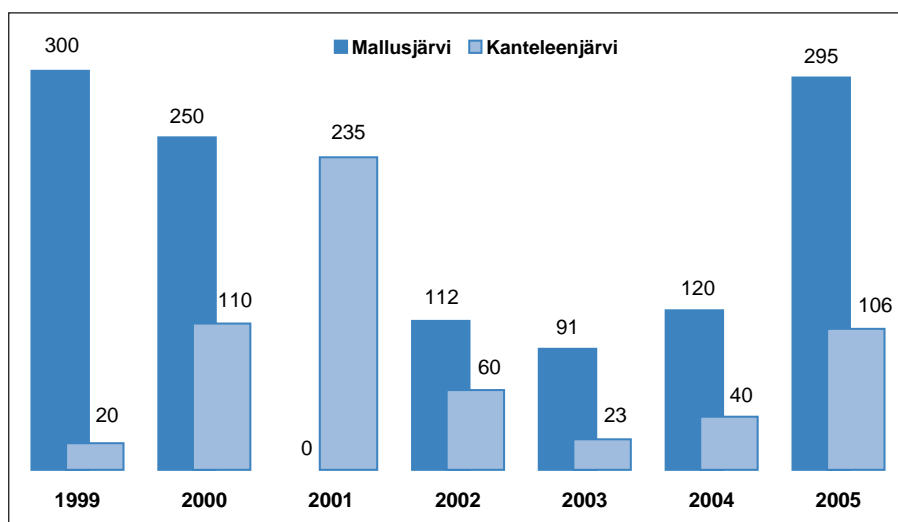
**Kuva 11.** Naurulokin parimäärät Kanteleenjärvellä ja lähimmässä naapuriyhdyskunnassa Orimattilan Mallusjärvellä vuosina 1999–2005 (E. Lammi, julkaisematon).

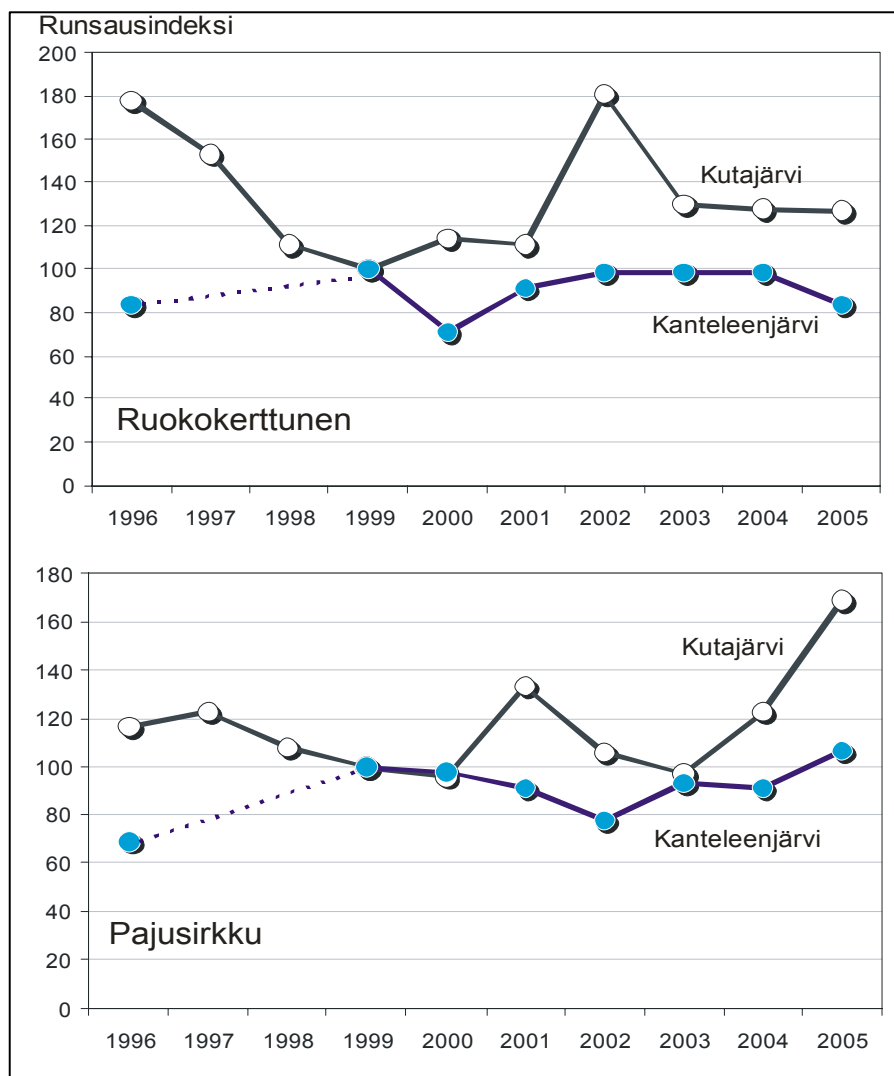
**Kuva 12.** Ruokokerttunen ja pajusirkun kannanmuutokset Kanteleenjärvellä ja Hollolan Kutajärvellä v. 1996–2005. Vuoden 1999 parimäärän mukainen indeksi on 100

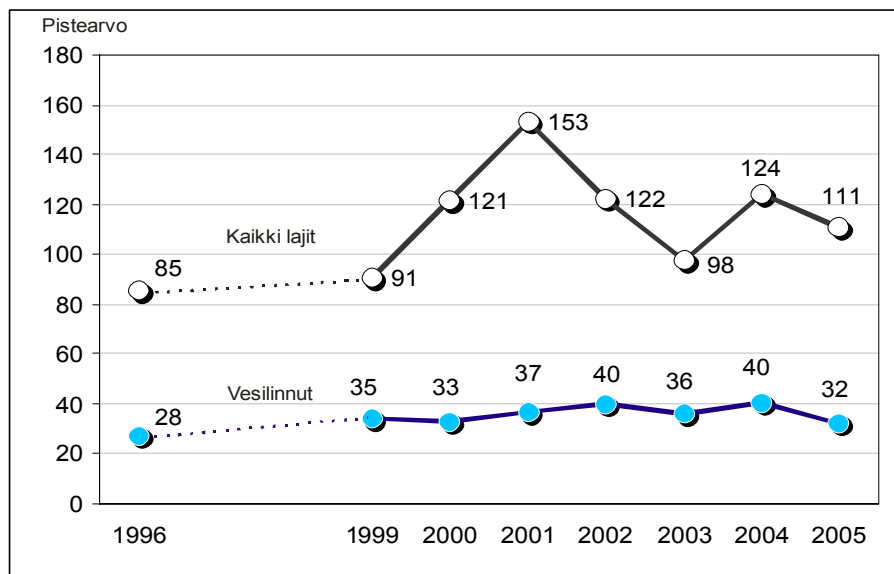
**Kuva 13.** Kanteleenjärven linnuston suojelupistearvot vuosina 1996 ja 1999–2005. Pisteet on laskettu Asannin ym. (2003) mukaan ja pyöristetty lähimpään kokonaislukuun.

Kanteleenjärven linnuston suojelupistearvo on kasvanut seurantajakson aikana (kuva 13). Pistearvon suuri vuosivaihtelu johtuu pistearvoon paljon vaikuttavan naurulokin kannanvaihteluista. Pistearvo on kaikkina pinnannoston jälkeisinä vuosina ollut selvästi korkeampi kuin kunnostustoimia edeltäneinä vuosina 1996 ja 1999. Pistearvo on

noussut pinnannoston jälkeen 39 % (ennen vuotta 2000 pistearvo oli keskimäärin 88, sen jälkeen keskimäärin 122). Myös pelkän vesilinnuston suojelupistearvo on kasvanut. Vuoden 2005 notkahdus johtuu heinätavin vähydestä.

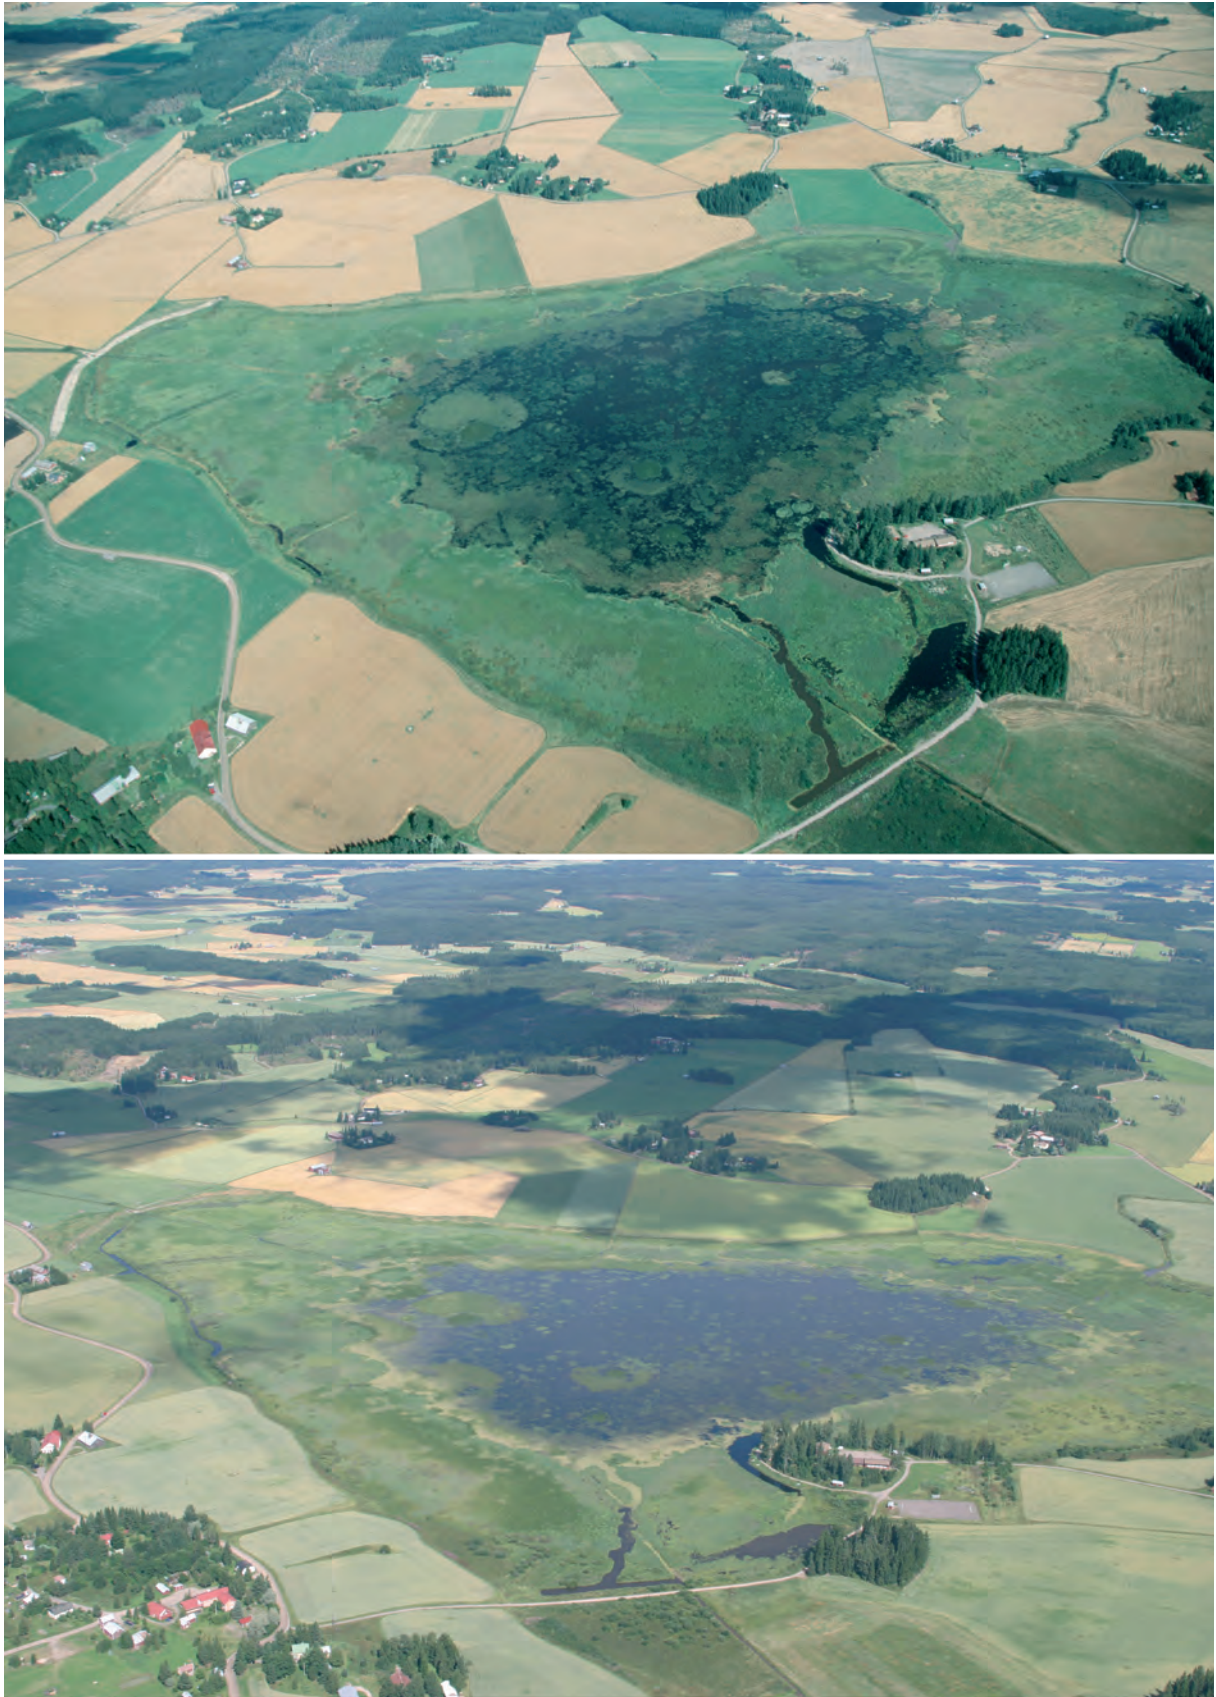
**Kuva 14.** Kanteleenjärvi elokuussa 2001 (ylempi kuva) ja heinäkuun lopulla 2005 (alempi kuva). Kuvien ottamisen välillä tehty pinnannoston toinen vaihe on selvästi vähentänyt avovesialueen kasvillisuutta. Järven pohjoispään patopenger erottuu ylemmän kuvan vasemmassa reunassa vaaleana kaarena. Eteläpään tiepenger ja kaivetut allikot sekä veneväylät näkyvät kuvissa etualalla.
