SELVITYS AURASLUMEN LIIKENNEMERKEILLE  
JA OPASTETAULUILLE AIHEUTTAMISTA VAURIOISTA

TIE- JA VESIRAKENNUSHALLITUS  
KÄYTTÖOSASTO, LIIKENNETOIMISTO  
VIATEK OY

TVH 742004

HELSINKI 03.11.1978

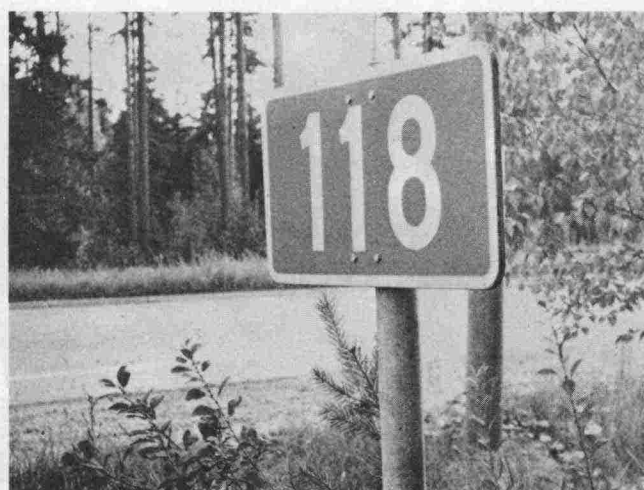
Kuva 2.19 Vanerinen tienumerokilpi on kestävämpi kuin alumiinikilpi

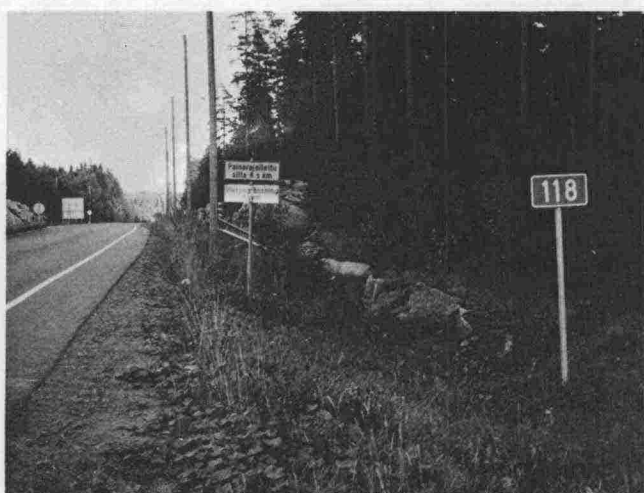
Kuva 2.21 Riittävän kauas tien reunasta sijoitettu tienumerokilpi. Näkyvyys silti hyvä.

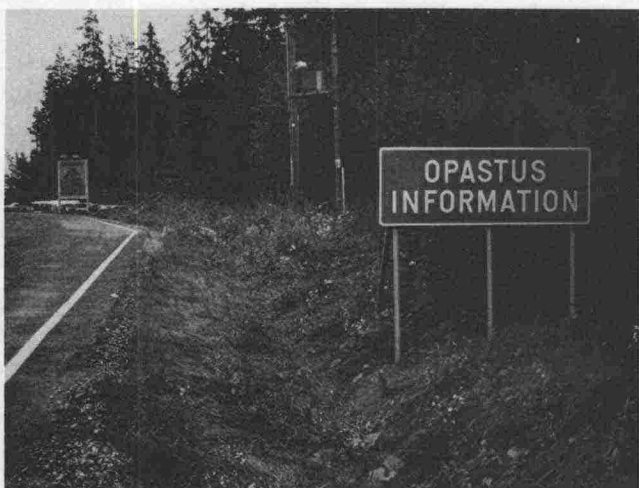
Kuva 2.24 Hyvin tuettu opastetaulu on säilynyt ehjänä

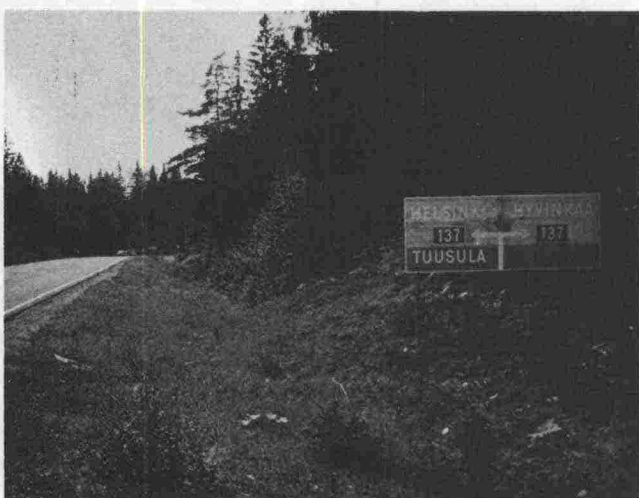
Kuva 2.26 Riittävän kaukana (7 m) tien reunasta oleva opastetaulu. Näkyvyys hyvä.

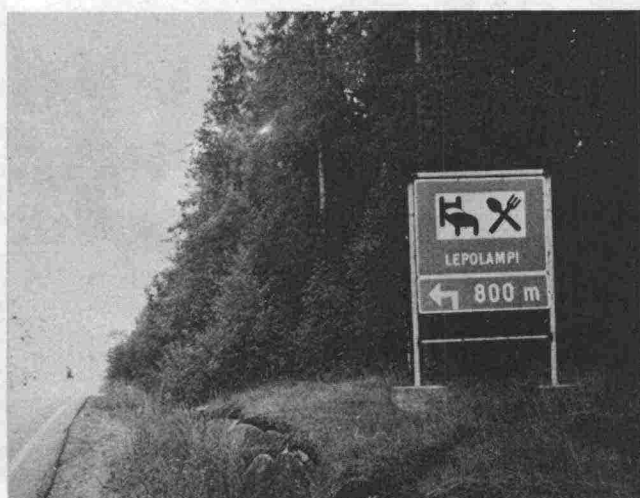
Kuva 2.27 Hyvin sijoitettu opastetaulu. Etäisyys tien reunasta 4 m.

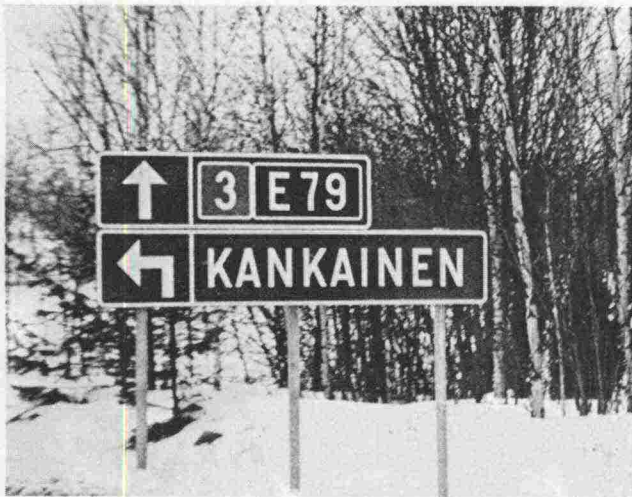
Kuva 2.36 Yhtenäiset lisäkilvet pysyneet ehjinä

Liikennemerkkeihin liittyvät pelkällä reunakanttauksella varustetut lisäkilvet ovat osoittautuneet heikoiksi. Vahvemman materiaalin (esim. vaneri tai alumiiniprofiili) käyttö lisäkilvissä on perusteltua. Yleisesti ottaen voidaan todeta, että erillisten lisäkilpien käyttöä olisi vältettävä. Ne olisi syytä liittää mieluummin kiinteästi varsinaiseen tauluun. Erilliset tienumerokilvet olisi syytä myös tehdä vahvasta materiaalista.
